**UNIVERSIDAD NACIONAL DE INGENIERIA
FACULTAD DE INGENIERIA CIVIL**

TESIS

**INFLUENCIA DE LA IRREGULARIDAD DE RIGIDEZ EN EL
COMPORTAMIENTO SÍSMICO DE UN EDIFICIO CON
MUROS ESTRUCTURALES DE CONCRETO ARMADO**

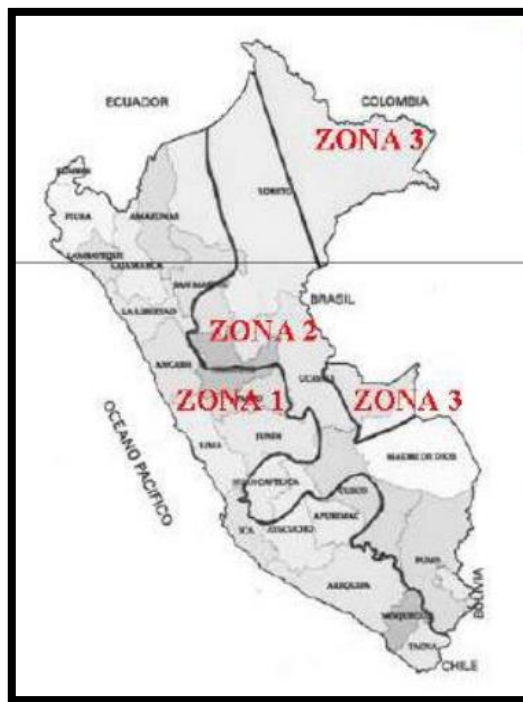
Figura N° 2.2 Zonificación sísmica según la norma sísmica del año 1977

La zonificación sísmica también varió, la cual fue en ese entonces la que se muestra en la Figura N° 2.2.

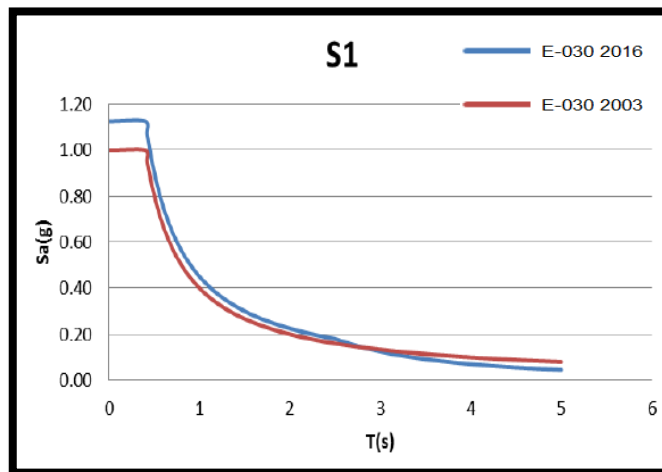
Figura N° 2.6 Comparación de los espectros de pseudo-aceleraciones de las normas sísmicas peruanas del 2003 y del 2016, para un suelo bueno (S1) localizado en la ciudad de Lima.

A continuación, se muestran en las figuras Figura N° 2.6 y Figura N° 2.7 una comparación de los espectros de pseudo-aceleraciones y desplazamientos para la ciudad de Lima con las normas sísmicas peruanas del 2016 y del 2003:

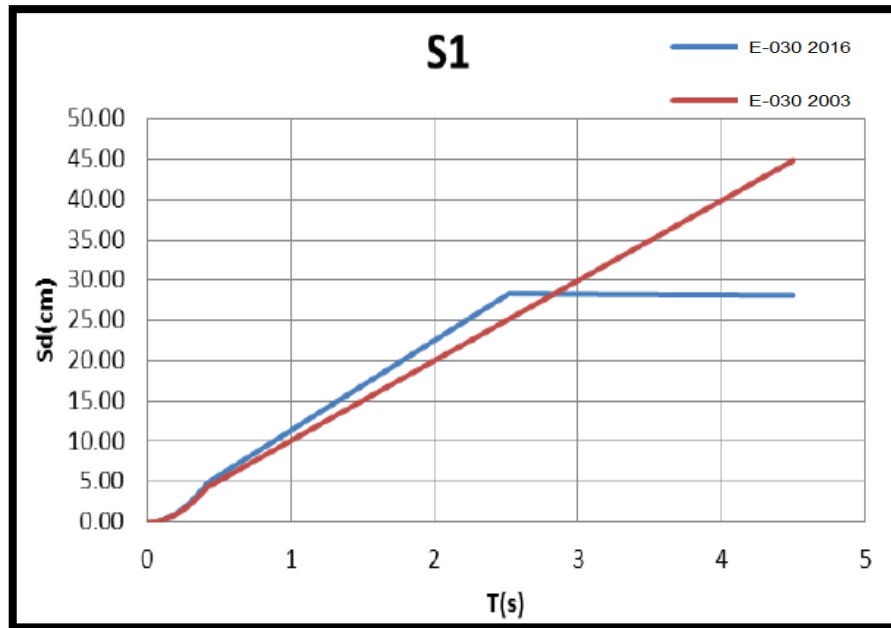
Figura N° 2.7 Comparación de los espectros de desplazamientos de las normas sísmicas peruanas del 2003 y del 2016, para un suelo bueno (S1) localizado en la ciudad de Lima.

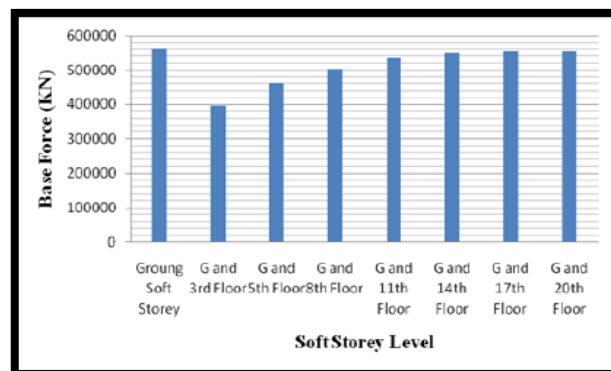
Figura N° 2.9 Fuerzas cortantes máximas basales obtenidas para la estructura con piso blando en los primeros niveles y en un nivel superior

Se halló que la máxima fuerza cortante en la base producto del pushover se dio en el caso en el que solo había piso blando en el primer nivel, y conforme se iba analizando modelos que también tenían piso blando en los niveles superiores, las fuerzas cortantes basales aumentaban, y también los desplazamientos, pero eran menores que el caso ya mencionado. (Ver figura N° 2.9)

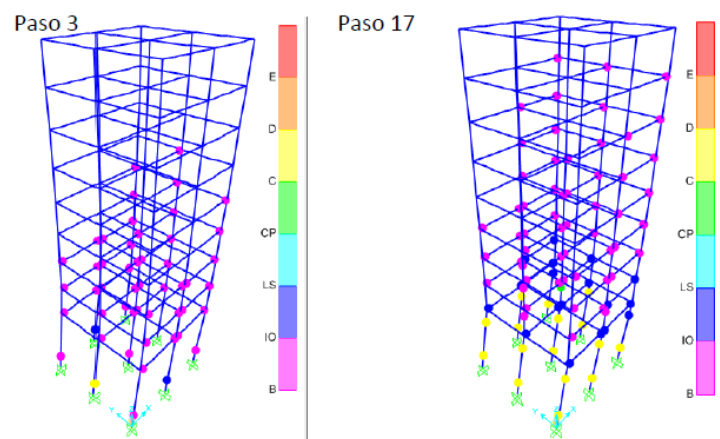
Figura N° 2.18 Secuencia de formación de rótulas plásticas en el edificio de 9 pisos

Respecto a los análisis no lineales, para el modelo esfuerzo-deformación del concreto confinado, consideró el modelo realizado por Mander (1988), ya que este considera el aporte de los estribos en la curva esfuerzo-deformación del concreto confinado. Concluyó que el comportamiento sísmico de un edificio mejora con una mejor distribución de la rigidez lateral del edificio, ya que ello se evidenció en la disminución de rigidez lateral del primer nivel debido al aumento de altura de este, ocasionando así que el primer piso llegue a la falla y que los otros niveles permanezcan casi en el rango elástico, en la Figura N° 2.18 se evidencia la formación de rótulas plásticas en un peor estado que las rótulas plásticas formadas en los niveles superiores (Janampa,2016).

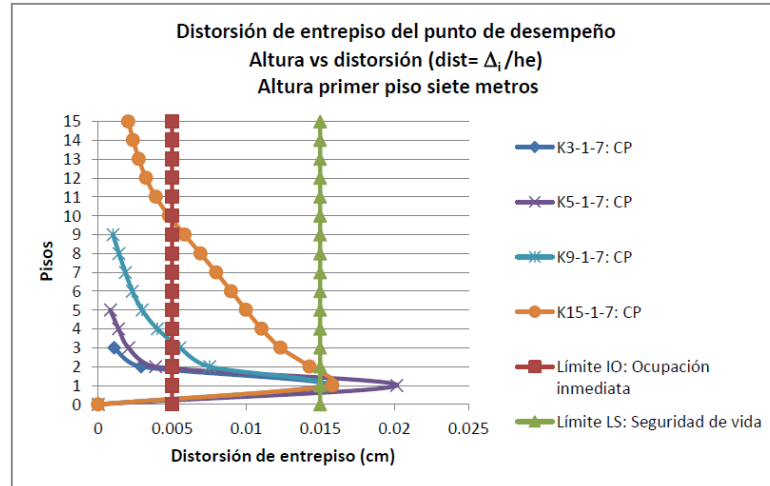
Figura N° 2.19 Distorsiones de entrepiso del punto de desempeño para edificios cuya altura del primer piso es de 7m

evidenciándose así que el nivel de desempeño de esos modelos fue de prevención al colapso (CP); y en la tabla 2.4 se muestran los niveles de desempeño de todos los 16 modelos analizados no linealmente, evidenciando que para alturas del primer nivel mayor o igual a 7 metros, el nivel de desempeño es ya de prevención al colapso (CP), según criterio de Visión 2000.

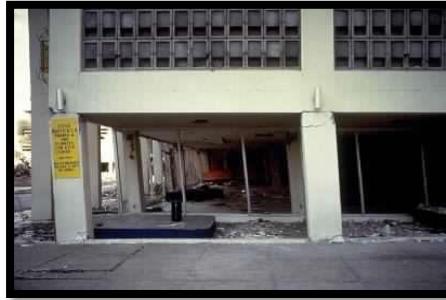
Figura N° 2.23 Falla del edificio Casa Micasa durante el sismo de Managua, 1972. Debido a la presencia de piso blando en el primer piso

A continuación, se muestra en la siguiente imagen el colapso del edificio Casa Micasa ubicado en Managua, Nicaragua, después del sismo de 1972 en Managua. Se puede observar que la presencia de estacionamientos en el primer piso significó que la rigidez de este piso sea considerablemente menor que la de los pisos superiores, ocasionando que se formen rótulas plásticas en los extremos de las columnas del primer piso durante el sismo, provocando así su libre desplazamiento y posterior falla de la estructura.

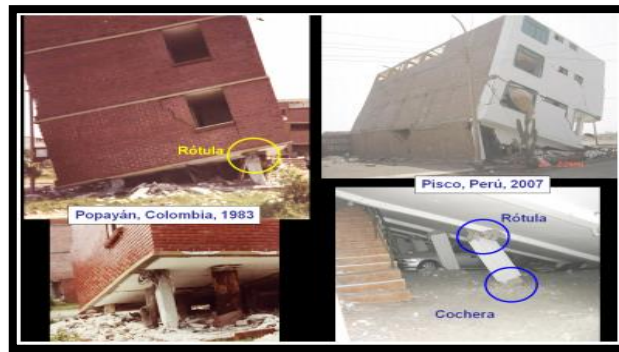
Figura N° 2.24 Colapso de dos edificios en los terremotos de Colombia en 1983 y Pisco en 2007 debidos de la presencia de piso blando en el primer nivel de la estructura

Esta irregularidad es muy común ya que generalmente el primer piso es usado para estacionamientos, lo que significa que es muy probable que los elementos que resistan las fuerzas sísmicas en ese piso sean solo columnas y en los pisos superiores sean elementos más rígidos como placas, lo que se traduce en una menor rigidez en ese nivel de la estructura y por ende mayor flexibilidad de tal modo que no sea posible controlar los desplazamientos laterales demandados por el sismo. A continuación, se muestran imágenes de diversas fallas de edificaciones producto de la presencia de un piso con menor rigidez que los demás, en estos casos se mostrará con la presencia del piso de menor rigidez ubicado en el primer nivel, se observará el mismo mecanismo de formación de rótulas plásticas que en la Figura N° 2.24.

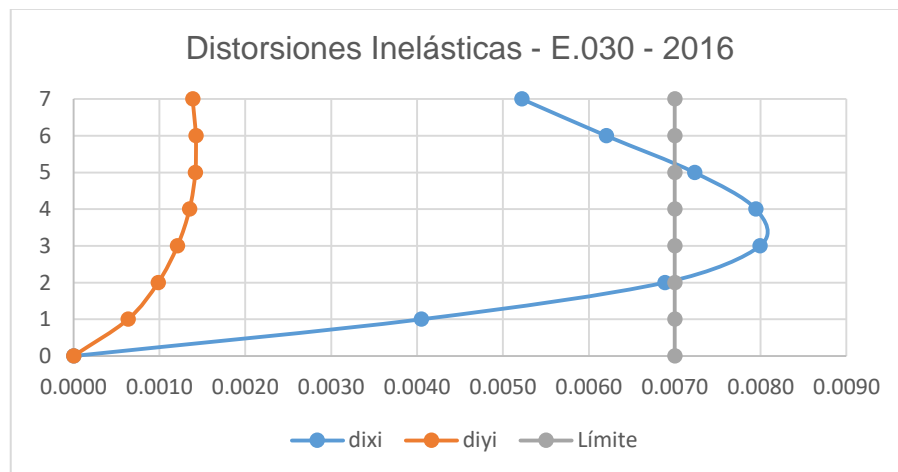
Figura N° 3.7 Distorsiones inelásticas para ambas direcciones para el caso de análisis con la norma E.030 - 2016

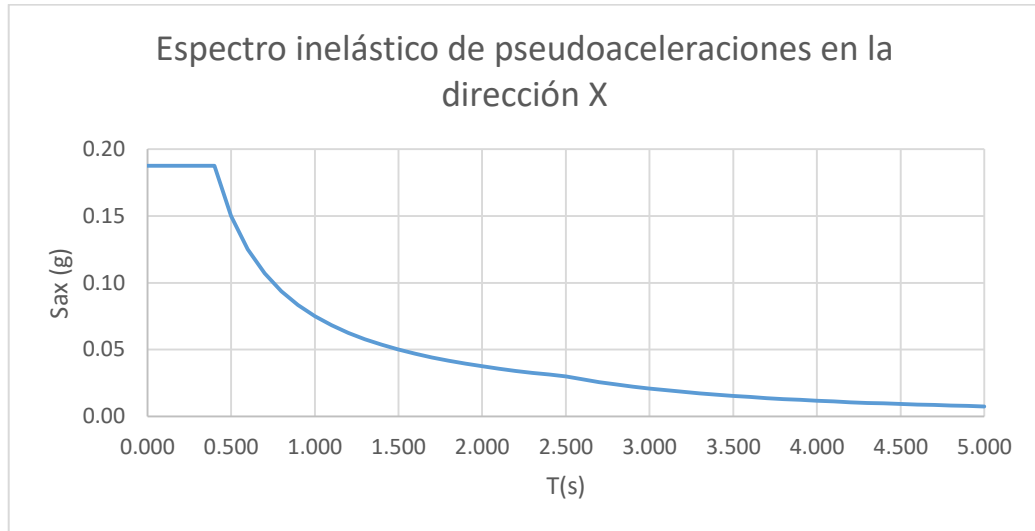
Figura N° 3.8 Espectro inelástico de pseudoaceleraciones proveniente del análisis con la norma E.030 – 2018 en la dirección X

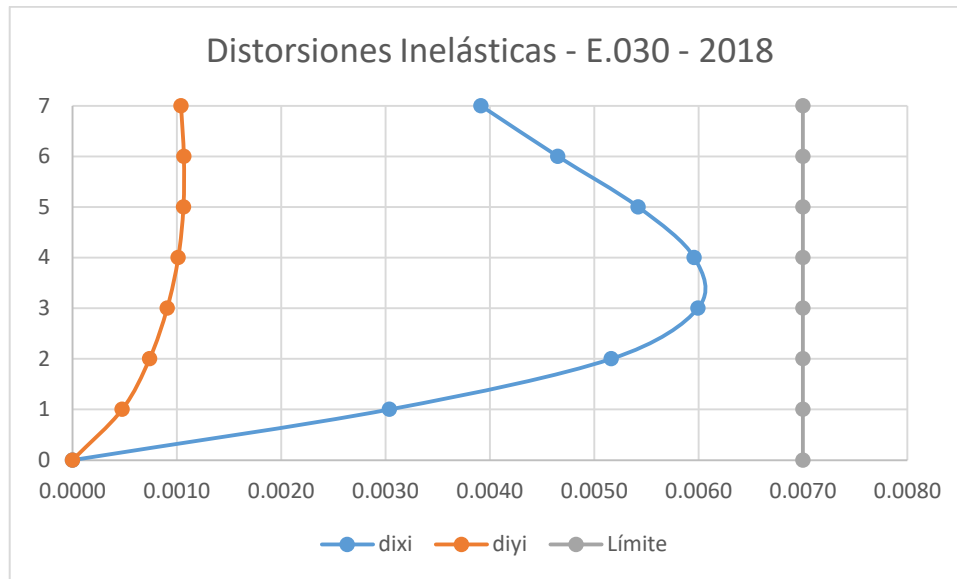
Figura N° 3.10 Distorsiones inelásticas para ambas direcciones para el caso de análisis con la norma E.030 - 2018

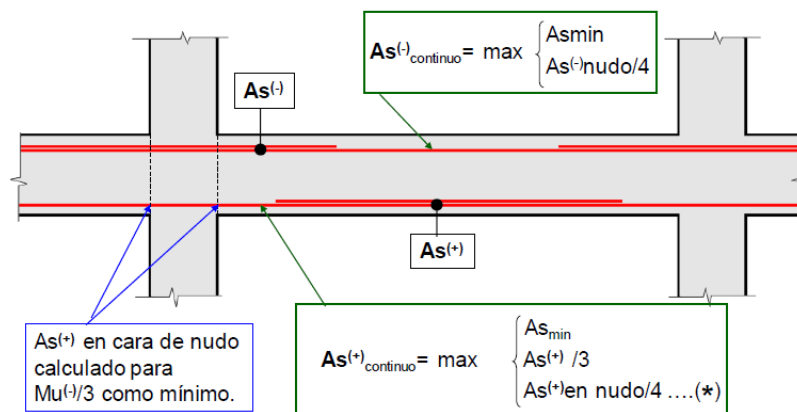
Figura N° 3.17 Requerimientos mínimos con respecto a la cantidad de acero colocado en vigas pertenecientes a estructuras cuyo sistema estructural es de muros estructurales, indicado en el capítulo 21.4.4 de la norma E.060

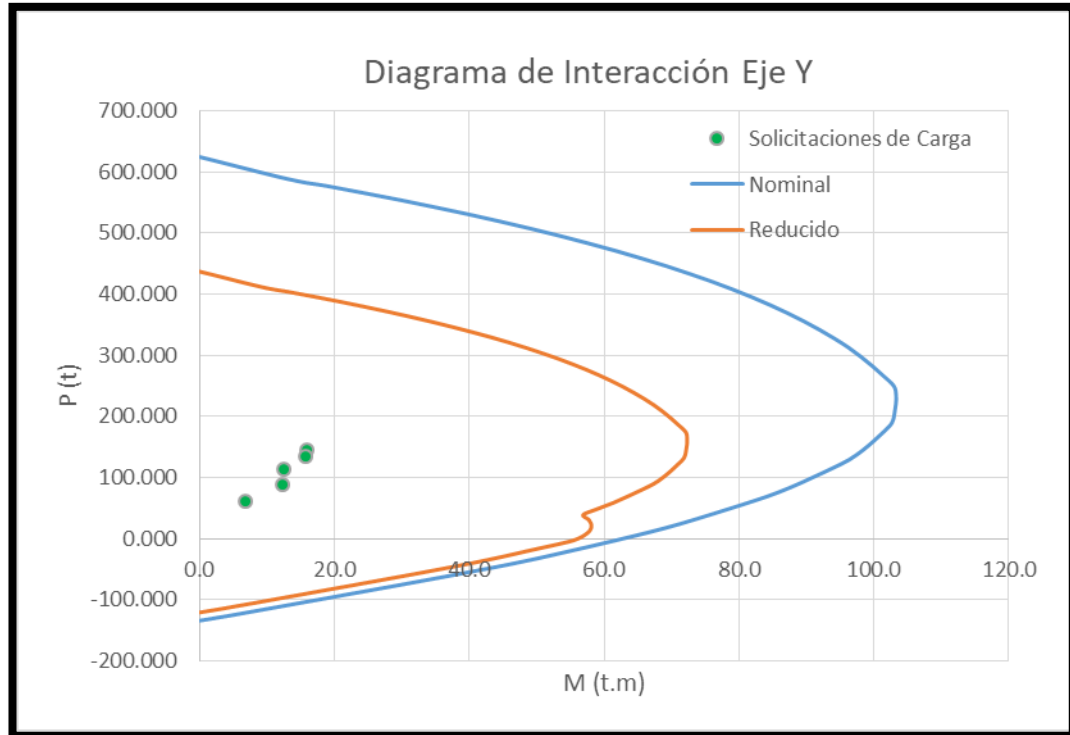
Figura N° 3.24 Diagrama de interacción de la columna en el eje Y, para ambos resultados de análisis

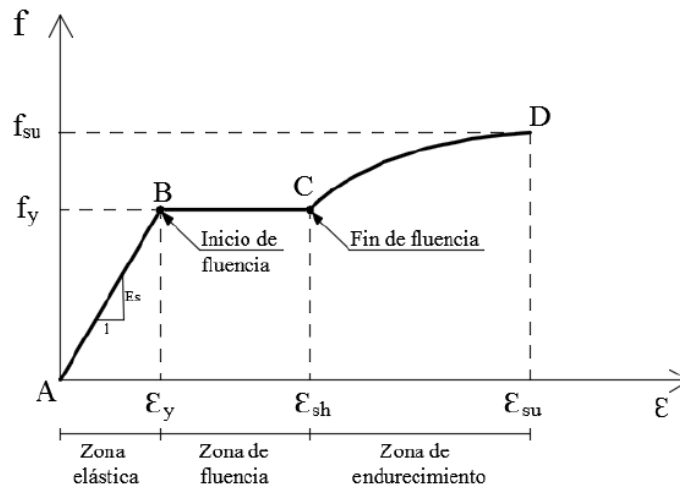
Figura N° 4.1 Curva esfuerzo – deformación para el acero

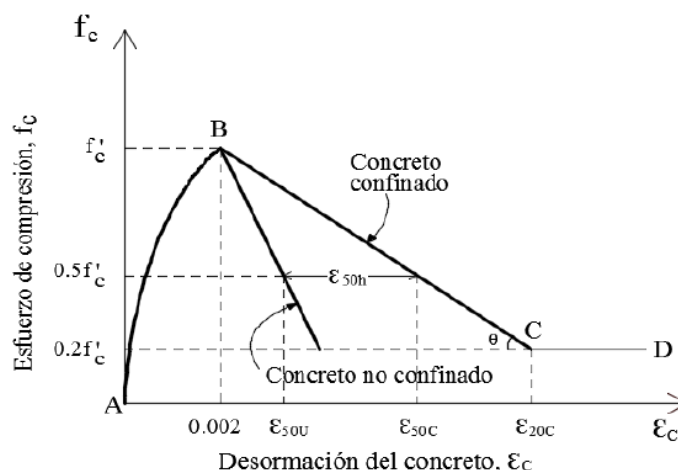
Figura N° 4.3 Curva esfuerzo – deformación para el concreto confinado

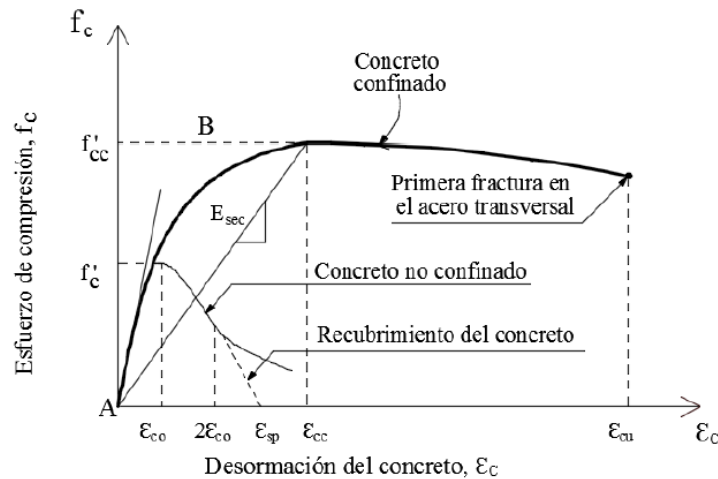
Figura N° 4.4 Curva esfuerzo – deformación para el concreto confinado y no confinado

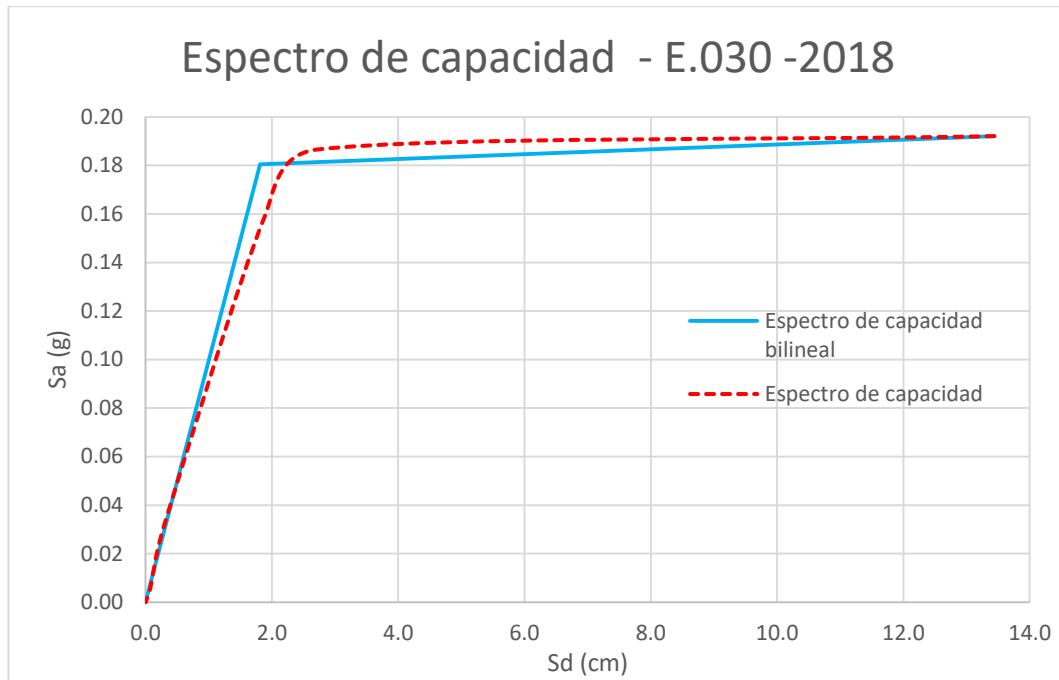
Figura N° 5.2 Espectro de capacidad para el edificio analizado con la norma E.030 - 2018

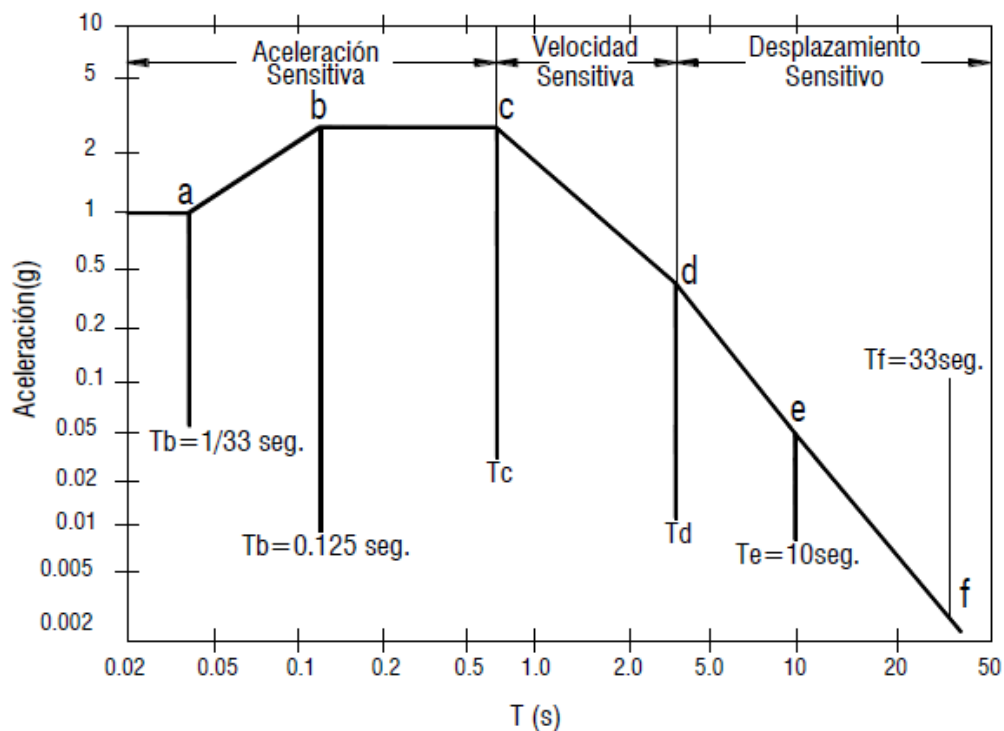
Figura N° 5.3 Espectro de diseño elástico Newmark - Hall

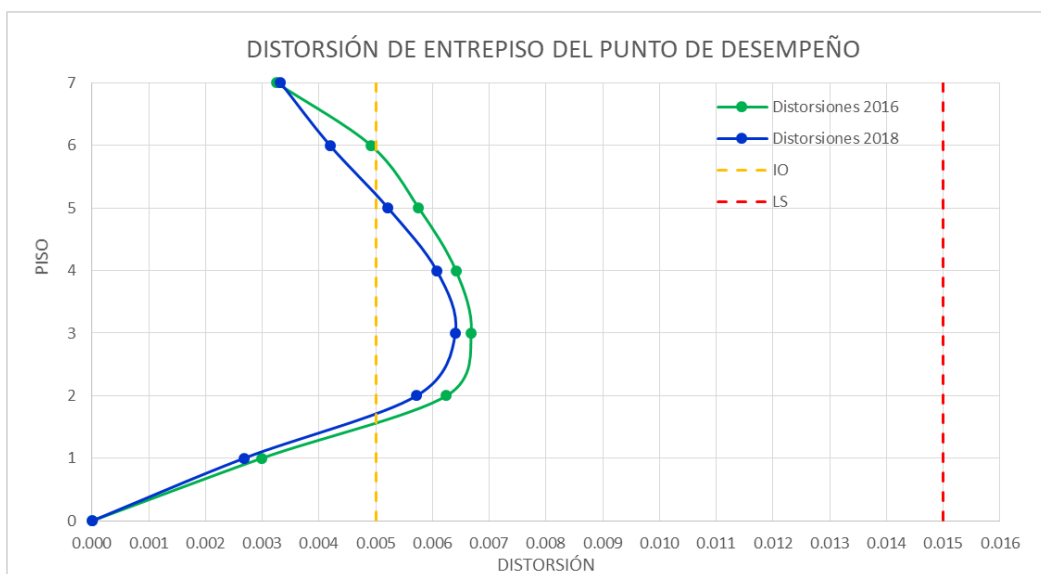
Figura N° 5.10 Comparativa entre los niveles de desempeño en cada piso del edificio, para ambos casos de análisis
