**UNIVERSIDAD NACIONAL DE INGENIERIA
FACULTAD DE INGENIERIA CIVIL**

**TESIS
TOMO I**

**“PROPUESTA DE UN PLAN DE GESTIÓN DE CALIDAD
BASADO EN DEFICIENCIAS COMUNES CON EL
CONCRETO EN EDIFICACIONES”**

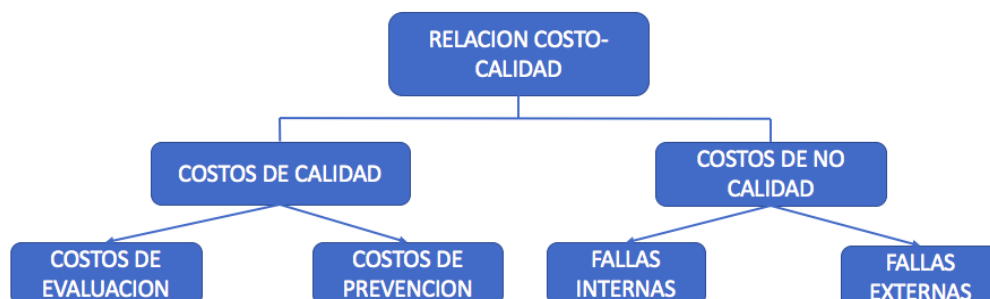
Figura N° 1 Costos asociados a la calidad

Por ello se debe tener un sistema que controle los costos incurridos por implantar la calidad. Estos costos vienen determinados por la suma de los costos de calidad y no calidad, como se muestra en la siguiente Figura N° 1 .

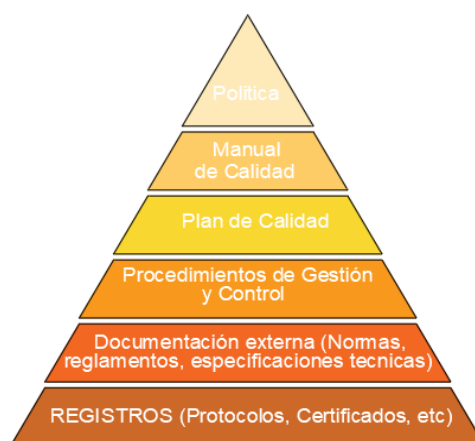
Figura N° 2 Estructura Documental del Sistema de Gestión de Calidad

La estructura documental del sistema de gestión de calidad es la que se muestra en la Figura N° 2.

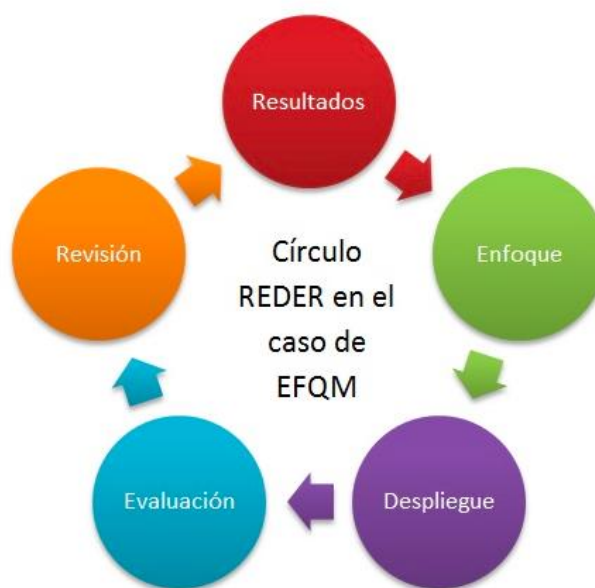
Figura N° 12 Círculo REDER

Un punto innovador del modelo es el concepto REDER (Resultados, Enfoque, Despliegue, Evaluación y Revisión) el cual se enfoca en el ciclo PHVA para la mejora continua e innovación, mostrado en la Figura N° 12.

Este modelo consiste en realizar un análisis de los resultados obtenidos, para establecer un plan de acción enfocado a eliminar las causas que lo provoca y ponerlo en marcha a fin de ser evaluado y revisado para iniciar de nuevo el ciclo PHVA de mejora continua.

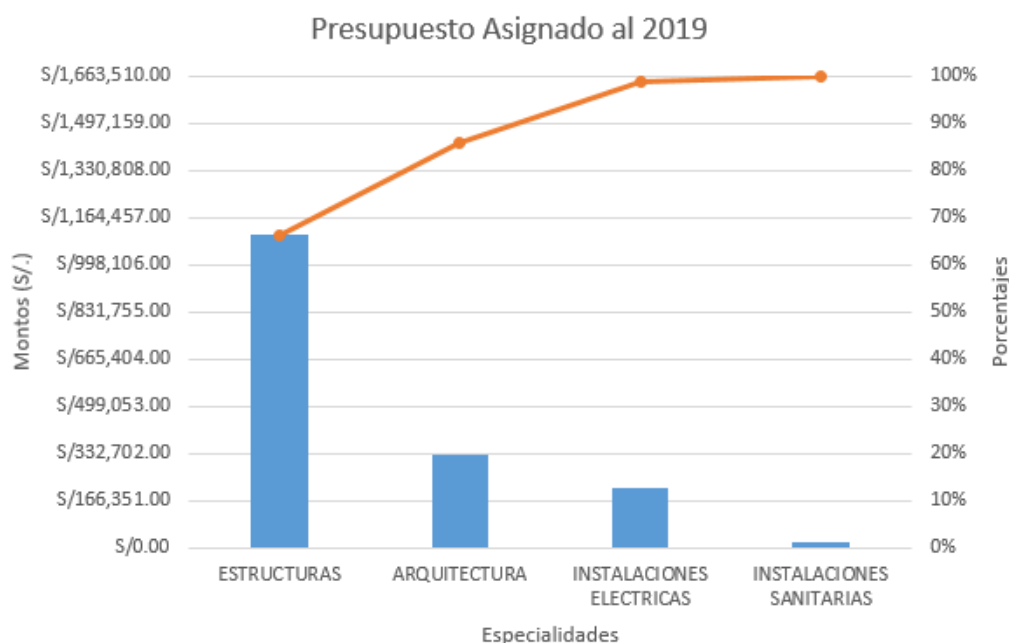
Tabla N° 17 Diagrama de Pareto del Presupuesto asignado al 2019

En el presupuesto asignado al año 2019 se tiene una distribución de cantidades de dinero en las diferentes especialidades, las cuales se muestra a continuación mediante el Diagrama de Pareto:

En el nuevo presupuesto asignado al 2019 se muestra que la especialidad de Estructuras es la de mayor incidencia en el presupuesto 2019. La presente tesis se enmarca en la aplicación del Plan de Calidad a la especialidad de Estructuras, y mediante el Diagrama de Pareto se sustenta que es la de mayor influencia económicamente en el proyecto.

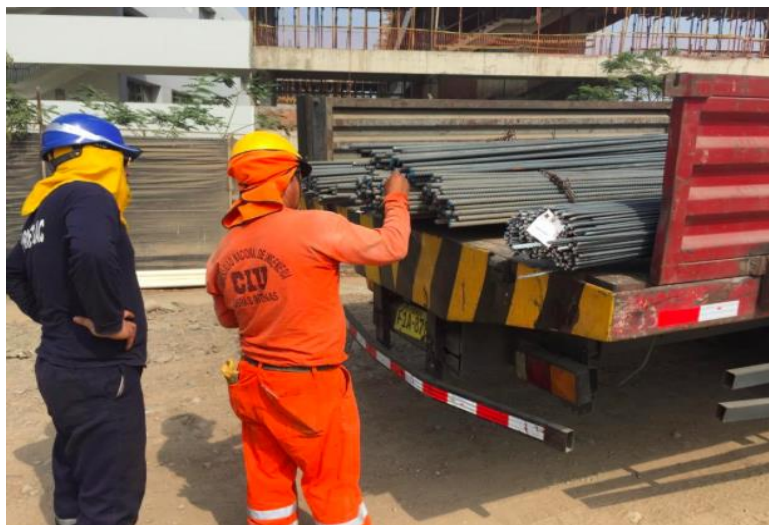
Figura N° 22 Inspección de las varillas de acero llegadas a obra

Como parte del aseguramiento de la calidad en la obra CEPRE UNI se realizó la inspección de todos los suministros que ingresaban a obra ya sea de equipos nuevos, usados o provenientes de otras obras que ejecuta el CIU-UNI. Para mayor comprensión de cómo se desarrolla esta herramienta se debe revisar el Procedimiento de Gestión “Control de Recepción de Suministros” presentado en el Anexo A (Pág. 148). Se muestra la información recolectada en la Figura N° 22.

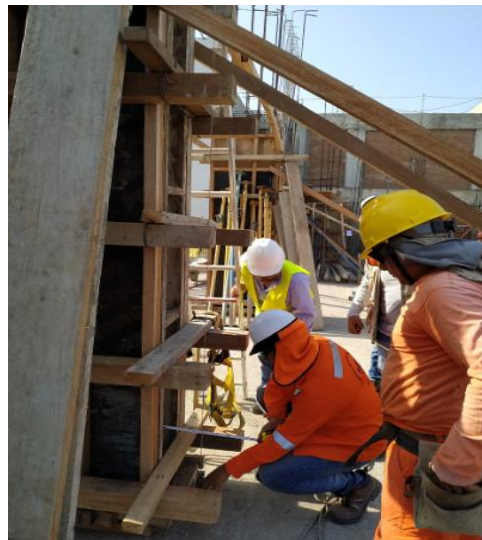
Figura N° 25 Control de Liberación de encofrado

Todas las liberaciones por realizar, en proceso y liberadas se fueron registrando en la Matriz de Calidad implementada en obra, para más información acerca de esta herramienta se recomienda revisar el procedimiento de gestión “Control de Registros” el cual se presenta en el Anexo A (Pág. 148).

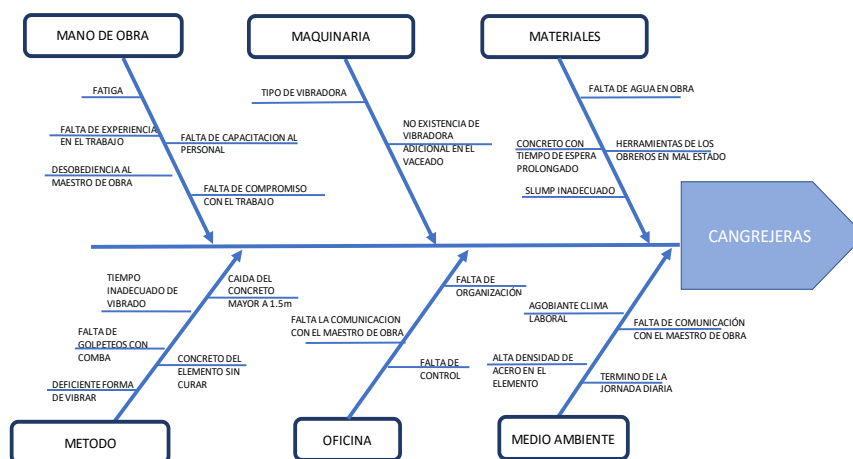
Figura N° 26 Diagrama de Ishikawa

Para las salidas no conformes, el encargado de calidad realiza el protocolo correspondiente, adicionalmente se reúne con el equipo técnico conformado por el encargado de calidad, producción, área de aprovisionamiento y residencia para evaluar la causa raíz de tal salida no conforme a través del diagrama de Ishikawa, la cual se muestra en la figura N°26, con el fin de plantear una acción correctiva en un plazo establecido, el cual también es registrado en un protocolo por el encargado de calidad para luego de cumplido el plazo sea verificado si se realizó la acción correctiva o no. El procedimiento de Acción correctiva se muestra en el Anexo A (Pág. 148). Asimismo, se muestran algunas acciones correctivas realizadas en la obra en la Tabla N° 26. Estas fueron adoptadas en obra luego del análisis de causa-raíz de las salidas no conformes. El procedimiento de gestión usado se encuentra en el Anexo A (Pág. 148).

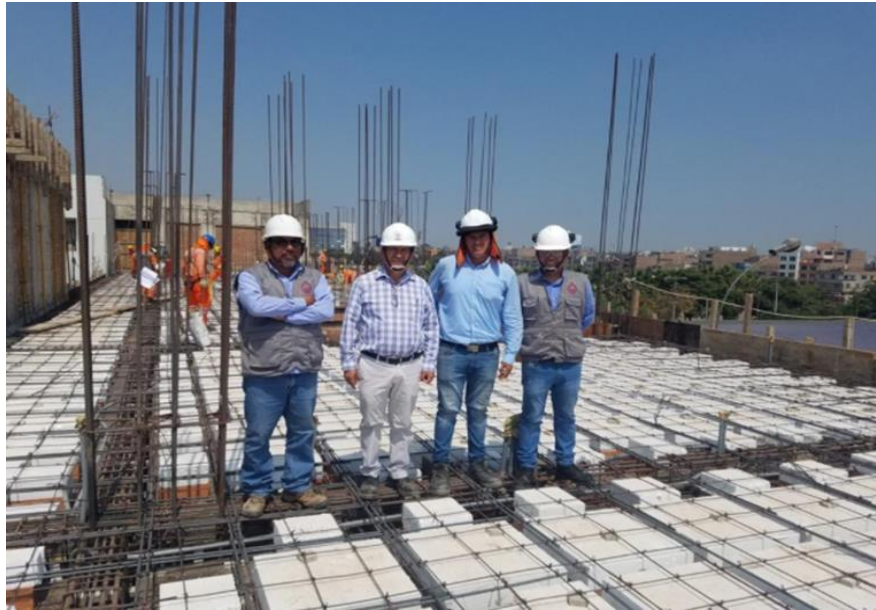
Figura N° 27 Inspección de las observaciones encontradas en obra

Según el Procedimiento de Gestión “Control de Observaciones y Salidas No Conformes (PGC-CIU-PG-04)” mostrado en el Anexo A (Pág. 148), las observaciones no implican re-trabajos ya que se dan durante el procedimiento constructivo, sin embargo, las salidas no conformes sí, y estas generan uso de recursos adicionales a lo planificado. Por tal razón, en la Tabla N° 25 las observaciones no cuentan con costo de reparación y las salidas no conformes sí.

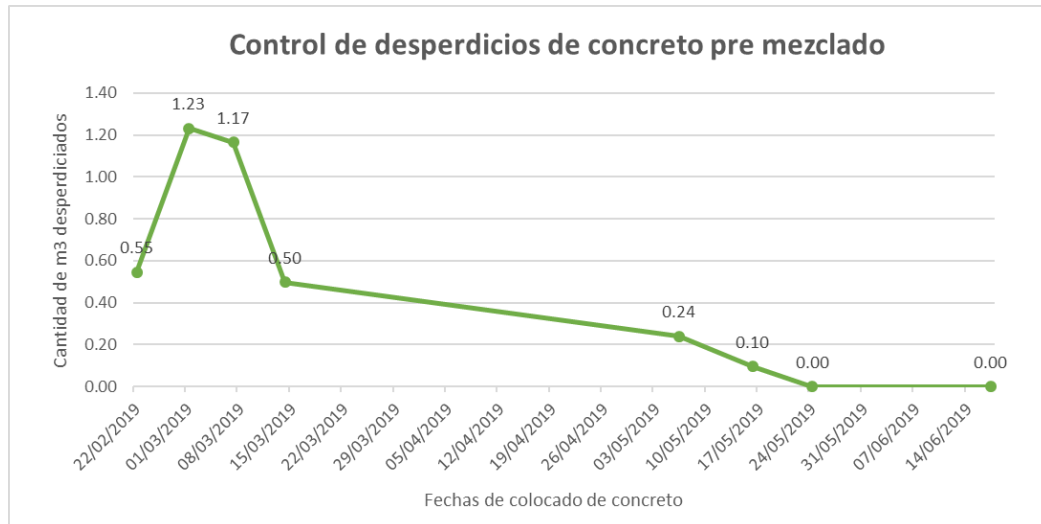
Figura N° 29 Control de desperdicios de concreto pre mezclado

Teniéndose un total de 3.78m³ desperdiciados acumulado en todas las colocaciones de concreto.

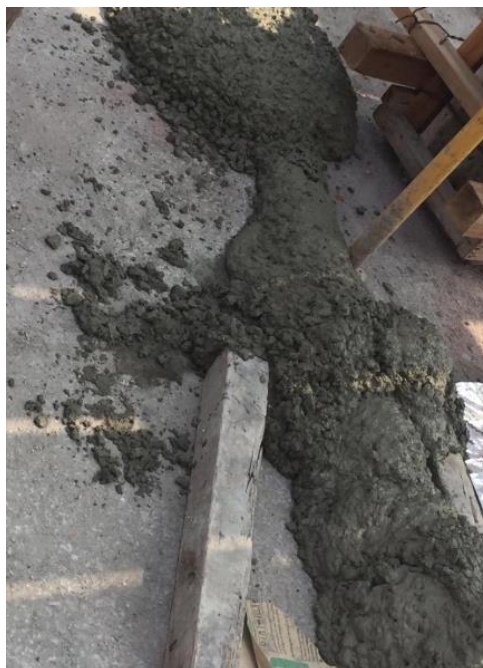
Figura N° 30 Desperdicio de concreto por acople en las tuberías

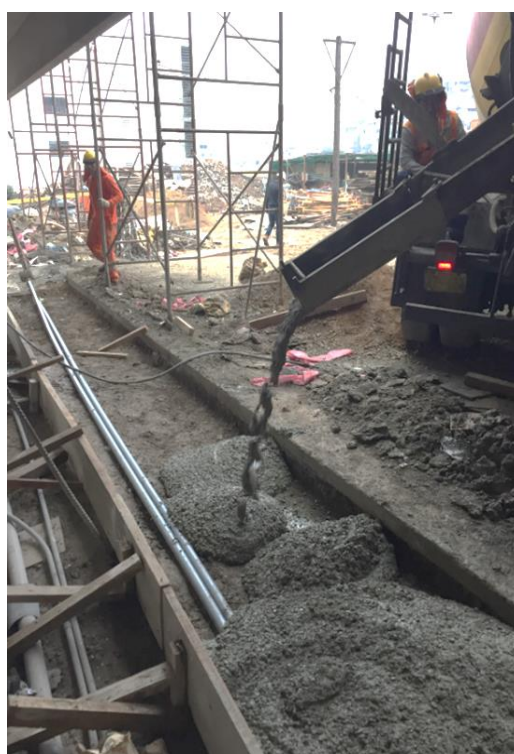
Figura N° 31 Frente habilitado para colocar el sobrante de concreto

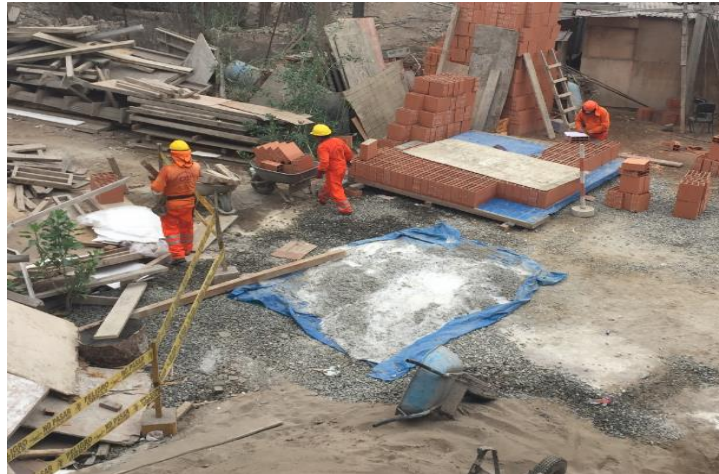
Figura N° 32 Concreto Remanente en la bomba pluma
