**ANÁLISIS DE LA REACTIVACIÓN Y ACTIVIDAD DEL
DESLIZAMIENTO PUCRUCHACRA**

HUAROCHIRI-LIMA

TESIS

**PARA OPTAR EL TÍTULO PROFESIONAL DE
INGENIERO GEÓLOGO**

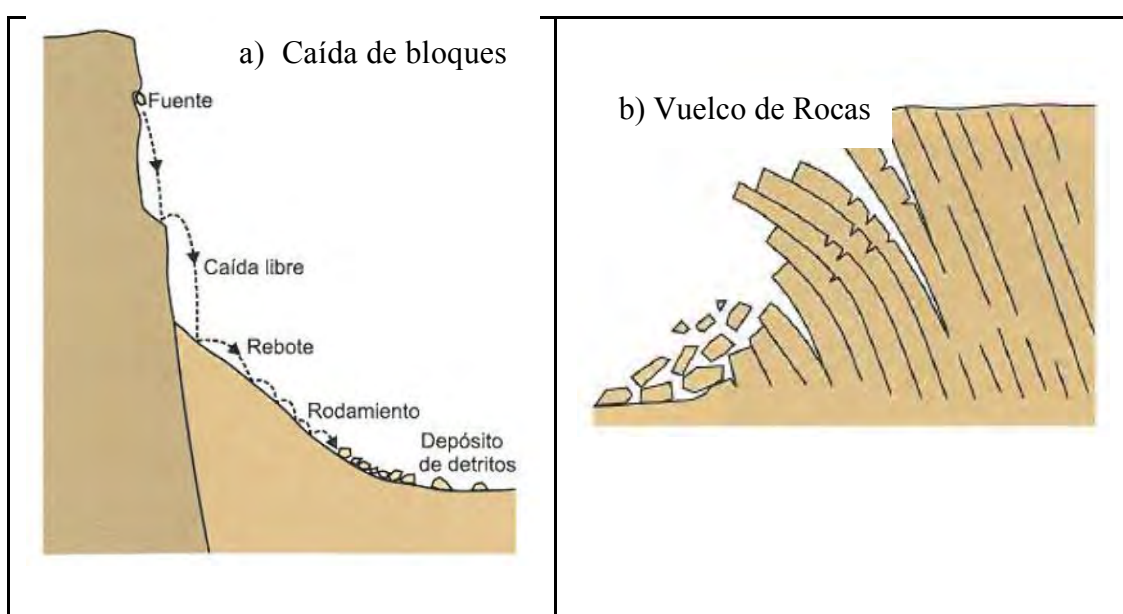
Figura 0.1 Esquemas de movimientos de masa. Tomado de Corominas I. Dulcet y Jordi

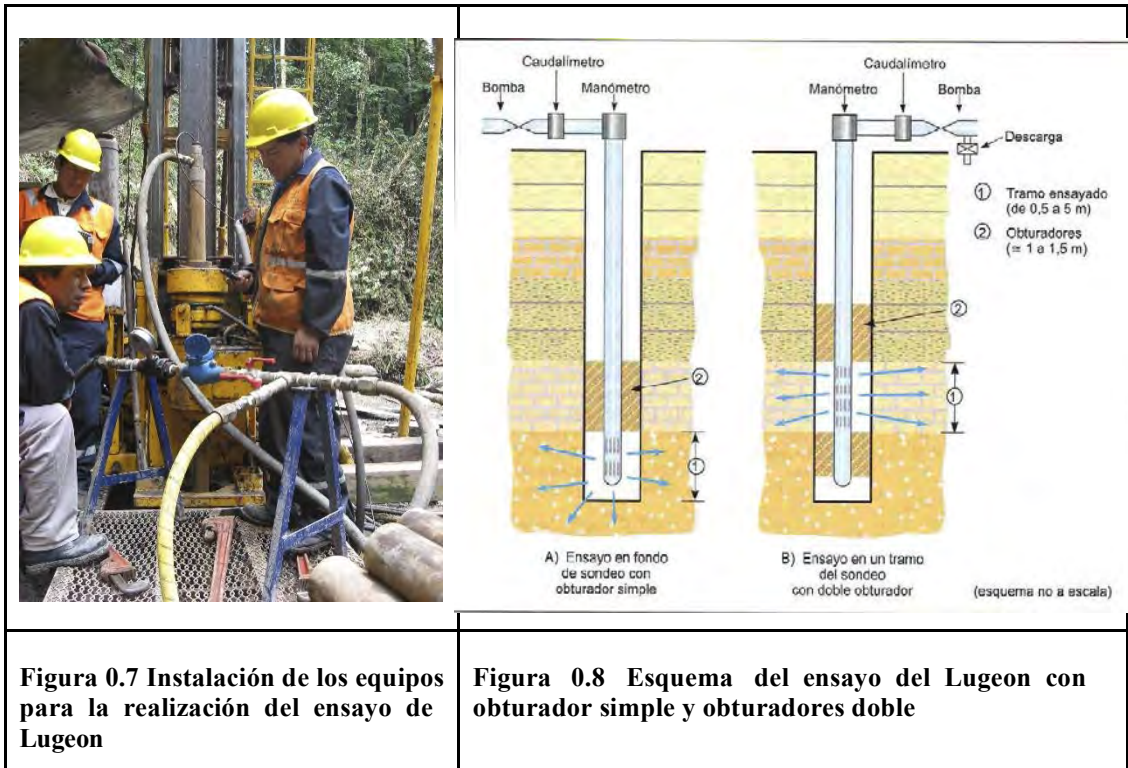
Figura 0.7 Instalación de los equipos para la realización del ensayo de Lugeon

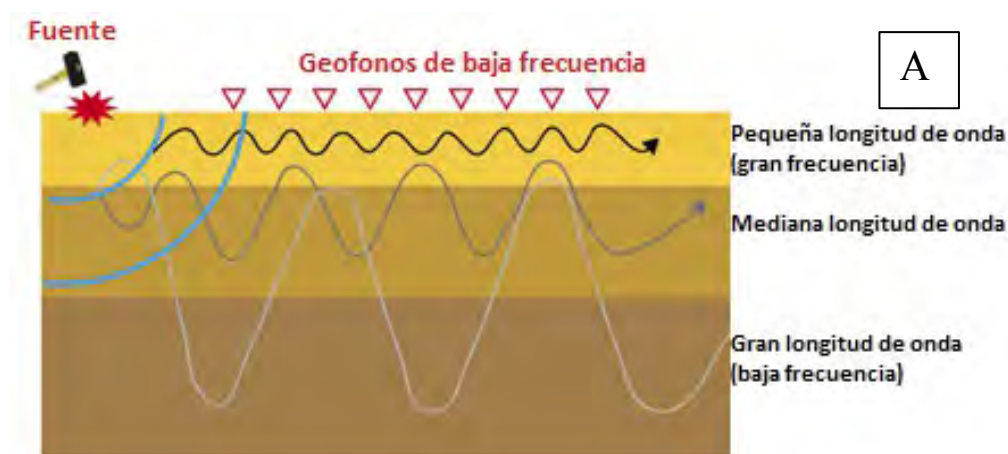
Propagación de las ondas de superficie en función de la profundidad

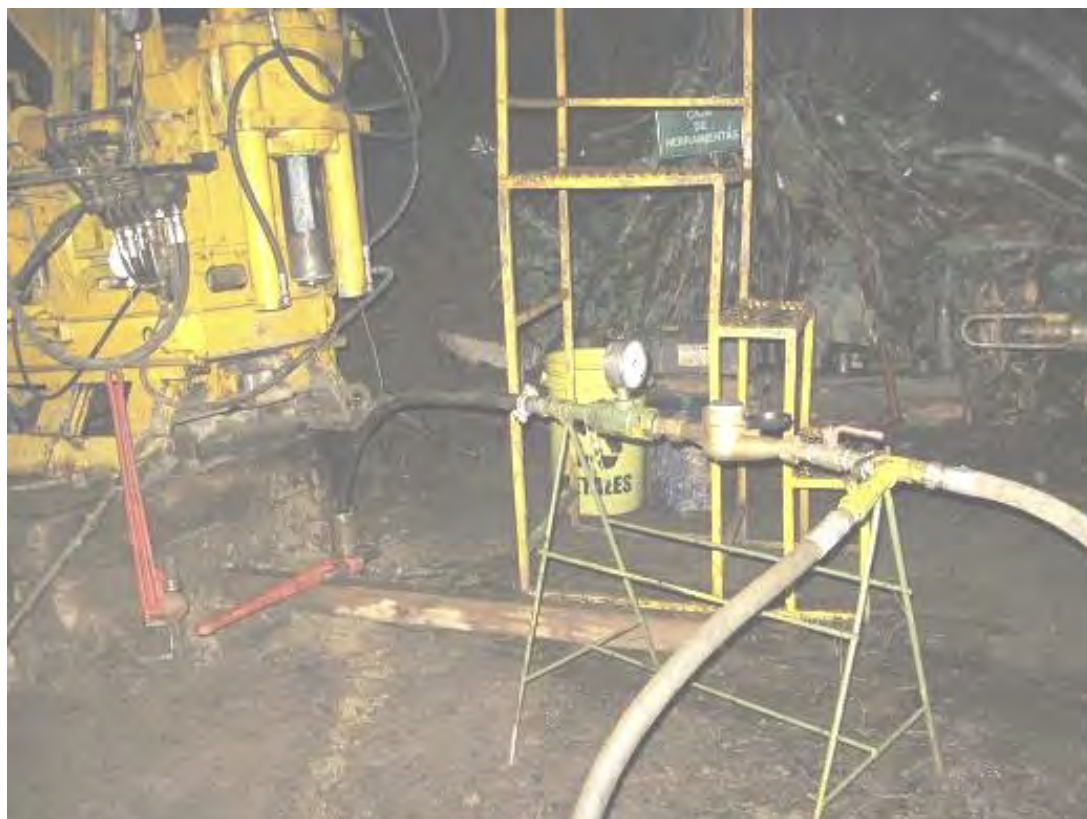
Figura 0.7 Ensayo de Lefranc “in situ” en el hoyo del sondeo diamantino

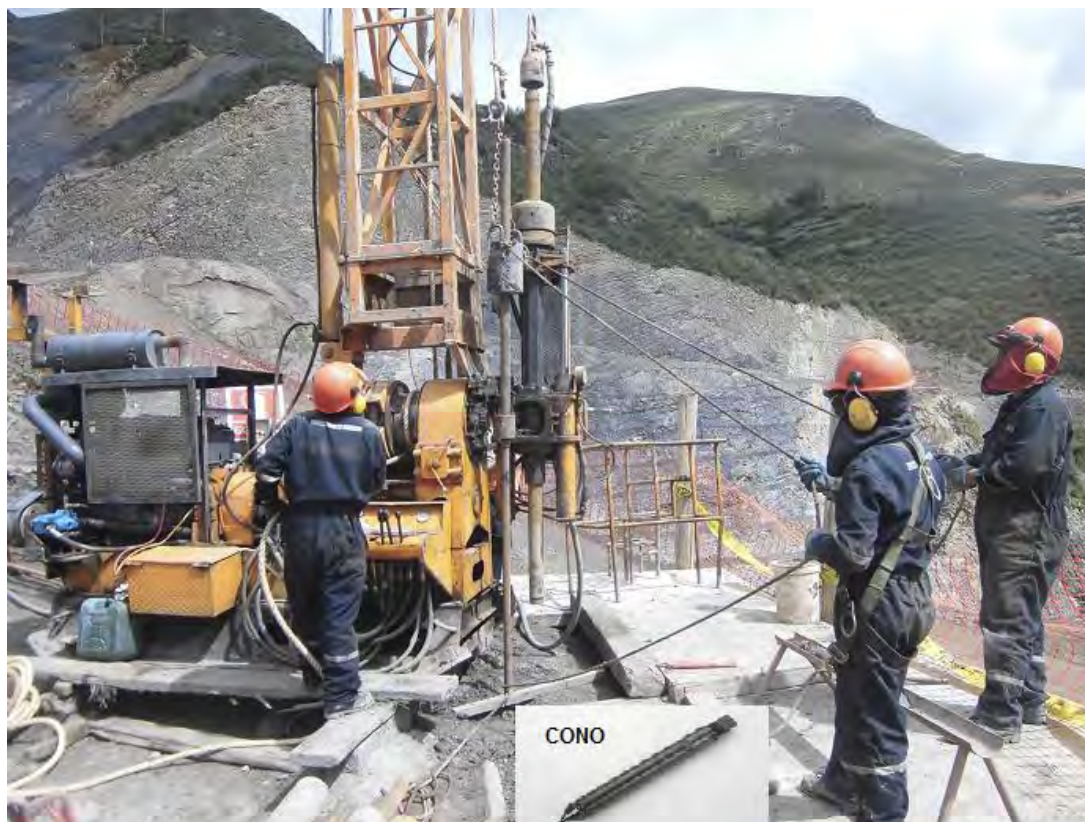
Figura 0.8 Ensayo del cono de Peck en un sondeo de perforación

El método consiste en colocar un cono en el pozo de perforación y luego introducirlo en el terreno mediante golpes realizados por un martillo de un peso de 40 libras (Véase figura 3.6).

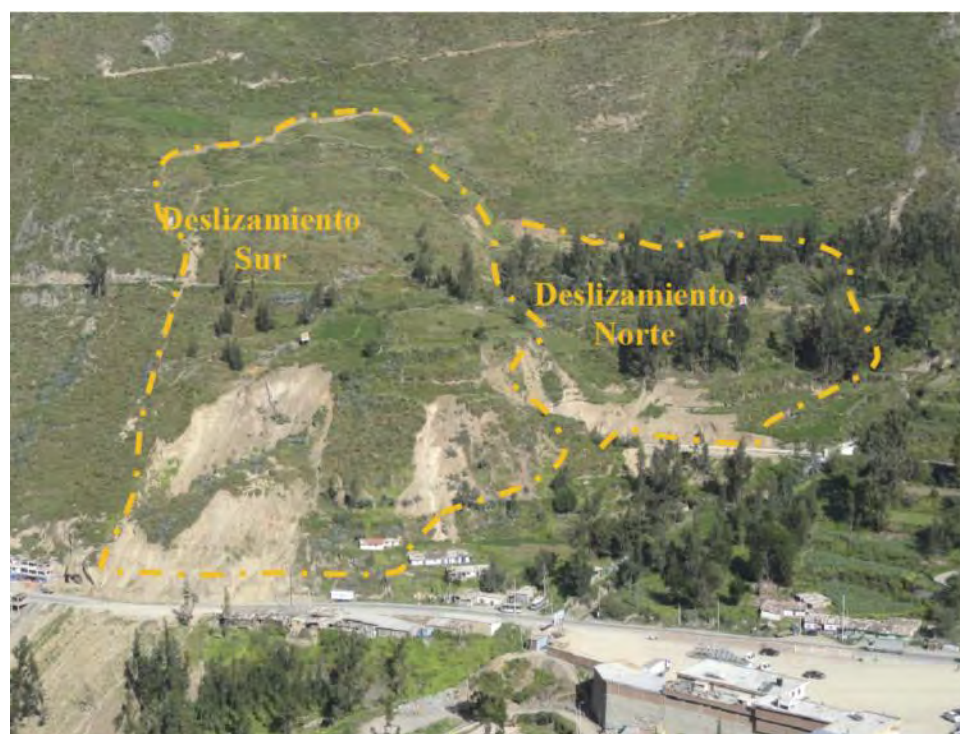
Figura 0.12 División de los dos sectores según los materiales y zonas comprometidos

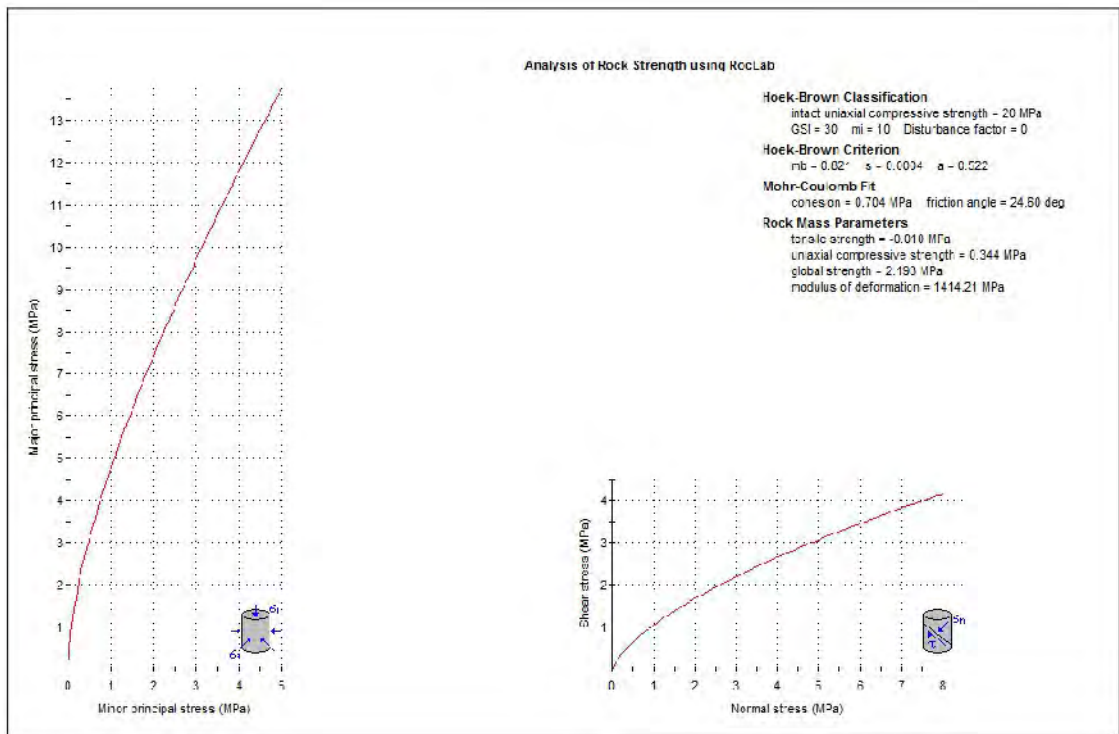
Figura 0.14 Parámetros del macizo rocoso - Roclab 3.0

Los parámetros geomecánicos del macizo rocoso fueron calculados por los criterios de fallas empíricas como el propuesto por Hoek (1973) teniendo en consideración un factor de escala. El criterio de falla de macizo más usado es el propuesto por Hoek, Carranza-Torres y Corkum (2002). Este criterio de falla toma en consideración la resistencia a la compresión simple de la roca, la constante m_i de la roca intacta y el índice GSI (Geological Strength Index) desarrollado por Hoek (1994) y que se basa en la descripción de la estructura del macizo rocoso y las características intrínsecas de las discontinuidades (ver figura 3.14).

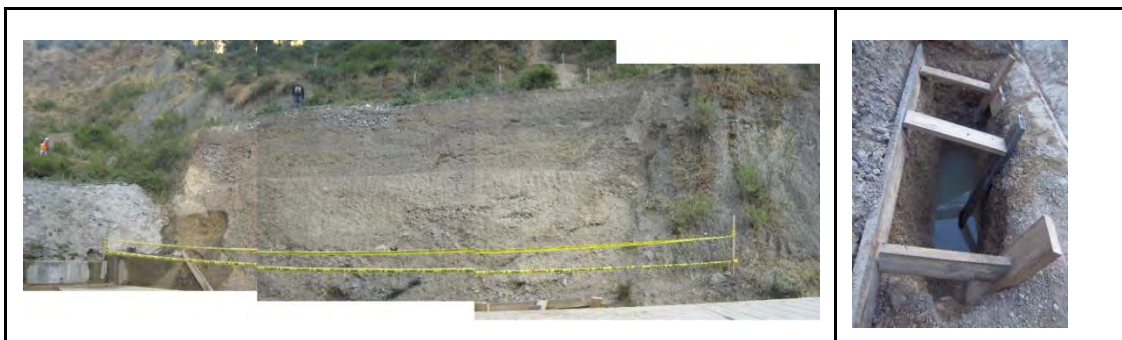
Figura 0.2 Flujos de agua en las paredes de calicata en el plano de deslizamiento

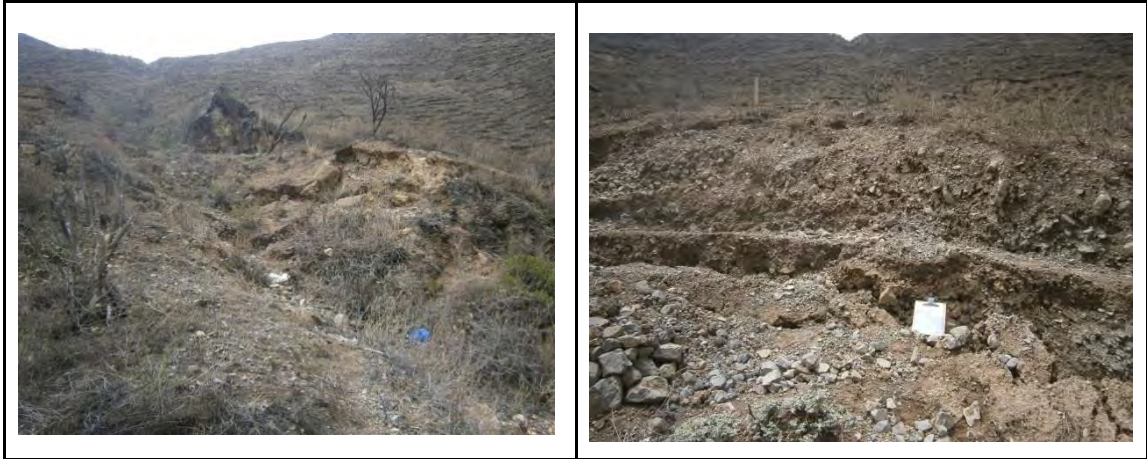
Figura 0.7 Escarpa y grietas en el material de alta permeabilidad situado en la cabecera

infiltraciones. Las grietas y escarpas que se observan en el suelo coluvial y en la roca son una vía directa del agua hasta el plano de deslizamiento.

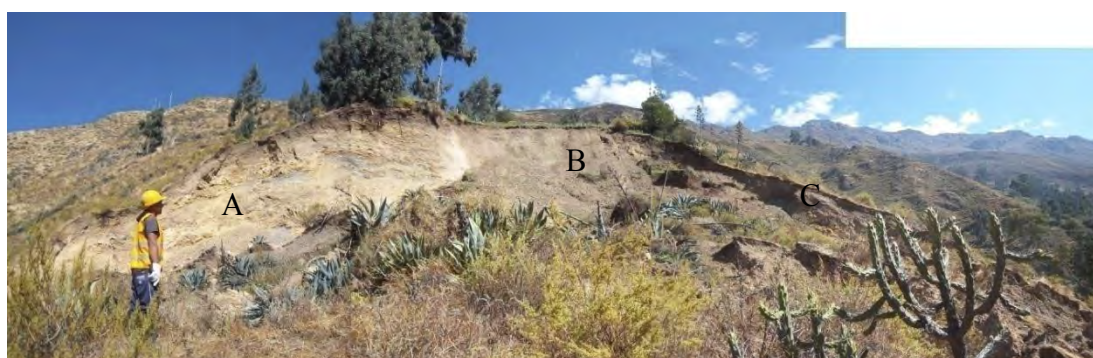
Figura 0.6 Vista de la corona de deslizamiento y del material deslizado en agosto 2011

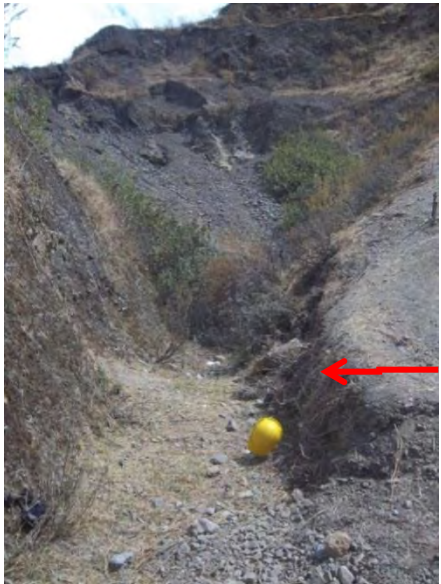
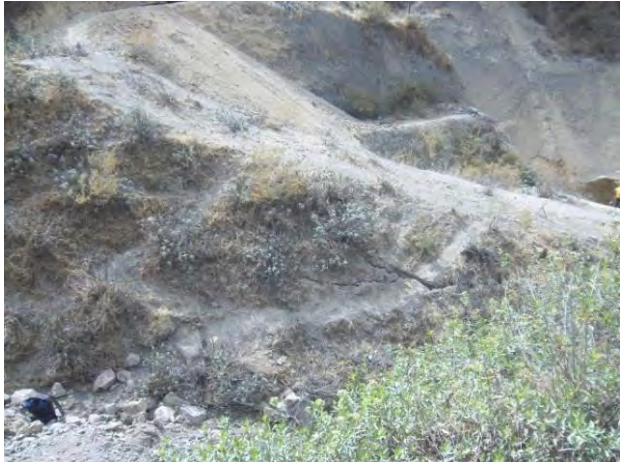
<p>Figura 0.33 Movimiento del material situado sobre el portal del túnel de conducción</p>	<p>Figura 0.34 Evidencia de grietas en el material situado sobre el portal de ingreso del túnel</p>

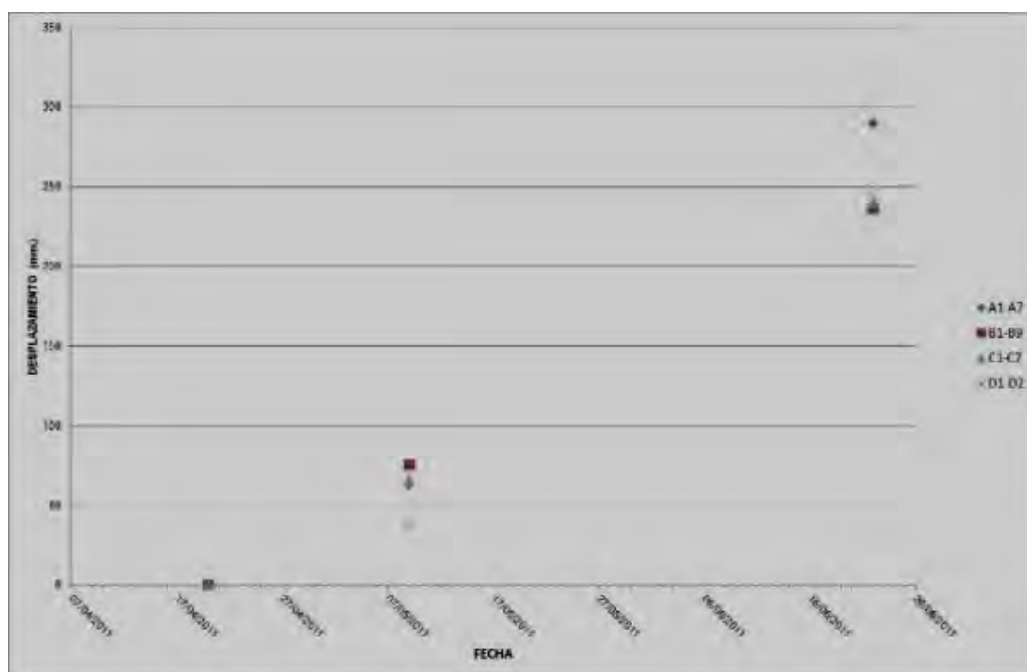
Figura 0.45 Evolución de la distancia entre los hitos colocados en las grietas en 2011

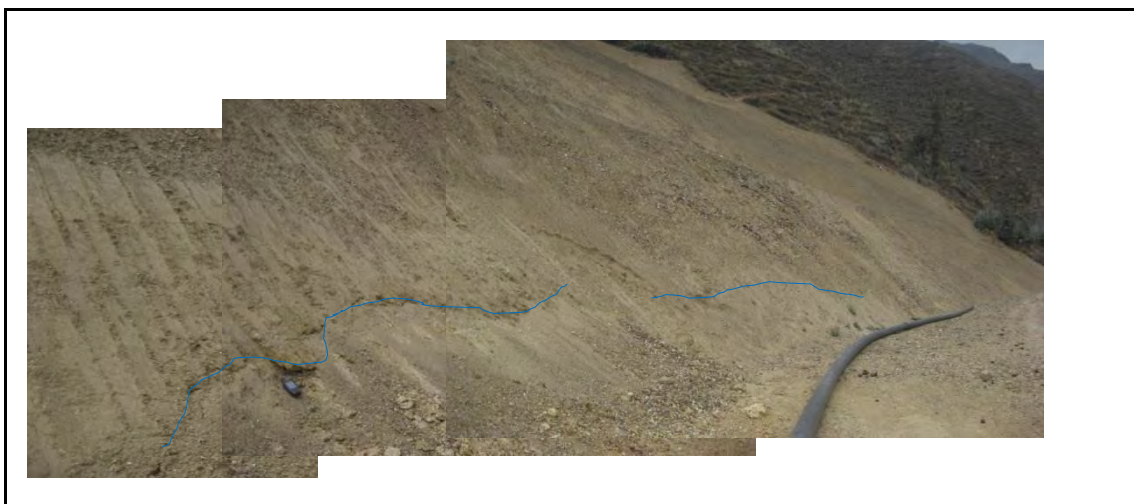
Figura 0.49 Plano de falla del antiguo deslizamiento en el talud de cota 3195 msnm el 10/11/13
