**UNIVERSIDAD NACIONAL DE INGENIERIA
FACULTAD DE INGENIERIA CIVIL**

TESIS

**“ANÁLISIS DEL INCUMPLIMIENTO DE AVANCE Y PRESUPUESTO EN
OBRAS PÚBLICAS DE SANEAMIENTO EN LIMA NORTE”**

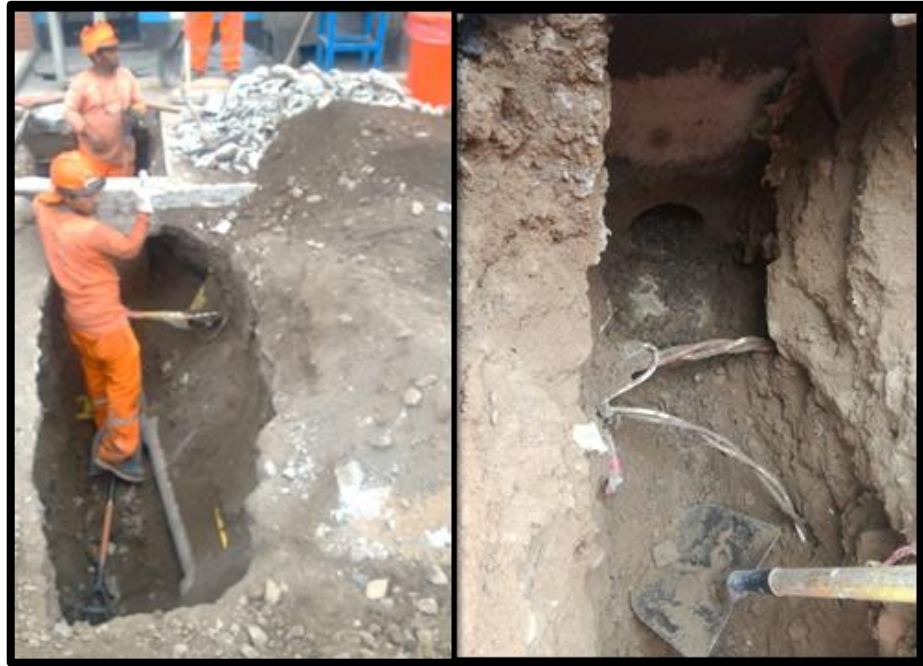
Figura N°10 Interferencias con redes de energía eléctrica (Fuente propia)

En la Figura N°10 y N°11 se muestra algunas interferencias de redes de energía eléctrica y de gas, respectivamente. Cabe resaltar, que, al no estar incluidos estas interferencias en el expediente técnico, se solicitó la opinión del proyectista, quien respondió, que, al momento de elaborar el expediente técnico en el 2015, no se consideró las líneas de gas, por no existir en dicha oportunidad. Cabe mencionar, que las redes de gas, están a cargo de la empresa CALIDDA y se han estado instalando en Lima recientemente a partir del año 2016. Además, la presencia de estas redes, afectó el rendimiento de más 7200 conexiones domiciliarias de agua potable y 3300 conexiones domiciliarias de alcantarillado.

Debido a la presencia de redes indicadas, los rendimientos de los obreros eran menores a los previstos, debido a que, al momento de excavar para conectar una conexión domiciliaria a una red secundaria, ellos debían tener extremadamente cuidado de encontrar y no dañar las redes eléctricas y de gas existentes.

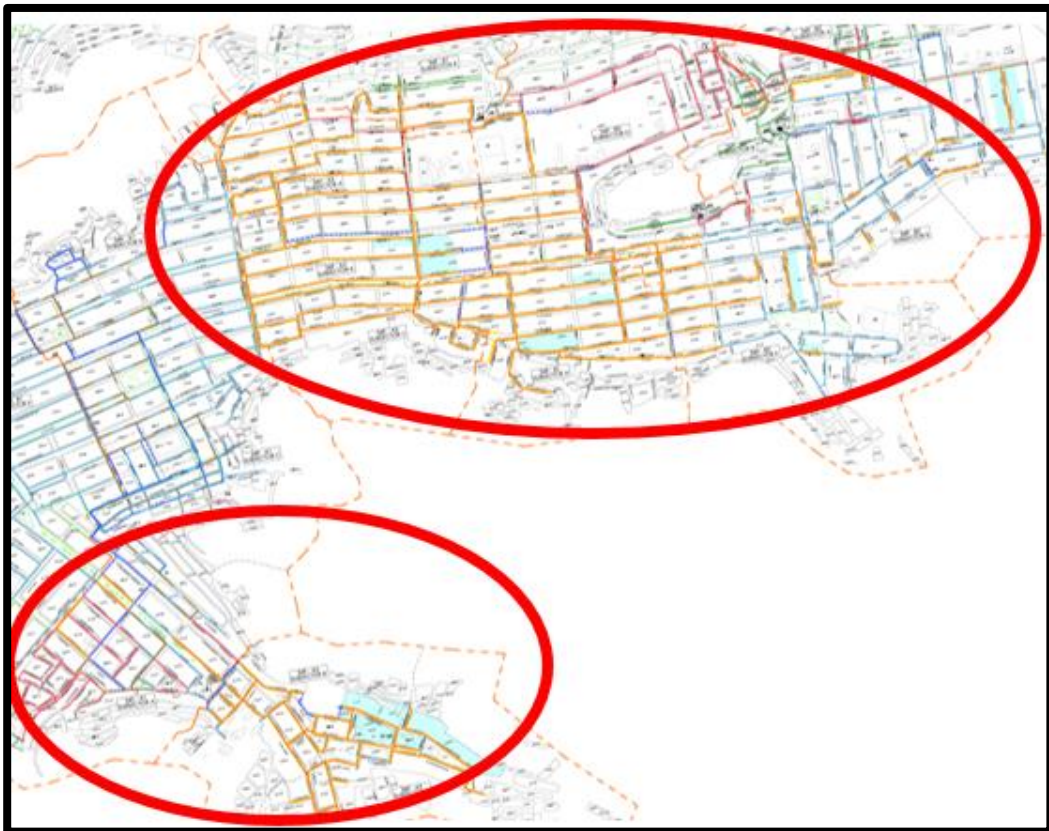
Figura N°12 Presencia de tuberías de agua potable de norma ITINTEC en el proyecto Lima Norte II Lote 1

En el proyecto Lima Norte II Lote 1 está previsto realizar conexiones domiciliarias a redes secundarias de ciertas zonas en el distrito de Comas. El problema surgió en cierta zona (sector 349), resaltada en la Figura N°12, donde se tenía la presencia de tuberías de redes secundarias de agua potable con norma ITINTEC.

Las tuberías de agua potable fabricadas norma ISO presentan medidas de los diámetros en milímetros, en cambio, las tuberías con norma ITINTEC presentan medidas de los diámetros en pulgadas. Esto genera que al momento de empalmar tuberías o conexiones domiciliarias de norma ISO a redes secundarias con norma ITINTEC, se origina un desfase y no se puedan conectar correctamente. La presencia de tuberías con norma ITINTEC llevó a que sean reemplazadas por tuberías HDPE originando un adicional por el aumento de

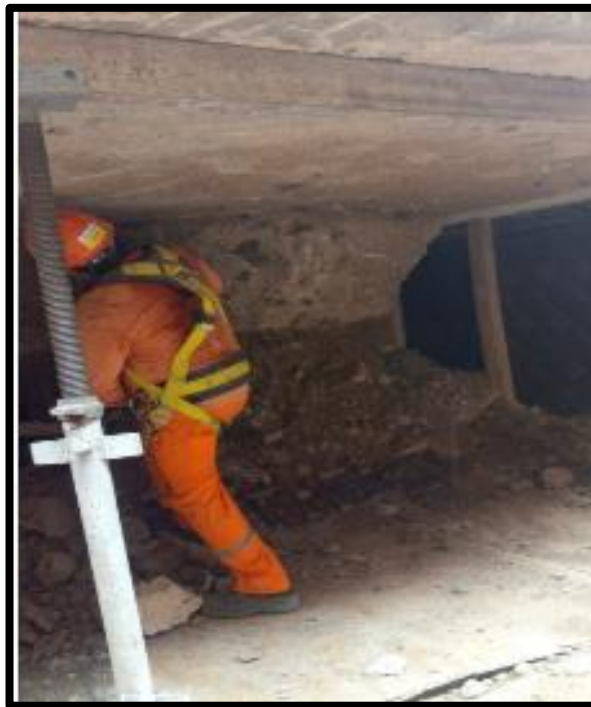
Figura N°13 Trabajos debajo de la cimentación de los reservorios (Fuente propia)

Como menciona el coordinador técnico del Lima Norte II Lote 1, y cuya respuesta se muestra en la Tabla N°19, respuesta a la pregunta N°10, durante la rehabilitación de la cimentación de uno de los reservorios, ocurrió un accidente fatal, debido a que la rehabilitación de las cimentaciones especificada en el expediente técnico, no era segura para el personal obrero, debido a que se debía excavar y realizar trabajos por debajo de la cimentación de los reservorios de forma manual según se observa en la Figura N°13.

Desgraciadamente, ocurrió un accidente fatal, lo que obligó a conseguir una nueva forma de rehabilitar la cimentación de algunos reservorios que aún no iniciaban sus trabajos (eran 7 reservorios que aún faltaban rehabilitar), para así evitar nuevamente un acontecimiento fatal.

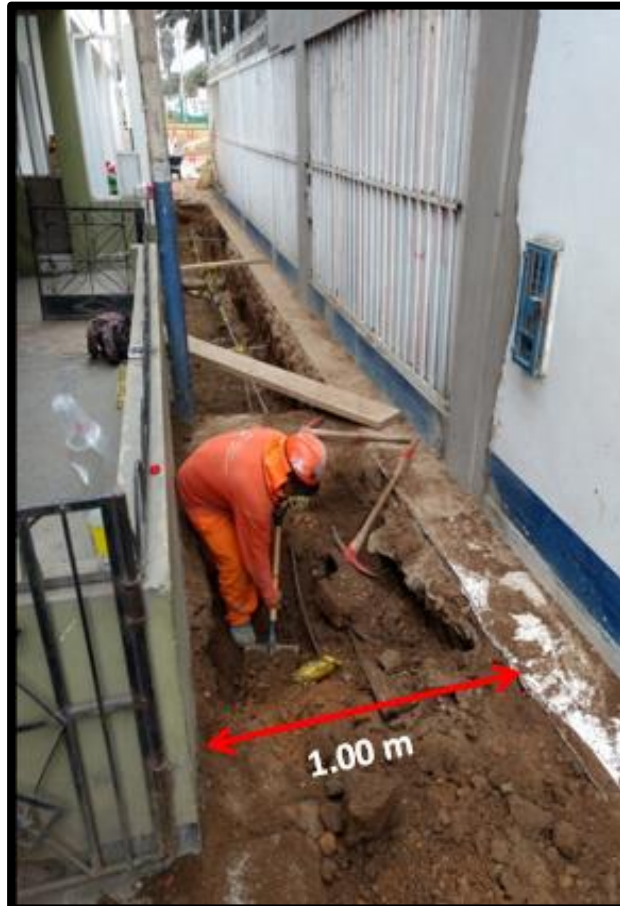
Figura N°16 Espacios reducidos en la rehabilitación de redes en pasajes

- El espacio reducido de los pasajes con anchos que van desde 0.60m. a 2.00m. de los cuales, el 70% presentan anchos menores de 1.50m. tal y como se muestra en la Figura N°16, como se ve se presentan espacios muy reducidos para realizar las labores de rehabilitación de redes.

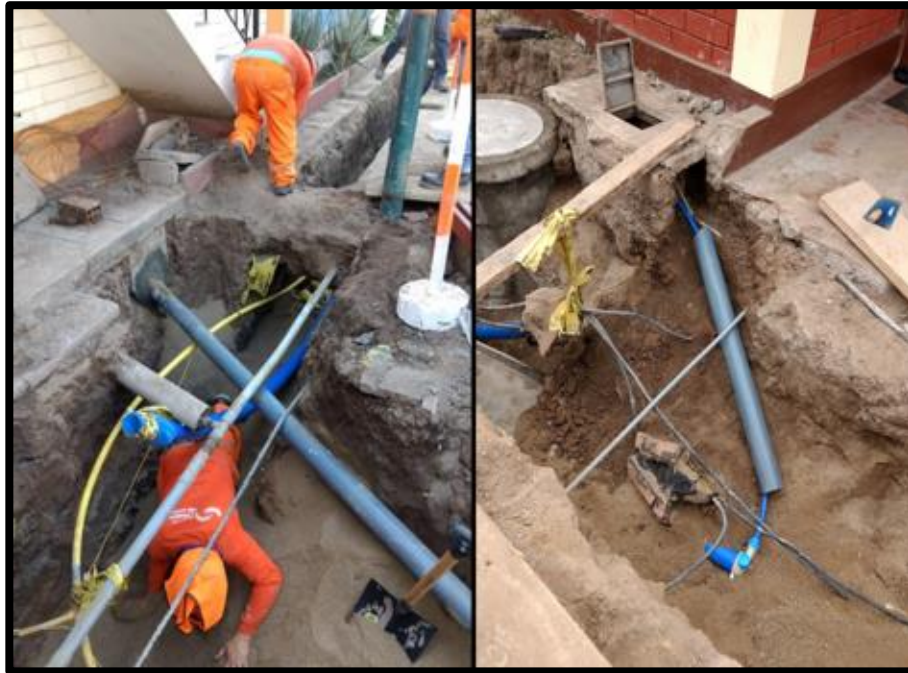
Figura N°17 Presencia de redes de energía eléctrica y gas en pasajes

- La presencia desordenada de interferencias de redes existentes de energía eléctrica, gas natural y otros, instaladas en periodos distintos (recordar que la instalación de redes de gas en Lima es reciente) y en el poco espacio de los pasajes, motivo por el cual dichas redes se encuentran entrecruzadas, según se puede observar en la Figura N°17 siguiente.

Debido a las circunstancias presentadas, las mismas que no han sido contempladas en el expediente técnico, se tuvo que elaborar un adicional de obra y un deductivo vinculado, debido a que se tenía que reformular la rehabilitación de las redes de agua potable y alcantarillado con las nuevas condiciones encontradas en campo. Este suceso genera un incumplimiento en el presupuesto y tiempo programado de obra.
