**“ESTRATEGIAS DE DISEÑO BIOCLIMÁTICO EN LA  
ARQUITECTURA RESIDENCIAL COLONIAL LIMEÑA”**

**PARA OBTENER EL GRADO ACADÉMICO DE MAESTRO EN  
CIENCIAS CON MENCIÓN EN ENERGÍAS RENOVABLES Y EFICIENCIA  
ENERGÉTICA**

**SYRA PATRICIA ALVAREZ ORTEGA**

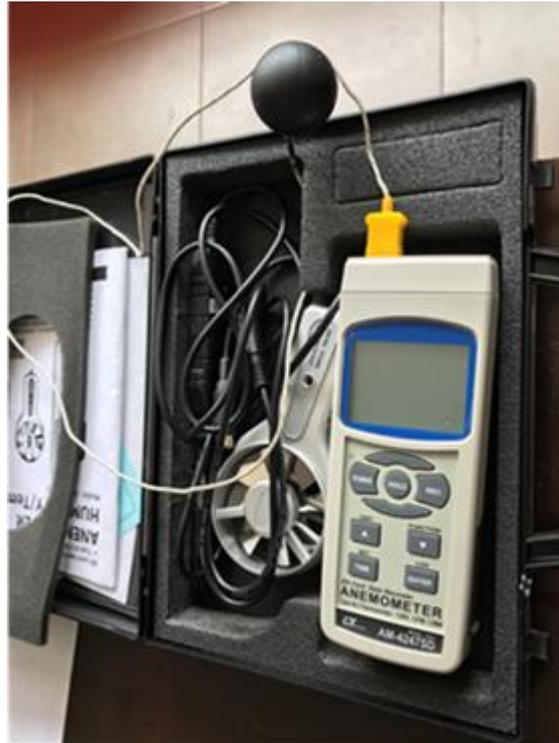
**Figura 1.** Anemómetro usado para las mediciones, CER-UNI.

Con este equipo se realizaron mediciones de temperatura, humedad y viento en los ambientes elegidos de las edificaciones a tres horas del día. En un inicio se pensó realizar las mediciones a las 7, 15 y 19 horas. En la práctica se vio que esto no es posible por cuanto se trata de edificaciones con usos de oficinas y museos que tienen horarios establecidos y en algunos casos cumplen protocolos de sistemas de seguridad. Se escogieron puntos tanto en ambientes interiores como exteriores de las edificaciones. Un primer grupo corresponde a los espacios abiertos como patio, donde se hicieron mediciones en primer y segundo nivel; un segundo grupo que denominamos espacios intermedios, los mismos que, aunque son techados no cuentan con una envolvente hermética como balcones y galería; y finalmente los espacios cerrados, diversas habitaciones al interior de una edificación.

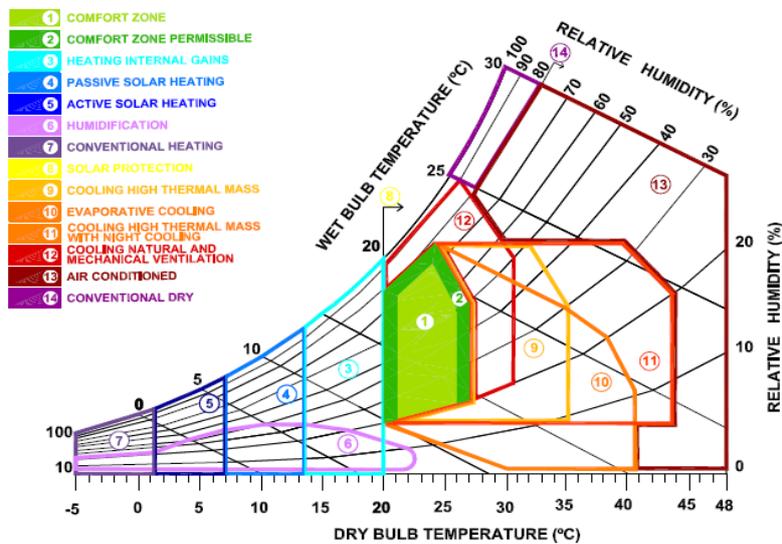
**Figura 2.** Figura 1 Diagrama psicrométrico adaptado de Givoni. (Manzano-Agugliaro et al., 2015).

La zona 5 representa las condiciones controladas por los sistemas solares activos. Es una

La zona 6 representa la zona de baja humedad donde resulta imprescindible aplicar técnicas de humidificación, aunque esto no represente alcanzar condiciones térmicas de bienestar.

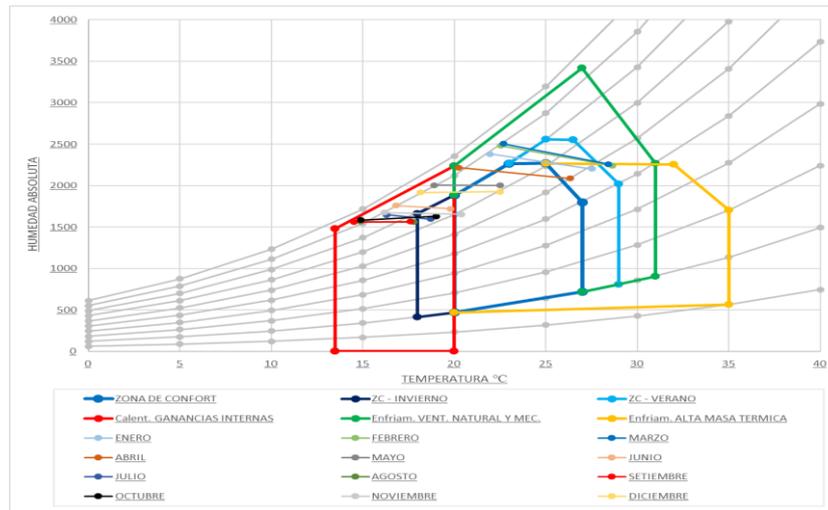
**Figura 3.** Diagrama psicrométrico adaptado de Givoni que se usa en el análisis de los datos y muestra el clima de los meses del año de Lima.

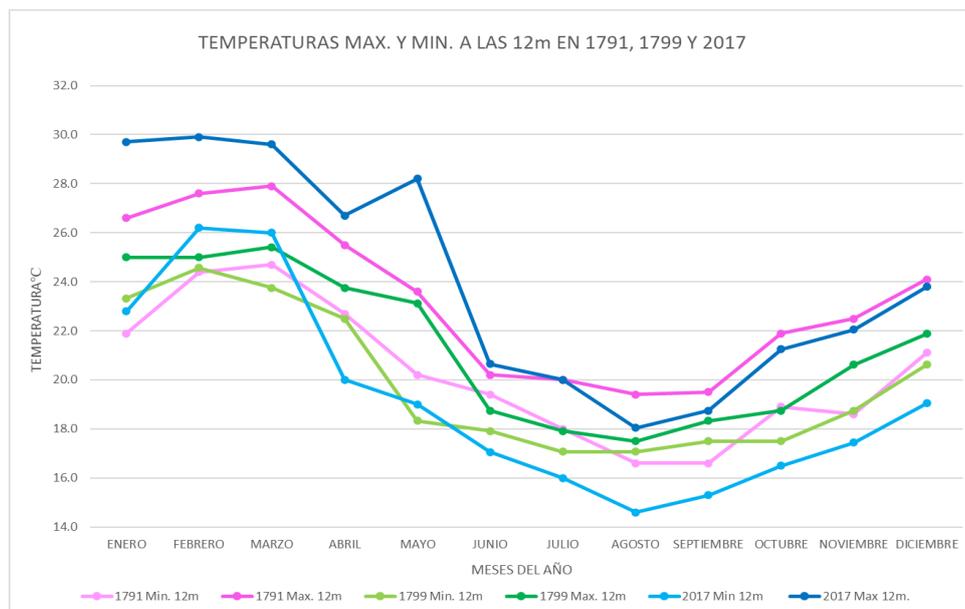
**Figura 4.** Gráfico con las temperaturas máximas y mínimas mensuales a las 12m de los años 1791, 1799 y 2017.

El incremento de la temperatura que se observa sería resultado de variadas causas como el transporte vehicular que presenta la ciudad, los artefactos para la ventilación mecánica o aire acondicionado que se usen en algunos edificios, la disminución del área verde en zona cercanas al centro que antes se tenía, etc.

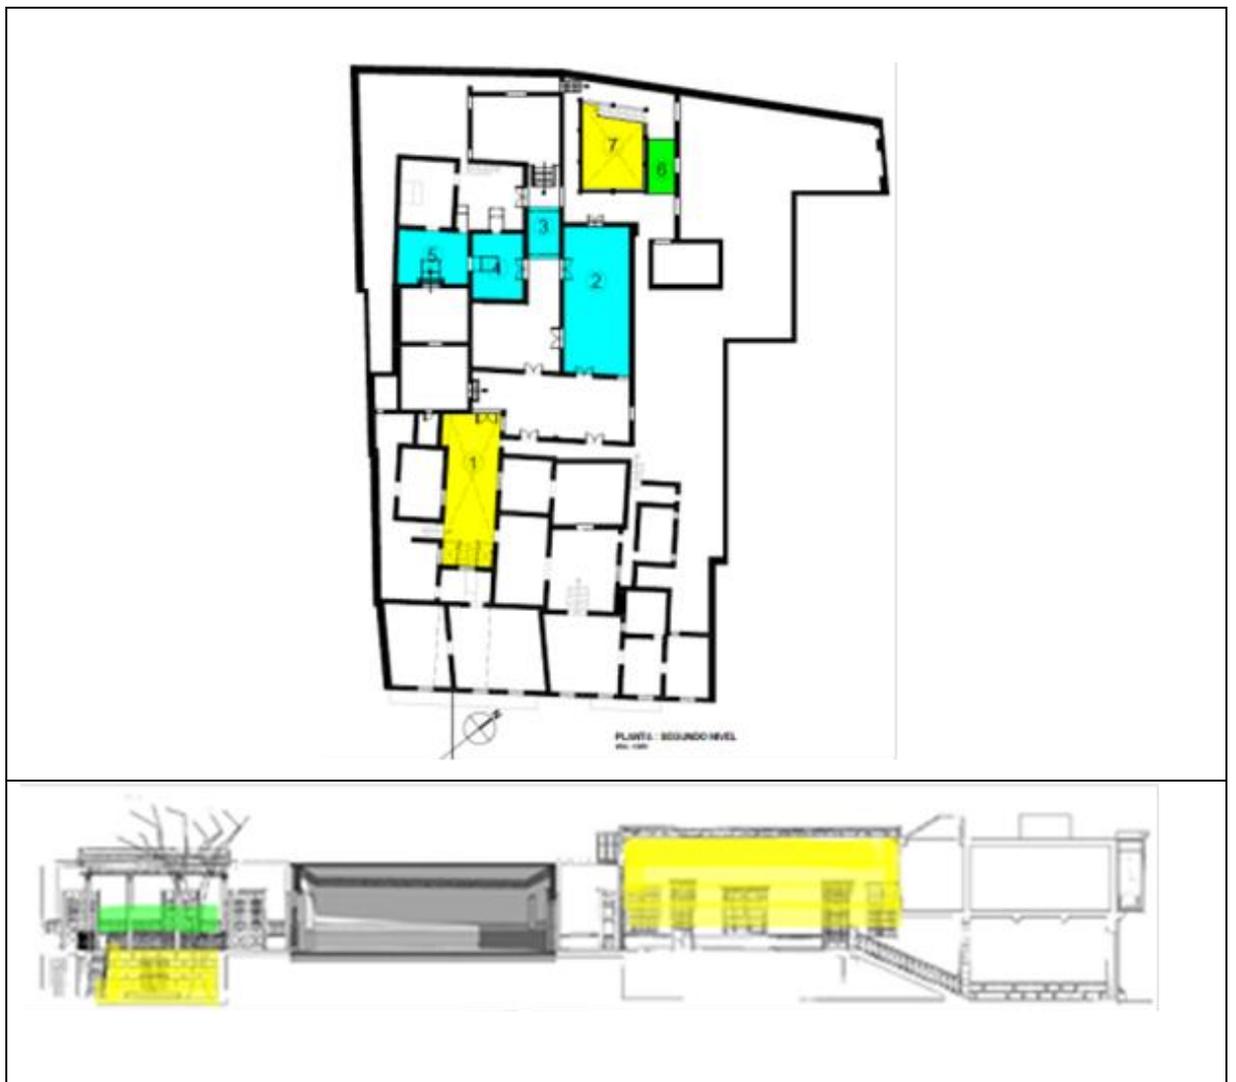
**Figura 7.** Dibujo de planta y sección de la Casa De Aliaga.

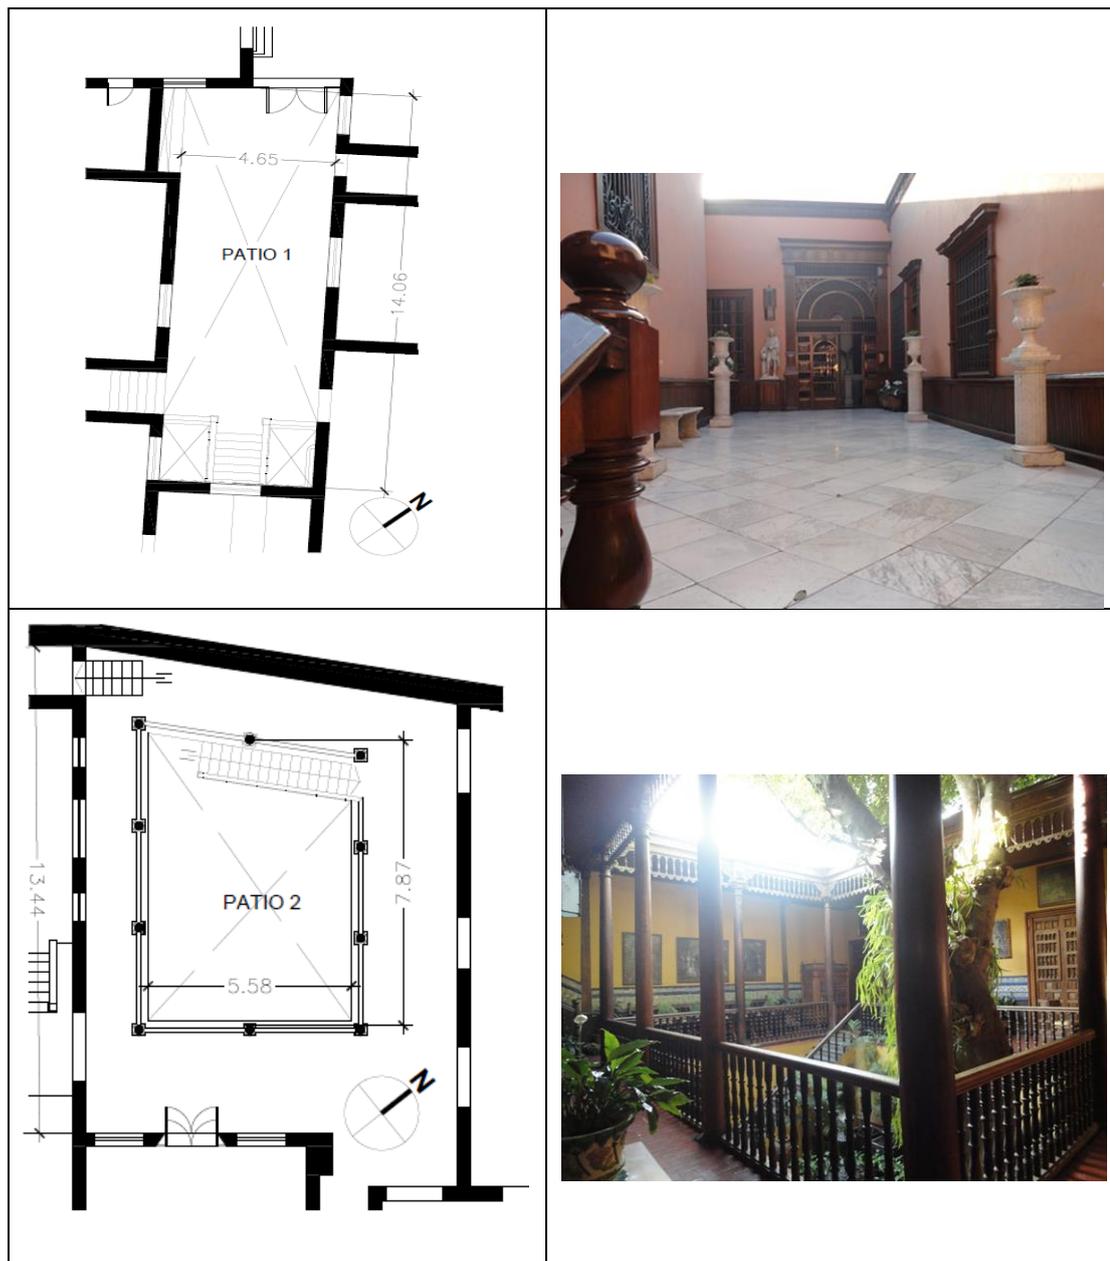
**Figura 8.** Dibujos de planta y fotos de los Patios 1 y 2.

El Patio 2 se encuentra en primer nivel y tiene en promedio 7.87m por 5.6m. y 8.70 de altura. Tiene una pileta en funcionamiento, plantas y un árbol grande. El patio está rodeado de ambientes de servicio en su primer nivel. En su segundo nivel presenta galerías en sus cuatro lados y en tres de ellos abren espacios importantes de la casa.

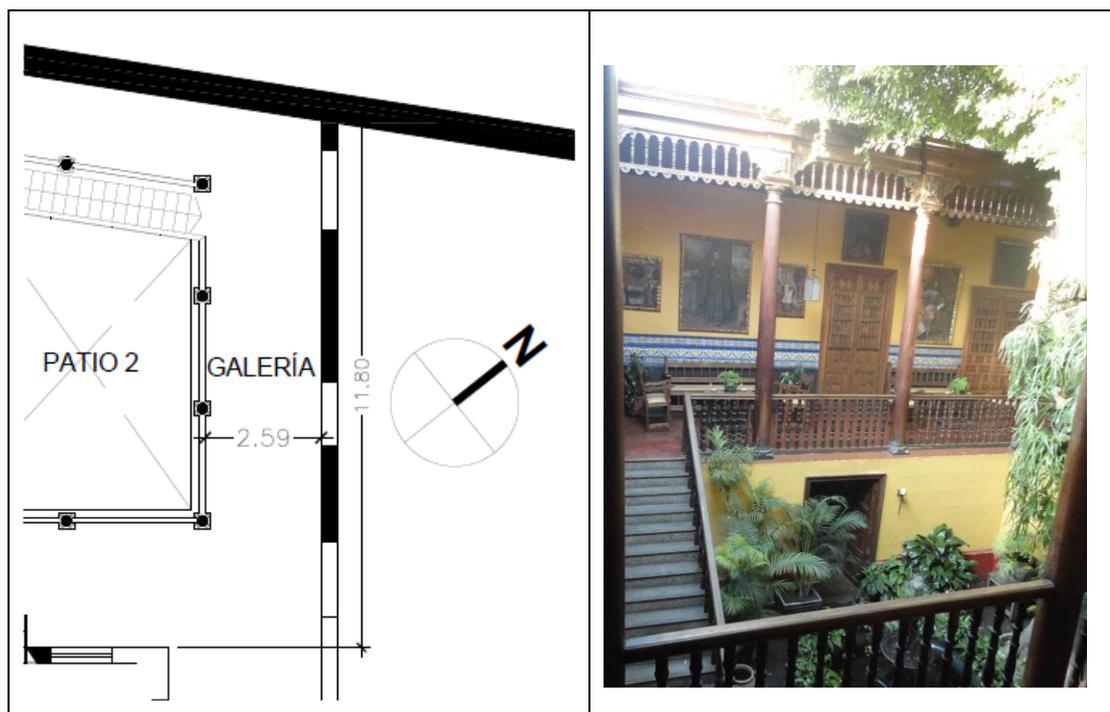
Figura 9. Dibujo de planta y foto de la Galería a Patio 2.

La Galería que rodea al patio tiene variadas secciones en sus cuatro partes. Solo tres de ellas son espacios de extensión de ambientes importantes de la casa y la cuarta galería es estrictamente una circulación hacia ambientes de servicio. La galería donde se realizó la medición (en verde en figura 7, vista y dibujos de planta en figura 9) tiene aprox. 2.59m de ancho y 4.65 m. de alto.

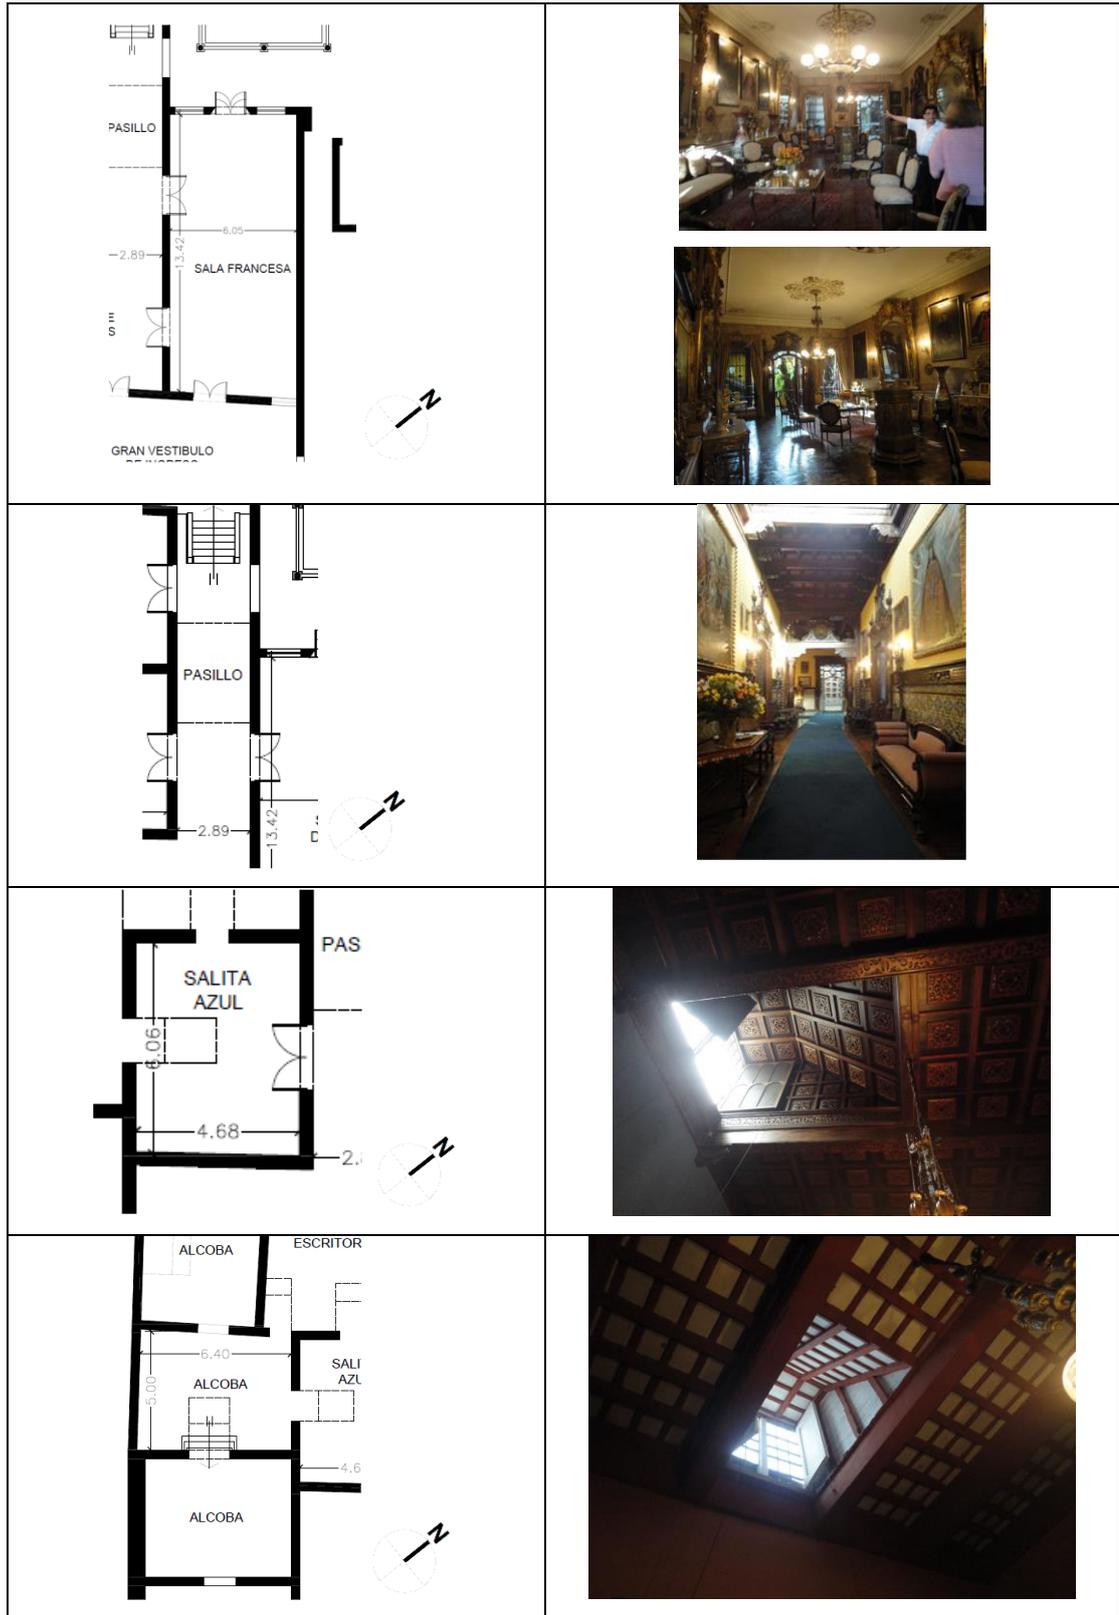
**Figura 10.** Dibujo de plantas y fotos de los espacios interiores: Salón, Pasillo, Salita Azul y Alcobá.

El Pasillo es un espacio longitudinal de 2.90m de ancho al cual se accede desde el vestíbulo y cuenta con una farola además de puerta al Patio 2. Las habitaciones privadas tienen 5m y 6m de lado, no tienen ventanas bajas sino teatinas para su ventilación. Estos ambientes tienen aproximadamente 4.70m de altura.

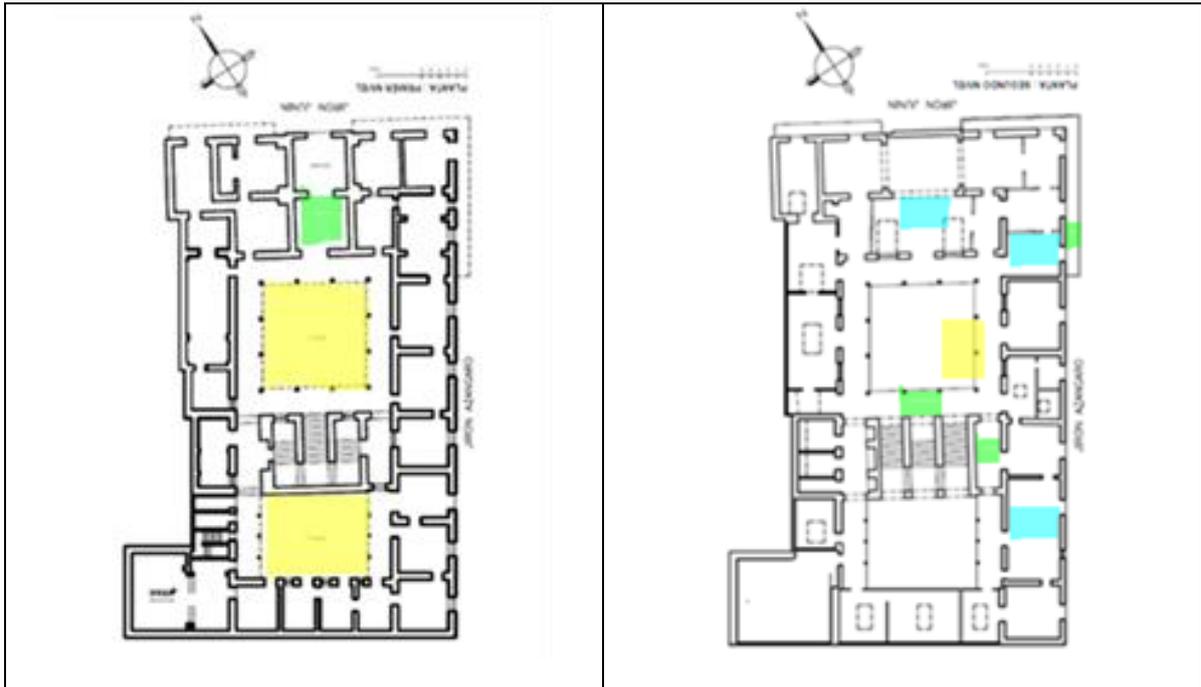
**Figura 12.** Dibujo de planta de primer y segundo piso de la Casa Pilatos.

En esta casa se han realizado mediciones en **ocho** ambientes que se señalan en color en la figura 12. Los **Espacios Abiertos** son los dos patios. En el primer patio también se hizo mediciones en su segundo nivel (en amarillo); como **Espacios Intermedios** tenemos el zaguán en primer piso, galería, pasillo y balcón en segundo piso (en verde); y finalmente como **Espacios Interiores** se consiguió el acceso a una salita del primer patio, y la sala conocida como el Pleno ambas en el segundo nivel. Lamentablemente en la salita no se pudo realizar todas las mediciones por estar en uso y en aquellas oportunidades se permitió el acceso a la sala de Audiencias.

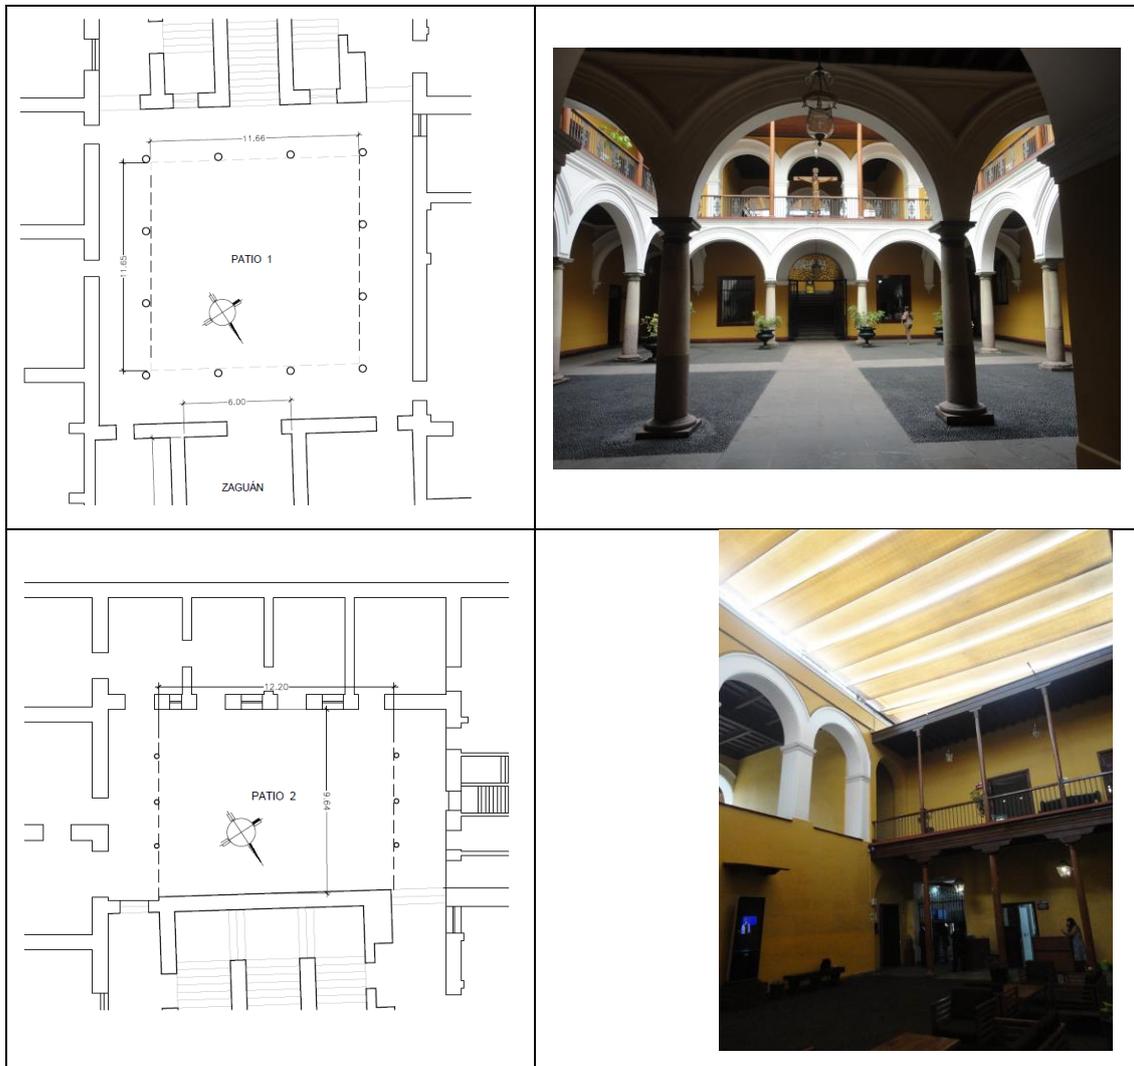
**Figura 14.** Dibujos y fotos de los Patios 1 y 2 Casa Pilatos.

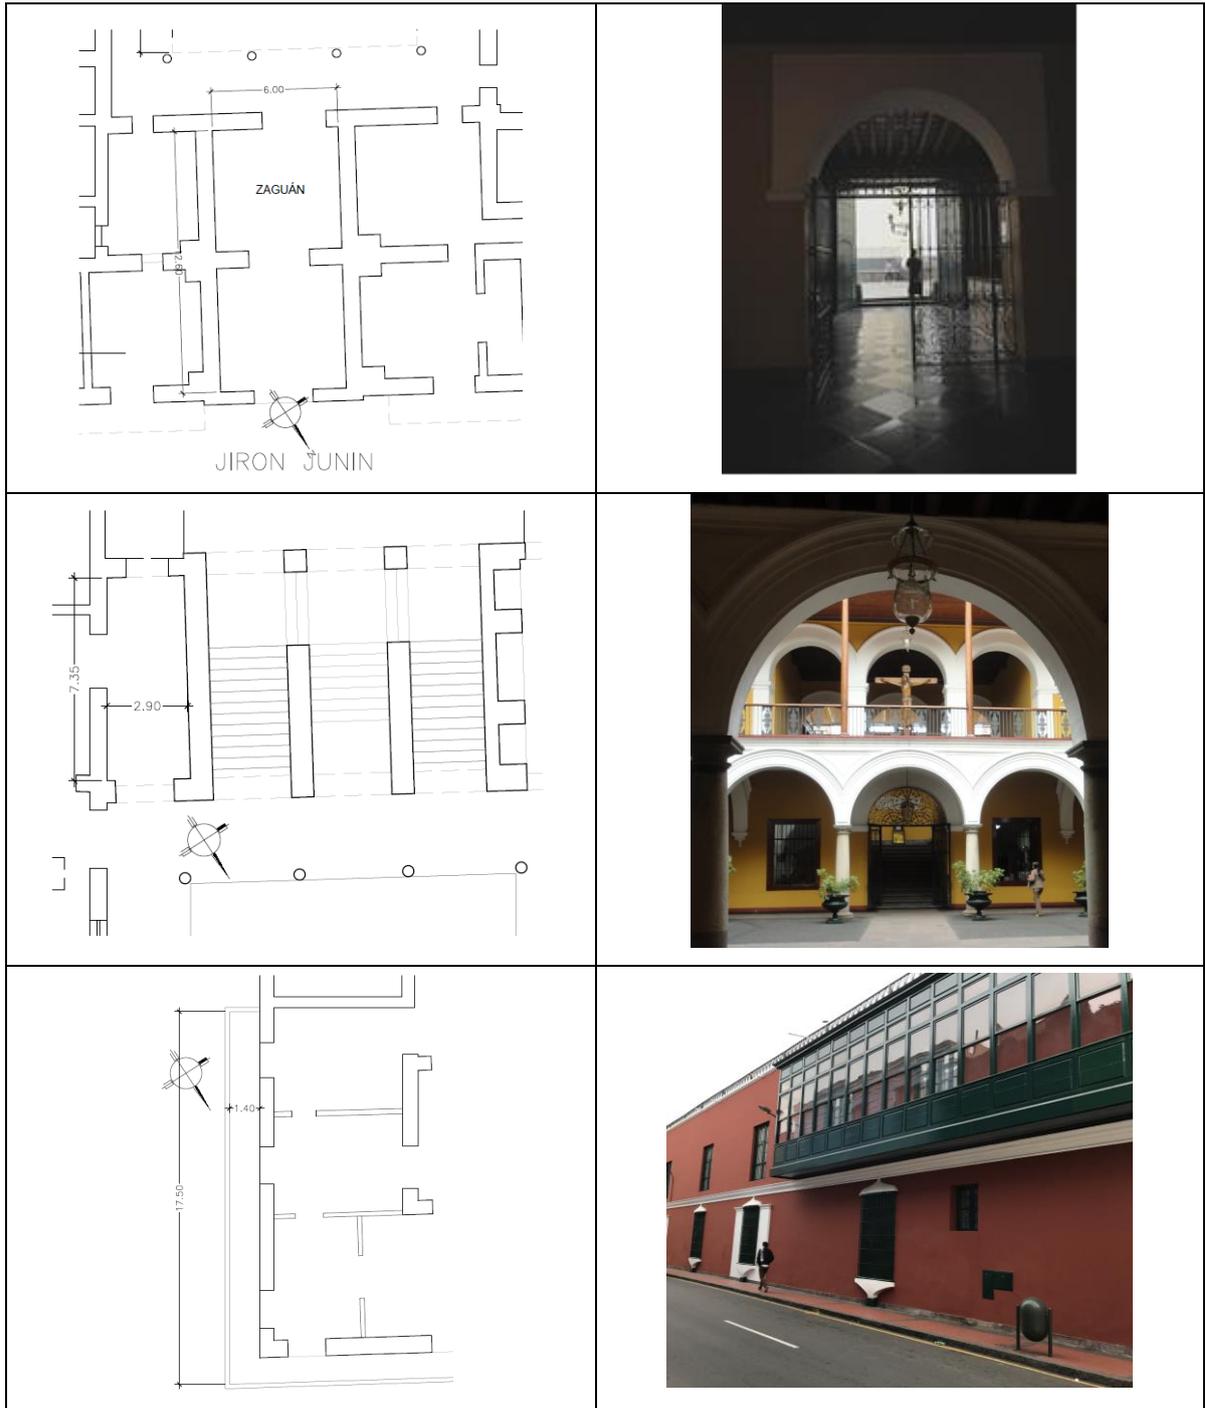
**Figura 15.** Dibujos de planta y fotos de espacios intermedios: zaguán, galería escalera y balcón Casa Pilatos.

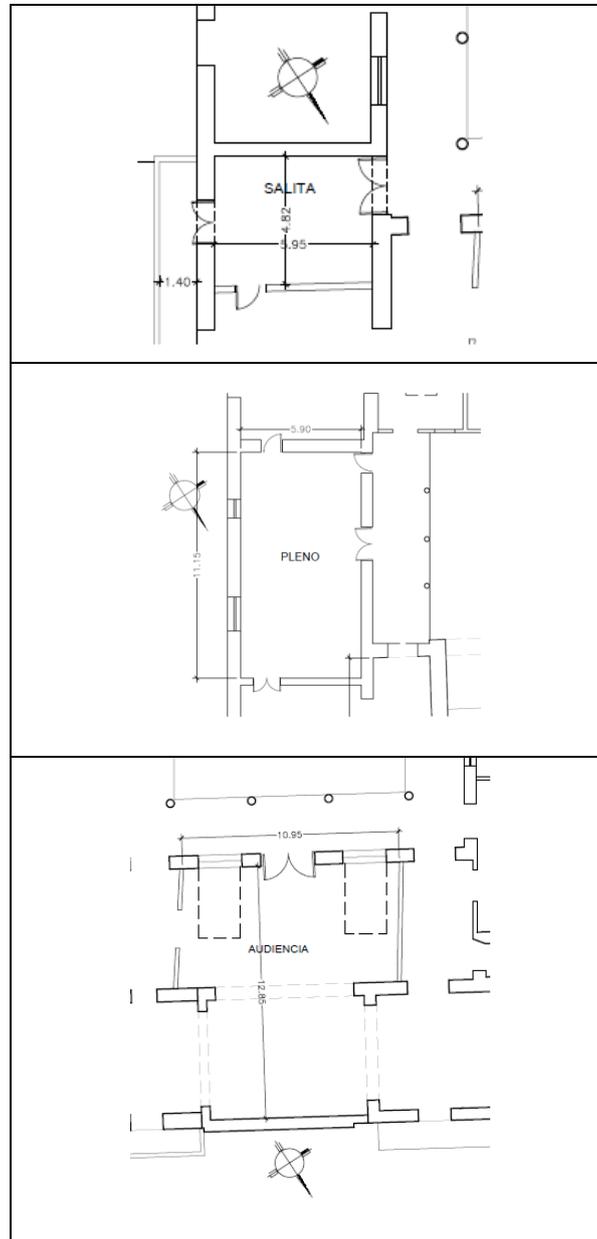
**Figura 16.** Dibujos de planta de espacios interiores: Salita, Pleno y Audiencia.

limitación se nos permitió el acceso en invierno al ambiente conocido como la Audiencia, espacio que debe haber sido el Salón de la casa. El Pleno habría tenido uso como espacio privado de alcoba.

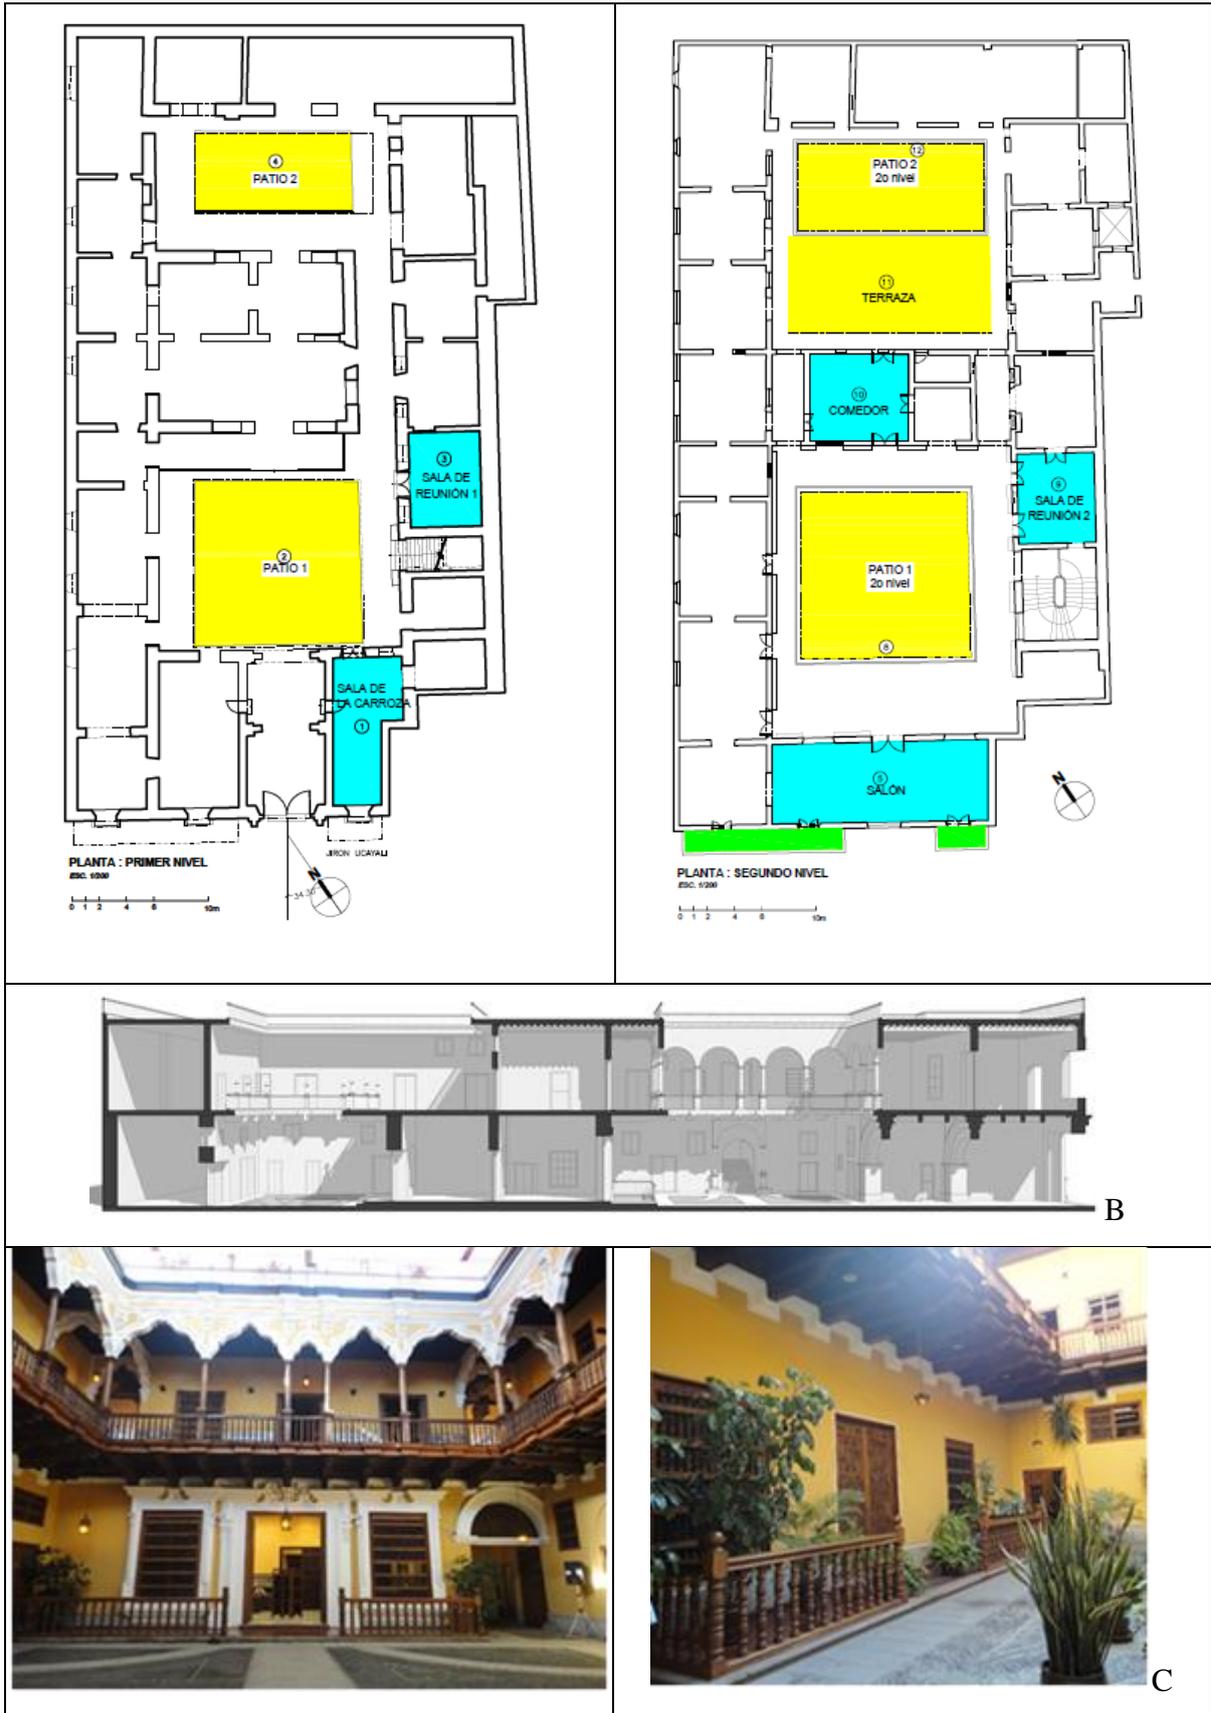
**Figura 18.** A) Planta de primer y segundo piso Palacio Torre Tagle con espacios interiores trabajados. B) Dibujo de sección de Palacio Torre Tagle mostrando los patios y también vistas C) Patio 1(izq.) y Patio 2(der.).

El Patio 1 tiene piso de piedra y forma cuadrada 12.3m. x 12.3 m. y dos pisos de altura aproximadamente de 11m. El Patio 2 de forma casi rectangular de 13.20m x 6.20m en

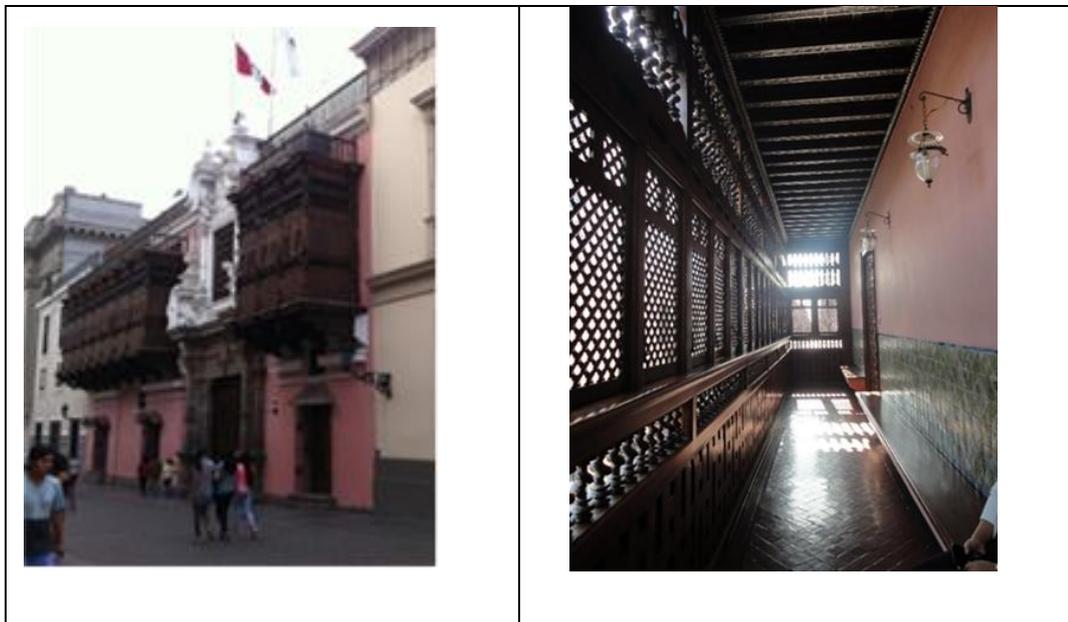
**Figura 19.** Vistas desde el exterior e interior de balcones.

Los dos balcones del frente del Palacio (verde en figura 19), tienen un ancho de 1.50m. El balcón grande del lado izquierdo del frente tiene un largo de 11.60m y el balcón pequeño del lado derecho 3.50m. del frente.

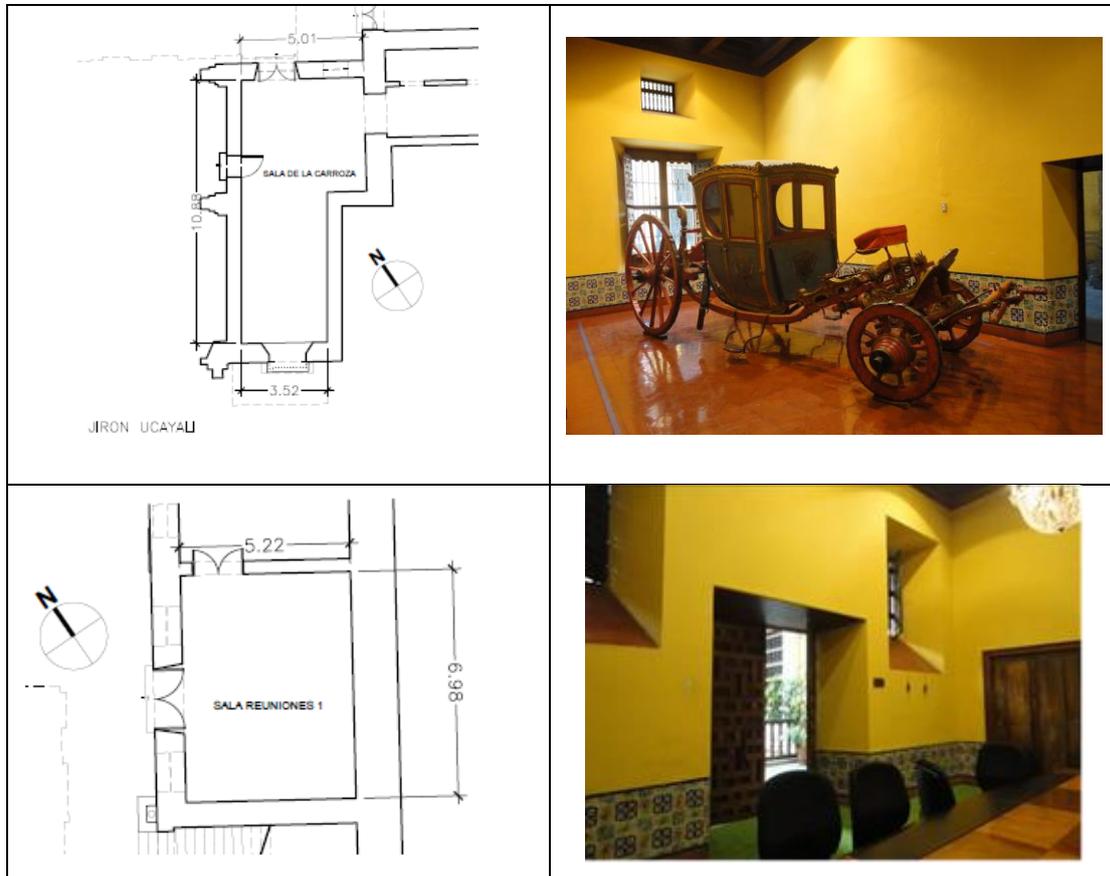
**Figura 20.** Dibujos de planta y vistas de la Sala de la Carroza y Sala de Reuniones 1 – Primer nivel.

puertas de doble hoja, una hacia el Patio 1 y la otra comunica con las demás habitaciones (ver figura 20). Los ambientes del primer piso tienen 5.50m de altura interior.

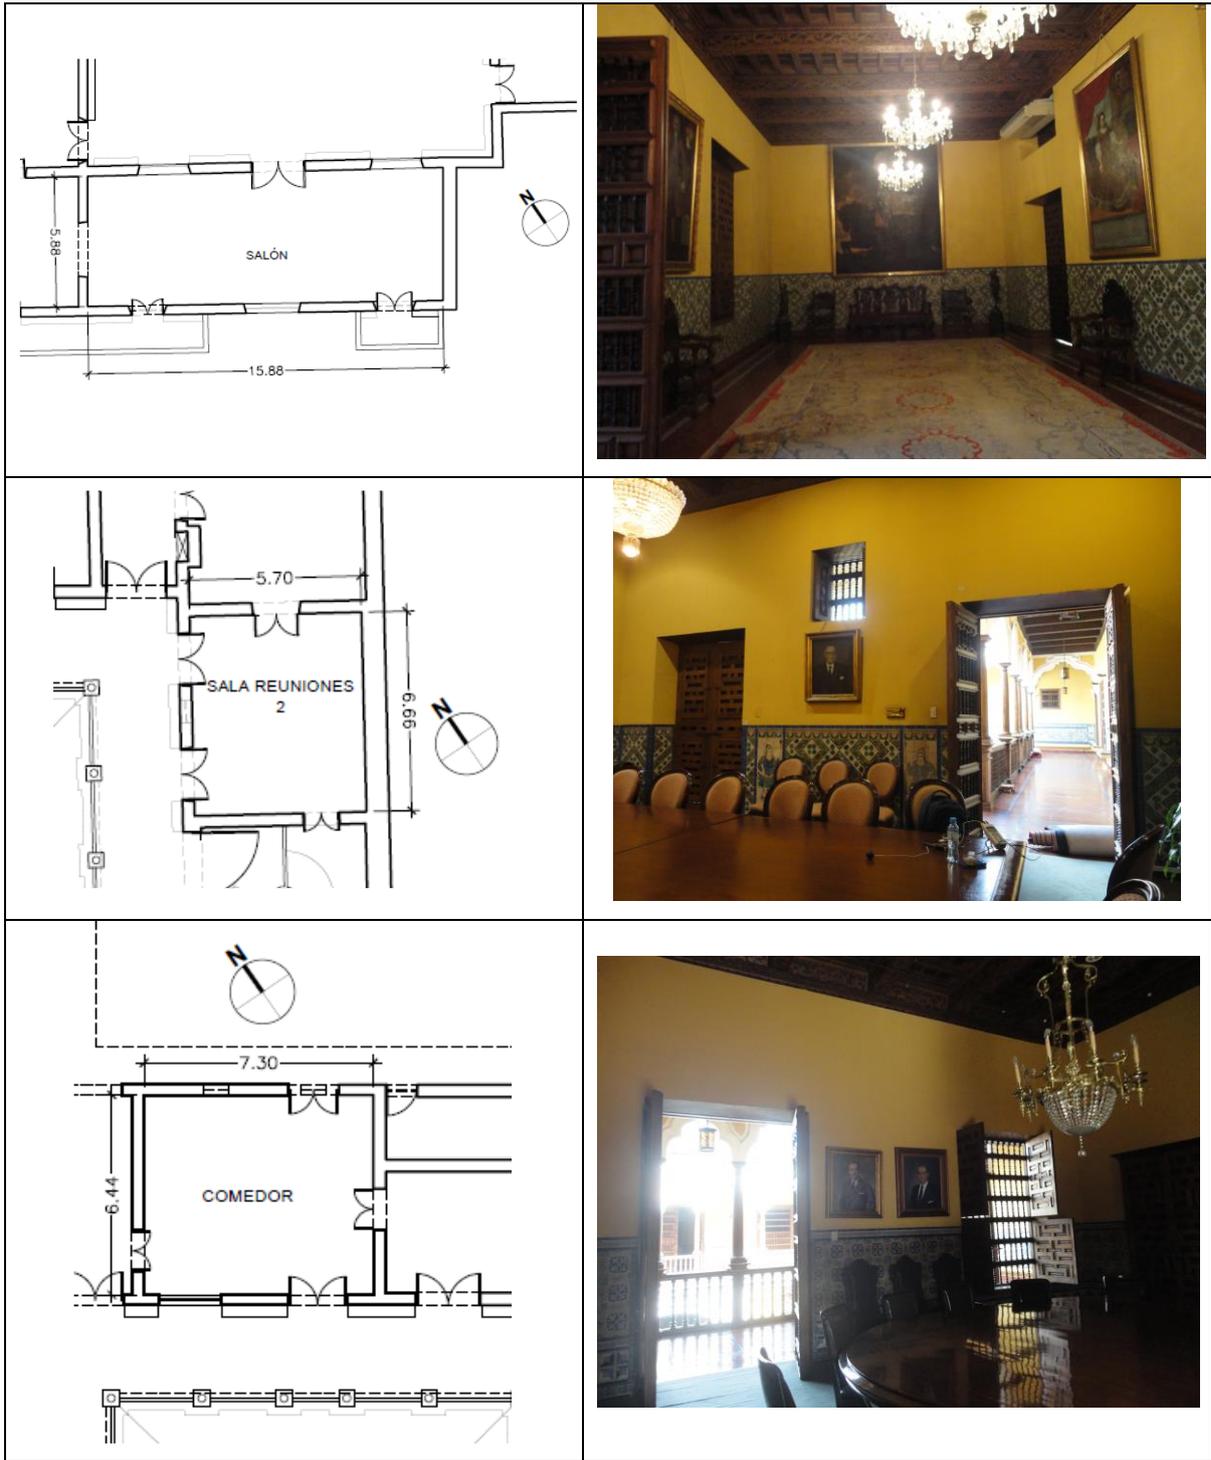
**Figura 21.** Dibujos de planta y vistas de Salón, Sala de Reuniones 2 y Comedor - Segundo nivel.

En el segundo piso se tiene el Salón, la Sala de Reuniones 2 y el Comedor (ver figura 21). El Salón es el ambiente social principal de la vivienda que por un lado hace frente a la calle y tiene accesos a los balcones y por el otro hace frente a la galería que mira al Patio 1. La Sala de Reuniones 2 (ubicada sobre la Sala de Reuniones 1), hace frente a la galería que mira al Patio 1 y cuenta con cuatro puertas dobles además de una ventana. El tercer ambiente corresponde al Comedor de la vivienda. Tiene acceso desde la galería del Patio 1 y está relacionado a la Terraza que enfrente el Patio 2. Tiene tres ventanas y un total de cuatro puertas de doble hoja. En el segundo nivel, los ambientes tienen una altura interior de 5.20m.

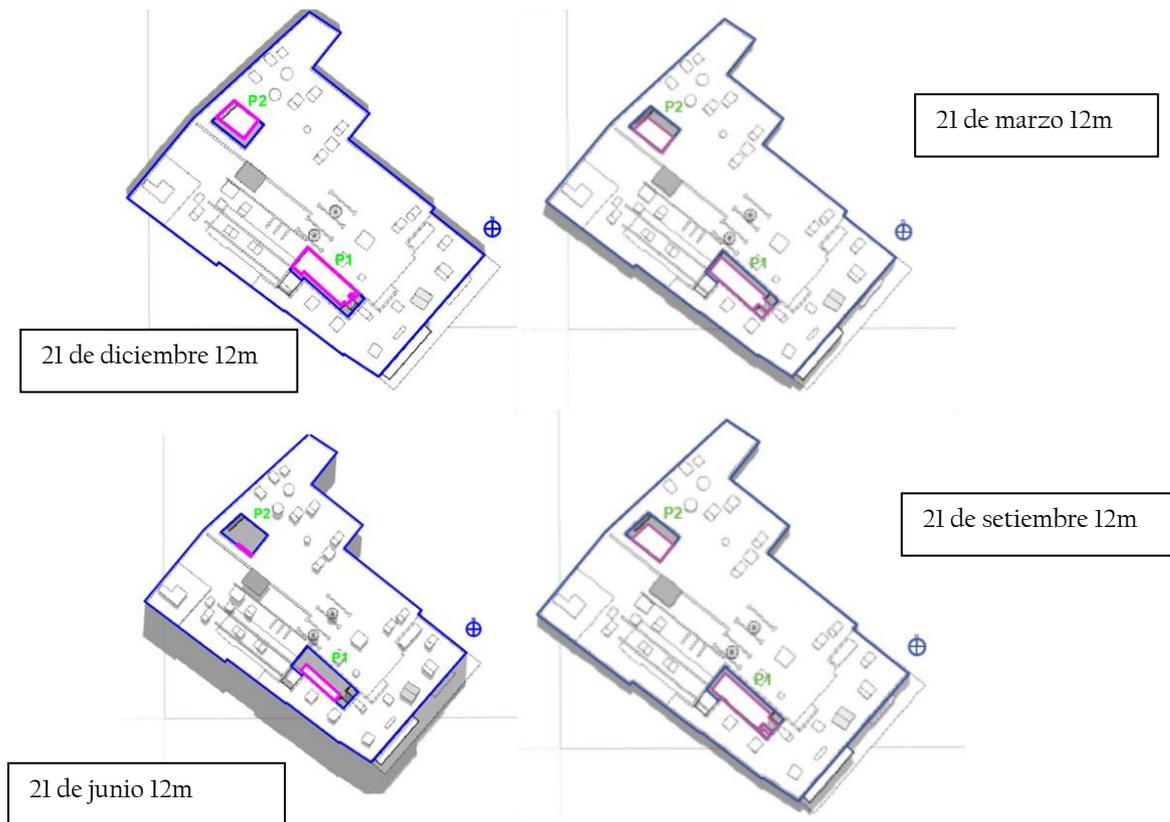
**Figura 23.** Dibujos de planta que grafican el área con sol en los patios a las 12m en solsticios y equinoccios.

PATIO 1	9 hrs.		12 hrs.		15 hrs.	
	Área con sol	% del total de patio	Área con sol	% del total de patio	Área con sol	% del total de patio
67						
21-Mar	0	0.00	48	71.64	19.2	28.66
21-Jun	0	0.00	15.7	23.43	20	29.85
21-Set	0	0.00	46.5	69.40	14.8	22.09
21-Dic	24.6	36.72	48.7	72.69	5.5	8.21
PATIO 2	9 hrs.		12 hrs.		15 hrs.	
44						
21-Mar	0	0.00	23.2	52.73	0.6	1.36
21-Jun	0	0.00	1.2	2.73	0	0.00
21-Set	0	0.00	24.4	55.45	0	0.00
21-Dic	0	0.00	27.2	61.82	0	0.00

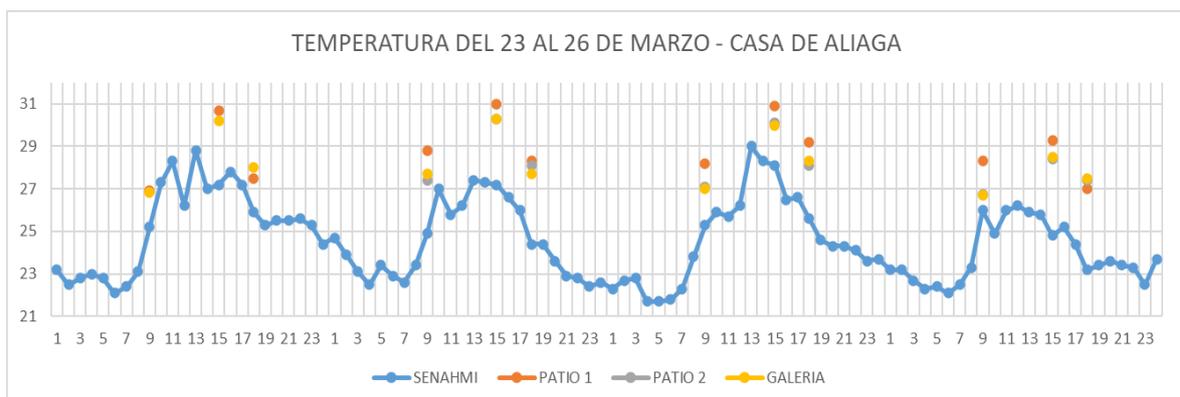
**Figura 24.** Gráfico de temperaturas del SENAMHI y espacios abiertos en días cálidos Casa De Aliaga.

El incremento de temperatura que observamos en el Patio 1, respecto de los datos del SENAMHI es alto, pasando en verano los 4°C. Las corrientes de aire en el Patio 1 alcanzan hasta 1m/s de velocidad al final de la tarde como se muestra en la tabla 6. Con las velocidades registradas no podríamos decir que se consigue alcanzar la ZC. Givoni refiere que por estudios realizados (Givoni, 1992) se acepta que cuando la temperatura llega a 31°C, pero se tiene velocidades de aire de 1.6m/s se alcanza la ZC. Pero en este caso las velocidades son inferiores. El Patio 2 se presenta como el espacio abierto prácticamente con menor incremento de temperatura. Patio 2 y Galería no registran corrientes de viento en ninguna de las mediciones.

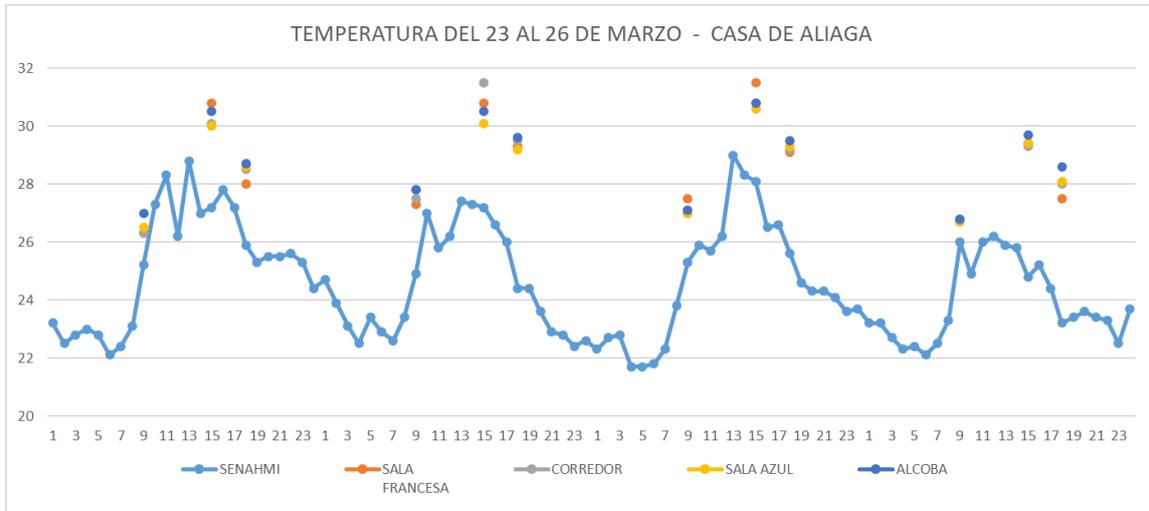
**Figura 25.** Gráfico de temperaturas del SENAMHI y espacios interiores en días cálidos Casa De Aliaga.

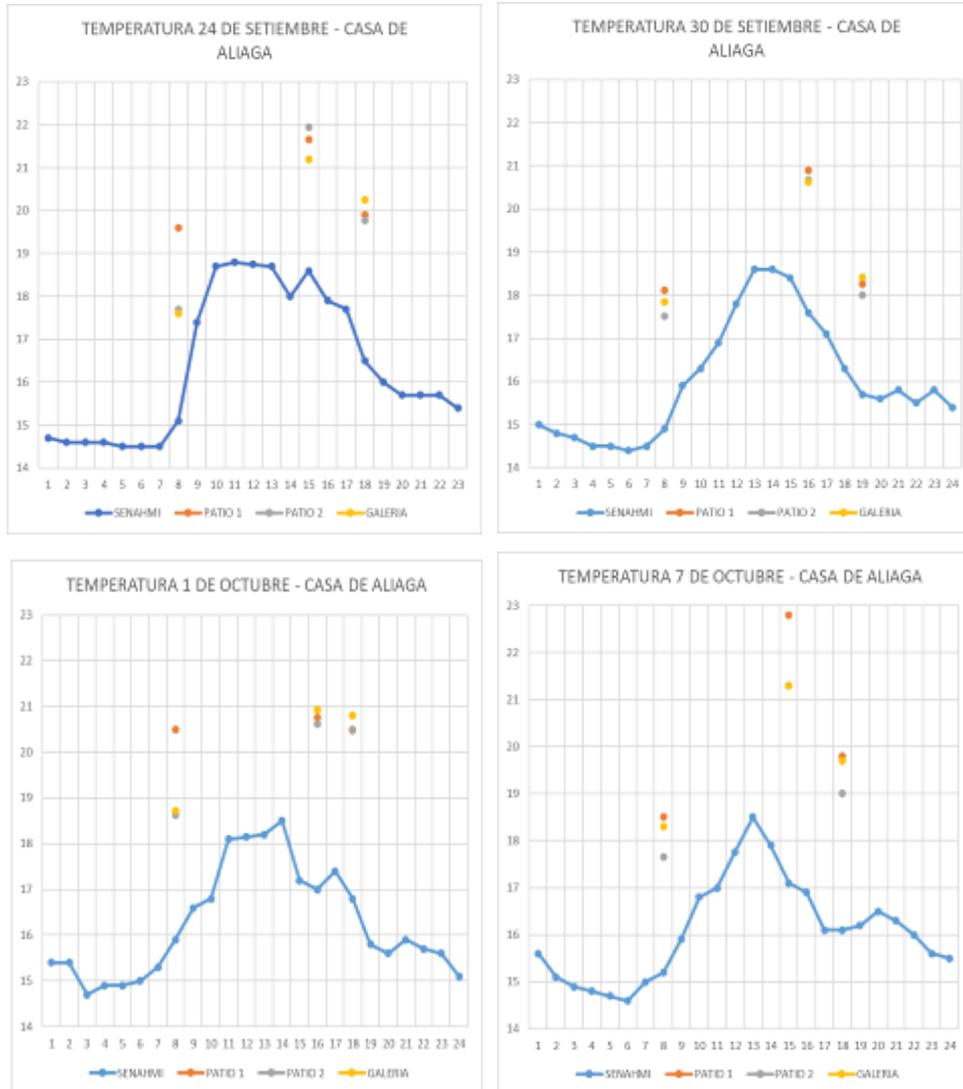
**Figura 26.** Gráficos de temperaturas del SENAMHI y espacios abiertos en días fríos Casa De Aliaga.

- La Galería conserva una temperatura más estable, con menos cambios a lo largo de día. No presenta corrientes de aire.
