**“ESTRATEGIAS DE DISEÑO BIOCLIMÁTICO EN LA  
ARQUITECTURA RESIDENCIAL COLONIAL LIMEÑA”**

**PARA OBTENER EL GRADO ACADÉMICO DE MAESTRO EN  
CIENCIAS CON MENCIÓN EN ENERGÍAS RENOVABLES Y EFICIENCIA  
ENERGÉTICA**

**SYRA PATRICIA ALVAREZ ORTEGA**

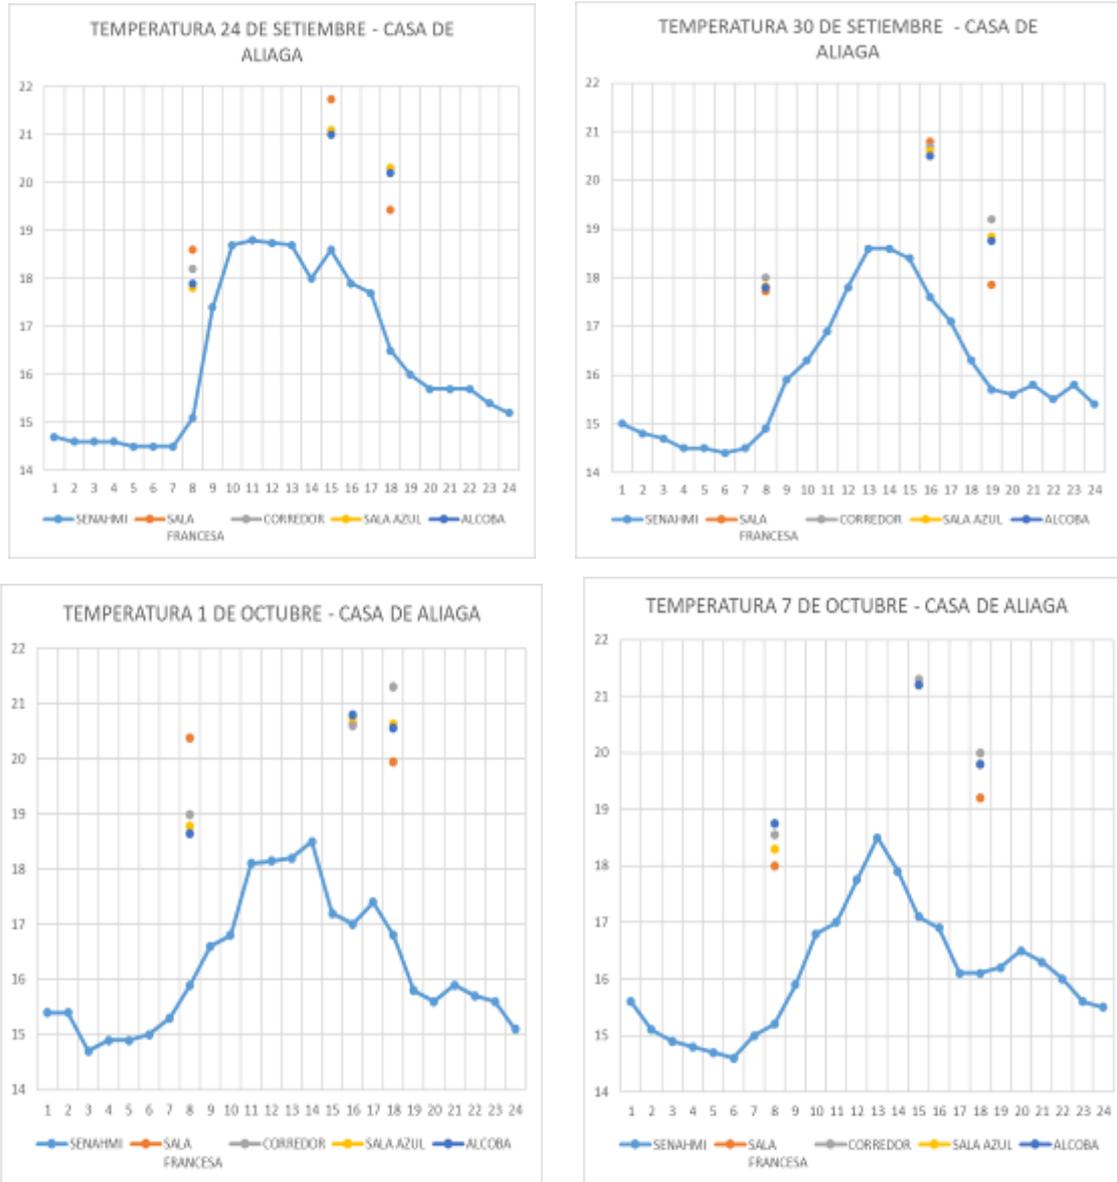
**Figura 29** Gráficos de temperaturas del SENAMHI y espacios interiores en días fríos Casa De Aliaga.

- En los espacios interiores se observa que hay una diferencia en el comportamiento de los espacios sociales respecto de los espacios privados. La Sala Francesa es más sensible a la temperatura exterior ganando y a la vez perdiendo más rápidamente calor durante el día mientras que la Salita Azul y Alcoba conservan el calor ganado por más tiempo presentando 1°C más al final de la tarde. Esto resulta favorable tratándose de espacios privados que requieren ser cálidos por las noches en los meses fríos. Esto se debería en parte a que los muros de estos ambientes no dan a un espacio exterior y además no cuentan con ventanas bajas sino con teatinas para su ventilación.

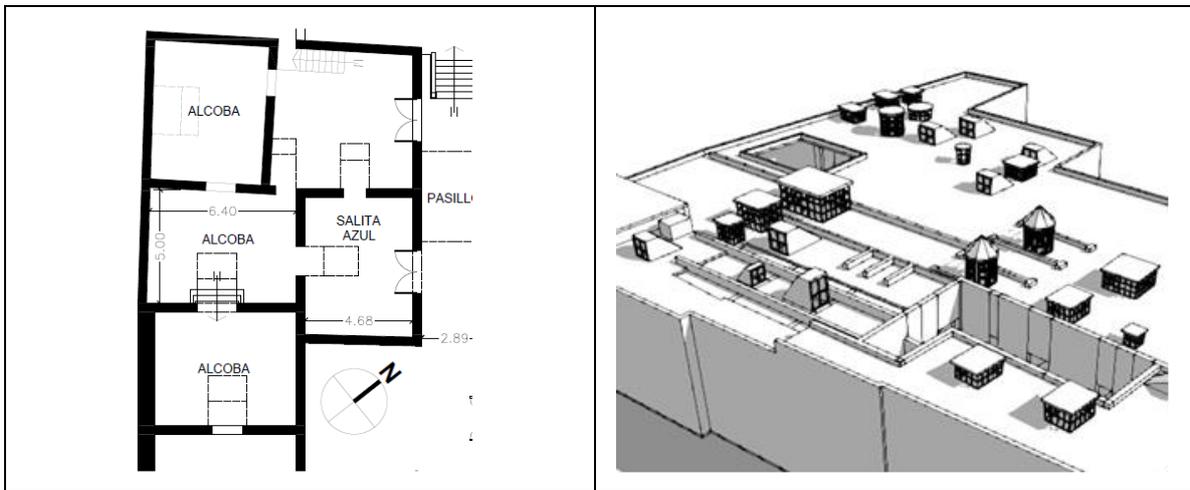
**Figura 32.** Dibujo planta de la zona privada con alcobas y vista isométrica del techo y sus teatinas.

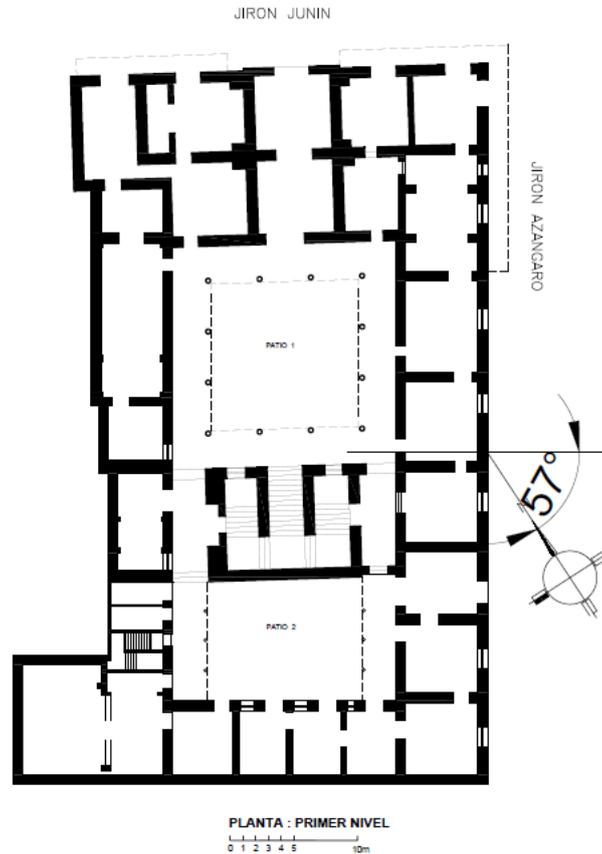
**Figura 33.** Dibujo de planta de la Casa Pilatos mostrando ángulo que forma la dirección predominante del viento con el eje del frente mayor.

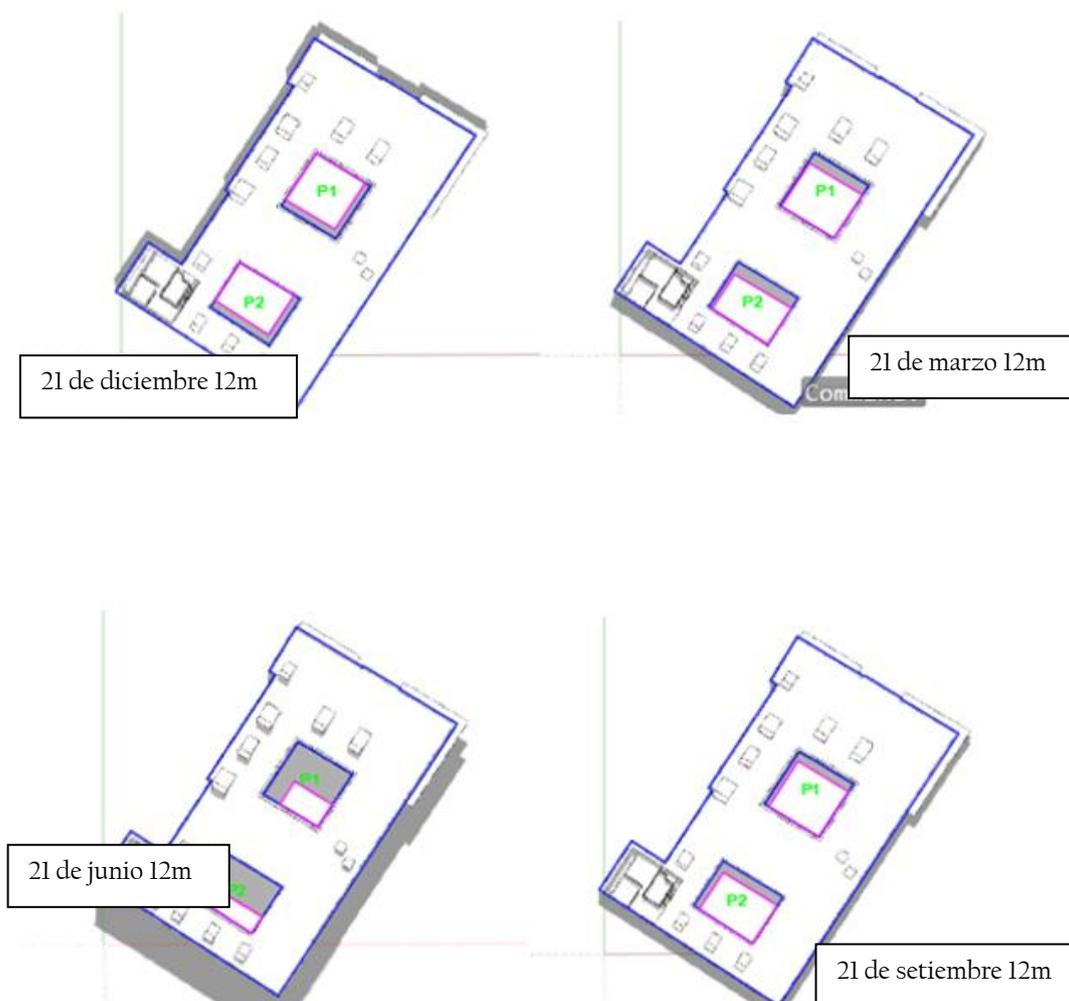
**Figura 34.** Dibujo de plantas que grafican en recuadros de color magenta el área con sol en los patios a las 12m en solsticios y equinoccios de la Casa Pilatos.

PATIO 1	9 hrs.		12 hrs.		15 hrs.	
	Área con sol	% del total de patio	Área con sol	% del total de patio	Área con sol	% del total de patio
135.7						
21-Mar	6.8	5.01	97.5	71.85	18.3	13.49
21-Jun	0	0.00	36.4	26.82	0	0.00
21-Set	13.2	9.73	97	71.48	8.9	6.56
21-Dic	7.7	5.67	97.1	71.55	20.9	0.05
PATIO 2	9 hrs.		12 hrs.		15 hrs.	
	Área con sol	% del total de patio	Área con sol	% del total de patio	Área con sol	% del total de patio
117.12						
21-Mar	5.3	4.53	85.7	73.17	22.4	19.13
21-Jun	0	0.00	29.1	24.85	0	0.00
21-Set	10.6	9.05	86.4	73.77	14.7	12.55
21-Dic	17.4	14.86	89.1	76.08	14.6	0.03

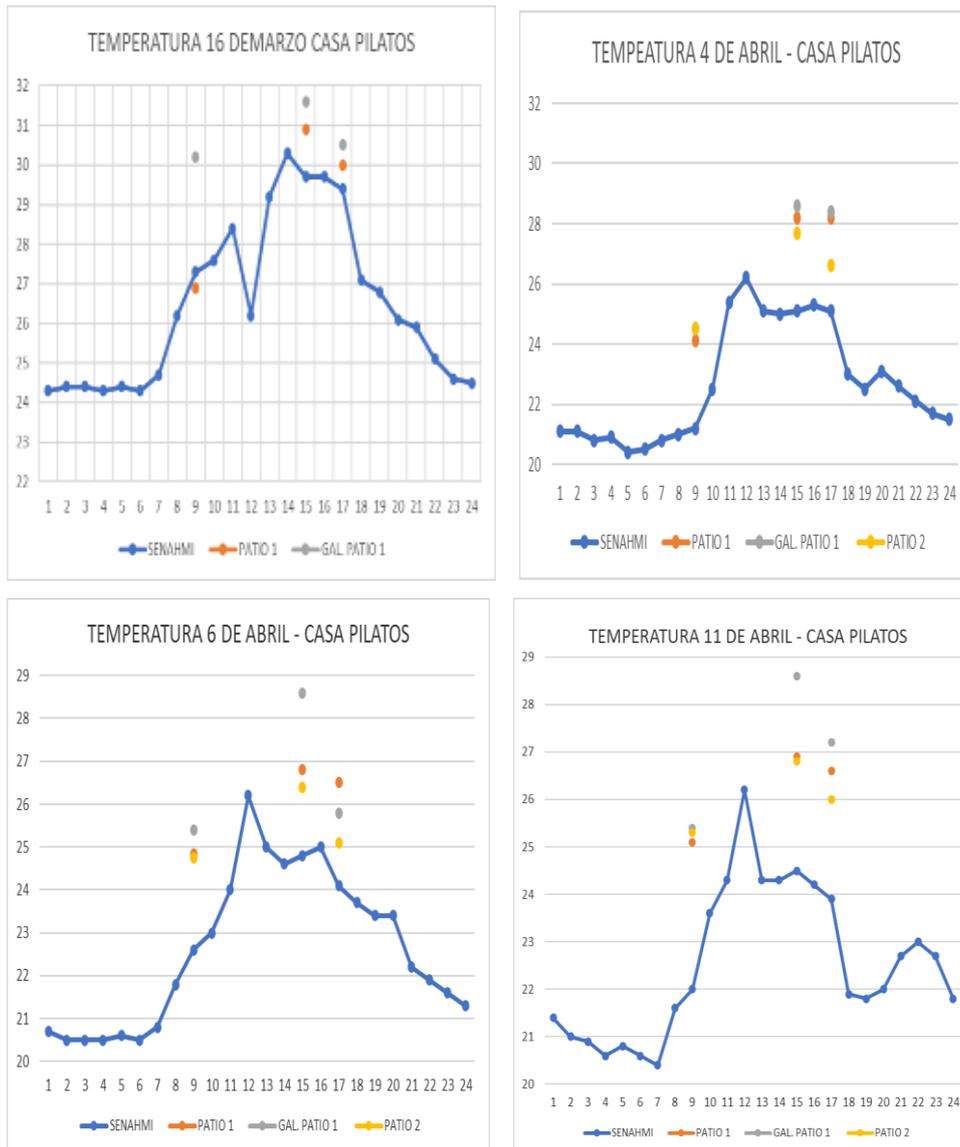
**Figura 36.** Gráfico de temperaturas del SENAMHI y espacios abiertos en días cálidos Casa Pilatos.

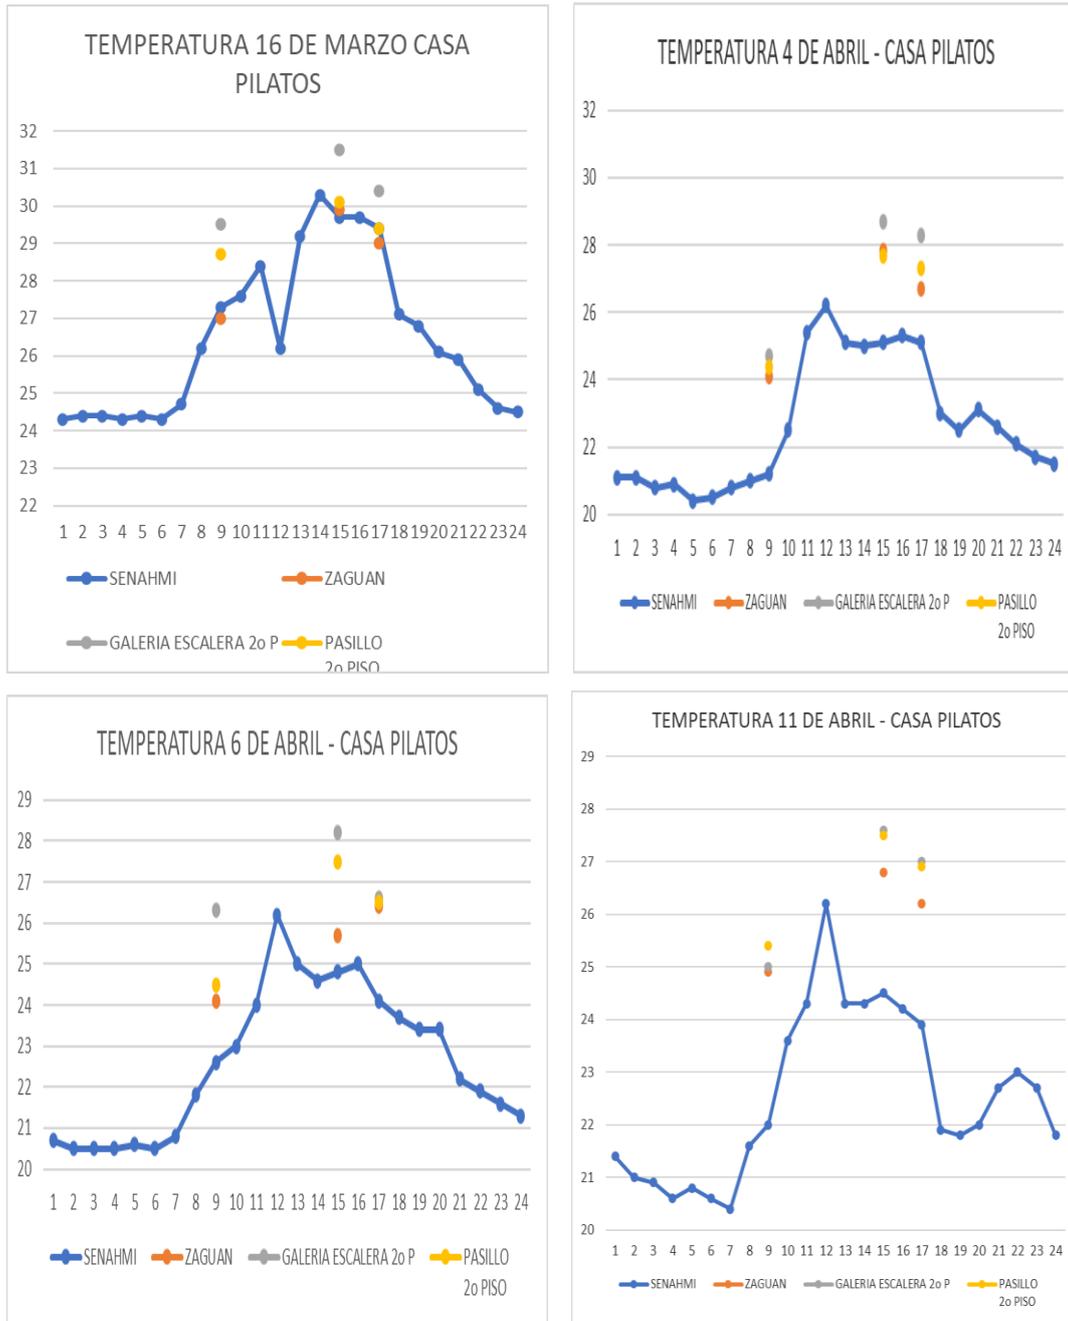
**Figura 37** Gráfico de temperaturas del SENAMHI y espacios intermedios en días cálidos Casa Pilatos.

- Estos espacios se encuentran en la ZVNM al igual que la data del SENAMHI en marzo, en las mediciones de los días de abril se ubican en la ZCV e incluso en algún caso en ZC a pesar de que la data del SENAMHI esté en la ZVNM.
- De estos ambientes (zaguán, galería de la escalera, pasillo y balcón), el zaguán es el que presenta menor incremento de temperatura que todos e incluso 0.3°C menos que la data del SENAMHI en la primera medición hecha en marzo con incremento menor a 1°C durante el día. También es el espacio que registra mayor corriente de viento alcanzando una velocidad de 0.7m/s en la segunda medición. Los gráficos de temperatura muestran que en casi todos los casos (excepto el zaguán y parcialmente el pasillo en marzo) hay un incremento de la temperatura respecto del SENAMHI.

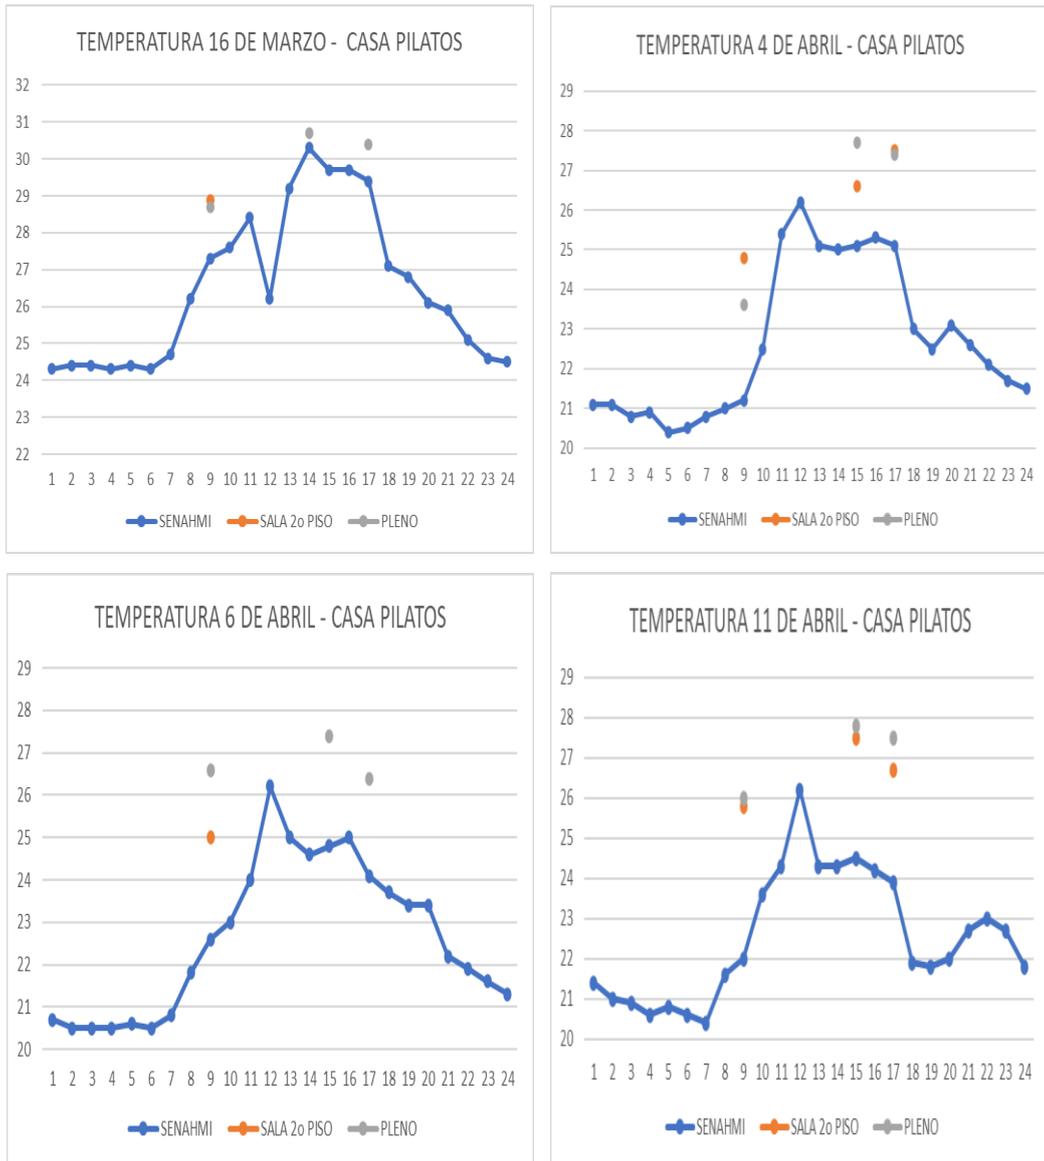
**Figura 38** Gráfico de temperaturas del SENAMHI y espacios interiores en días cálidos Casa Pilatos.

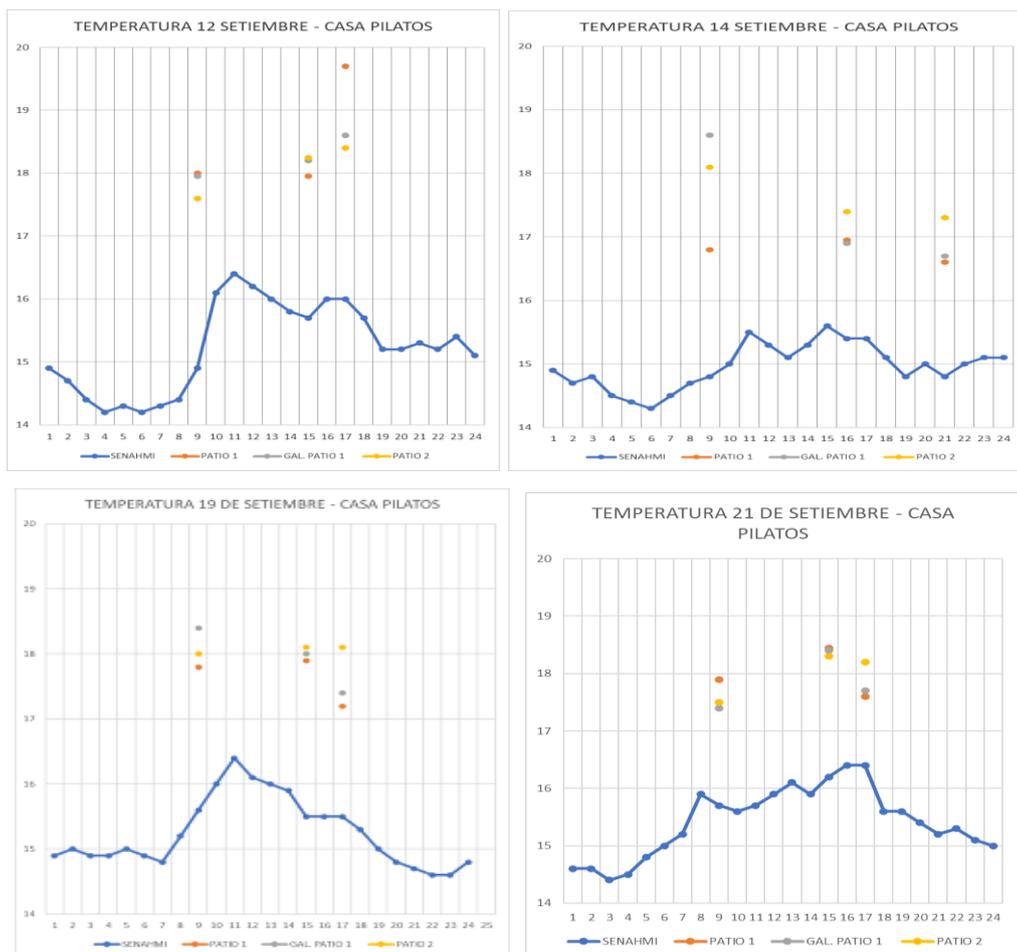
Figura 39. Gráfico de temperaturas del SENAMHI y espacios abiertos en días fríos Casa Pilatos

- La humedad relativa es menor que la del exterior y aunque se ubica por debajo del 80% no está muy lejos de ese porcentaje. Esto es así en tres de las cuatro mediciones pues en una ocasión se ubica en la ZGI.
- La figura 39 muestra los incrementos respecto de la temperatura del exterior en varios casos sobre los 18°C (inicio de la ZCI), pero no se consigue pasar el límite de 20°C. Adicionalmente, el Patio 1 registra corriente débil de aire de hasta 0.6m/s (tabla 24).

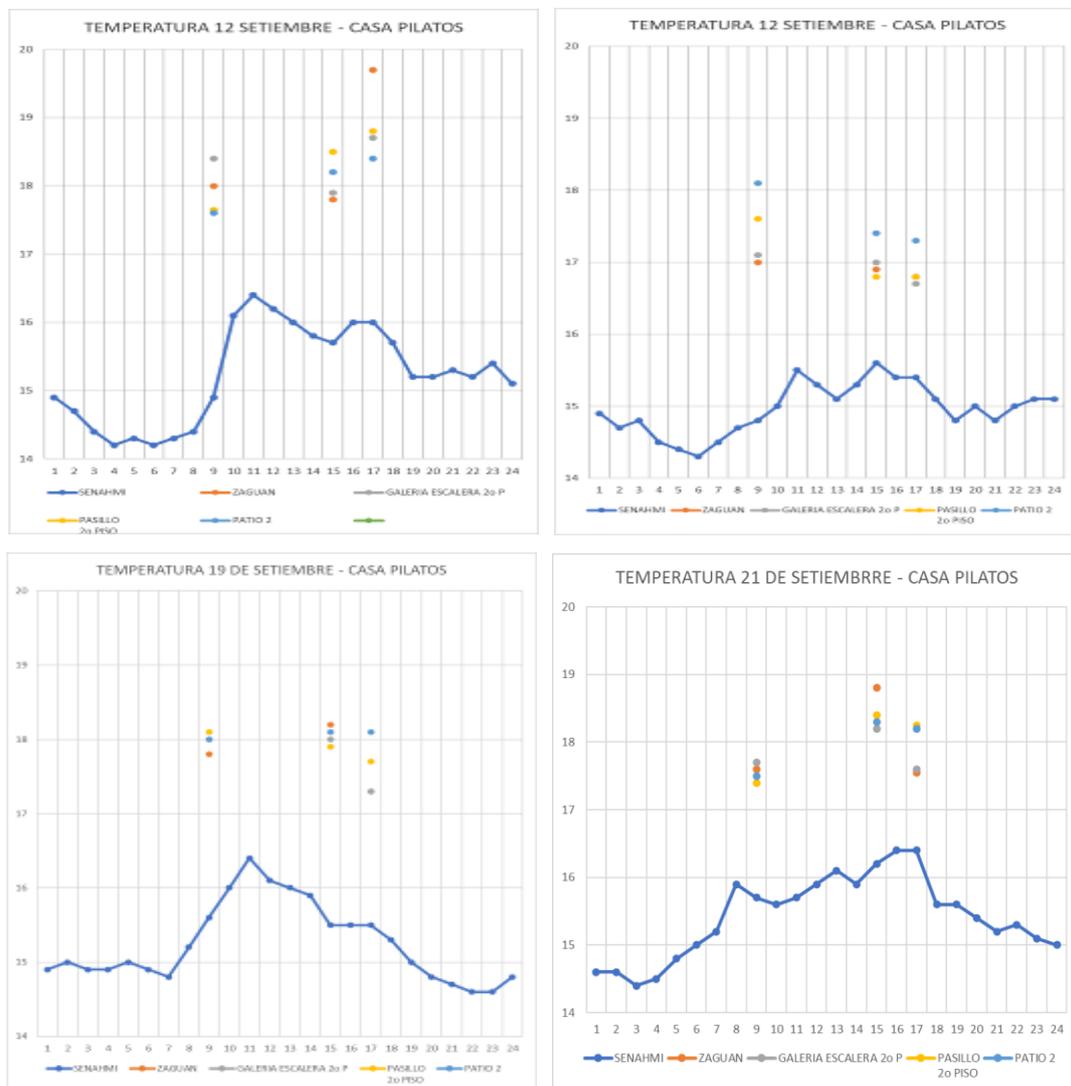
**Figura 40** Gráfico de temperaturas del SENAMHI y espacios intermedios en días fríos Casa Pilatos.

Las condiciones en estos espacios tienden a ubicarse en el límite de la ZGI y ZCI. Los gráficos que comparan la temperatura (figura 40) incluyen los datos del Patio 2 por cuanto al estar cubierto con lona en estricto ya no sería un espacio exterior. Lamentablemente no se pudo tener acceso al balcón para estas mediciones. El Patio 2 muestra respuesta menos desfavorable que los demás espacios.

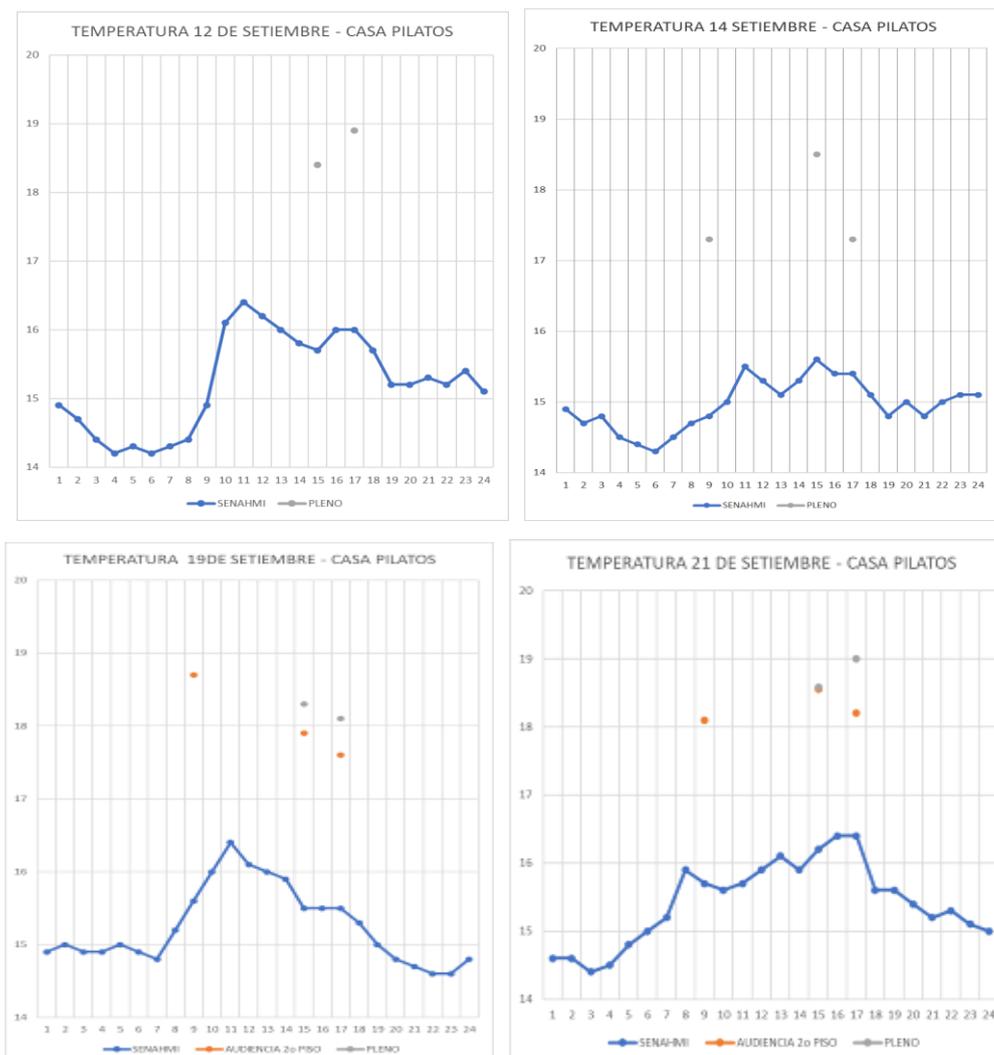
**Figura 41.** Gráfico de temperaturas del SENAMHI y espacios interiores en días fríos Casa Pilatos.

Si comparamos ambos podría decirse que el Pleno es más cálido que la otra sala, pero sus resultados muestran variaciones de temperatura distintas por las tardes.

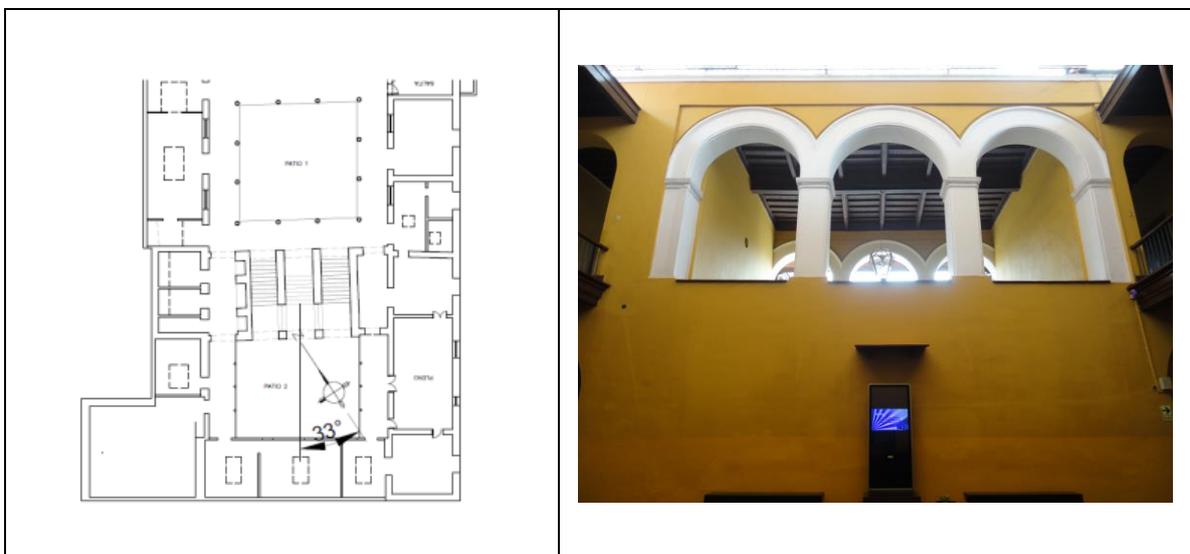
**Figura 42.** Dibujo de fragmento de planta de la Casa Pilatos mostrando el ángulo que hace el eje longitudinal de la casa con la dirección predominante del viento que podría ingresar por el Patio 2

El balcón solo evaluado en verano no muestra un comportamiento favorable como espacio intermedio. Por fotos antiguas sabemos que este espacio ha sido remodelado y cuenta ahora con cerramiento de vidrio. Sus aperturas no se accionan por tanto recibe el sol de la mañana y se calienta.

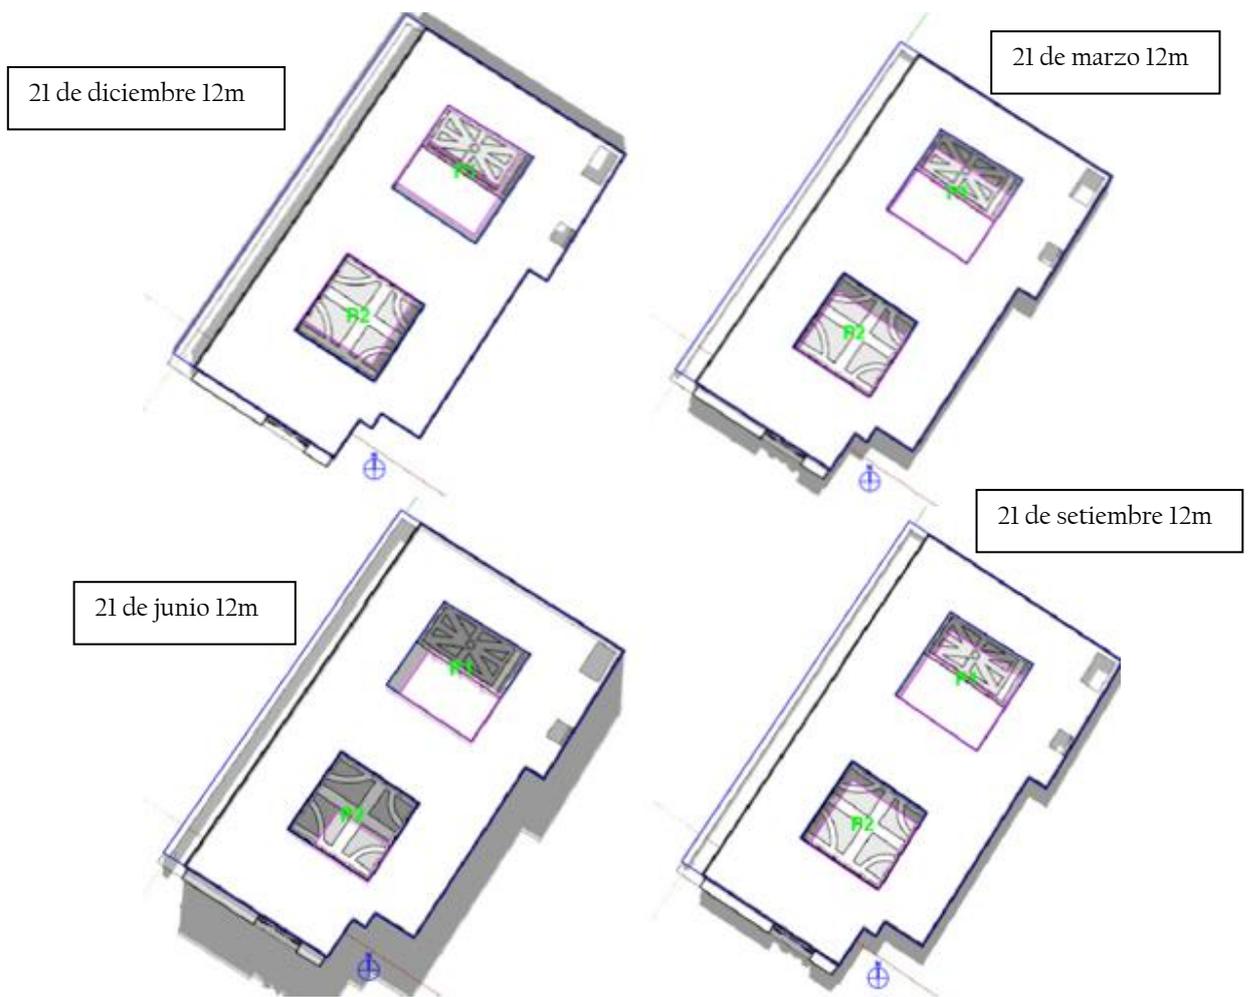
**Figura 44.** Dibujo de plantas que grafican en recuadros de color magenta el área con sol en los patios a las 12m en solsticios y equinoccios del Palacio Torre Tagle.

PATIO 1	9 hrs.		12 hrs.		15 hrs.	
	Área con sol	% del total de patio	Área con sol	% del total de patio	Área con sol	% del total de patio
151.3						
21-Mar	13	8.59	130.5	86.25	30.7	20.29
21-Jun	0	0.00	54.8	36.22	0	0.00
21-Set	22.3	14.74	128.5	84.93	17.1	11.30
21-Dic	19.5	12.89	131.5	86.91	31.5	20.82
PATIO 2	9 hrs.		12 hrs.		15 hrs.	
	Área con sol	% del total de patio	Área con sol	% del total de patio	Área con sol	% del total de patio
81.84						
21-Mar	0	0	56.9	69.53	21.3	26.03
21-Jun	0	0	2	2.44	0	0.00
21-Set	0	0	54.9	67.08	13.3	16.25
21-Dic	11.3	13.81	74	90.42	17.6	0.04

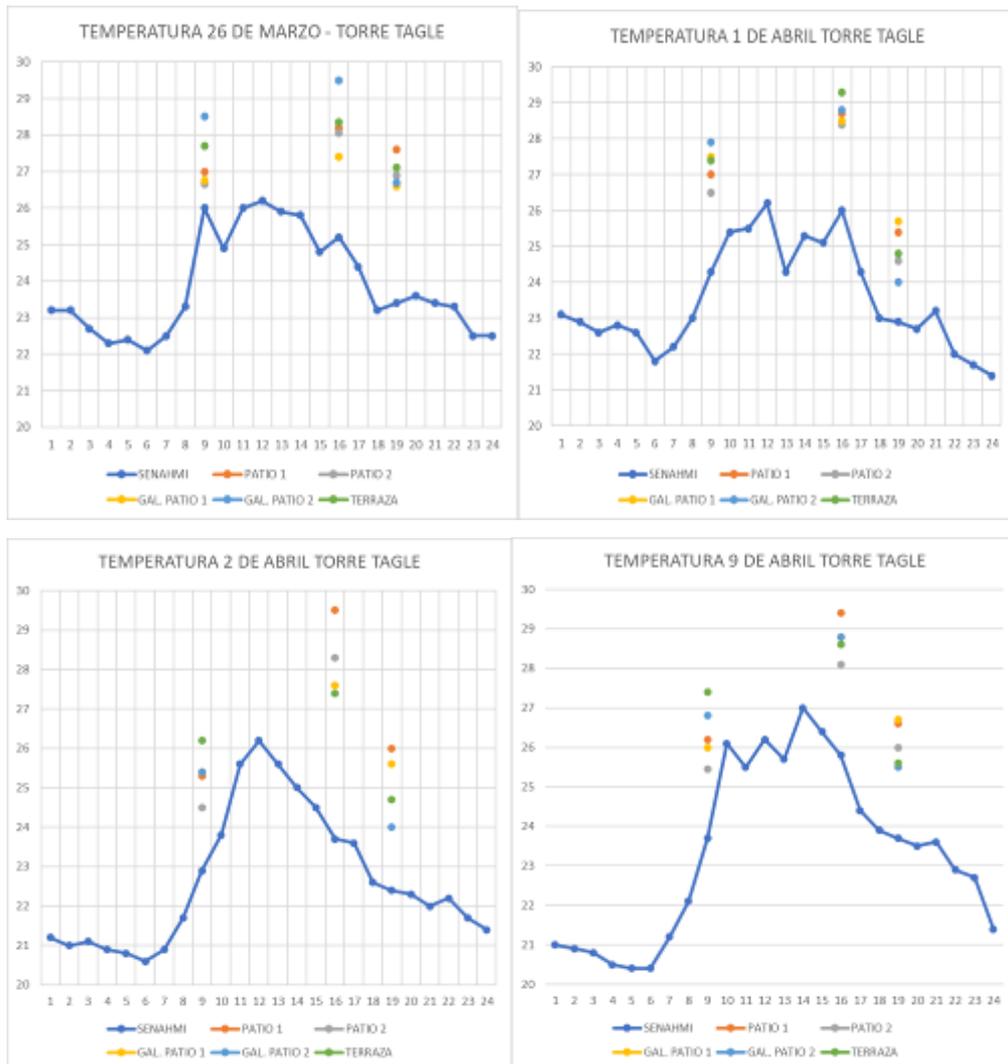
**Figura 45.** Gráfico de temperaturas del SENAMHI y espacios abiertos en días cálidos Palacio Torre Tagle.

De la comparación de los datos en primer nivel en ambos patios, vemos que el Patio 1 registra mayor temperatura que el Patio 2. Son diferencias no mayores a 1.3°C pero que están presentes en todas las mediciones, el Patio 2 registra una menor temperatura a la vez que mayor humedad. Ambos patios consiguen ubicarse en la ZCV hacia el final de la tarde, alcanzando el límite y eventualmente ingresando a la ZC en especial en el Patio 2. (Ver Anexo)

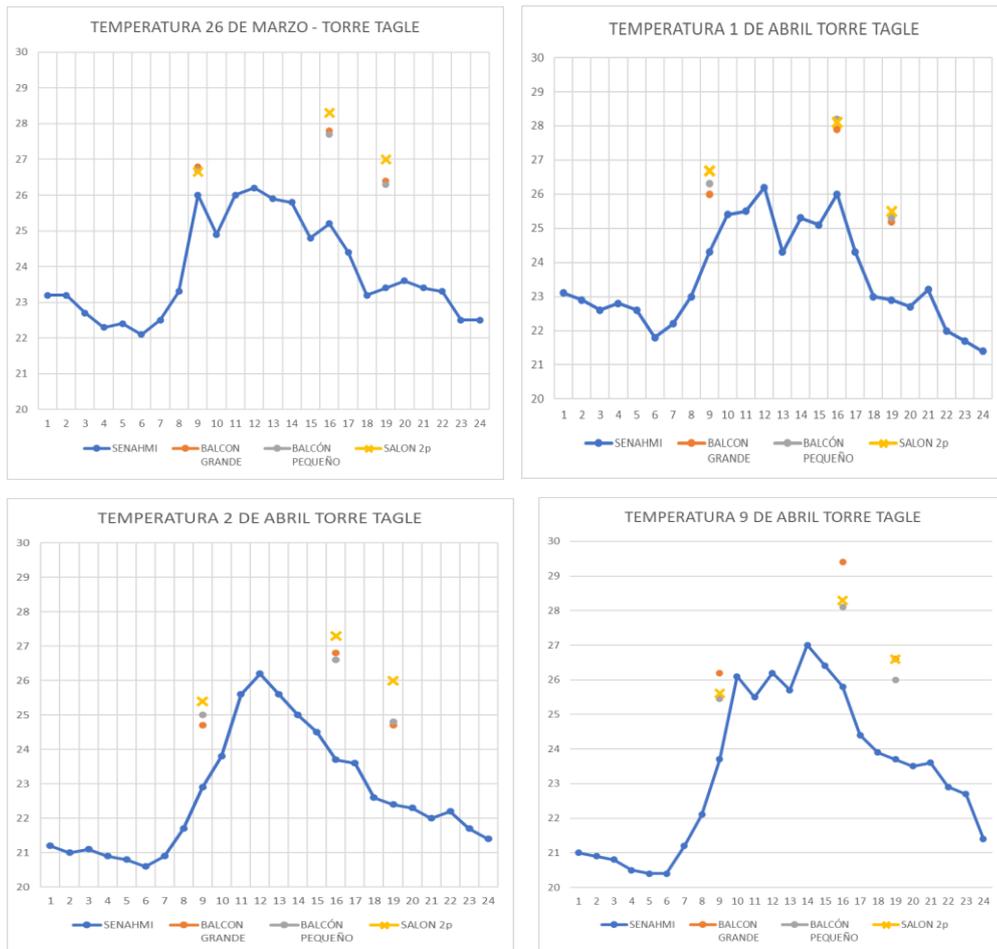
Figura 48 Gráfico de temperaturas del SENAMHI y espacios intermedios en días cálidos Palacio Torre Tagle.

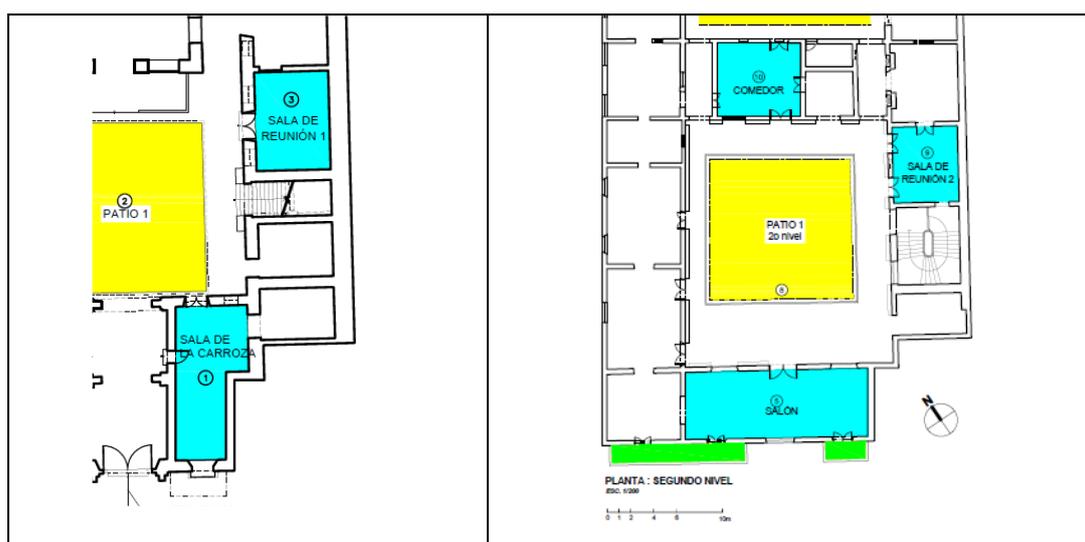
**Figura 49.** Espacios interiores (celeste) del primer nivel en Palacio Torre Tagle.

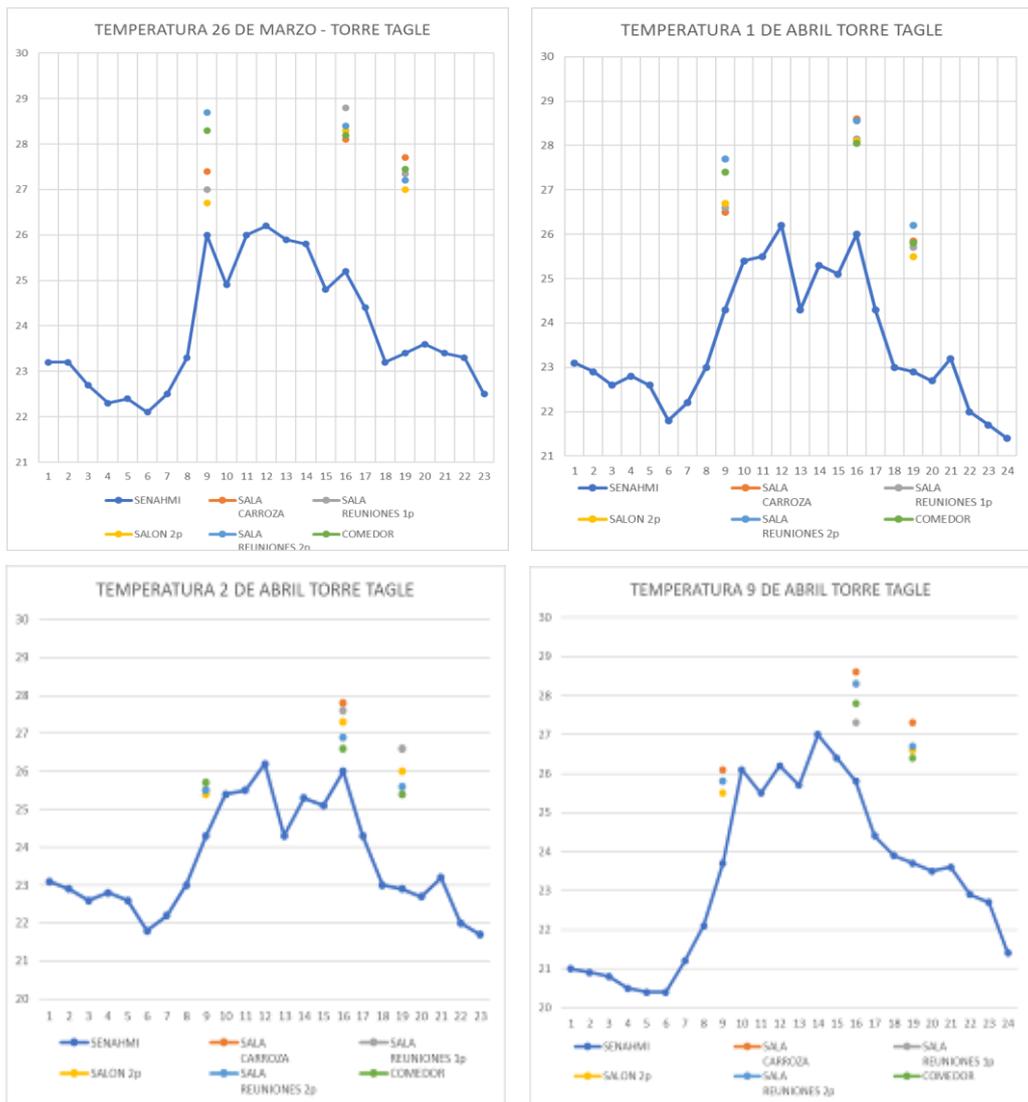
**Figura 50** Gráfico de temperaturas del SENAMHI y espacios interiores en días cálidos Palacio Torre Tagle.

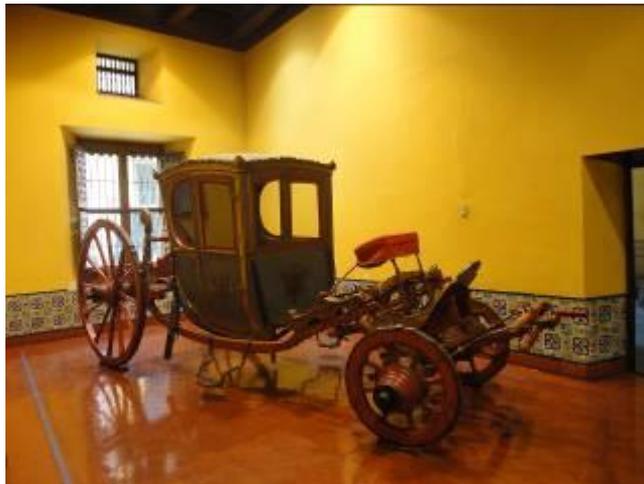
**Figura 51.** Sala de la Carroza.

En el caso de la **Sala de la Carroza** las condiciones para una óptima ventilación cruzada están dadas. Como se ve en los gráficos cuenta con ventanas en sus frentes opuestos, dos ventanas hacia la fachada principal (área de ambas 5m<sup>2</sup>), que tiene orientación óptima para ingreso de aire, y en su pared opuesta que hace frente al patio donde tiene dos ventanas además de la puerta de ingreso (área total de 7.2m<sup>2</sup>). Cabe mencionar que la carpintería de ventanas considera rejas y contraventana de madera. En el caso de las ventanas que dan frente a la calle por intervenciones más recientes en la edificación cuentan con cristal. Cuando se realizaron las mediciones solo la ventana pequeña (1.1m<sup>2</sup>) que abre al Patio 1 y las puertas estuvieron abiertas. Se considera que esta situación puede distorsionar las posibilidades de confort del ambiente. Mas aún si tenemos presente la apropiada orientación de las ventanas en la fachada principal. Sólo en una ocasión se

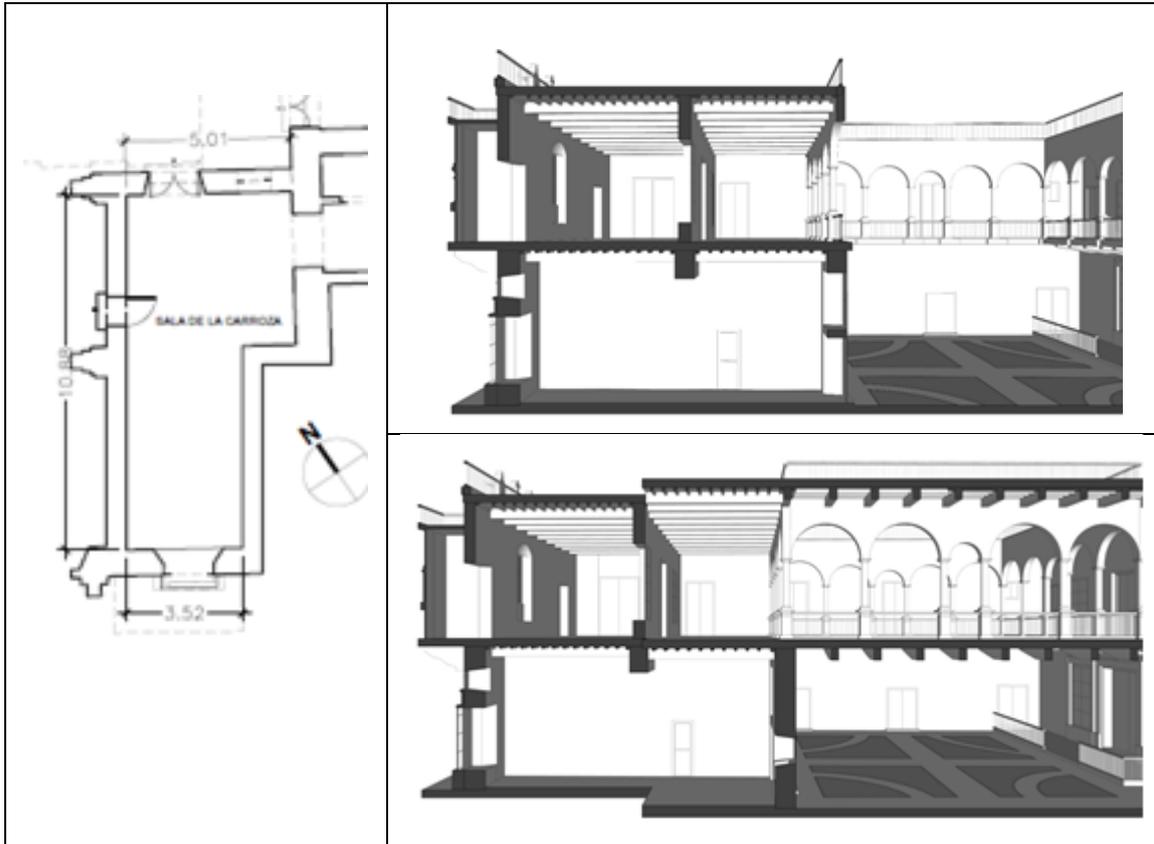
**Figura 52.** Dibujos de planta y sección de la Sala de la Carroza mostrando los distintos vanos.

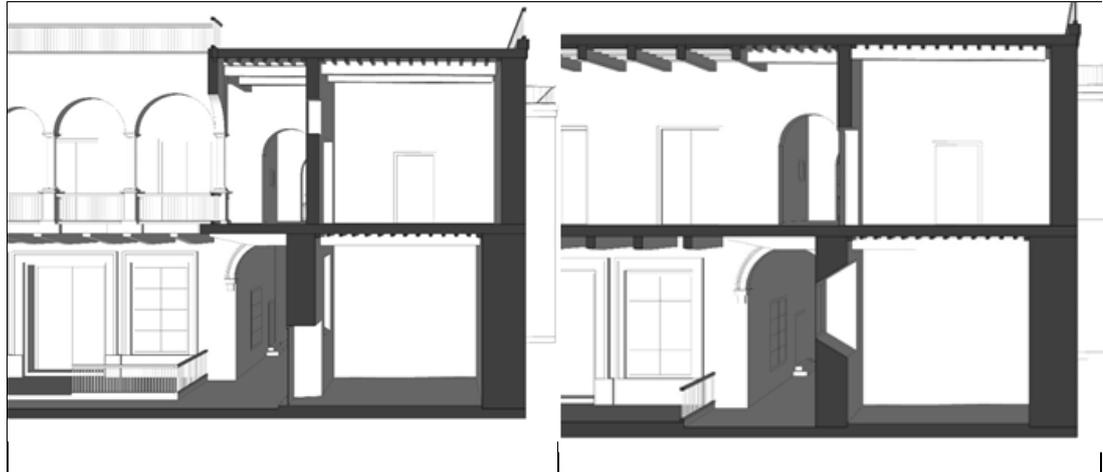
**Figura 53.** Dibujo de sección de la Sala de Reunión 1 y 2 mostrando ubicación de vanos.

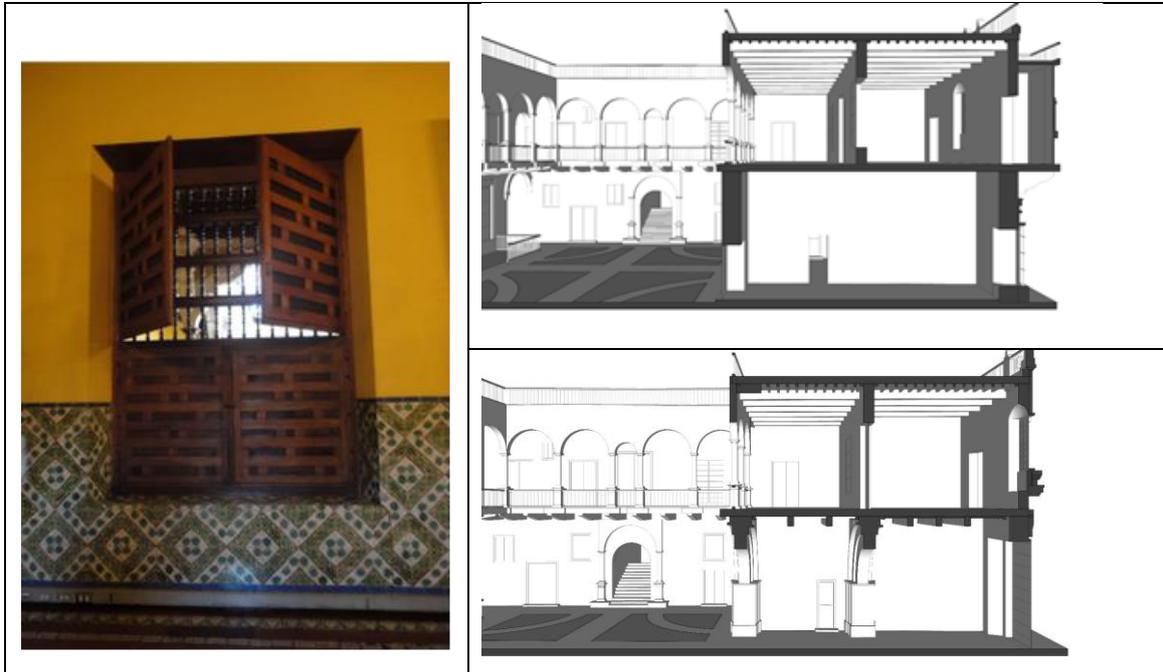
Figura 55. Secciones del Salón y detalle de carpintería en ventana.

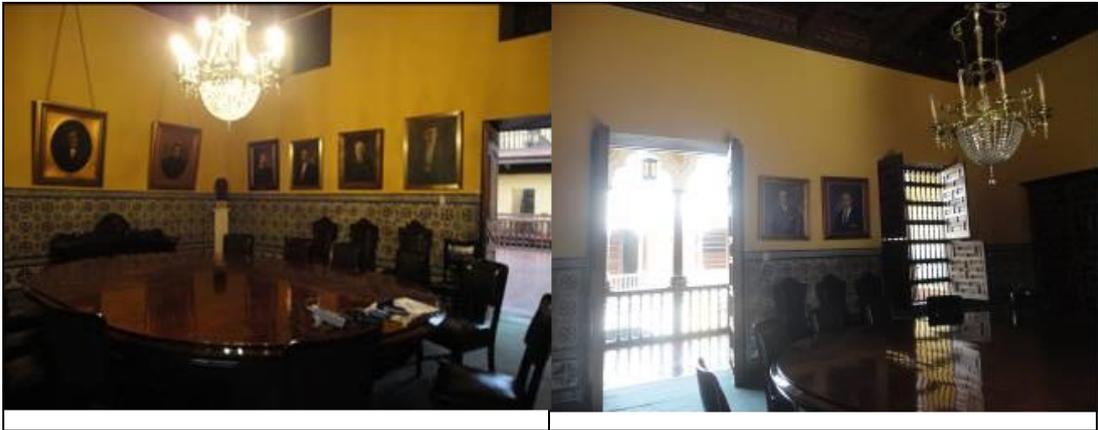
**Figura 56.** Vista interior del Comedor hacia la terraza (izquierda) hacia la galería (derecha).

En estas habitaciones, a pesar del limitado uso de la carpintería, se ha registrado corriente de viento de baja velocidad en el Salón, en la primera y tercera medición de  $0.2\text{m/s}$ . En cambio, es en el Comedor donde se ha registrado mayor velocidad de aire: hasta  $1.4\text{m/s}$  en la primera medición,  $0.5\text{ m/s}$  en la segunda medición velocidad y  $0.6\text{m/s}$  en la tercera medición. Estas son velocidades obtenidas sin contar necesariamente con todas las puertas y ventanas abiertas. Si tenemos presente lo establecido por Givoni sobre

conseguir confort en ambientes que se ubican en la ZEVNM, podemos considerar que el Comedor ha sido un espacio generalmente confortable en verano a distintas horas: desayuno, almuerzo y cena.

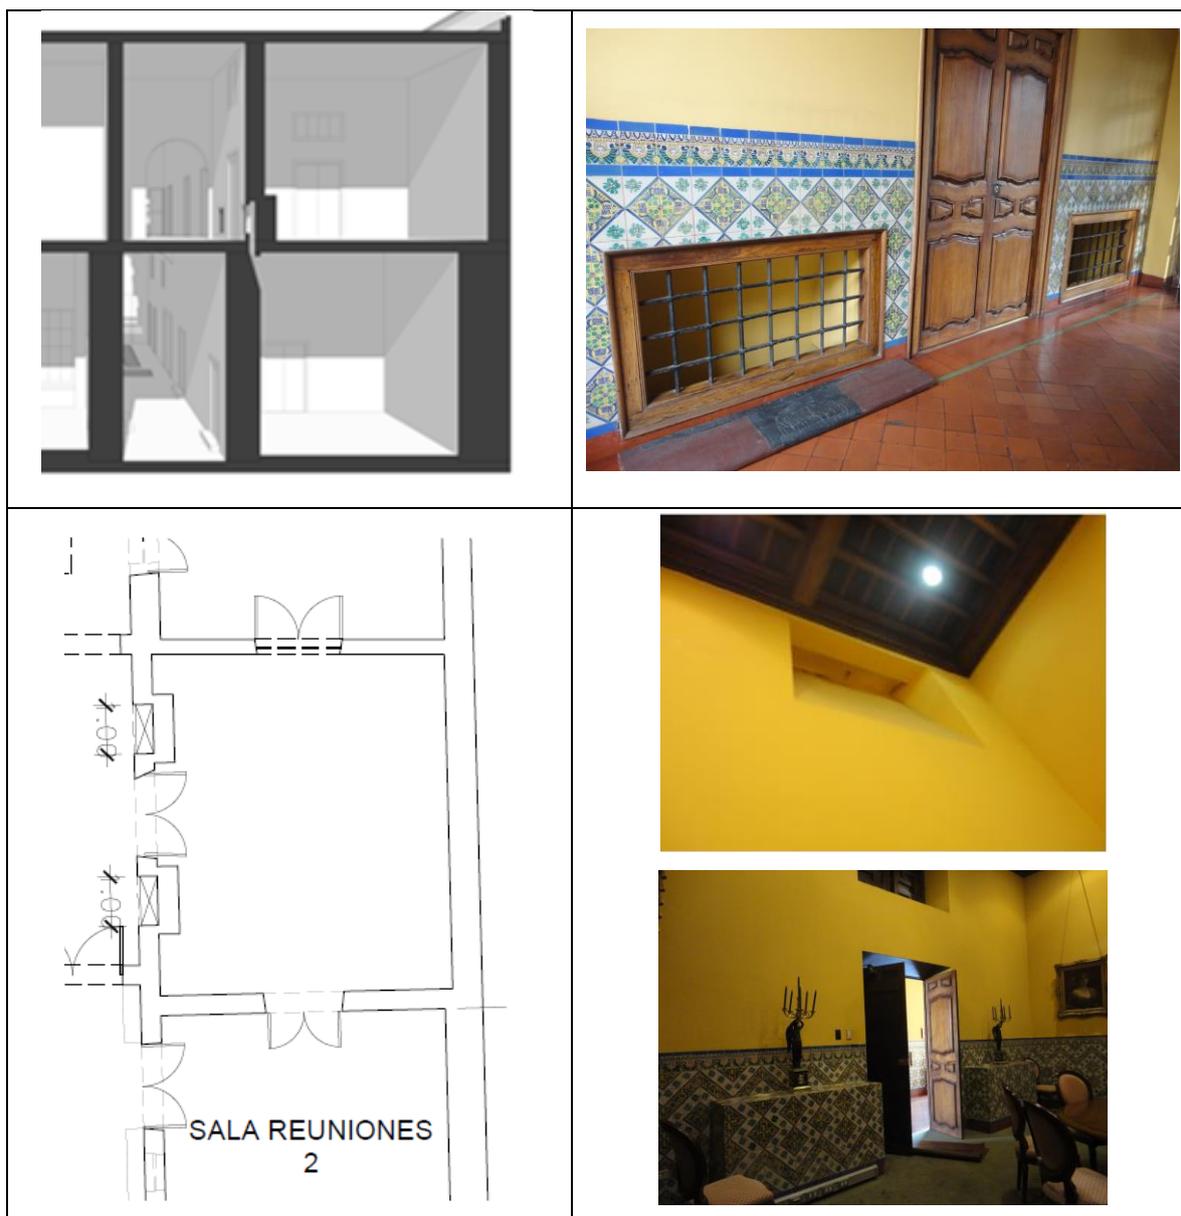
**Figura 58.** Planta sección y vistas de los ductos de ventilación.
