**“ESTRATEGIAS DE DISEÑO BIOCLIMÁTICO EN LA  
ARQUITECTURA RESIDENCIAL COLONIAL LIMEÑA”**

**PARA OBTENER EL GRADO ACADÉMICO DE MAESTRO EN  
CIENCIAS CON MENCIÓN EN ENERGÍAS RENOVABLES Y EFICIENCIA  
ENERGÉTICA**

**SYRA PATRICIA ALVAREZ ORTEGA**

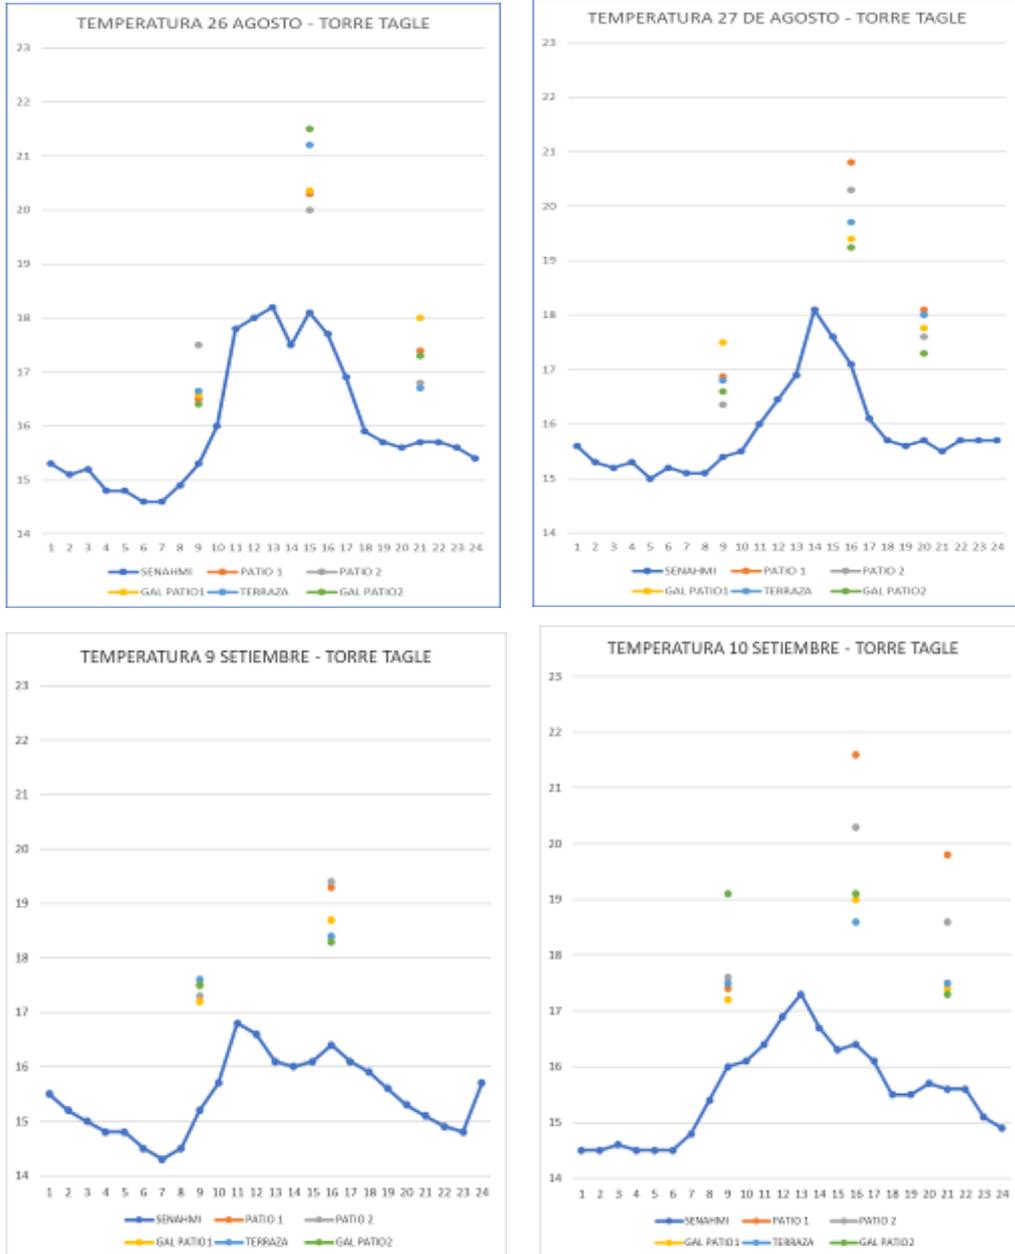
**Figura 59.** Gráficos de temperaturas del SENAMHI y espacios abiertos en días fríos Palacio Torre Tagle.

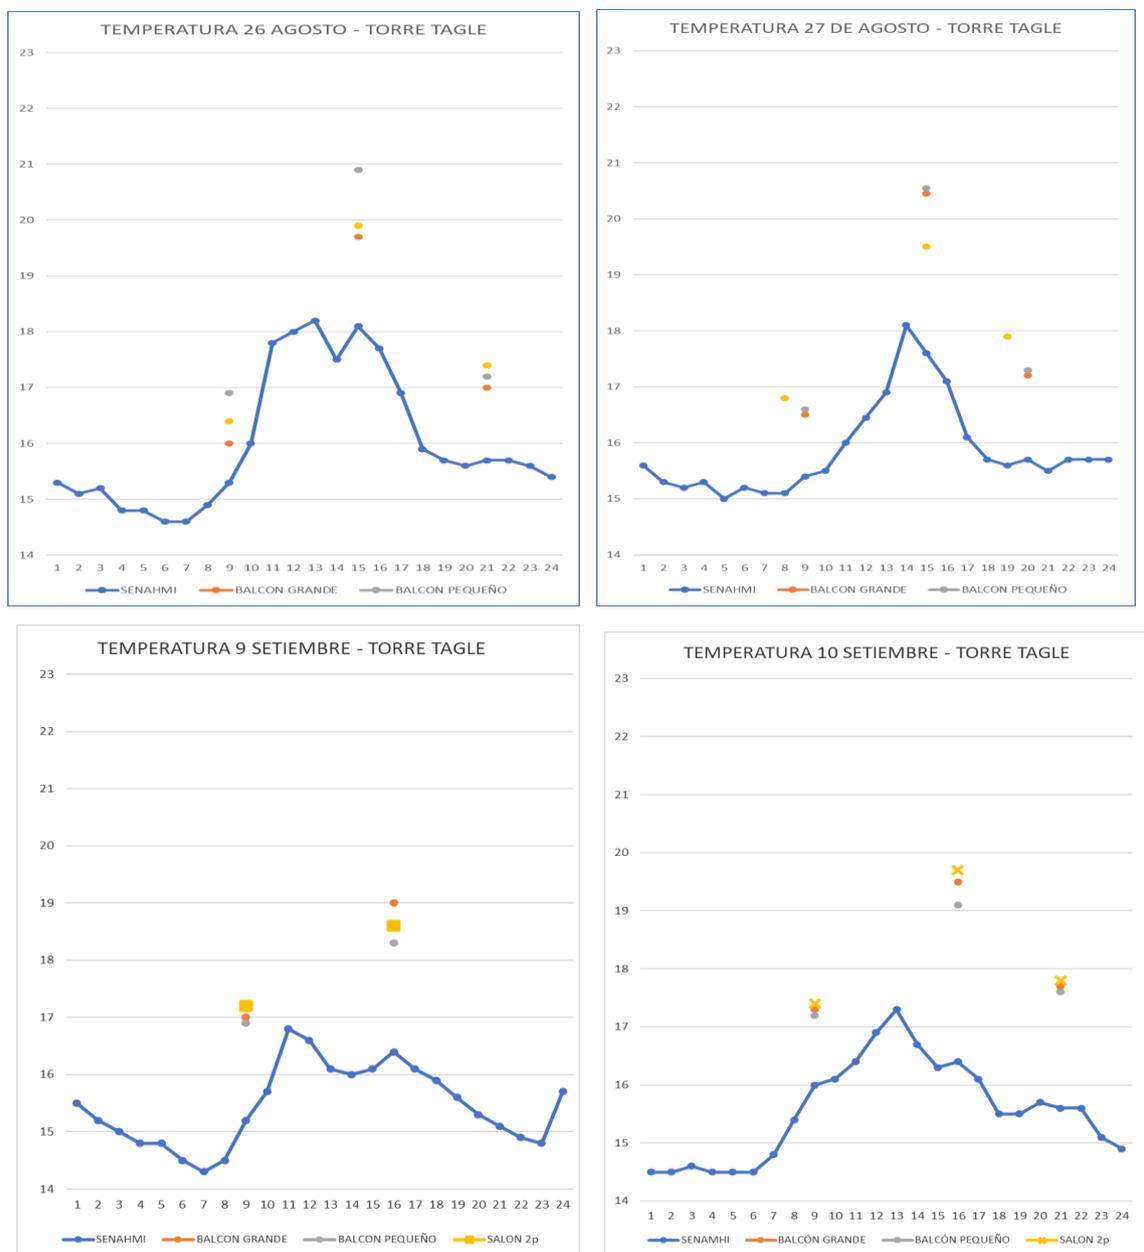
**Figura 60.** Gráficos de temperaturas del SENAMHI y espacios intermedios en días fríos Palacio Torre Tagle.

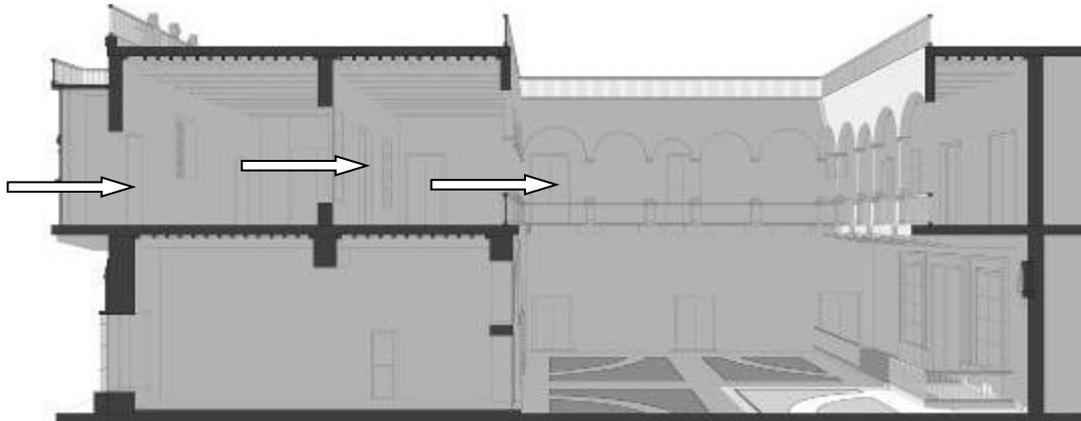
**Figura 61.** Dibujo de sección del Balcón, Salón y Galería mostrando ventilación cruzada.

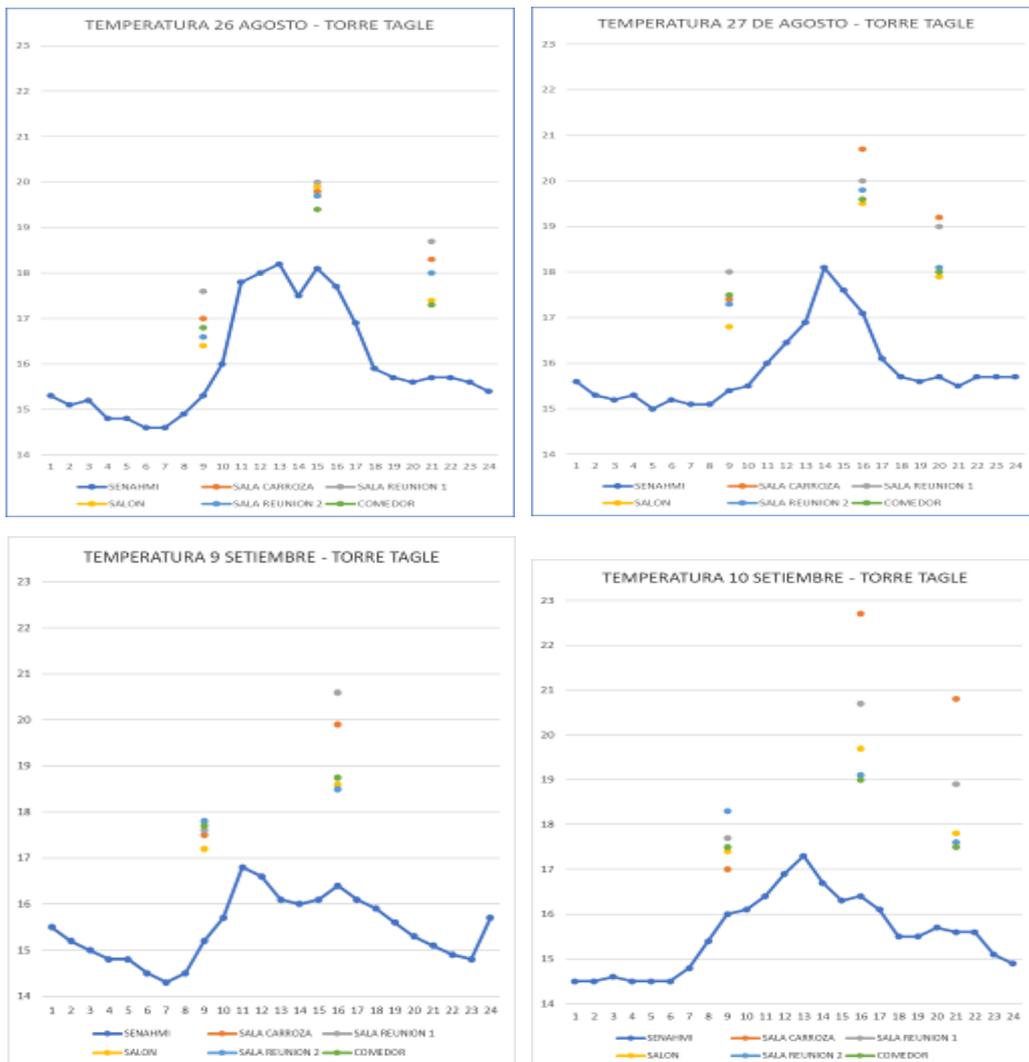
**Figura 62** Gráficos de temperaturas del SENAMHI y espacios interiores en días fríos Palacio Torre Tagle.

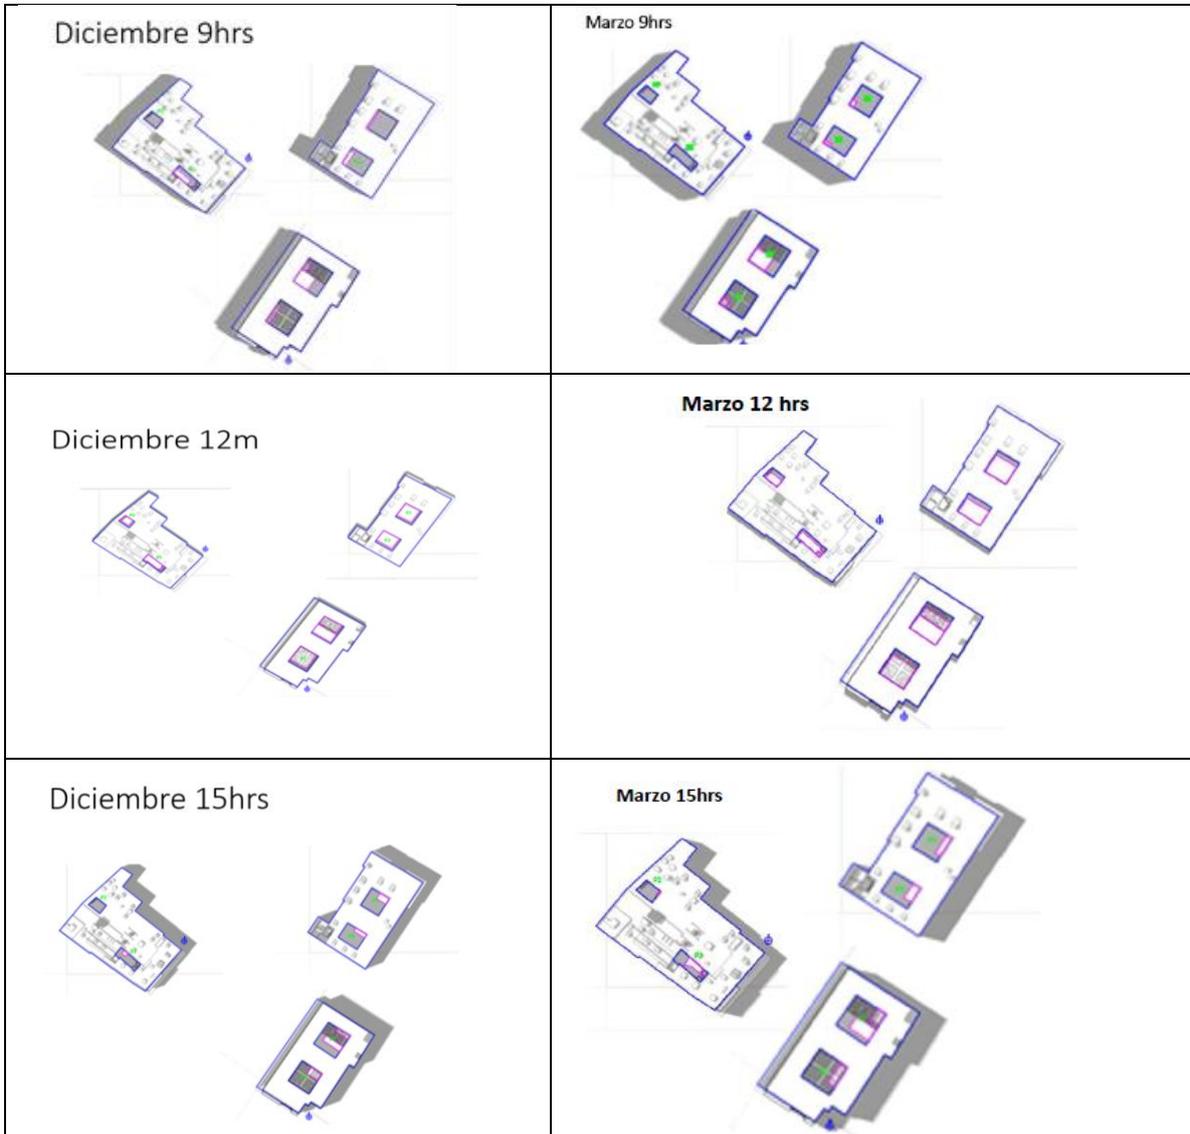
**Figura 63.** Gráficos de sombras en patios a 9, 12, y 15 hrs. en solsticio de diciembre y equinoccios de marzo
