Universidad Nacional de Ingeniería
Facultad de Ingeniería Geológica Minera y Metalúrgica

TESIS

**Caracterización geológica y geomecánica de la cantera
Yanamachay, para la construcción del campamento de la Unidad
de Producción El Porvenir - Pasco**

Para obtener el título profesional de Ingeniero Geólogo.

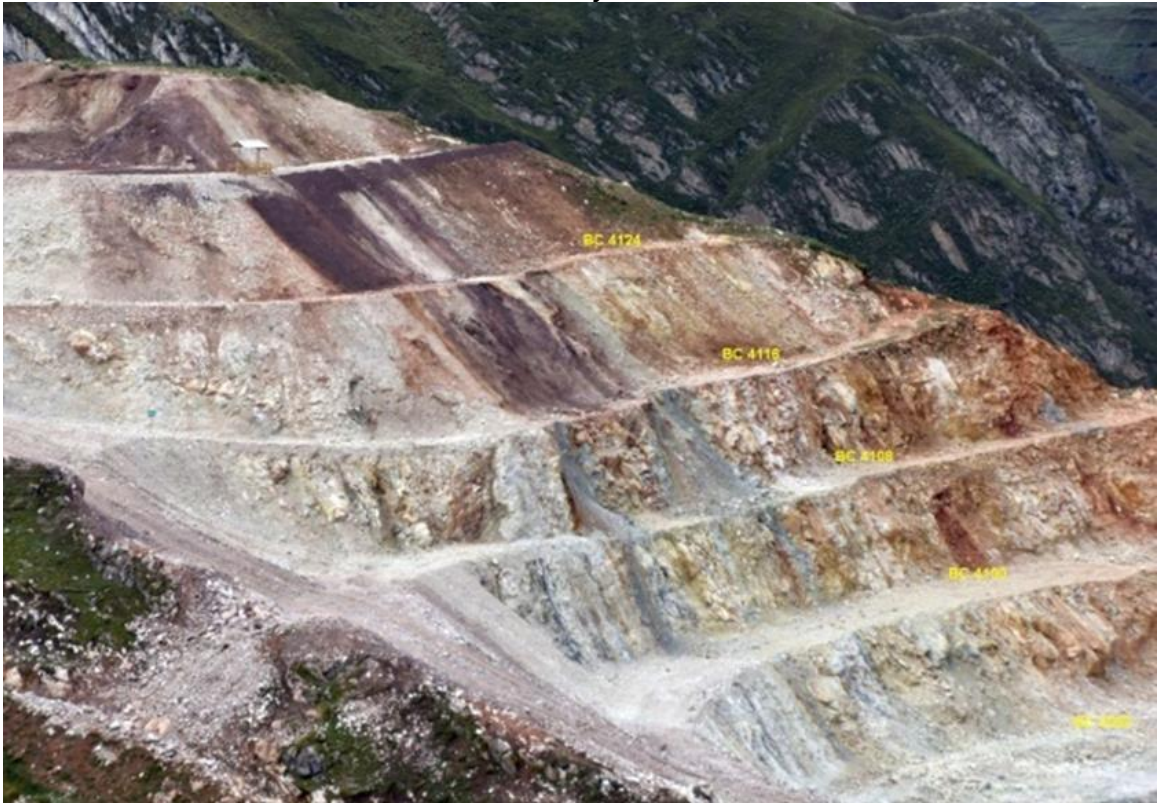
Vista de los bancos de la cantera Yanamachay

En la parte central de la cantera, el substrato rocoso se encuentra muy alterado y fracturado, debido a la trayectoria de dos fallas tectónicas regionales, que siguen una orientación subparalela NNO-SSE y buzamientos hacia el NE.

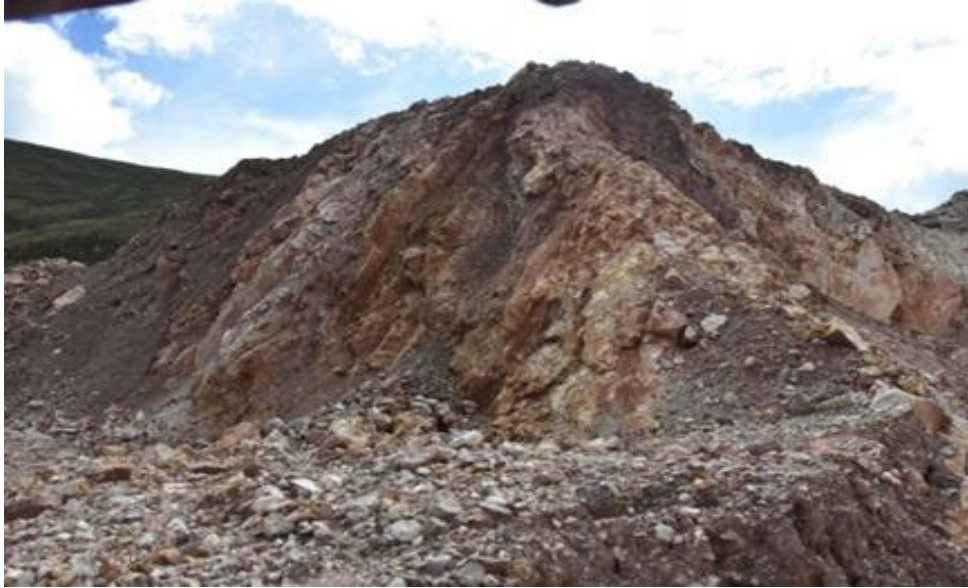
Vista hacia el banco nv. 4076. Intercalación de calizas masivas, margas y limolitas de coloraciones marrón-rojizas

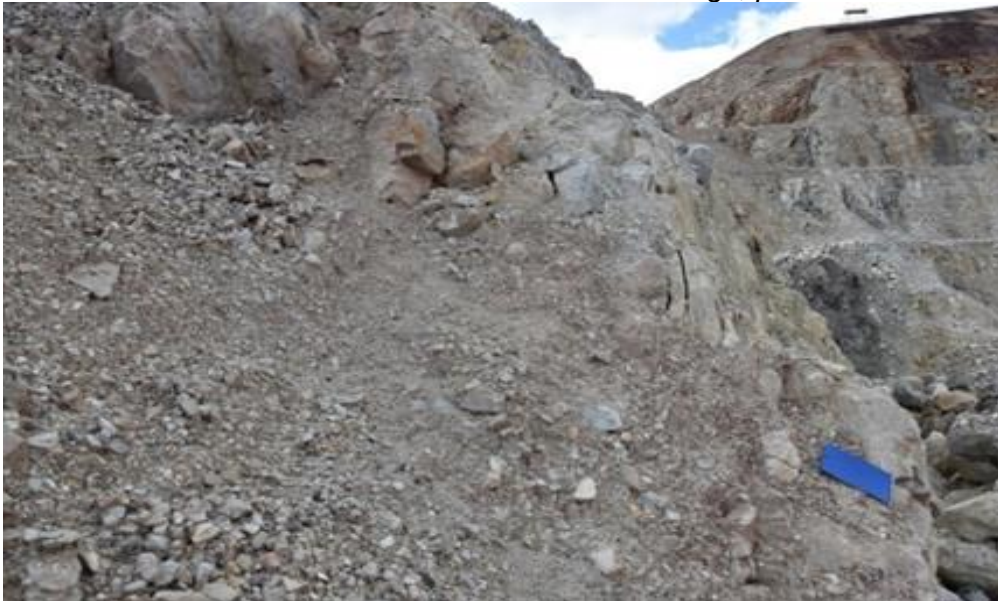
3.2.1.2 Unidad 2 (Ts-ch-2). Conformada por calizas masivas, color beige, alta dureza y resistencia (Figura 22), los estratos siguen una dirección N-340° a 350°-E, inclinación entre 75° a 85° al NE; el grado de fracturamiento por lo general esta medianamente fracturada a fracturada, y por sectores se aprecia calizas masivas en buen estado (Figura 23). Está limitada al Oeste por la unidad 1 y al Este por unidad 3, el contacto es concordante. El espesor se estima entre 5 a 7 m.

Vista hacia el banco nv 4084. Estratos masivos de caliza beige, poco fracturada

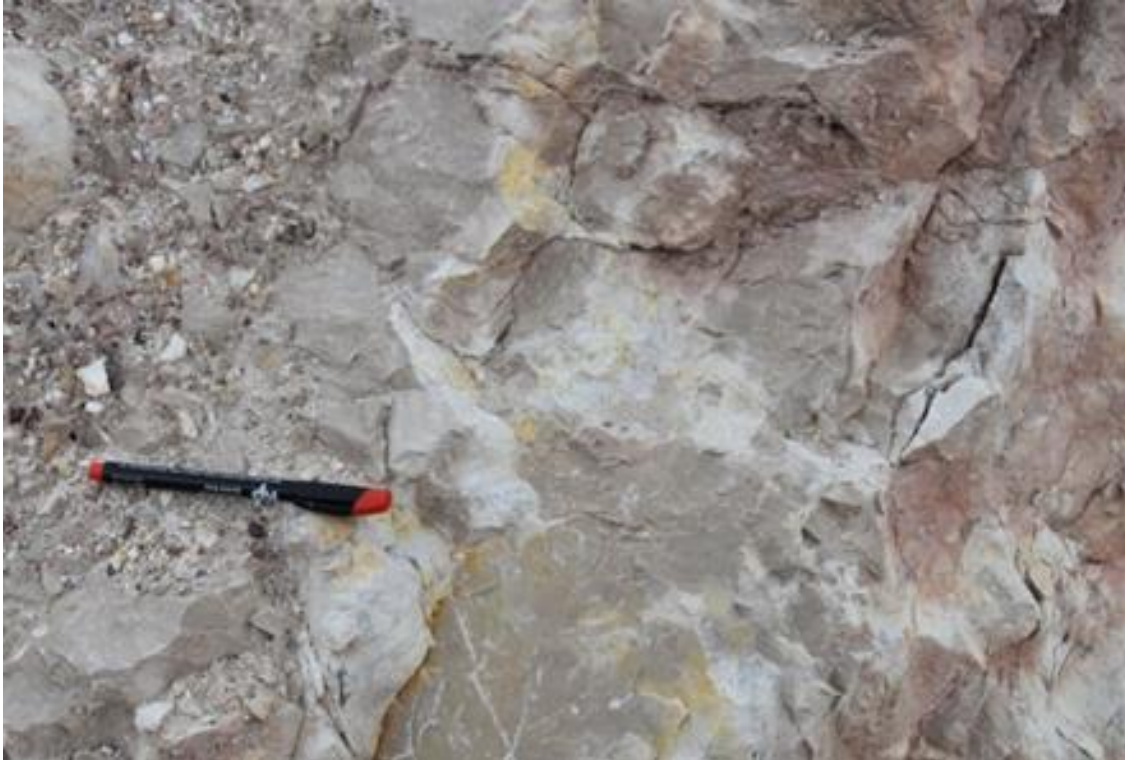
Figura 23

Vista hacia el banco nv. 4084. Detalle de caliza masiva, color beige, alta dureza y resistencia, poco fracturada

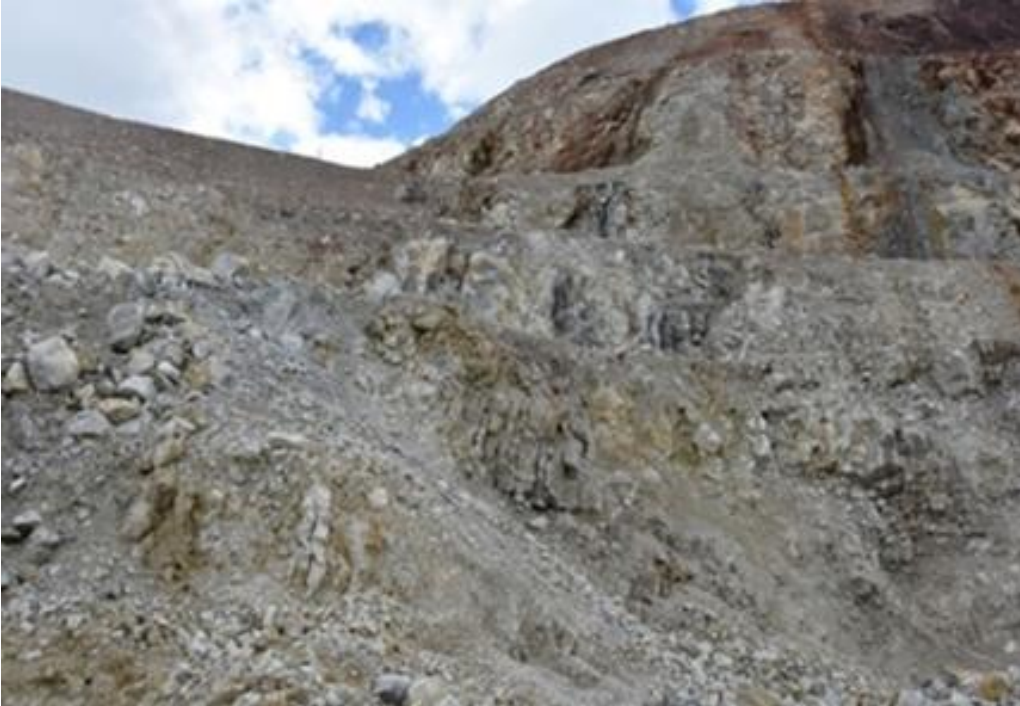
3.2.1.3 Unidad 3 (Ts-ch-3). Se ubica próxima a la parte central del área de campamento Yanamachay. Constituida por calizas tabulares (Figura 24), estratos entre 0.10 m a 0.20 m de espesor, mediana dureza y resistencia, color beige, esporádicas intercalaciones de margas y calizas bituminosas de color gris oscuras a negras; los estratos tienen una orientación N-340° a 355°-E, buzamiento entre 75° a 90° al NE, en algunos casos, con estratos invertidos al Oeste; el patrón de fracturamiento de los estratos son variables, estratos tabulares (delgados) fracturados a muy fracturados, estratos delgados e intercalaciones de margas y limolitas carbonosas fracturadas a muy fracturadas (Figura 25). Al Oeste limitada por la unidad 2 y hacia el Este por la unidad 4, tiene contacto concordante. El espesor se estima entre 10 a 12 m.

Vista desde el banco nv. 4084. Estratos tabulares y delgados de calizas, fracturadas a muy fracturadas

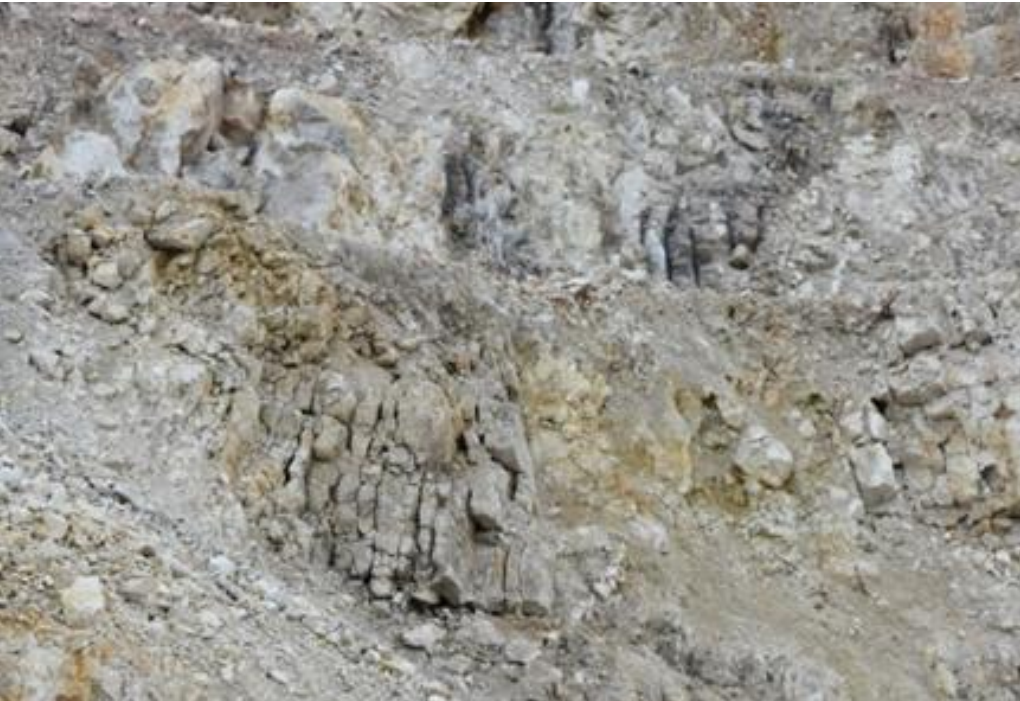
Figura 25

Estratos de calizas controlados por fallas tectónicas, las cuales incrementan el grado de fracturamiento

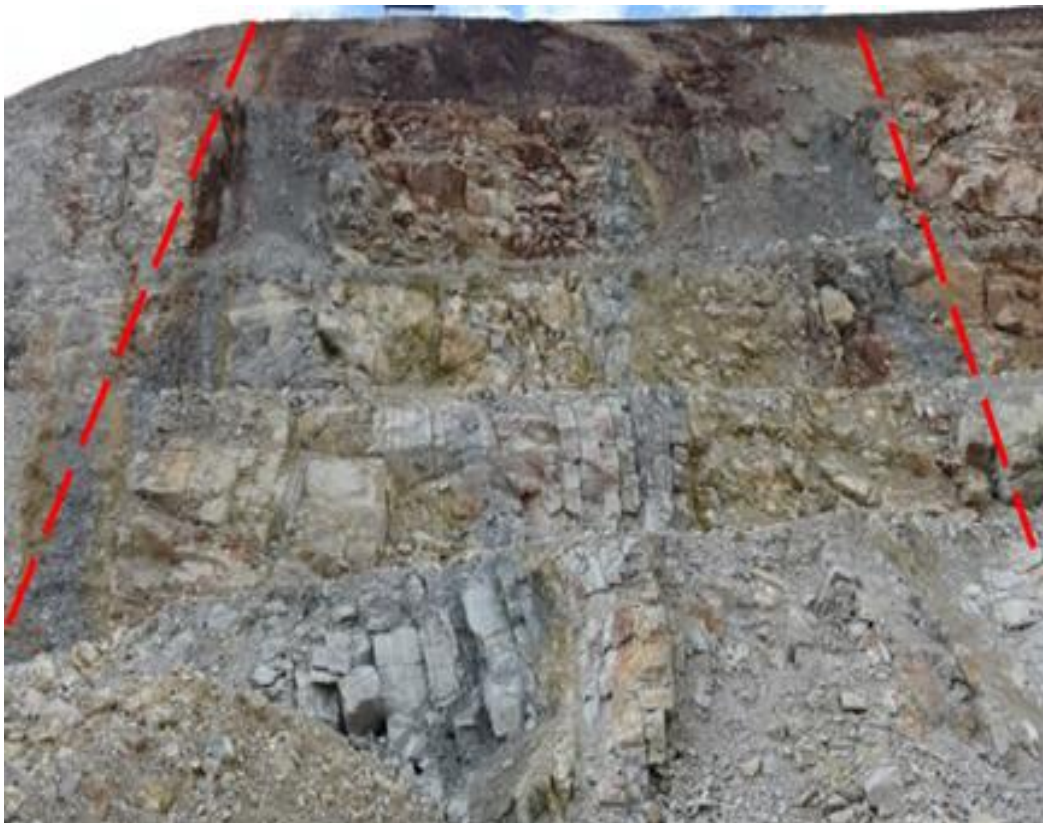
Vista de la Unidad 4, controlada por dos fallas tectónicas regionales (color rojo) originando derrumbes

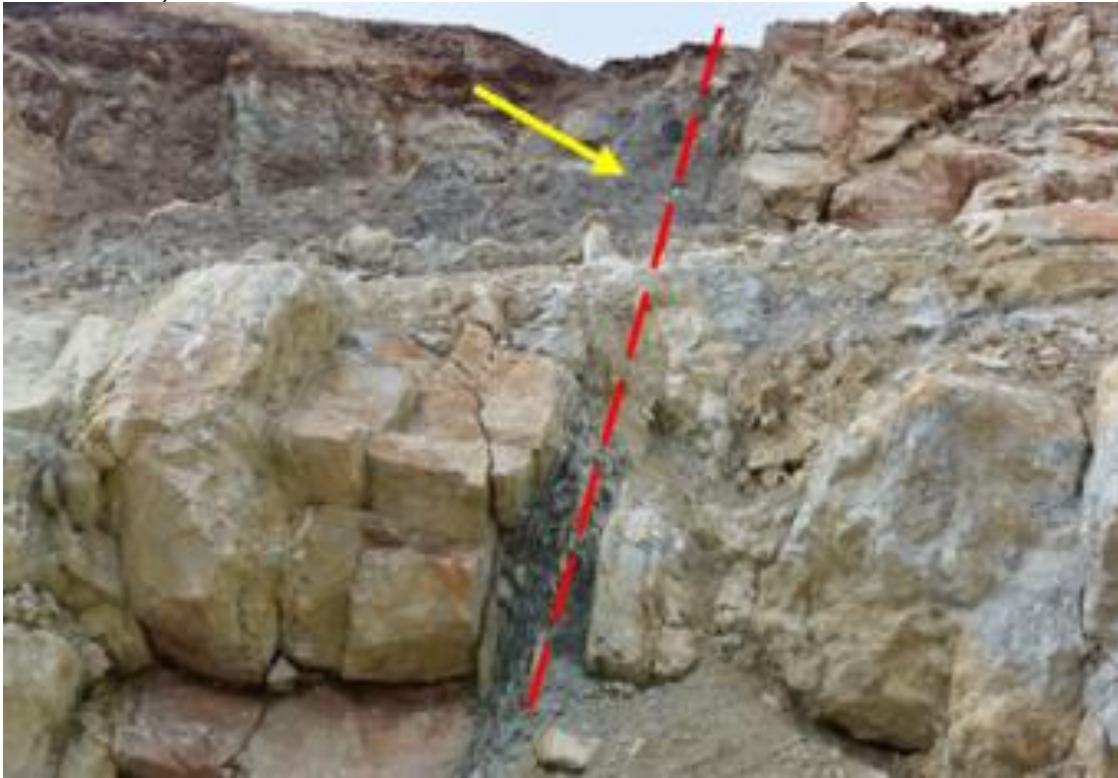
Figura 27

Falla tectónica regional Este (color rojo), nótese en el banco superior derrumbes activos (color amarillo)

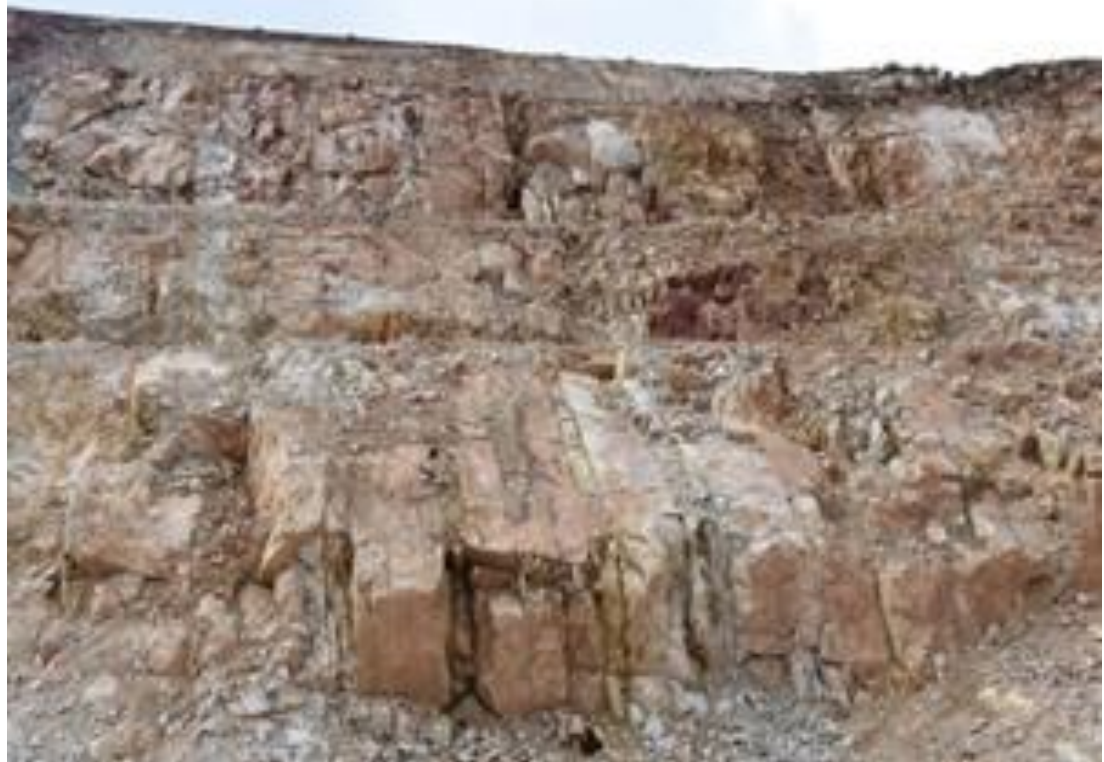
Calizas mayormente sanas, con menor grado de fracturamiento

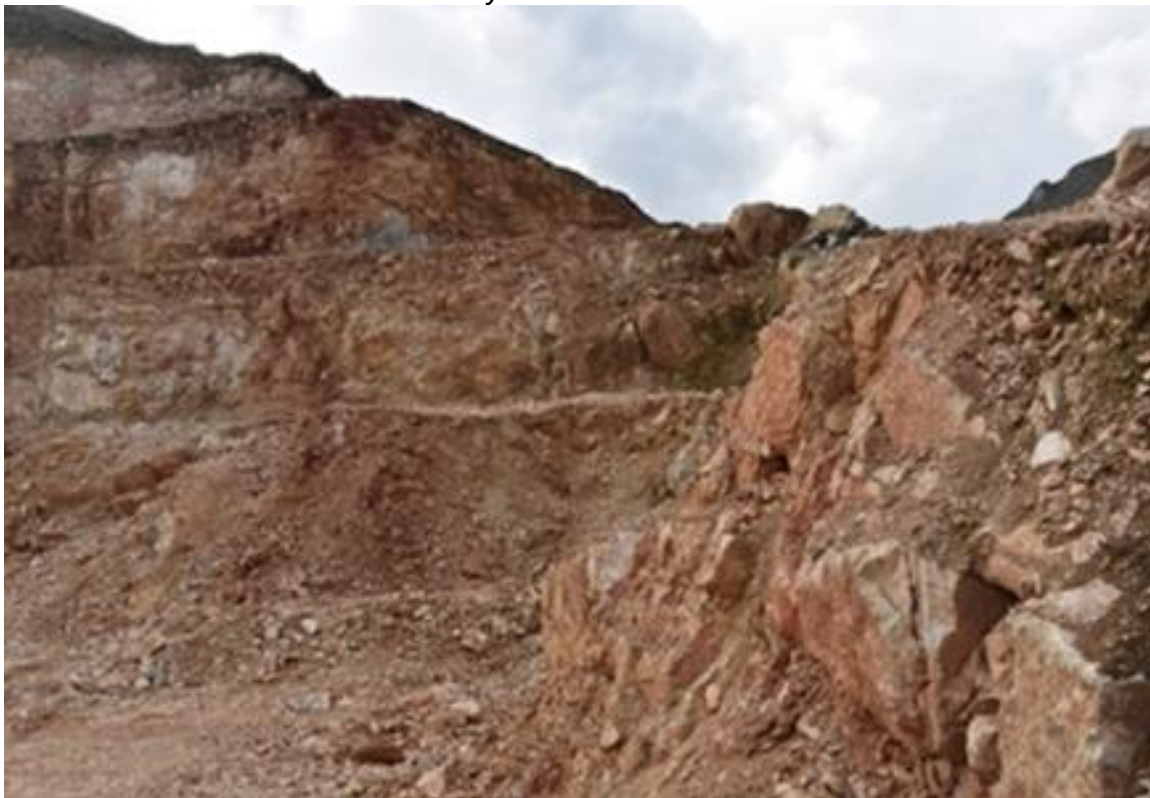
Figura 30
Secuencias de calizas de alta dureza y resistencia

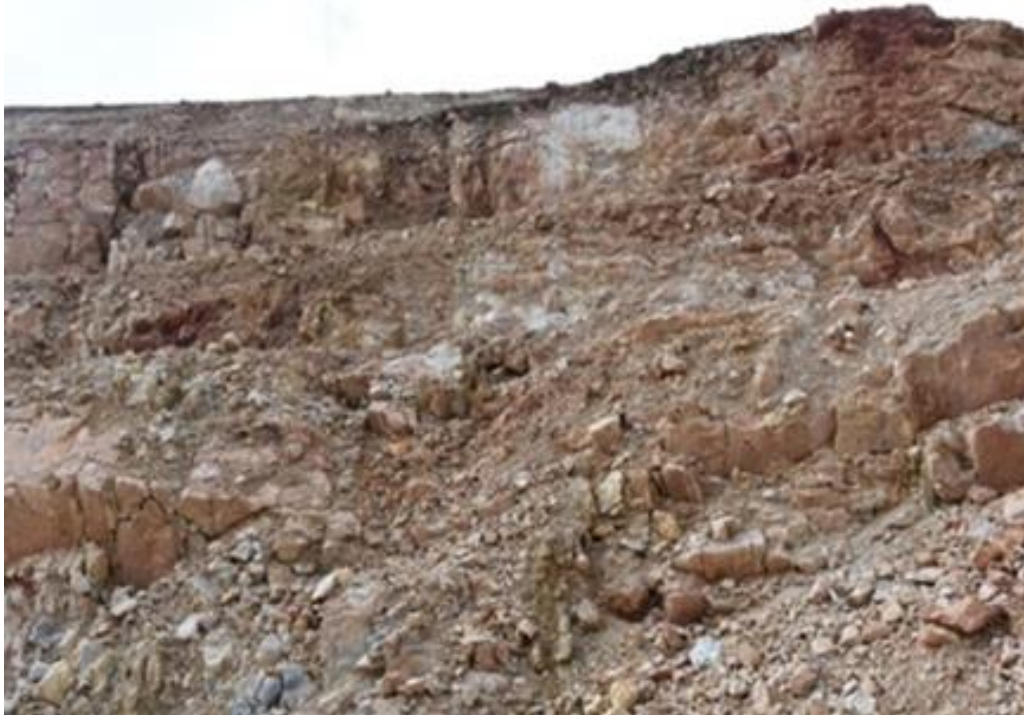
Calizas medianamente fracturadas a fracturadas, entre los bancos nv. 4124 a 4092

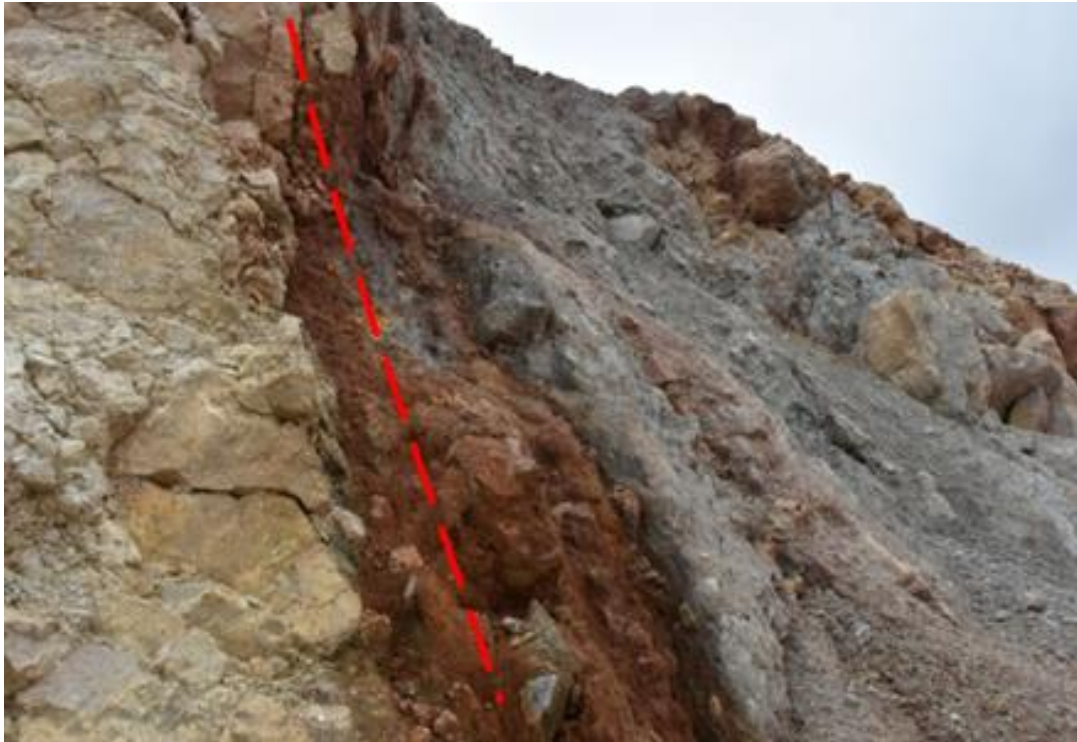
Vista hacia el banco nv. 4108. Falla tectónica regional Oeste (FRO), presenta ancho de 2.50 m

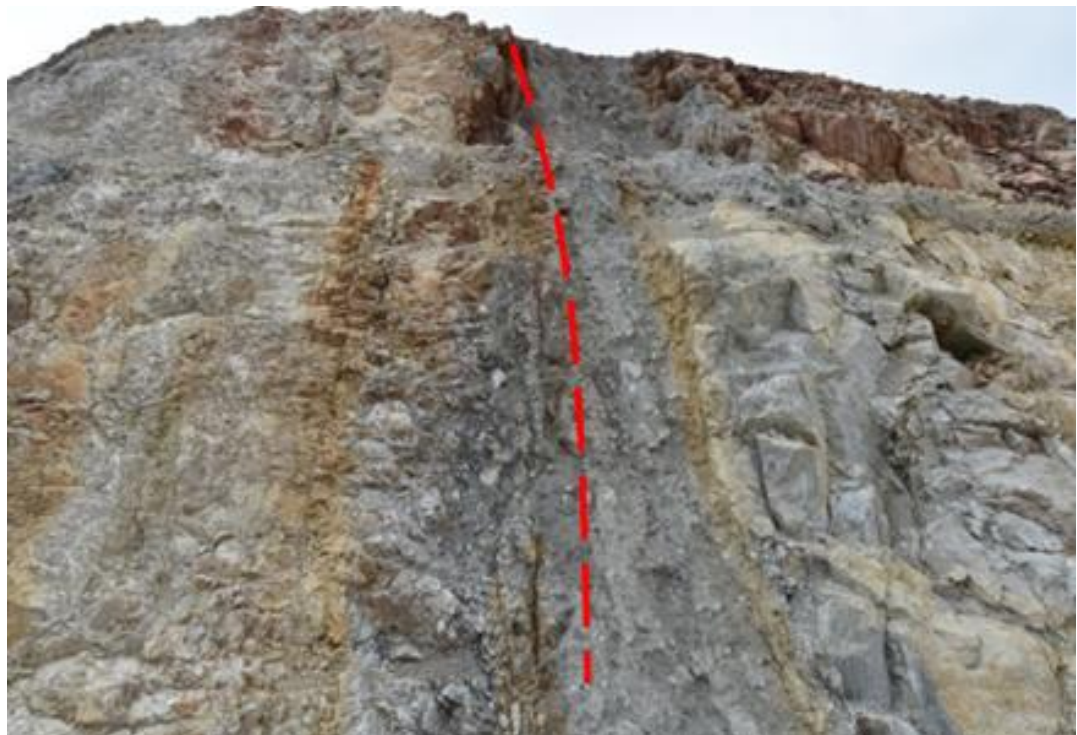
Vista hacia el banco nv. 4100. Falla tectónica regional Este (FRE), presenta ancho de 2.00 m

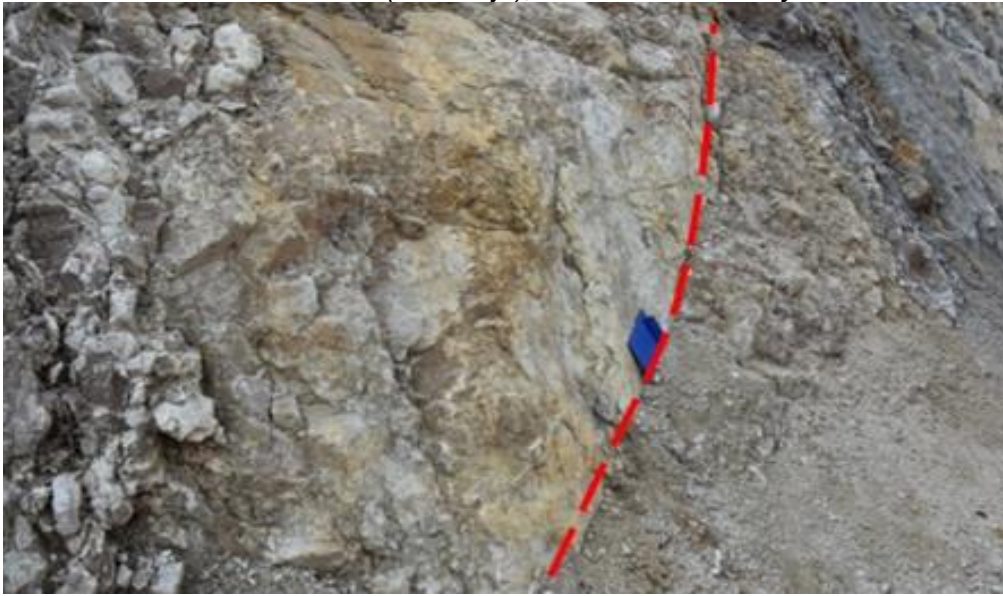
Vista al banco nv. 4100. Falla local (color rojo), con rumbo N75°E y buzamiento 70°SE

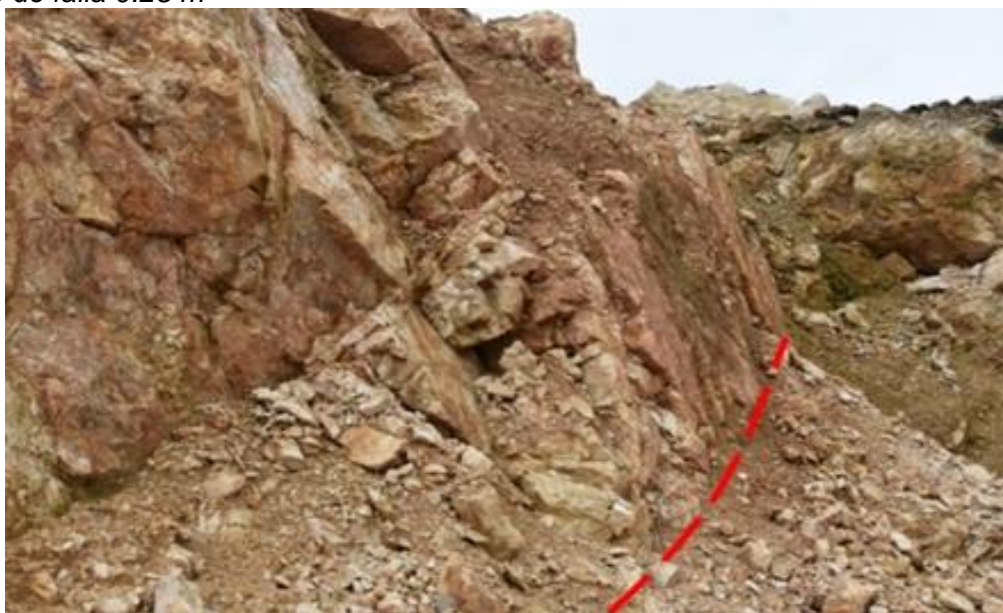
Vista al banco nv. 4084. Falla tectónica local (color rojo), rumbo E-O y buzamiento 65° S, ancho de falla 0.25 m

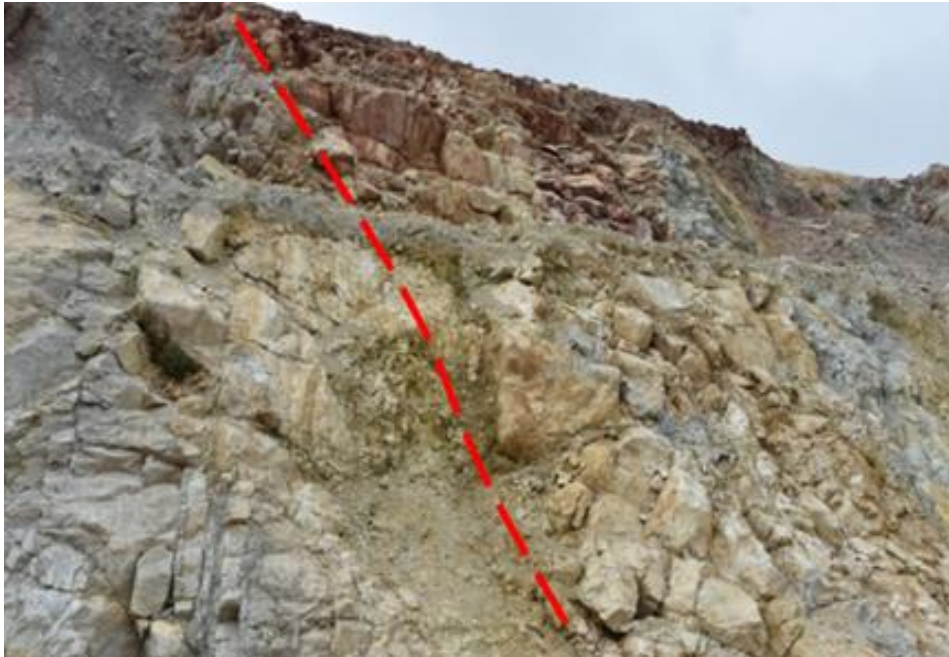
Vista al banco nv. 4100. Falla tectónica local (color rojo), rumbo N25°O y buzamiento 65° NE, ancho de falla 0.50 m

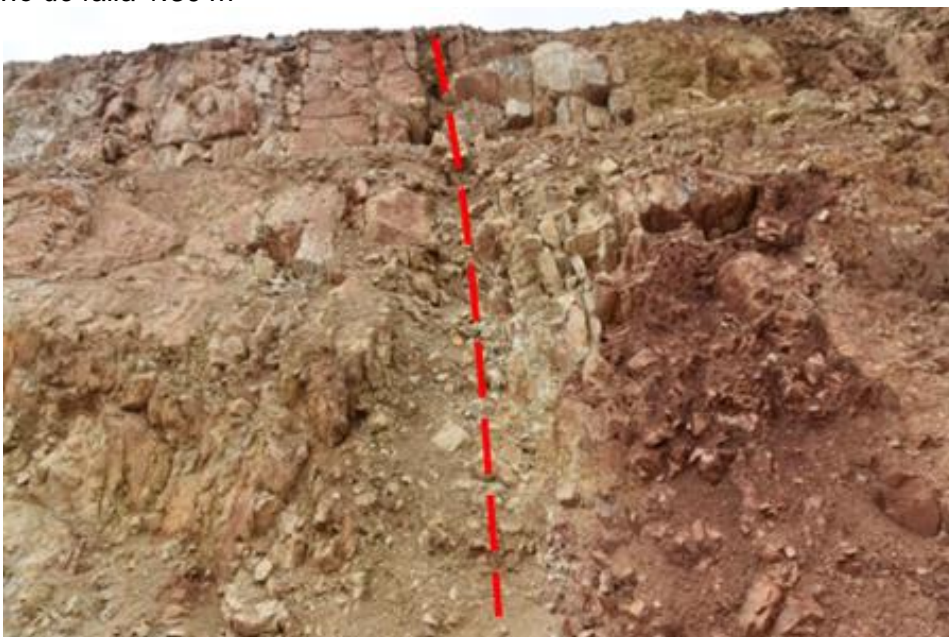
Vista al banco nv. 4100. Falla tectónica local (color rojo), rumbo N20°O y buzamiento 80° NE, ancho de falla 1.50 m
