TRABAJO DE SUFICIENCIA PROFESIONAL

**Análisis de atrasos en proyectos de construcción de túneles para
reducir los sobrecostos operacionales**

La presente investigación, se desarrolla en el Proyecto “Construcción de galería de drenaje”, ejecutada por la Cía. Subterránea Drilling S.A.C., situado en el departamento de Huánuco a una altitud de 2,370 msnm.

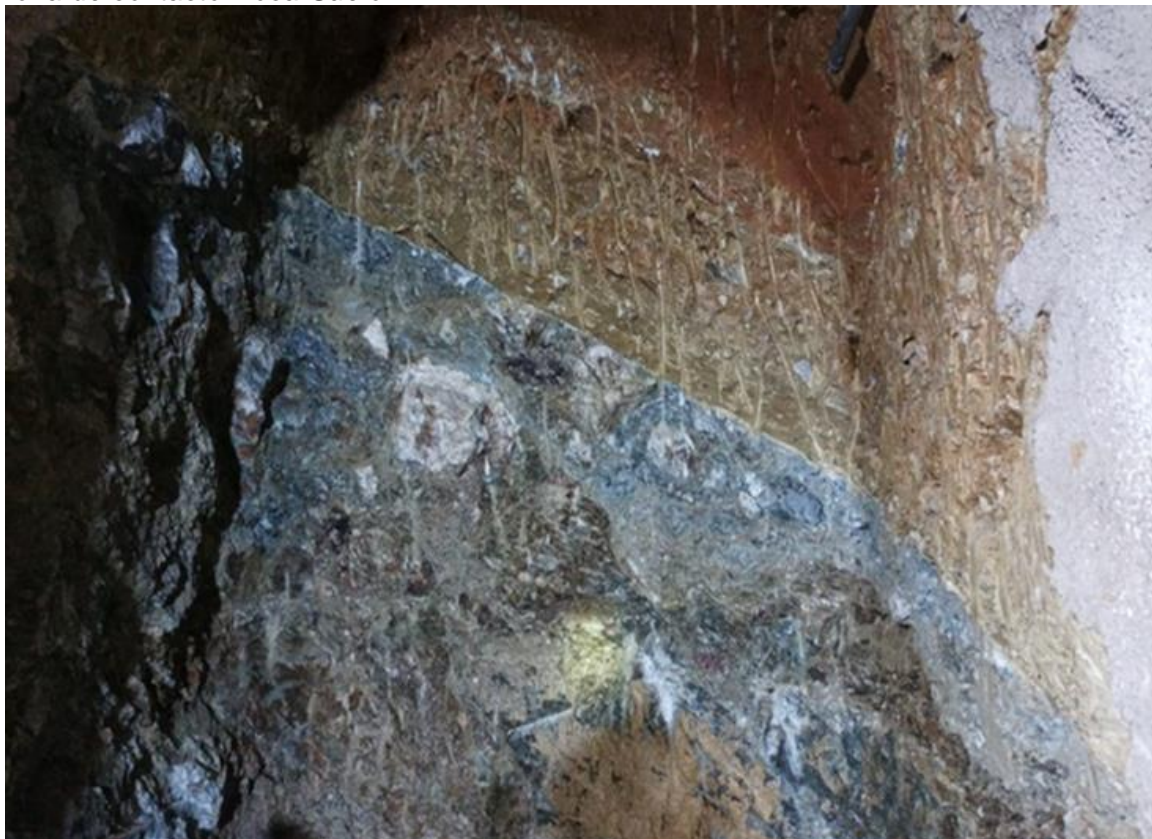
Figura 20

El evento 02, surge a partir de encontrar roca antes de lo establecido en los planos geológicos, se muestra en la figura 20, como la roca va desplazando al suelo, durante la excavación del túnel. La aparición de esta roca ocasiono que el método de excavación variara, porque el abastecimiento de explosivo estaba proyectado su entrega al proyecto hasta el 1/10/2022. Por lo tanto, el impacto en el cronograma se fue evaluando.

Zona de contacto Roca-Suelo

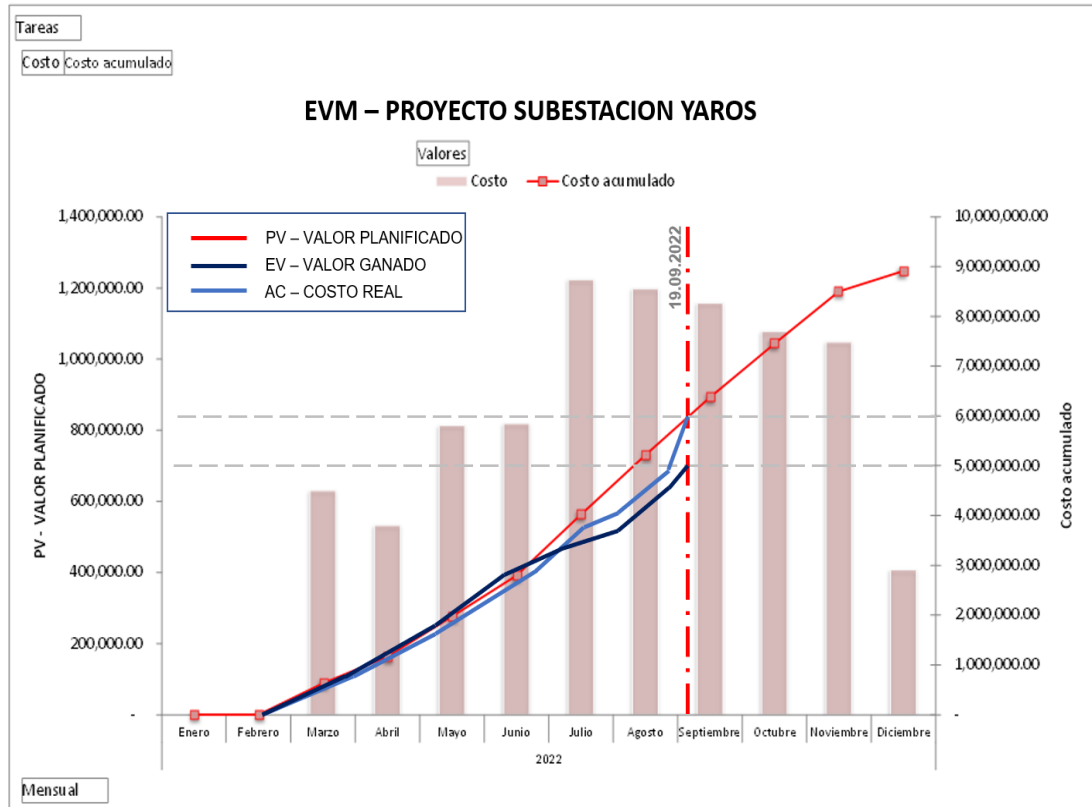
Figura 37

Gestión del valor ganado al 19/09/2022

Las métricas del valor ganado indican que a la fecha el proyecto tiene sobrecosto y está atrasado en 45 días. Los valores del valor ganado que se muestra en la figura 37, indican un aceleramiento en el costo real y un valor ganado en desaceleración con respecto a las mediciones anteriores.
