FACULTAD DE INGENIERÍA MECÁNICA

TRABAJO DE SUFICIENCIA PROFESIONAL

**“ANÁLISIS DE LA INADECUADA PROTECCIÓN EN MEDIA
TENSIÓN PARA MEJORAR LA CONTINUIDAD DEL
SERVICIO ELÉCTRICO”**

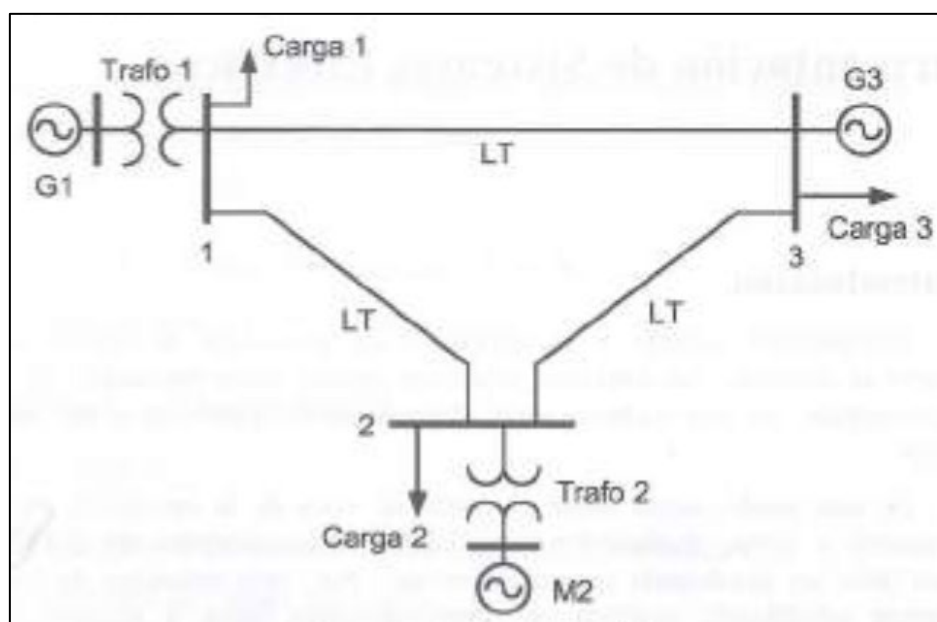
Figura 2.1 Diagrama unifilar de un Sistema Eléctrico de Potencia

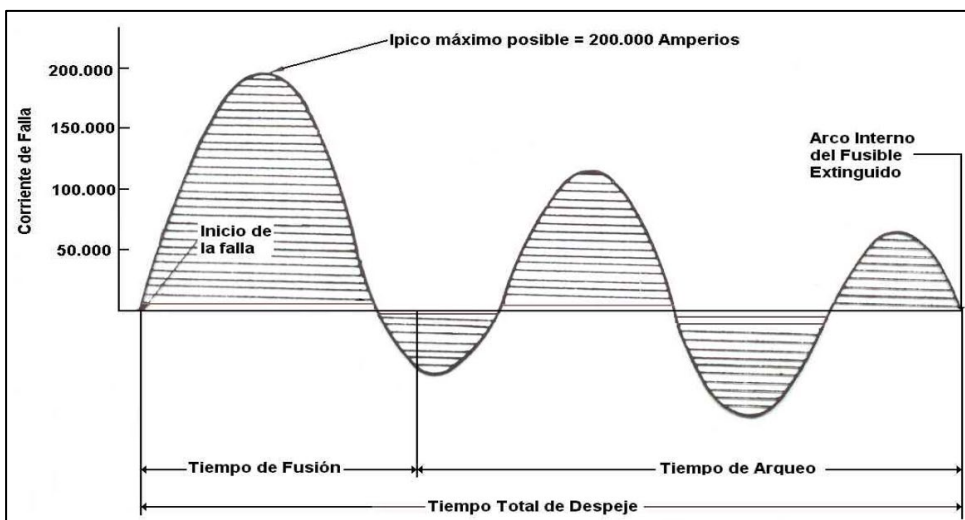
En la figura 2.13 se observa el comportamiento de la corriente de falla en un fusible tipo lámina.

Figura 2.13 Corriente de falla en un Fusible tipo lámina

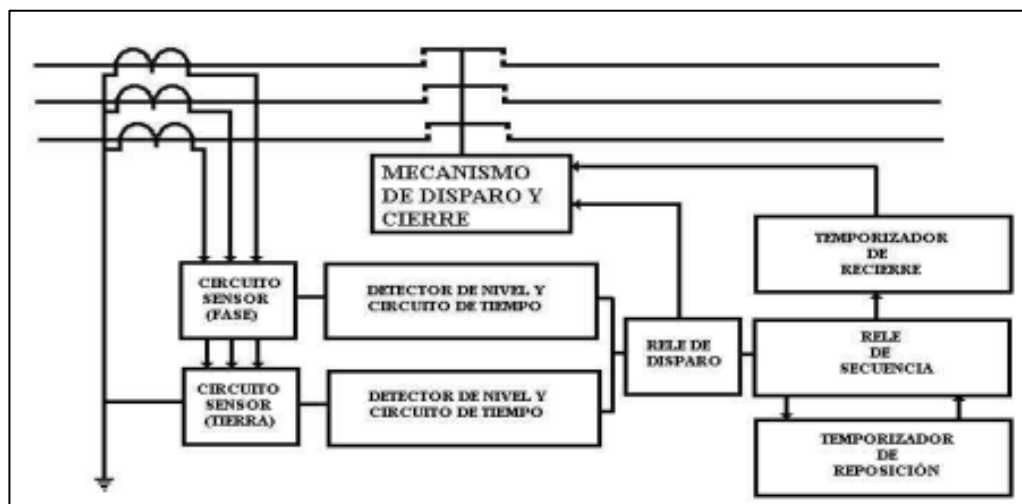
Los reconectadores automáticos o recloser son dispositivos autocontrolados que permiten interrumpir una falla eléctrica prolongada y realizar el recierre automático ante una falla temporal, con una secuencia de aperturas y recierres para no afectar la continuidad del servicio eléctrico. Los reconectadores se utilizan en redes monofásicas como redes trifásicas y el medio de interrupción es en aceite, en vacío o en gas de SF6 (hexafluoruro de azufre). El autor precisa que estos equipos automáticos cuentan internamente con un relé, transformadores de corriente y de tensión que registran los valores de corriente y tensión de falla para el procesamiento lógico y la apertura ante un cortocircuito trifásico o falla a tierra. En la figura 2.14 se muestra el diagrama lógico de un recloser de control electrónico.

Figura 2.14 Diagrama de Bloque del Control Electrónico de un Reconectador

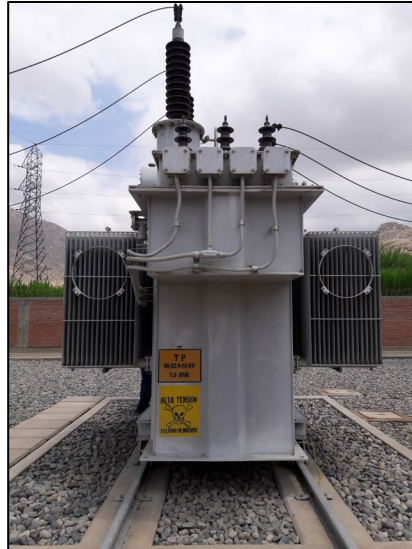
En la figura 5.6 se muestra al transformador de potencia de la subestación de potencia Andahuasi.

Figura 5.6 Transformador de la SET Andahuasi.

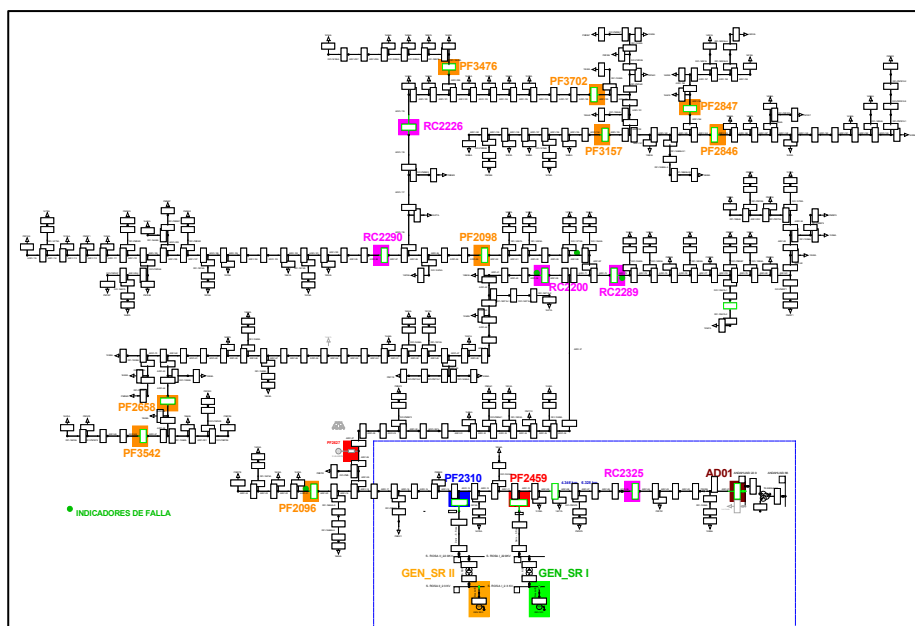
Con la información procesada anteriormente, se modeló el alimentador Andahuasi 01 (AD-01) en el software DlgSILENT Power Factory V15.1.

Figura 5.7 Modelamiento del alimentador AD-01.

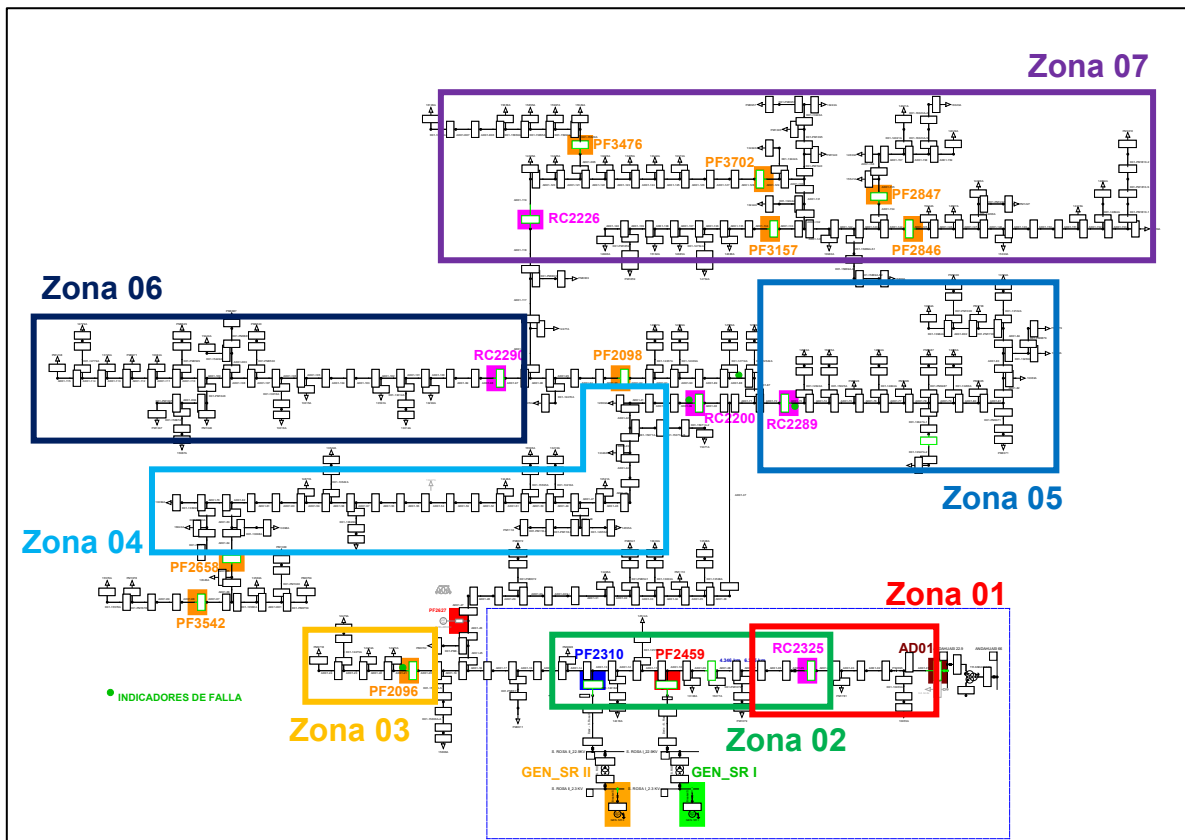
Figura 5.8 Zonas de protección del alimentador AD-01.

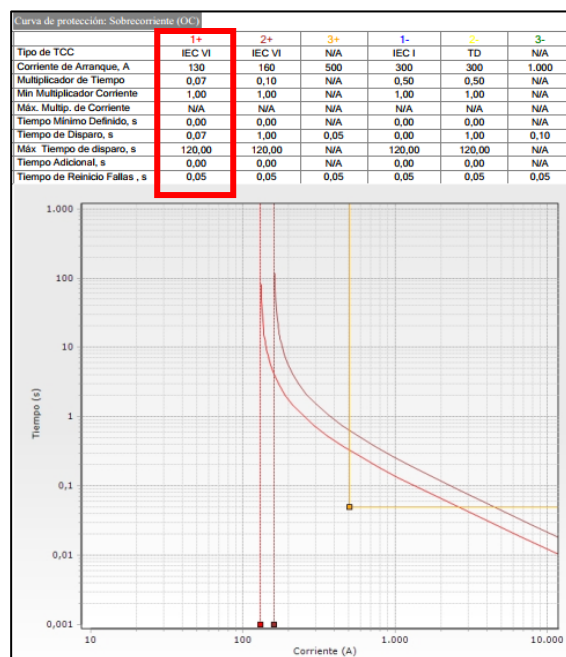
Figura 5.9 Curva de ajustes de sobrecorriente de fase del recloser RC2325.

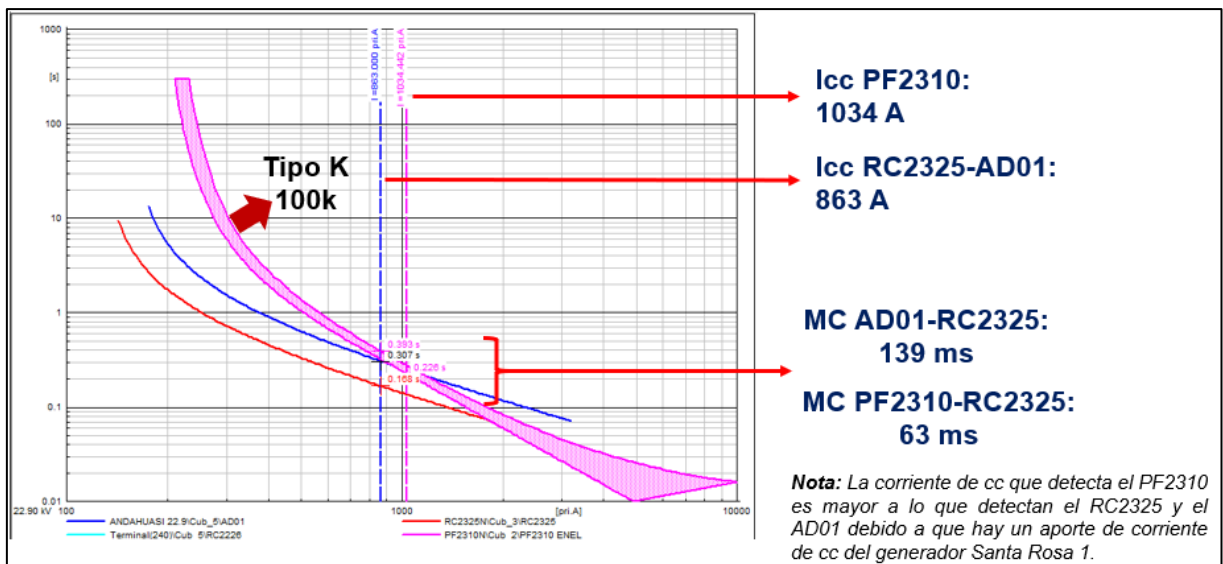
Figura 5.12. Análisis de las curvas de protección de fase del AD-01.

Del análisis de las curvas de protección de sobrecorriente de fases ante la simulación de una falla a tierra en el fusible PF2310, se observó que el margen de coordinación (MC) entre el fusible PF2310 y el recloser RC2325 fue de 139 milisegundos, y el MC entre el recloser RC2325 y el relé de cabecera AD-01 fue de 63 milisegundos. Por ende, se observó que no existe coordinación ya que ambos márgenes de coordinación son menores a 150 milisegundos, que es el valor recomendado para este tipo de recloser y relé de protección para que exista coordinación entre estos.

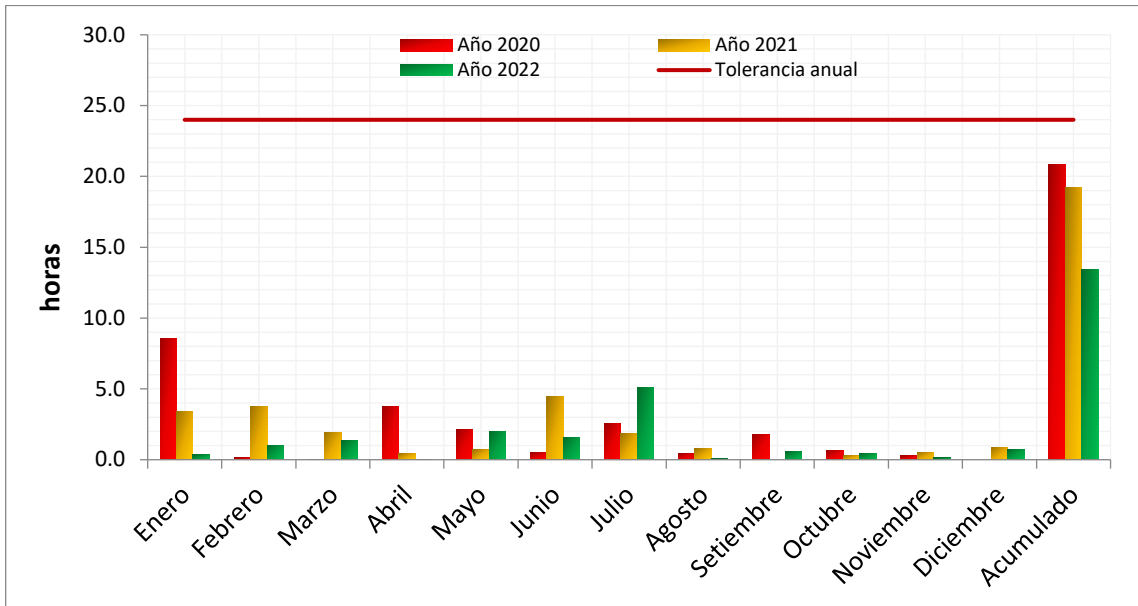
**Figura 6.2 Evolución del SAIDIp en el SE Sayán-Humaya
(ENEL - STD3)**
