**EL TRATAMIENTO DEL HUAYCO  
DE LA SUBCUENCA  
SANTA MARIA YANACOTO No.5 CHOSICA**

**TESIS**

**DANIEL ANGEL FERNANDEZ CHENG**

**1992**

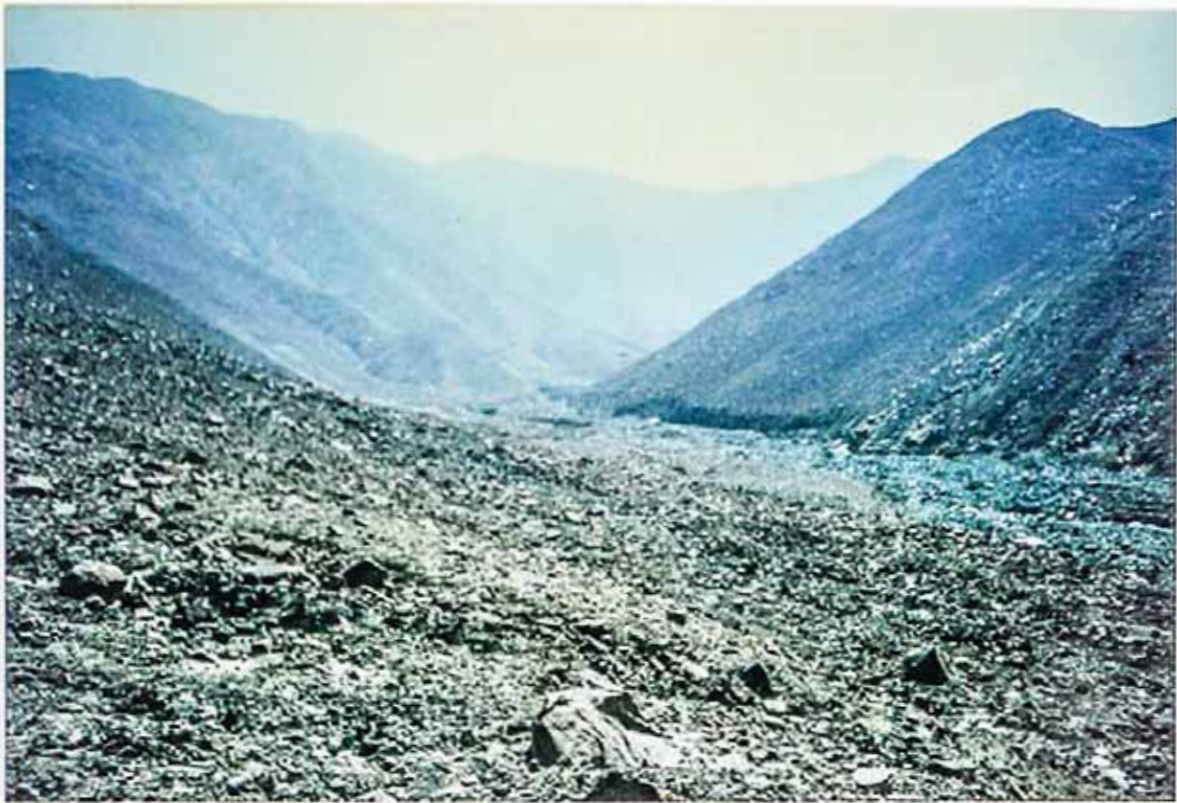
Foto N°1.- Vista del material coluvial que se encuentra en la ladera de la margen derecha del cauce alto. Este material puede emplearse en las distintas obras para el tratamiento del huayco. Al fondo se observa el inicio del cauce alto.

- Calzadura de rocas inestables ubicadas en las laderas y protección de los pies de taludes de depósitos coluviales (FOTO N°1) empleando pircas de altura no mayor de 3 m.

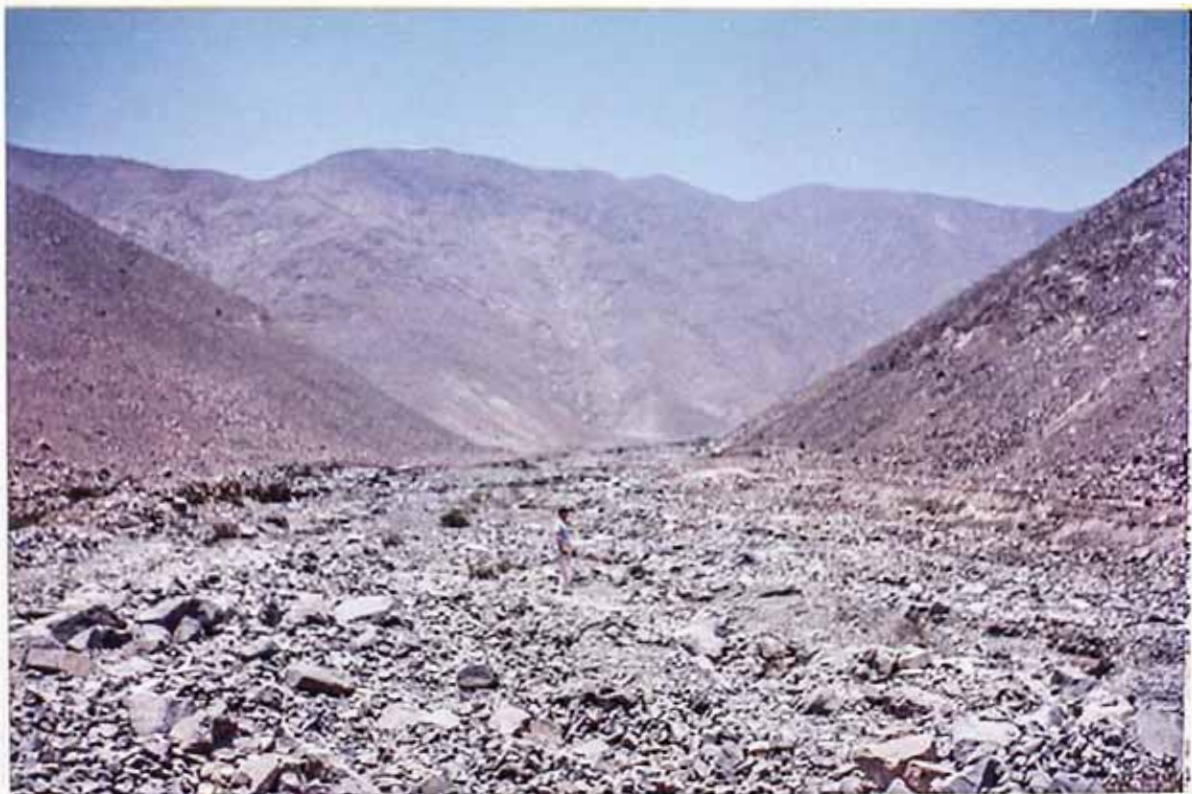
Foto N°2.- Vista panorámica del cauce alto, tomada en sentido opuesto al descenso del huayco, se observa una gran cantidad de material sólido suelto dentro del cauce principal, todo este material sería arrasado por un huayco con características de crisis climática, se deben eliminar los boleos de diámetros mayores a 1.0 m. y efectuar la limpieza del actual cauce socavado, con la finalidad de construir andenes de disipación de energía.

- Al efectuar la limpieza del cauce alto, deberá construirse o adecuarse la superficie del terreno a una forma de andenes, las cuales tendrán la función de disipar la energía, de preferencia por la parte central del cauce, debido a que los últimos huaycos han pasado por esta zona (FOTO N°2).

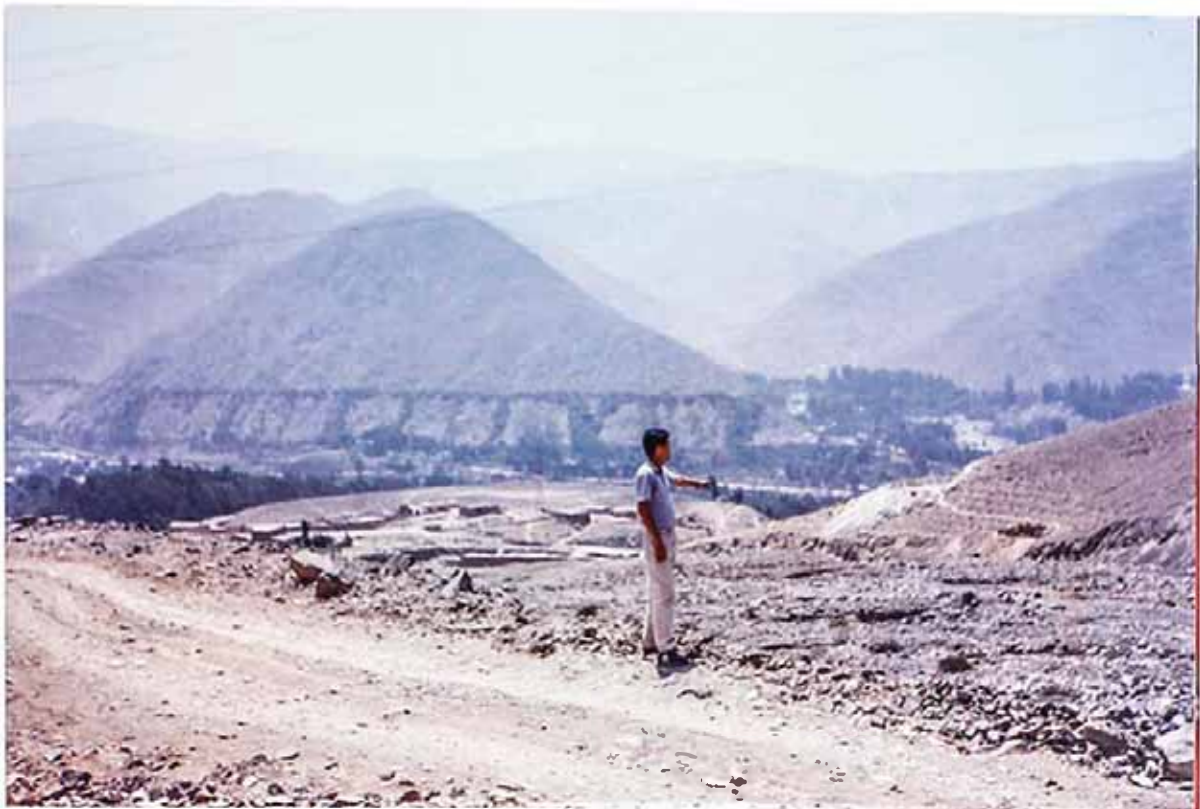
Foto N°3.- Vista del tramo final del cauce alto, tomado desde la parte alta de la margen izquierda (camino de acceso a las torres de alta tensión). Al centro a la derecha se observa la terraza que dejó el huayco más grande y antiguo que ha bajado por la quebrada.

El cauce superior se desarrolla principalmente sobre roca Gabrodiorita, en menor cantidad Tonalita, esporádicamente Granodiorita, pedazos de epidota y cuarzo lechoso, y a pesar de no seguir un lineamiento rectilíneo ni estar regulado, tiene secciones definidas por el paso de huaycos anteriores, estas secciones naturales (FOTO N°1, 2 y 3) deberán mantenerse con las recomendaciones siguientes:

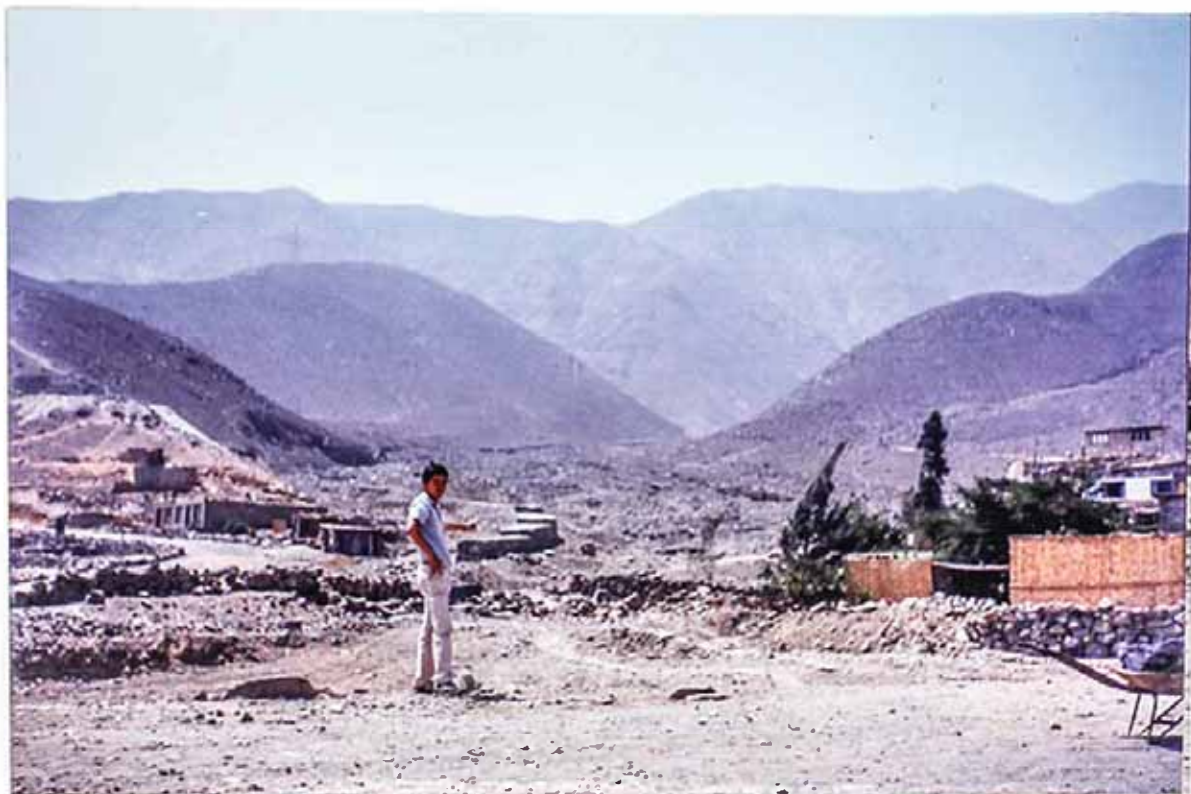
Foto N°4.- Vista panorámica del cauce medio y alto, las viviendas cercanas al cauce medio están expuestas al peligro ante el paso de un gran huayco, al centro puede observarse el muro de rocas (pirca) construido por el PAIF, con la intención de desviar al huayco, pero está construido sin una buena cimentación, lo que lo hace presa fácil de la erosión. Esta zona es el inicio de las obras hidráulicas de encauzamiento.

Por lo expuesto anteriormente la obra hidráulica ideal en esta zona (FOTO N°4) es una **rápida**, la cual sería de sección rectangular y construida íntegramente con roca de la misma zona, ya que la roca es el material más resistente al paso de los huaycos.

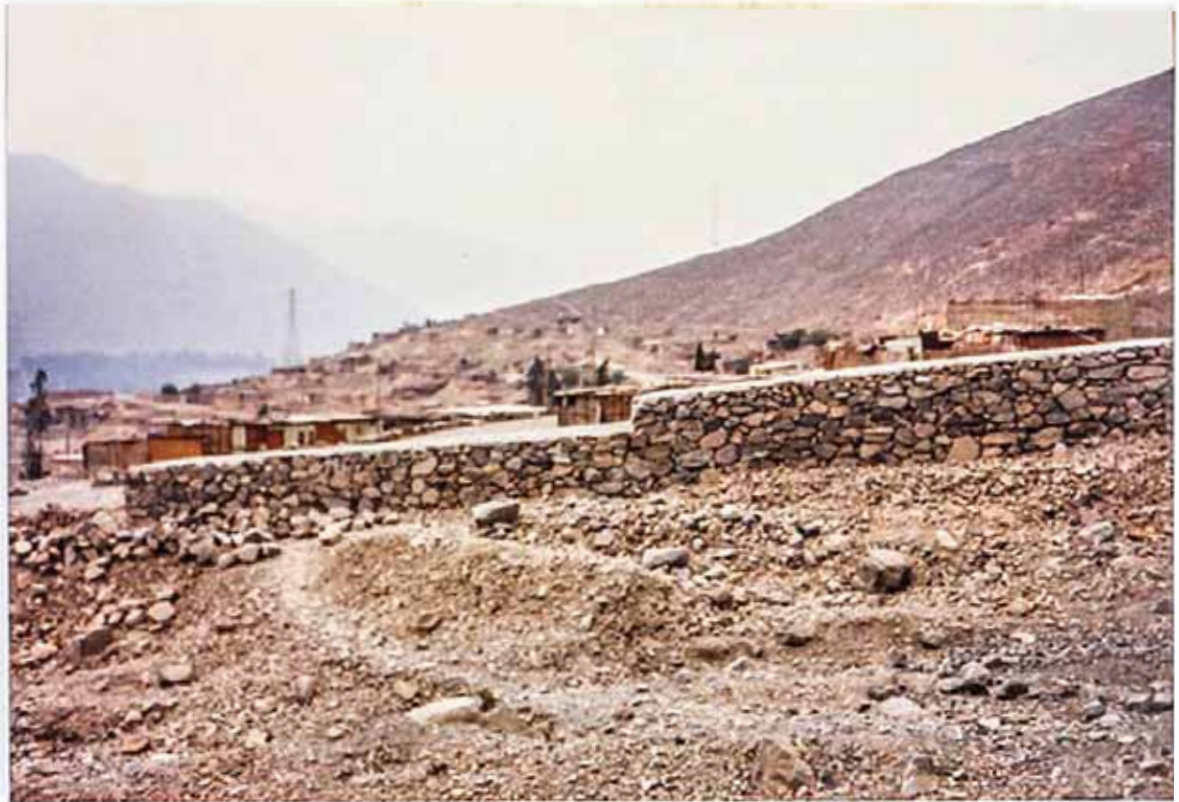
Foto N°5.- Vista de la parte final del muro de piedras construido por el PAIT, con la finalidad de proteger las viviendas que se encuentran en la margen derecha pero fue construido sin una buena cimentación y orienta al flujo aluvional hacia el montículo de las ruinas de Yanacoto, lo cual podría provocar un vórtice. Este muro tiene que ser nuevamente construido, pero tomando en cuenta todas las precauciones para que resista la presión del huayco.

Unos metros antes del inicio de la rápida, debe protegerse ambos márgenes del cauce medio en su tramo inicial (FOTO N°5 y 6), considerando que las escarpas naturales y el muro de piedras construido por el PAIT, no serían lo suficientemente fuertes para resistir la presión de un gran huayco, el cual deberá desviar su curso ligeramente hacia la derecha para empalmar con la obra hidráulica mencionada, esta protección o **muro de contención** puede estar hecha de piedras unidas con mortero cemento y arena gruesa o de concreto armado de alto grado de resistencia, con una buena cimentación.

- Desalojar y reubicar las viviendas que se encuentran dentro del ancho calculado para la sección del cauce (FOTO N°7), así como, eliminar el muro de piedra construido por el PAIT (FOTO N°5), ya que ha sido construido sin ningún criterio técnico y constituye mayor peligro para la Comunidad de Yanacoto N°5.

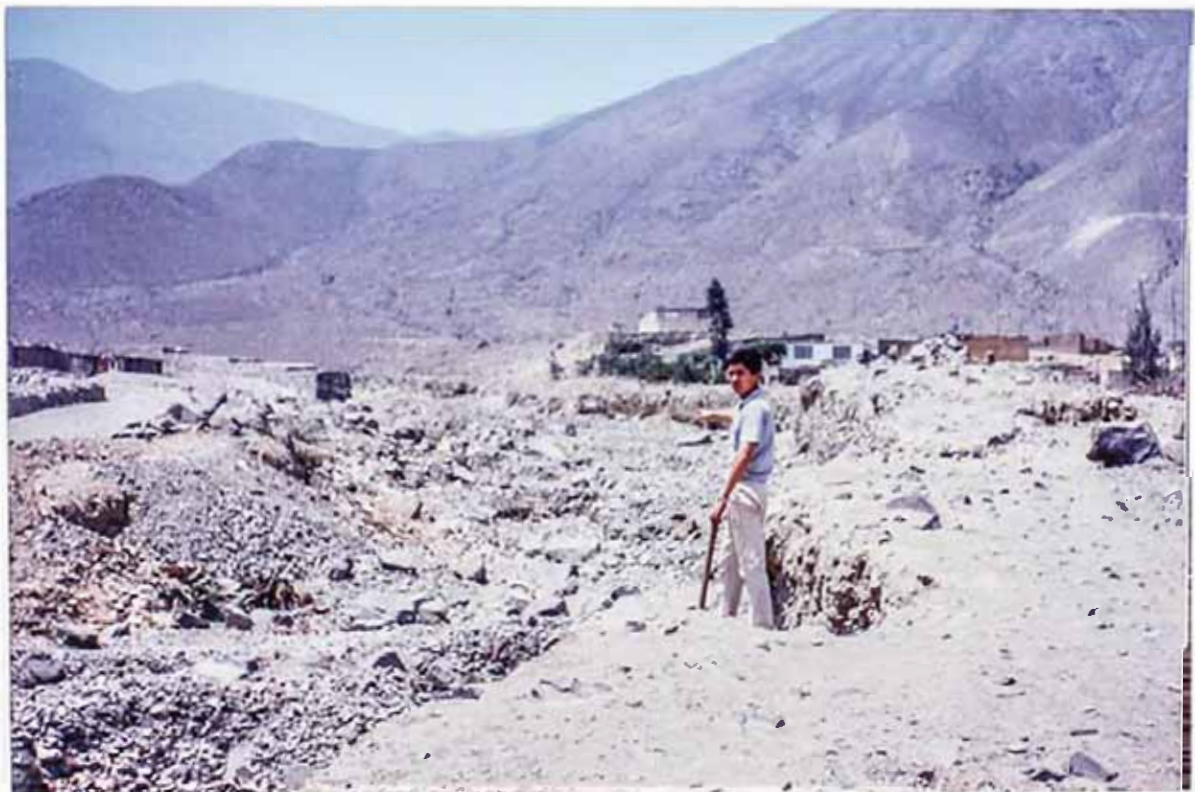
Foto N°6.- Vista del cauce medio, tomada en sentido opuesto al descenso del huayco, en la margen izquierda existen escarpas de 2 a 3 m. de altura, las cuales tienen que ser protegidas por muros de piedra unidas con mortero cemento-arena o muros de concreto armado de alta resistencia. La zona es ideal para el inicio de la rápida, que tendrá una presa vertedero como reguladora del caudal.

Al inicio de la rápida (FOTO N°6) deberá construirse una **presa vertedero** que regule el caudal de entrada, esta obra de arte hidráulica puede estar hecha del mismo material con que fueron hechas los muros antes mencionados.

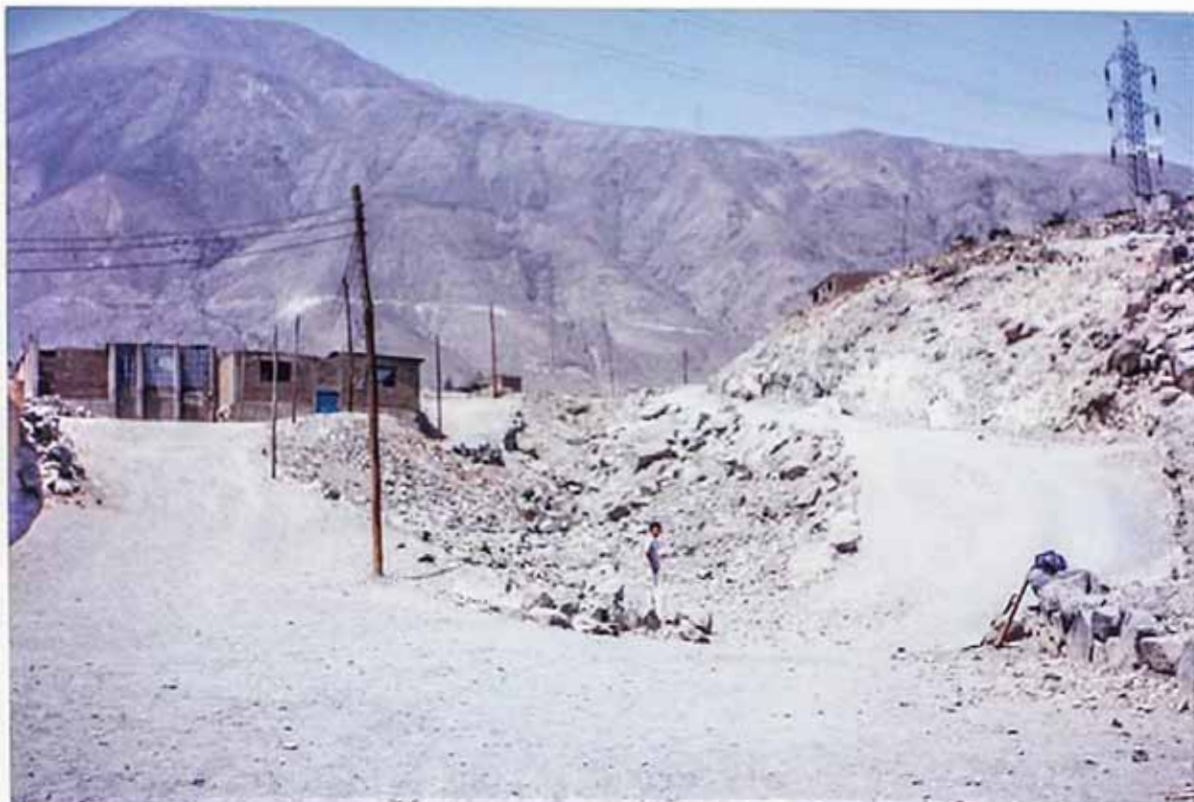
Foto N°7.- Vista del tramo final del cauce medio natural, el cual al llegar al camino con asistencia de badén, pierde sus dimensiones de ancho y profundidad. Las viviendas se encuentran demasiado cerca, por lo que se verán afectadas con la construcción de la rápida. Esta zona sería el tramo final de dicha obra, la cual tendría que empalmar mediante una transición con el canal de desasias de la antigua C. H. de Yanacoto y otro canal ligado a este con el fin de mantener la sección de descarga.

Esta obra hidráulica, tendrá que empalmar mediante una **transición** con un canal de sección compuesta, en la zona del cruce del camino de acceso a la comunidad con el cauce medio natural (FOTO N°7, 8 y 9), la cual puede estar construida del mismo modo que la obras anteriores.

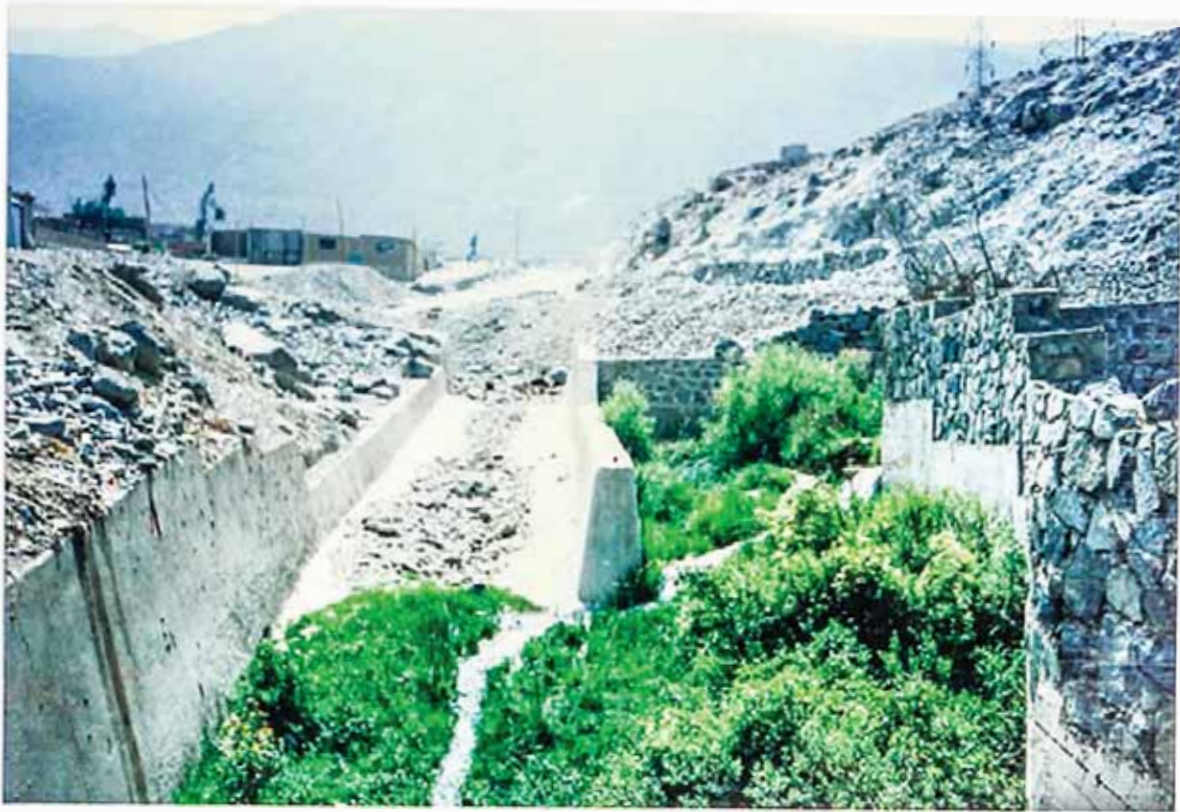
Foto N°9.- Vista panorámica del inicio del canal de desahío, tomada en sentido opuesto al flujo del agua. El cauce medio natural se encuentra entre las viviendas (arriba a la izquierda) y el montículo de las ruinas de Yanacoto (arriba a la derecha). En la margen derecha del canal de desahío debe construirse otro canal con el fin de formar un canal compuesto, que permita seguir evacuando el flujo aluvional.

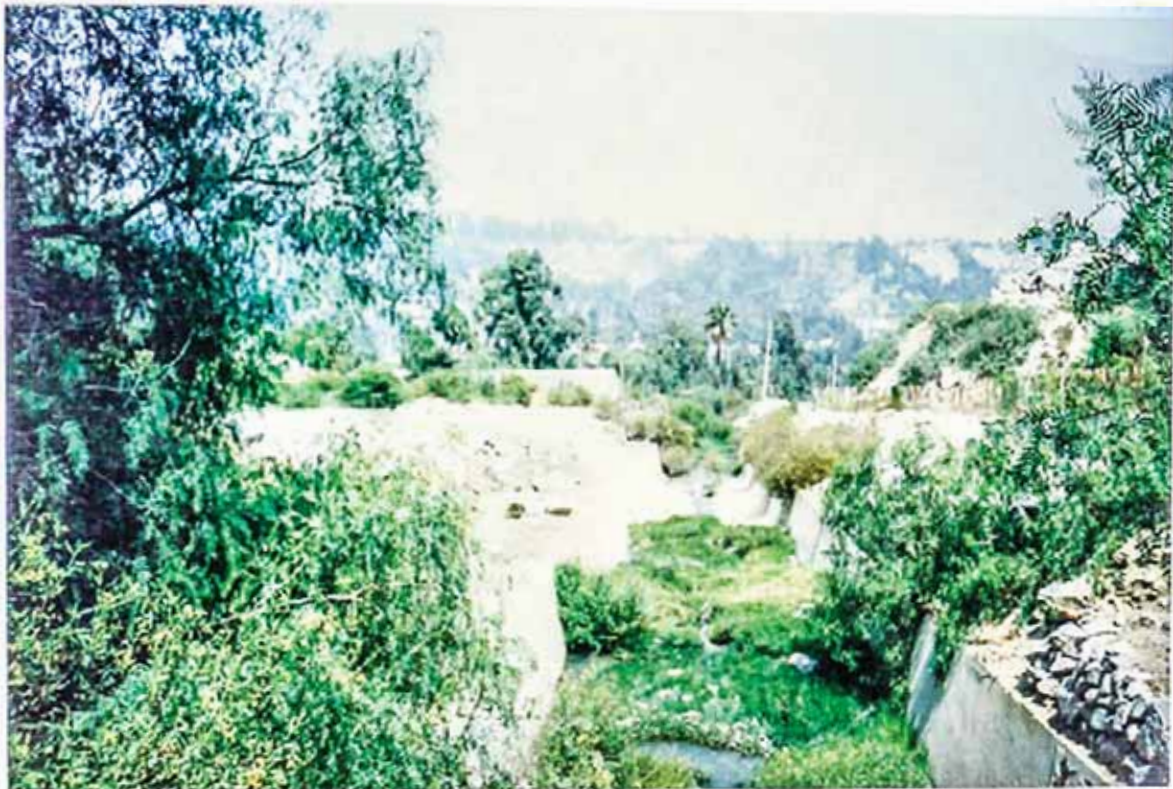
Foto N°10.- Vista panorámica del canal de desahío, en el tramo final del cauce medio, tomada en sentido opuesto al flujo del agua. En su margen derecha debe construirse el otro canal. Se observa la abundante vegetación dentro de canal, más adelante se encuentra el muro de piedras de electrociza (izquierda) y la saliente del cerro (derecha).

El **canal de sección compuesta** estará formado por el canal de demasías de la antigua Central Hidroeléctrica de Yanacoto ( $h \times b = 2 \times 5$ ), la cual a la vez estará ligada a otro canal, este canal estará ubicado en la margen derecha del canal de demasías (FOTO N°10 y 11), y deben proseguir su recorrido hasta antes de llegar a la carretera Central.

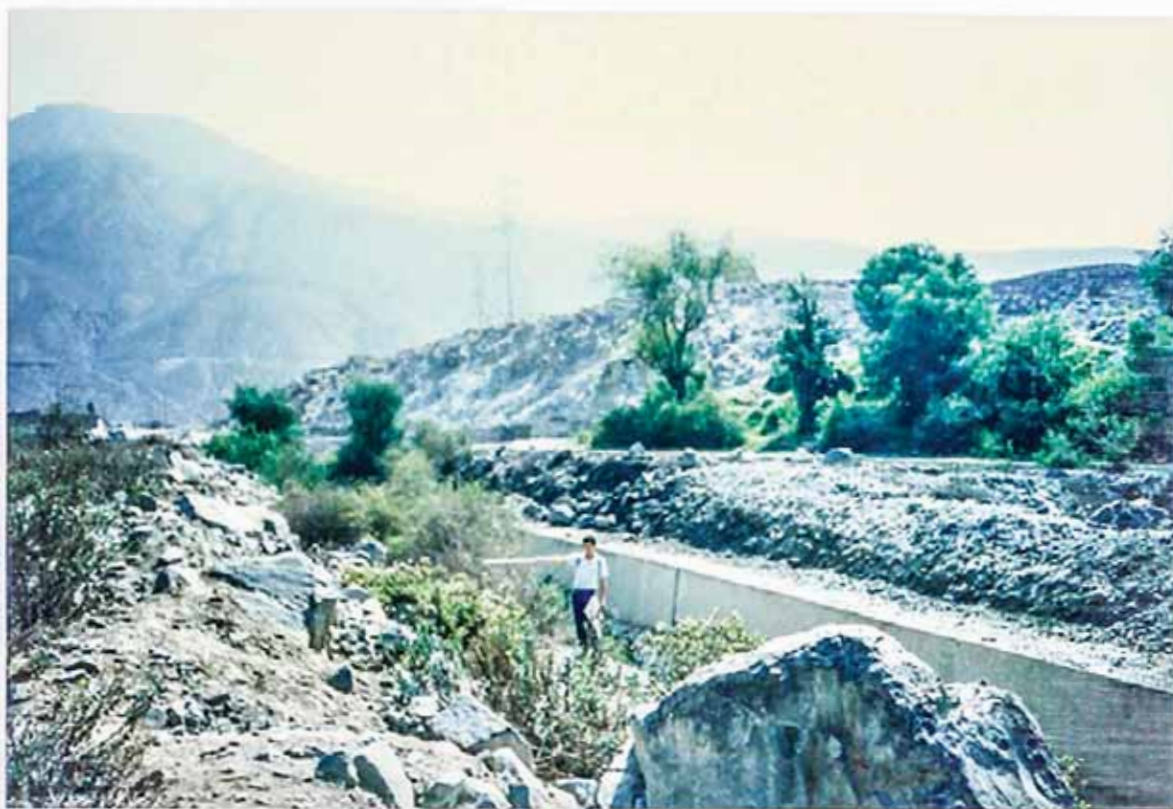
Foto N°11.- Vista del trazo final del cauce medio, tomada en sentido opuesto al flujo del agua. Se observa que se presenta un depósito de tierra y roca suelta en la margen derecha del canal, lugar donde debe construirse el otro canal, utilizando los recursos naturales como material de construcción.

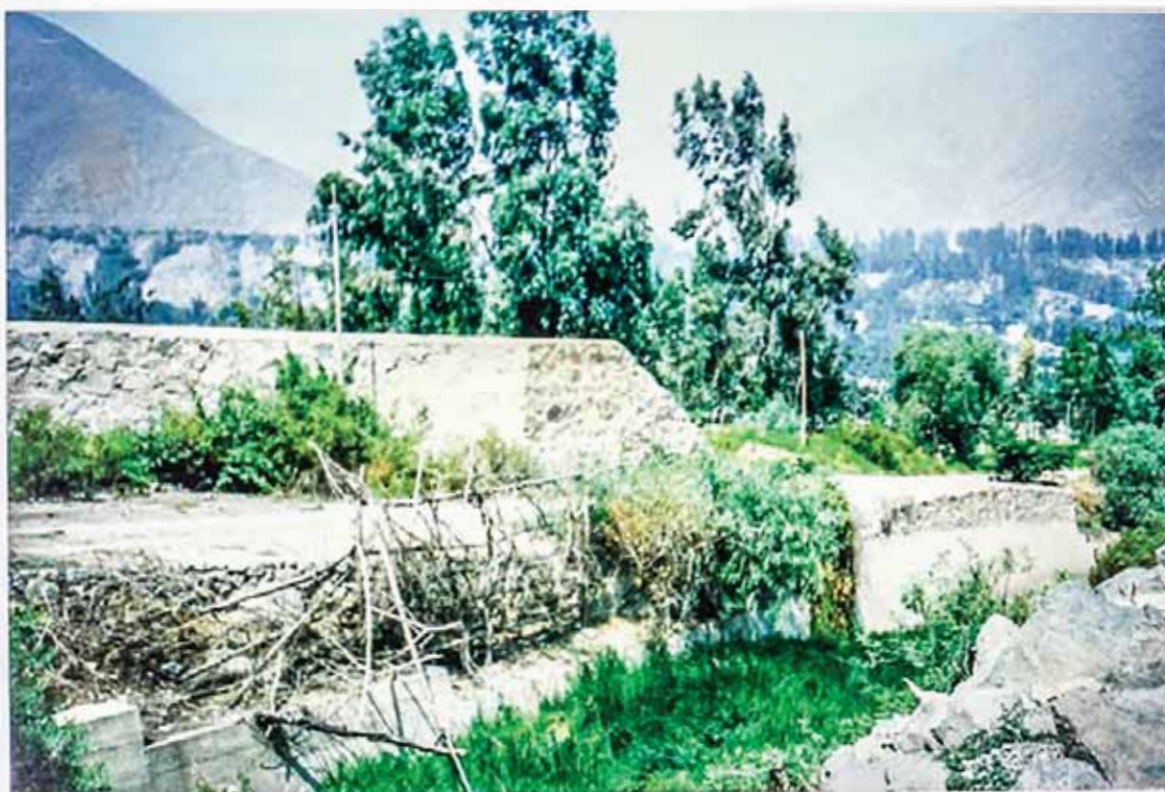
Foto N°12.- Vista del muro de piedras construido por Electrolima, tomada en dirección del flujo del agua, a la derecha del canal se encuentra la saliente del cerro (no se ve). La zona es crítica debido a este estrangulamiento, por lo que es necesario cortar dicha saliente, para permitir que el canal de sección compuesta continúe su recorrido hacia el cauce bajo.

Al inicio del cauce bajo (cota 815), se produce un estrangulamiento de la sección transversal, debido a un muro de piedras construido por Electrolima (FOTO N°12 y 14) y a la saliente de un cerro (FOTO N°15) al frente de dicho muro, los cuales se encuentran en forma perpendicular a la dirección del cauce bajo, dicha característica debe modificarse, de tal modo que no obstruya el paso del canal de sección compuesta y permita que esta obra continúe hasta antes de llegar a la carretera Central (FOTO N°16, 17 18 y 19). Esta modificación en la característica del terreno implica la eliminación de la saliente del cerro, la cual puede hacerse por voladura y picapedreo.

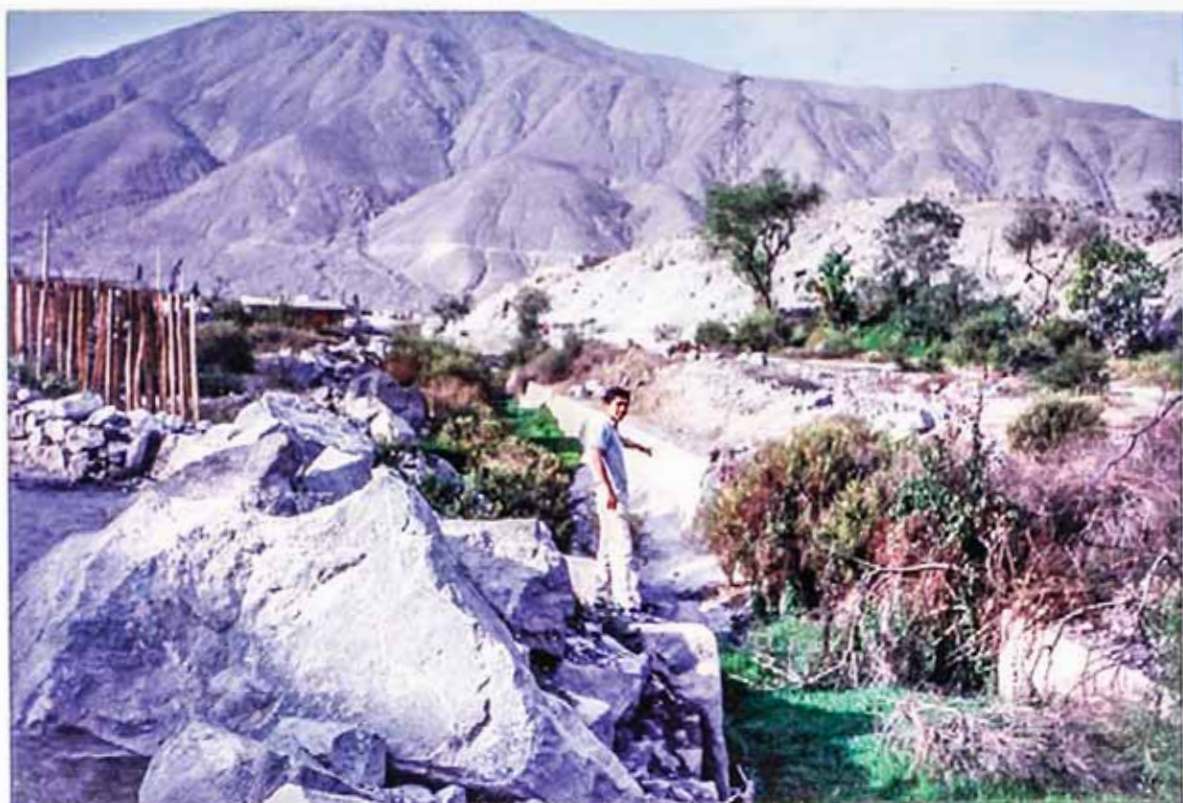
Foto N°13.- Vista del canal de demasías, tomada entre la saliente del cerro y el muro de piedras de Electrolima, en sentido opuesto al flujo del agua. Las rocas que se observan así como el material que resulte del corte del cerro, pueden utilizarse para la construcción del canal de sección compuesta, después de haber sido adecuadamente trabajadas.

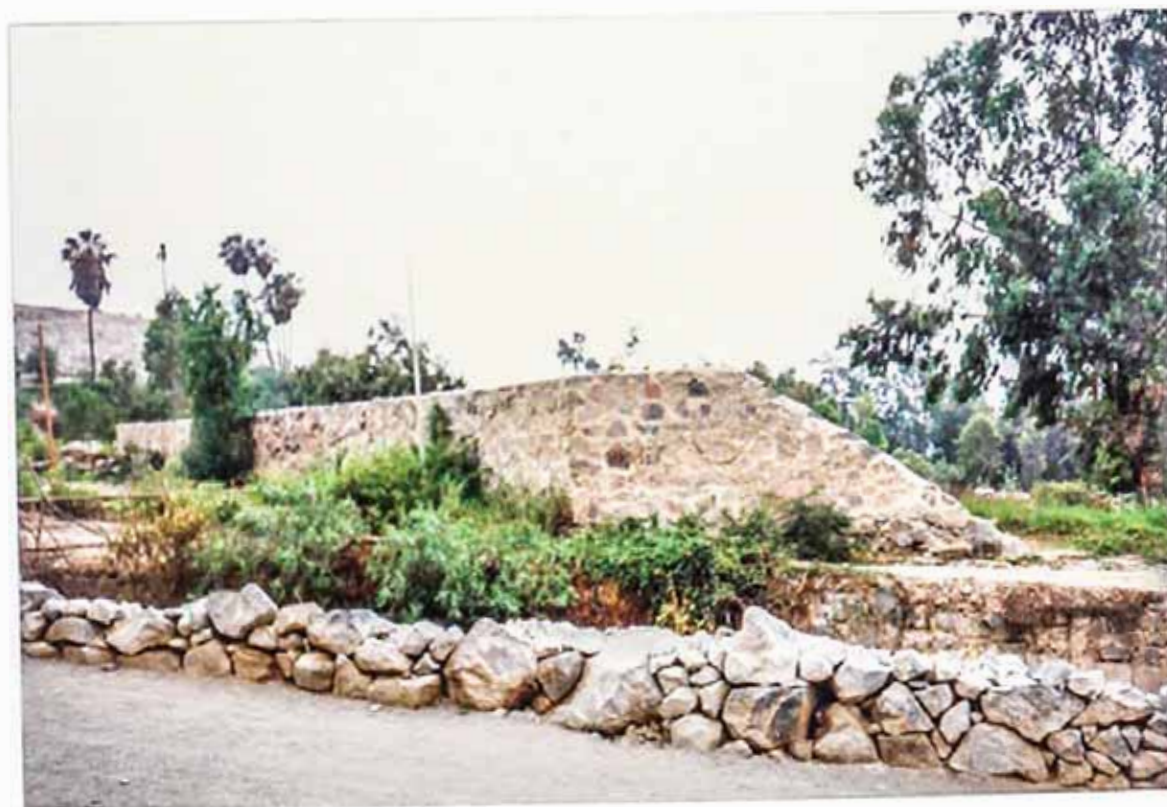
Foto N°14.- Vista del muro de rocas construido por Electrolima, tomada desde la saliente del cerro, el canal de demasías se encuentra en medio de estos.

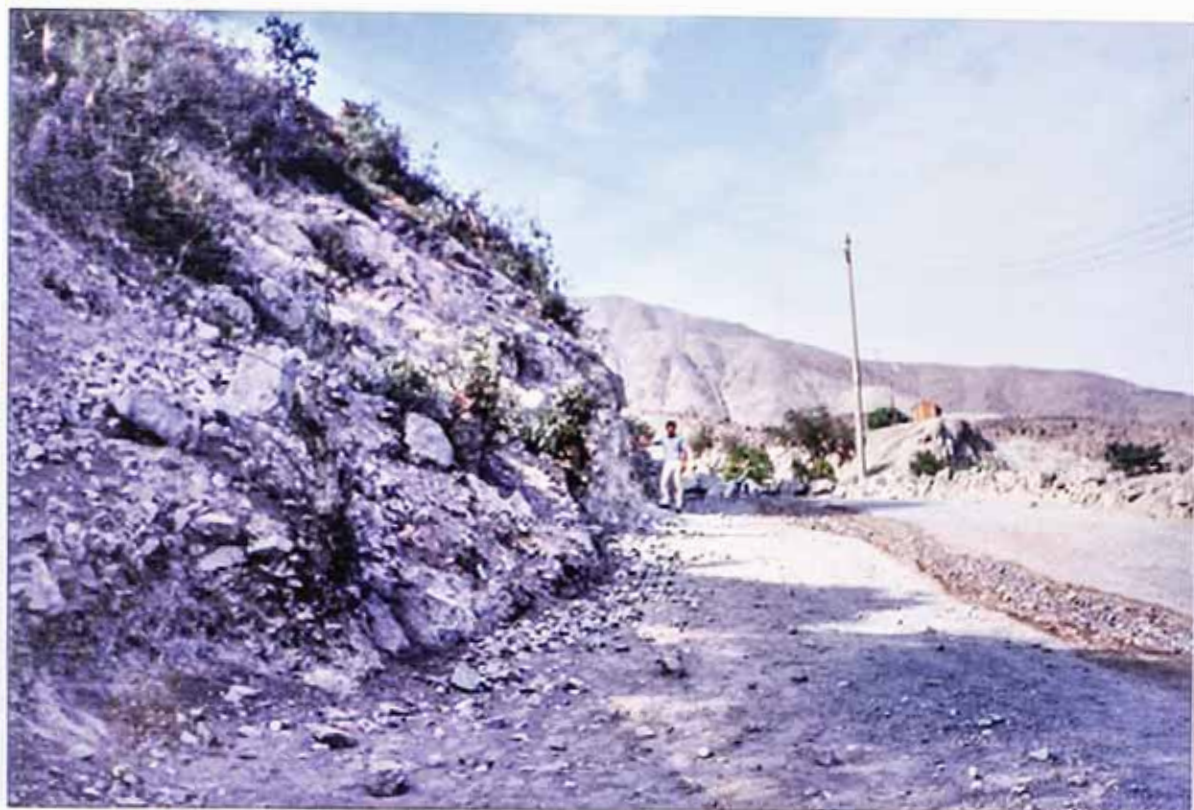
Foto N°15.- Vista de la saliente del cerro al inicio del cauce bajo, la cual junto con el muro de piedras de Electrolima disminuyen la sección de paso, esta es la parte que debe ser eliminada empleando la voladura y el picapedree.

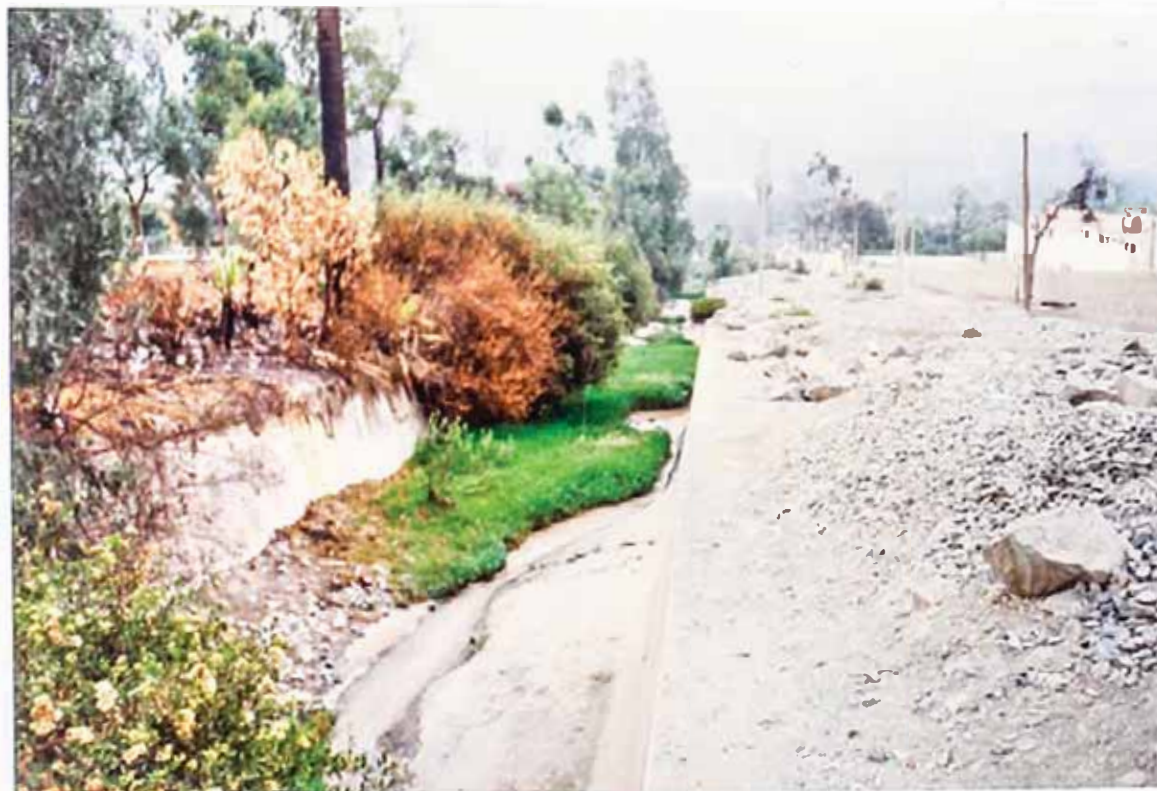
Foto N°16.- Vista del canal de drenajes en el tramo del cauce bajo, tomada en dirección del flujo del agua. A la derecha del canal se observa un depósito natural de tierra y rocas, que pueden ser aprovechados para la construcción del canal de sección compuesta, a la derecha de este depósito está el actual camino de acceso a la comunidad de Yanacoto así como el muro perimetral del Country Club El Bosque.

En el cono de deyección existen postes de madera que conducen cables de electricidad (FOTO N°16 y 17), los cuales deben ser reubicados acercándolos hacia el muro perimetral del Country Club El Bosque, ya que la construcción del canal de sección compuesta podría afectarlos.

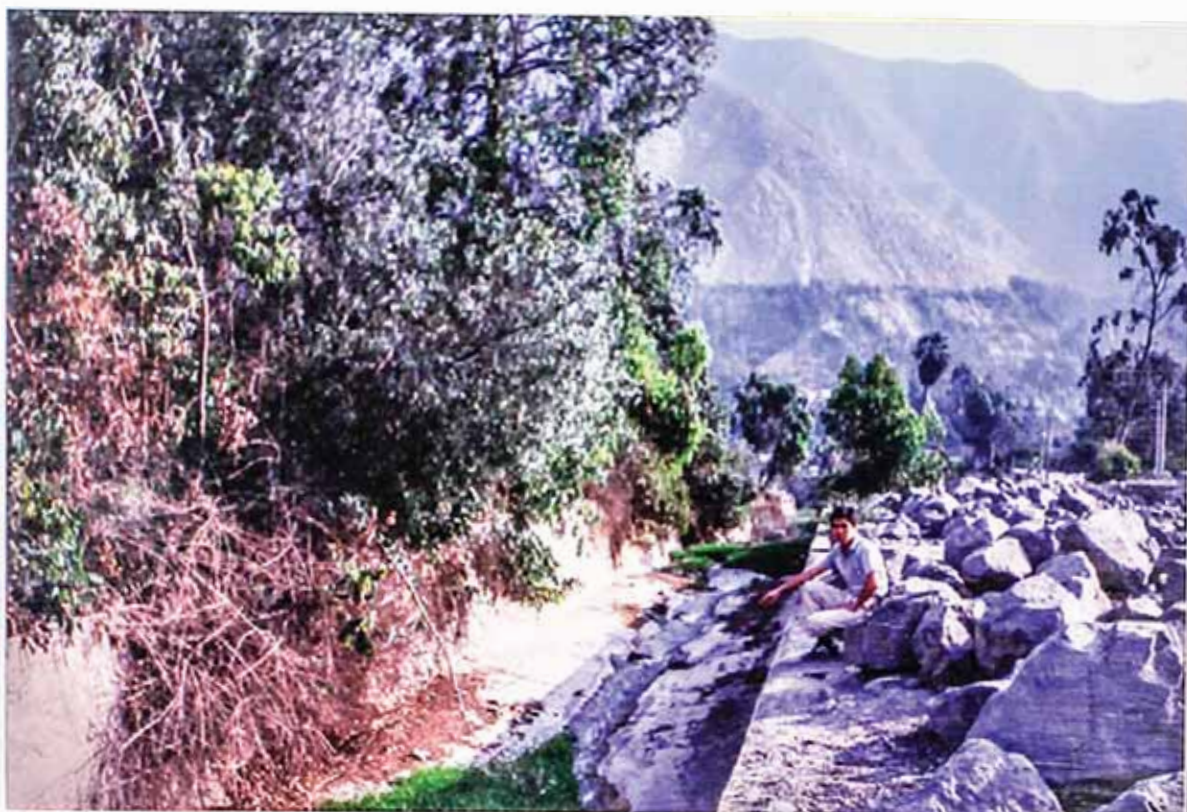
Foto N°18.- Vista del canal de desahues, dentro del cauce bajo, en dirección del flujo del agua. A la derecha se sigue presentando el depósito natural de tierra y rocas, que serán los materiales de construcción del canal de sección compuesta. El canal de desahues se encuentra erosionado debido al paso del agua por su parte central.

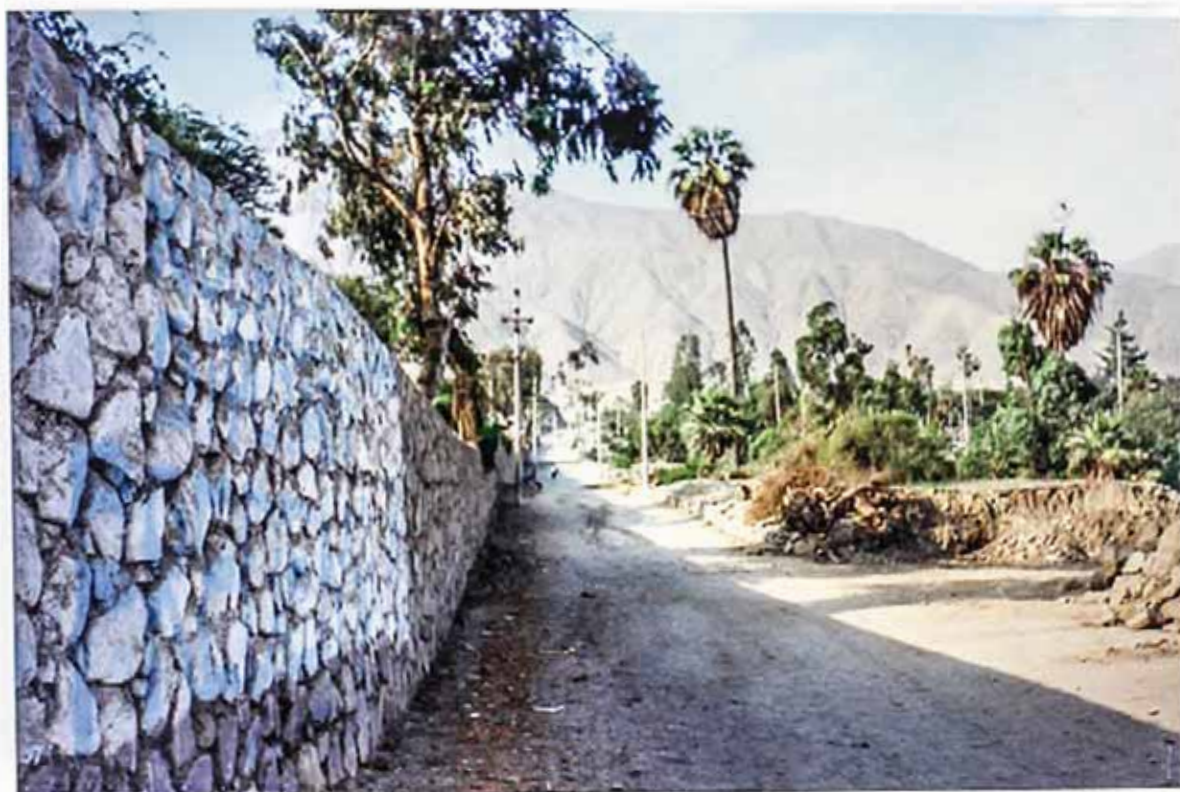
Foto N°19.- Vista del camino de acceso a la comunidad de Yanacoto N°5, tomada al inicio del muestreo. El movimiento de tierras hecha en su inicio, no se había efectuado cuando se realizó el levantamiento topográfico (Esc 90 - Ene 91), actualmente constituye un peligro pues sería una zona de represamiento de efectos no estimados, por lo que debe aprovecharse para iniciar y completar la excavación de la sección compuesta, obra sugerida para el tratamiento del huayco.

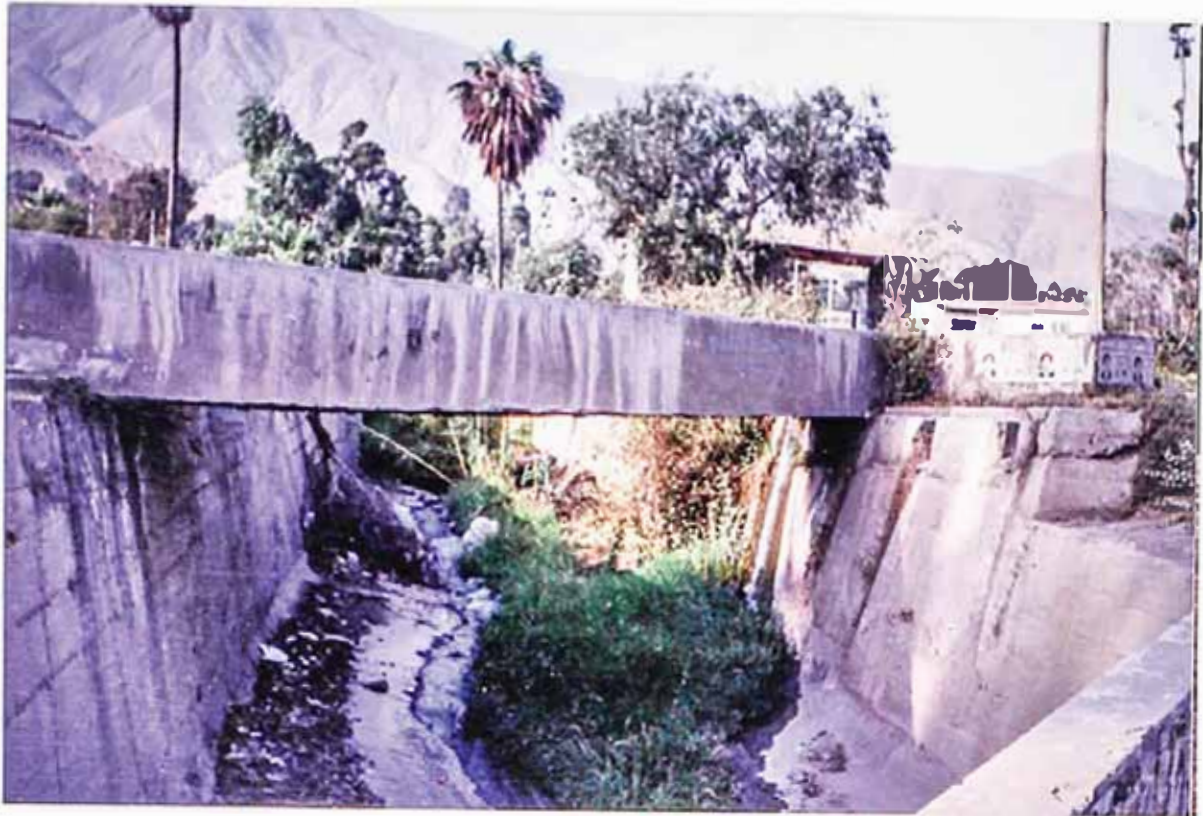
Foto N°20.- Vista del canal de demasías tomada desde la carretera Central en dirección oeste al flujo del agua. El obstáculo que se encuentra en la parte superior del canal, es un sequeño canal de riego, que se encuentra a escasos metros de la carretera, pero representa un obstáculo a salvar, por lo que debe considerarse el diseño de una obra hidráulica para vencer este obstáculo.

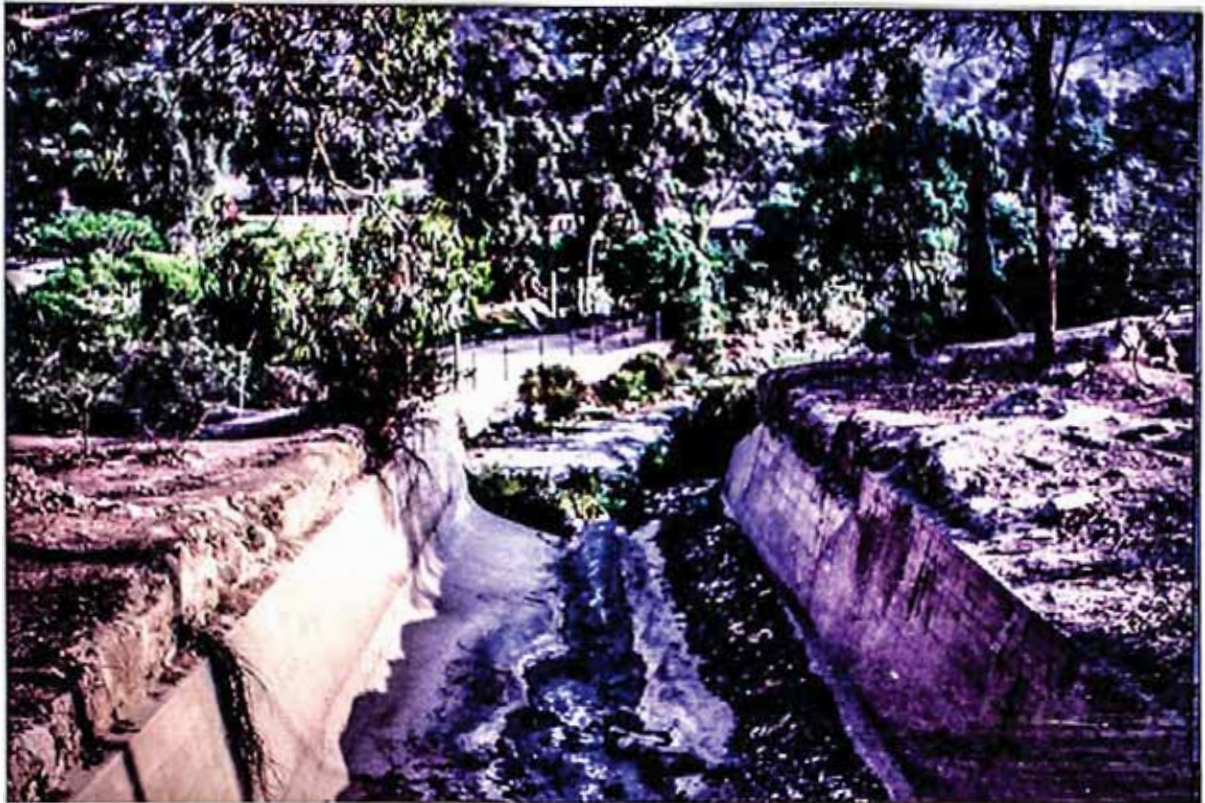
Foto N°23.- Deseembocadura del canal de desasias de la antigua Central Hidroeléctrica de Yanacoto al río Rimac, vista desde la carretera Central. Se observa que dentro del canal la vegetación es mínima, existe acumulación de basura y la erosión de fondo es notoria. Este tramo requiere limpieza y adecuación.

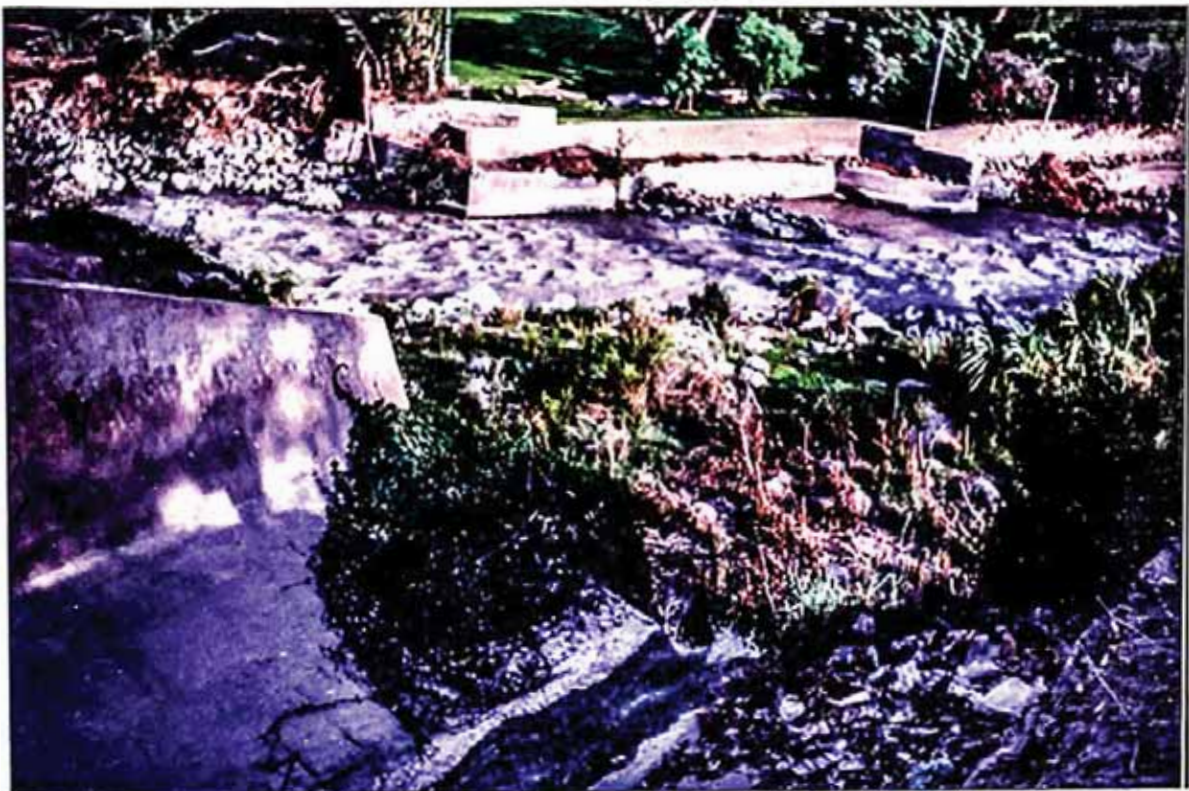
Foto N°24.- Deseembocadura del canal de desasias de la antigua Central Hidroeléctrica de Yanacoto al río Rimac, zona en la que se han formado escarpas que varían de 15 a 20 m. de altura, los pequeños aportes de este canal al río han hecho que se forme un meandro que desvía al río hacia su margen izquierda.

el centro el canal de demasías de la antigua Central Hidroeléctrica de Yanacoto y en la margen derecha el camino de acceso a la comunidad de Yanacoto N°5, el cual está limitado por el muro perimetral del Country Club El Bosque. Este cauce es cortado por la carretera Central 35 m. antes de desembocar en el río Rímac, pasando el canal de demasías por debajo de la carretera y teniendo un pequeño cambio de dirección hacia la izquierda en esta misma zona ; antes de desembocar en el río Rímac existen escarpas que van de los 15 a 20 m. de altura, estas escarpas poseen grietas de tensión que ante un fuerte movimiento sísmico pueden perder la estabilidad y derrumbarse hacia el río, además los aportes del canal de demasías han formado un meandro que desvía al río hacia la margen izquierda. (FIG. IV-1)
