**UNIVERSIDAD NACIONAL DE INGENIERÍA  
FACULTAD DE INGENIERÍA CIVIL**

**PREVENCIÓN DE DESASTRES NATURALES  
Y PROPUESTAS PARA EL DESARROLLO  
DEL DISTRITO DE INDEPENDENCIA**

**INFORME DE SUFICIENCIA**

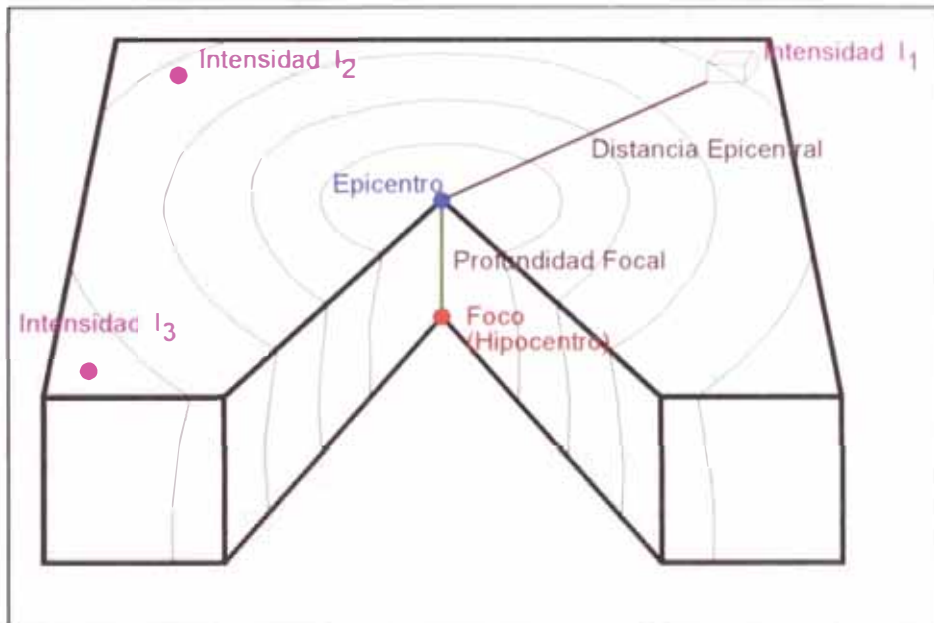
Figura 2.01 : Esquema de los Parámetros del Sismo.  
Fuente : Apuntes de clase curso Antisísmica (prof Javier Piqué)

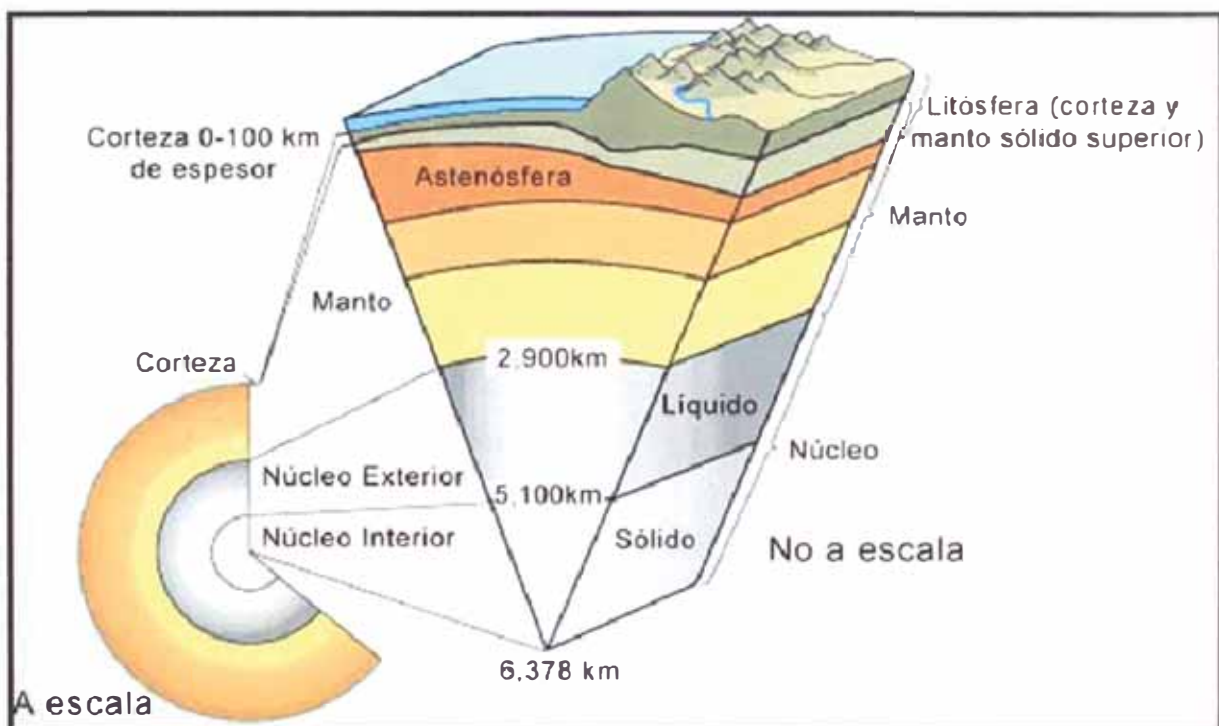
Figura N° 2.02. Estructura de la Tierra.

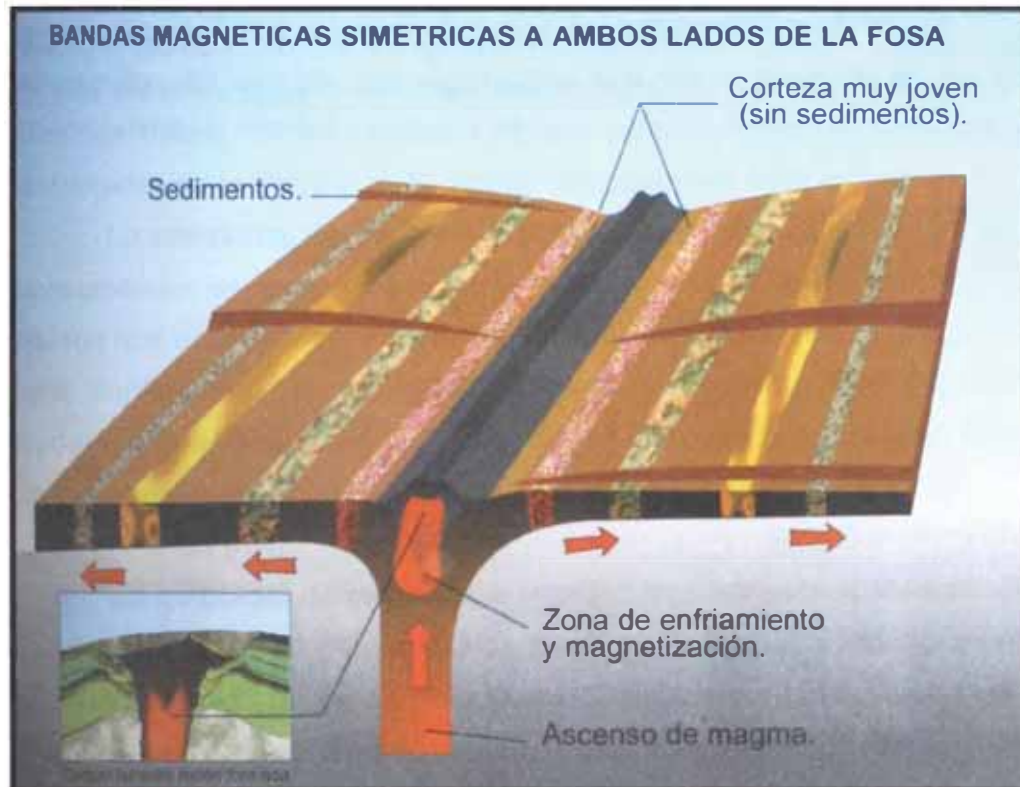
Figura N° 2.05. Generación de nueva corteza por derrame de magma en la fosa que es empujada simétricamente a ambos lados.

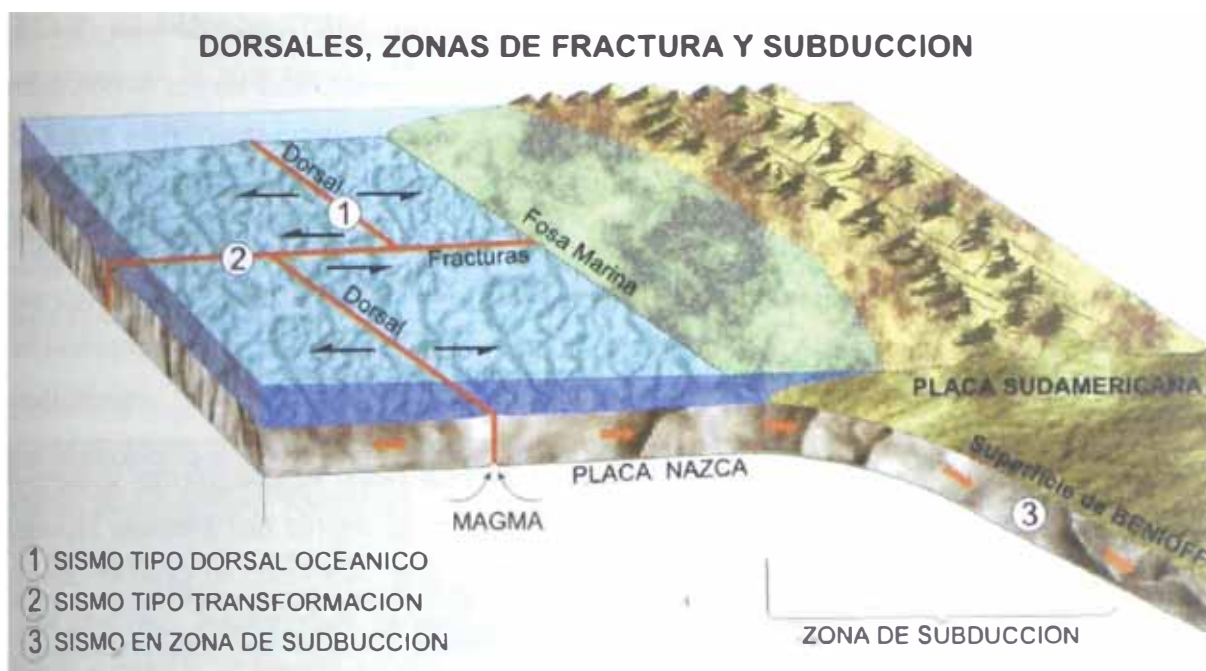
Figura N° 2.06. Tipos de sismos según su forma de generación.

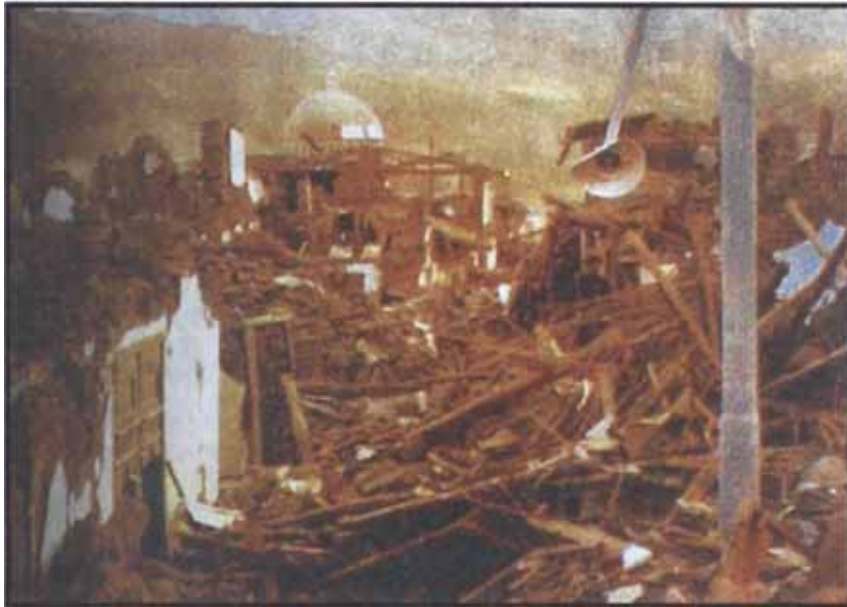
Foto N° 2.01. Centro de Huaraz donde se destruyeron el 100% de los edificios de adobe. Al fondo la cúpula de la Catedral Sismo de 1970 (Foto cortesía del Dr. J. Piqué).

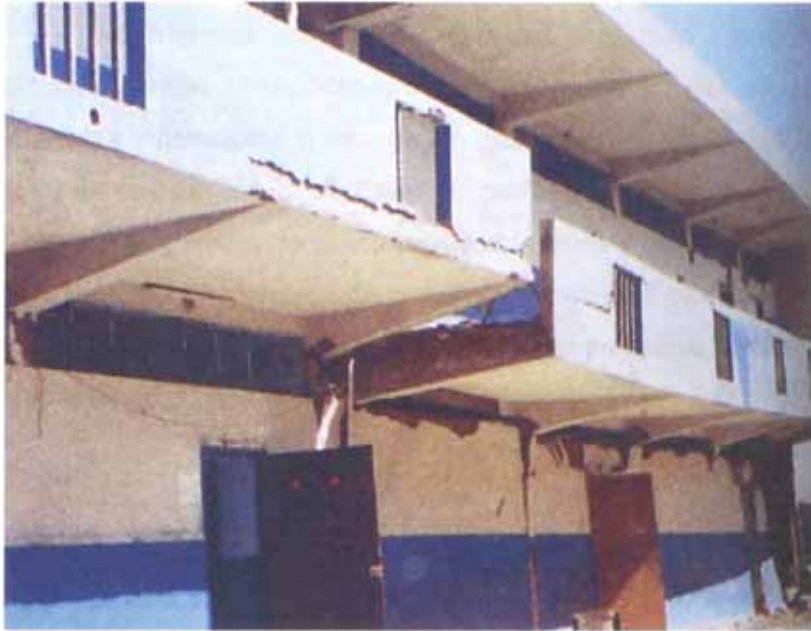
Foto N° 2.02. Se observa un centro educativo destruido por el sismo de junio de 2001 en la ciudad de Moquegua, Perú.

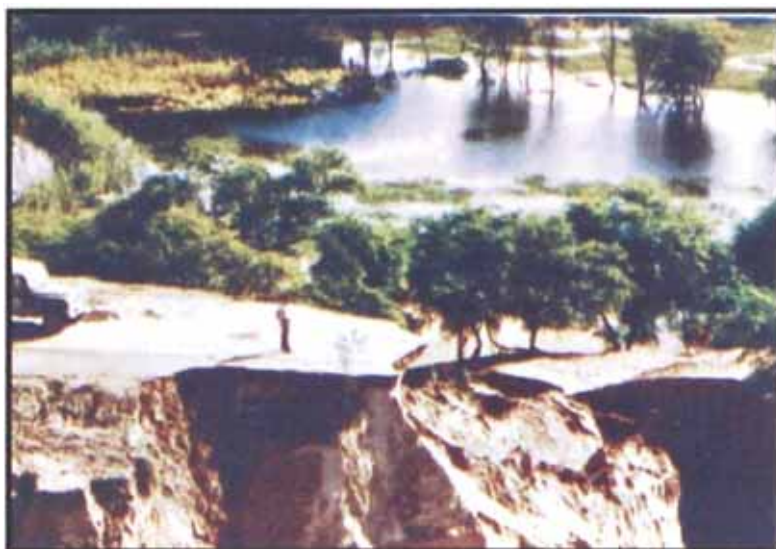
Foto N° 2.03. Se observa la erosión en la Carretera Piura-Paita, al norte de Perú. El Niño 1982-1983.

En las carreteras la falta de drenaje lo humedeció, y en algunos casos, saturó la base y la sub-base de las plataformas, lo que provocó daños estructurales. Esto se agravó en los lugares donde había grietas en la carpeta asfáltica, por donde se infiltró el agua. Después de torrenciales lluvias, los daños por erosión en los cruces de las carreteras con quebradas secas, causaron interrupción del tránsito en numerosos lugares. En los casos en que el agua corrió paralela a las pistas, hubo erosión lateral.

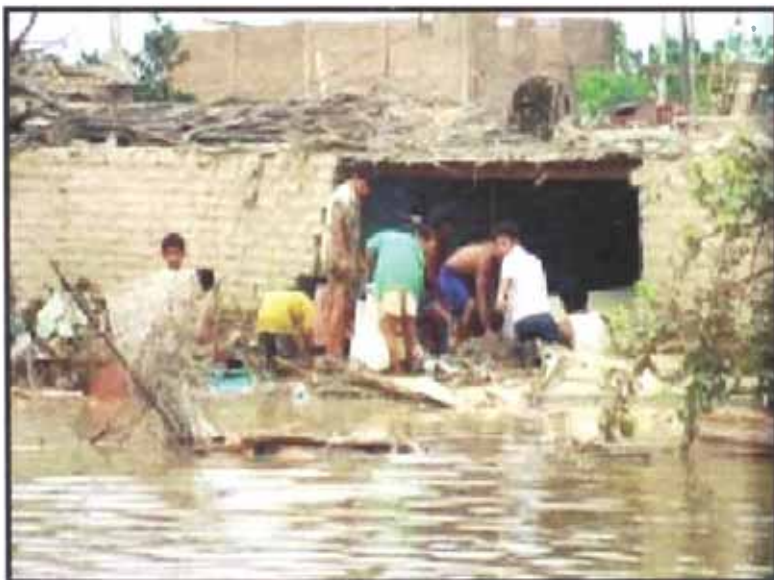
Foto N° 2.04. Se observa en la foto las inundaciones causadas por el Fenómeno El Niño en 1982-1983 en el norte del país.

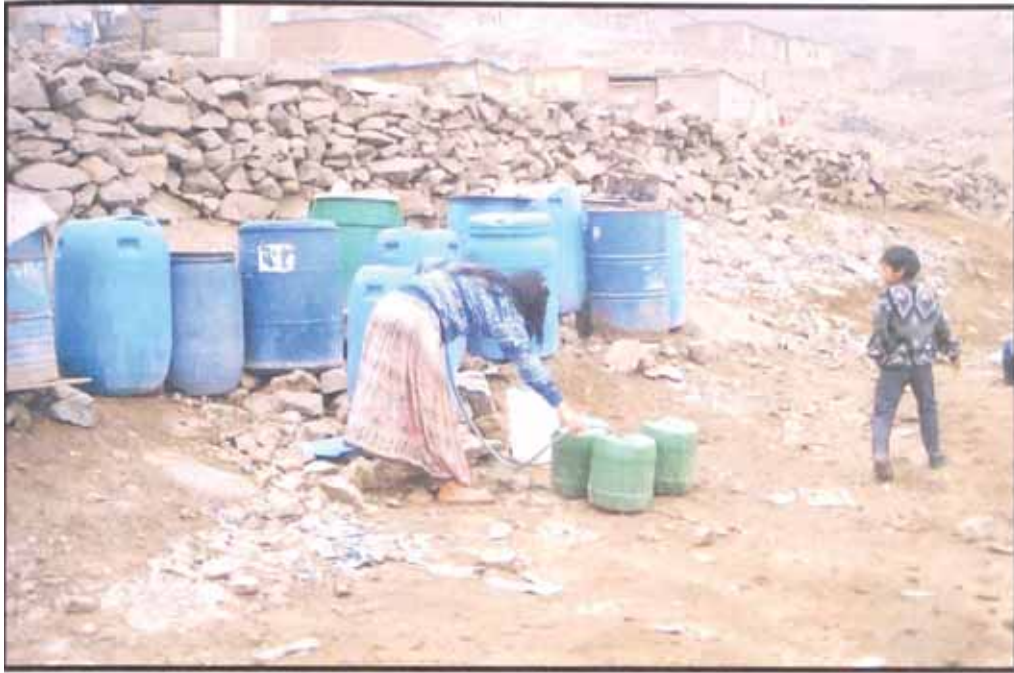
Foto N° 4.03. Hasta 1999 el 14% de la población no contaba con servicios de agua potable (según la municipalidad de Independencia). En la foto se observa el almacenamiento de agua en bidones, en el asentamiento humano “27 de Marzo” – zona de Tahuantinsuyo – distrito de Independencia.

Los reservorios de agua son de vital importancia también para la población después de un desastre. Estas estructuras deben soportar estructuralmente, en lo posible, un sismo de magnitud moderada.

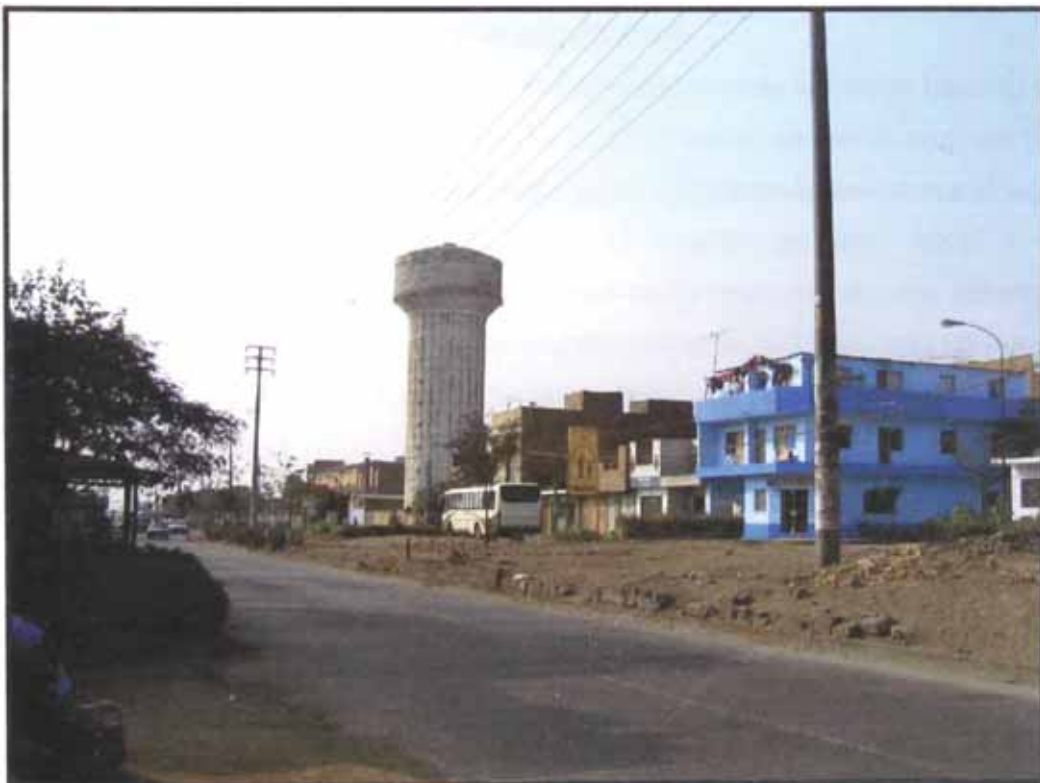
Foto N° 4.04. Se aprecia un tanque elevado ubicado a la altura de la 3<sup>ra</sup> cuadra en la Av. Industrial, es uno de los dos tipos de reservorios que tiene en el distrito de Independencia.

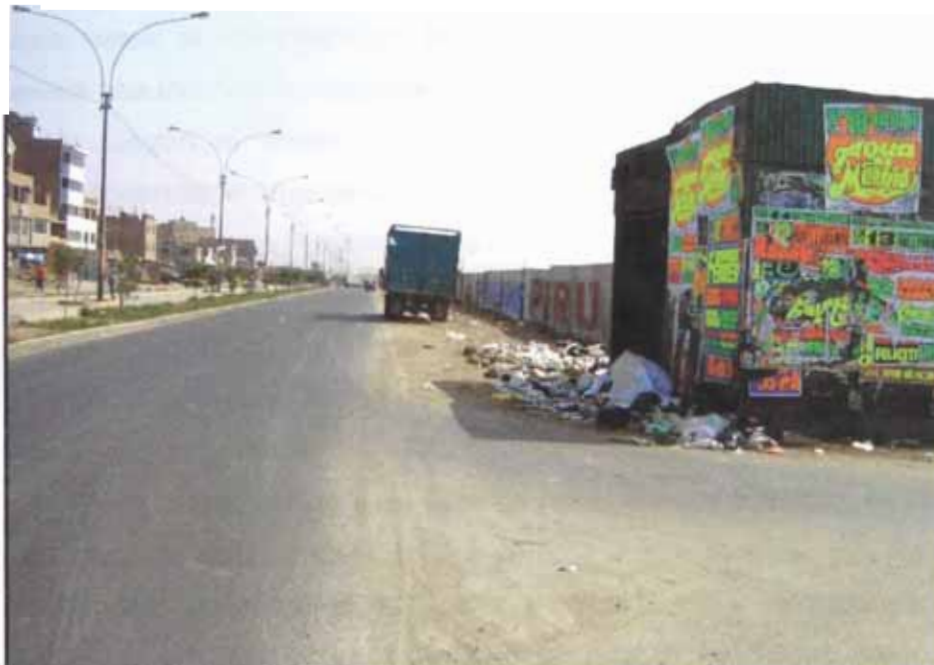
Foto N° 4.05 La acumulación de basura en las calles contamina el medio ambiente (cuadra 2 de la Av. Tomás Valle zona Industrial del distrito de Independencia).

En el distrito de Independencia, la población acumulan los residuos sólidos en algunos sectores de las vías principales, mayormente, este problema podría incrementar el desastre si se produciría un evento telúrico.

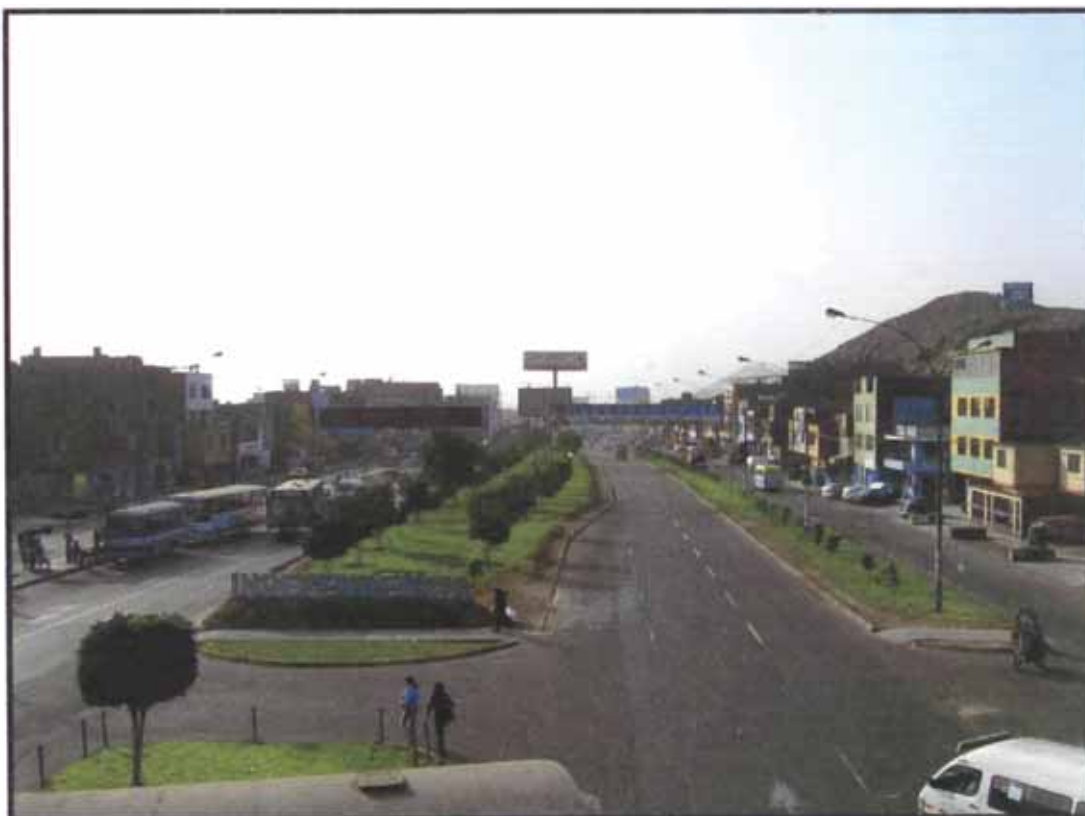
Foto N° 4.07. Se observa la Av. Túpac Amaru (de Sur a Norte), a la altura de la Av. 18 de Enero en la zona "La Unificada" del distrito de Independencia.

La zona formada por la Av. Túpac Amaru y la carretera Panamericana Norte, la Av. Naranjal y Caquetá, es la zona con mayor flujo vehicular y con el peor nivel de servicio, eso tiene que ver con ser la importante conexión con el centro de Lima, pero también con ser un importante centro de actividades económicas del Cono Norte, lo cual tiene relación con la concentración de actividades comerciales.

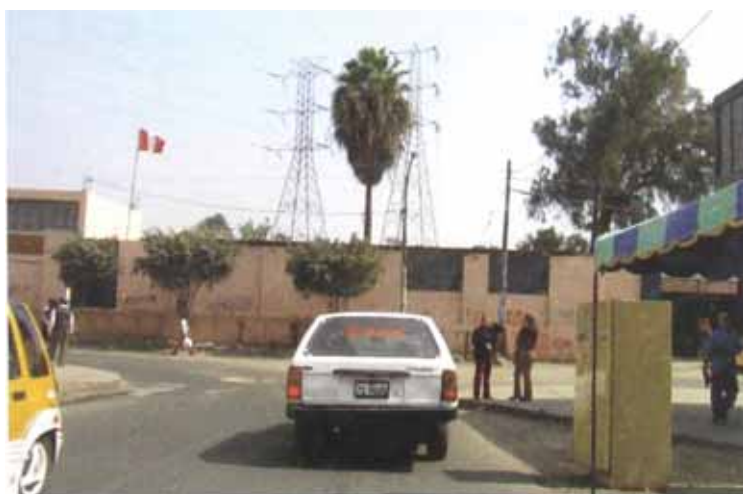
Foto N° 6.01. El Colegio Estatal N° 2034 “República de Irlanda” ocupa parte de la franja de servidumbre de los cables eléctricos de alta tensión (Jr Educación s/n en la zona de Independencia, distrito de Independencia).

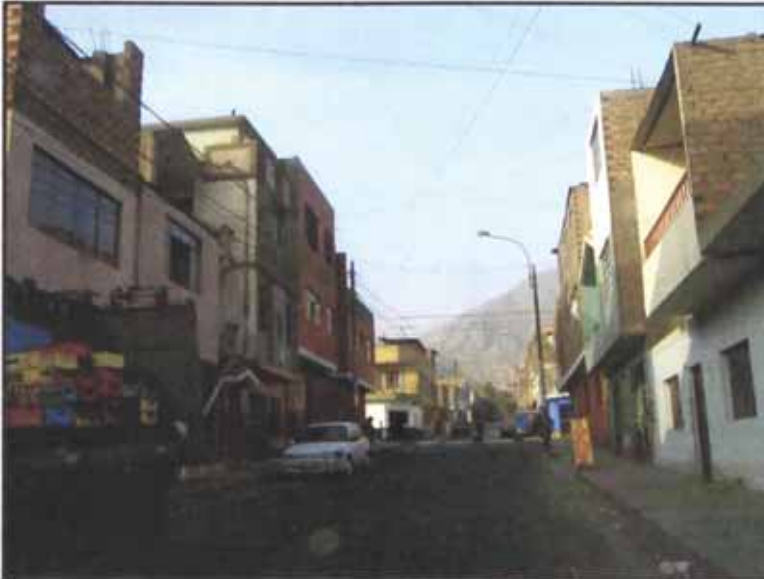
Foto N° 6.02. Los cables eléctricos, están muy cerca de las viviendas, estas no respetan la distancia de seguridad.

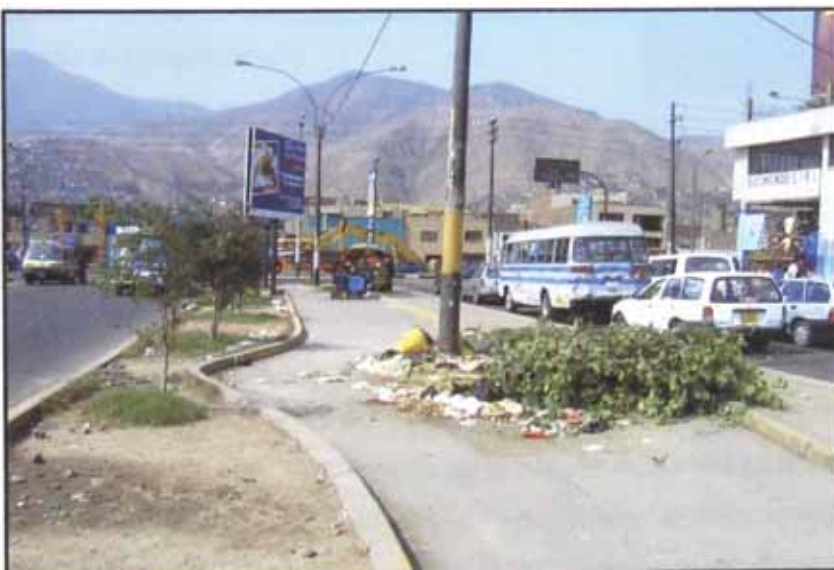
Foto N° 6.03. En la foto se observa la acumulación de basura por el arrojado indiscriminado de estos residuos en la vía pública (intersección de la Av. Tomás Valle con la Av. Túpac Amaru).

Se muestra predominante en las vías principales del distrito de Independencia. La acumulación informal de desechos sólidos se localiza principalmente al borde de las avenidas principales. El arrojado indiscriminado de desechos genera proliferación de insectos, presencia de roedores, enfermedades infecciosas, la alteración de la imagen urbana y afecta directamente el medio ambiente. Uno de los lugares de arrojado de basura es el ubicado en la Av. Tomás Valle, al costado del nuevo Mercado Central.

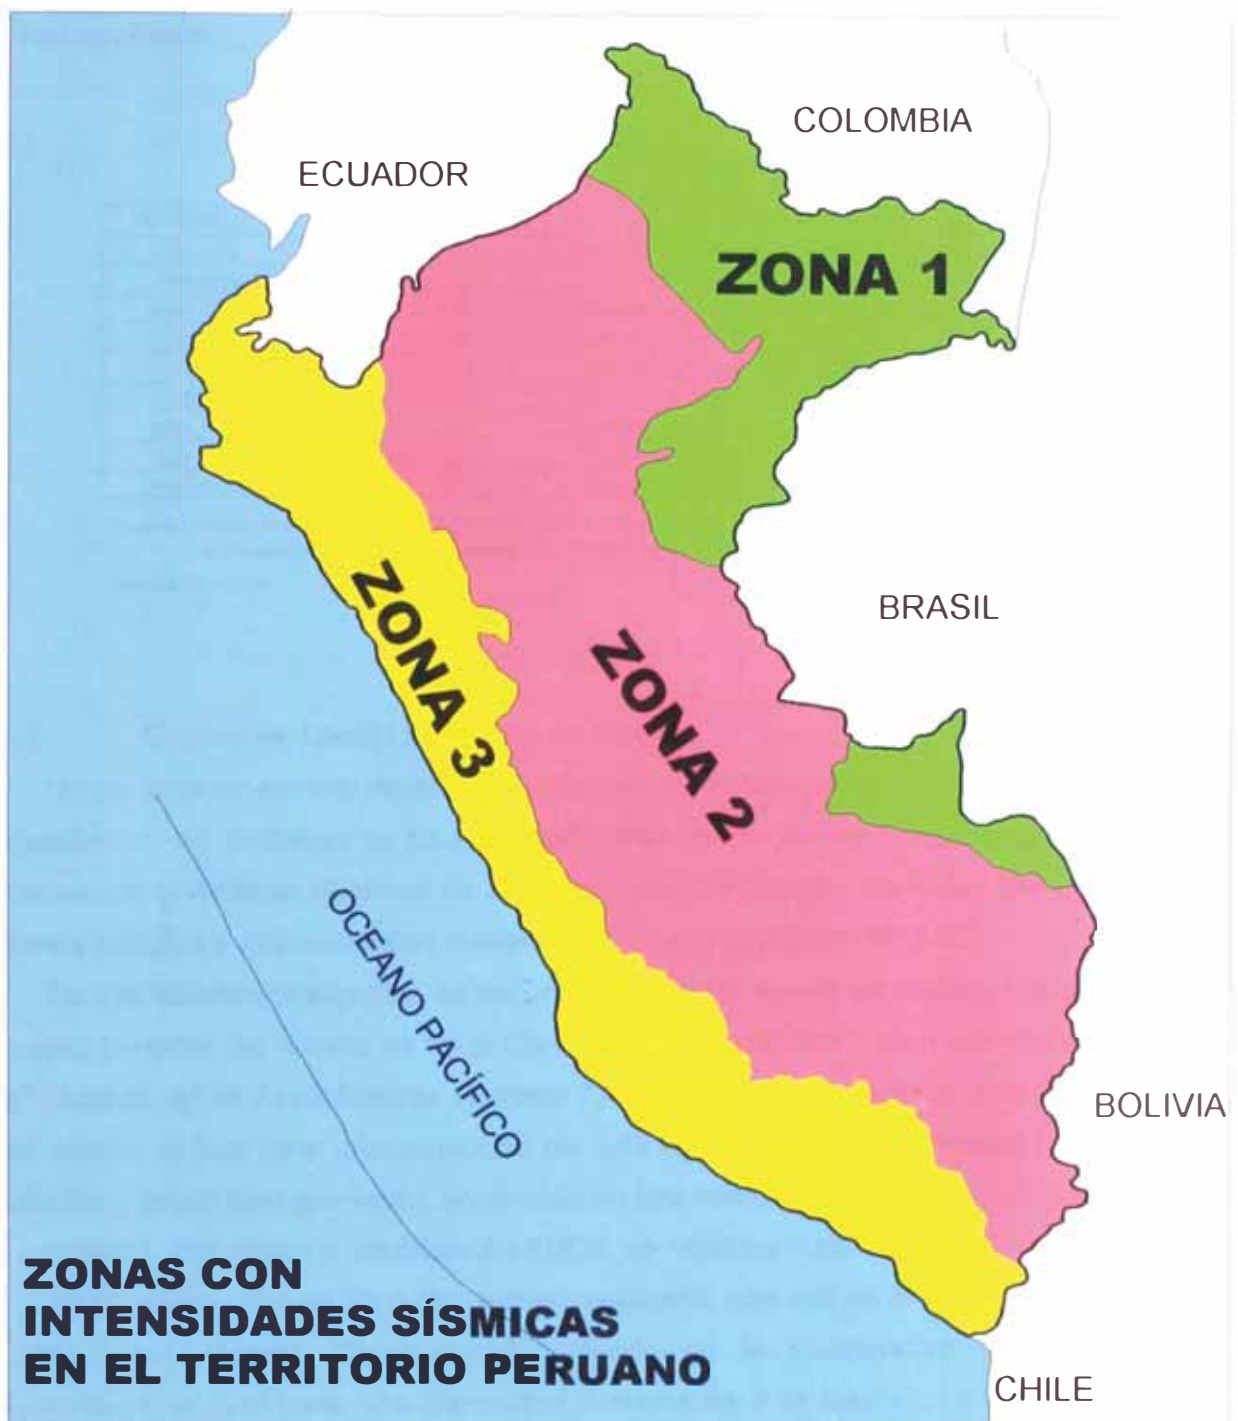
ZONA 1	 	Intensidad IV ó menos
ZONA 2	 	Intensidad V a VII
ZONA 3	 	Intensidad VIII ó más

Tomando en consideración la Escala Modificada de Mercalli, el área de estudio se encuentra afectada por sismos de grado VII, cuyas características son:

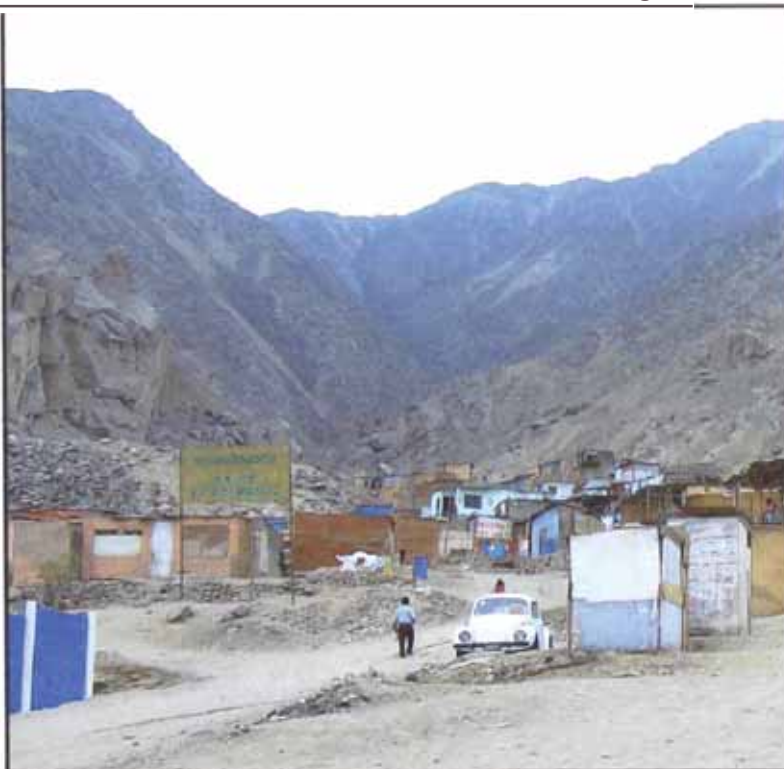
Foto N° 6.06. En la foto se observa como las viviendas se ubican en la salida de la quebrada, estas viviendas podrían sufrir graves daños en una eventual presencia del fenómeno (asentamiento humano 27 de marzo, zona de Tahuantinsuyo).

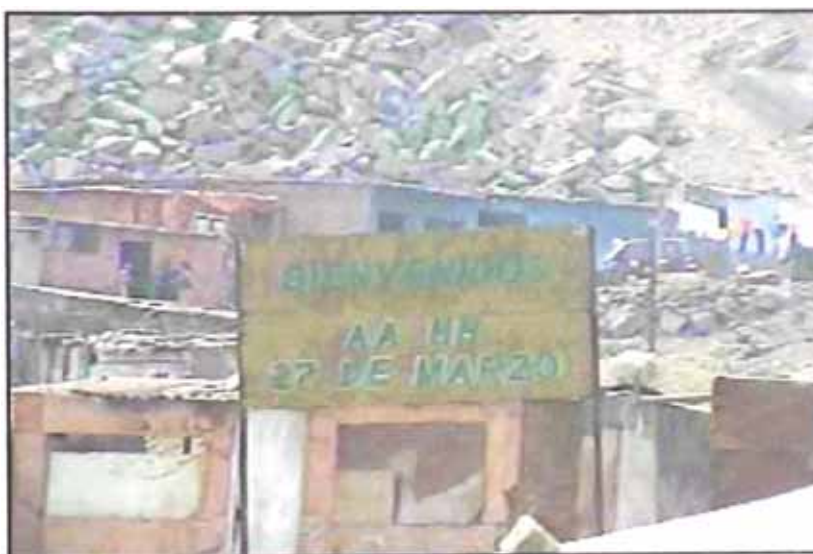
Foto N° 6.07 A. H. "27 de Marzo", las viviendas son de madera con techo de eternit o cartones, en un movimiento sísmico las piedras de la parte superiores podrían caer y causar pérdidas materiales y humanas.

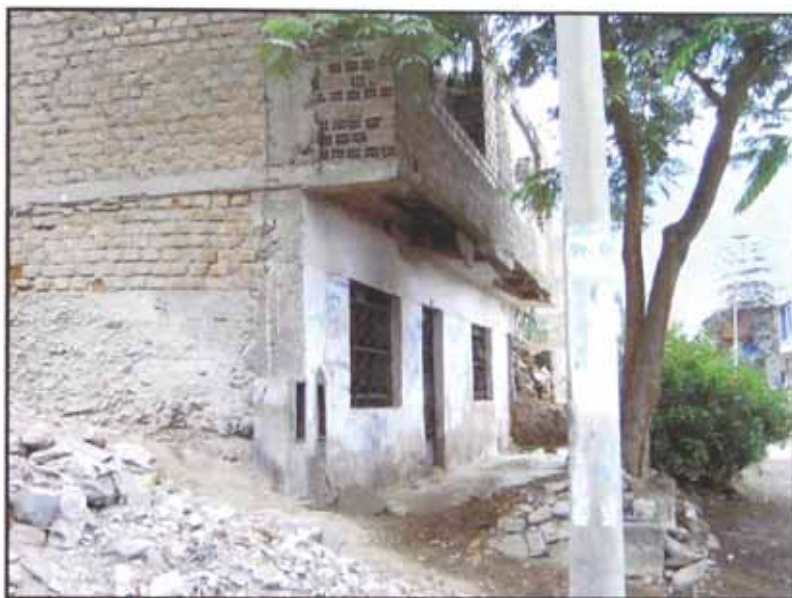
Foto N° 608. Vivienda ubicada en la Calle Manco III del P. J. "Leoncio Prado", el aligerado está ha fallado y en un movimiento sísmico fallaría causar pérdidas humanas

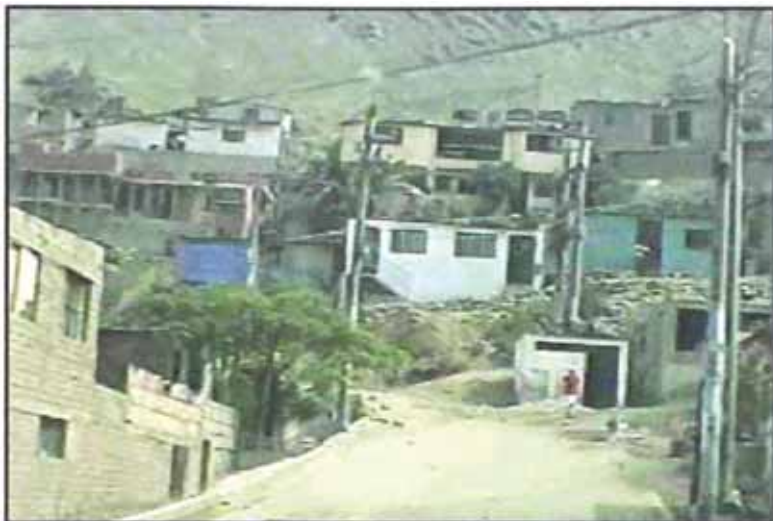
Foto N° 6.09. Sub estación debajo de un muro de pirca en condiciones precarias ubicado al ingreso del asentamiento humano "Jesús de Nazaret".

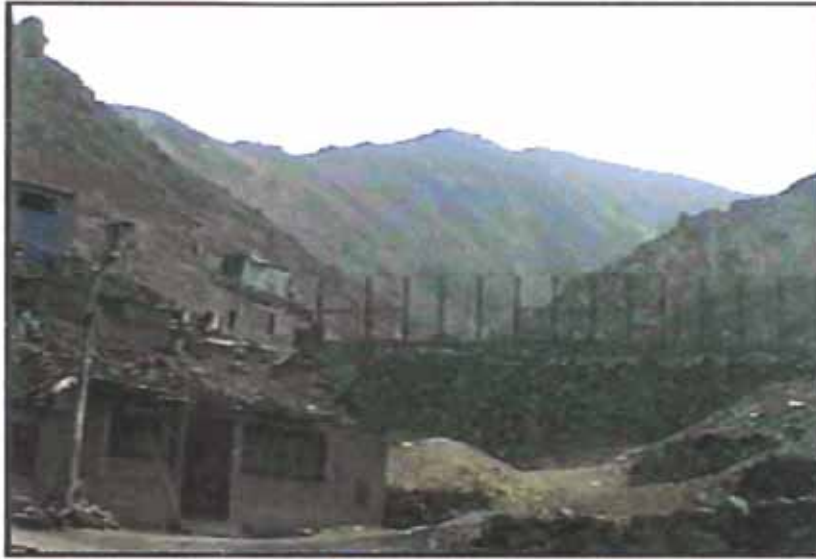
Foto N° 6.10. Muro de pirca conteniendo material de relleno de un campo deportivo del A. H. "Jesús de Nazaret", en un evento sísmico esta estructura colapsaría.

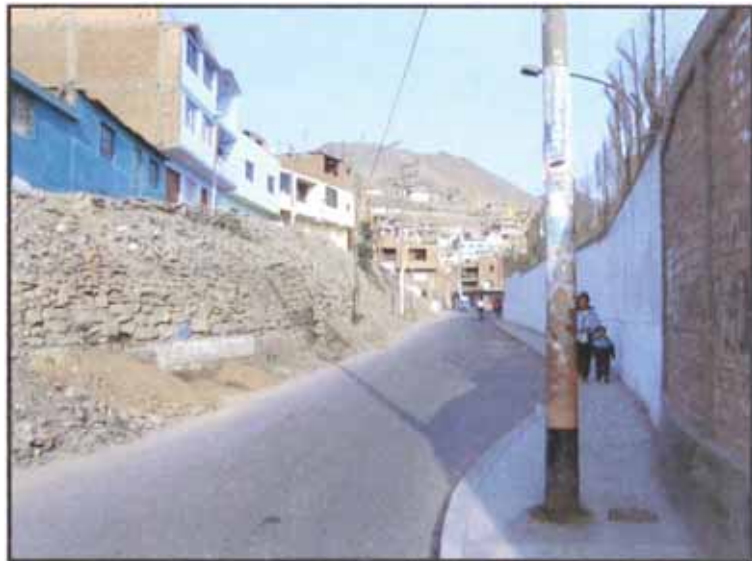
Foto N° 6.11. Talud que podría colapsar en un movimiento sísmico de considerable magnitud, provocando tráfico vehicular y peatonal. Av. Lealtad, A. H. "Villa El Ángel" zona de La Unificada.

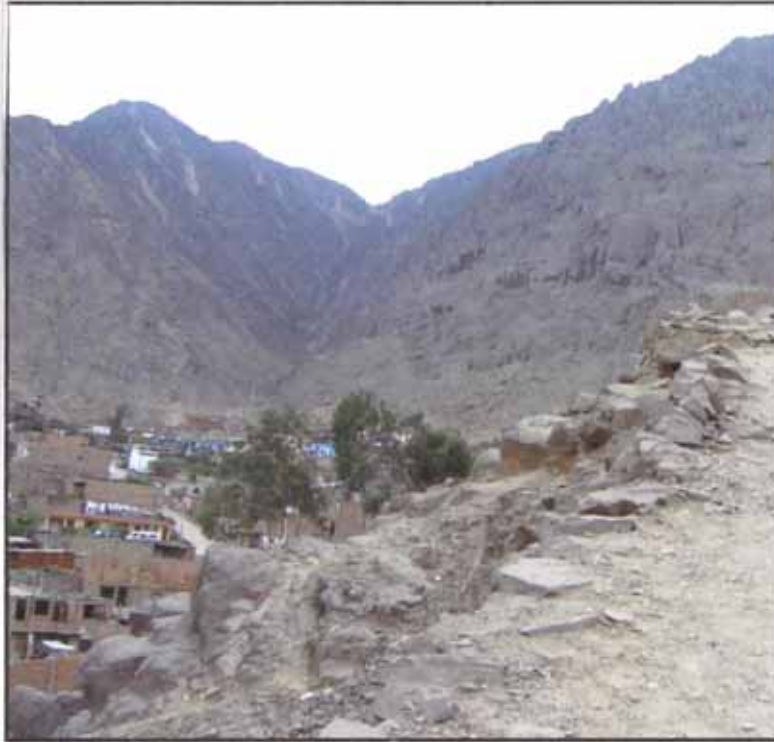
Foto N° 6.12. A. H. "Valle Young", este como muchos otros asentamientos humanos del tienden a ubicarse en las salidas de las quebradas, ello los hace altamente vulnerables ante un fenómeno de origen climático.

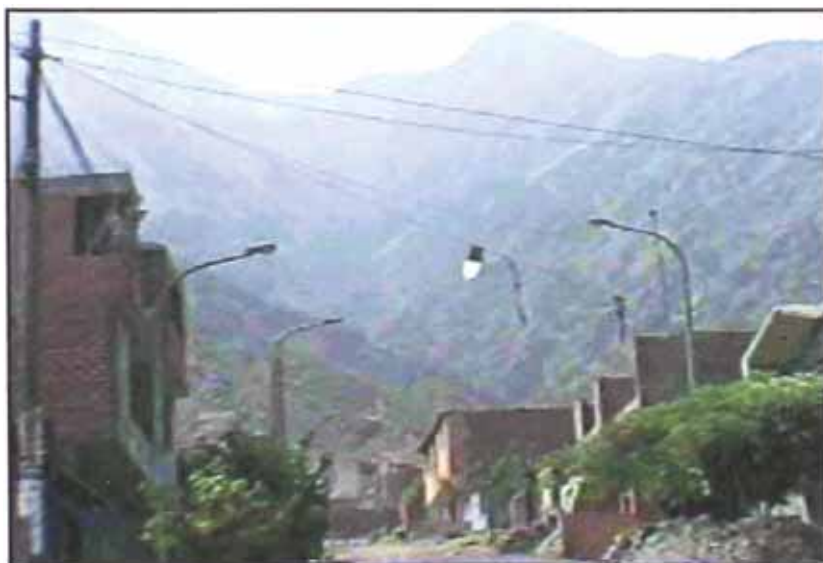
Foto N° 6.13. P. J. "Carmen Alto", los postes de electrificación podrían verse afectados por el arrastre de lodo en una eventual presencia de "El Fenómeno del Niño".
