UNIVERSIDAD NACIONAL DE INGENIERIA
FACULTAD DE INGENIERIA CIVIL

**PLANEAMIENTO FISICO DE LA REGION GRAU PARA
LA MITIGACION DE DESASTRES**

**MICROZONIFICACION Y PLANEAMIENTO URBANO
DE LA CIUDAD DE HUANCABAMBA PARA LA
MITIGACION DE DESASTRES NATURALES**

T E S I S

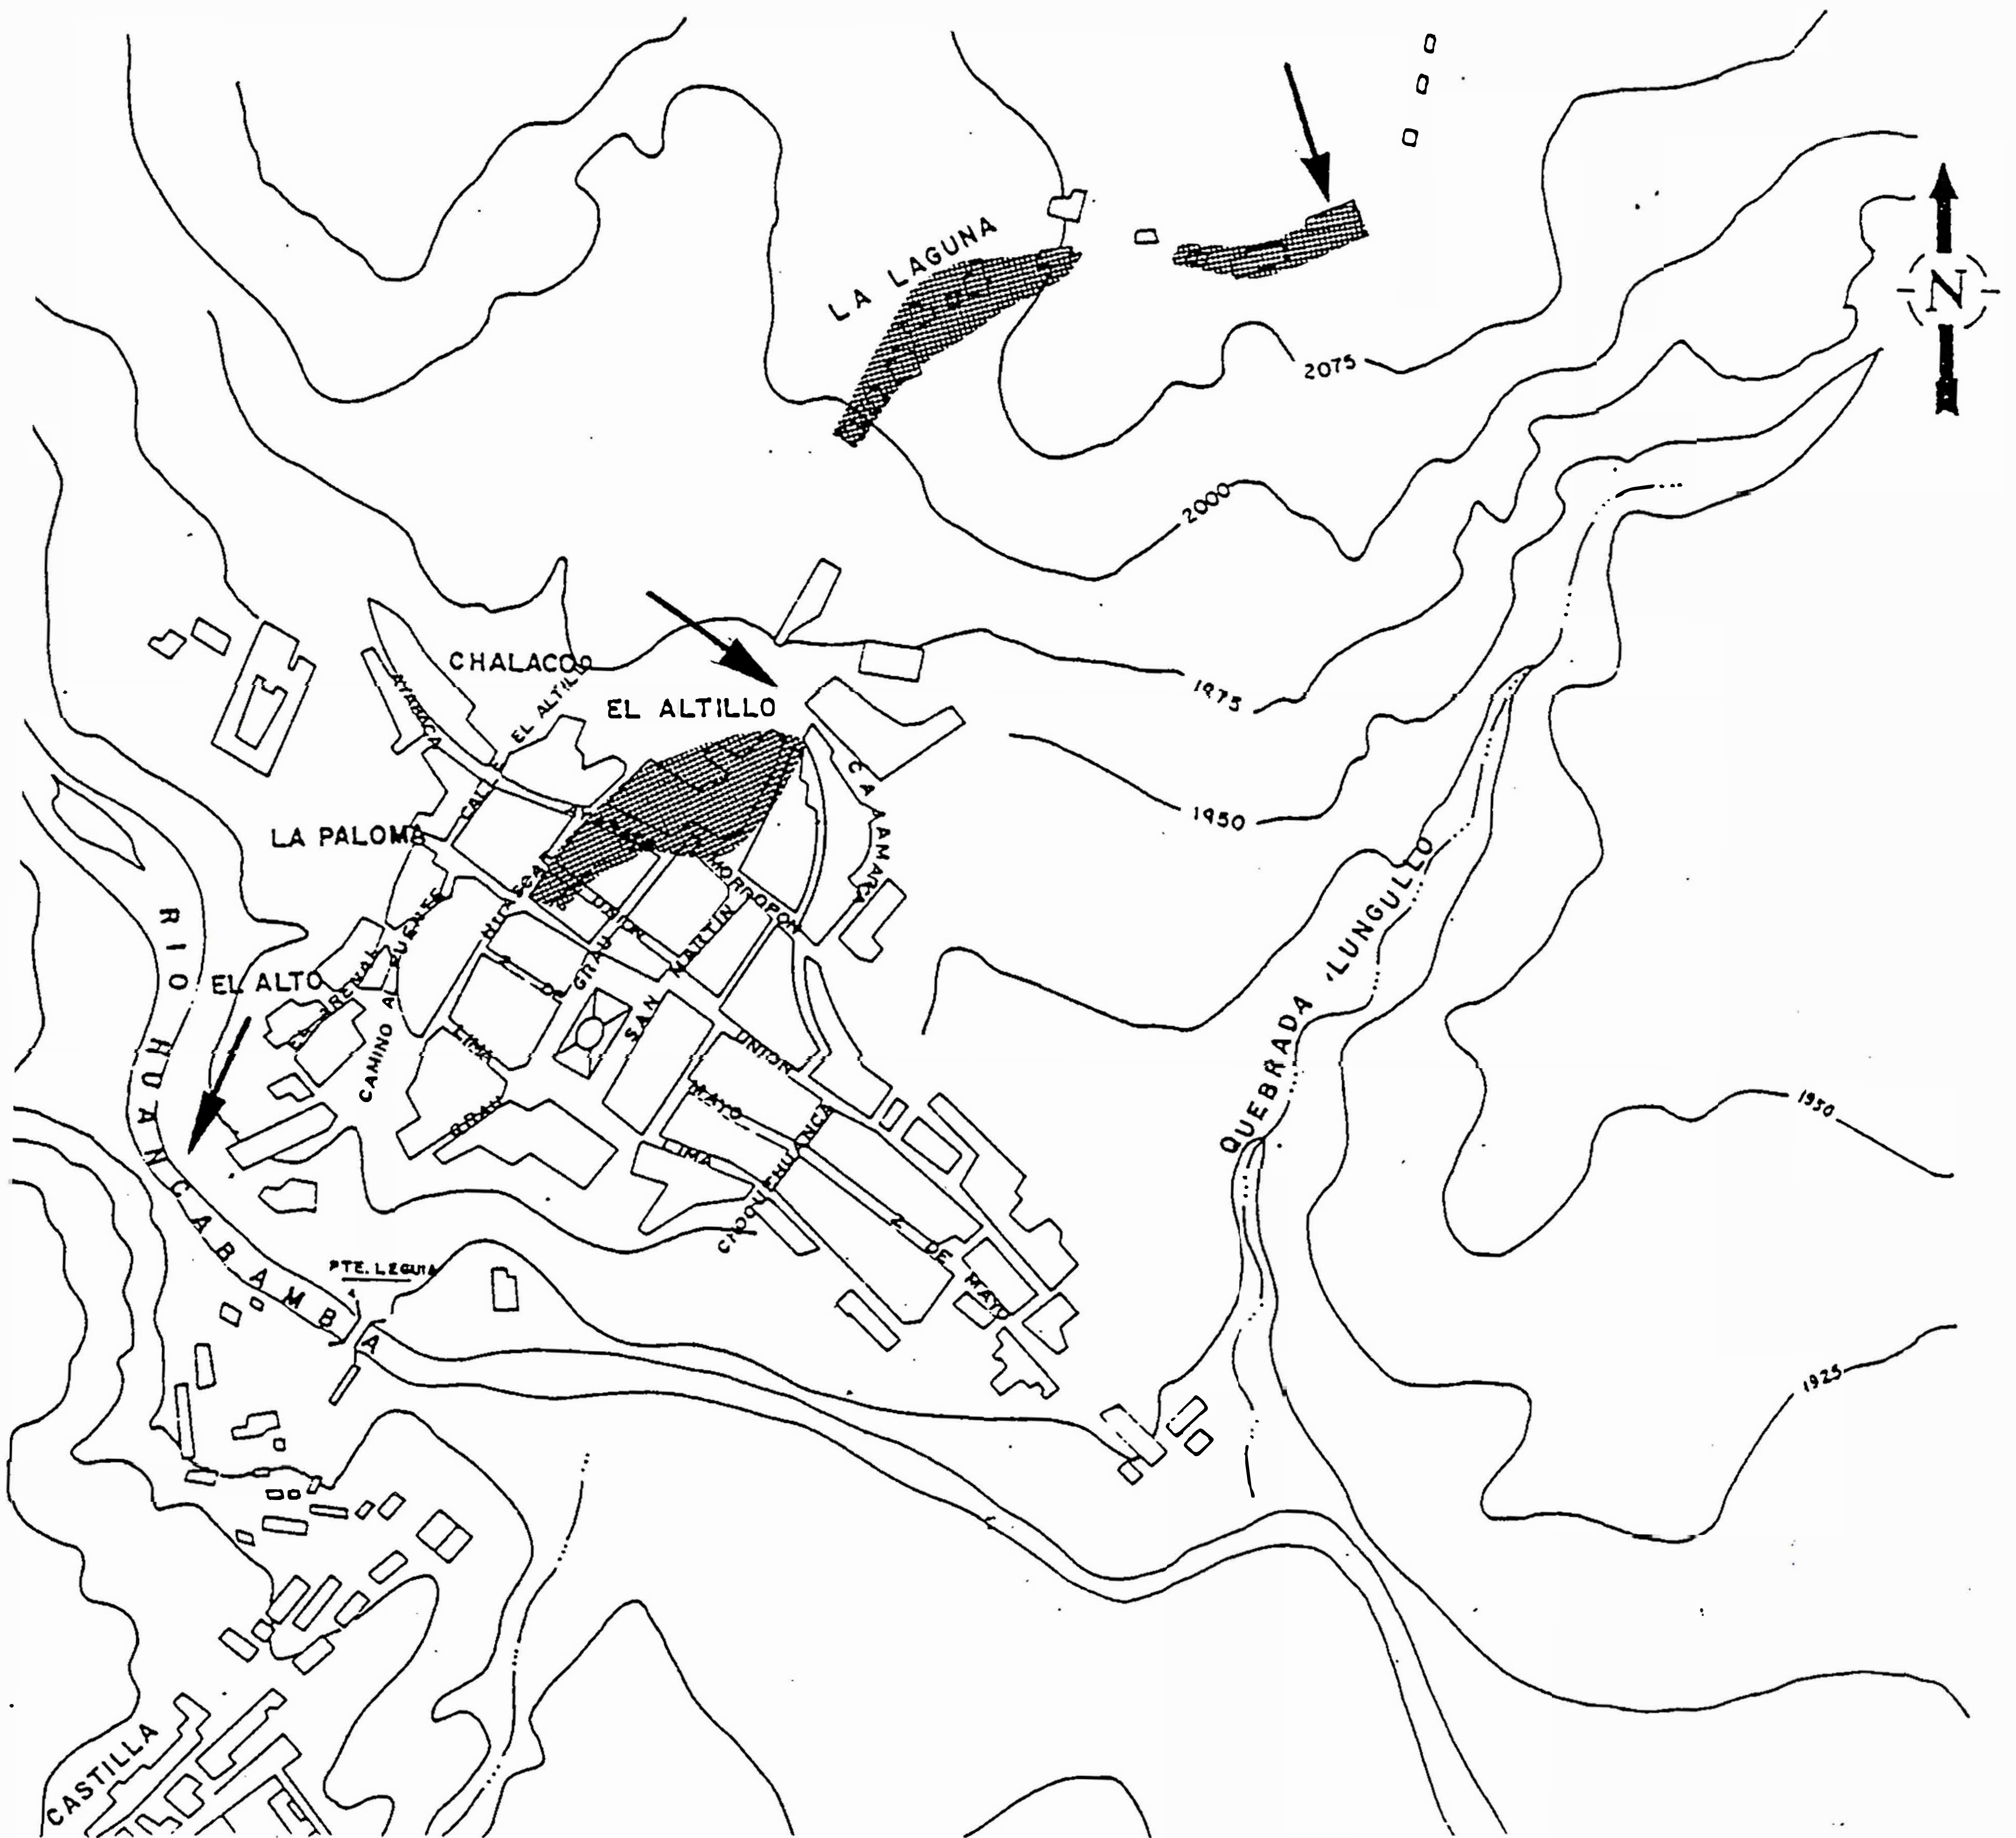
ZONAS VULNERABLES EN LA CIUDAD DE HUANCABAMBA ANTE LA OCURRENCIA DE UN SISMO SEVERO.

1.- En el sector el alto la paloma, existe una casa de 2 niveles agrietadas, debido a que por su cimentación la atravieza una grieta que baja al río.

Todos estos puntos vulnerables se indican en el plano que a continuación hemos elaborado. Graf. N° 3.7.

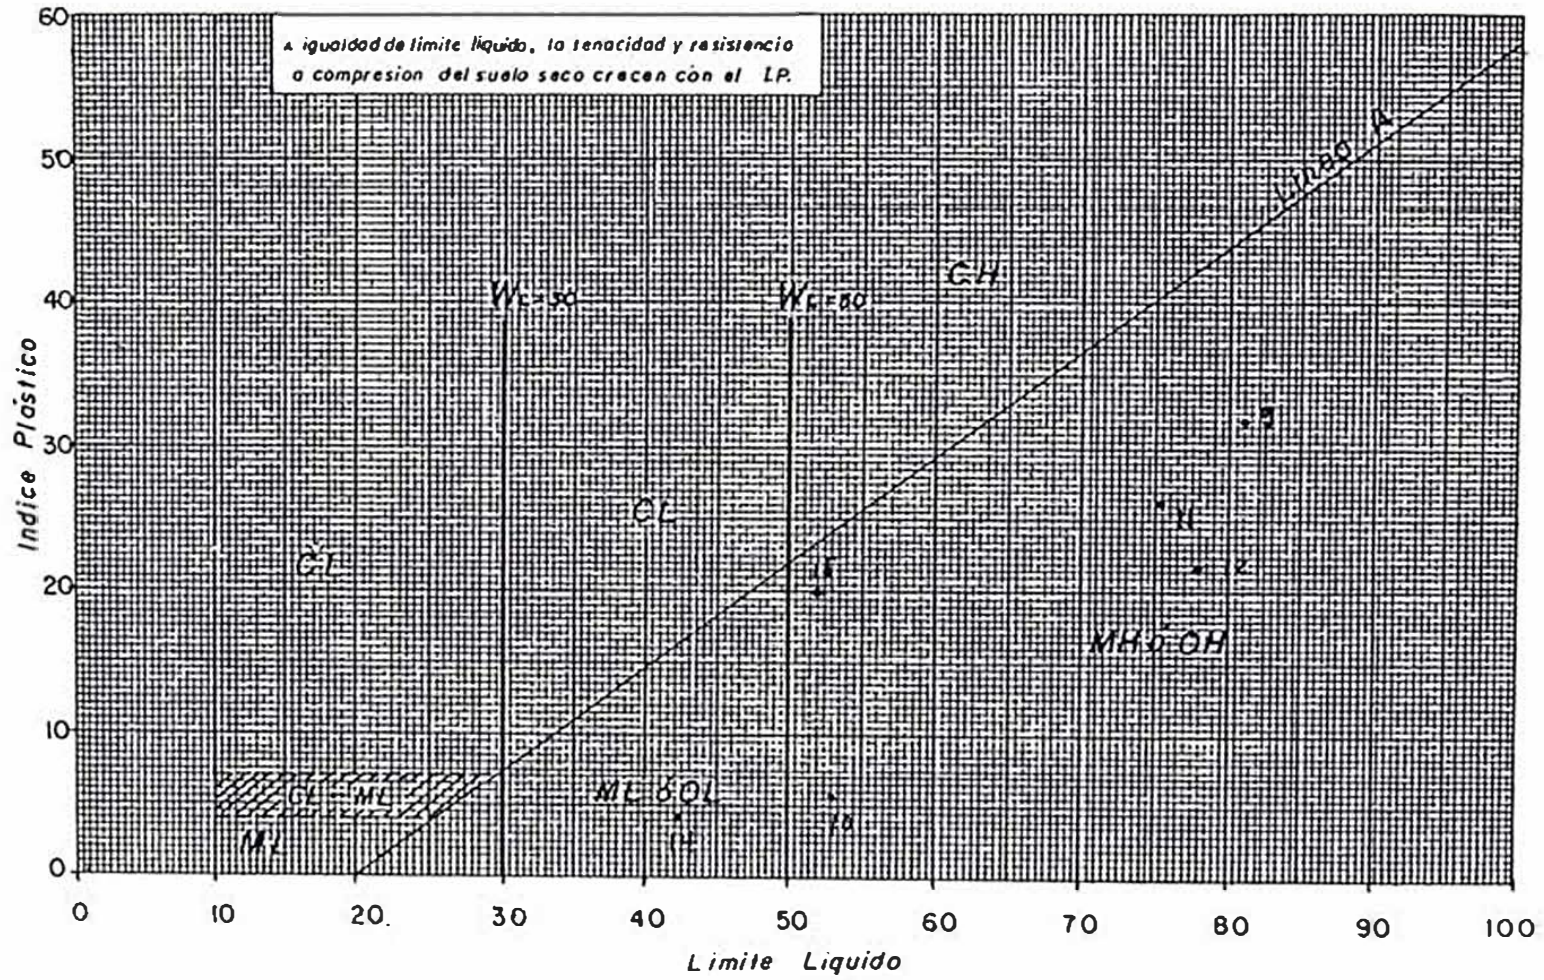
CARTA DE PLASTICIDAD
Clasificación en el laboratorio de suelos finos

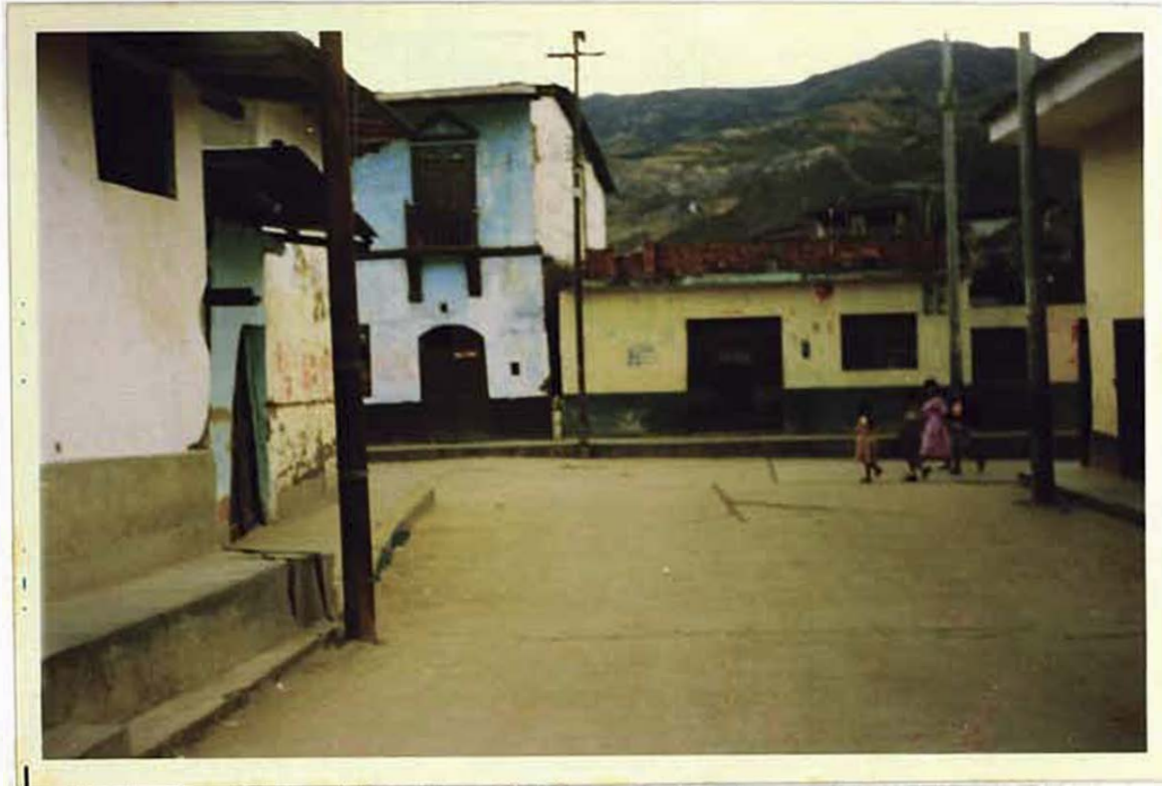
7) Asentamientos de una vivienda en la intersección de Huáscar y Unión observe la separación de 2 viviendas y el deslizamiento del Jr. Unión.

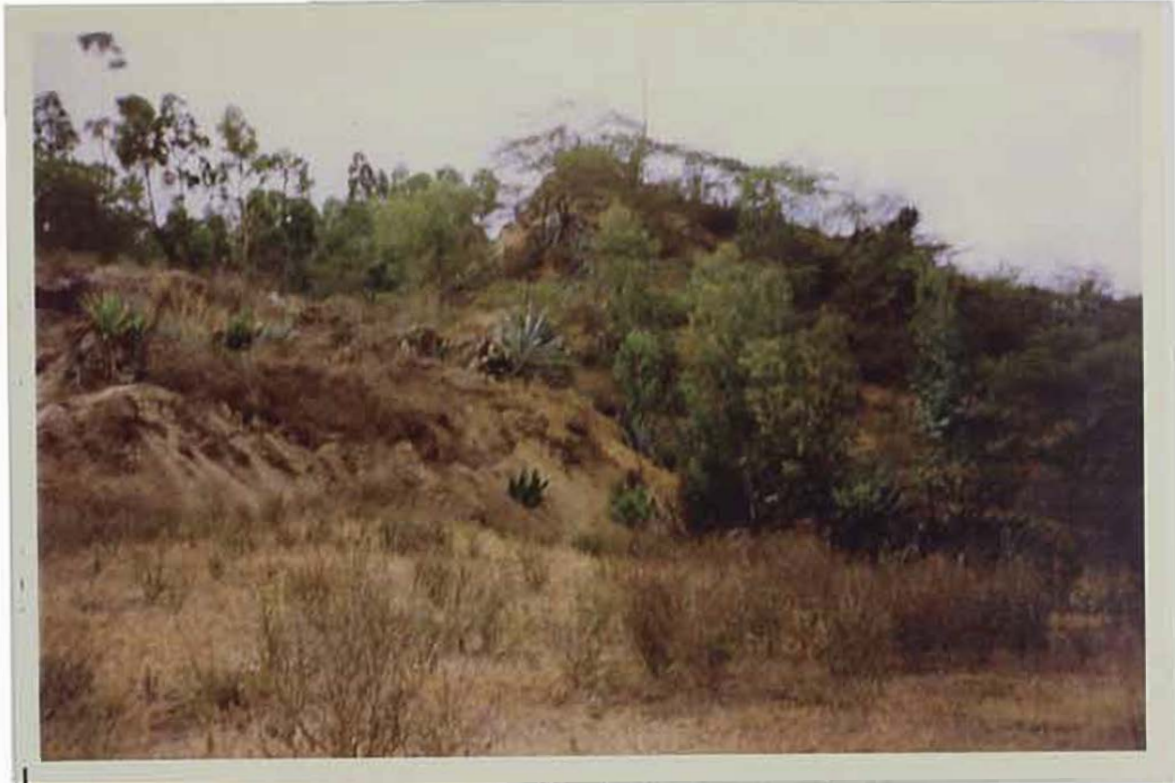
5) Zona de deslizamientos en la parte alta de Huancabamba

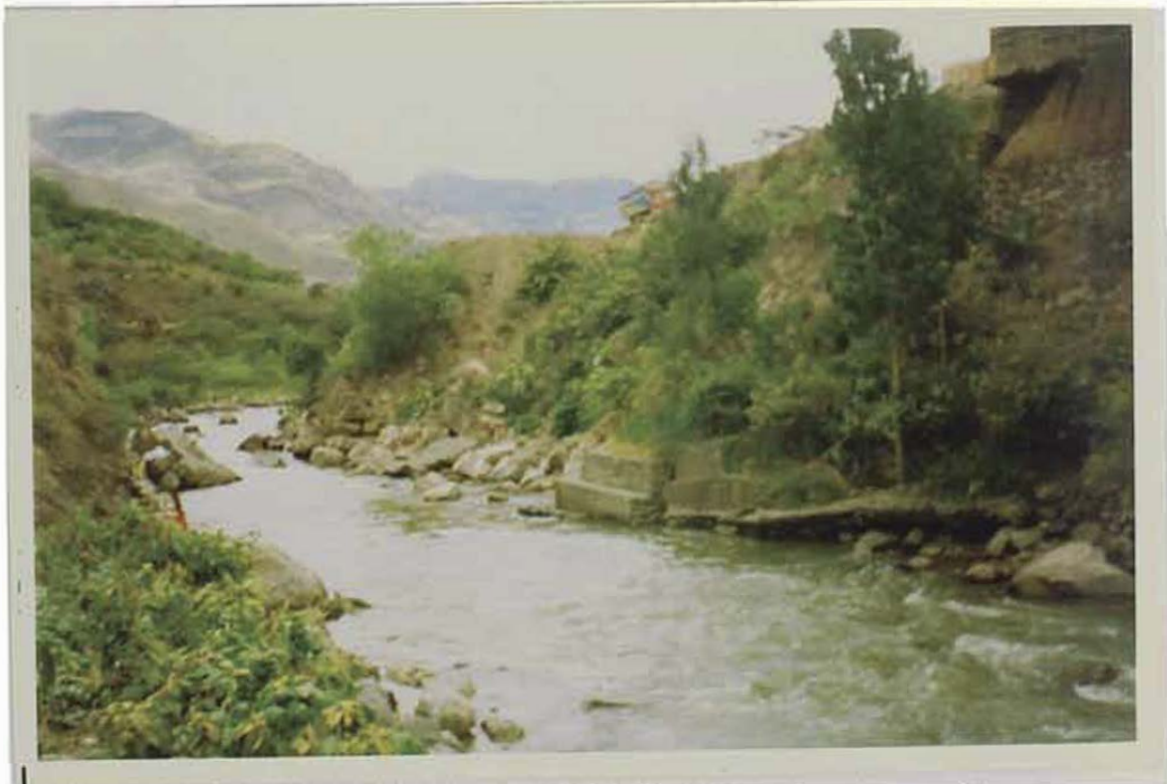
6) Deslizamientos en la margen izquierda del río Huancabamba y grieta que baja hacia el río originando el colapso del puente antiguo.
