**UNIVERSIDAD NACIONAL DE INGENIERIA
FACULTAD DE INGENIERIA CIVIL**

IMPLEMENTACIÓN DEL SIG PARA LA EVALUACIÓN
ECONÓMICA DE LAS PÉRDIDAS POR SISMO EN LA CIUDAD DE
CARHUAZ - ANCASH

INFORME DE SUFICIENCIA

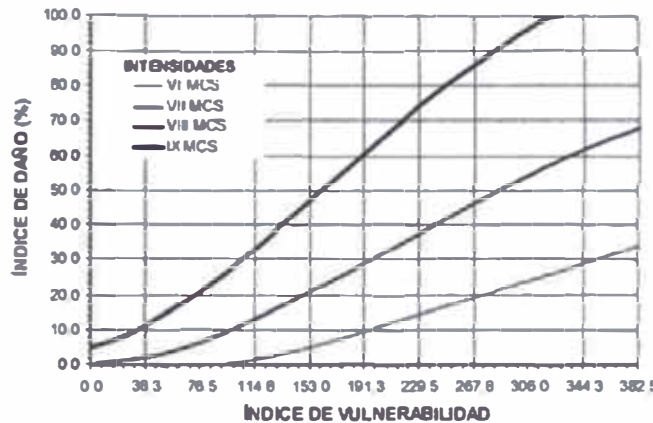
En la figura N°2 se puede apreciar las curvas creadas a partir de la ecuación 2 y los valores Cuadro N°3 para las intensidades sísmicas de VI al IX en la escala MCS (Mercalli-Cancani-Sieberg) que es antecesora de la escala Mercalli Modificada.

Figura N°2: Funciones de Vulnerabilidad-Angeletti et al, 1988.
 Fuente: Mena.2002.

El resultado final de los cálculos mediante mediante la Ecuación 2 es un Índice de Daño (D) que varía entre 0 y 100 (porcentaje de daño global de la estructura). Estos valores corresponden a un determinado rango de daño mostrado en la Cuadro N°4, que será aplicado en marco de la presente investigación.

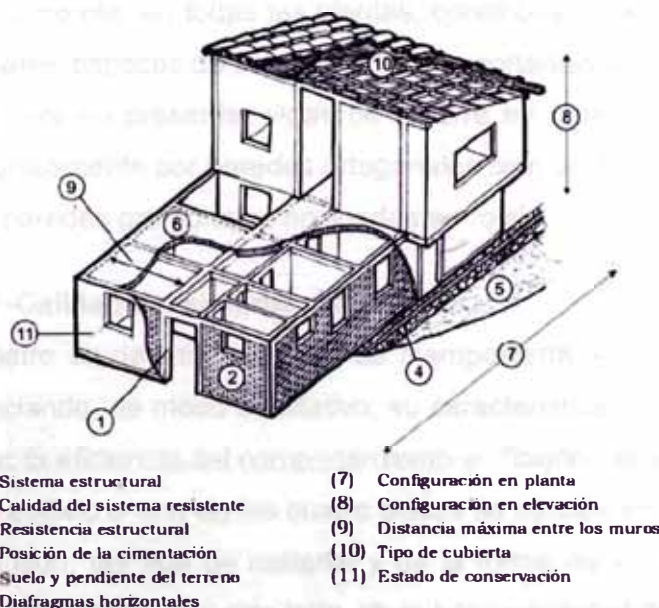
La siguiente ilustración (ver figura N°3) muestra los parámetros del método que se está utilizando para este trabajo de una manera didáctica, ubicando de manera gráfica los parámetros.

Figura N°3: Parámetros del Método del Índice de Vulnerabilidad.

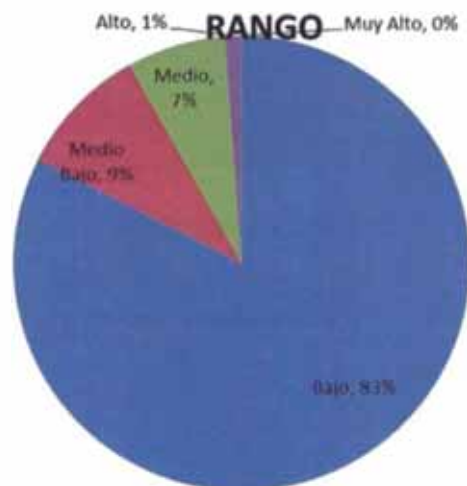
Figura N°14: Distribución Gráfica de los Índices de Vulnerabilidad de La Urbanización “Puquio Aurora”.

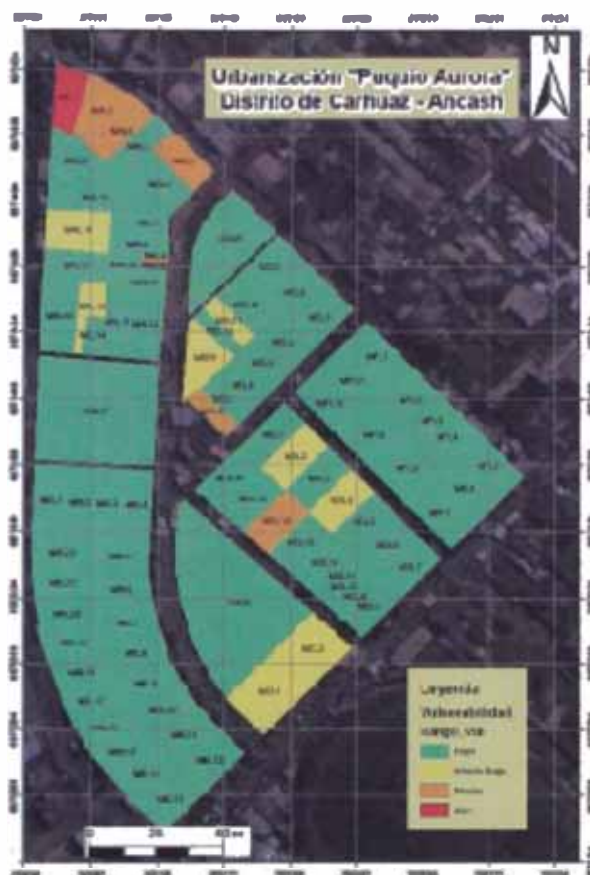
Figura N°15 Mapa Temático de Vulnerabilidad.
Urbanización "Puquio Aurora".

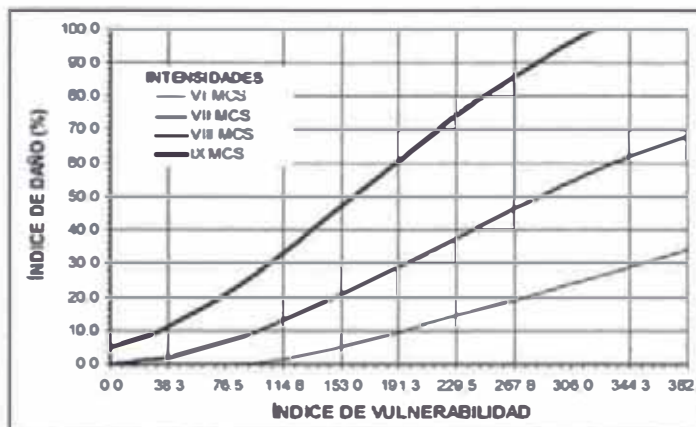
Para el análisis de los respectivos costos, primero determinares el parámetro de Daño Sísmico, que según la Cuadro de Funciones de Vulnerabilidad-Angeletti et al, 1988, basándome en las intensidades (IX, VIII, VII) MCS (Figura N° 18), obtenemos el cuadro de índices de daños.

Figura N°16 Funciones de Vulnerabilidad-Angeletti et al, 1988.

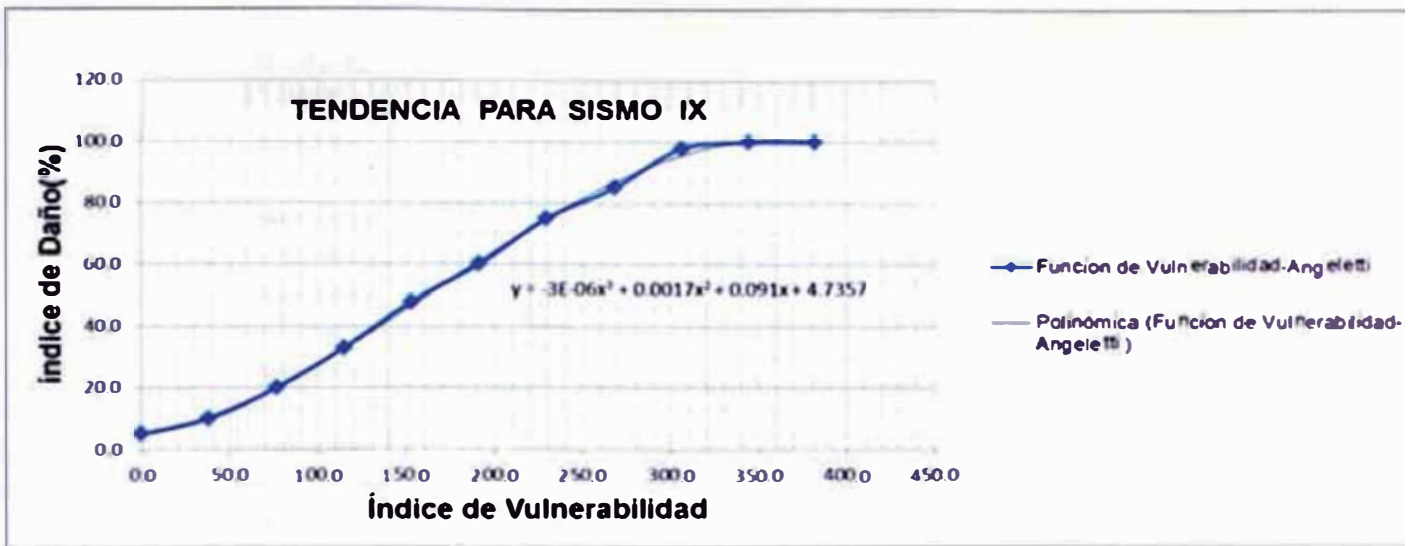
Figura N°19 Gráfico de tendencia para un sismo IX MCS
Fuente: Elaboración Propia.

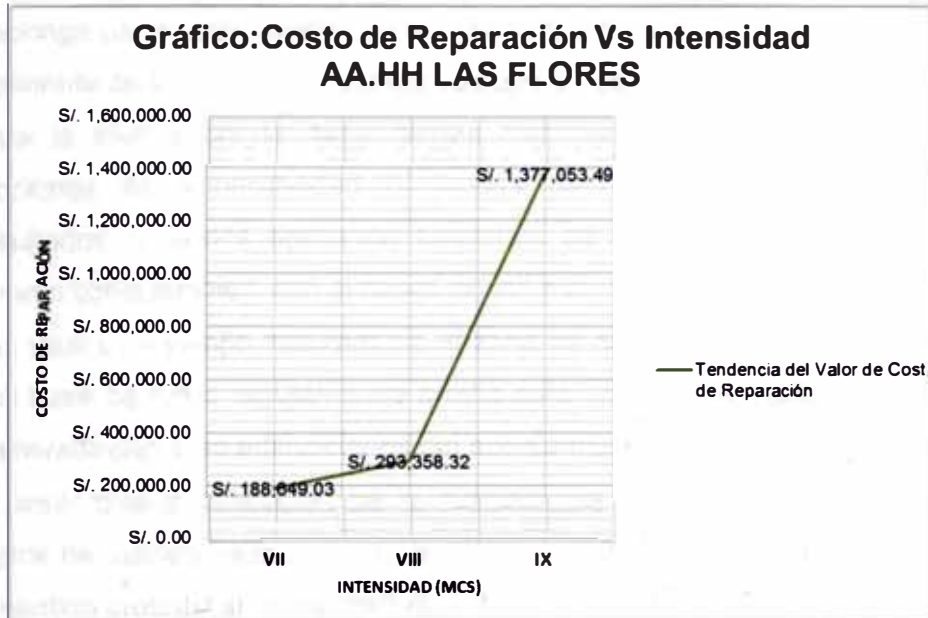
En el presente resumen elaborado nos muestra la tendencia que se da en las dos zonas evaluadas con los diferentes escenarios sísmicos y sus respectivos costos de reparación, se observa que la tendencia es similar en ambos casos.

Figura N°22 Gráfico: Costo de Reparación Vs Intensidad
AA.HH LAS FLORES
Fuente: Elaboración Propia.

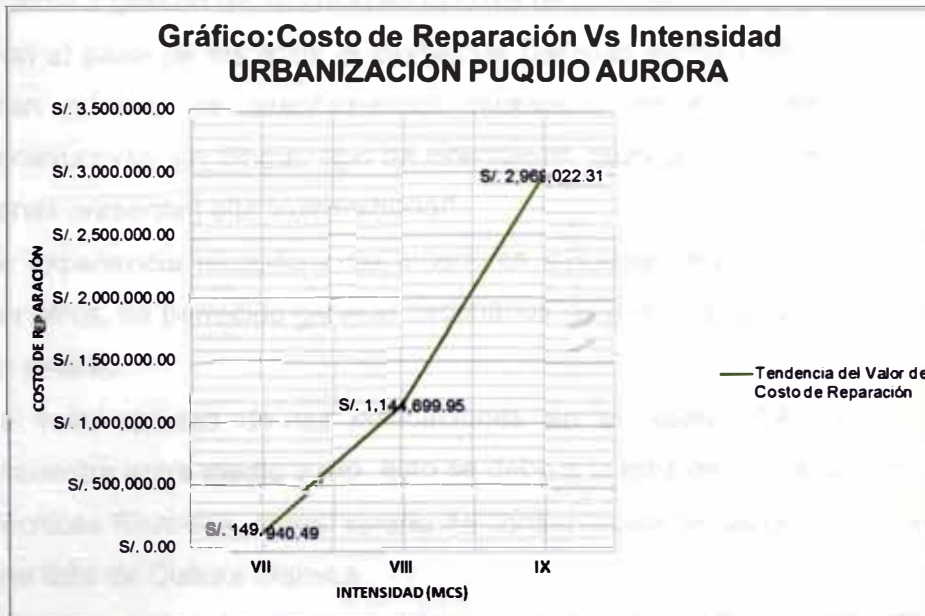
Figura N°23 Gráfico: Costo de Reparación Vs Intensidad
URBANIZACIÓN PUQUIO AURORA
Fuente: Elaboración Propia.
