**UNIVERSIDAD NACIONAL DE INGENIERIA
FACULTAD DE INGENIERIA CIVIL**

**VULNERABILIDAD SÍSMICA DE LAS
EDIFICACIONES DEL CENTRO POBLADO
PRIMAVERA-VÉGUETA-HUAURA**

INFORME DE SUFICIENCIA

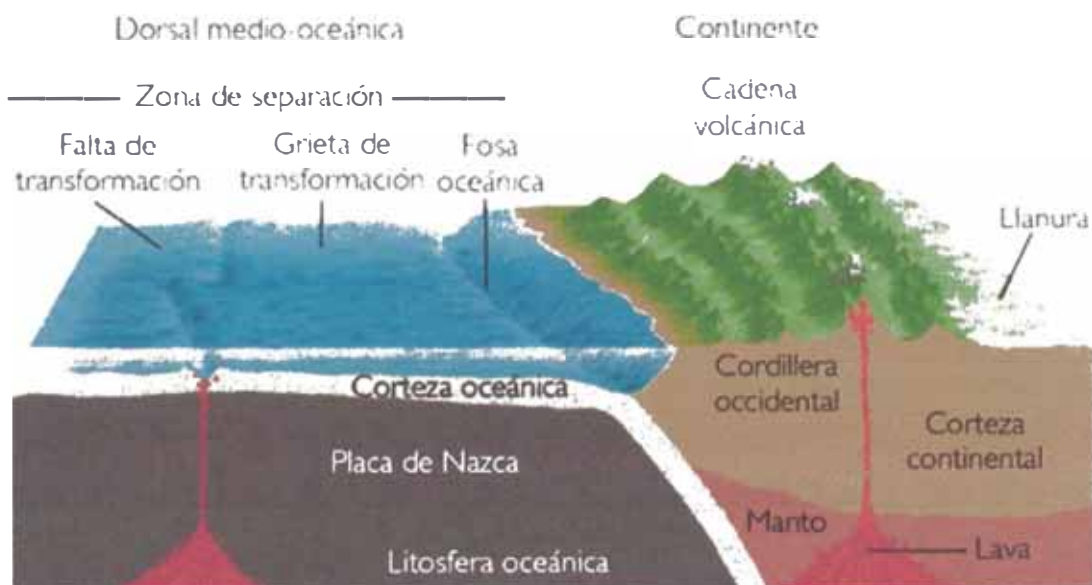
Figura N°2.7. Proceso de subducción.

El borde occidental de América del Sur se caracteriza por ser una de las regiones sísmicamente más activas del mundo. El Perú forma parte de esta región y su actividad sísmica más importante está asociada al proceso de subducción de la Placa de Nazca (oceánica) bajo la Placa Sudamericana (continental), generando frecuentemente terremotos de magnitud elevada.

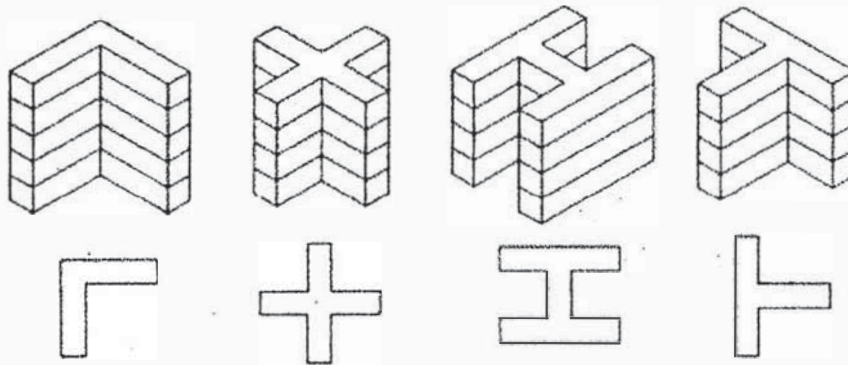
Figura N°3.2. Ejemplos de plantas complejas.

Esta configuración es típica de plantas compuestas por alas de significativo que se orientan en distintas direcciones (por ejemplo en forma de X, H, o T). Esto provoca que se concentren esfuerzos entre el cuerpo principal y las alas, ya que estas trabajan como elementos empotrados en un cuerpo más rígido y propenso a sufrir menos deformaciones. La solución suele ser diseñar una junta constructiva entre las alas y el cuerpo central, que permiten que cada cuerpo se mueva sin estar atado al cuerpo principal.

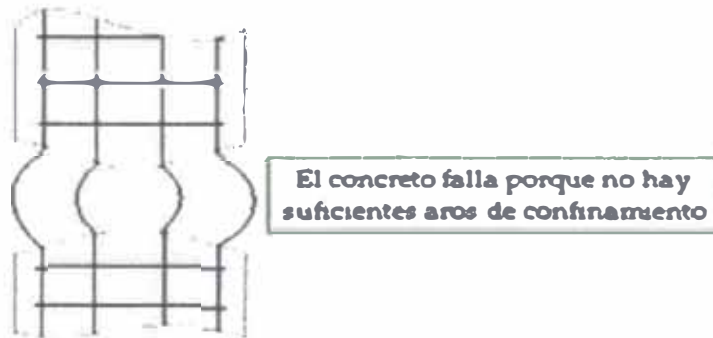
Figura N°3.8. Esquema de falla por falta de confinamiento del concreto.

Se produce cuando se utilizan pocos o ningún aro de confinamiento del concreto, por lo que el núcleo de los elementos sometidos a flexocompresión falla en forma explosiva.

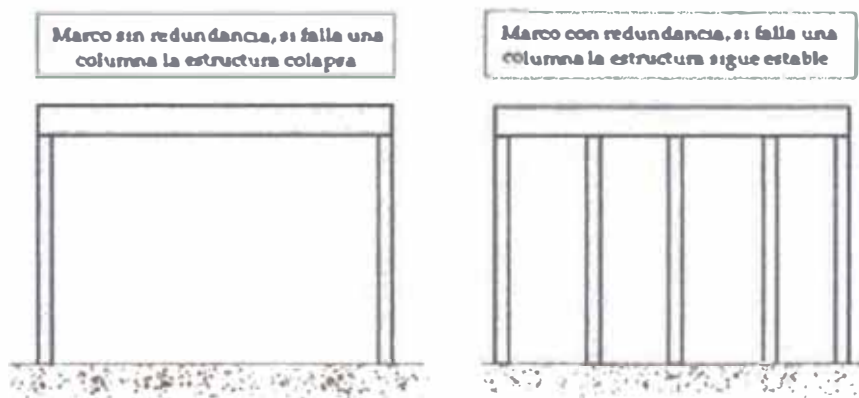
Figura N°3.9. Ejemplo sobre la falta de redundancia.

Se debe buscar que la resistencia a fuerzas sísmicas dependa de varios elementos, puesto que si se cuenta con pocos elementos resistentes (falta de redundancia), la falla de uno de ellos provocará el colapso total o parcial de la estructura.

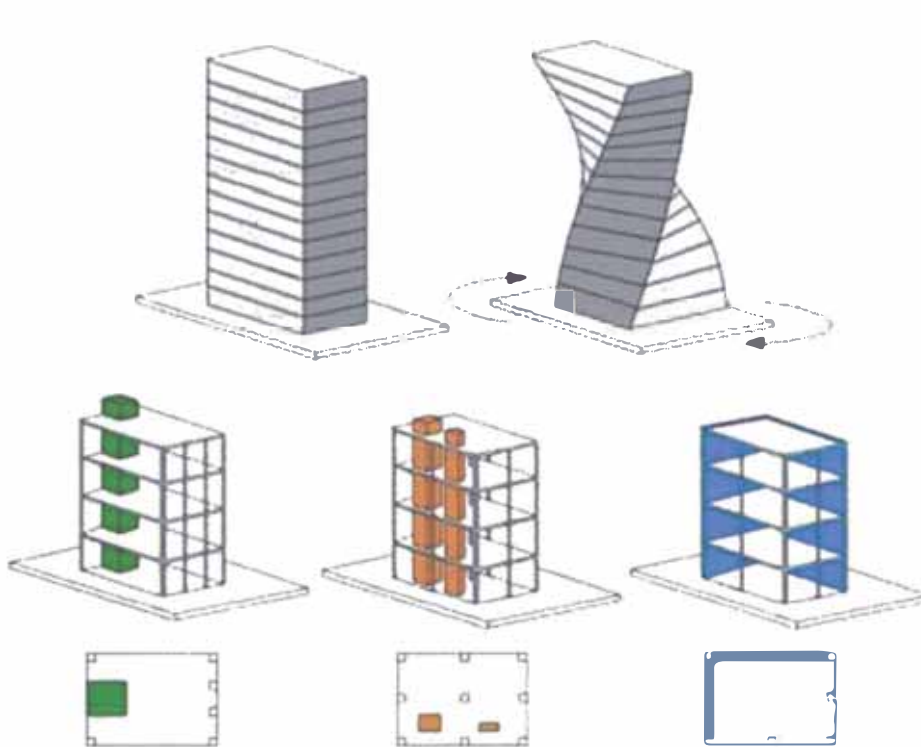
Figura N°3.11. Ejemplos de arreglos estructurales que producen torsión.

La torsión entre pisos se produce por la excentricidad entre el centro de masa y el centro de rigidez en un piso, debido a que los elementos rígidos están colocados de manera asimétrica en un piso (ductos de elevadores), o a la colocación de grandes masas en forma asimétrica respecto al centro de masa. Generalmente se produce en edificios de esquina, debido a la gran rigidez que presentan los muros de colindancia, pero basta con que se excedan ciertos límites de excentricidad (una mala distribución de la rigidez lateral) para que se produzcan efectos negativos de la torsión.

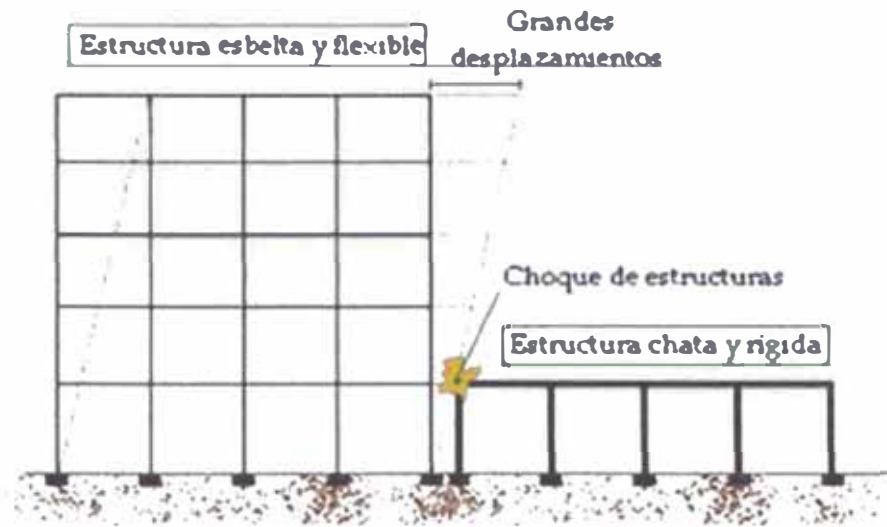
Figura N°3.12. Choque entre dos edificios que se mueven distintos.

El desplazamiento relativo entre pisos (excesiva flexibilidad de los marcos) y dimensiones de juntas constructivas insuficientes, provoca daños en paredes de cerramiento por la excesiva flexibilidad de los marcos. Los desplazamientos laterales excesivos se deben a las grandes distancias entre los elementos de soporte (claros o luces), las alturas y las rigideces de los mismos. Se pueden tener como problemas: inestabilidad estructural y daños en elementos no estructurales adosados a niveles contiguos.

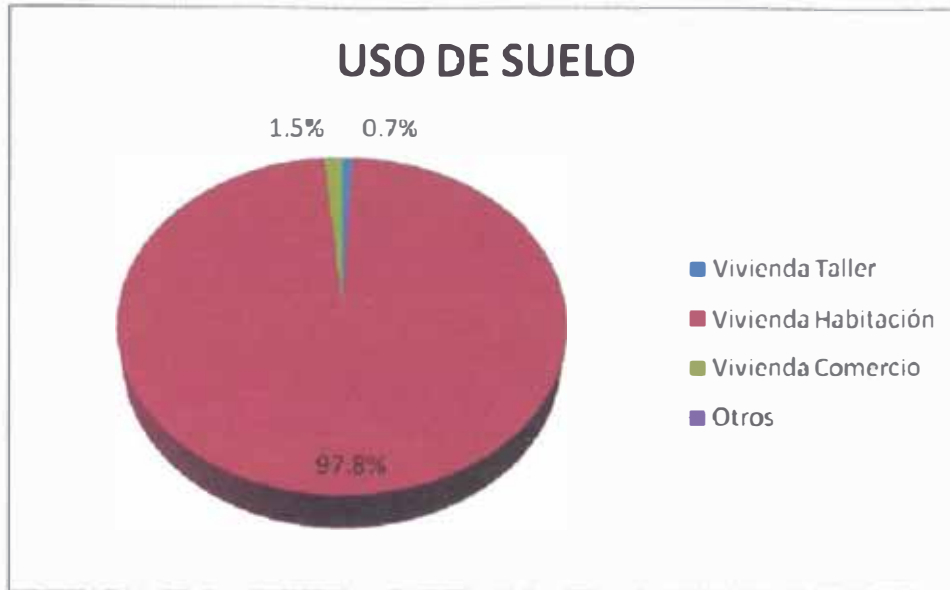
Figura N°4.1 Porcentaje del Uso por tipo

Del gráfico y cuadro se puede notar que en un 97.78% de las unidades catastrales son viviendas habitación de uso familiar, luego en menor porcentaje 1.48% corresponde a vivienda comercial y el 0.74% vivienda taller.

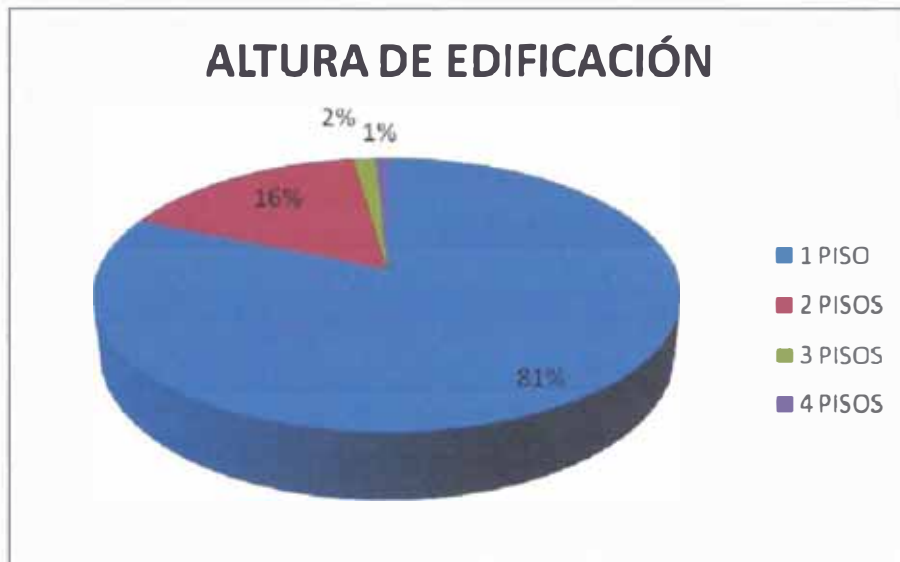
Figura N°4.2 Altura de edificación

Del siguiente cuadro se puede deducir que básicamente la distribución de alturas, se limita a edificaciones de 01 a 02 pisos, donde solo existe una edificación de 4 pisos y dos de tres pisos. Hay 22 de dos pisos y 110 de un solo piso.

Se induce finalmente que en el centro poblado no existen preponderantemente edificaciones de altura, y es una tendencia que concuerda con el uso del suelo que es preferentemente vivienda habitación generalmente de 01 a 02 pisos.

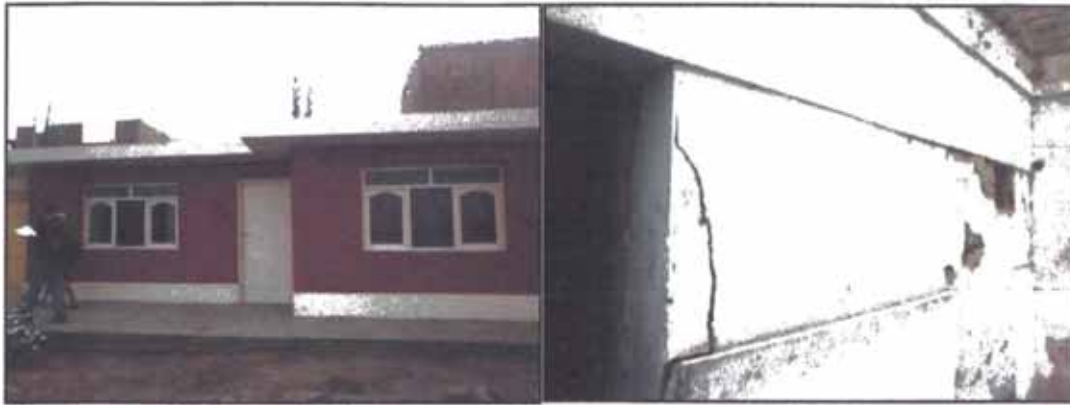
Malo: Para construcciones que no reciben mantenimiento y presentan deterioros que comprometen la estructura sin peligro de desplome y que los acabados e instalaciones tienen visibles desperfectos. Ver figura 4.4.

Figura 4.4. Dos ejemplos gráficos del estado de conservación. Estado de conservación Muy Bueno (izquierda) y Malo (derecha).

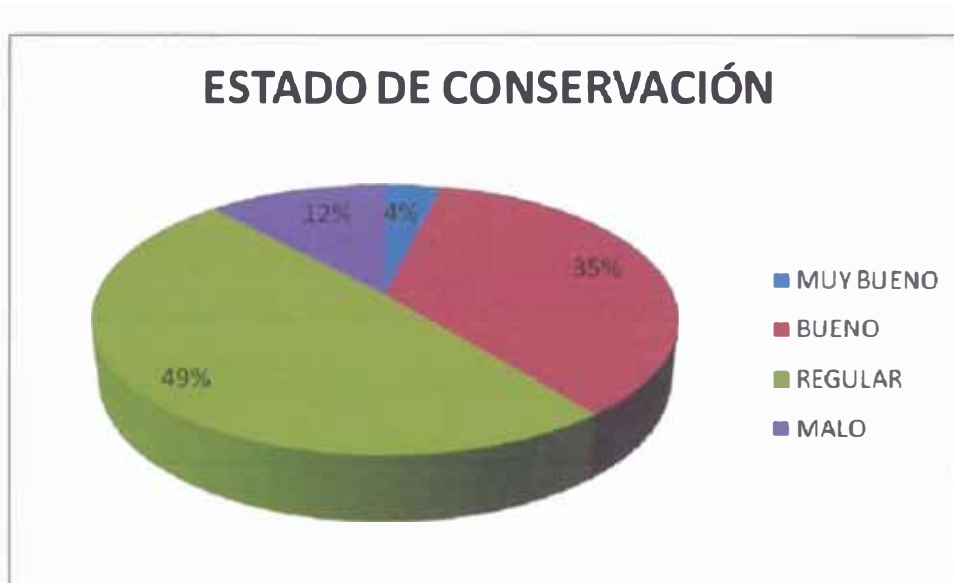
Figura N°4.5 Estado de conservación

De los datos expuesto se puede notar que el 3.07 % están en condiciones muy buenas, el 35.56% se encuentra en buenas condiciones, 48.89% en regular condición y el 11.85% en malas condiciones. De donde se puede concluir que el 85.15% de los lotes están en condiciones favorables para la habitabilidad. Ver Fig. 4.5

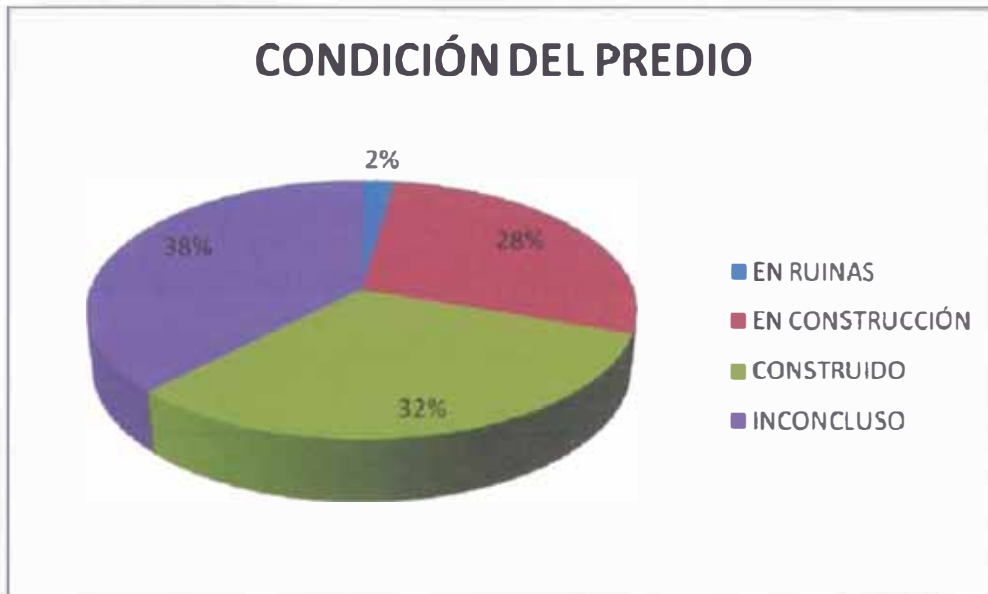
Figura N°4.6 Condición del predio

De la tabla se resalta que el 31.85% de los predios se encuentran construidos en su totalidad, el 28.15% se encuentran en construcción, 37.78% se encuentra en construcción inconclusa y existen alrededor del 2.22% en ruinas, las cuales estos predios pueden ser terrenos de transición urbana, deshabilitado entre otros. Ver Fig.4.6
