**UNIVERSIDAD NACIONAL DE INGENIERIA  
FACULTAD DE INGENIERIA CIVIL**

**ESTUDIO DE VULNERABILIDAD SISMICA  
DE EDIFICACIONES DEL DISTRITO DE  
BARRANCO**

**TESIS**

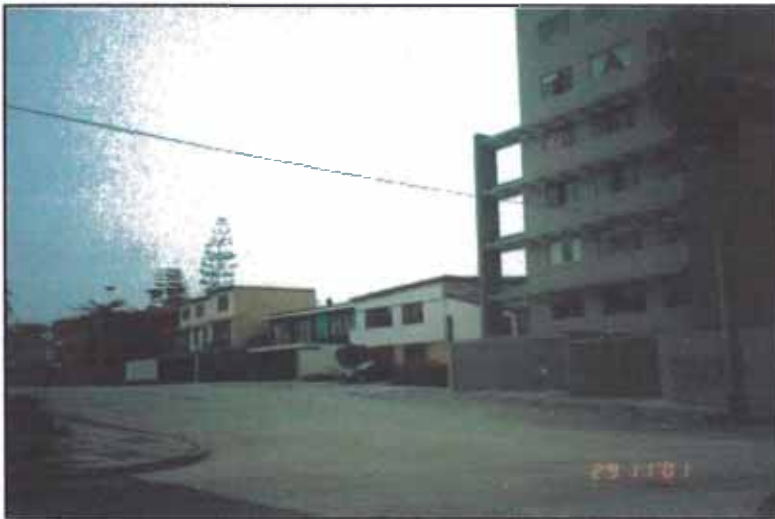
Imagen de la Av. El Sol Oeste, representativa de la zona 1; podemos apreciar edificaciones de C.A. y Albañilería en buen estado de conservación, de poca antigüedad.

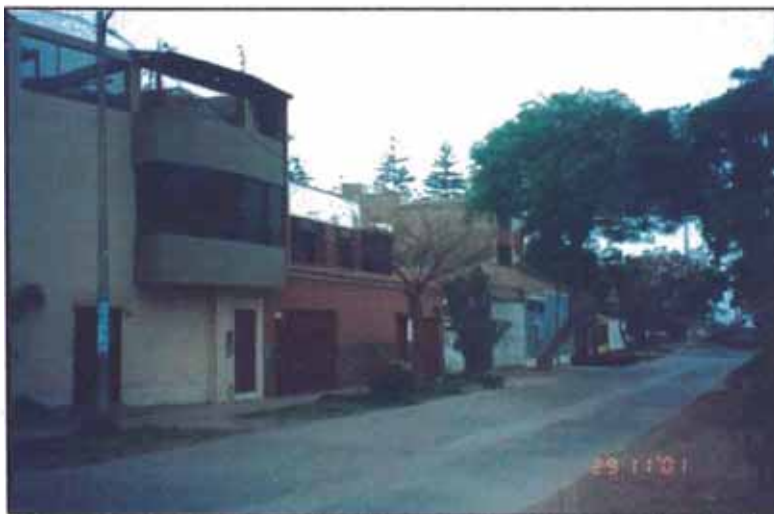
Vista del Jr. Medrano Silva; nos da una idea de las viviendas características de la zona 2 del sector 1, una mixtura de edificaciones de adobe y albañilería

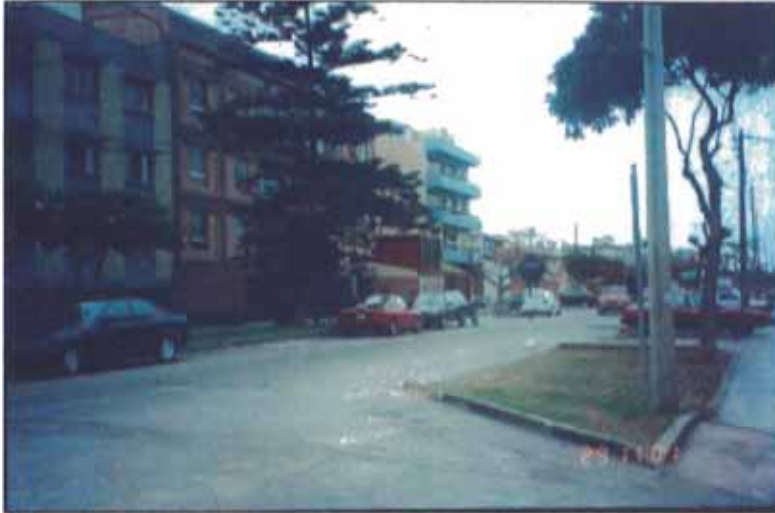
Imágenes del Jr Ribeyro, zona 3, se observan las características anteriormente descritas como la del aspecto residencial, con edificios de C.A., de construcción reciente y en un buen estado de conservación.

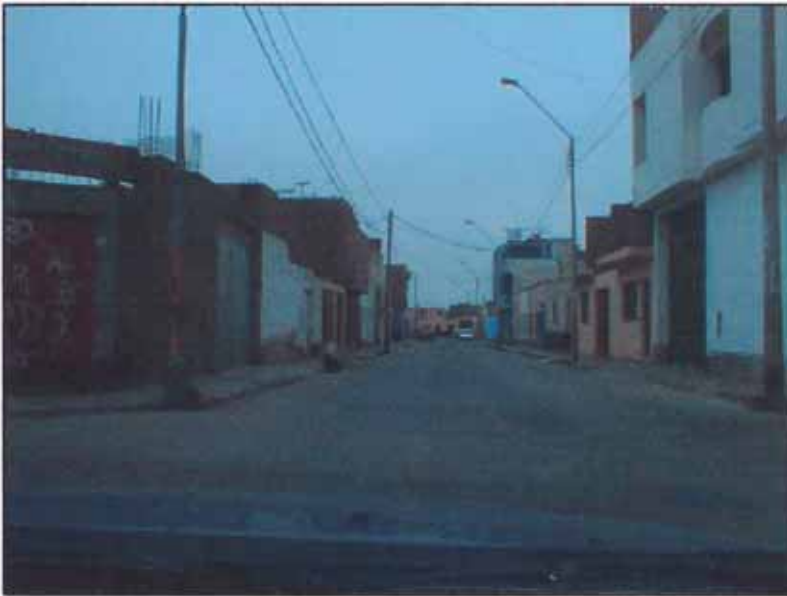
Jr. Tiravanti, imagen típica del sector 2; se aprecian en su mayoría edificaciones de albañilería y adobe en un regular estado, de 1 a 2 pisos, además es muy notorio el aspecto de “barriada” del lugar

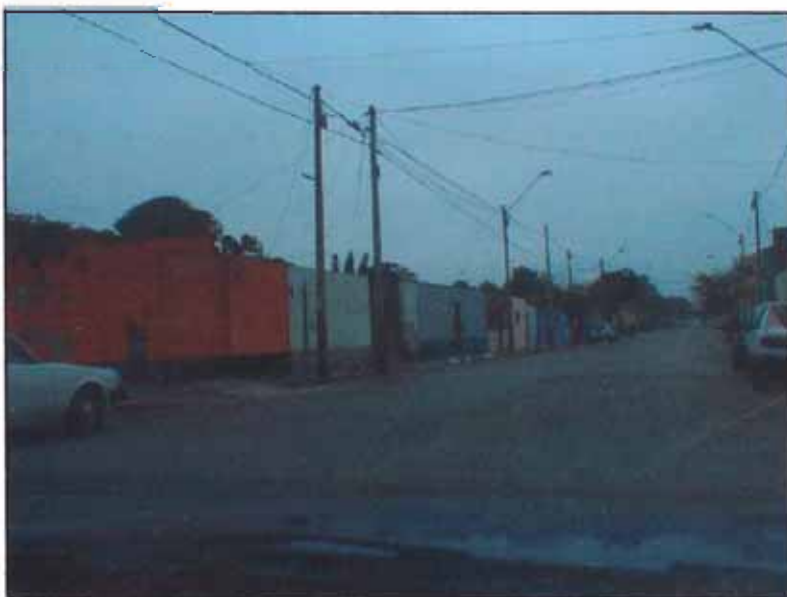
Vista del Jr Souza. Aquí apreciamos una zona de viviendas de adobe de 1 piso, en un estado precario, se observa una similitud en el aspecto urbano con la fotografía anterior.

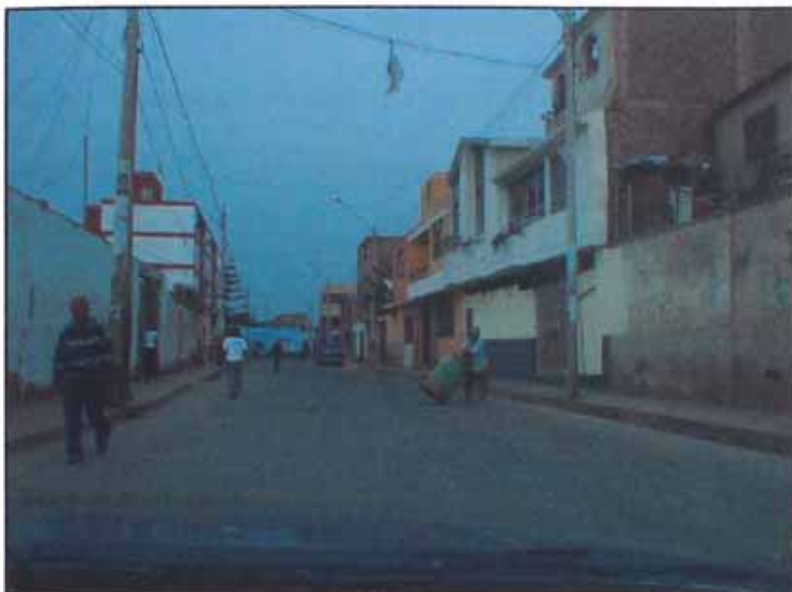
Vista del Jirón  
Rodríguez Soto  
Apreciamos el tipo de  
viviendas descritas  
anteriormente, es  
decir de adobe de 1  
piso y de albañilería en  
regular estado de  
conservación, de 1 a 3  
pisos como promedio

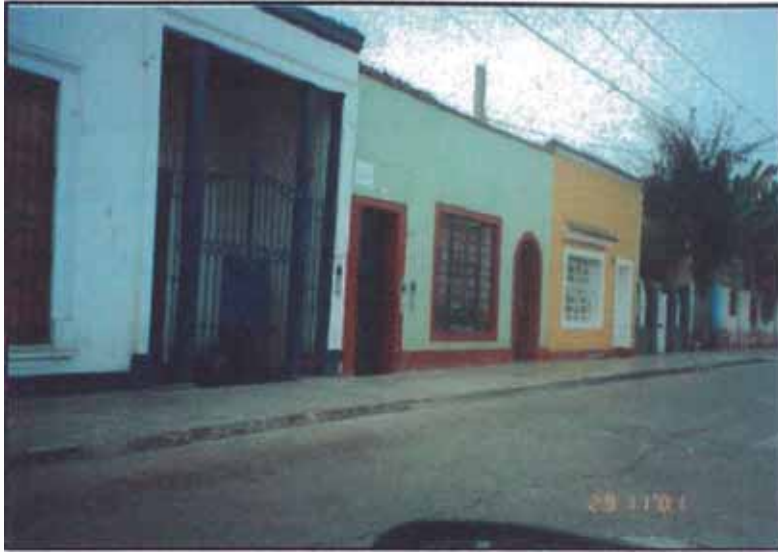
Imagen de la calle Santa Rosa, resaltan en esta zona las casonas antiguas de adobe de 1 piso y de techos altos.

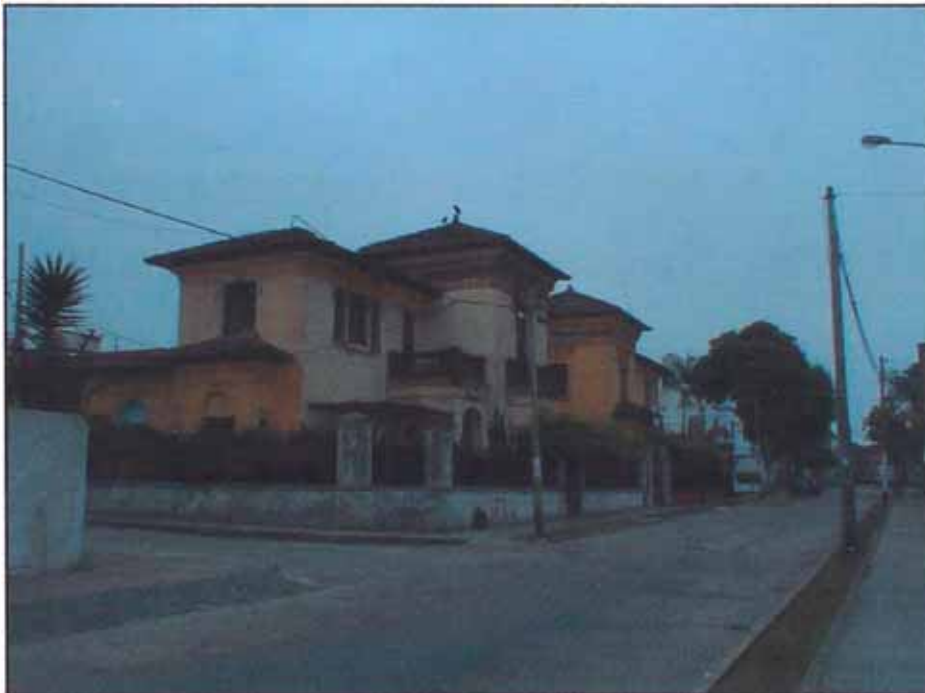
Aquí apreciamos esta casona antigua de comienzos del siglo XX ubicada en la esquina de los jirones Zegarra de Pinillos y Tacna, es de adobe, encontrándose en regular estado de conservación, además es de 2 niveles, lo cual incrementa su vulnerabilidad ante un sismo; como éstas se encuentran varias en el sector 3.
