**UNIVERSIDAD NACIONAL DE INGENIERÍA
FACULTAD DE INGENIERÍA CIVIL**

**MICROZONIFICACIÓN SÍSMICA PARA EL ÁMBITO DE LA
CIUDAD DE PISCO Y DISTRITOS DE SAN CLEMENTE,
TÚPAC AMARU, SAN ANDRÉS Y PARACAS**

**TESIS
TOMO I**

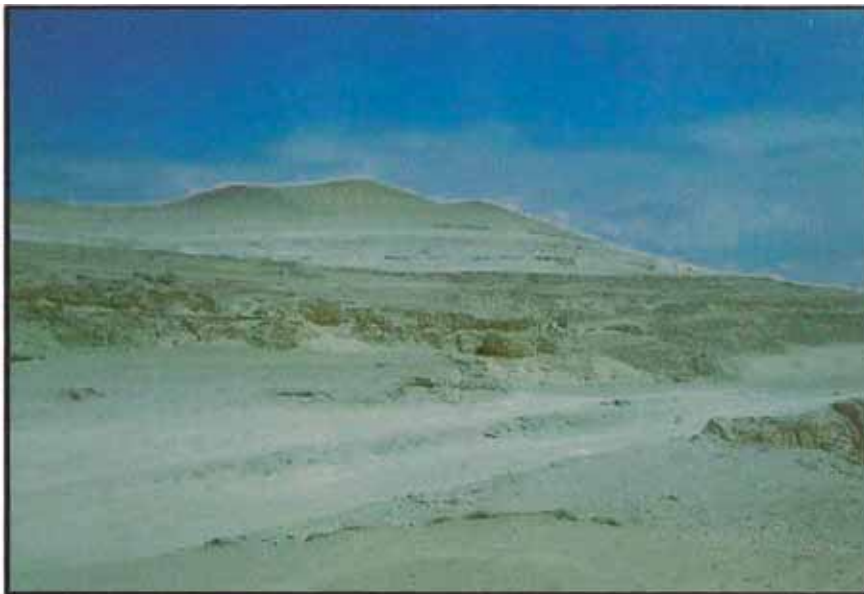
Figura 1. Afloramiento de diatomitas.

Consiste en rocas sedimentarias silíceas de grano fino, son de color blanco o amarillento como se muestra en la **Figura 1**, presenta intercalaciones de limo y arcilla en capas delgadas; son de baja densidad, alta porosidad y una dureza de Mohs de 1,5 a 2. Estos afloramientos están ubicados en Pisco, San Clemente, San Miguel y Túpac Amaru, además en grandes extensiones en el sur del ámbito de estudio.

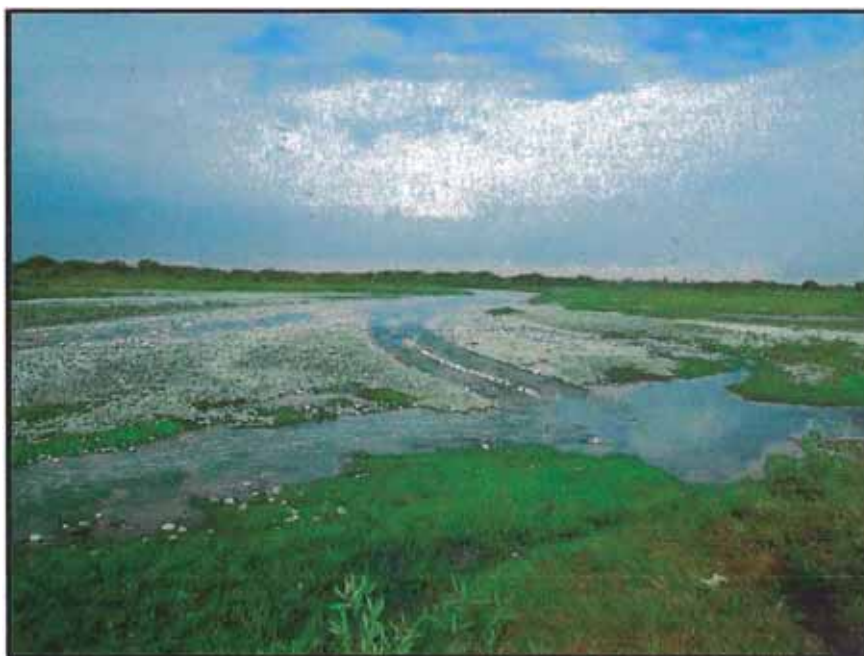
Figura 2. Conglomerado en el cauce del río Pisco.

Terraza 1: Como se aprecia en la **Figura 2**, es la correspondiente al lecho del cauce del río Pisco, consiste en un conglomerado de matriz limo-arenosa, presenta compacidad suelta y se extiende en un ancho que varía entre 200 y 300 m.

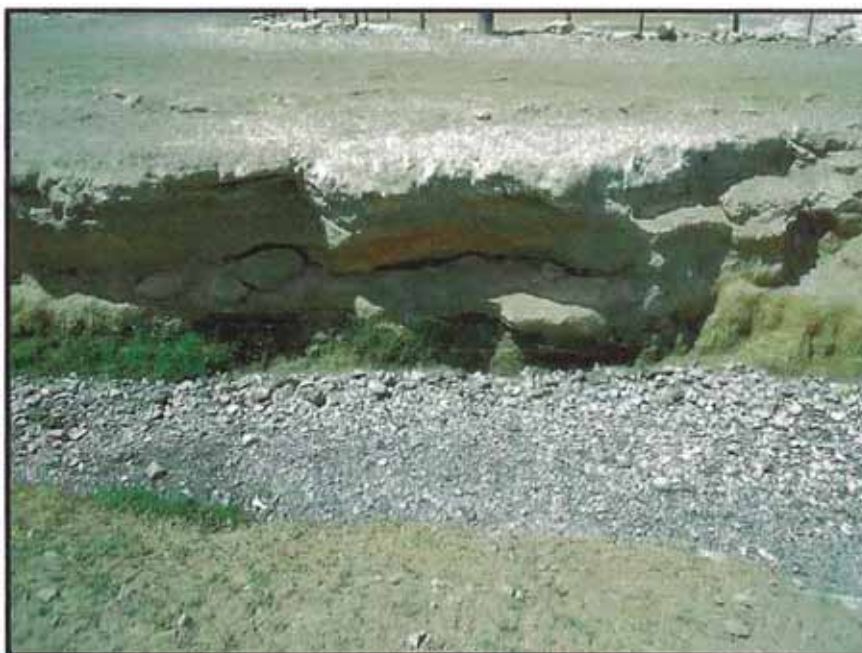
Figura 3. Depósito eólico sobre depósito aluvial.

Son conformaciones de extensos mantos de arena de distintos espesores, desde unos centímetros como es mostrado en la **Figura 3**, hasta varios metros como es el caso de la **Figura 4**.

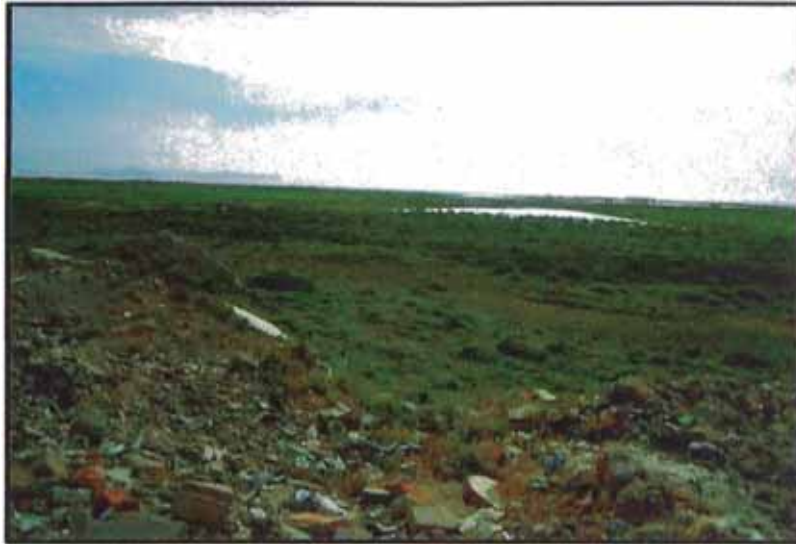
Figura 5. Humedales.

Son aquellas zonas en las que el suelo se encuentra saturado de forma permanente, estos humedales pueden encontrarse al noroeste de San Clemente, Pisco y Túpac Amaru. Como se observa en la **Figura 5**, muchos de los humedales existentes han sido rellenados con el desmorte producto del sismo del 2007 e incluso existen zonas en las que las personas han construido su vivienda sobre este suelo de fundación.

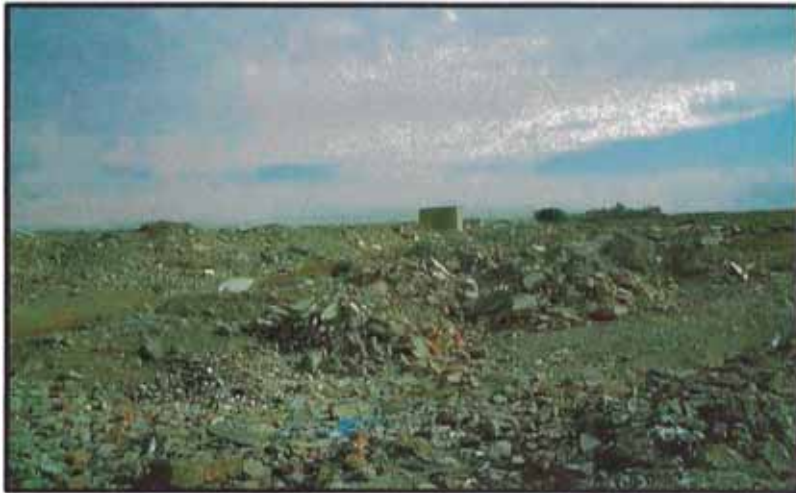
Figura 6. Desmonte producto del sismo del 15 de Agosto del 2007.

Son conformados por los escombros producto del sismo del 15 de Agosto del 2007, además de basura, plásticos, etc. Dichos depósitos se encuentran ubicados en Pisco playa, Túpac Amaru y en la zona de El Molino, como puede apreciarse en la **Figura 6** y **Figura 7**.

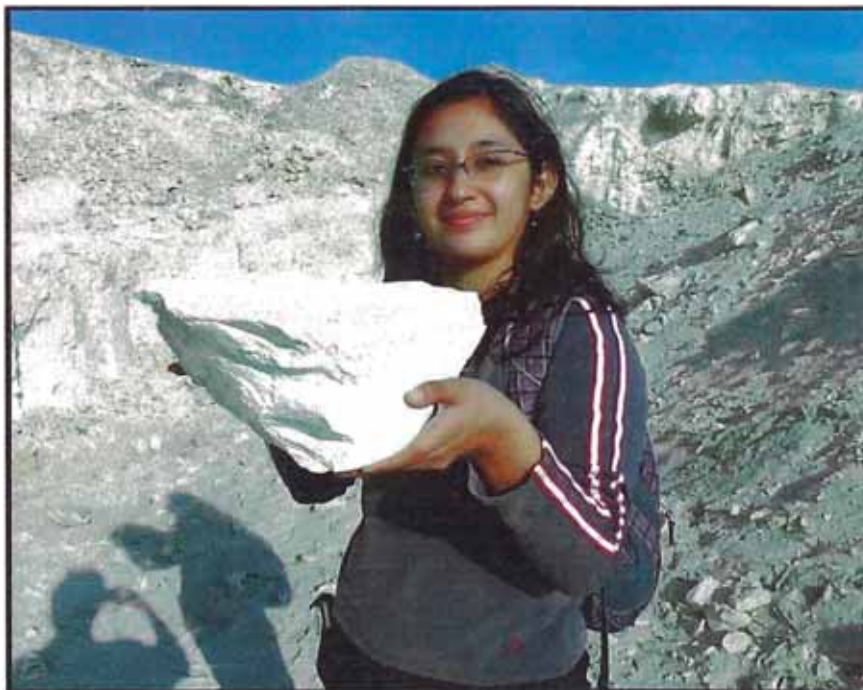
Figura 11. La fotografía evidencia la baja densidad de la diatomita.

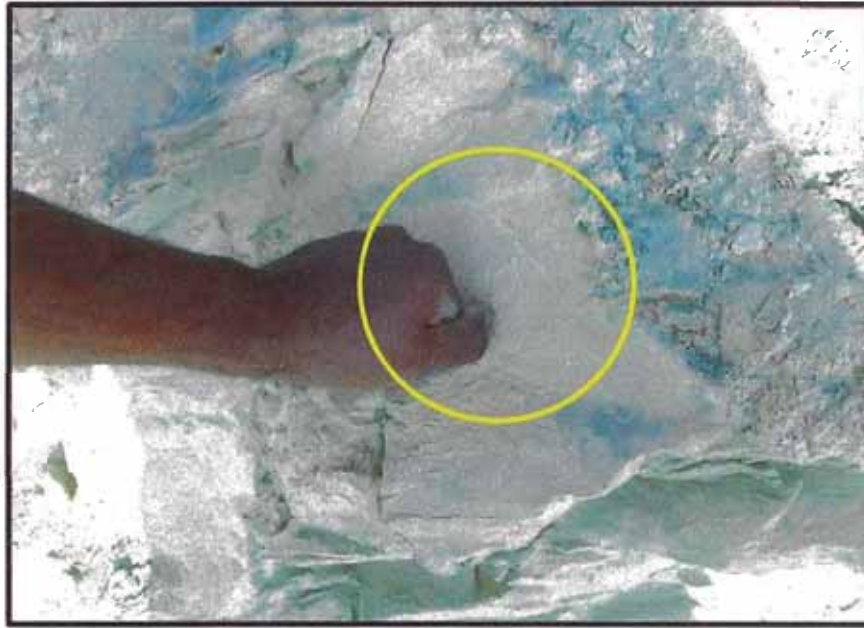
Figura 12. Se aprecia como la diatomita puede ser rasguñada fácilmente con una uña (Dureza de Mohs entre 1,5 y 2,0).

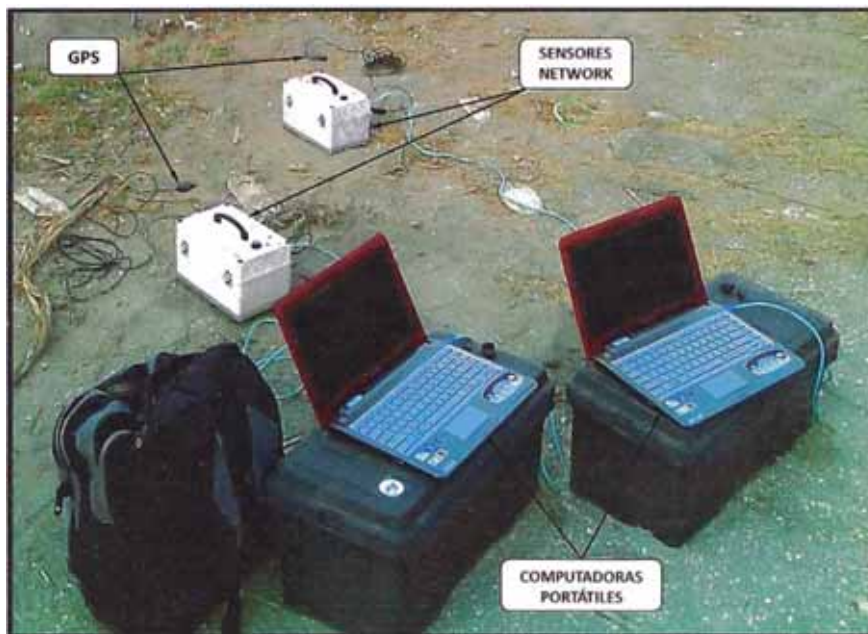
Figura 13. Equipos utilizados para la medición de microtrepidaciones.

Los equipos empleados en la medición de microtrepidaciones para la obtención del periodo predominante del suelo son mostrados en la **Figura 13**.

En cuanto al procedimiento del ensayo, éste consiste en colocar los sensores debidamente conectados a las computadoras portátiles y a los GPS sobre el suelo para registrar velocidades en tres componentes ortogonales, dos horizontales y una vertical. Dichos sensores son orientados en la misma dirección respecto al norte magnético y en una posición estrictamente horizontal controlada por un nivel de burbuja.

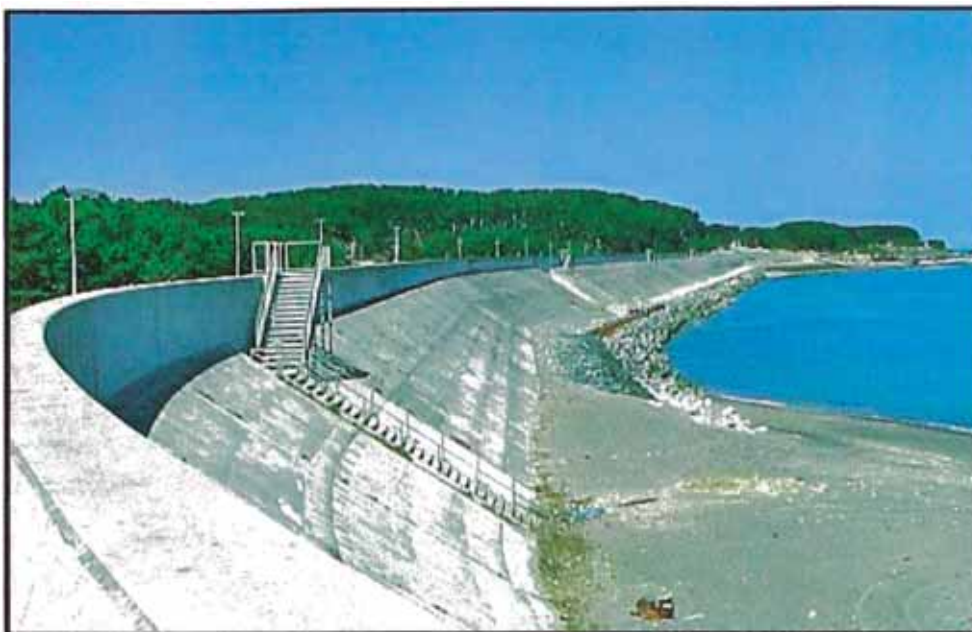
Figura 41. Muro de protección ante tsunamis (CISMID, 2012).

Los muros de defensa son una de las mejores alternativas para evitar desastres en casos de tsunami, ya que aunque no sean construidos con la altura necesaria, siempre reducirán los daños. En la **Figura 41** se aprecia un muro de este tipo.

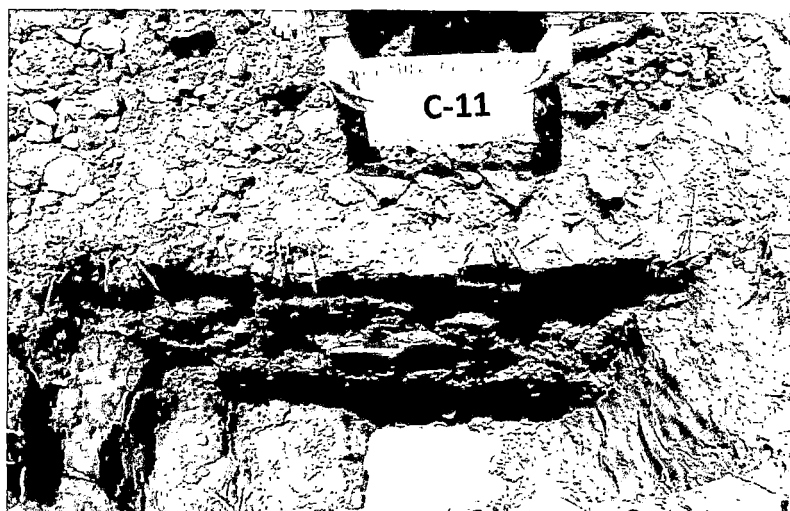
Foto 22: En la calicata C-11, de 0.00 a 0.15 m se observa terreno de cultivo; de 0.15 a 1.20 m, arcilla delgada arenosa (CL). El nivel freático se registró a 1.20 m.

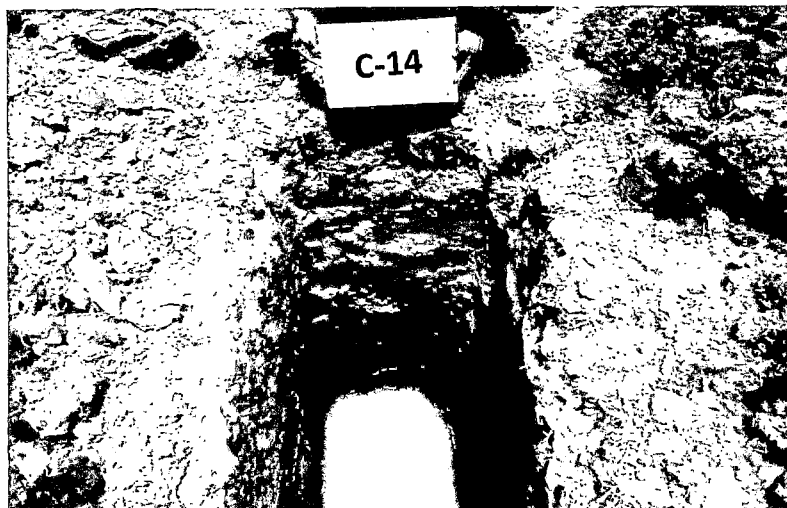
Foto 28: En la calicata C-14, de 0.00 a 0.35 m se observa terreno de cultivo; de 0.35 a 1.50 m, arena arcillosa (SC). El nivel freático se registró a 1.50 m.

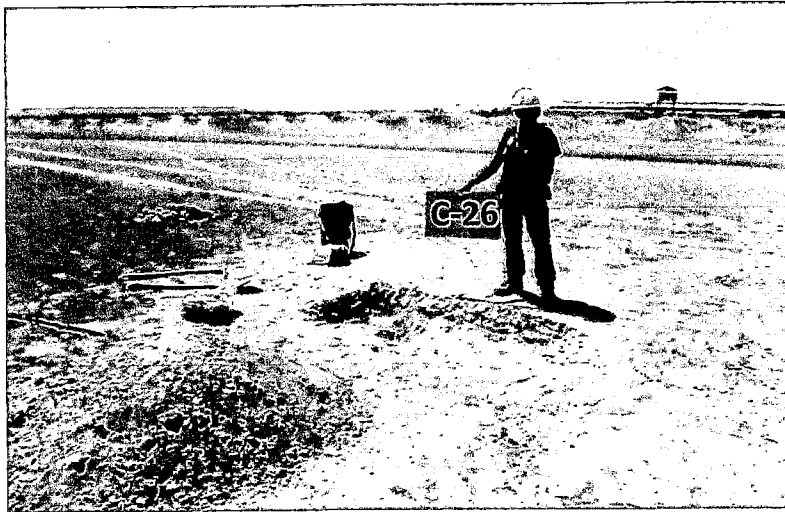
Foto 51: Calicata C-26, ubicada en la zona de granjas de San Fernando, en el distrito de San Clemente. Ver Plano P-01.

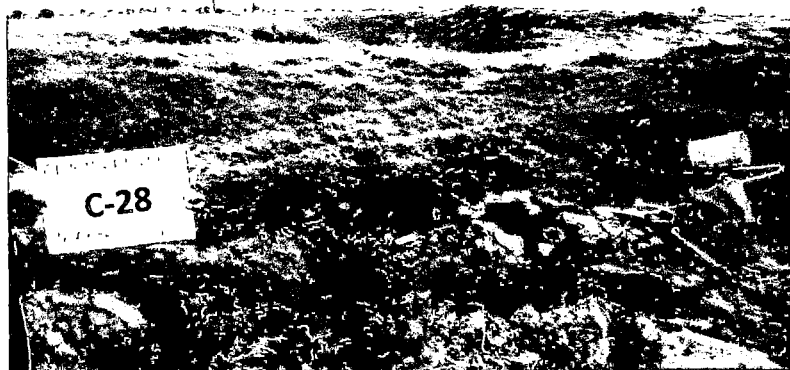
Foto 55: Calicata C-28, ubicada al oeste de San Clemente. Ver Plano P-01.

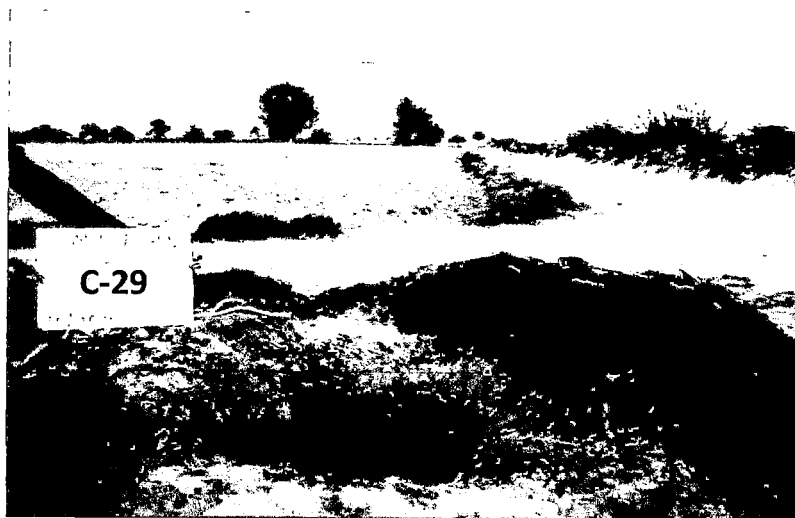
Foto 57: Calicata C-29, ubicada en el distrito de San Clemente. Ver Plano P-01.

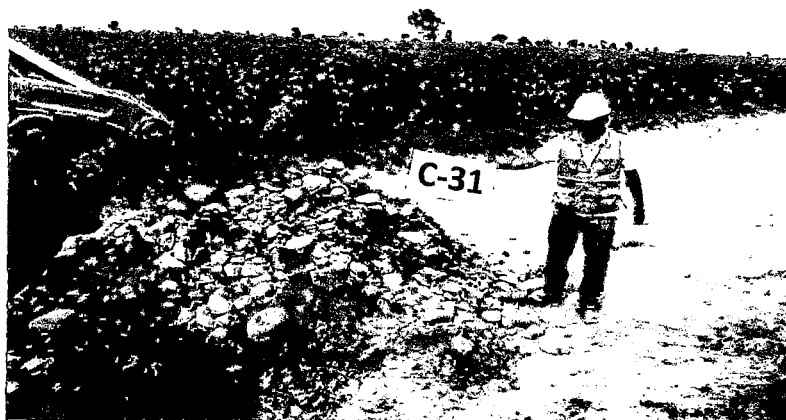
Foto 61: Calicata C-31, ubicada al suroeste del distrito de San Clemente y al norte del río Pisco. Esta calicata se encuentra en áreas de terreno de cultivos. Ver Plano P-01.

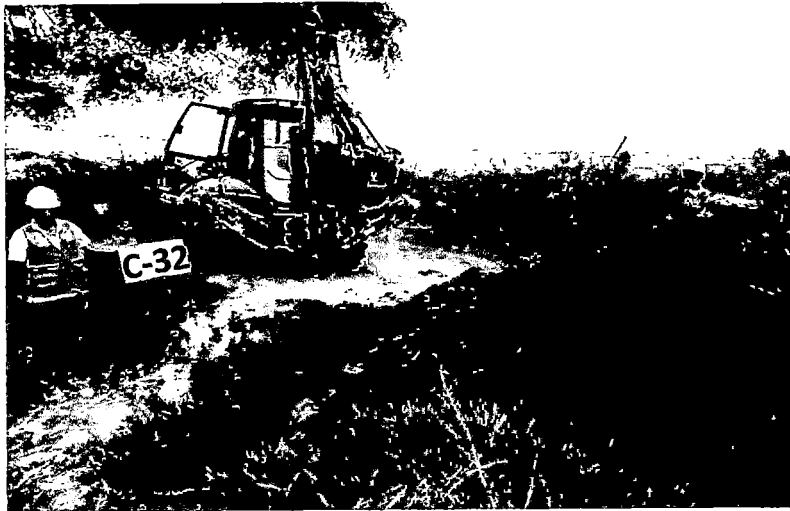
Foto 63: Calicata C-32, ubicada al sur de San Clemente y al norte del río Pisco. Ver Plano P-01.

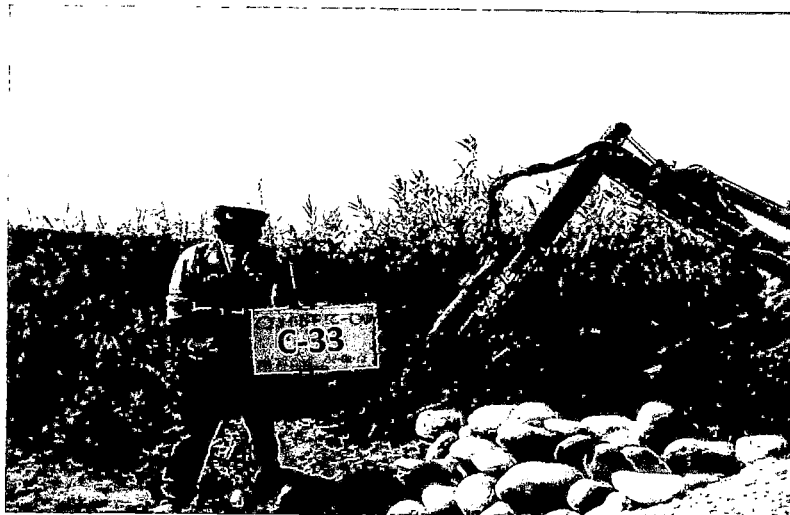
Foto 65: Calicata C-33, ubicada al suroeste de San Clemente y al norte del río Pisco, a 1 Km del litoral marino. Ver Plano P-01.

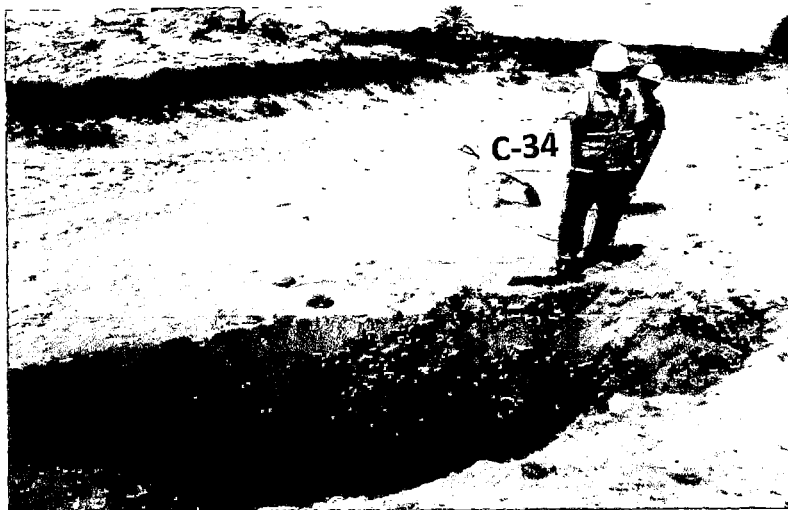
Foto 67: Calicata C-34, ubicada al suroeste de San Clemente y al norte del río Pisco. Ver Plano P-01.

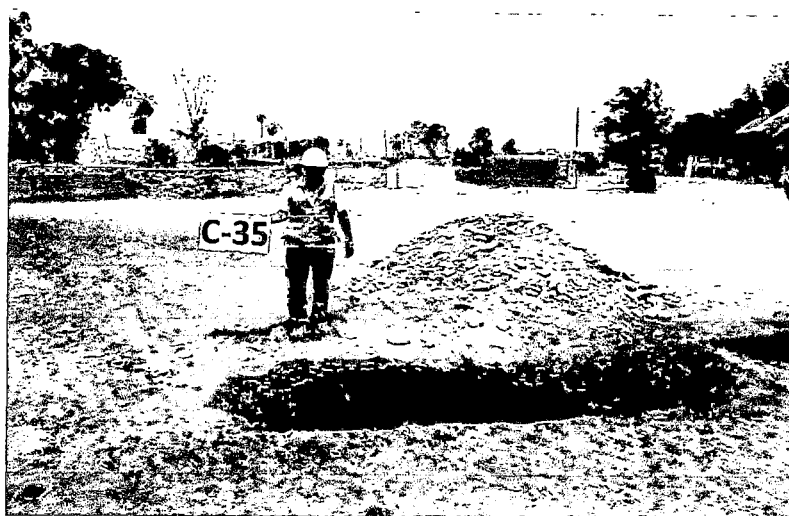
Foto 69: Calicata C-35, ubicada en el distrito de San Clemente y al norte del río Pisco. Ver Plano P-01.

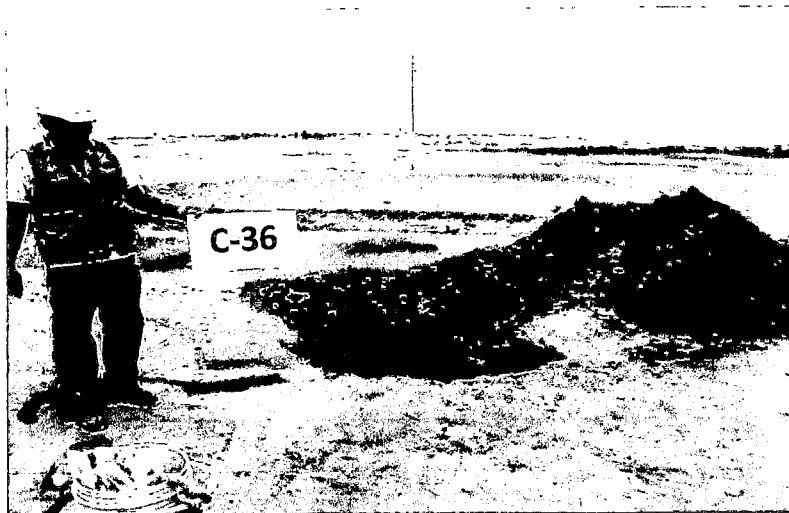
Foto 71: Calicata C-36, ubicada al oeste de San Clemente y al sur del cerro de Diaotomita. Ver Plano P-01.

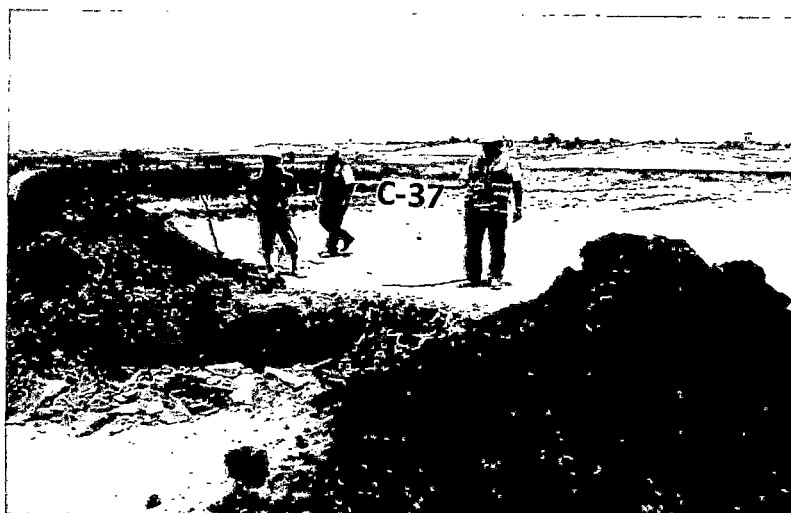
Foto 73: Calicata C-37, ubicada al oeste de San Clemente. Ver Plano P-01.

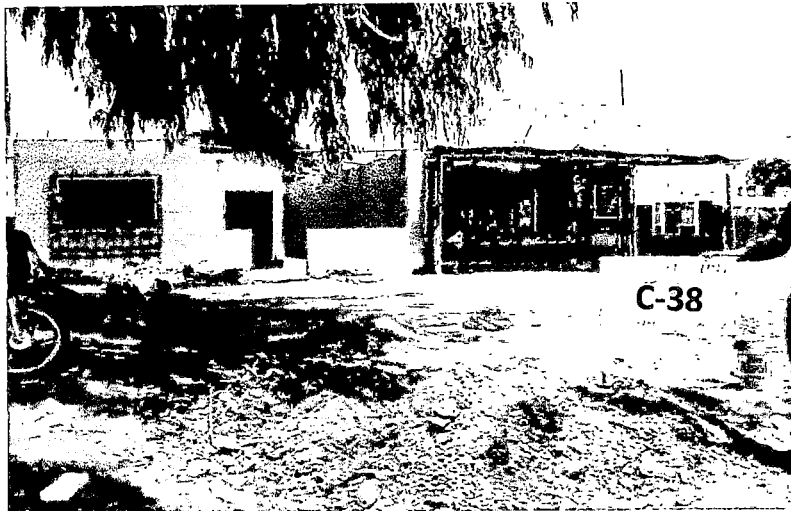
Foto 75: Calicata C-38, ubicada en el área urbana de San Clemente. Ver Plano P-01.

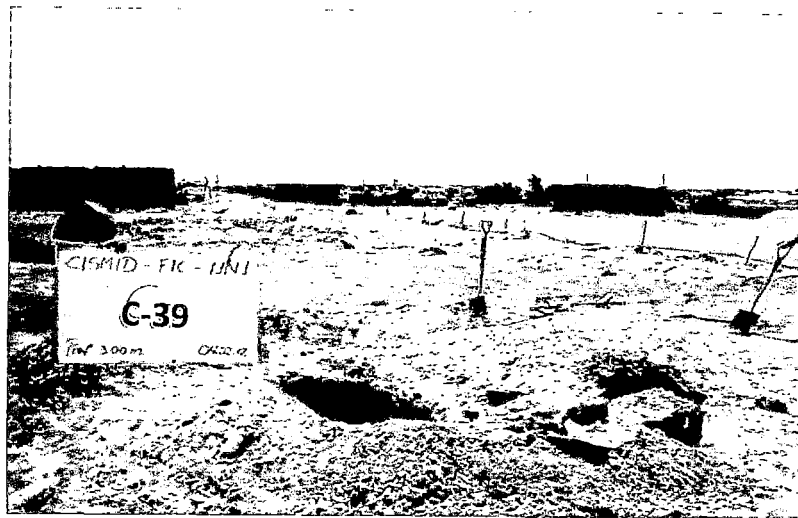
Foto 77: Calicata C-39, ubicada a la espalda de un cementerio en el distrito de San Clemente. Ver Plano P-01.

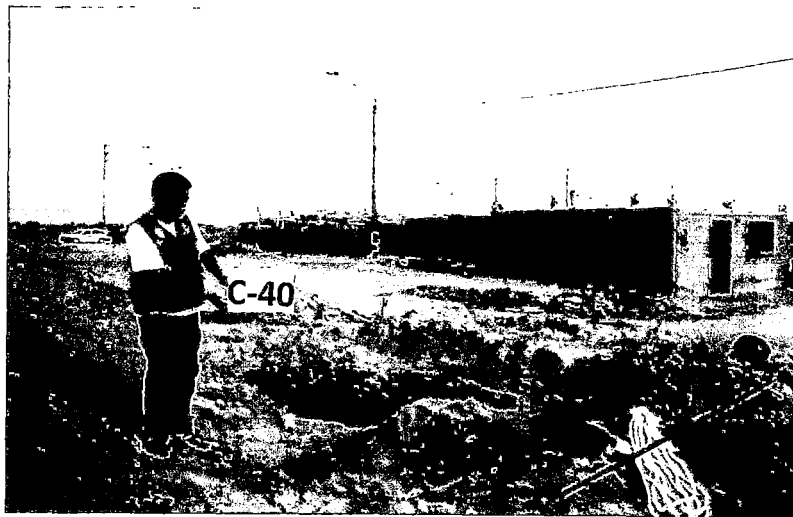
Foto 79: Calicata C-40, ubicada a menos de 100 m del cementerio en San Clemente. Ver Plano P-01.

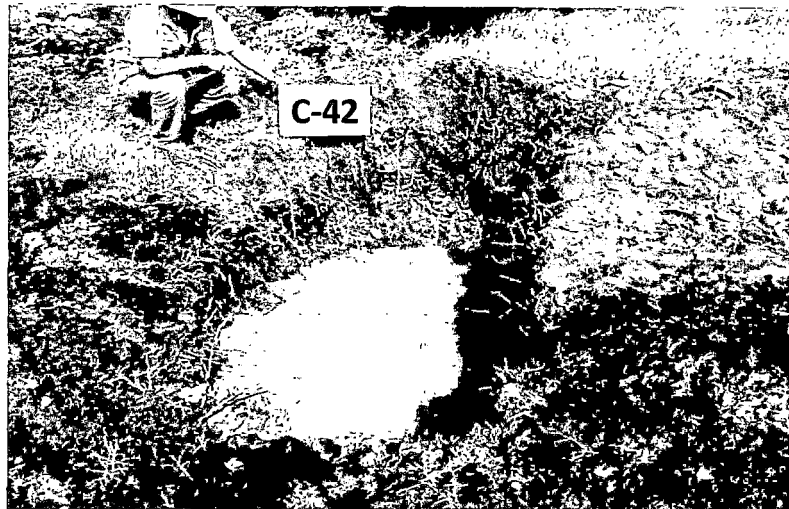
Foto 84: En la calicata C-42, de 0:00 a 1:20 m se observa tierra de cultivo, a partir de 0.60 m abundante grava; de 1.20 a 1.50 arena pobremente gradada (SP). El nivel freático fué registrado a 1.20 m.

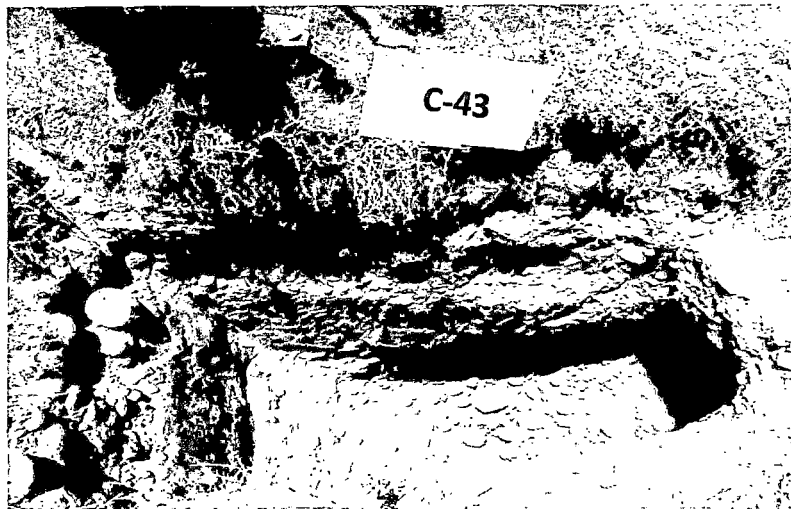
Foto 86: En la calicata C-43, de 0.00 a 0.40 m se registró terreno de cultivo; de 0.40 a 1.00 m una grava arcillosa con arena (GC); de 1.00 a 1.50 m arena limosa de compacidad media (SM) y de 1.50 a 2.60 m una grava mal gradada con arena (GP).

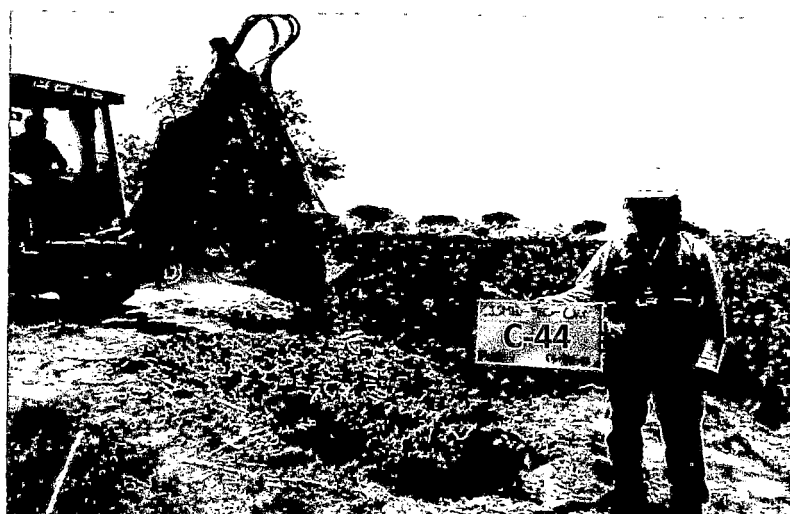
Foto 87: Calicata C-44, ubicada al oeste de San Clemente y al norte del río Pisco. Ver Plano P-01.

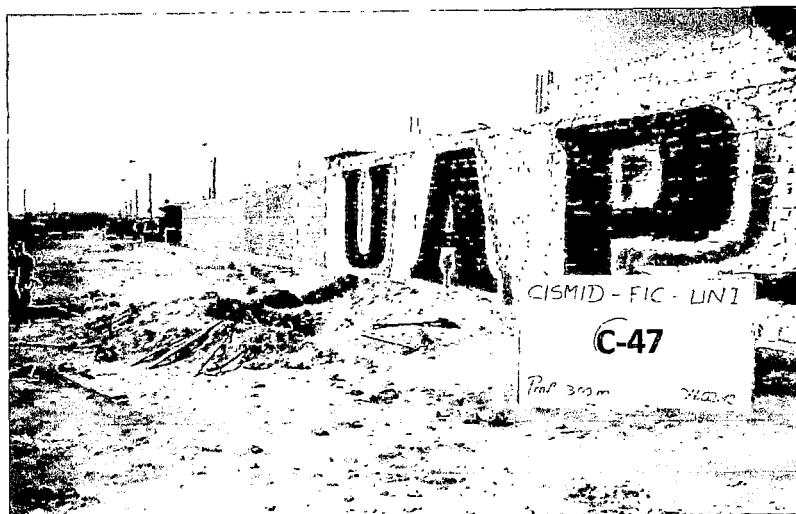
Foto 93: Calicata C-47, ubicada al costado de la fábrica ICCERSA en el distrito de San Clemente. Ver Plano P-01.

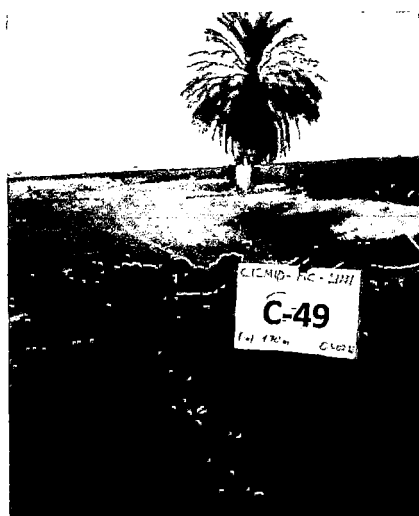
Foto 97: Calicata C-49, ubicada al sur de San Clemente, a menos de 1 Km del río Pisco. Ver Plano P-01.

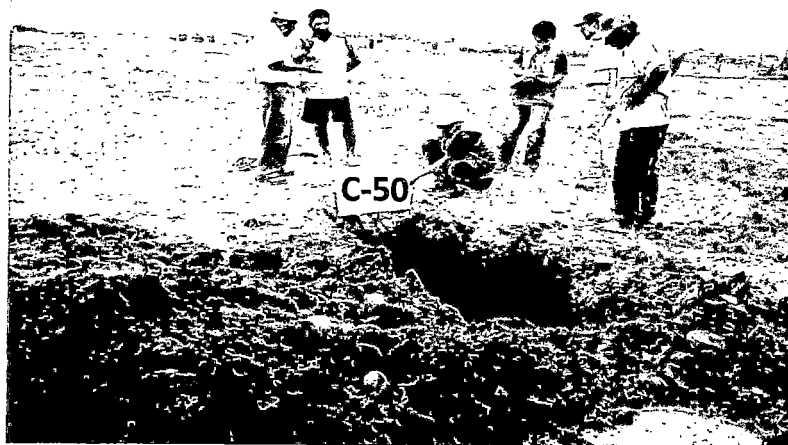
Foto 99: Calicata C-50, ubicada al oeste de Pisco y al sur del río Pisco. Ver Plano P-01.

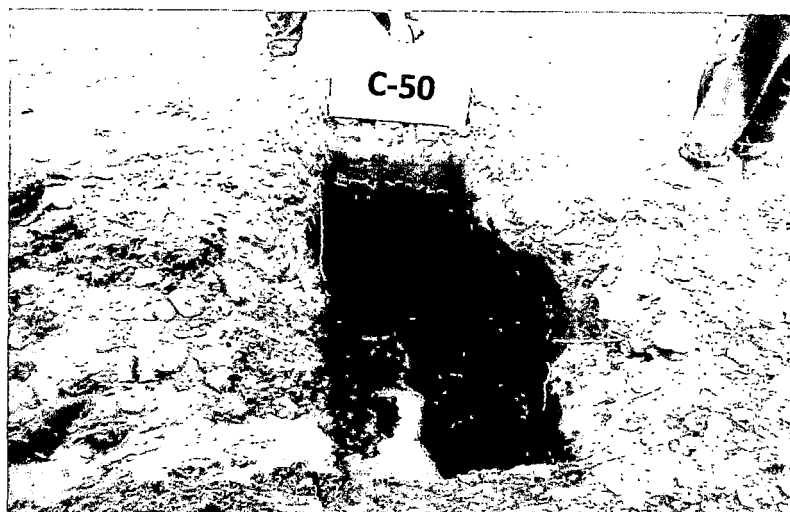
Foto 100: En la calicata C-50, de 0.00 a 0.20 m se observa relleno contaminado; de 0.20 a 0.60 m, arcilla delgada (CL); de 0.60 a 2.00 m, grava mal gradada con arena (GP). A 1.45 m de profundidad se encuentra el nivel freático.

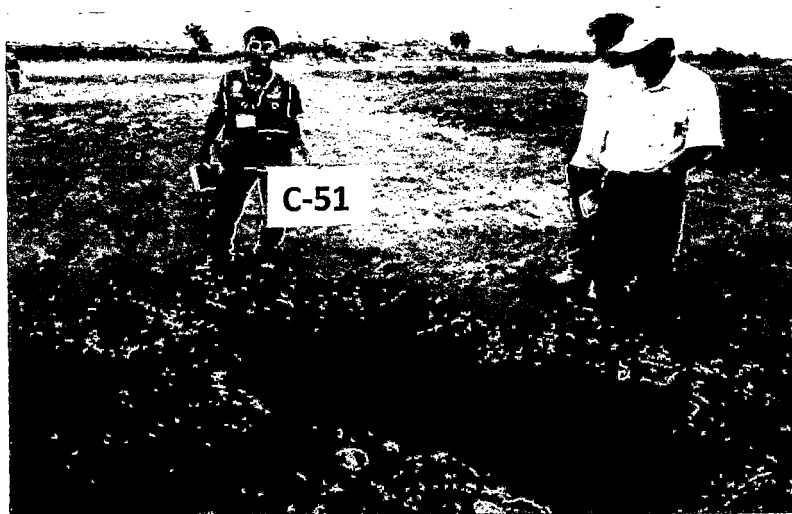
Foto 101: Calicata C-51, ubicada en el Fundo Rosario de la Coopeativa Santa Fe, cerca a las lagunas de oxidación, en Pisco. Ver Plano P-01.

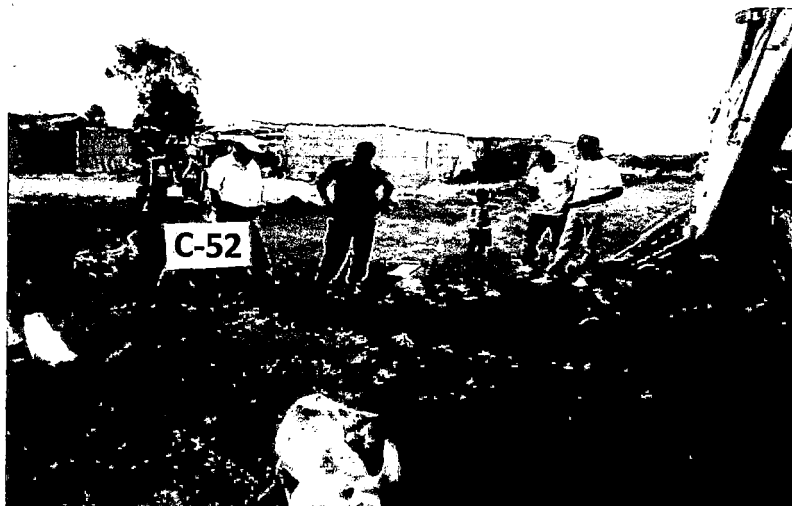
Foto 103: Calicata C-52, ubicada en la Hacienda Figueroa - Pisco. Ver Plano P-01.

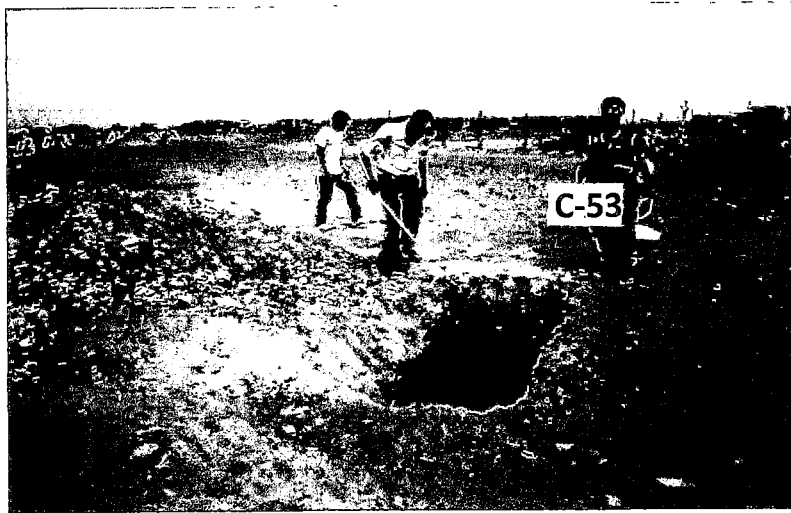
Foto 105: Calicata C-53, ubicada en Cerro Lindo Molino, San Miguel. Ver Plano P-01.

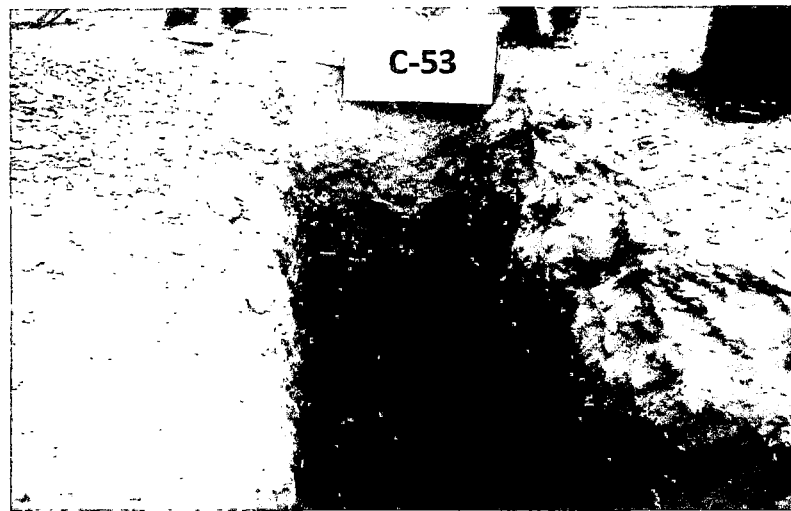
Foto 106: En la calicata C-53, de 0.00 a 1.00 m se observa relleno contaminado; de 1.00 a 2.50 m, se tiene grava mal gradada con limo y arena (GP-GM).

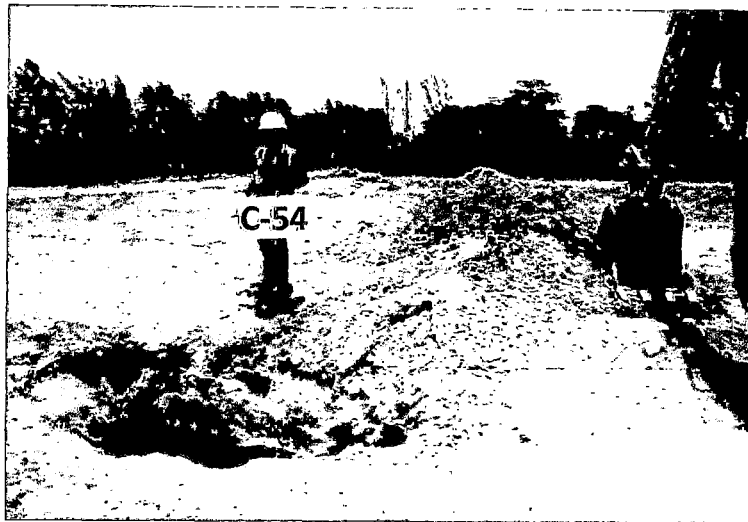
Foto 107: Calicata C-54, ubicada en nnn, cerca a las ladrilleras de San Miguel. Ver Plano P-01.

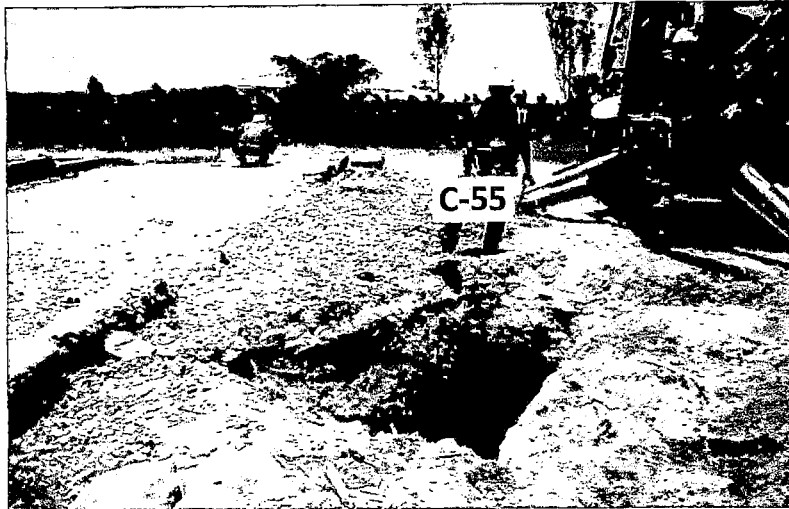
Foto 109: Calicata C-55, ubicada al noroeste de Villa Tupac Amaru Inca y al sur del río Pisco. Ver Plano P-01.

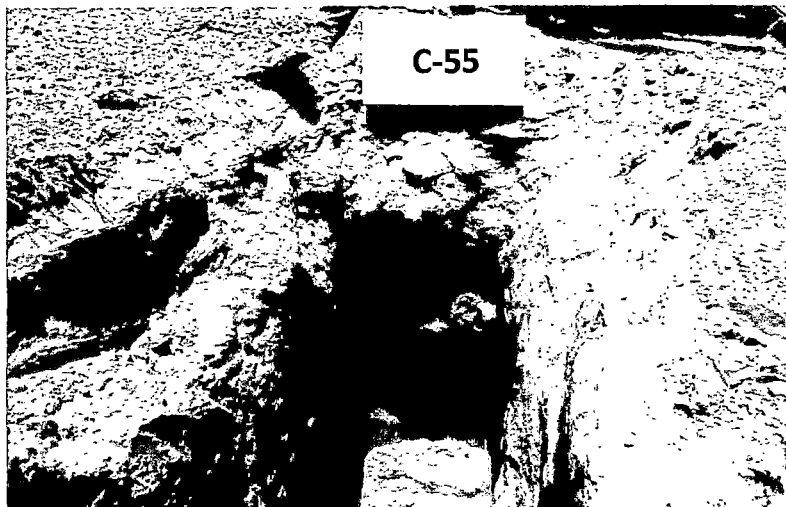
Foto 110: En la calicata C-55, de 0.00 a 0.30 m se observa relleno contaminado; de 0.30 a 1.50 m, arena arcillo limosa (SC-SM); de 1.50 a 2.80 m, arena mal gradada con limo (SP-SM) de compacidad media.

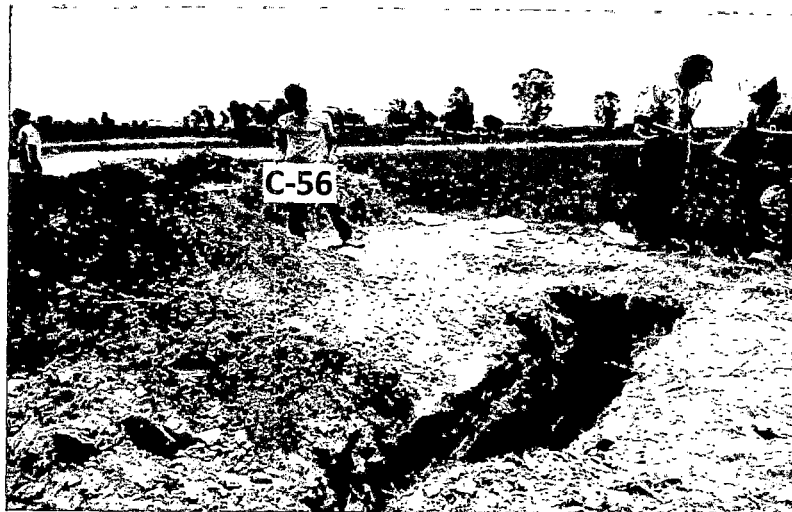
Foto 111: Calicata C-56, ubicada al noroeste de Villa Tupac Amaru Inca y al sur del río Pisco. Ver Plano P-01.

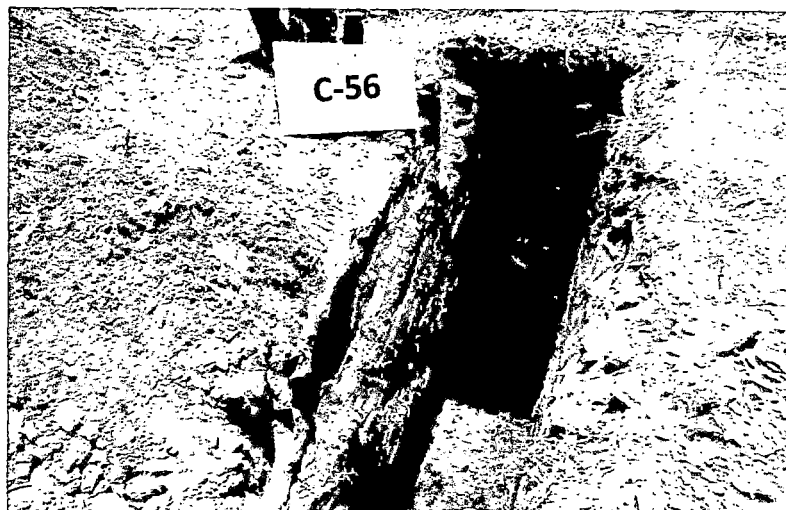
Foto 112: En la calicata C-56, de 0.00 a 0.40 m se observa relleno contaminado; de 0.40 a 2.00 m, arena mal gradada con limo (SP-SM) de compacidad densa; de 2.00 a 3.10, se tiene arena mal gradada con limo de compacidad media (SP-SM).

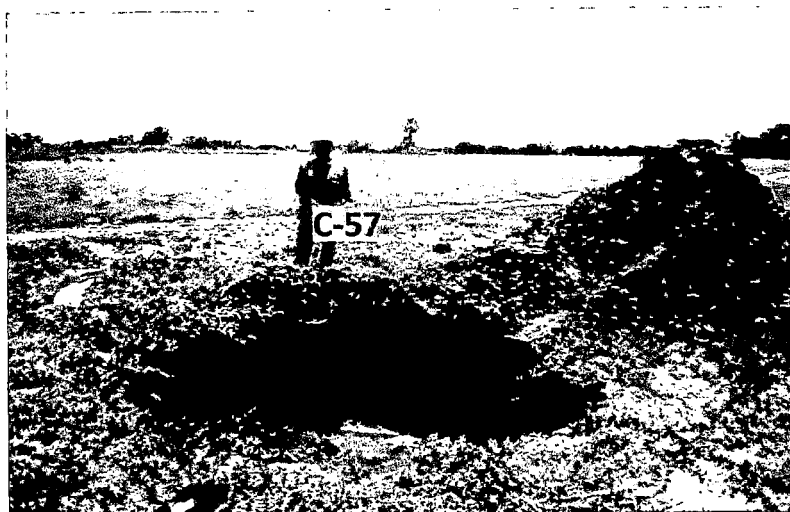
Foto 113: Calicata C-57, ubicada al norte de San Andrés. Ver Plano P-01.

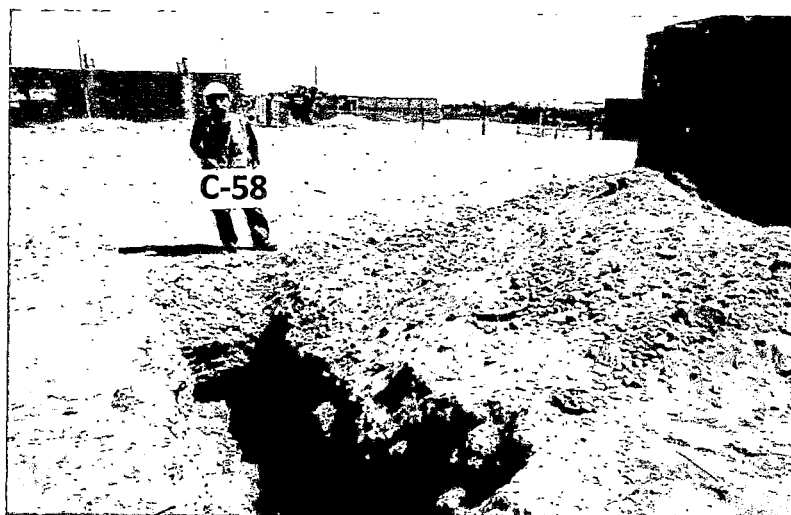
Foto 115: Calicata C-58, ubicada al norte de San Andrés. Ver Plano P-01.

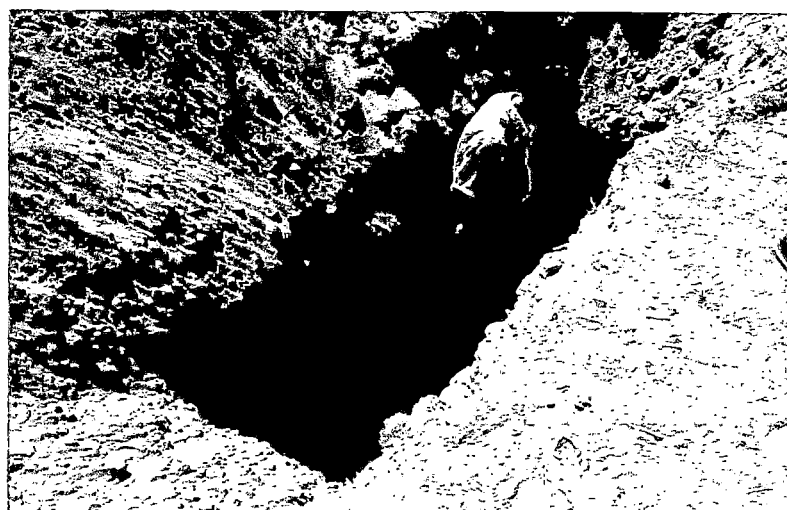
Foto 116: En la calicata C-58, de 0.00 a 0.10 m se observa relleno contaminado; de 0.10 a 0.45 m, arena limosa (SM); de 0.45 a 0.70 m, grava mal gradada con arena (GP); de 0.70 a 2.80, arena mal gradada (SP); de 2.80 a 4.00 m se tiene arena mal gradada con limo (SP-SM) de compacidad densa.

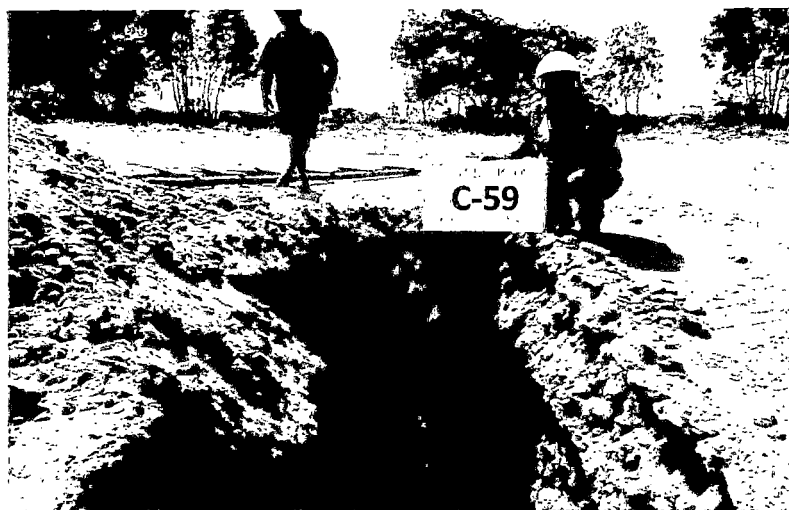
Foto 118: En la calicata C-59, de 0.00 a 0.40 m se observa grava limosa (GM); de 0.40 a 1.30 m, grava bien gradada con arena (GW); de 1.30 a 2.50 m se tiene arena mal gradada (SP) de compacidad densa a muy densa.

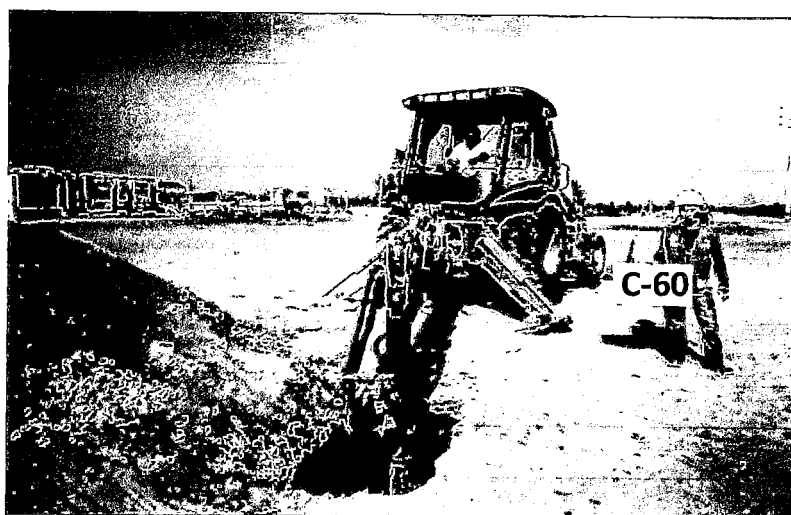
Foto 119: Calicata C-60, ubicada al suroeste de Villa Túpac Amaru Inca. Ver Plano P-01.

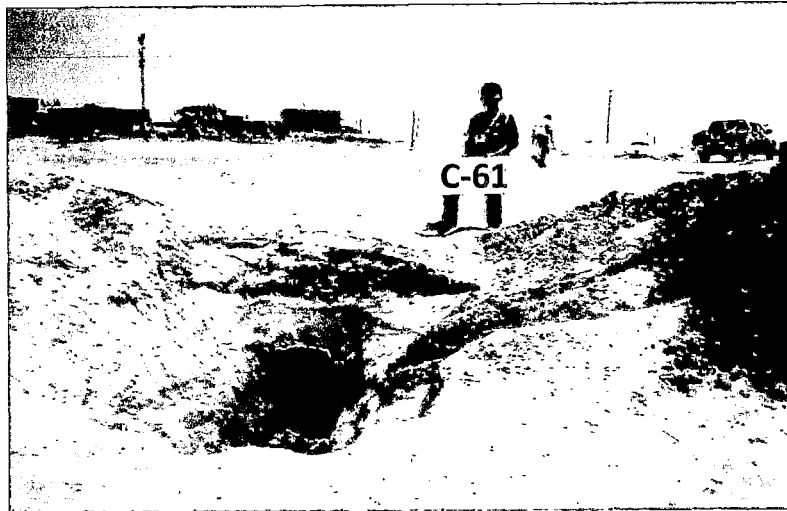
Foto 121: Calicata C-61, ubicada en Villa Túpac Amaru Inca. Ver Plano P-01.

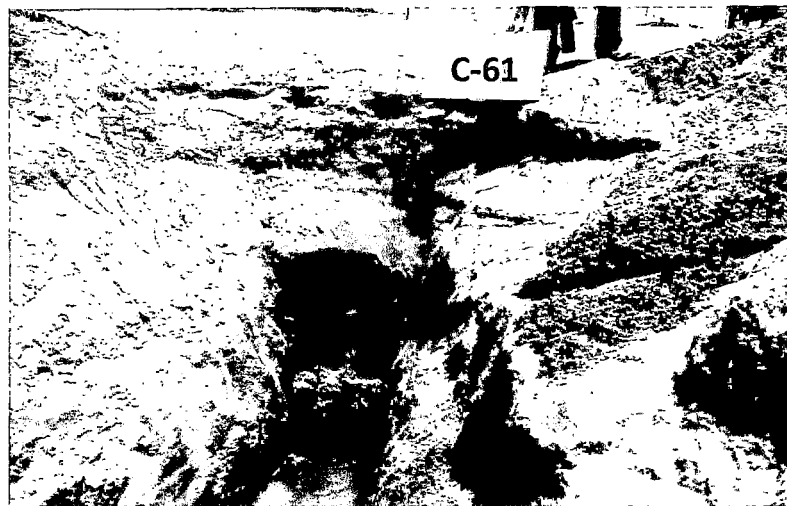
Foto 122: En la calicata C-61, de 0.00 a 0.50 m se observa relleno contaminado; de 0.50 a 1.00 m, arena mal gradada con limo (SP-SM); de 1.00 a 3.00 m, arena mal gradada con limo (SP-SM) de compactación muy densa. A 2.80 m de profundidad se encuentra el nivel freático.

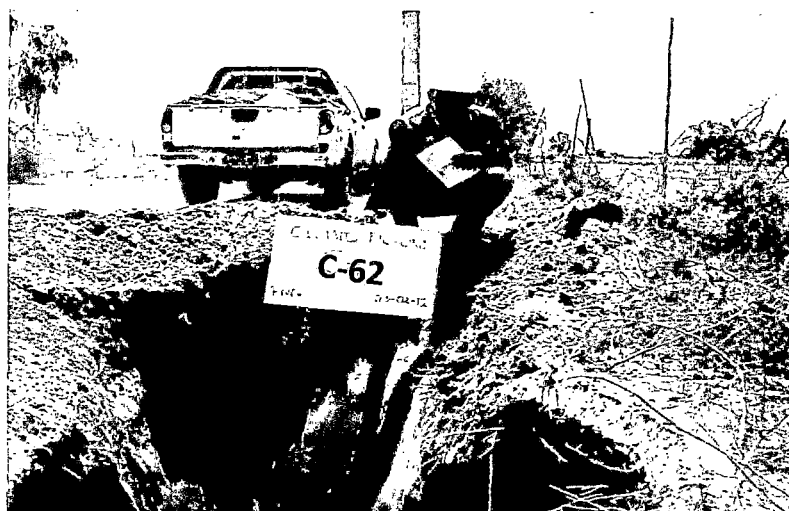
Foto 124: En la calicata C-62, de 0.00 a 0.10 m se observa material de relleno contaminado; de 0.10 a 1.80, arena mal gradada (SP) de compactación muy suelta.

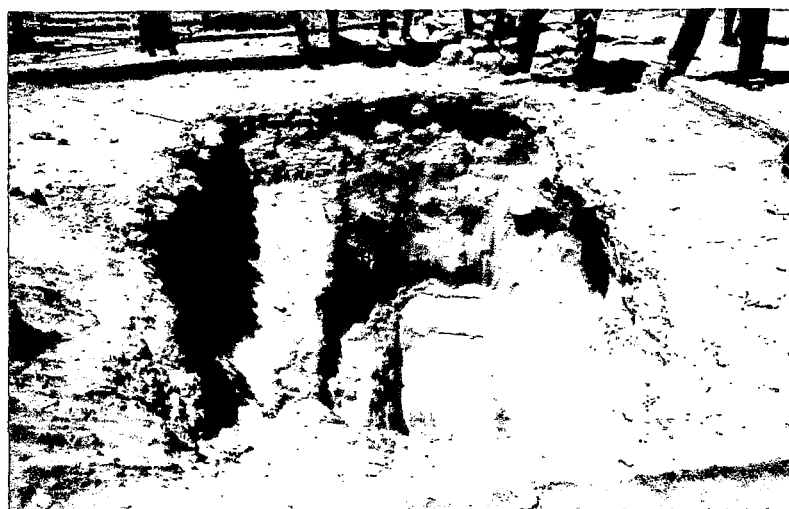
Foto 126: En la calicata C-63, de 0.00 a 1.95 m se tiene arena mal gradada con limo (SP-SM) de compacidad muy suelta; de 1.95 a 3.20 m, arena mal gradada con limo (SP-SM) de compacidad media.
