**UNIVERSIDAD NACIONAL DE INGENIERÍA
FACULTAD DE INGENIERÍA CIVIL**

**MICROZONIFICACIÓN SÍSMICA PARA EL ÁMBITO DE LA
CIUDAD DE PISCO Y DISTRITOS DE SAN CLEMENTE,
TÚPAC AMARU, SAN ANDRÉS Y PARACAS**

**TESIS
TOMO I**

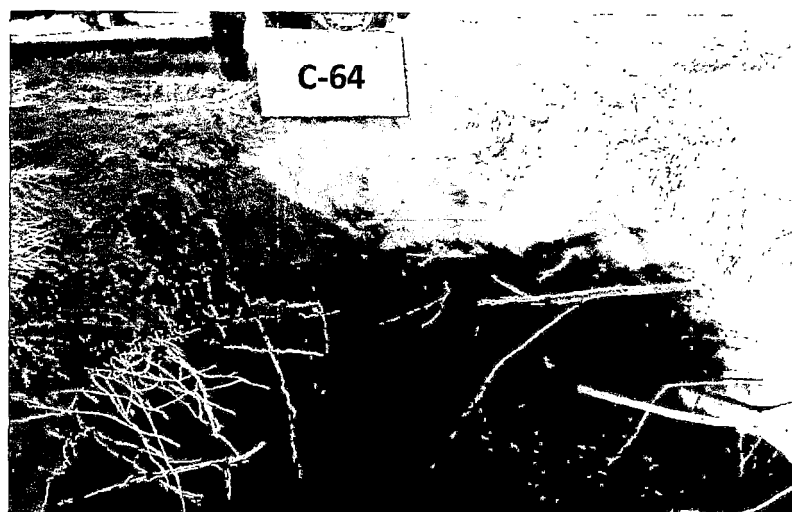
Foto 128: En la calicata C-64, de 0.00 a 0.30 m se observa la arena mal gradada con limo (SP-SM); de 0.30 a 2.00 m, arena mal gradada con limo (SP-SM) de compacidad media. A 2.00 m de profundidad se encuentra el nivel freático.

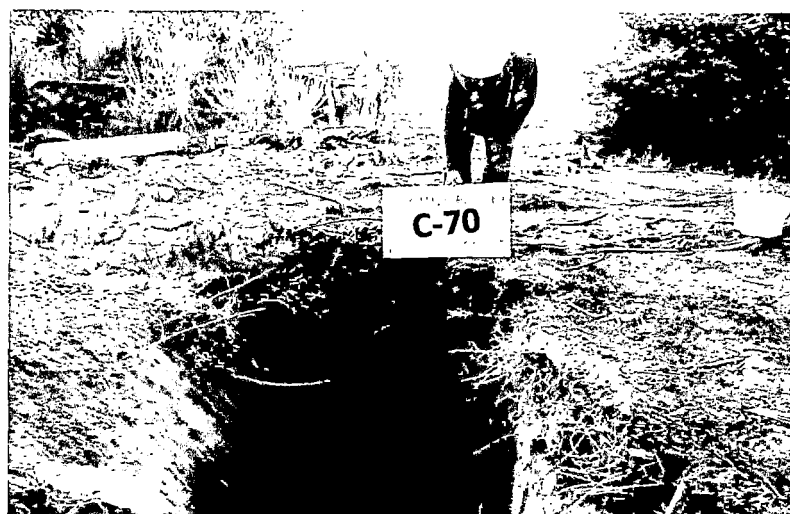
Foto 140: En la calicata C-70, de 0.00 a 0.10 m se observa material de relleno; de 0.10 a 3.20 m, arena limosa (SM) de compactación media y densa.

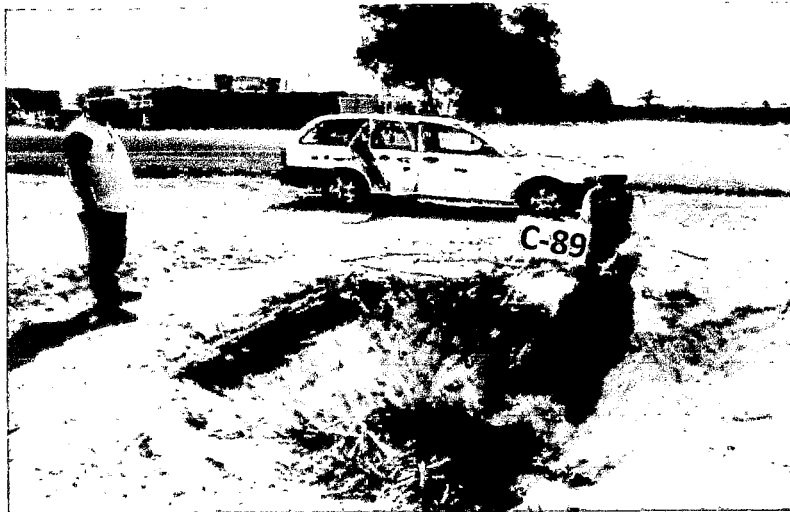
Foto 177: Calicata C-89, ubicada al sur del distrito de San Andrés, al lado de la Panamericana Sur, frente al "Huerto Alamein". Ver Plano P-01.

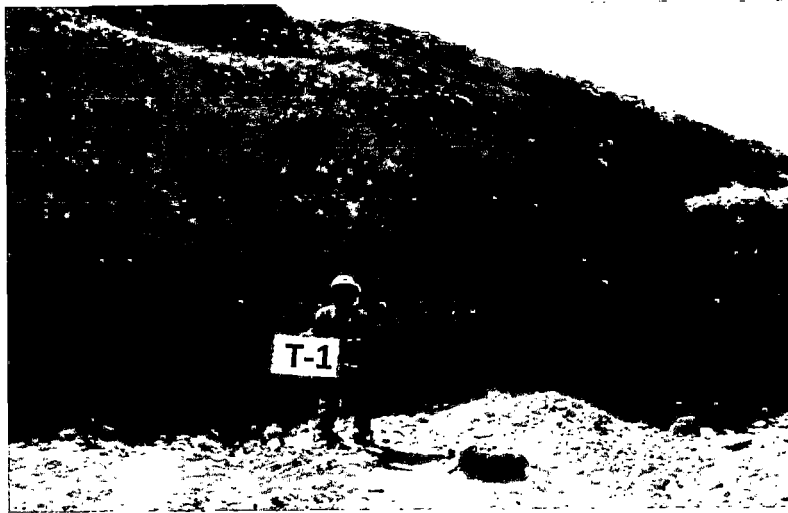
Foto 1: Talud T-1, ubicado al lado de la Panamericana Sur, frente al territorio de San Fernando, al norte del distrito de San Clemente. Ver Plano P-01.

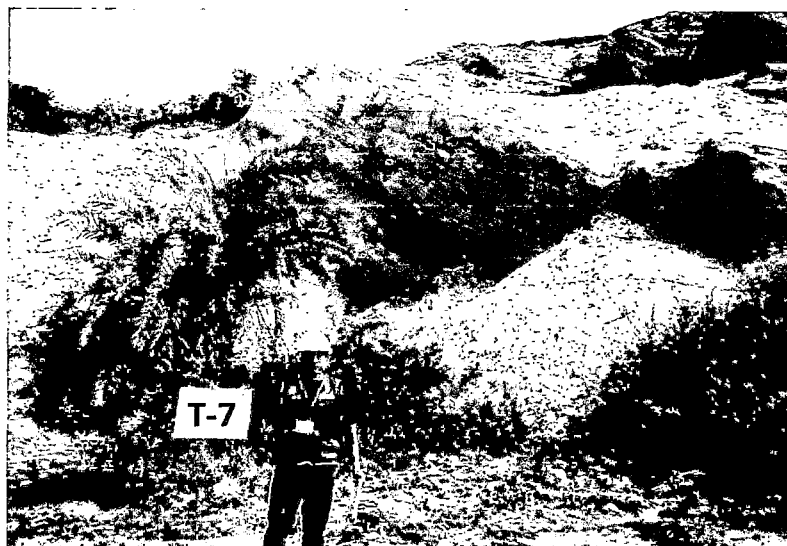
Foto 14: En el talud T-7, de 0.00 a 6.00 m se tiene limo elástico (MH), similar a T-6/M-1

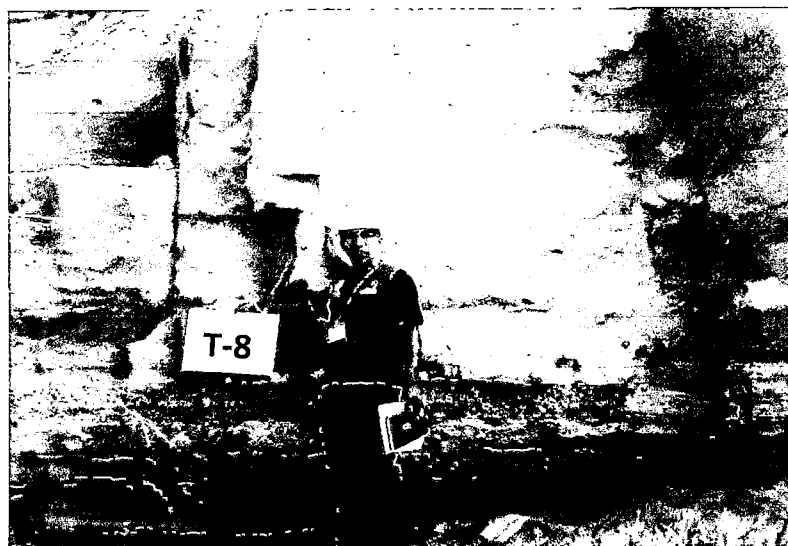
Foto 16: En el talud T-8, de 0.00 a 10.00 m se observa arcilla delgada arenosa, similar a C-48/M-1.

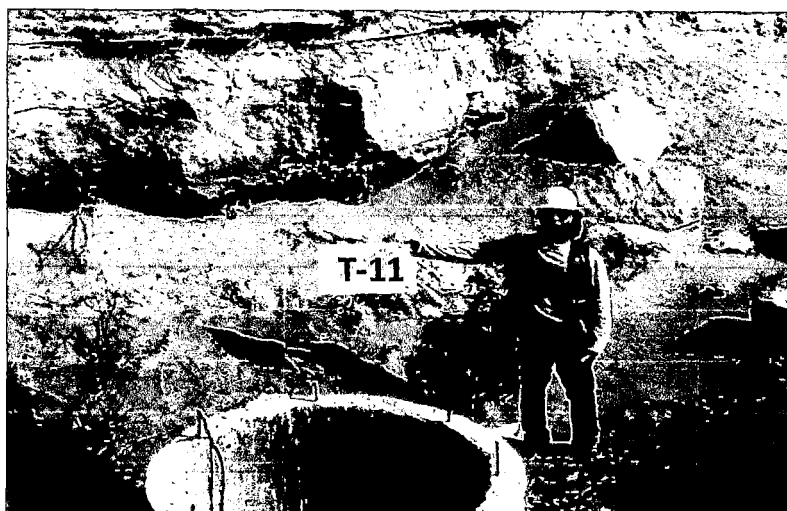
Foto 22: En el talud T-11, de 0.00 a 0.90 m se encontró arena fina, de 0.90 a 1.60 m arena cementada densa; de 1.60 a 3.00 m arena fina de compacidad media a densa.

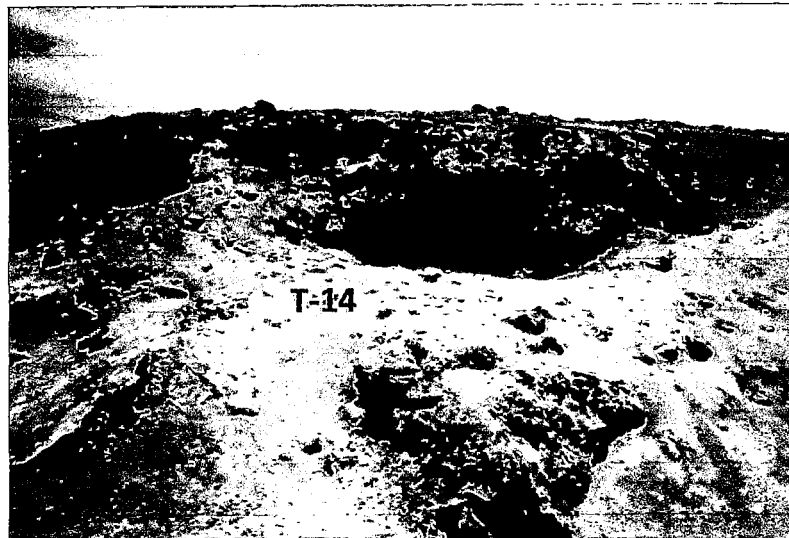
Foto 28: En el talud T-14, de 0.00 a 2.00 m se observa arena fina a media, suelta, presencia de grava.

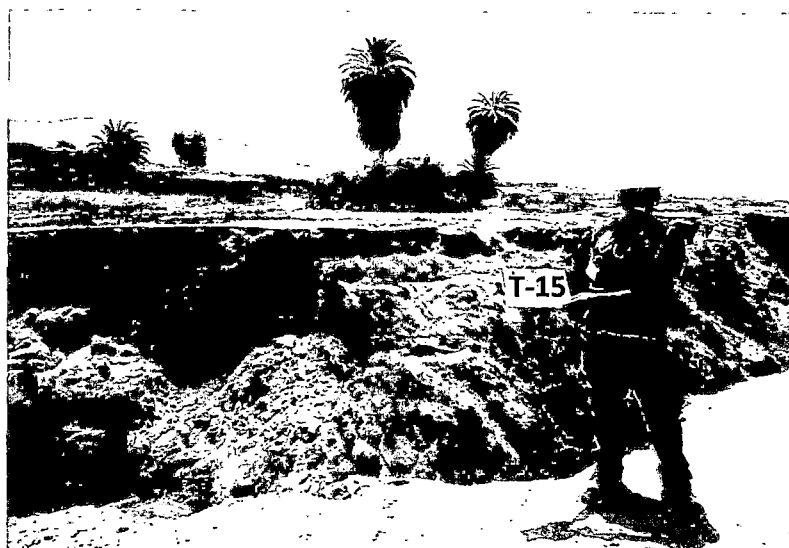
Foto 30: En el talud T-15, de 0.00 a 4.00 m se observa arcilla delgada arenosa (CL), similar a C-38/M-1.

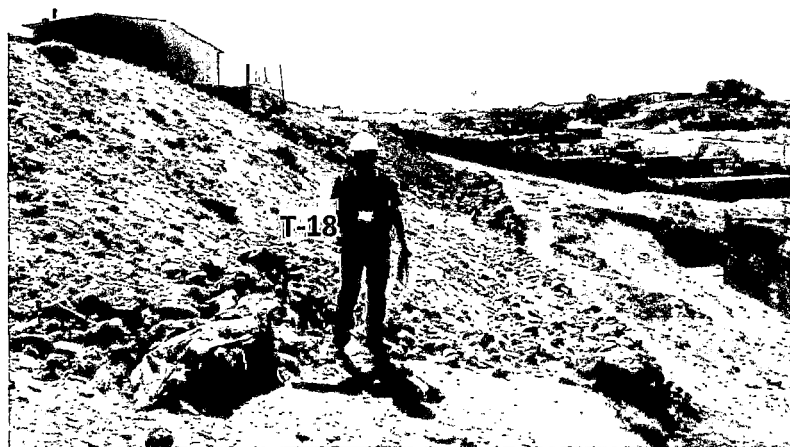
Foto 36: En el talud T-18, de 0.00 a 4.00 m se tiene relleno contaminado.

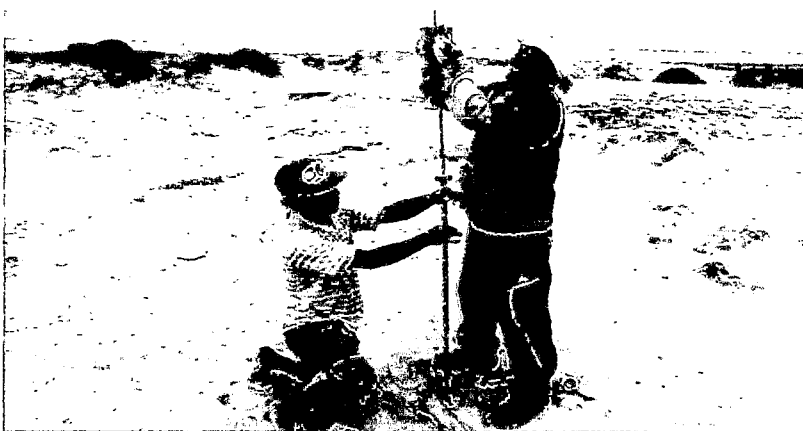
Foto 2: Ensayo DPL-02. Realizado en la zona de humedales en el distrito de San Clemente hasta una profundidad de 2.60 m. Se observa el equipo instalado y al equipo técnico ejecutando el ensayo mediante golpes. Ver Plano P-01.

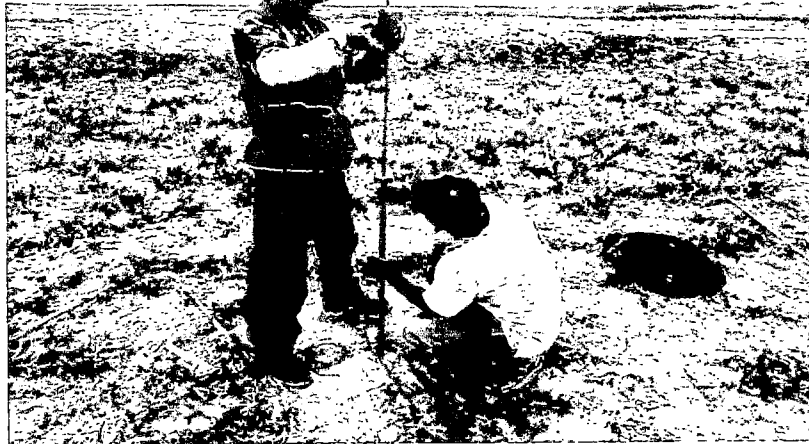
Foto 3: Ensayo DPL-03. Realizado en la zona de humedales en el distrito de San Clemente hasta una profundidad de 3.80 m. Se observa el equipo instalado y al equipo técnico ejecutando el ensayo mediante golpes. Ver Plano P-01.

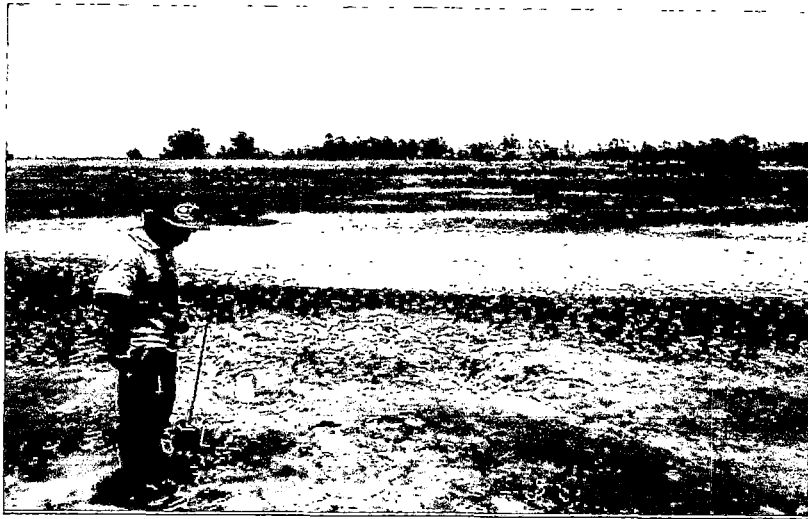
Foto 5: Ensayo DPL-05. Realizado en la zona de humedales hasta una profundidad de 2.00 m. Se observa el equipo instalado y al equipo técnico ejecutando el ensayo mediante golpes. Ver Plano P-01.

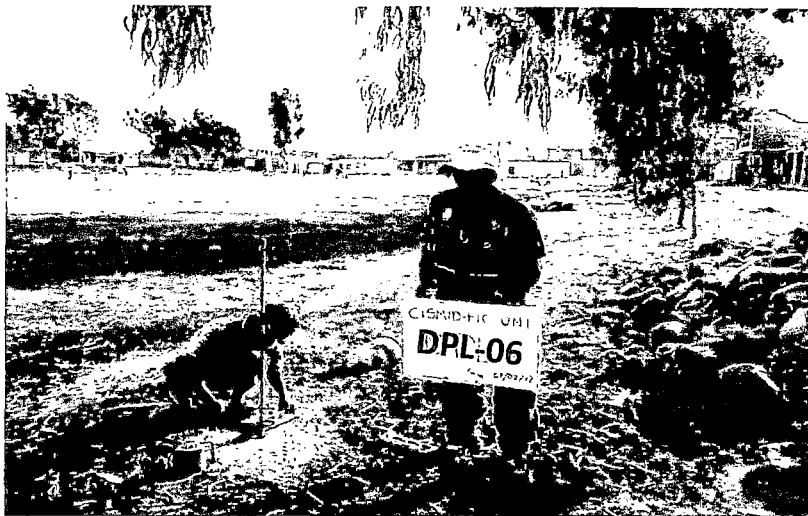
Foto 6: Ensayo DPL-06. Realizado cerca a la calicata C-38, hasta una profundidad de 3.60 m. Se observa el equipo instalado y al equipo técnico ejecutando el ensayo mediante golpes. Ver Plano P-01.

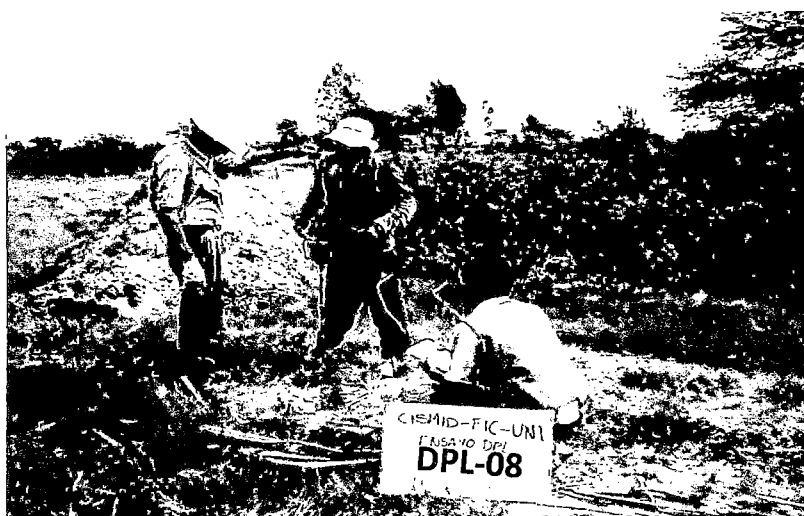
Foto 8: Ensayo DPL-08. Realizado cerca a la calicata C-65, hasta una profundidad de 1.90 m. Se observa el equipo instalado y al equipo técnico ejecutando el ensayo mediante golpes. Ver Plano P-01.

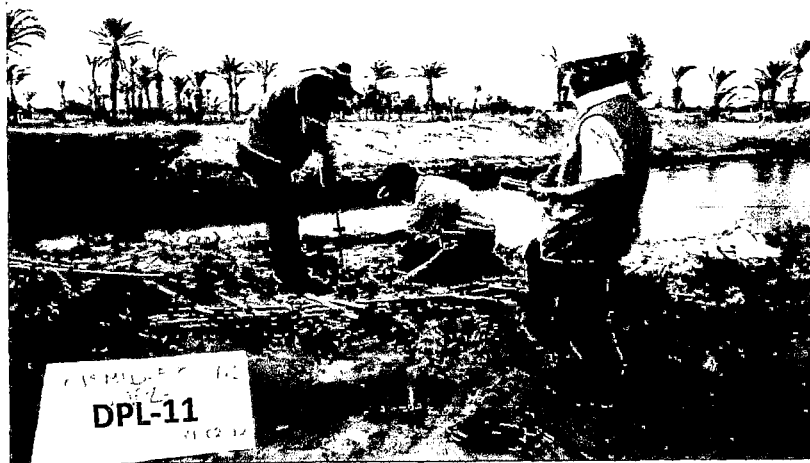
Foto 11: Ensayo DPL-11. Realizado junto al talud T-9 hasta una profundidad de 3.60 m. Se observa el equipo instalado y al equipo técnico ejecutando el ensayo mediante golpes. Ver Plano P-01.

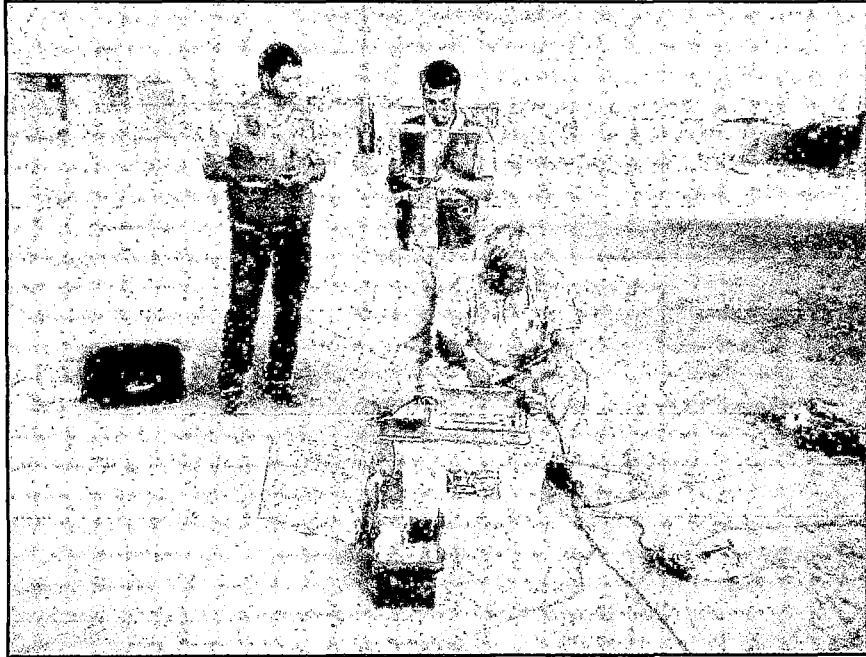
FOTO 1: Arreglo-01, ubicado en el distrito de San Clemente. Se observa la configuración del Geodas y el establecimiento de la ubicación del punto con el GPS.

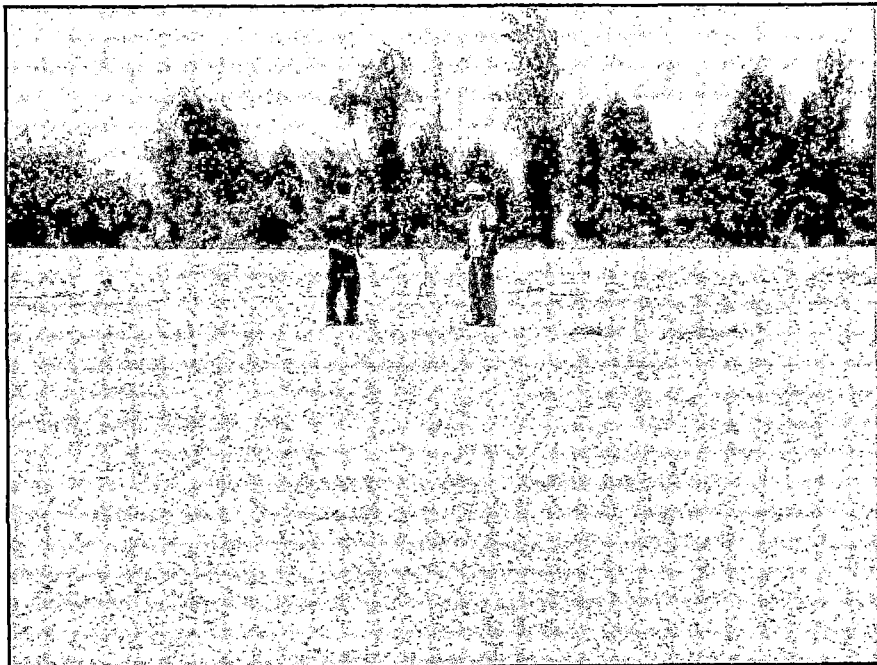
FOTO 2: Arreglo-02, ubicado cerca a la Panamericana Sur. Se observa el tendido del cable para un arreglo circular con radio de 40 mts.

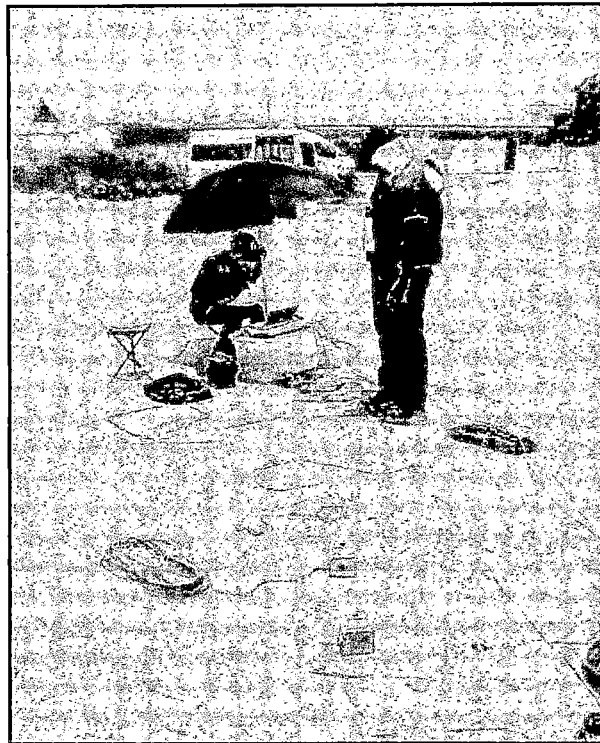
FOTO 3: Arreglo-03, ubicado en el Distrito de Paracas. Se observa el alineamiento de los sensores para un arreglo lineal de 0.5 mts.

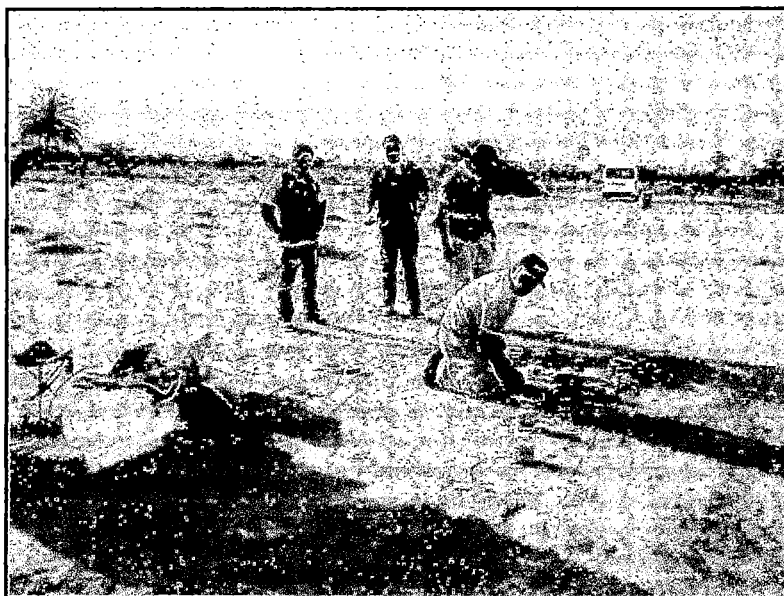
FOTO 4: Arreglo-04, ubicado en el Distrito de Paracas. Se observa la verificación del arreglo lineal de los sensores para una distancia de 0.5 mts.

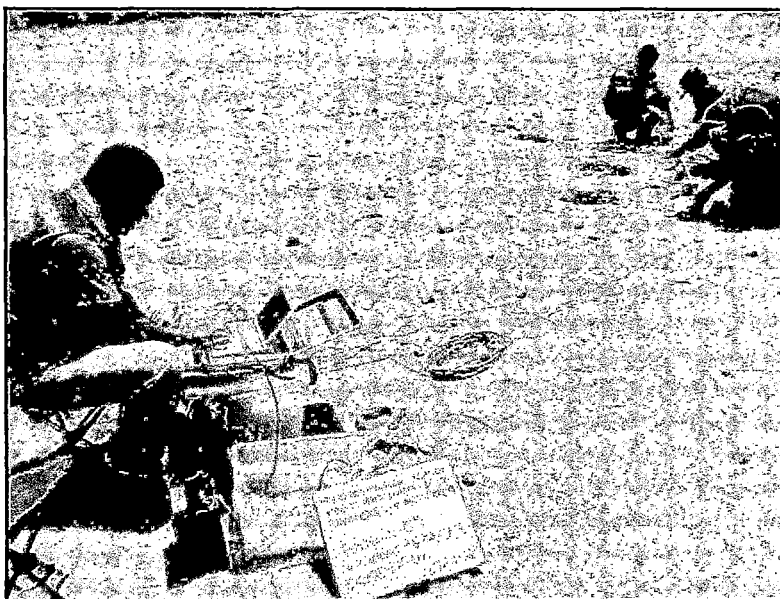
FOTO 5: Arreglo-05, ubicado en el Distrito de Paracas. Se observa el equipo ya instalado el alineamiento de los sensores para un arreglo lineal de 0.5m.

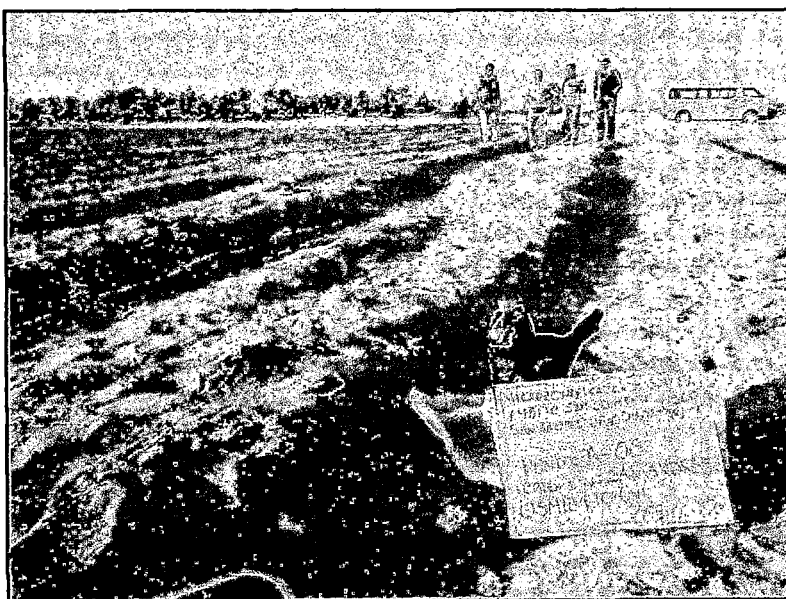
FOTO 6: Arreglo-06, ubicado en el Distrito de San Andrés. En este cuadro se observa la generación de los impulsos que originan las personas y son captados por los sensores en un arreglo lineal con una separación de 2mts c/u respectivamente.

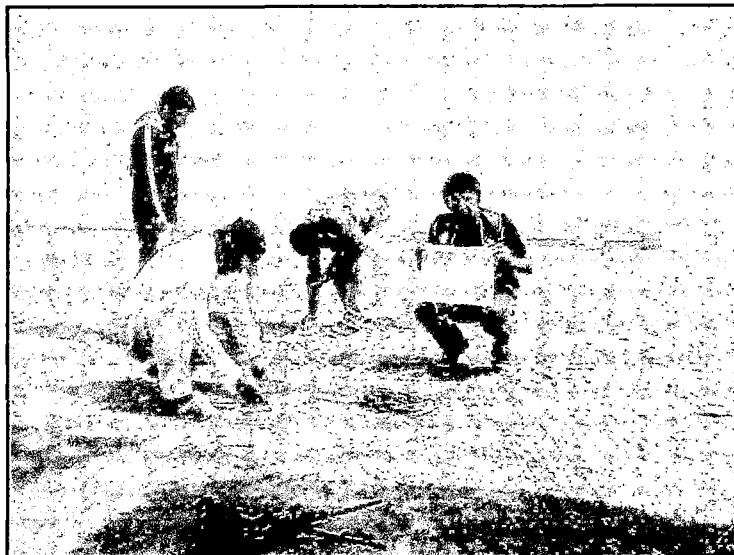
FOTO 8: Arreglo-08, ubicado en el Distrito de Paracas. Se observa el alineamiento de los sensores con una separación de 0.5mts c/u y la nivelación que se da respectivamente a cada sensor.

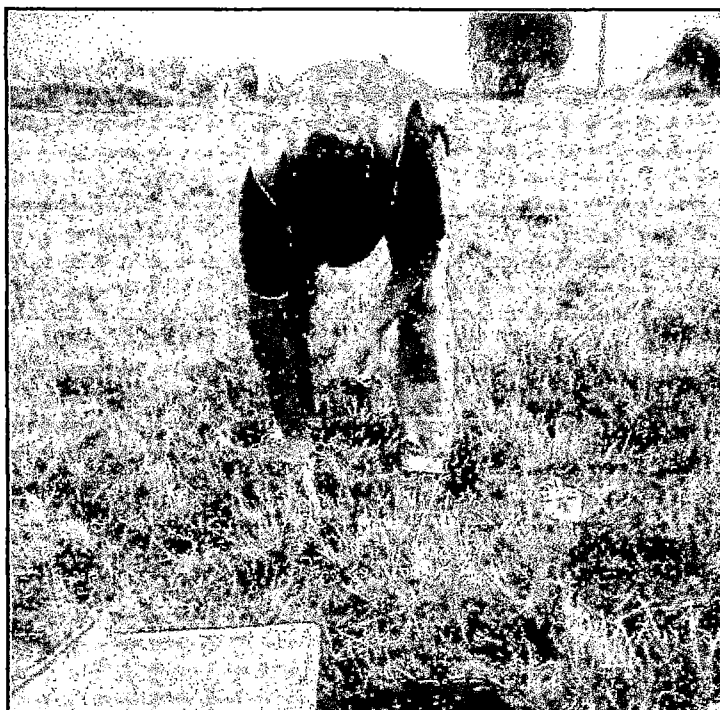
FOTO 9: Arreglo-09, ubicado en el Distrito de San Andrés. En este cuadro se observa la posición donde fue ubicado el sensor para su respectiva nivelación, la cual correspondió al centro del arreglo circular.
