**UNIVERSIDAD NACIONAL DE INGENIERIA**  
**FACULTAD DE INGENIERIA CIVIL**

**Efectos de la Falla Geológica del Huaylapallana  
en la Prevención y Mitigación de Desastres  
en la Cuenca del Río Shullicas - Huancayo**

**T E S I S**

**PARA OPTAR EL TITULO PROFESIONAL DE  
INGENIERO CIVIL**

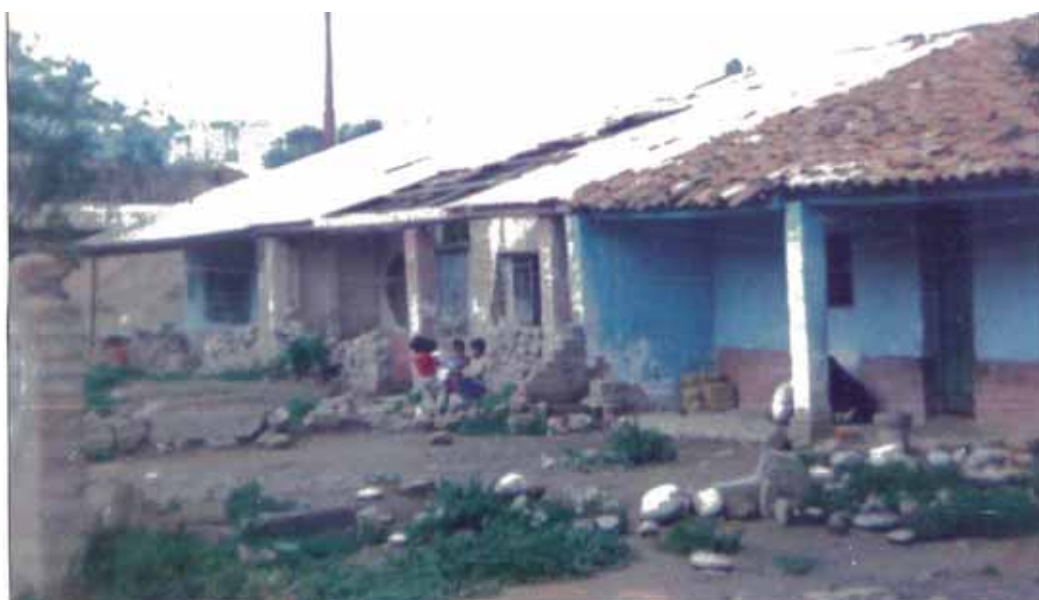
**FOTO Nº 2.1**

La destrucción fue parcial en el barrio Salcedo, zona céntrica de la ciudad de Huancayo. En este sector se produjo un gran desborde del agua. En la foto se aprecia la altura que alcanzó el aluvión, actualmente las casas se encuentran en reconstrucción, pero presentan un peligro para sus moradores por estar dañada (Ene-93)

En los centros poblados el impacto y los daños son mayores, sobre todo en la que corresponde a la vivienda y daños humanos. (Foto 2.1)

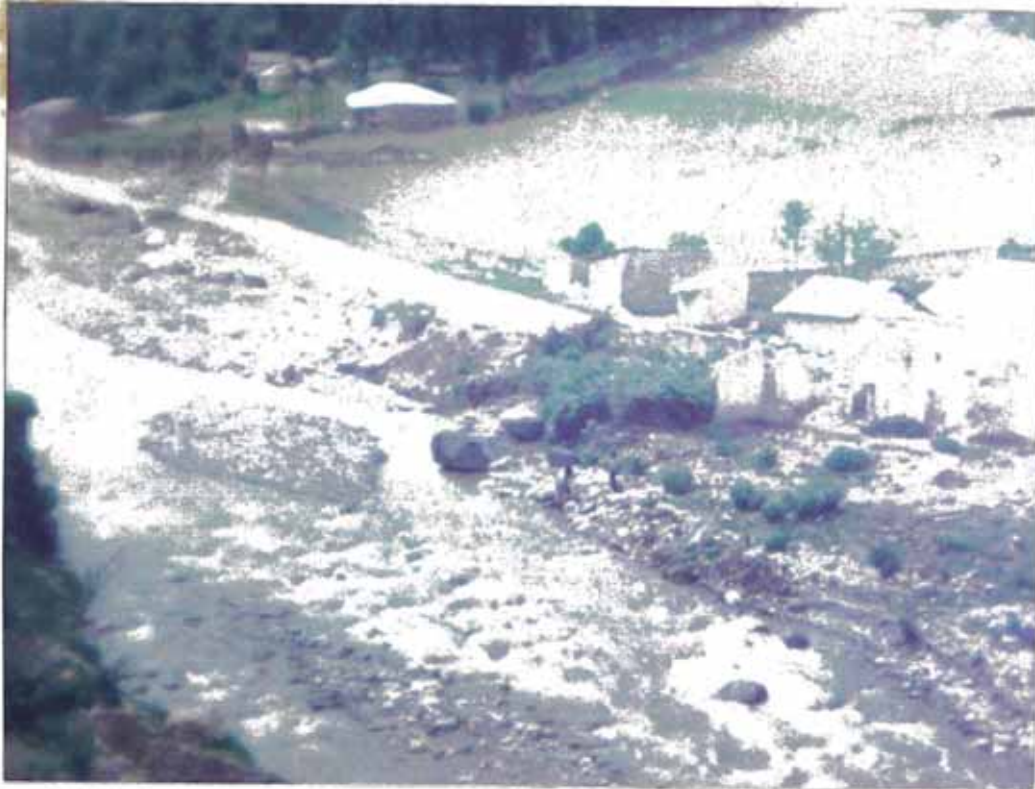
FOTO Nº 2.2: Destrucción causada por el aluvión en los poblados de Pañaspampa-Vilcacoto y Anexos de la Ciudad de Huancayo, donde se aprecian que las viviendas se emplazan en el área de inundación del río Shullcas.

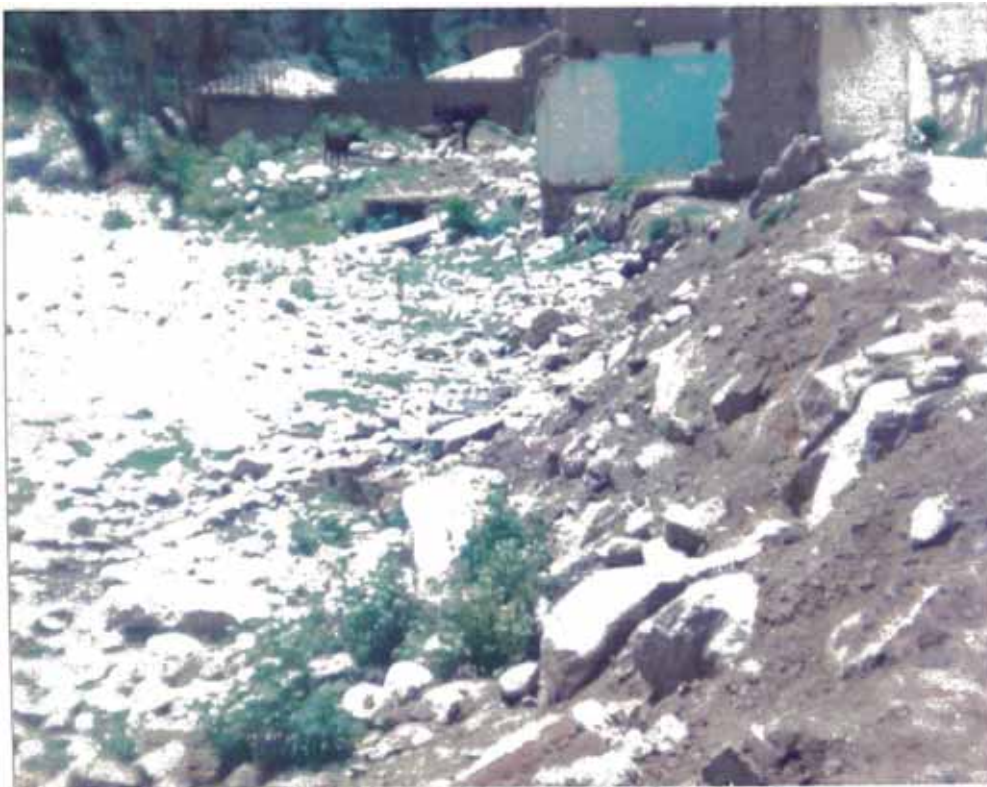
FOTO Nº 2.3: Erosión causado por el flujo aluviónico en el poblado de Pañaspampa, el río Shullcas se había salido de su cauce hacia la margen izquierda, las viviendas fueron totalmente destruidas.

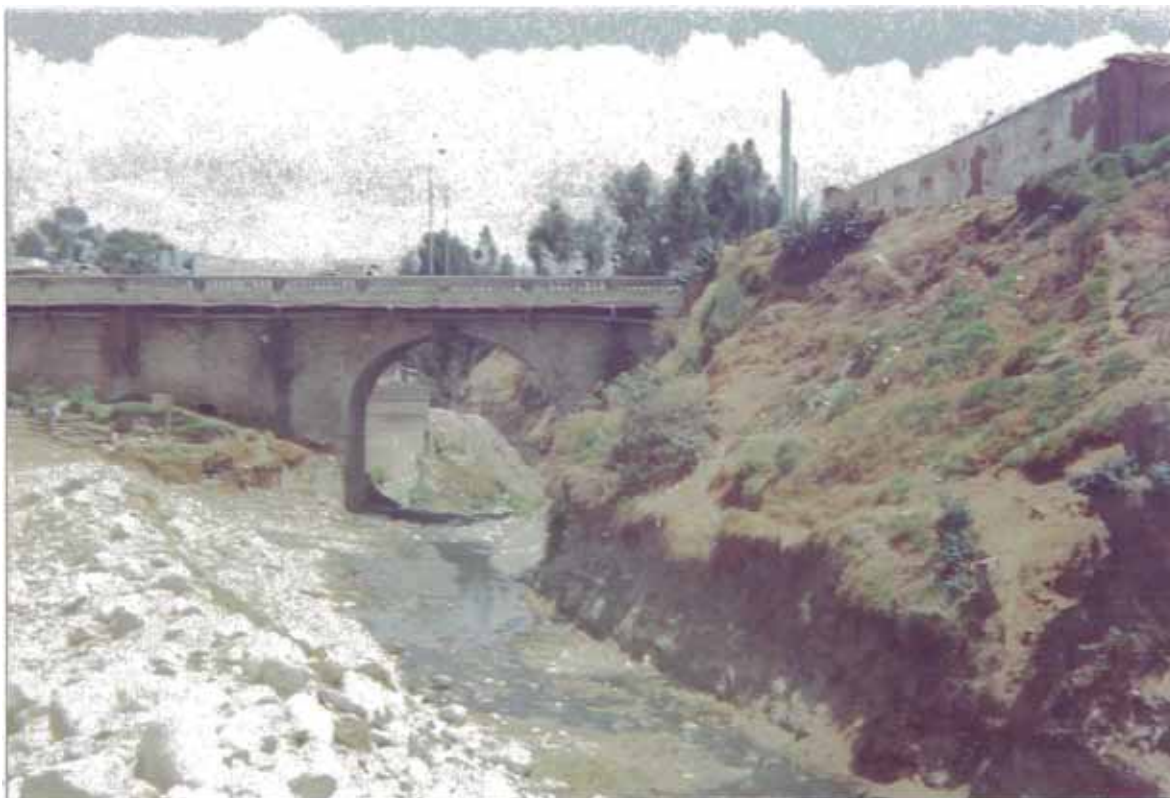
FOTO N<sup>o</sup> 2.4: Puente Centenario, fue uno que impidió el paso del Aluvión en forma parcial, se estima que el caudal llegó a cubrir la altura del puente ( $H = 4m$ )

Los factores negativos que jugaron un papel importante en los daños materiales ocurridos en esta parte de la ciudad fueron el puente ferrocarril y puente Centenario los cuales se constituyeron en verdaderos "cuellos de botella" a la llegada del aluvión. Ya que conforme pasaban los minutos, el terror cundía en toda la Ciudad al haberse taponeado los dos puentes, donde comenzaron a represarse las aguas. A esto contribuyó la cantidad de desechos, tronco y árboles que arrastraban las torrentosas aguas impidiendo de esta manera el libre paso del río. (Foto 2.4, 2.5)

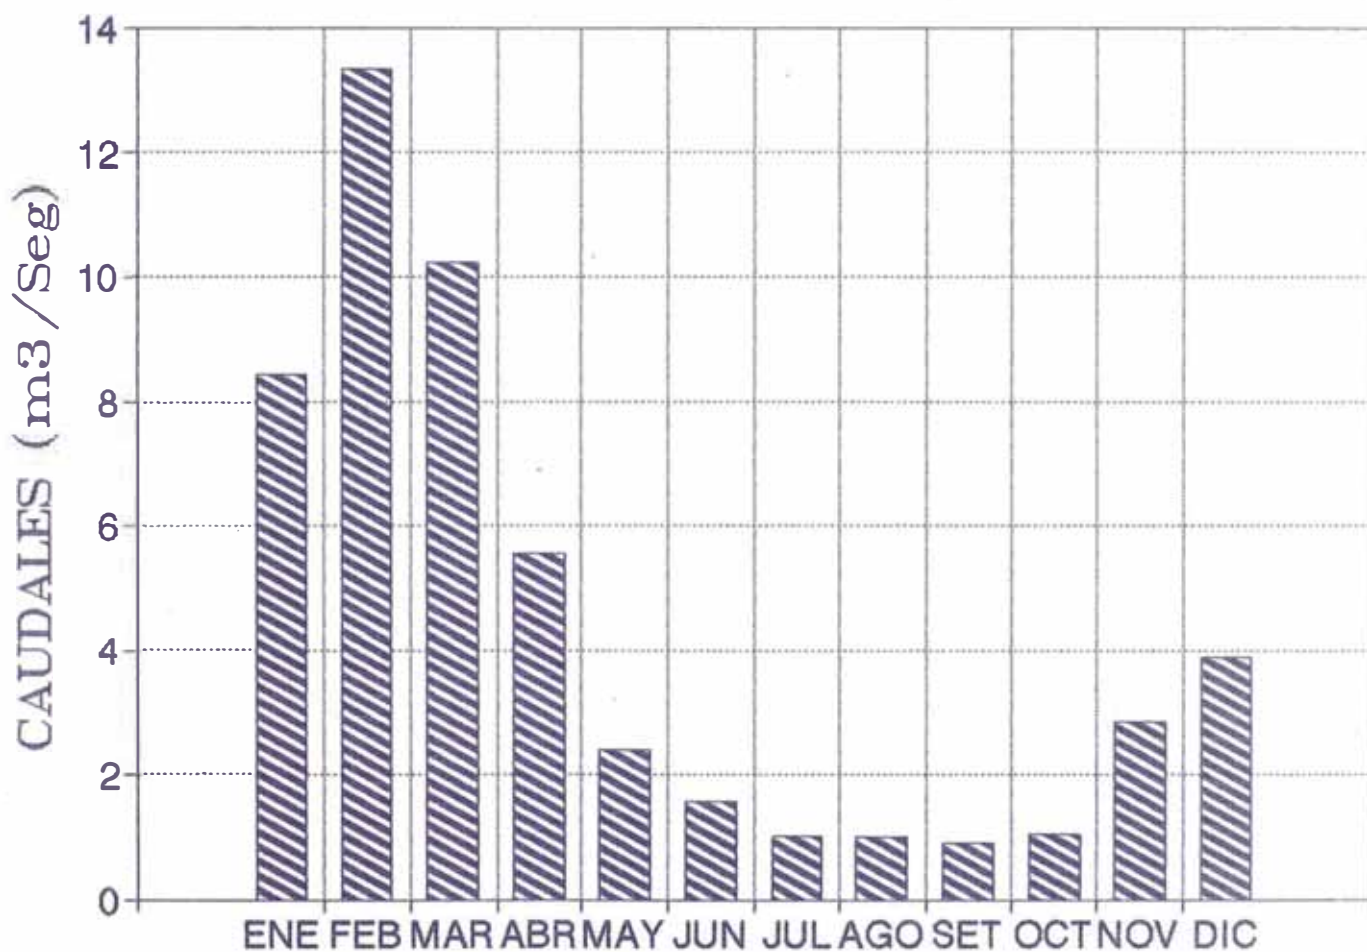
MESES GRAFIC-12A

DESCARGAS MEDIAS MENSUALES DEL RIO  
SHULLCAS - ESTACION VILCACOTO

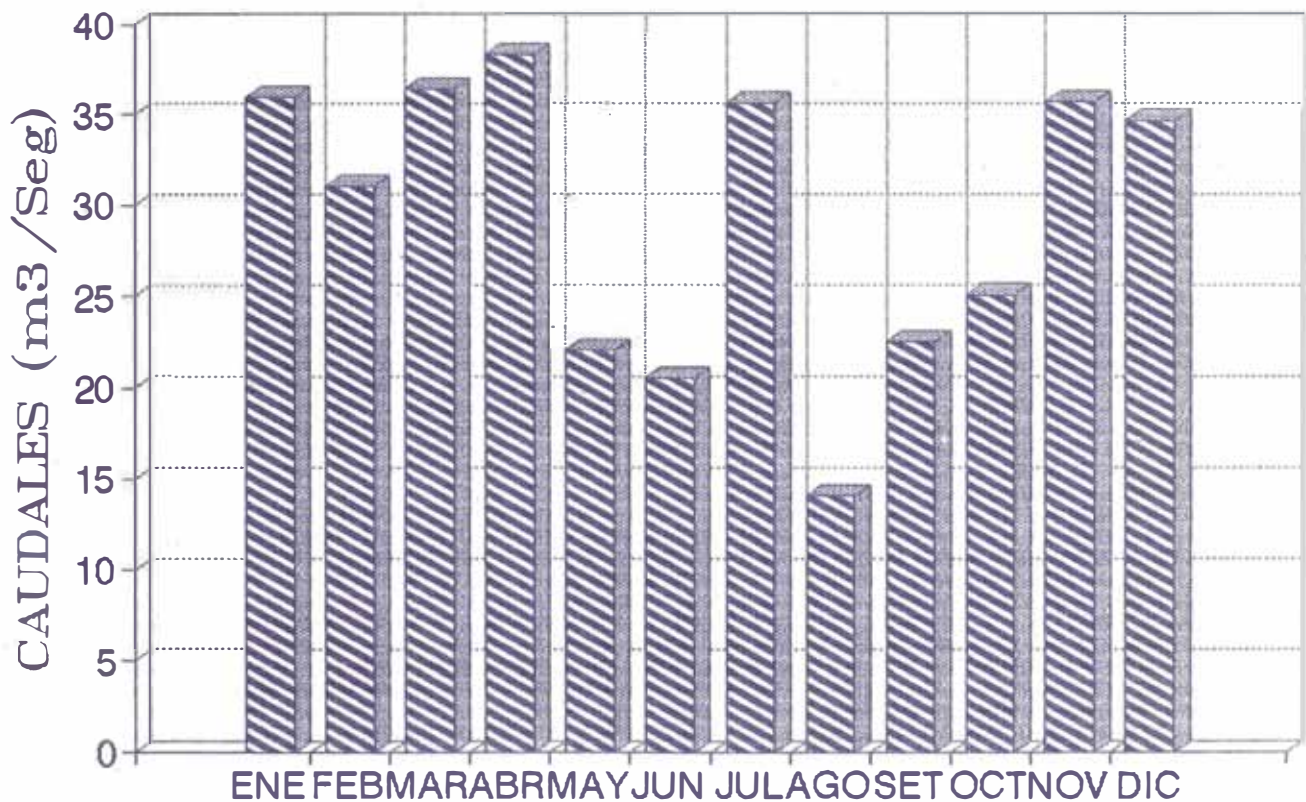
MESES GRAFIC-15A

# PRECIPITACION MAXIMA EN 24 Hrs. (mm)

ESTACION INGENIO

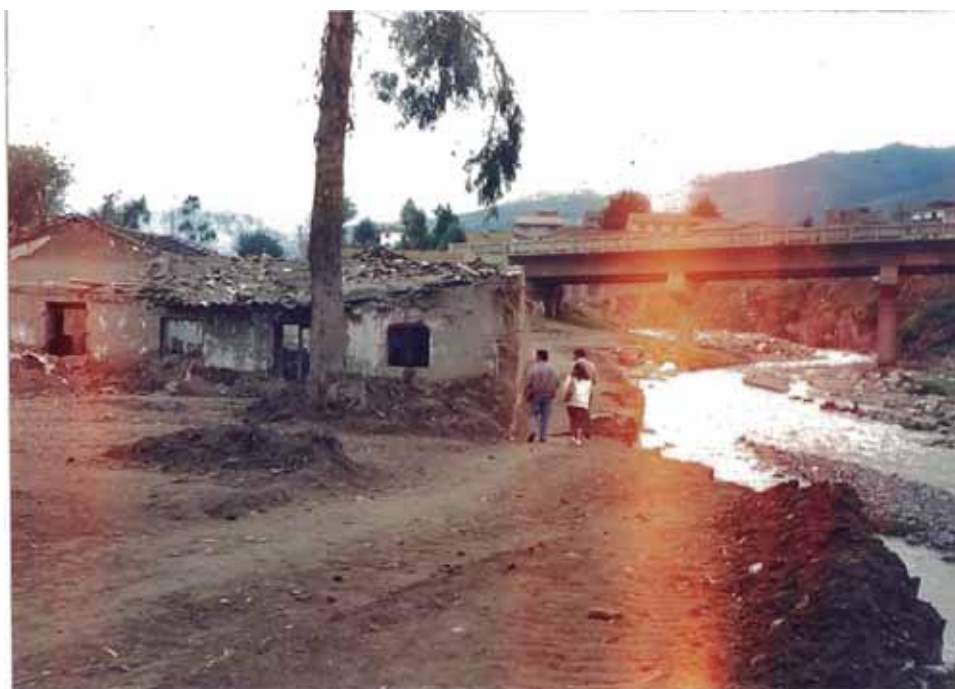
## PUENTE DEL BARRIO SALCEDO

Construido el año 1986

Obsérvese su moderno diseño
