**ESTUDIO DE CONTROL PARA MITIGAR LOS COSTOS DE NO  
CALIDAD (CNC) EN EL PROYECTO  
CARRETERA YURA – PATAHUASI – SANTA LUCIA, TRAMO I – YURA  
PATAHUASI Km. 00+000 – Km. 53+000**

**TESIS**

**para optar el Título Profesional de  
Ingeniero Civil**

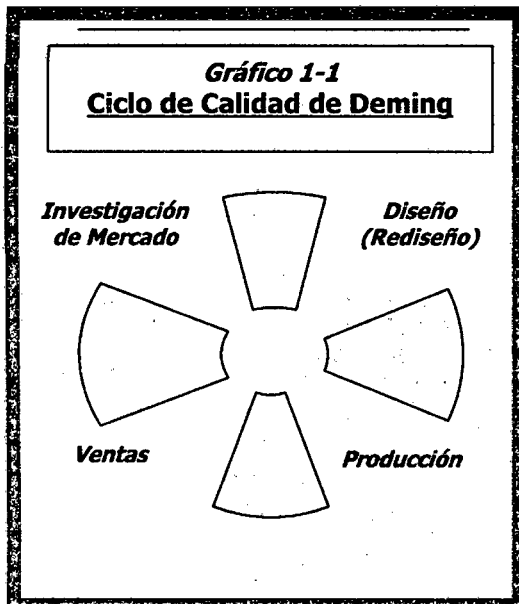
Se habla de un ciclo de diseño (Ciclo de calidad de Deming) empieza por el estudio de mercado, diseño, producción y venta culminando con una nueva investigación y un rediseño basado en la experiencia del ciclo anterior.

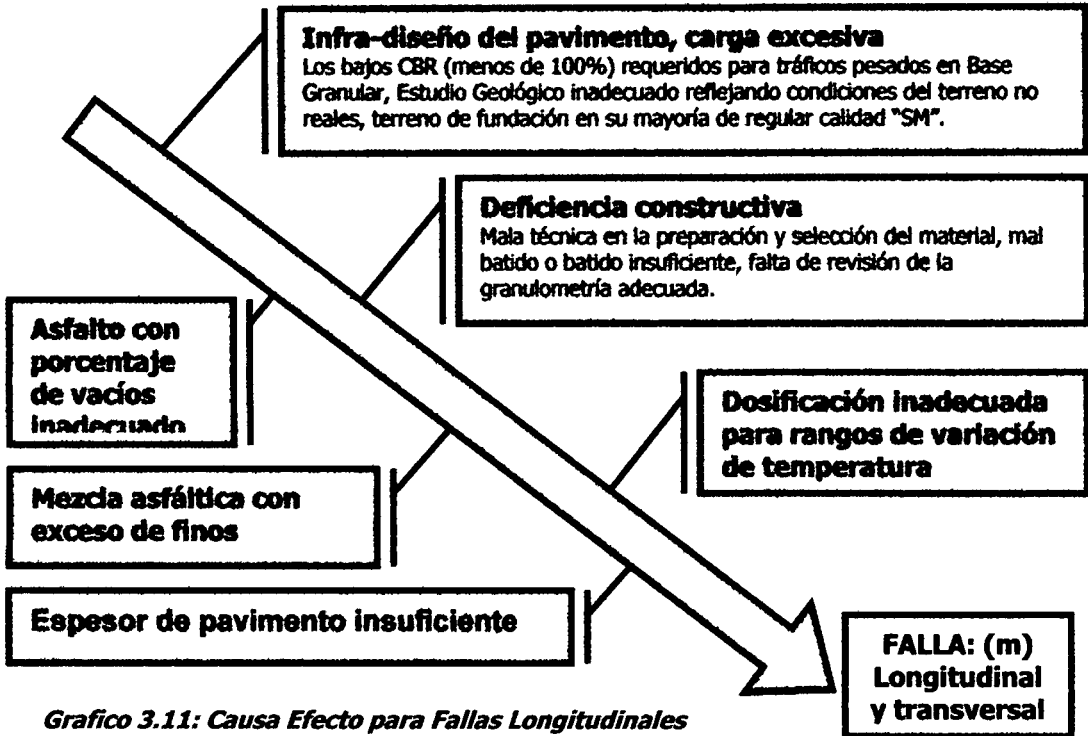
Grafico 3.11: Causa Efecto para Fallas Longitudinales

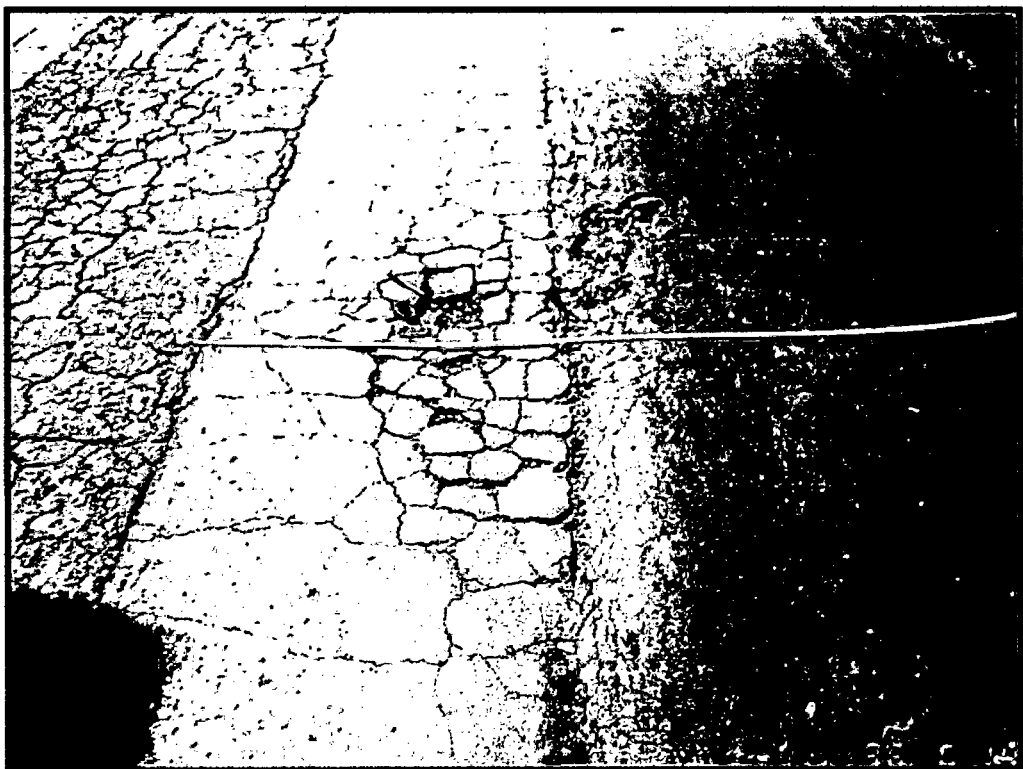
*Foto 3.1: Fallas Piel de Cocodrilo*

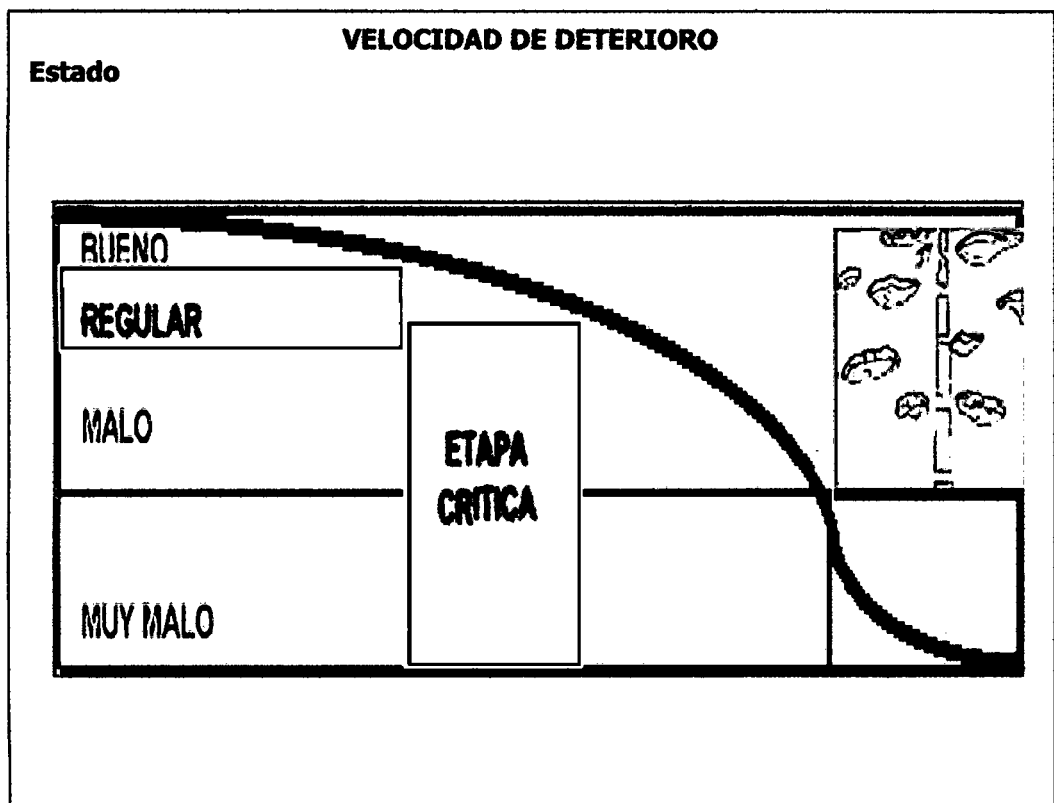
El siguiente grafico mostrado, esta sustentado por estudios y estadísticas económicas, muestra lo que costaría a los usuarios el hacer uso de una vía no conservada ni mantenida en buen estado, este grafico refleja el costo pero también puede reflejar fácilmente el deterioro físico del pavimento, en ambos casos aumenta con en tiempo.

**Gráfico 5-3: Velocidad de Deterioro**
