**UNIVERSIDAD NACIONAL DE INGENIERIA  
FACULTAD DE INGENIERIA CIVIL**

**ESTUDIO DE LA INFRAESTRUCTURA HIDRAULICA DE LAS  
CULTURAS MOCHE Y CHIMU**

**TESIS**

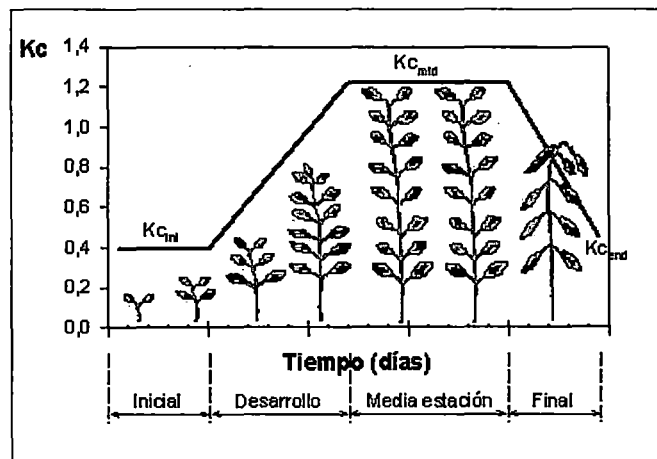
Figura 1.3 - Representación de las etapas de crecimiento de un cultivo

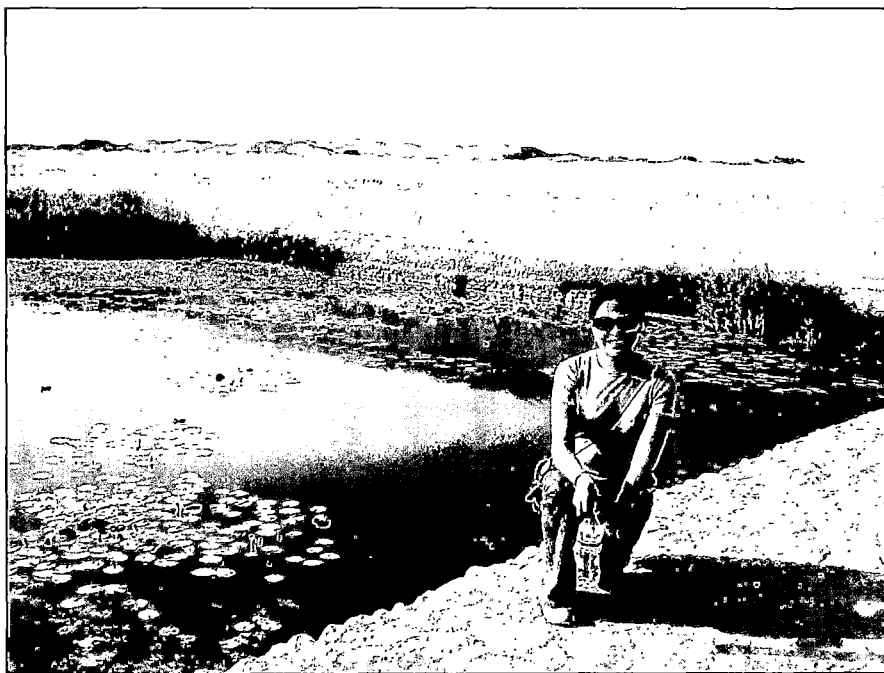
Foto 3.1 - Gran Huachaque ceremonial ubicado en la ciudadela Tschudi, Chan Chan, Trujillo

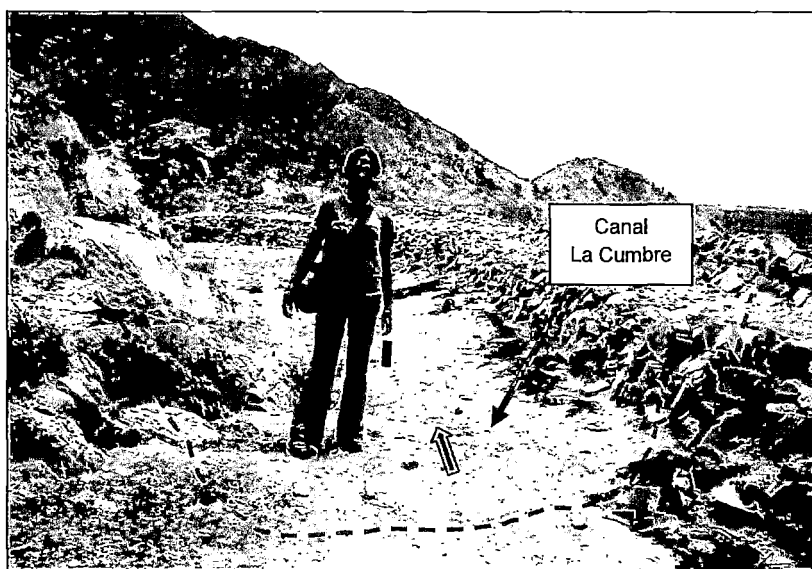
Foto 3.4 - Canal Intervalle La Cumbre

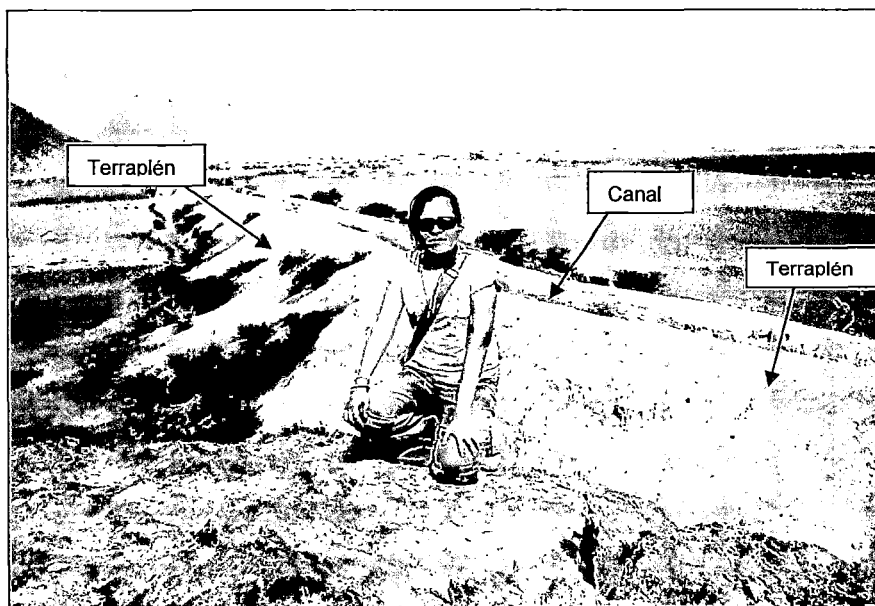
En las Fotos 3.8 y 3.9 se aprecian, el acueducto de Ascope de 1.3 km y la sección transversal del acueducto que cruzaba la quebrada del Oso en el canal La Cumbre, este último ha sido casi completamente arrasado por el escurrimiento de la quebrada, probablemente debido a que no contaba con un orificio de desfogue.

Foto 3.8 – Vista panorámica Acueducto de Ascope

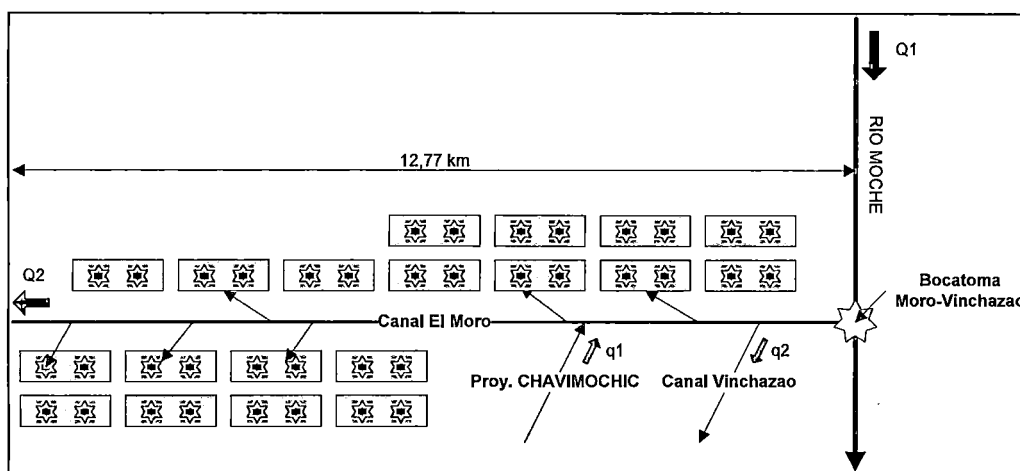
El sistema de captación en la época de los moches era rústica; la bocatoma actual no ha cambiado de ubicación y se encuentra en la margen derecha del Río Moche, en las coordenadas UTM 734759E, 9106585N, este sistema actual presenta las siguientes características: es una estructura permanente con barraje de material de concreto armado, con toma de captación de 2,20 m de ancho, con dos ventanas de regulación con sus respectivas compuertas, y un aliviadero con una compuerta de control que cubre la mitad de su área; estas características se muestran en la Foto 4.2. Esta estructura de toma es compartida con otro canal prehispánico llamado "Vinchazao", que actualmente se encuentra en uso y es considerado como el canal más largo y de mayor capacidad de la parte baja del valle.

Figura 4.5 - Esquema del Sistema de Irrigación del Canal El Moro

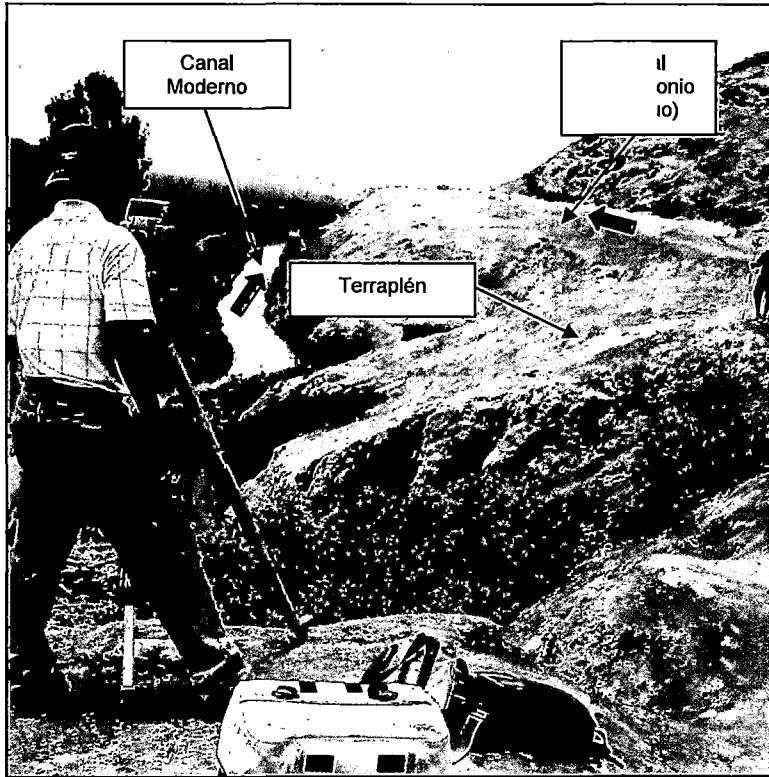
Fotos 4.10 y 4.11 - Levantamiento Topográfico del Acueducto utilizando un equipo de Estación Total
