**UNIVERSIDAD NACIONAL DE INGENIERIA  
FACULTAD DE INGENIERIA CIVIL**

**INVESTIGACIÓN DEL IMPACTO SOCIAL ECONÓMICO DE  
LAS AFECTACIONES FÍSICAS DEL SISTEMA VIAL  
PUENTE PAUCARTAMBO - OXAPAMPA**

**TESIS**

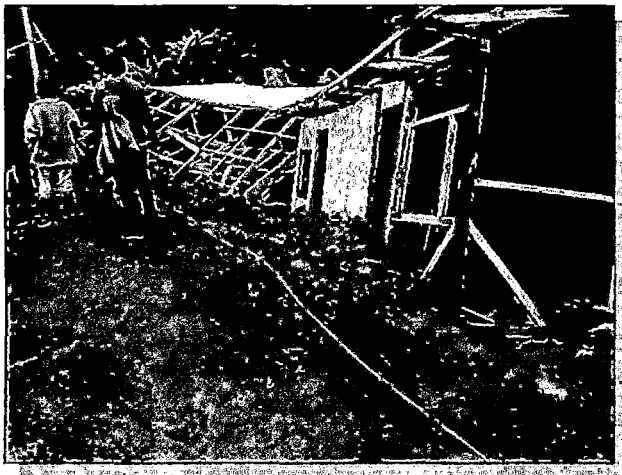
**Foto 1.2:**  
**Afectación de viviendas a causa de desastres naturales**

Los derrumbes inesperados producen afectaciones.

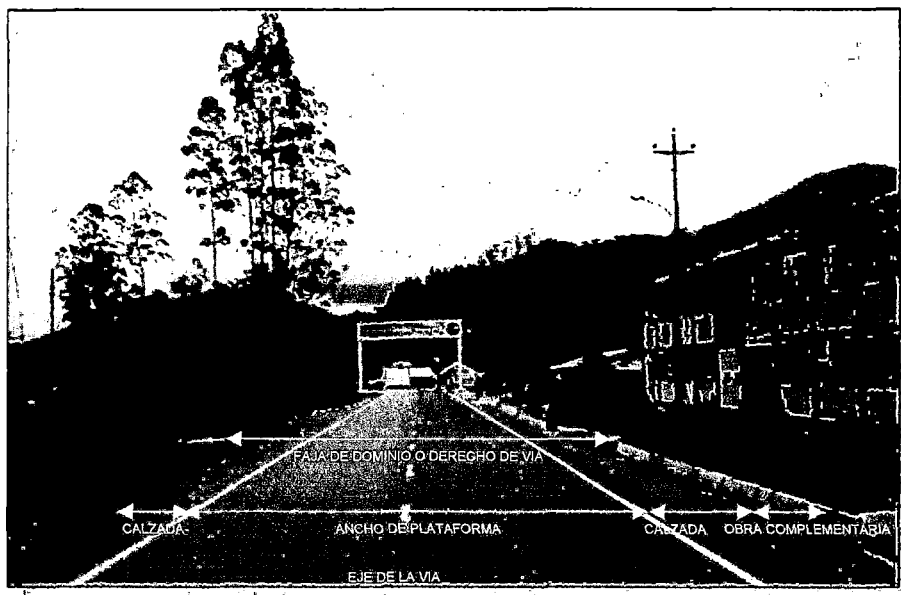
**Figura 1.2.** Derecho de vía.

El derecho de vía de las carreteras comprende el área de terreno en que éstas se encuentran, incluyendo sus obras complementarias, los servicios y zonas de seguridad para los usuarios, así como, las provisiones para futuras obras de ensanche y mejoramiento, de allí la importancia de que el Estado cuente con la titularidad del dominio de las áreas sobre las que asienta la infraestructura vial. Ver figura 1.2.

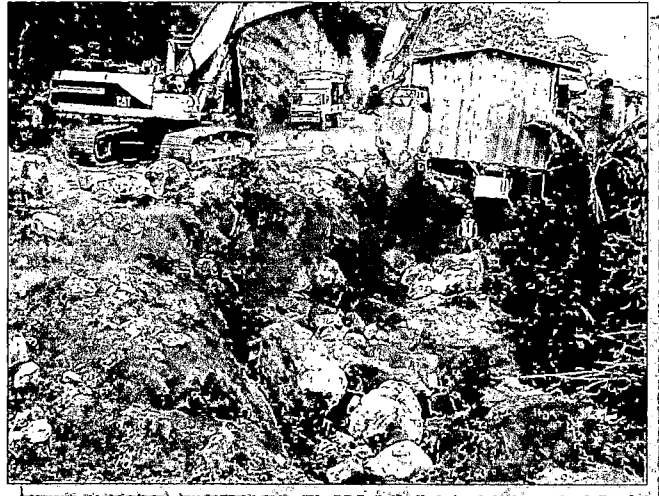
Km. 19+500  
Localidad de Alto  
Mesapata.

La futura ejecución del  
muro afecta los cimientos  
de la vivienda.

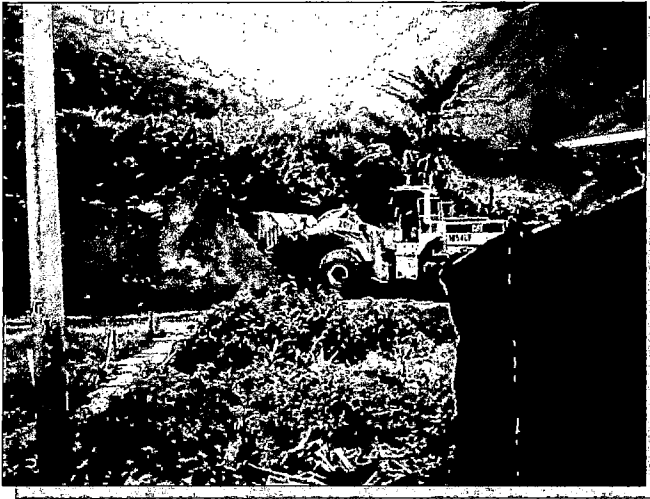
**Foto 3.2:**  
**Afectación física por  
obras de ejecución –  
excavaciones.**

Afectación a terreno de  
cultivo por excavaciones  
de laderas.

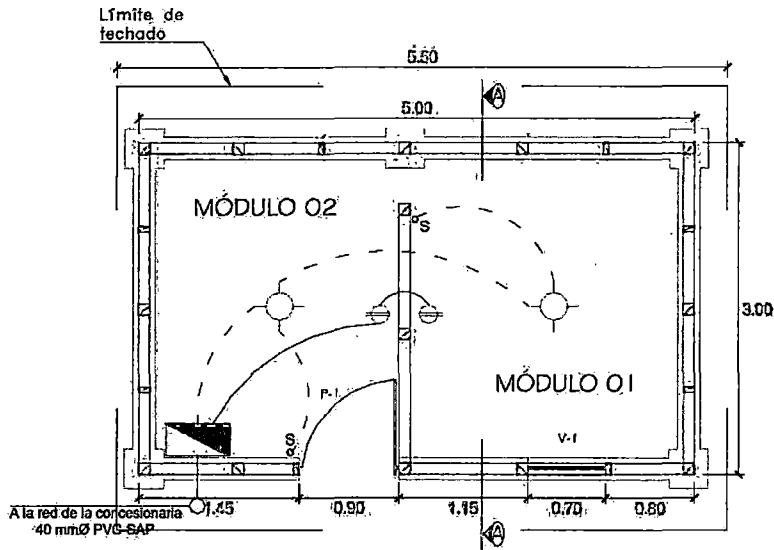
**Figura 3.1. Módulo Típico de vivienda**

En la figura 3.1, se muestra el módulo de vivienda que se ejecutó en obra:

**Plano de Distribución**

- La alternativa seleccionada para el caso de las viviendas fue construir módulos de viviendas nuevas y en algunos casos reubicar utilizando los mismos materiales y reemplazando los que estén deteriorados.

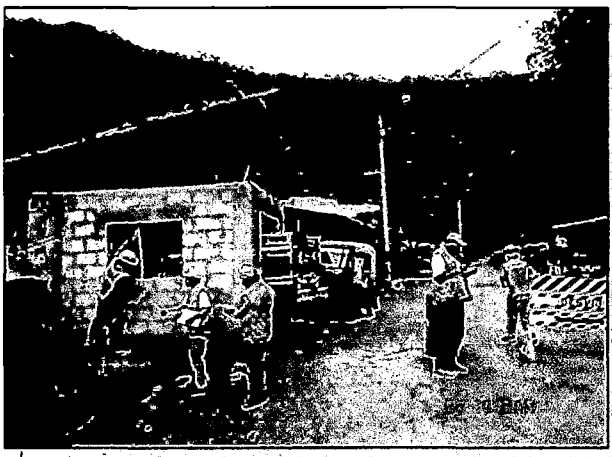
**Foto 3.7:**  
**Afectación de vivienda en**  
**zona urbana.**

Km. 0+150  
Localidad de Puente  
Paucartambo.

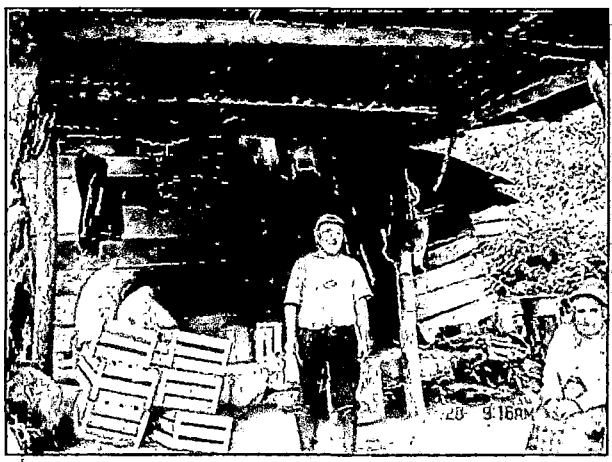
**Foto 3.10:**  
**Afectación de almacén de**  
**productos en vivienda.**

Km. 23+720  
Localidad de Quebrada  
Colorada.

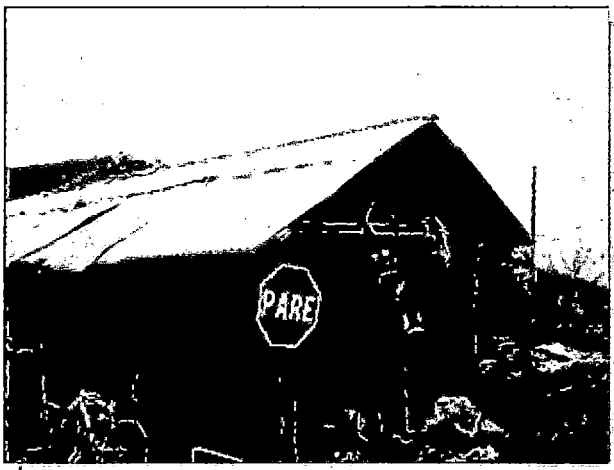
Km. 17+010  
Localidad de Mesapata

Afectación física tras los trabajos de conformación de terraplenes.

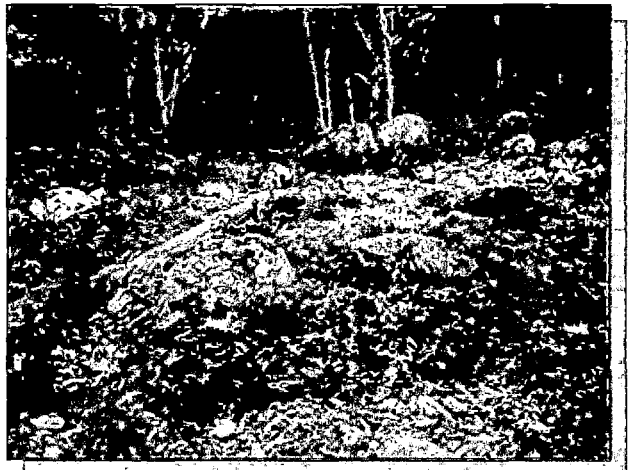
**Foto 4.3:**  
**Afectación de cultivos por**  
**trabajos de voladuras de**  
**rocas.**

Km. 23+790  
Localidad de Quebrada  
Colorada.

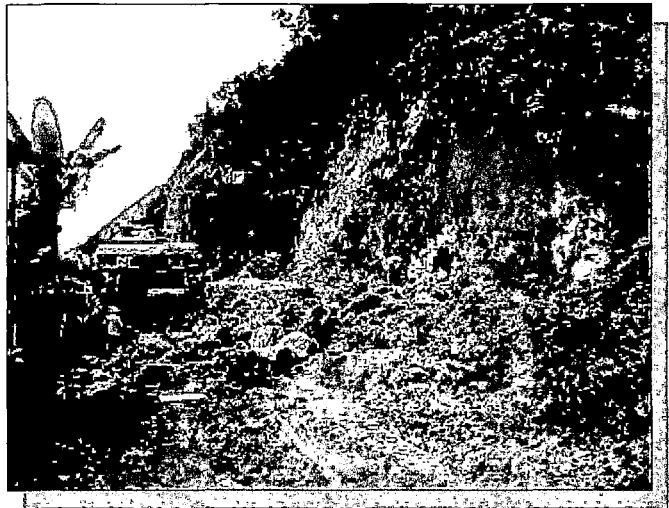
**Foto 4.5:**  
**Afectación de terrenos  
de cultivo por trabajos  
de excavaciones.**

Km. 11+540  
Localidad de  
Churumazú.

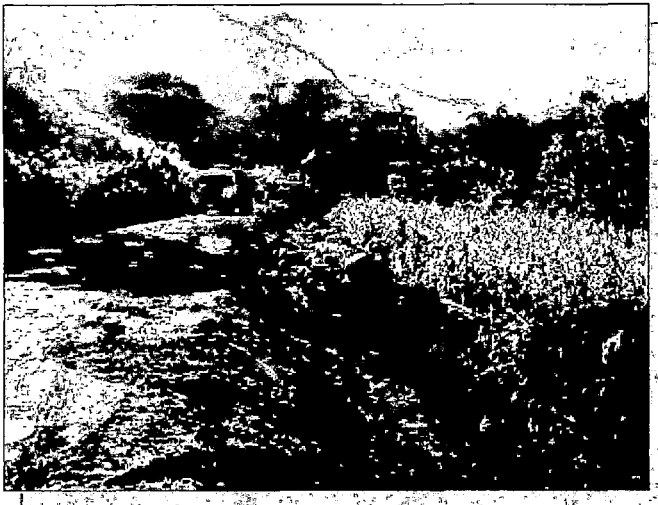
**Foto 4.6:**  
**Afectación de terrenos  
por ensanchamiento  
de la plataforma.**

Km. 27+500  
Localidad de Tambo  
María.

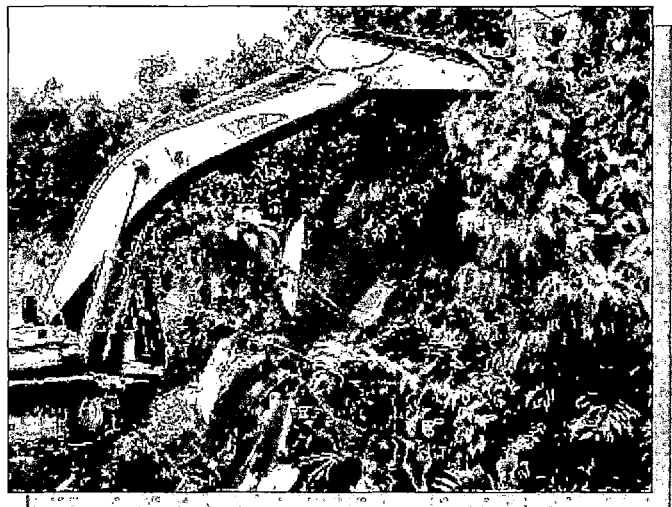
**Foto 4.7:**  
**Afectación de terrenos  
por trabajos de  
explanaciones.**

Km. 11+600  
Localidad de  
Churumazú.

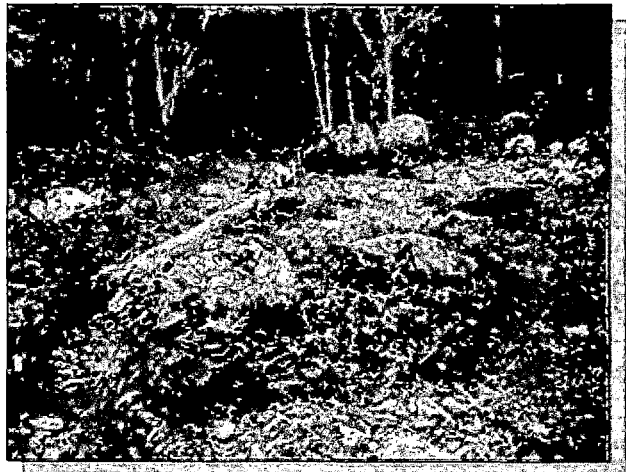
**Foto 4.3:**  
**Afectación de cultivos por trabajos de voladuras de rocas.**

Km. 23+790  
Localidad de Quebrada Colorada.

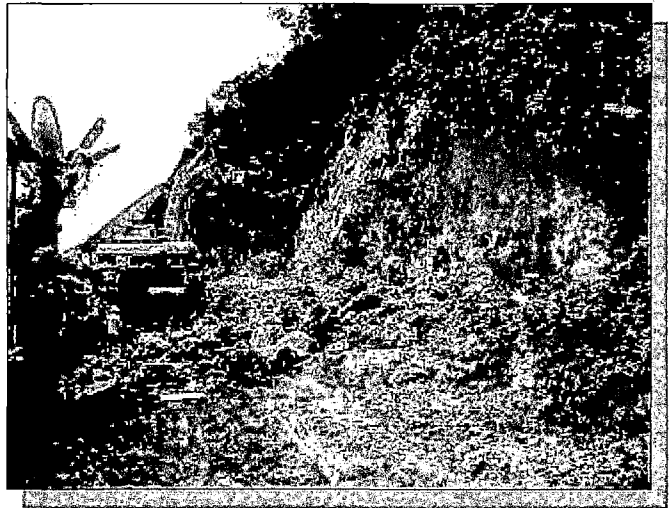
**Foto 4.5:**  
**Afectación de terrenos de cultivo por trabajos de excavaciones.**

Km. 11+540  
Localidad de Churumazú.

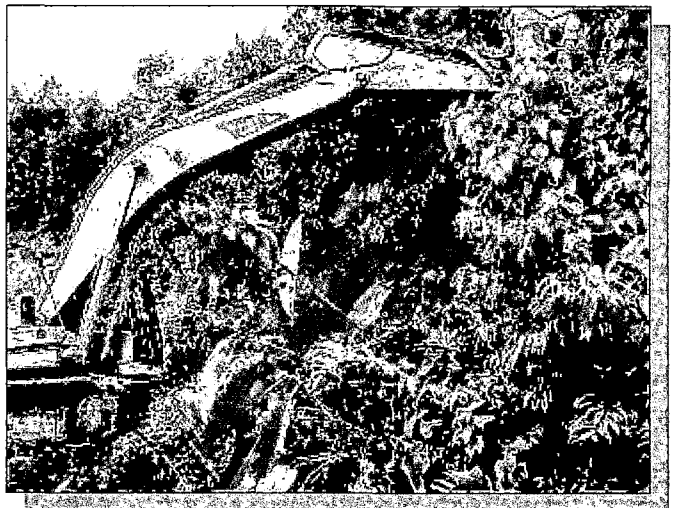
**Foto 4.7:**  
**Afectación de terrenos por trabajos de explanaciones.**

Km. 11+600  
Localidad de Churumazú.

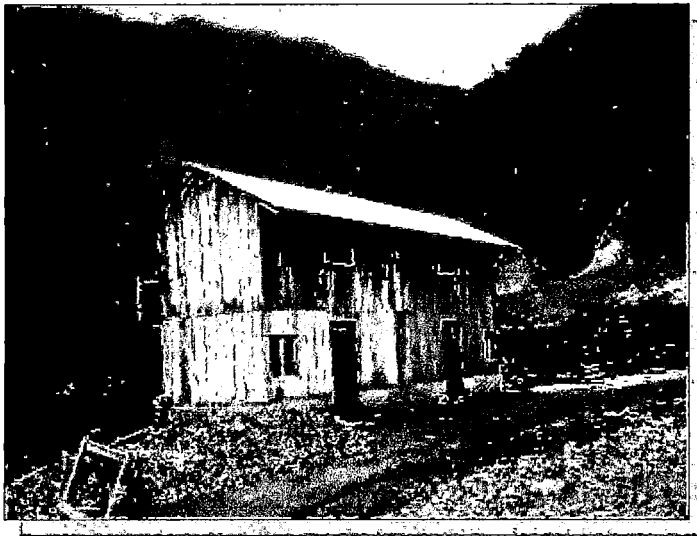
Foto 4.8:  
Vivienda reconstruida,  
según el plan de  
afectaciones.

En la siguiente fotografía, se muestra una de las pocas viviendas reubicadas y reconstruidas.

Km. 4+070  
Localidad de Sogorno.

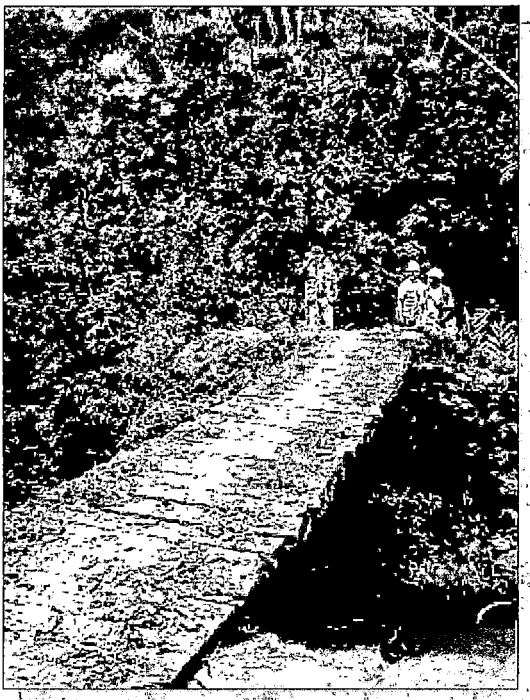
**Foto 4.11:  
Afectación del Puente  
Santa Cruz.**

La siguiente fotografía, muestra la afectación a una propiedad comunal.

Km. 16+980. Acceso  
1.3 Km.  
Localidad de Mesapata.

La solución planteada por el Contratista, fue la construcción de gaviones que permitan defender los taludes inferiores, y disminuyan la erosión del cauce.

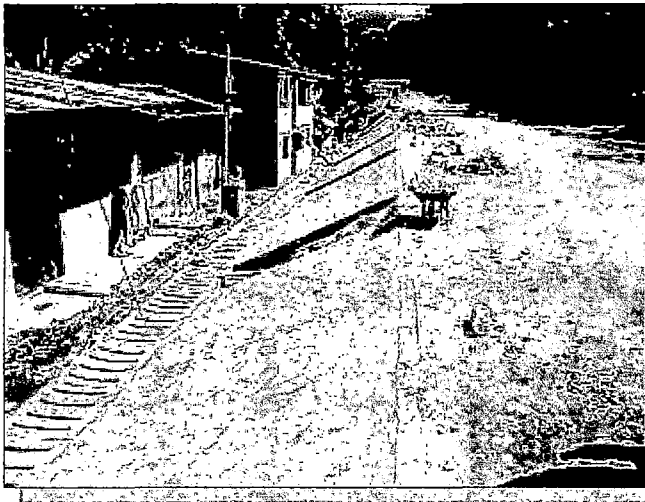
**Foto 4.12:**  
**Revestimiento de taludes.**

Km. 5+100  
Localidad de Sogormo.
