ESTUDIO GEOLOGICO Y GLACIOLOGICO  
DEL NEVADO HUAYTAPALLANA Y  
SU INCIDENCIA EN LAS LAGUNAS  
CUENCA DEL RIO SHULLCAS  
HUANCAYO

T E S I S

**INGENIERO GEOLOGO**

**ESTUDIO GEOLOGICO Y GLACIOLOGICO DEL NEVADO  
HUAYTAPALLANA Y SU INCIDENCIA EN LAS LAGUNAS CUENCA  
DEL RIO SHULLCAS-HUANCAYO**

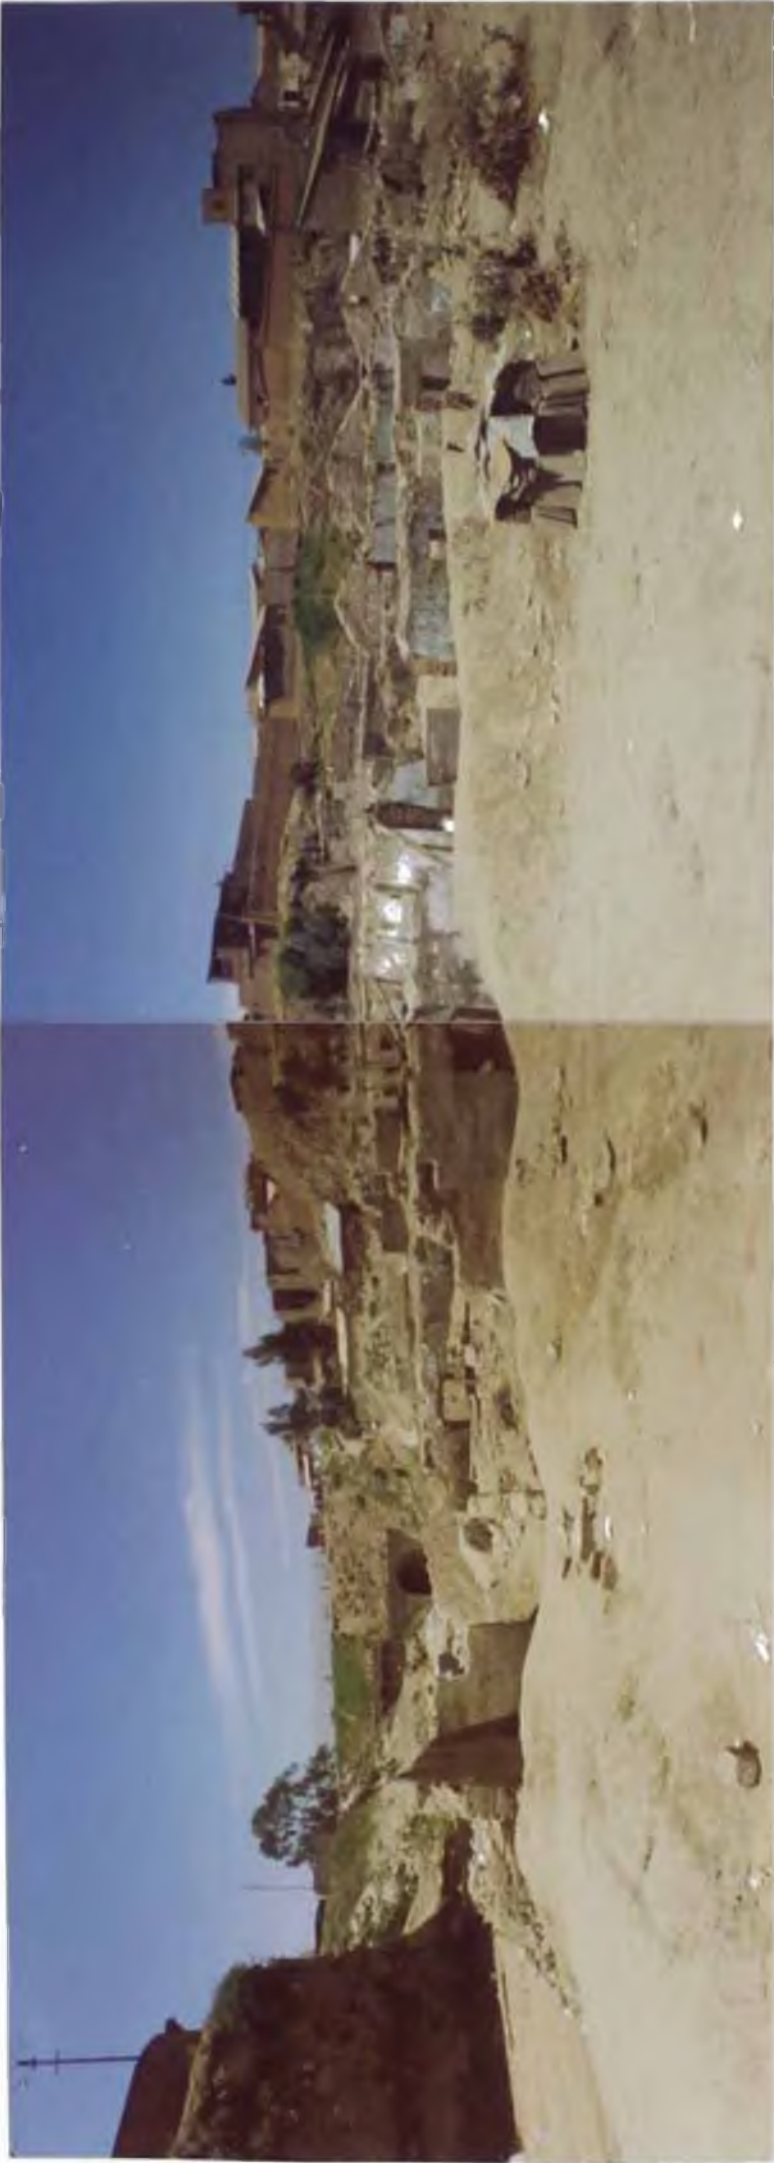
*FOTO N<sup>o</sup> 2.1: la destrucción fue total en el barrio Manchego Muñoz, zona céntrica de la ciudad de Huancayo. En este sector se produjo un gran represamiento aguas arriba del puente Ferrocarril ya que el ducto del mismo no puede soportar el gran caudal de las torrentosas y turbulentas aguas del río Shullcas. Llegando a taponearla y ocasionar un represamiento. (ENE - 91)*

En los centros poblados el impacto y los daños son mayores, sobre todo en la que corresponde a la vivienda y daños humanos. Foto 2.1.

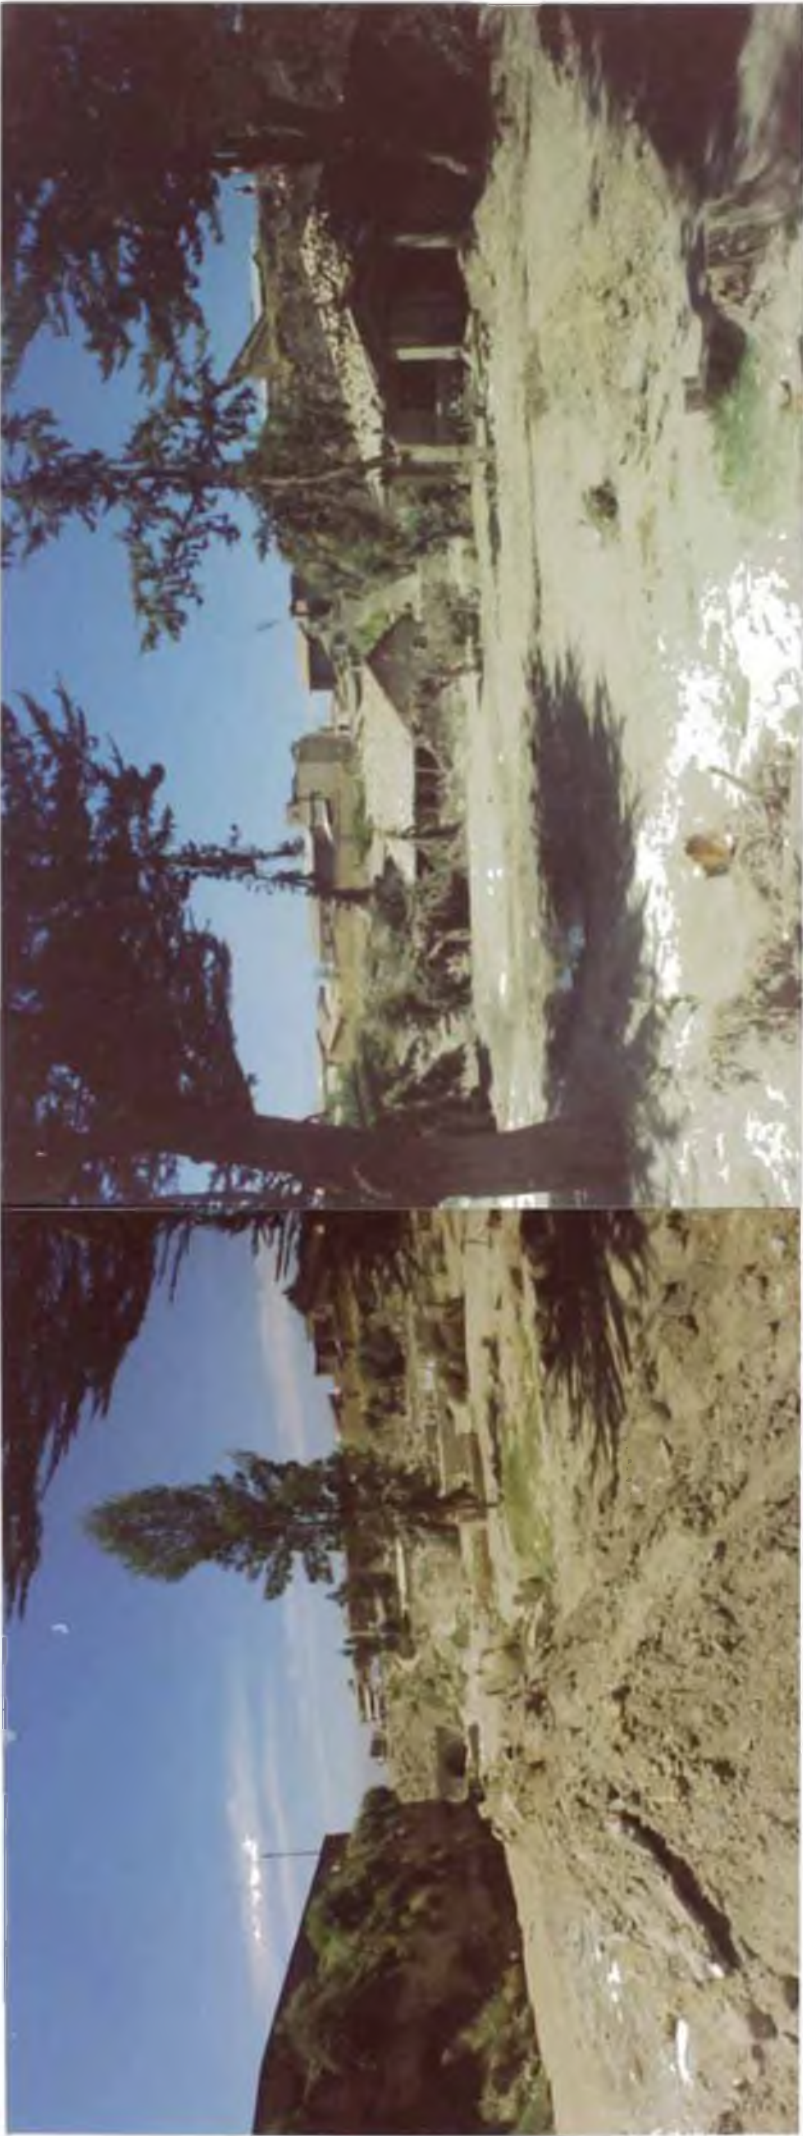
*FOTO NO 2.2: El aluvión del río Shullcas ocasionó destrucción, pérdidas incalculables y muerte en la ciudad de Huancayo, donde sólo quedaron árboles como mudos testigos de la catástrofe. (ENE - 91).*

El impacto del desastre también incidió en el aspecto económico y social de las poblaciones que directa o indirectamente están vinculadas con la cuenca del río Shullcas. Foto 2.2.

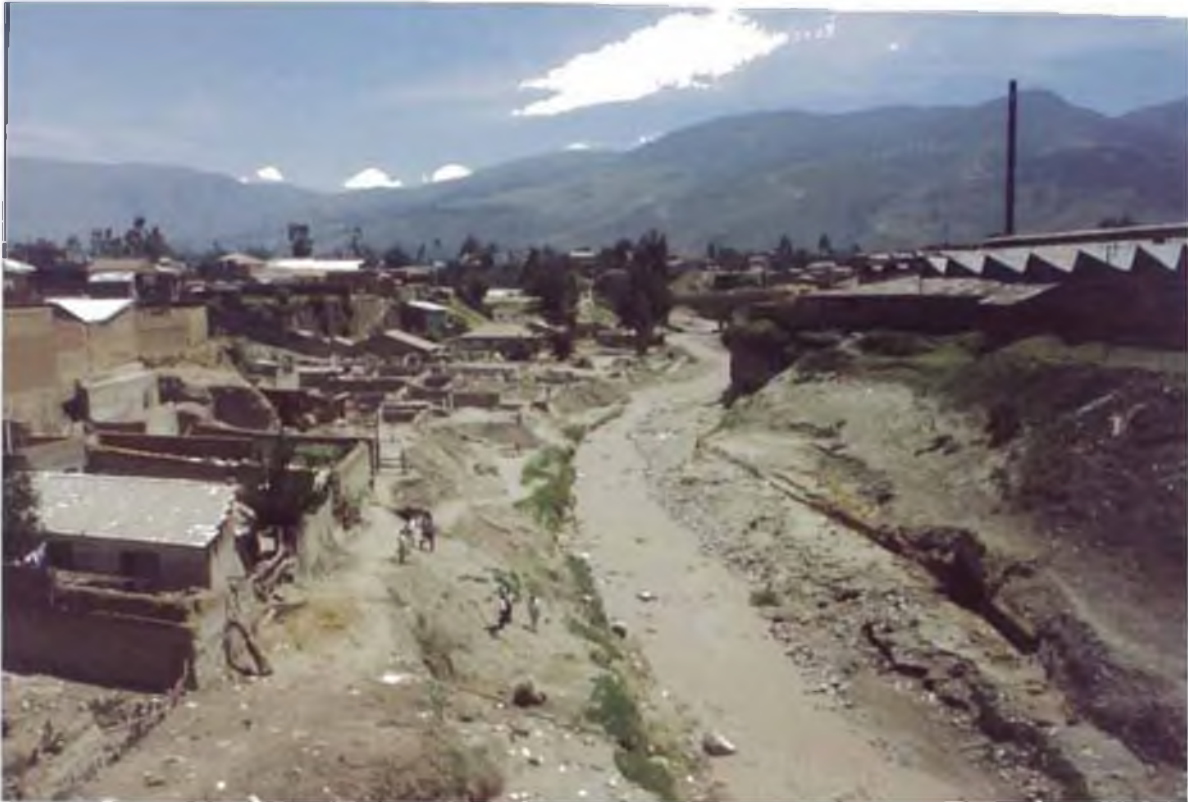
*FOTO Nº 2.3: Aguas arribas del puente ferrocarril en la ciudad de Huancayo, lugar donde se produjo el represamiento del aluvión ocasionando destrucción en el asentamiento huamno Santa Rosa. (ENE -91).*

adobe que se emplazaban en o cerca del cauce del río. **Foto 2.3.**

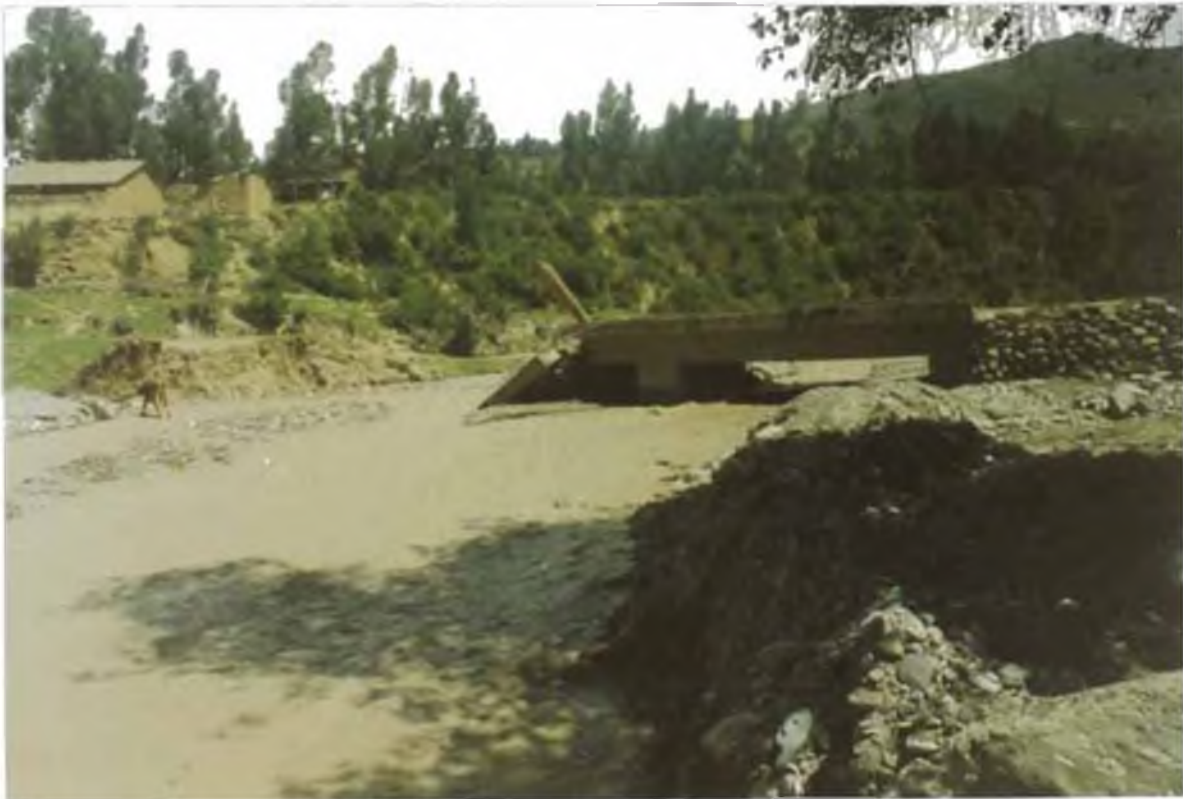
*FOTO Nº 2.4: El puente ubicado en el anexo de Vilcañoto que servía de conexión entre la ciudad de Huancayo y las diferentes zonas rurales como la comunidad de Cochas fue arrasado por el aluvión, y las zonas rurales quedaron totalmente aisladas e incomunicadas. (ENE -91).*

El puente Vilcacoto que une este pueblo con la comunidad de Cochab quedó destruido aislando a las comunidades de la margen derecha. **Foto 2.4.**

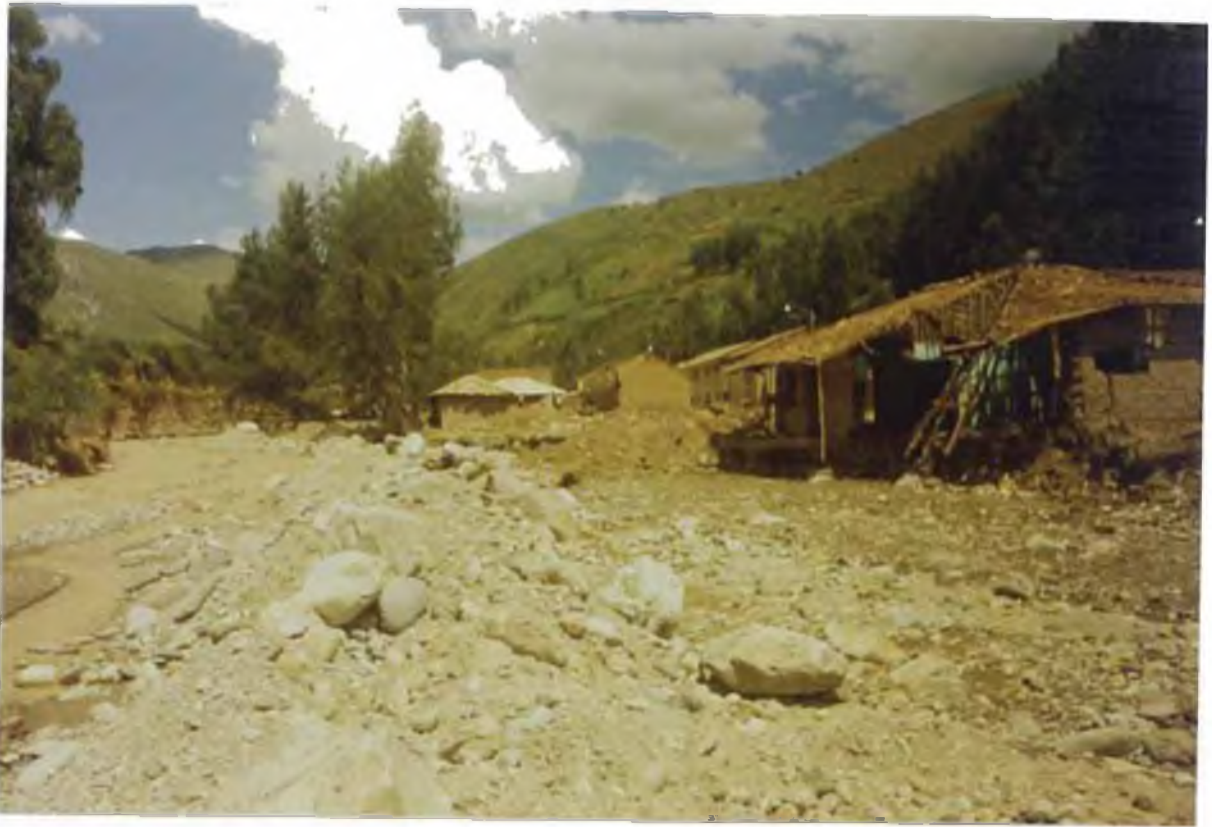
*FOTO Nº 2.5: Destrucción causada por el aluvión en los poblados de Pañaspampa - Vilcacoto y anexos de la ciudad de Huancayo, donde se aprecia que las viviendas sea emplazan en el área de inundación del río Shullcas. (ENE - 91)*

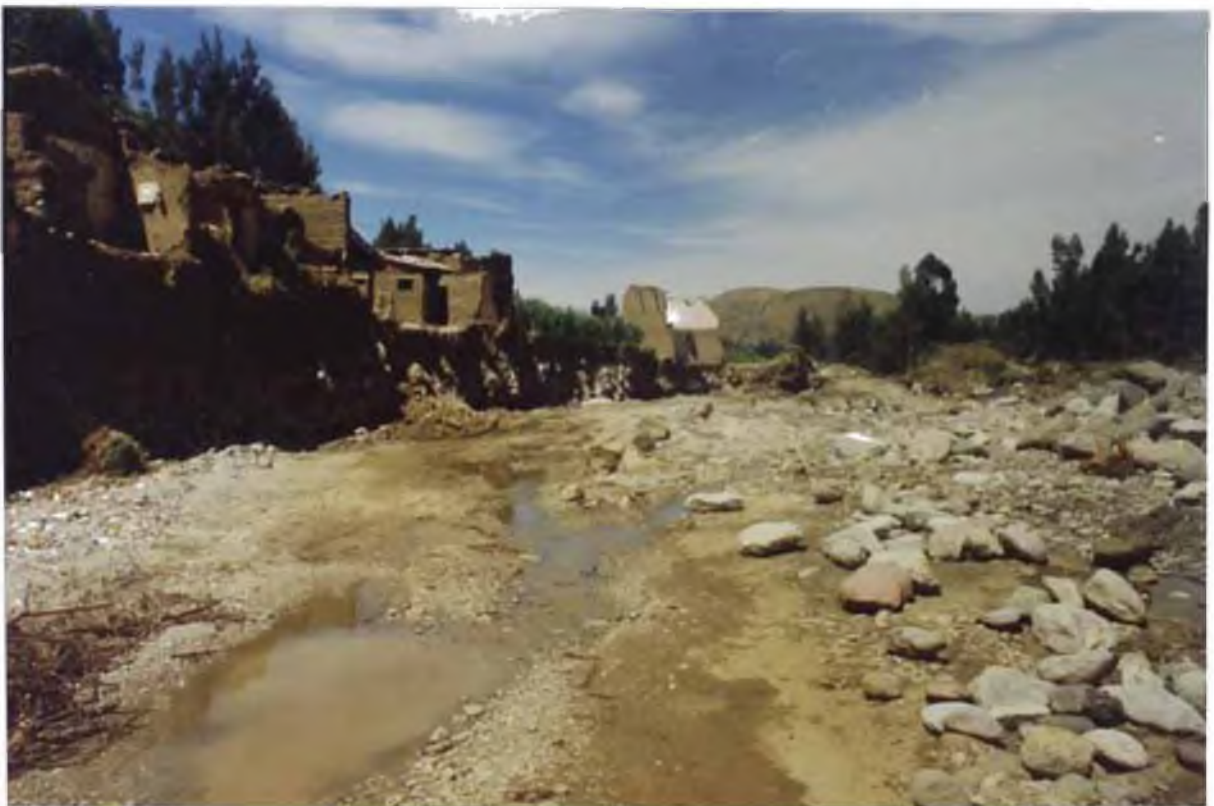
*FOTO Nº 2.6: Erosión causado por el flujo aluviónico en el poblado de Pañaspampa (Huancayo), el río Shullcas se había salido de su cauce hacia la margen izquierda, las viviendas fueron totalmente destruidas. En el perfil del basamento se aprecia material fuvio aluviónico. (ENE - 91)*

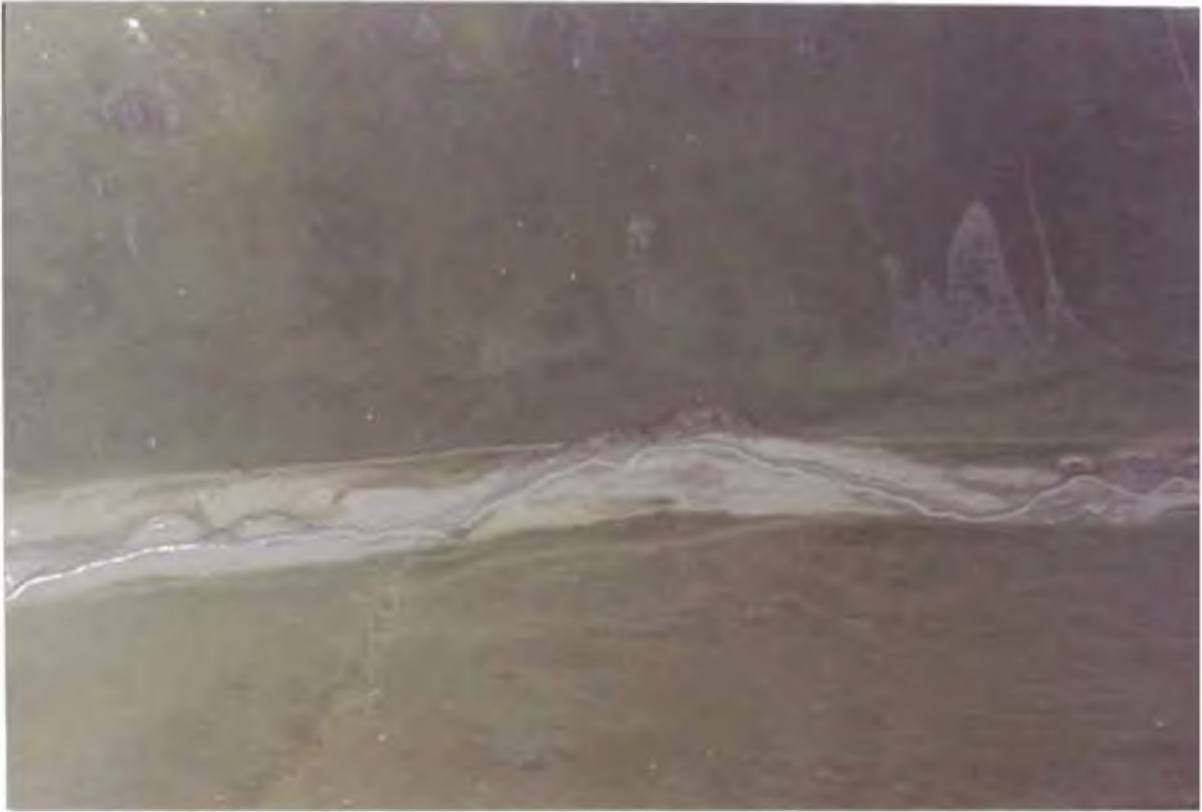
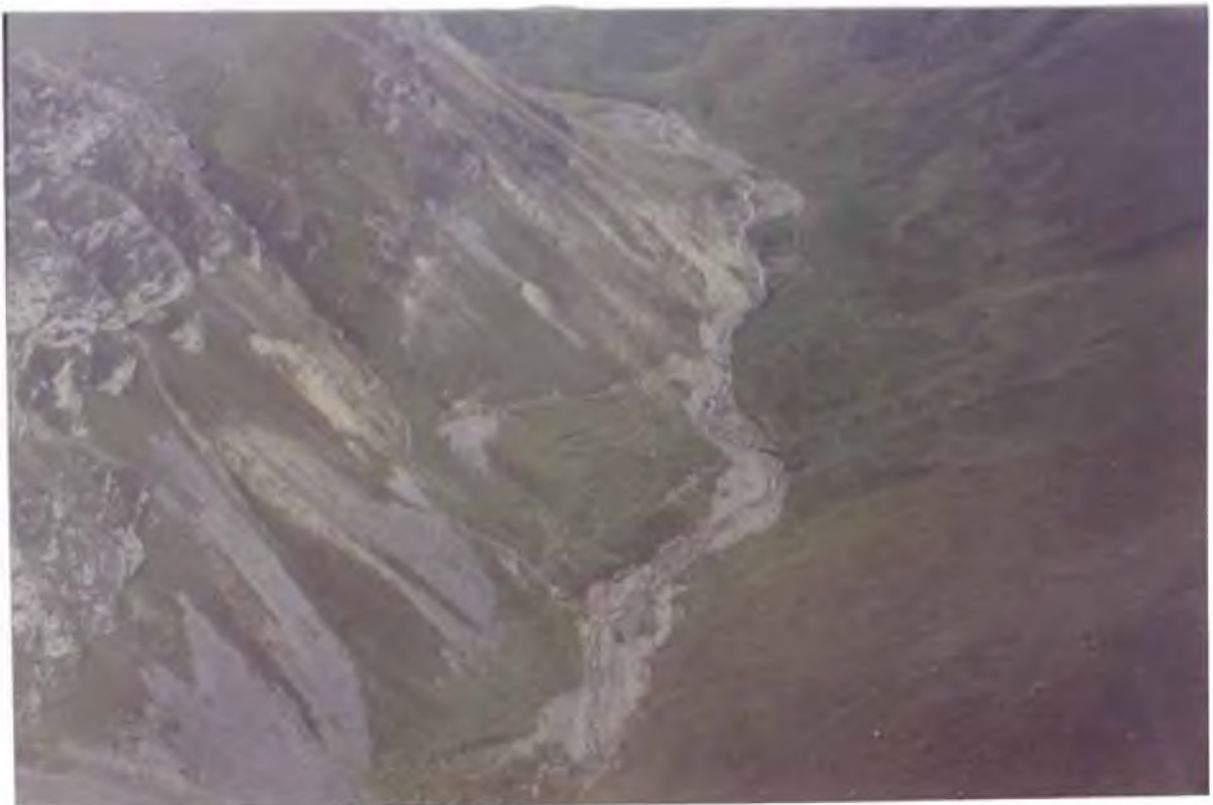
*FOTO Nº 2.7 y 2.8: Vista aérea de la erosión causada por el flujo aluviónico a través del cauce del río Shullcas, ocasionando destrucción de la carretera de acceso Huancayo -Acopalca-Pariahuanca, depositando terrazas de material aluviónico. (ENE - 91)*

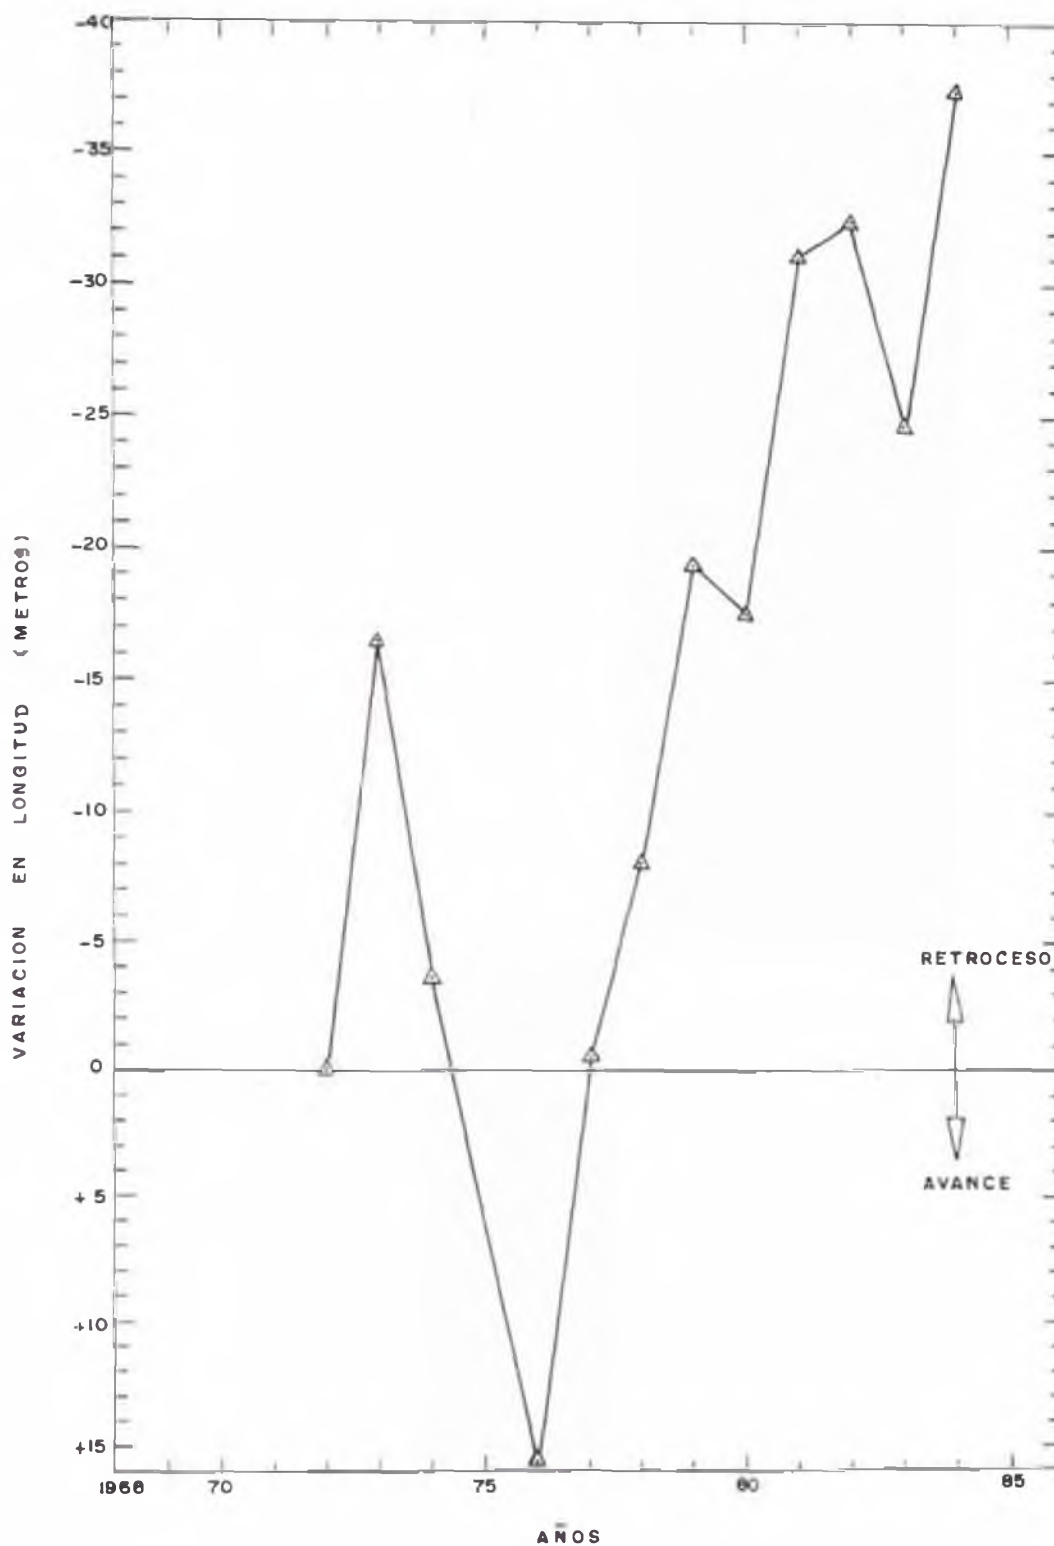
UNIVERSIDAD NACIONAL DE INGENIERIA  
 GLACIAR YANAMARE Y  
 FLUCTUACIONES ANUALES DEL  
 FRENTE GLACIAR  
 Fi - 6.6  
 FUENTE: ELECTROPERU  
 GLACIOLOGIA Y SEGURIDAD DE LAGUNAS

AÑO	RETROCESO (m.)	AVANCE (m.)	ACUMULADO (m.)
72			
73	- 26.2		- 26.2
74	- 3.4		- 29.6
76		+ 23.3	- 6.3
77	- 0.6		- 6.9
78	- 8.2		- 15.1
79	- 18.5		- 33.6
80	- 18.1		- 51.7
81	- 32.0		- 83.7
82	- 32.3		-116.0
83	- 23.6		-139.6
84	- 43.0		-182.6
85	- 38.9		-221.5

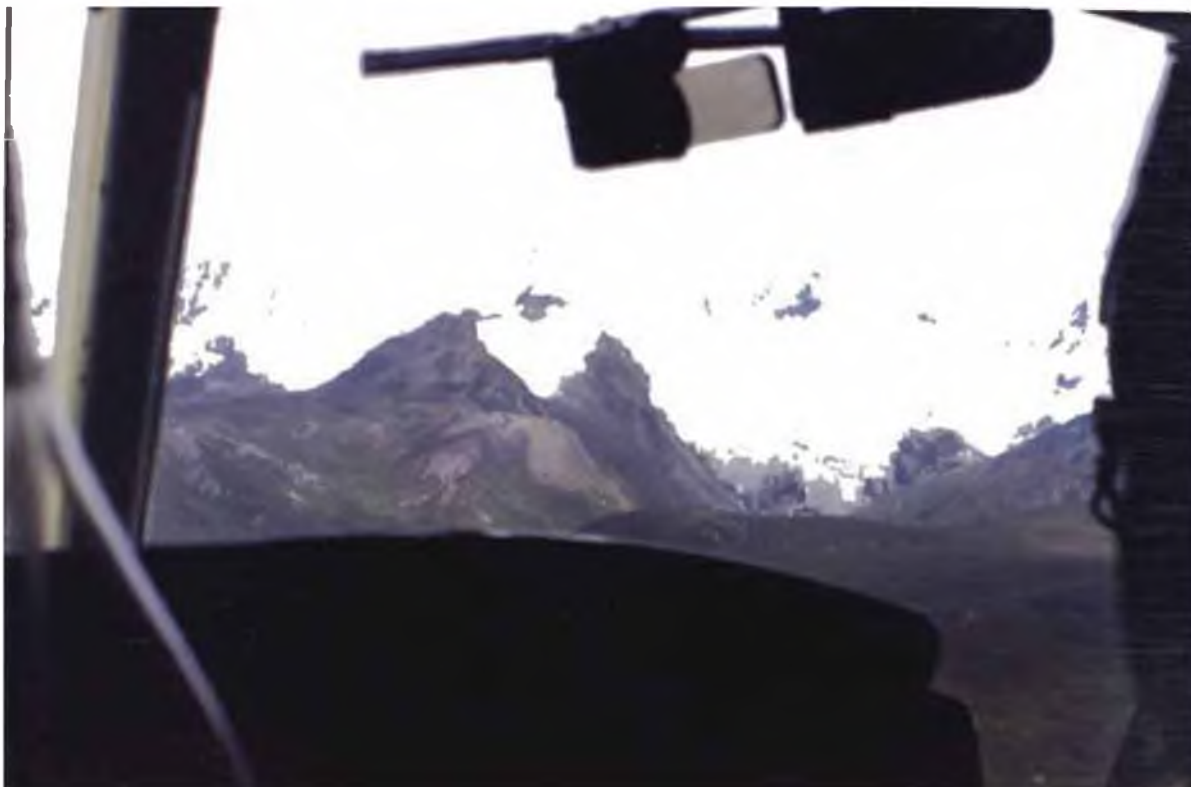
*FOTO Nº 9.1: Vista área del nevado Huaytapallana, tratando de ubicar el origen del aluvión. (ENE - 91).*

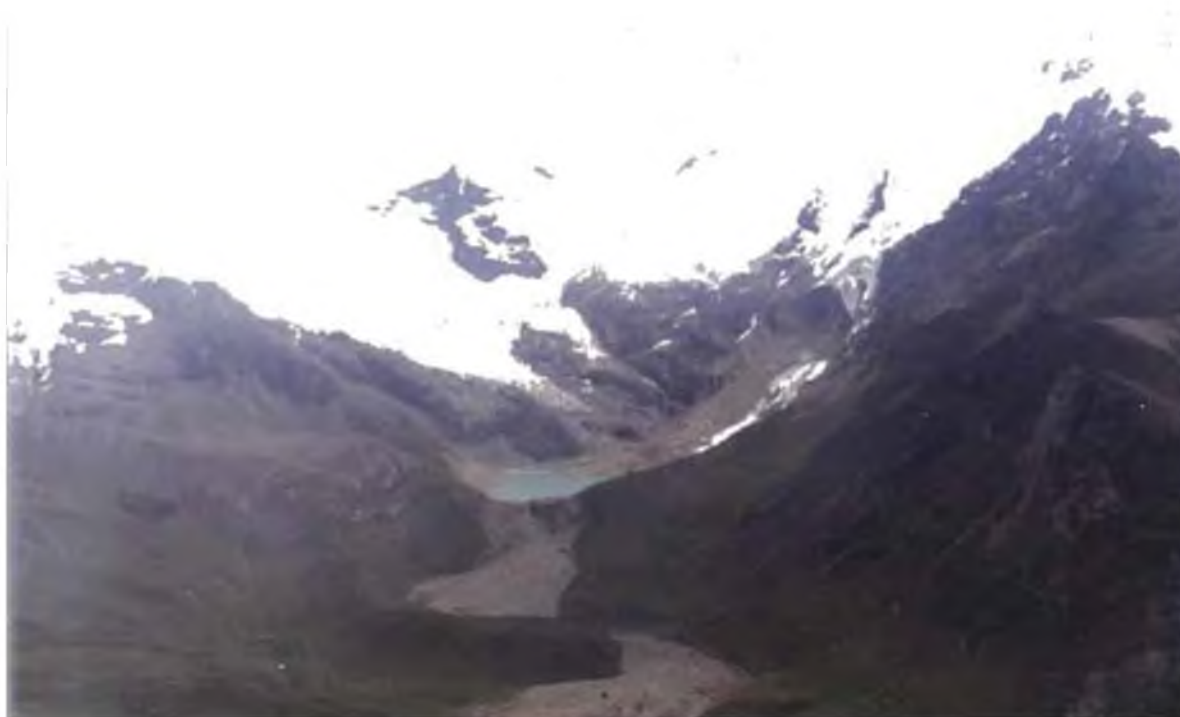
*FOTO Nº 9.2: Por aire se había ubicado el origen del aluvión en las lagunas Chuspicocha, donde se aprecia el recorrido inicial del flujo aluviónico en el paraje Chuspipampa. (ENE - 91)*

Se encuentra ubicada en la base del glaciar DGA2, Foto N° 9.2 que forma parte del flanco occidental del circo glaciar limitado por la cumbre del nevado Huaytapallana Norte (5486) y el nevado Talves (5313).

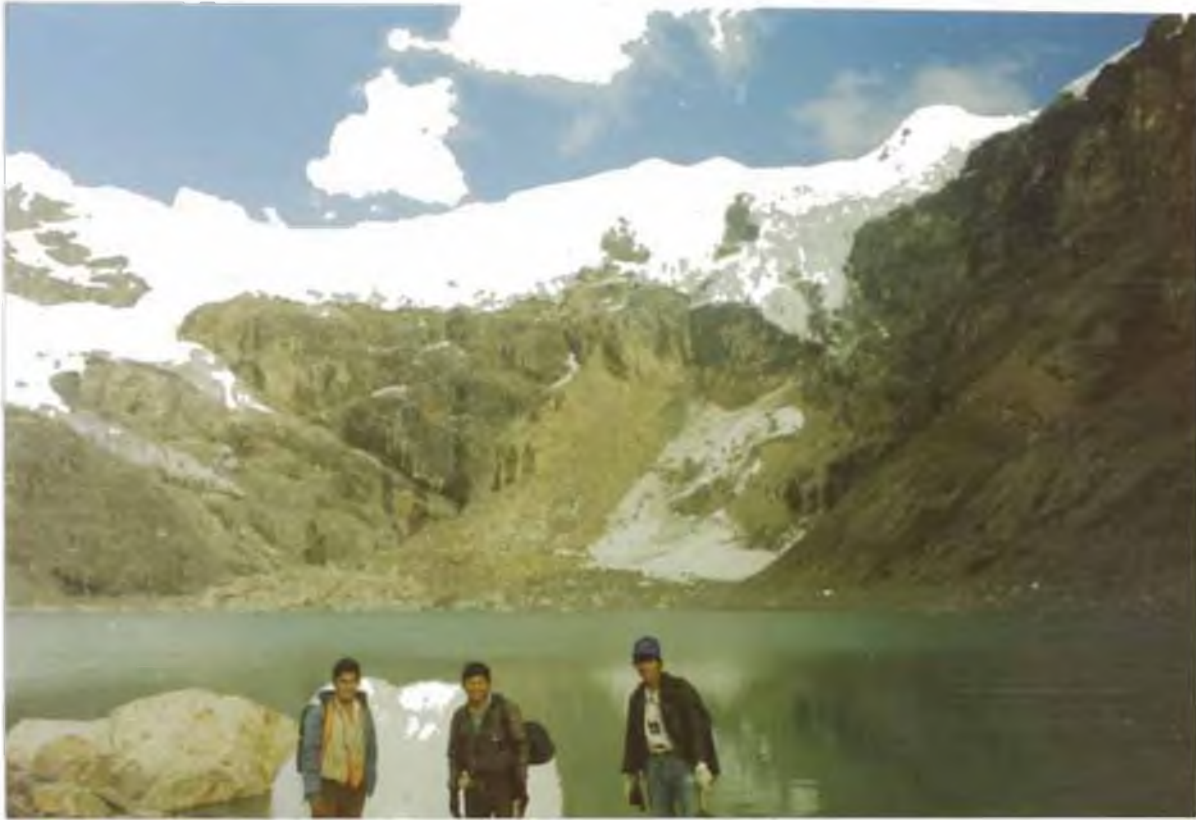
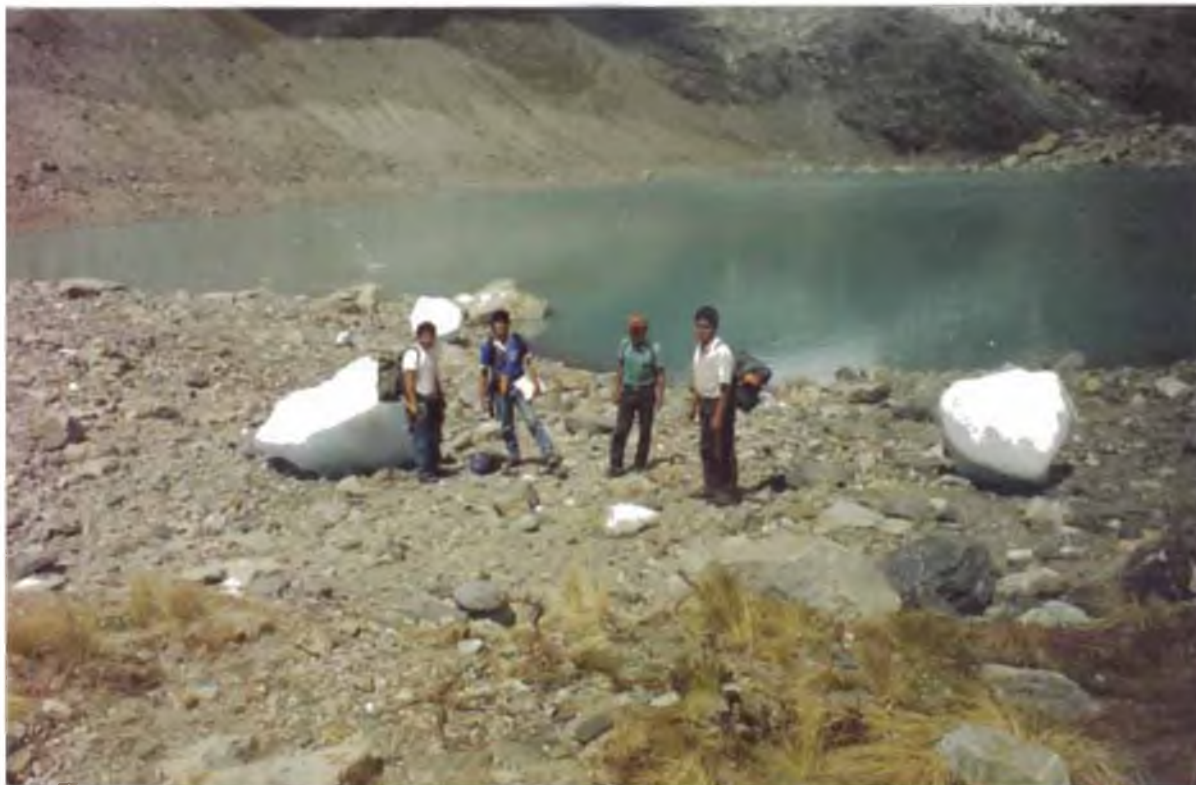
*FOTO NO 9.3 y 9.4: Brigada de inspección en la laguna Chuspicocha, nos encontramos en el dique morrénico frontal de la laguna hasta donde llegaron bloques de hielo por la gran energía generado por la avalancha, al fondo de la laguna el talud de la avalancha. (ENE - 91)*

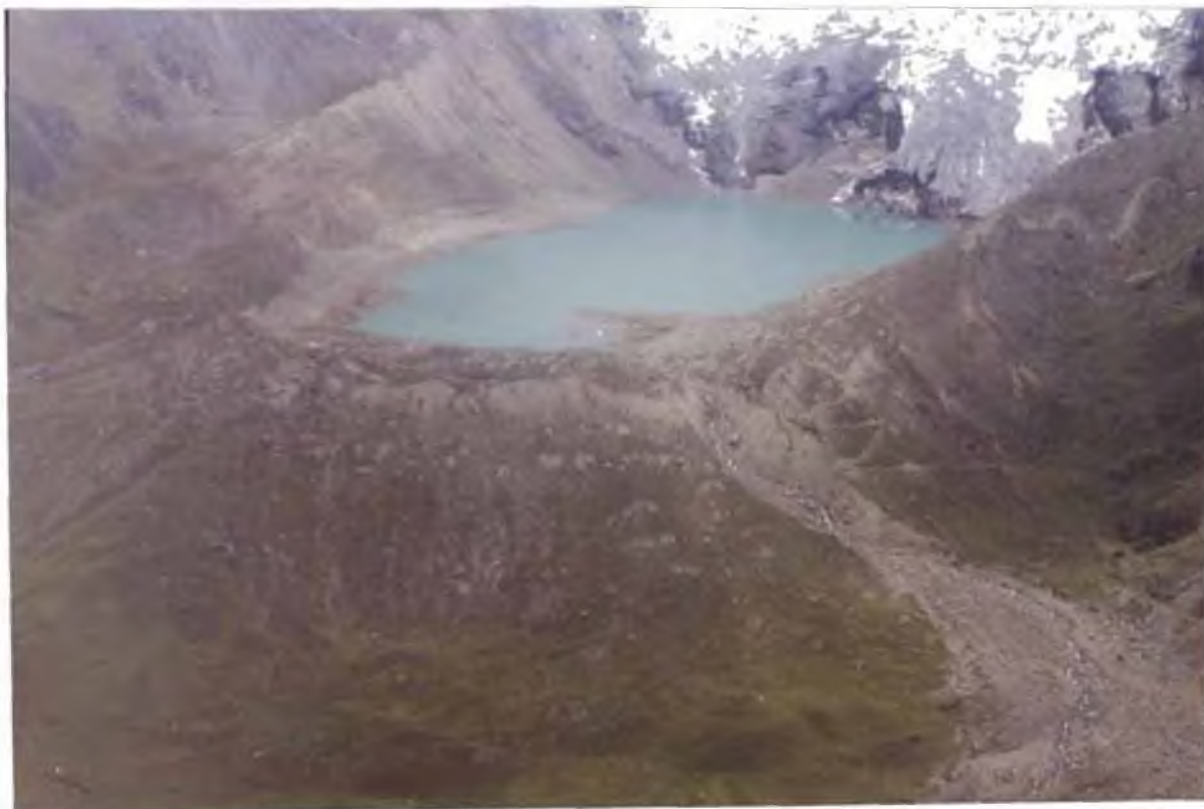
*FOTO Nº 9.14: Vista aérea del vaso de la laguna Lazuntay mostrando las morrenas laterales y frontales, al fondo la lengua colgante del glaciar (DGA5), se observa el desagüe actual de la laguna y el material aluviónico generado por el desborde del año 1969 debido a un movimiento sísmico.*

derecho se tiene material aluviónico con presencia de bloques de gran dimensión producto del desborde producido el año 1969 como consecuencia de un movimiento sísmico. **Foto N° 9.13 y 9.14**

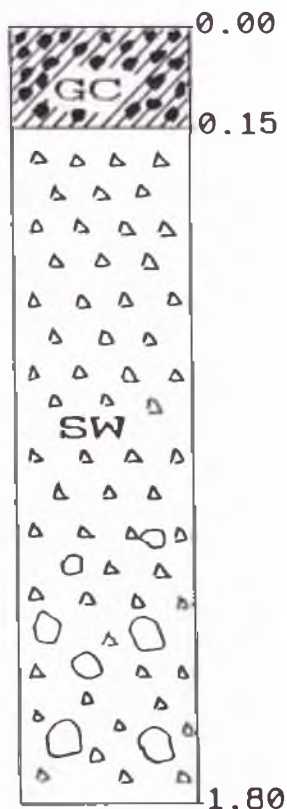
**PERFIL N°** DLZ-01  
**UBICACION** SECTOR SURESTE DEL DIQUE  
**COTA APROXIMADA** - 4770 msnm.

**Capa superficial vegetal**  
 Arena, gravas y raíces de plantas.  
 Contiene pocos elementos gruesos con micas por el SUCS de campo es GC.

**Escombros de pendiente**  
 Grava arcillosa arenosa de color marrón claro, de regular plasticidad, las gravas de gneis, esquistos y cuarcitas tienen formas subangulosas, con diámetros predominantes entre 2cm - 10cm, siendo el tamaño máximo de 20 cm.

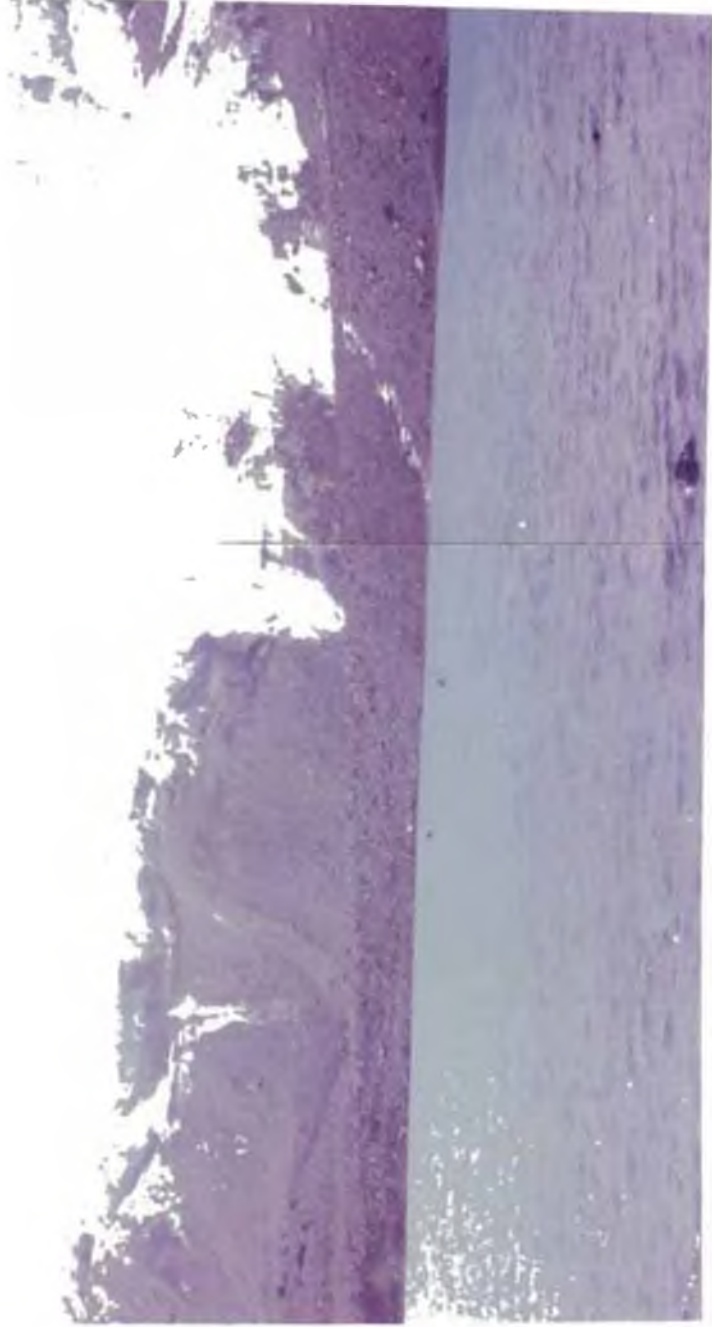
**FOTO Nº 9.17:** Vista de la laguna Runicocha, la cumbre del nevado Chuspi (5462 msnm) se observa la zona de acumulación del glaciar (DGAI), la zona de ablación presenta una gran actividad mostrando sus agrietamientos, convirtiéndose en un glaciar potencialmente peligroso para la generación de avalanchas, la laguna se encuentra en un proceso acelerado de crecimiento. (JUL-91)

El vaso de la laguna está conformado por potentes morrenas laterales que muestran la evidencia del retroceso glaciar del cual es objeto, las morrenas laterales presentan una disposición

semejante al perímetro de la lengua del glaciar DGA1.

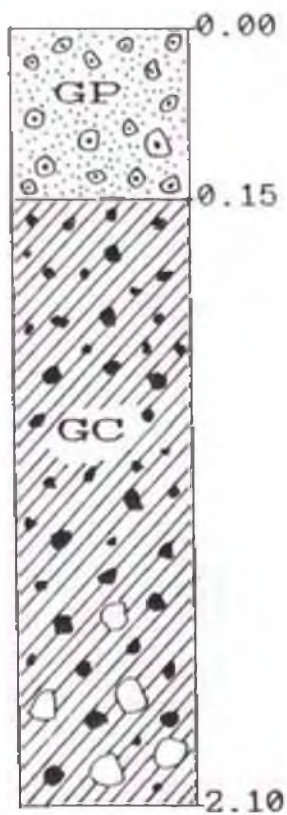
PERFIL N° DLR-02  
UBICACION SECTOR MEDIO DEL DIQUE  
COTA APROXIMADA - 4770 msnm.

Capa superficial vegetal

Con gravas subangulosas de color marrón claro y raíces de plantas según SUCS de campo es GP.
