UNIVERSIDAD NACIONAL DE INGENIERIA

“ METODOS DE REPARACION DE
ESTRUCTURAS DAÑADAS POR
EFECTOS SISMICOS ”

El desarrollo del presente tema sigue una secuencia para la reparación del edificio de la Residencia del Personal del Hospital Obrero de Chimbote, partiendo del estudio y replanteo de daños insitu, determinándose de esta manera el estado en que se encuentra la edificación, siguiendo con el análisis de la estructura tanto para cargas laterales como por gravedad, tal como se encontraba antes del sismo; comparando los resultados de estos análisis, se determinan las causas de los daños en la edificación, luego se adopta una estructura adicional de refuerzo con criterio sismo-resistente, diseño de elementos de refuerzo, indicándose además los procedimientos a seguir para la reparación de los elementos dañados, y elaboración final de los Planos del Proyecto de Reparación.

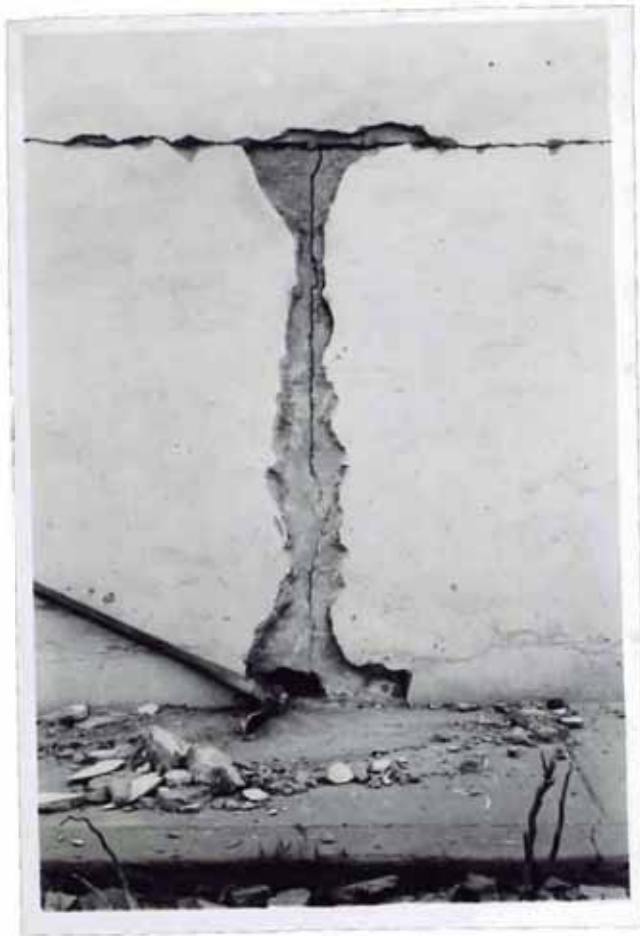
FOTO Nº 2

ELEVACION DERECHA

Cancrejera en el muro de cimentación, punto inicial de la línea vertical de falla.

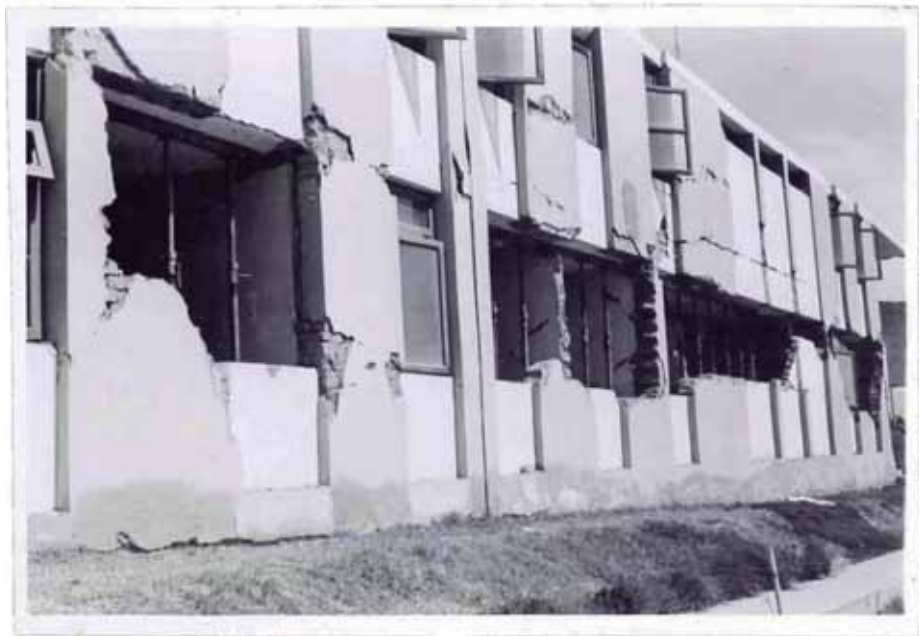
FOTO Nº 3

ELEVACION PRINCIPAL

- Muestra el colapso de muros portantes a nivel del vano de ventanas. Falla típica en la dirección longitudinal.
- Daños en muros del 2do. piso, block derecho; zona de mayor relleno.

Los daños en los muros en el segundo piso, en la fachada principal eje A, son mayores especialmente en el block derecho, donde se puede ver fisura, grietas, roturas, giro y desplazamiento, de muros (foto N° 3) en comparación a los otros ejes solamente se ven fisura y grietas que nacen de las esquinas de puertas y ventanas, se asentúa en forma leve en el eje B-B que es adyacente a la fachada principal. Los daños que se inician de las aristas de las puertas ejes B y C, es debido a que se ha usado pequeños dinteles pre-fabricados de dimensiones .06 x .12 x 1.20 mts. armados con dos fierros delgados (alambre N° 8), se han colocado dos de estos elementos juntos, para cada puerta, teniendo únicamente un apoyo de .12m. en los muros.

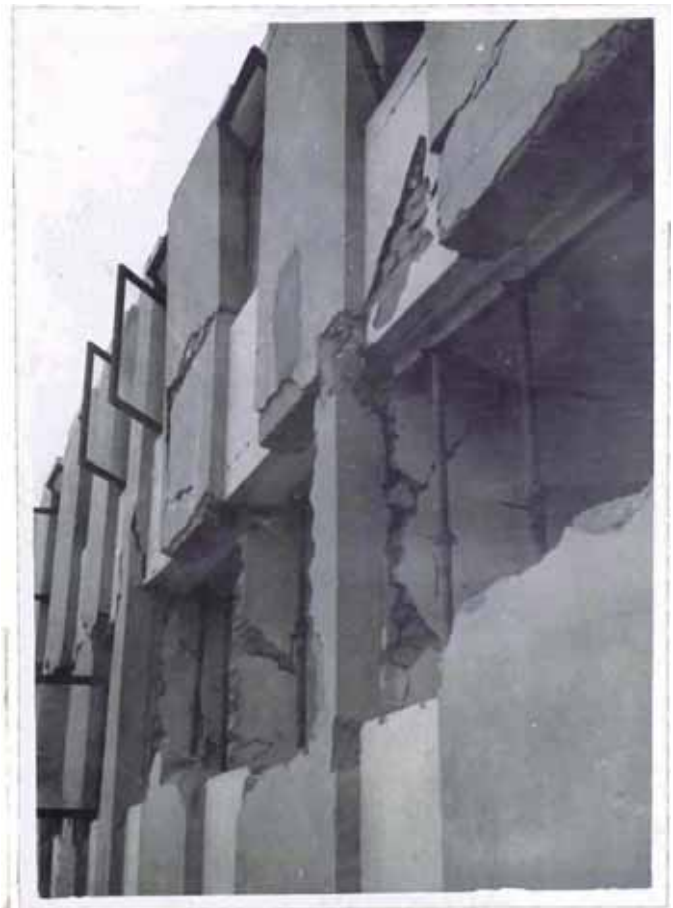
FOTO # 5

DAÑOS EN COLUMNAS

Falla de columnas por corte típico, se puede apreciar la línea de falla en diagonal a 45° a nivel de vanos.

Las columnas en el primer piso fallaron también por corte típico, rotura en diagonal semejante a 45° , se observa que los daños (rotura, grieta, fisura) se encuentran a nivel de los vanos, debido al confinamiento que se explicó anteriormente. Fotos N° 5, 6, 7.

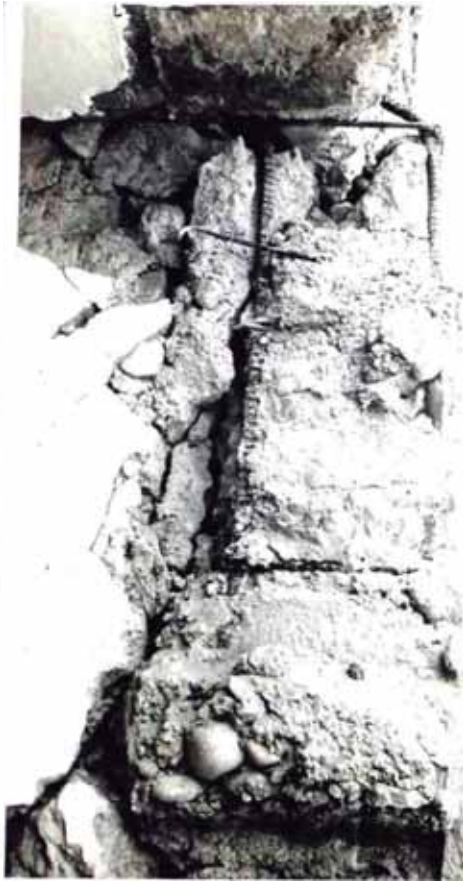
FOTO # 6

DETALLE DE FALLA DE COLUMNAS

- Falla por corte típico
- Muestra también, el agregado del concreto, es de canto redado en exceso y diámetro de 3".
- Ubicación de estribos muy espaciados (cada 25 cm.)

- 2.- Deficiente estribaje en columnas, tiene ϕ 1/4" cada 25 cm.
- 3.- Las conexiones de columnas con vigas y collarines son inadecuados.
- 4.- Mala calidad de materiales empleados en columnas y vigas, se usó agregado con exceso de canto rodado hasta de 3" de diámetro, dosificación deficiente, mezcla pobre en el aparejo de ladrillos.

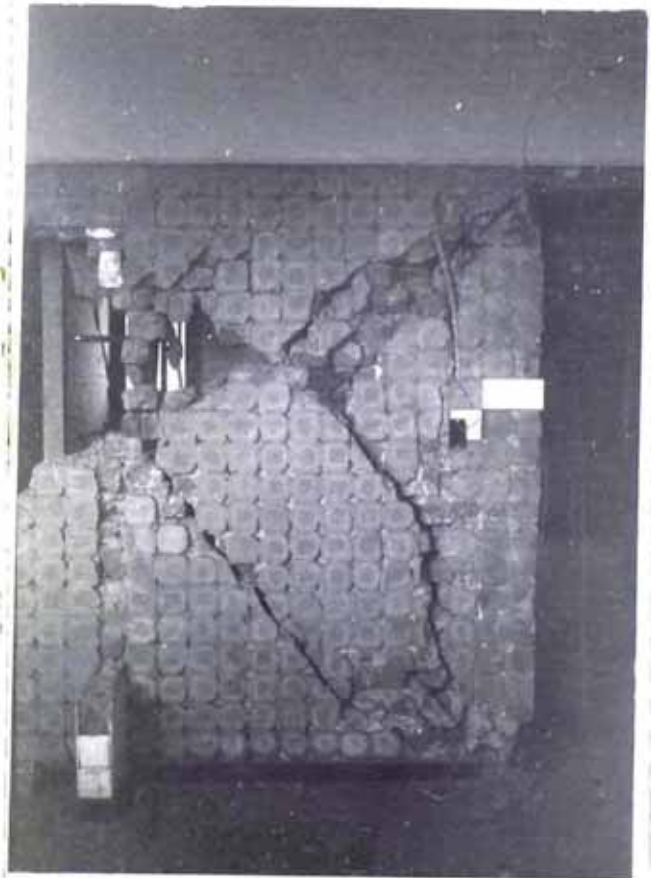
DAMOS DE LOS BORNIOS DEL INTERIOR

- Muestra falla de columna y muro por corte y compresión en el primer piso, a nivel de vano de puertas.

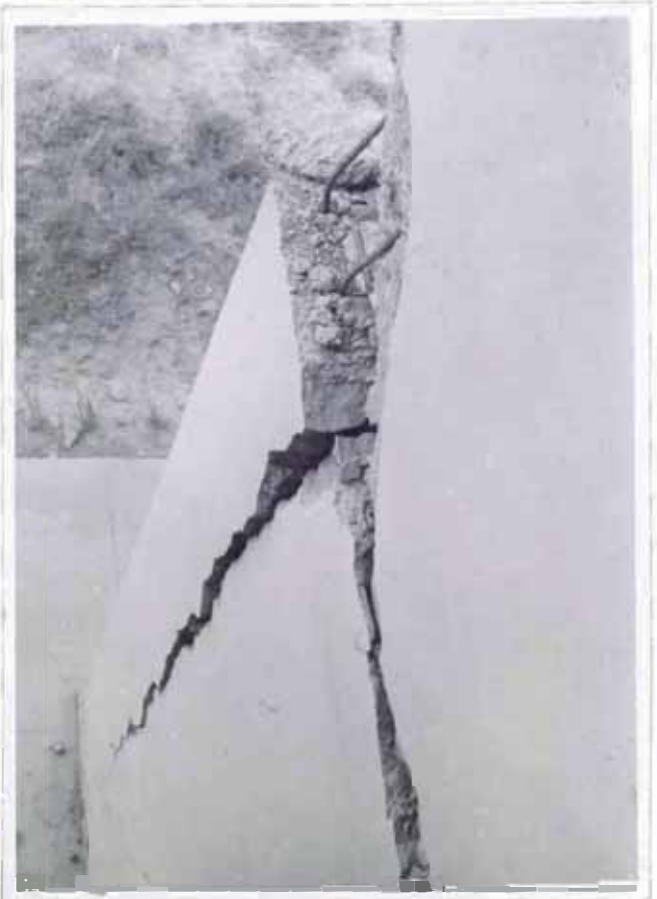
FOTO # 9

DESPLOME DE COLUMNAS

- Desplome de 4 cm. en la cabeza de columna, 1er. piso, y fierro doblado.
- Mala conexión de viga con columna se puede apreciar que la armadura de la viga no tiene el anclaje adecuado.

Otro detalle observado en el sentido transversal es que las columnas quedaron desplomadas hacia la parte exterior, este hecho es típico en la mayoría de las columnas en ambos blocks, el desplazamiento máximo es de 3 a 4 cm. en la cabeza de columna a nivel de los nudos y en algunos casos este desplazamiento ha ocurrido a nivel de los vanos, esto evidencia también el asentamiento del segundo piso, y debido a la comprensión, fueron desplomadas las columnas en dos direcciones opuestas. Ver foto N° 9Y:10

Los fierros de las vigas no está convenientemente ancladas en la unión con las columnas, estos se nota en los nudos fallados donde los fierros de las vigas solamente llegan a la columna y no tienen el doblado conveniente que se recomiendan para una buena conexión. Ver foto N° 9 y 12 falla típica.

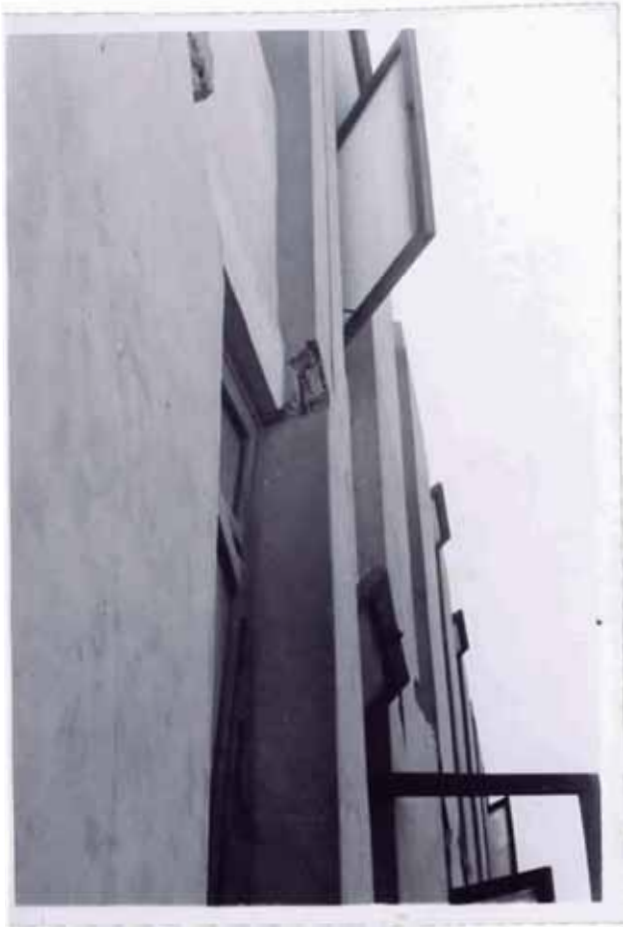
FOTO # 10

DESPLOME DE COLUMNA EJE LONGITUDINAL
ELEVACION POSTERIOR

Las fotos Nº 10 y 11 corresponden a un mismo eje transversal, se observa el desplome típico de columna en direcciones opuestas, siendo de 2 a 3 cm. en la cabeza de columnas evidenciando el asentamiento del segundo piso.

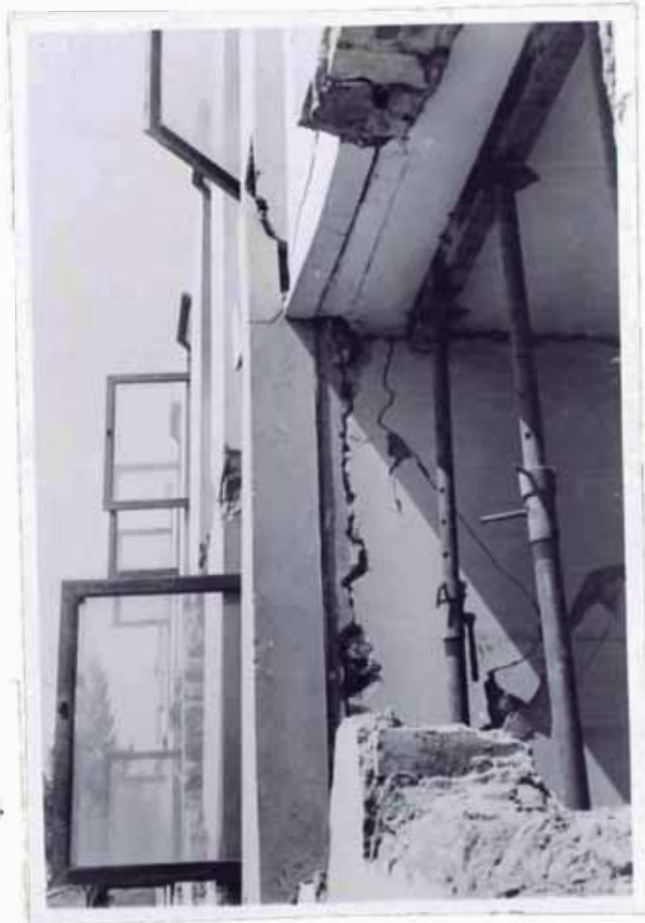
FOTO Nº 11

DESPLOME DE COLUMNA EJE LONGITUDINAL
ELEVACION PRINCIPAL

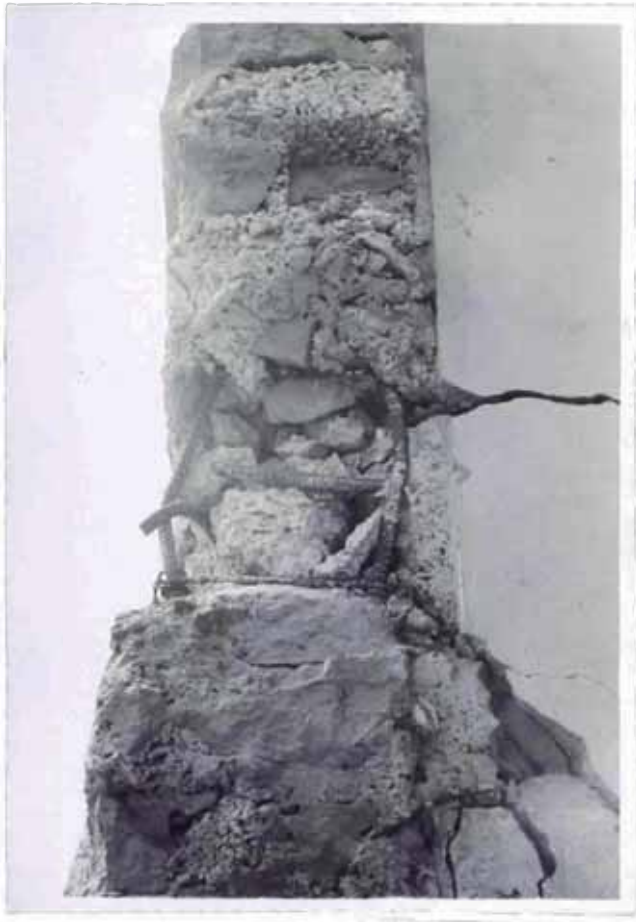
FOTO N° 12

CONEXION VIGA-COLUMNA

- Muestra conexión deficiente de viga y columna, la armadura de la viga no tiene el anclaje adecuado.
- El agregado utilizado es de diámetro mayor de 3".

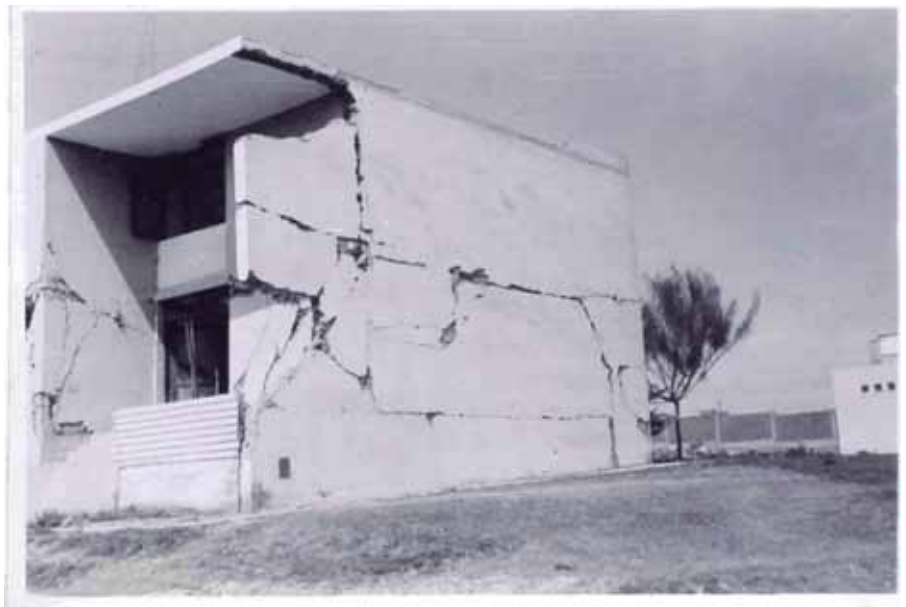
FOTO N° 13

ELEVACION DERECHA

- Muestra el techo que quedó en voladizo al colapsar el muro adyacente, se encuentra ligeramente fisurado.
- Daños en la elevación derecha, por falta de confinamiento del muro.

El techo en el segundo piso en la zona comprendida entre los ejes 1 - 1, 2 - 2, D - D y B - B, se encuentra agrietado siguiendo la dirección de las viguetas del aligerado, block izquierdo, - fisuras en sentido perpendicular, solamente en el enlucido, debido a una posible flexión en momento de vibración y el asentamiento de la estructura, este fenómeno ocurrido también en forma semejante en el block derecho. En la zona limitada por los ejes 1-1, 3-3 B'-B' y A-A las fisuras son en mayor cantidad en ambas direcciones, debido a quedar en voladizo al calapsar el muro del eje 1 - 1 esto ocurre en los dos blocks.

Los daños en los techos no comprometen mayormente a la estabilidad estructural. (Ver plano de daños) Foto N° 13

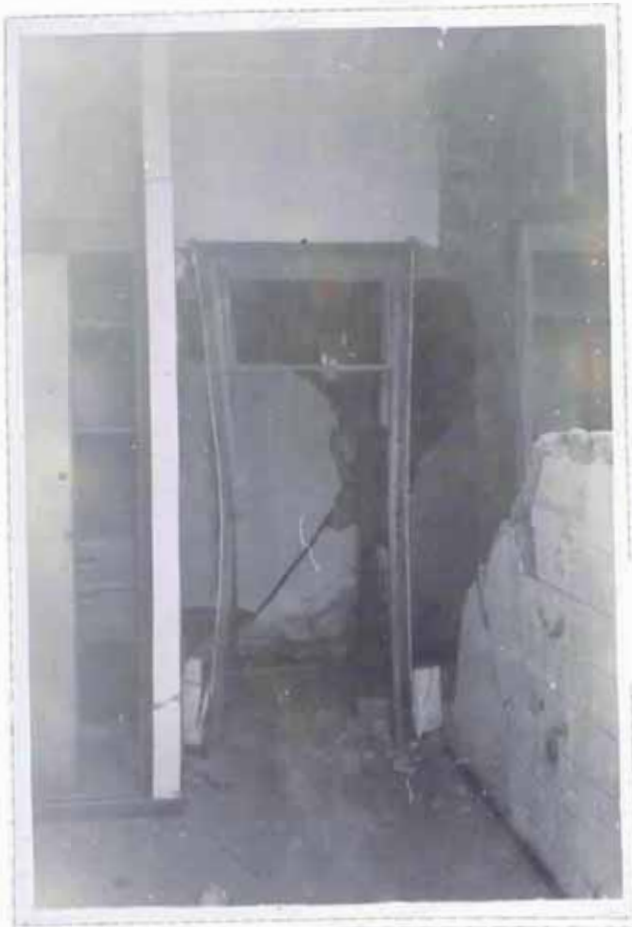
FOTO. N° 14

PUERTAS DEL 1er. PISO

Estado típico de las puertas en el 1er. piso, se observa los marcos arqueados debido al asentamiento del 2do. piso; los marcos sirvieron como apuntalamiento.

En la planta baja a lo largo de los ejes longitudinales, las puertas y ventanas se encuentran destruídas, incluso en un gran porcentaje se encuentran sañadas del lugar original y deformadas, en otros casos solamente han quedado los marcos completamente arquedas, y en otras que fueron expulsadas, esto evidencia el asentamiento del segundo piso, los daños son relativamente mayores en el block derecho, esta zona es de mayor relleno, y el asentamiento del suelo fue más asentuada, esto se vio anteriormente en detalle. Ver fotos N° 4, 14 y 15
