UNIVERSIDAD NACIONAL DE INGENIERÍA FACULTAD DE INGENIERÍA CIVIL

**MEJORAMIENTO DE CAMINOS NO PAVIMENTADOS
EN EL DEPARTAMENTO DE HUÁNUCO MEDIANTE LA
ESTABILIZACIÓN DE SUELOS COMPARANDO EL
ESTABILIZADOR ORGÁNICO PERMA-ZYME 22x Y EL
PROBASE TX - 55**

TESIS

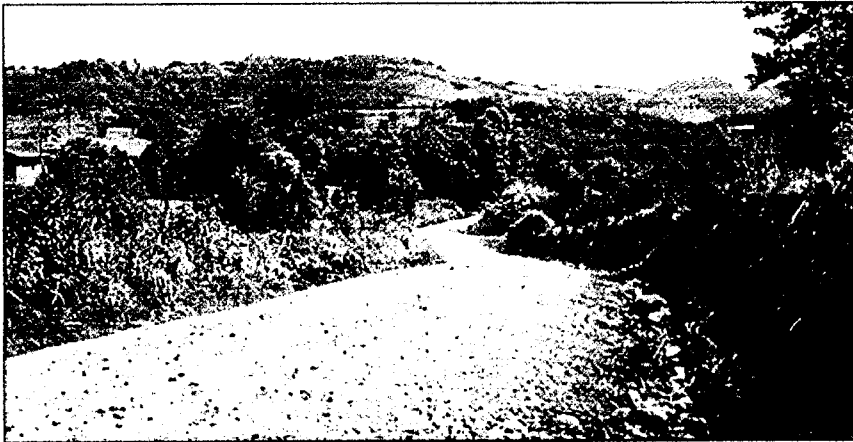
Figura 2.05. Camino Rural de Categoría A

Caminos cuya superficie de rodadura está compuesta por agregados naturales (Fig. 2.05) provenientes de canteras (cascajo, cantos rodados, gravas, etc.) y donde los materiales que la componen se ajustan a determinados parámetros en relación con su composición granulométrica y su tamaño.

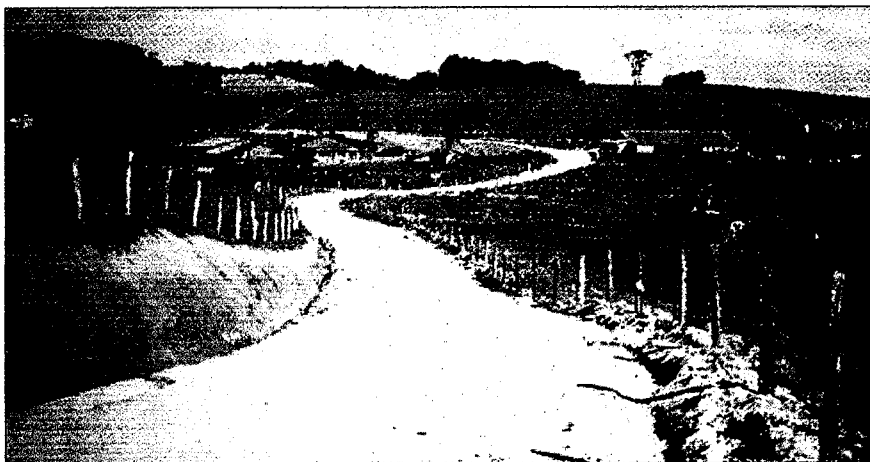
Figura 2.07. Camino Rural de Categoría C

Camino cuya superficie de rodadura está compuesta por materiales provenientes de canteras de suelos naturalmente estabilizados (finos, por ejemplo) o incluso otros materiales de granulometría semejante, tales como: arenas, pizarras, etc. (Fig. 2.07).

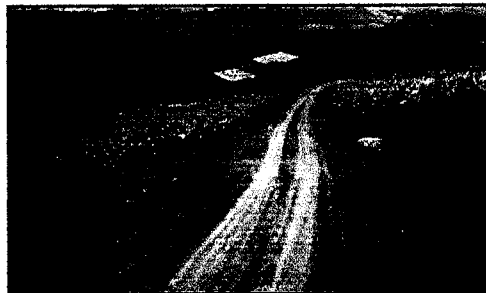
Caminos cuyo trazado se desarrolló de manera pionera (Figs. 2.08 y 2.09) pero que pudo, por otro lado, haber sufrido mejoras en el molde de su sección transversal. Presentan una superficie de circulación compuesta por los materiales de su propio lecho natural, sin haberseles agregado ningún otro tipo de materiales inertes para mejorar sus condiciones de circulación.

Fig. 2.08. Camino Rural de Categoría D (i)

Fig.02.09. Camino Rural de Categoría D (ii)

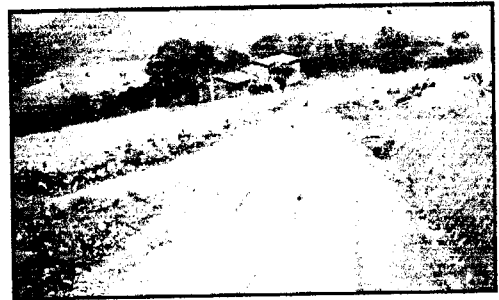
Camino cuyo trazado se desarrolló de manera pionera (Figs. 2.08 y 2.09) pero que pudo, por otro lado, haber sufrido mejoras en el molde de su sección transversal. Presentan una superficie de circulación compuesta por los materiales de su propio lecho natural, sin haberseles agregado ningún otro tipo de materiales inertes para mejorar sus condiciones de circulación.

Fig. 2.08. Camino Rural de Categoría D (i)

Fig.02.09. Camino Rural de Categoría D (ii)

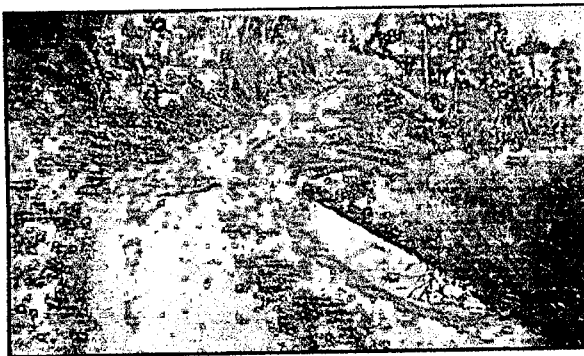
Figura 2.13. Drenaje Inadecuado (i)

Este tipo de defecto se caracteriza por la acumulación de agua en la plataforma (Fig. 2.13), no sólo por el mal funcionamiento de los dispositivos de drenaje superficial, o la inexistencia de elementos de drenaje profundo, sino por la falta de mantenimiento de las obras de arte, como por ejemplo las alcantarillas.

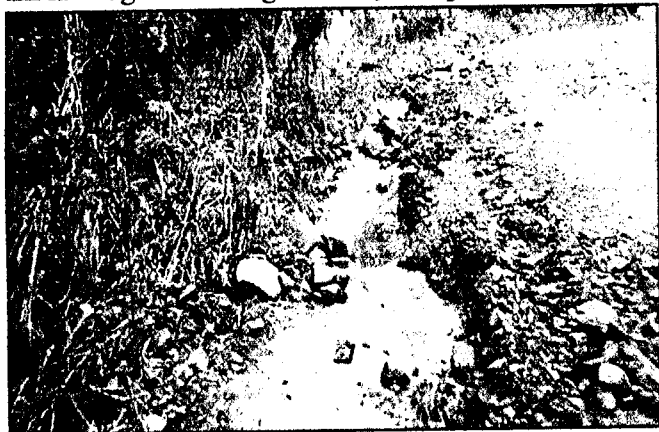
Figura 2.14. Drenaje Inadecuado (ii)

En la imagen de la Figura 2.14, la superficie de circulación de este camino rural presenta

restricciones para su uso debido al mal funcionamiento del drenaje superficial. A lo largo del tiempo, la acumulación de agua sobre la vía afectará las condiciones de soporte de los materiales de la sub-base, y hará que las situación-problema evolucione hacia defectos más graves, tipo “atolladeros” o inclusive, “ahuellamientos”.

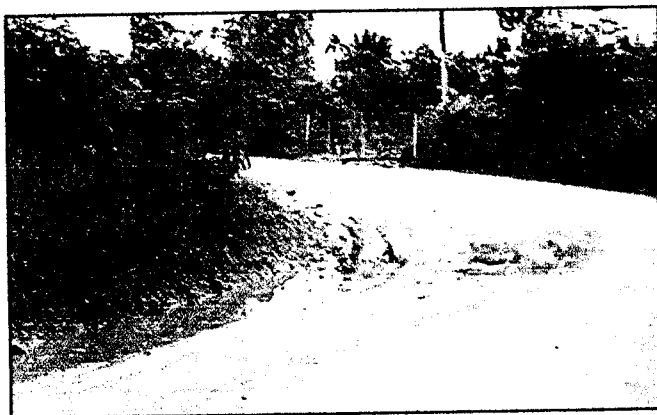
Figura 2.15. Drenaje Inadecuado (iii)

En la imagen de la Fig. 2.15 ocurre una situación semejante a las anteriores, donde los depósitos de agua sobre el borde de la pista debido a la falta de intervención han dado lugar al comienzo de un proceso de deterioro del suelo de la sub-base, formando depresiones y pequeños surcos en el carril de tránsito.

La solución del problema debe comenzar por la abertura de puntos de descarga para las aguas que se acumulan sobre la vía, seguida de la aireación y la roturación del material de la sub-base/revestimiento que está saturado para su posterior compactación.

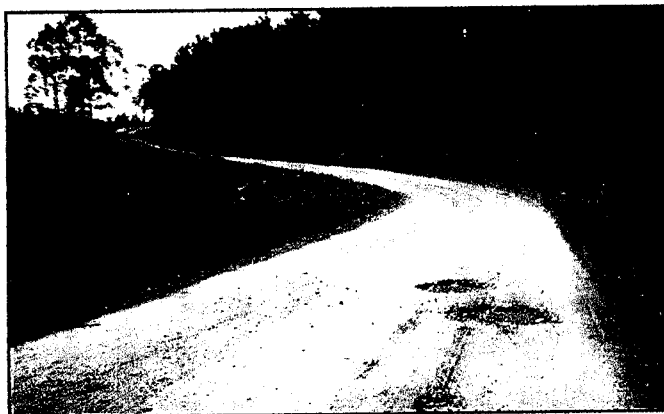
Este daño tiende a desarrollarse durante la época húmeda, durante la cual cualquier deformación en la superficie, posibilita la concentración de agua y por tanto el debilitamiento de dichas áreas. (Fig. 2.19)

En esta toma, la Figura 2.19 vemos que la condición operacional del camino antes considerada muy buena, decae sensiblemente por la aparición de baches de gran magnitud y capaces de ocasionar graves perjuicios a los vehículos.

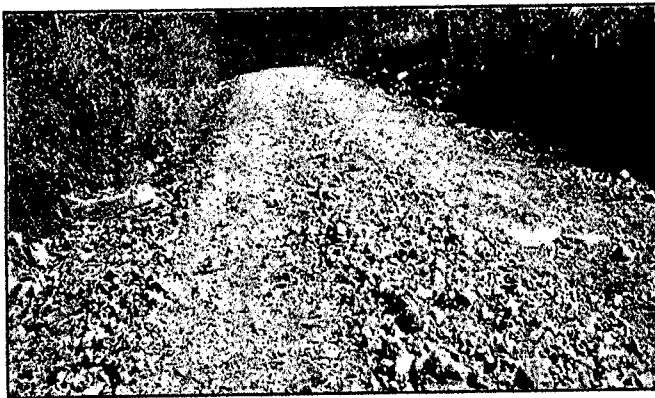
En la Fig. 2.22, vemos un camino rural donde el revestimiento primario de la superficie de rodadura se hizo a través de la utilización de cascajo extremadamente granular, cuyo diámetro de agregados presenta dimensiones mayores que las recomendadas. Los materiales que presentan tales características funcionarían más como una capa de base / refuerzo del terreno natural, que propiamente como revestimiento. El tráfico en tales condiciones causa graves problemas a los usuarios, además de elevar el costo operacional de los vehículos. Es recomendable en estos casos una estabilización del material de revestimiento con la adición de materiales arcillosos y una posterior reconfiguración de la vía.

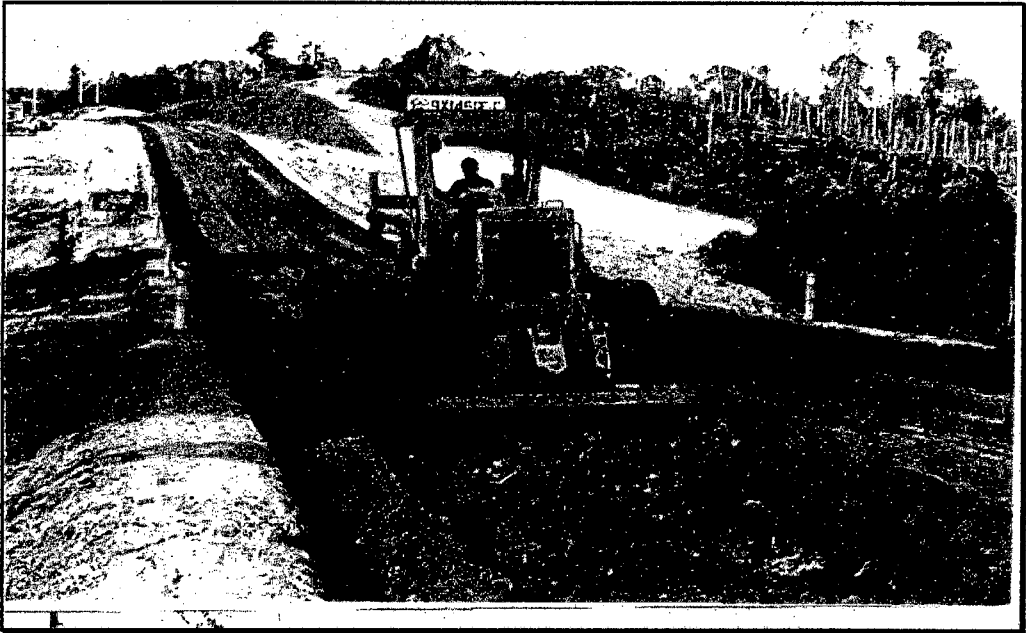
En la Figura 5.01 se muestra a la motoniveladora pasando rastra para romper el estrato.

- Escarificar la superficie de rodadura de la carretera. El suelo debe aflojarse como preparación para la aplicación del aditivo (Fig. 5.01). Si el suelo requiere una cantidad significativa de agua; los tanques de agua deben empezar a esparcir la superficie de la carretera con el agua y la solución de estabilizador durante el proceso de rompimiento. Esto ayudará para desmenuzar los pedazos grandes que se hayan encontrado durante la pasada de los rippers. Pasar los rippers hasta lograr la profundidad deseada.

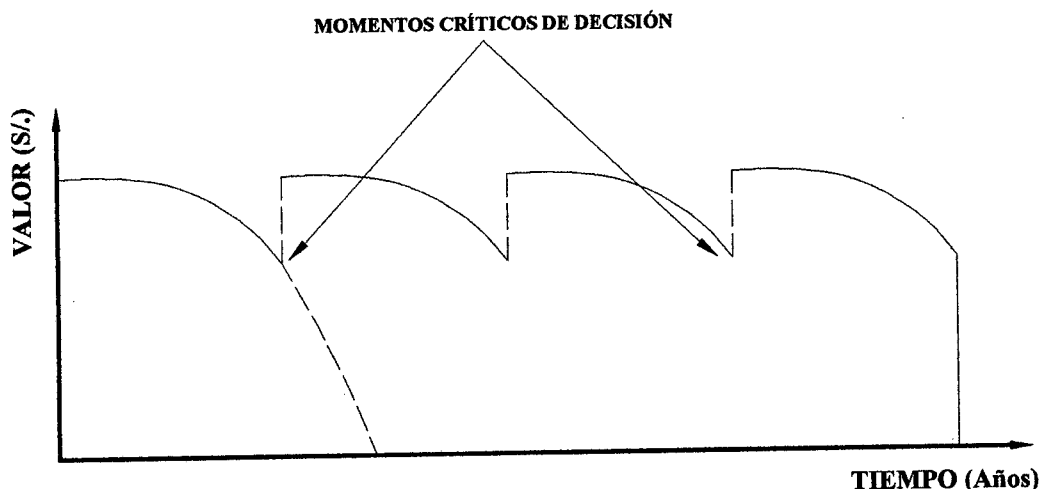
Figura 6.06. Ciclo tipo conservación (Mantenimiento Periódico)

- Los espacios entre los dientes pueden ser más o menos profundos, lo que representa la política de intervención; ésta puede ser de conservación adecuada, en sentido estricto (intervención cuando el camino está en estado regular), o de rehabilitación / reconstrucción (intervención cuando el camino está en estado malo o muy malo).

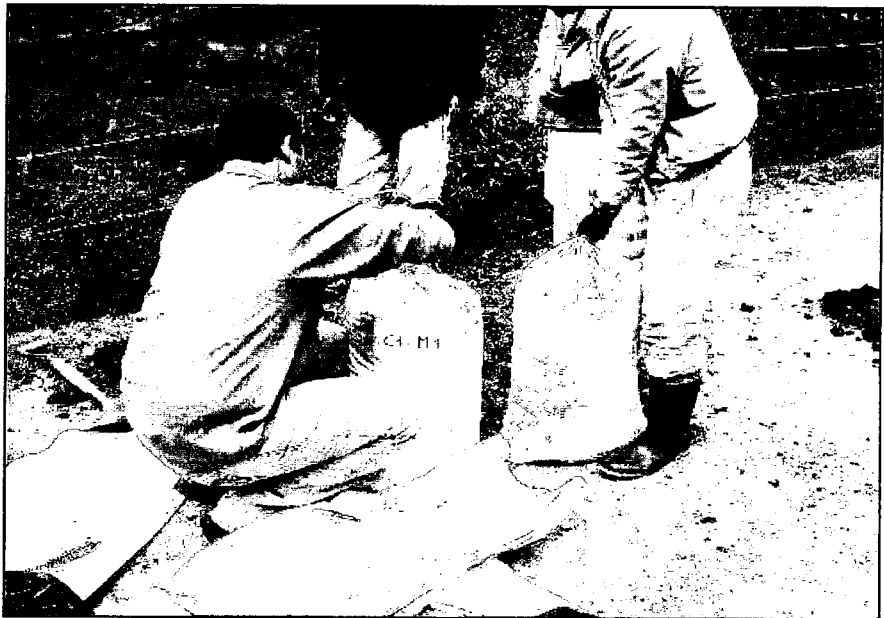
REGISTRO DE EXCAVACIONES

SP	ARENA MAL GRADADA, NO PLASTICA, DE COLOR ROJIZO CON UN CONTENIDO DE LIMOS Y ARCILLAS DE 0.24% CON RESTOS DE RAICES SECAS

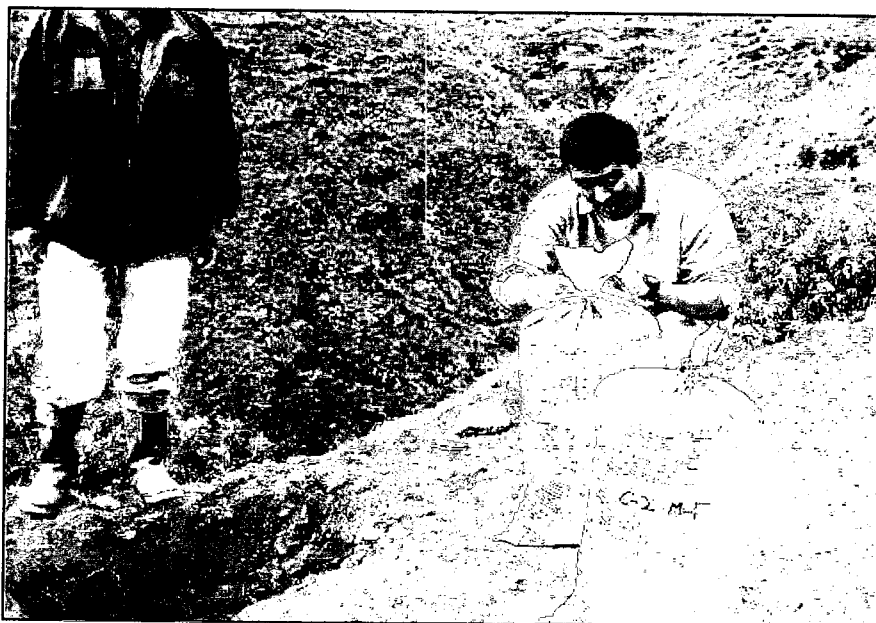
REGISTRO DE EXCAVACIONES

SP	ARENA MAL GRADADA, NO PLASTICA, DE COLOR MARRÓN ROJIZO, CON UN CONTENIDO DE ARCILLAS DE 0.89%, CON RESTOS DE RAÍCES SECAS, CON PARTÍCULAS ANGULOSAS DELEZNABLES

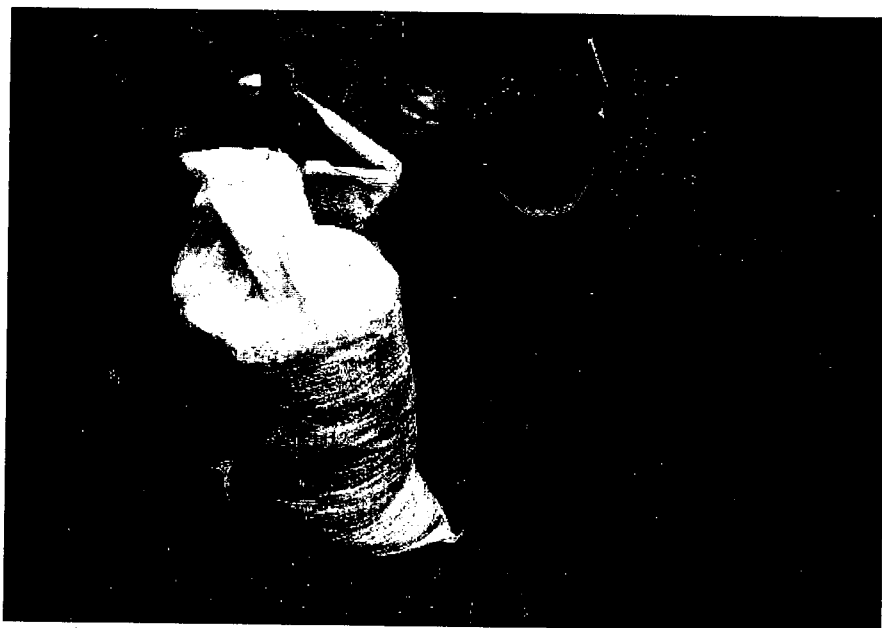
REGISTRO DE EXCAVACIONES

SW	ARENA BIEN GRADADA, DE BAJA PLASTICIDAD, DE COLOR ROJIZO, CON UN CONTENIDO DE LIMOS Y ARCILLAS DE 0.45%, CON PARTÍCULAS ANGULOSAS MEDIANAMENTE GRANDES Y RESTOS DE RAÍCES SECAS

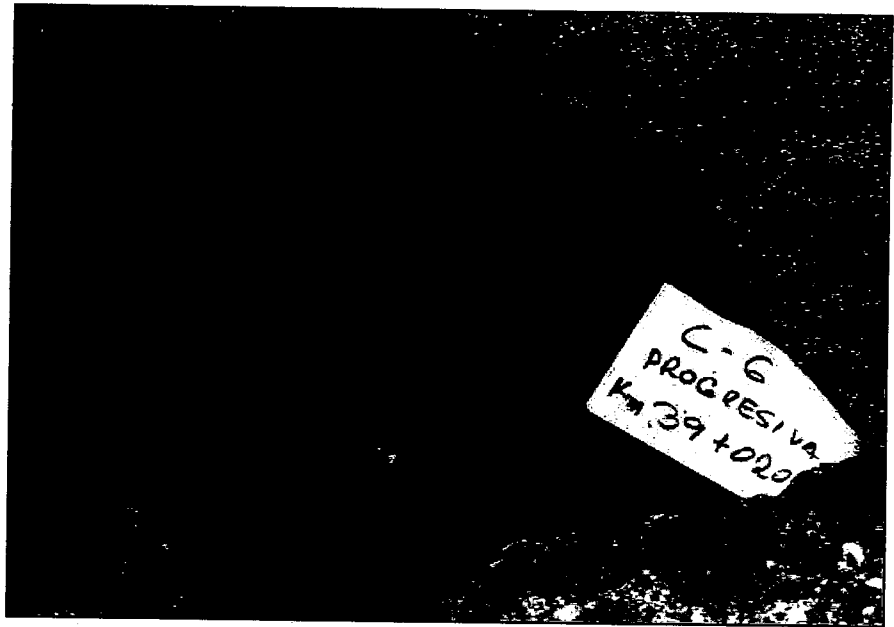
REGISTRO DE EXCAVACIONES

SP	ARENA MAL GRADADA, DE BAJA PLASTICIDAD, DE COLOR BEIGE PLOMIZO, CON UN CONTENIDO DE LIMOS Y ARCILLAS DE 0.58% CON PARTÍCULAS GRUESAS DE MEDIANO Y PEQUEÑO TAMAÑO
0.50			
1.00			
1.50

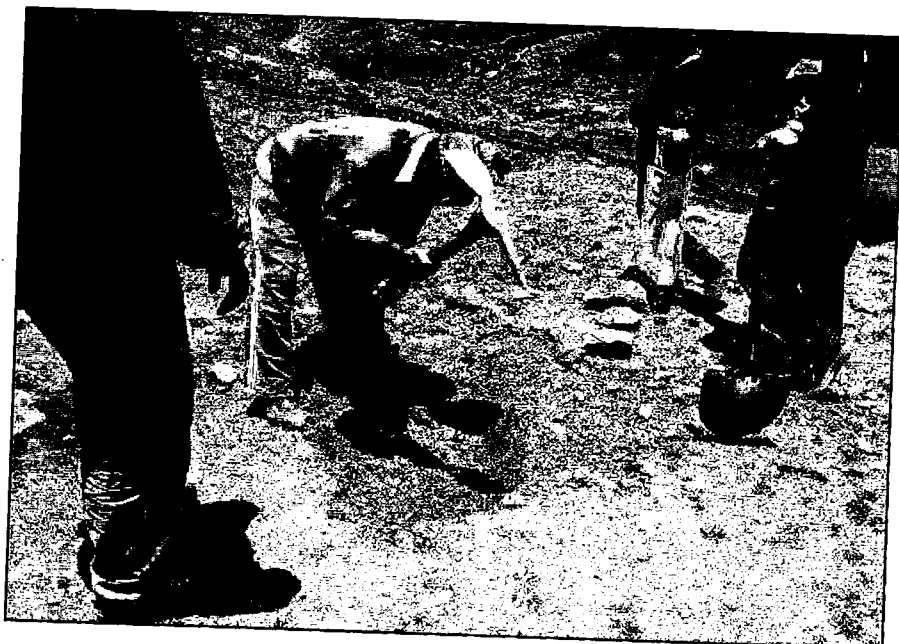
REGISTRO DE EXCAVACIONES

SW	ARENA BIEN GRADADA, DE BAJA PLASTICIDAD, DE COLOR PLOMO GRISÁCEO, CON UN CONTENIDO DE LIMOS Y ARCILLAS DE 0.19%, CON PARTICULAS PEQUEÑAS Y MEDIANAS SEMIRREDONDEADAS
