**UNIVERSIDAD NACIONAL DE INGENIERIA**  
FACULTAD DE ARQUITECTURA, URBANISMO Y ARTES

**“EVALUACION DE CUATRO LOCALES  
ESCOLARES CONSTRUIDOS POR EL  
INFES EN EL CENTRO HISTORICO DEL  
CERCADO DE LIMA (1993-2002)”**

Informe de Suficiencia

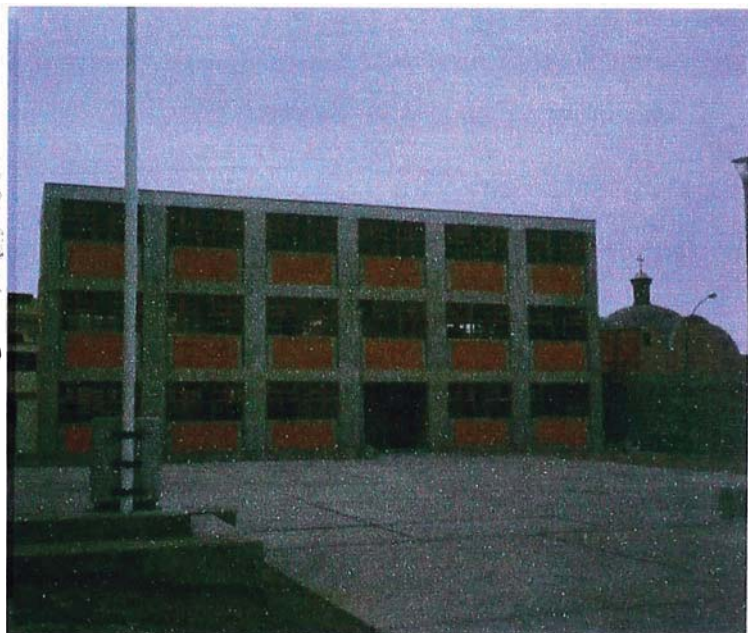
Fotografía 02 (1997)

De lo anteriormente expuesto se establece que deben existir consideraciones mínimas a nivel de ambientes, para poder desarrollar al máximo la función pedagógica. Por ejemplo para el curso de dibujo y artes plásticas se requiere un ambiente amplio debido a la utilización de mesas de trabajo, mobiliario adicional, una zona de deposito y un área de expansión al aire libre, por consiguiente es difícil desarrollar estas mismas funciones en un aula común de aprox. 61 m<sup>2</sup>, la cual se acondiciona simplemente con carpetas unipersonales o mesas bipersonales y no cuenta con un área de expansión al aire libre. Asimismo para los cursos que requieren espacios para la exposición de los trabajos del alumnado se hacen necesarios ambientes especiales, tanto para el mejor desenvolvimiento del alumno como para la adecuada presentación del material didáctico especialmente preparado por ellos.

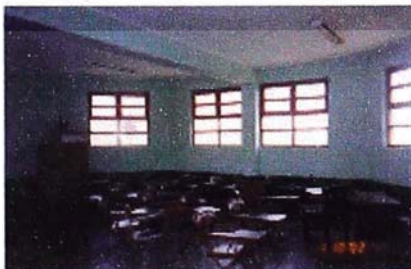
Fotografía 04 (1997)

En el diseño de estas aulas comunes “octogonales”, solo se ha tenido en consideración el aspecto formal o imagen del Local Escolar, dejando de lado el factor principal que es la función pedagógica a desarrollar dentro del ambiente.

Destacaremos que estas aulas octogonales y en general el modulo típico Torre, carecen de flexibilidad debido a que los ambientes (aulas), no presentan una estructura lo suficientemente modular como para adecuar ambientes de diversos tamaños de acuerdo a sus funciones pedagógicas.

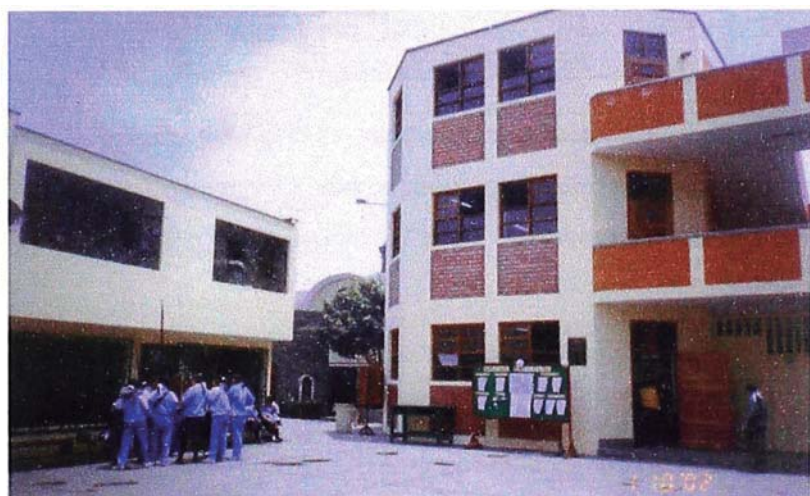
Fotografía 05 (2002)

La escalera tiene 1.70 m. de ancho y sirve al segundo y tercer piso a un total de ocho aulas, esta cifra sobrepasa el número de máximo de ambientes que puede cubrir una sola escalera, según el cuadro siguiente:

Cuadro de Numero de Escaleras		
Numero de Aulas	Ancho de Escalera	Numero de Escaleras
Hasta 4	1.50	1
5	1.65	1
6	1.80	1
7 a 8	1.50	2
9	1.65	2
10	1.80	2
11 a 12	1.50	3
13	1.65	3
14	1.80	3

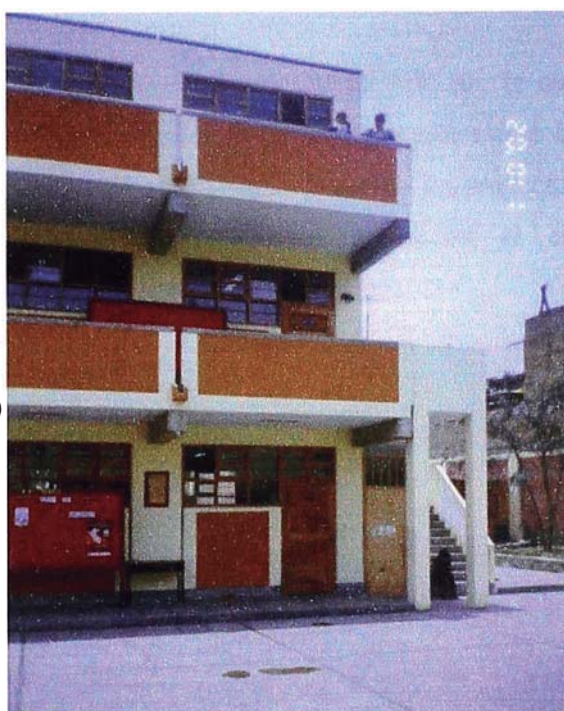
Fotografía 06 (2002)

Para la utilización de extintores, se recomienda que el programa arquitectónico y el diseño consideren una ubicación estratégica, lamentablemente, ambos módulos típicos no consideran un espacio adecuado para cumplir esta función. Asimismo el Centro Educativo no cuenta con extintores.

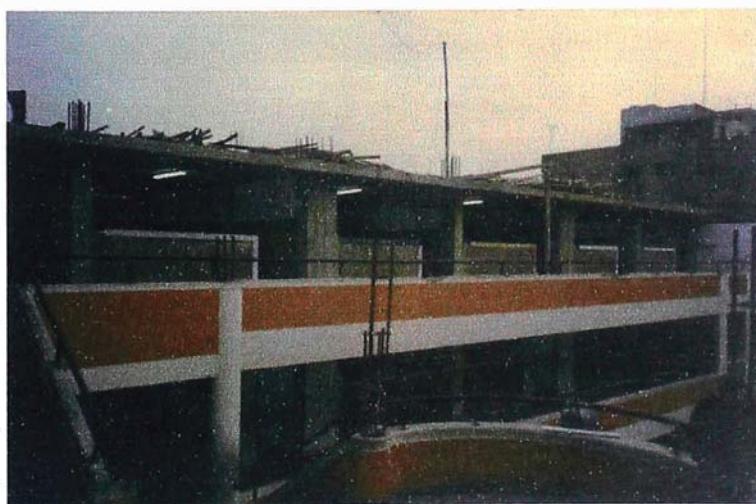
Fotografía 08 (1997)

- A principios de 1997 la APAFA comienza la construcción de 6 aulas en el cuarto piso, siendo terminadas en 1998, pero definidas como 3 aulas, debido a que los ambientes planteados en 1997 eran demasiado pequeños y no cubrían la capacidad de alumnos incluidos en una sección, como se aprecia en la fotografía.

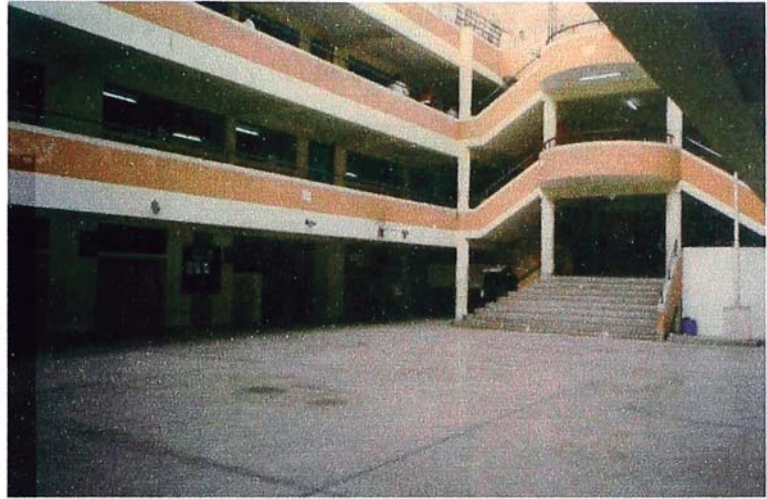
Fotografía 11 (1997)

Este nuevo local es una muestra de una Programación y una Concepción Arquitectónica inadecuada que lejos de satisfacer las necesidades básicas solo ha pretendido ser una construcción de imagen ante la falta de infraestructura con que contaba el Centro Educativo, como se aprecia en las fotografías del patio, el desarrollo de las aulas y las circulaciones que conforman el local.

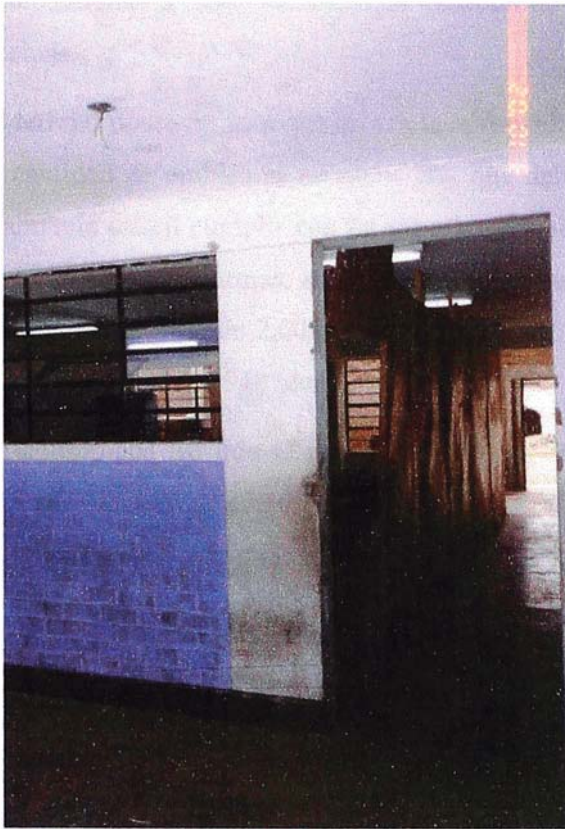
Fotografía 12 (2002)

son utilizadas para otros fines menos los pedagógicos, tal como se aprecia en las fotografías con la utilización de un aula como acceso hacia el nuevo lote y la ubicación de un aula prefabricada.

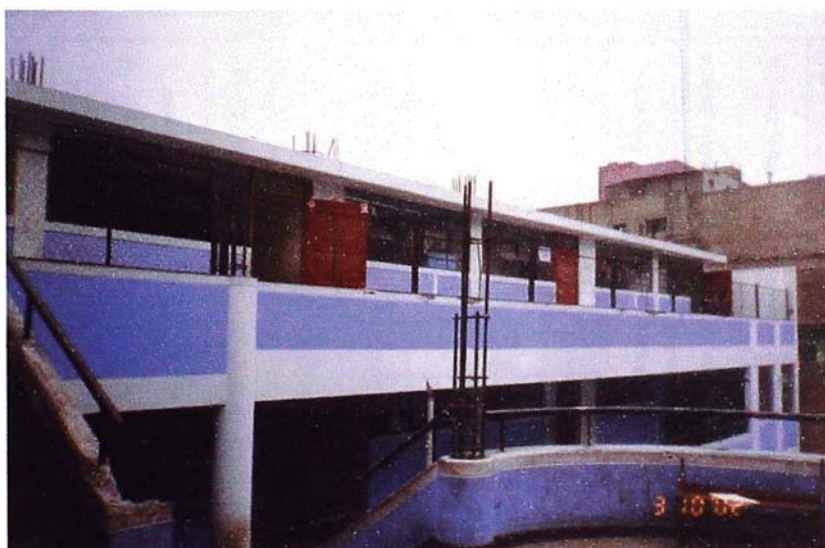
Fotografía 14 (2002)

Las tres aulas construidas por la APAFA en el cuarto piso, presentan las mismas características que las elaboradas por el INFES, conservando las mismas dimensiones tanto en las puertas como en los pasadizos. Adicionalmente se colocó una malla de alambre sobre el parapeto llegando a una altura de 1.90 m. para prevenir accidentes, tal como se aprecia en la fotografía.

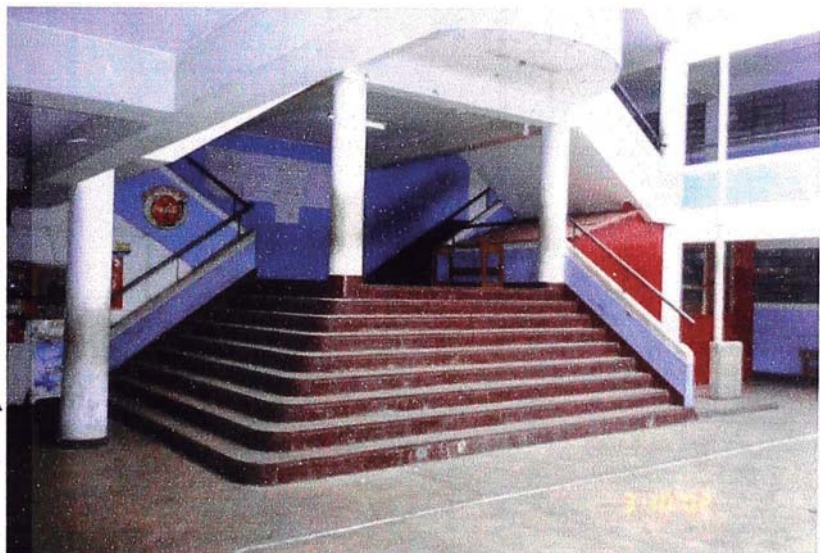
Fotografía 15 (2002)

Si nos remitimos al cuadro de escaleras mínimas por aulas, tendremos que para las 15 aulas eran necesarias como mínimo tres escaleras de 1.80 m. de ancho, tal cantidad requerida resalta como una deficiencia que va en perjuicio directo de los alumnos y docentes, como se aprecia en las fotografías siguientes.

El Centro Educativo tampoco cuenta con espacios adecuados para la ubicación de extintores, ni con estos dispositivos.

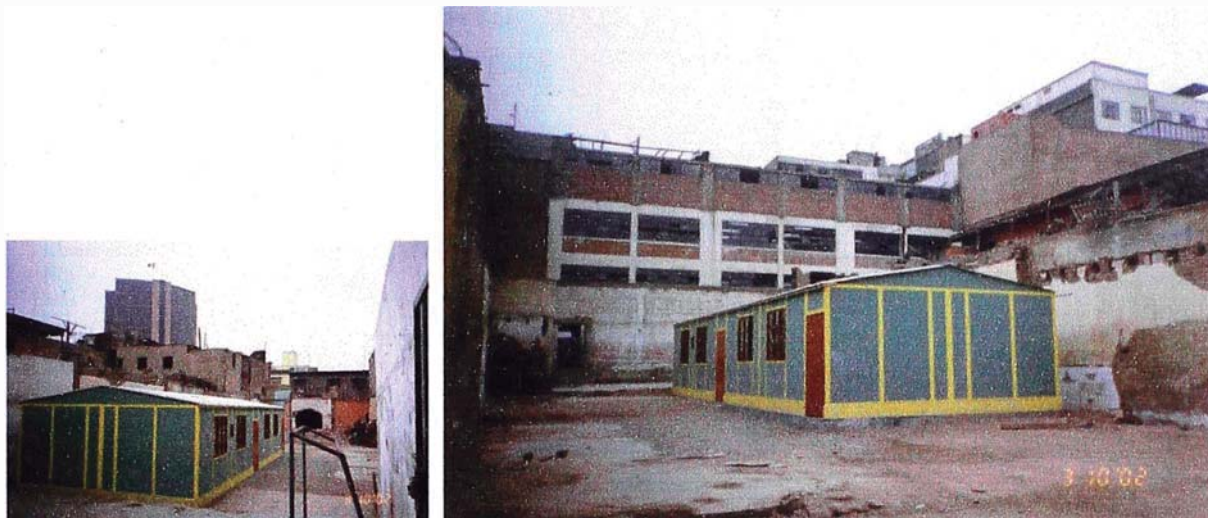
Fotografía 16 (2002)

El terreno vecino donado por la Beneficencia de Lima, cuyo ingreso es por el Jr. Puno N° 421 se encuentra vacío desde abril de este año, fecha en que se termino la demolición que cumplía con la recomendación del INC de solo conservar la primera crujía de la edificación que conforma la

fachada, como consta en el expediente del Centro Educativo. Actualmente como se aprecia en las fotografías, se encuentra instalado un modulo de dos aulas prefabricadas, donadas en agosto de este año por la USE N° 03.

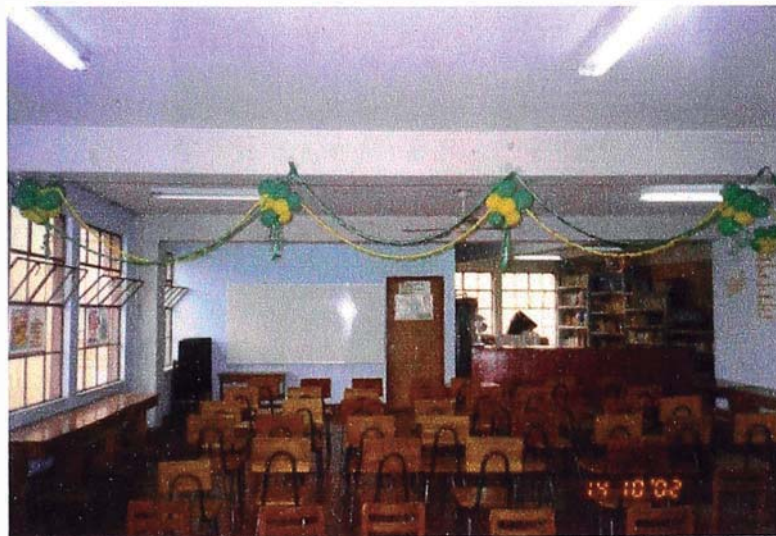
Fotografía 17 (2002)

-En el tercer piso funciona la biblioteca que ocupa un área de 197.35 m<sup>2</sup>, es decir la suma de los dos laboratorios por lo que cumple entonces con el área mínima requerida, pero de acuerdo a las recomendaciones de la “Guía de Diseño...” la importancia de este ambiente hace imprescindible su localización en el primer piso, a fin de que pueda ser utilizado por la comunidad, cuando el Centro Educativo no este en funcionamiento. En la fotografía se aprecia una vista de la biblioteca.

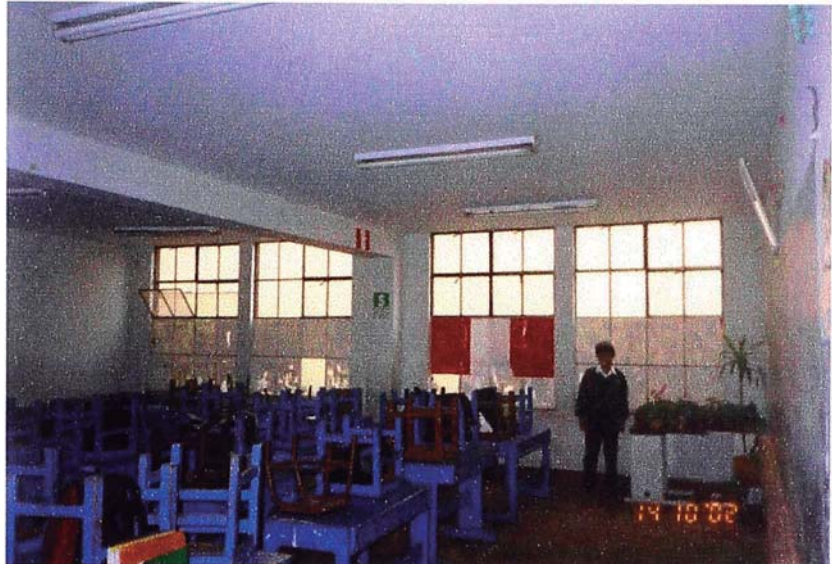
Fotografía 18 (2002)

Dada la concepción y el carácter vertical de las elevaciones, la proporción del área de vanos con relación al paño de la Fachada es del 55.24 % por ambiente, siendo el alfeizar de 0.75 m. de altura, estas desproporciones originan la mayor cantidad de filtración de ruido del exterior (ocasionado por la congestión vehicular), el asoleamiento intenso debido a la orientación de las aulas: noreste y este; pero sobre todo la distracción y la falta de concentración que causa en los alumnos. Como se aprecia en la fotografía el Centro educativo a tenido que recurrir a cubrir la mitad de los vanos para evitar en parte las consecuencias antes mencionadas.

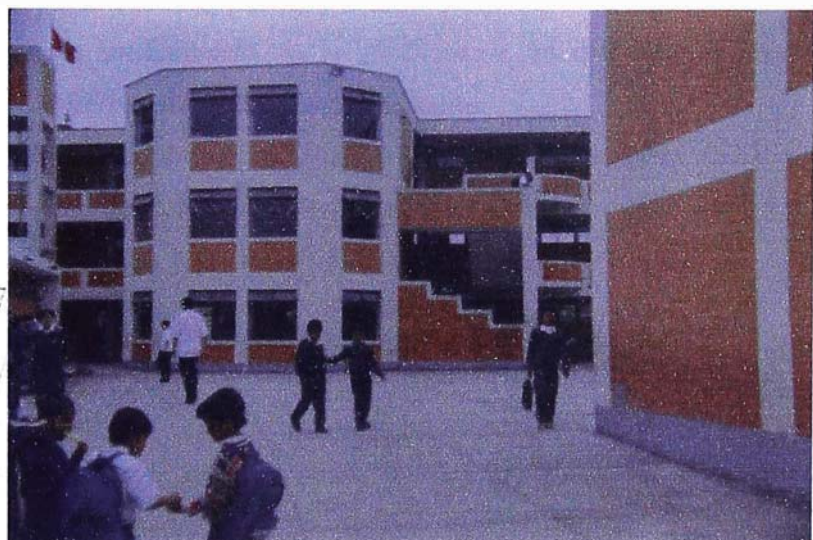
Fotografía 19 (1997)

Los ambientes octogonales del modulo típico “torre”, con un área de 67.32 m<sup>2</sup>, cumplen la función de aulas comunes y presentan los mismos problemas con relación al porcentaje de área de vanos que poseen, como se muestra en la fotografía.

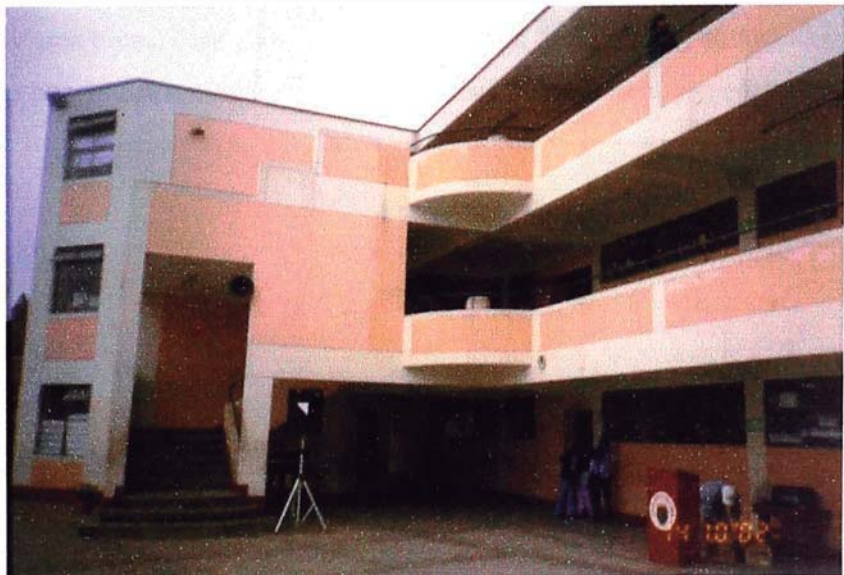
Fotografía 23 (2002)

Los ambientes del modulo típico de aulas “torre” nuevamente presentan problemas al ser prácticamente adosados al modulo típico “780”. Estas aulas octogonales si bien presentan una puerta de similares medidas y aberturas exteriores, han sido ubicadas a 1.00 m. de distancia del comienzo de la escalera así como frente a otra puerta de un aula contigua; lo que obstaculiza la llegada de la circulación vertical y el inicio de la circulación horizontal ante una emergencia, tal como se observa en la fotografía y en plano siguiente:

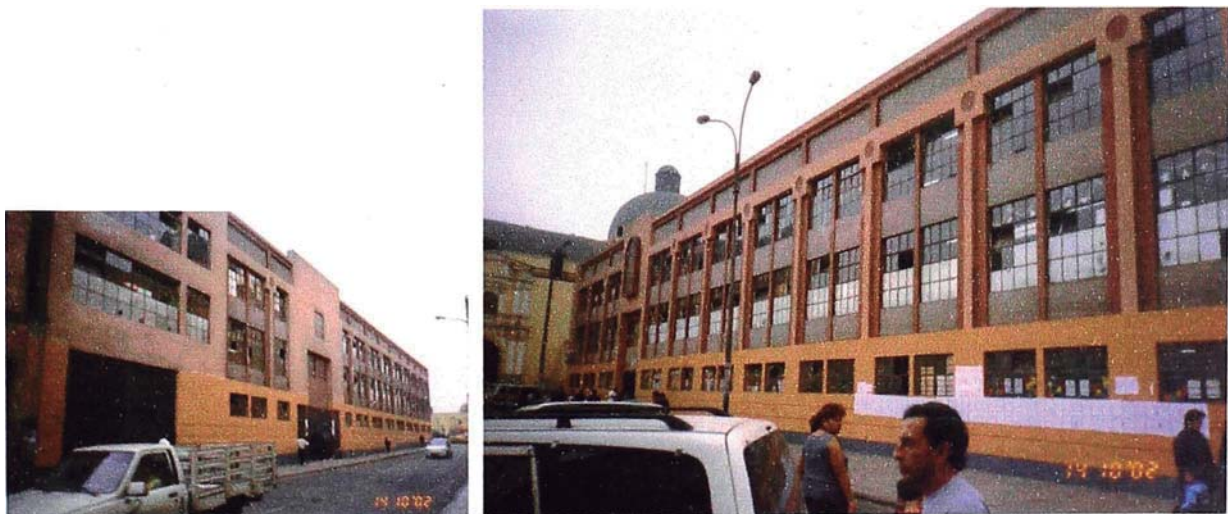
Fotografía 24(2002)

A pesar de que esta estructuración limita a una altura máxima de 9.00 m. el local escolar tiene una altura en la fachada de 10.95 m. y una altura interior de 9.00 m, salvo esta contradicción al reglamento, el local cumple con todas las demás disposiciones, como la adecuación con el entorno, los retiros frontales, laterales y área libres. Esta alteración de la altura en la fachada es desapercibida debido a su integración con las construcciones vecinas y la conformación del entorno inmediato.

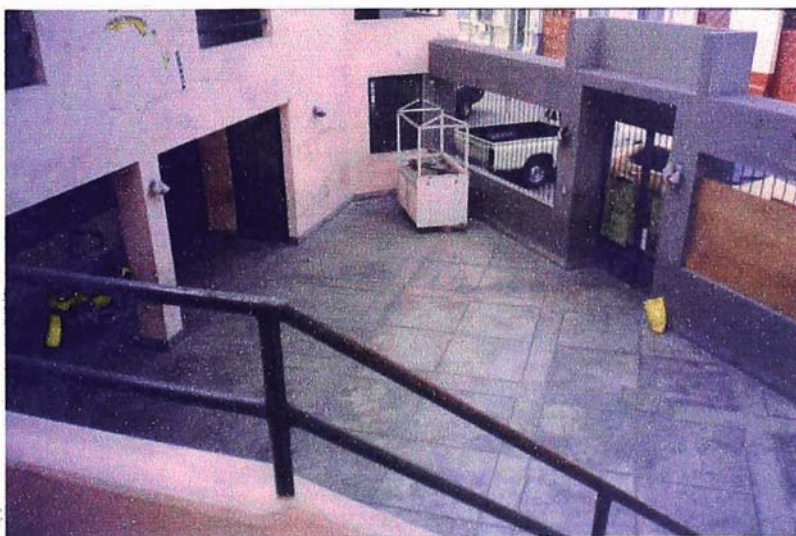
Fotografía 25 (1997)

- c) En el primer piso no hay modulación clara, como en los pisos superiores, la zona administrativa (que incluye el tópic) presenta un ancho de 4.35 m. que no se ajusta a la modulación antes mencionada de 4.50 m.; esta zona administrativa conforma un área de 47.27 m<sup>2</sup>.
- d) La cocina y el comedor tampoco se ajustan a la modulación de los pisos superiores, teniendo la cocina una forma rectangular con un área de 27.60 m<sup>2</sup>, mientras el comedor tiene una forma irregular y un área de 48.78 m<sup>2</sup> cuando fue construida en 1995, esta área se ha ampliado en 1999 a 59.20 m<sup>2</sup>, pero el espacio ganado cumple una función de pasadizo de espera con integración a la cocina, tal como se observa en la fotografías de 1997 y de este año.

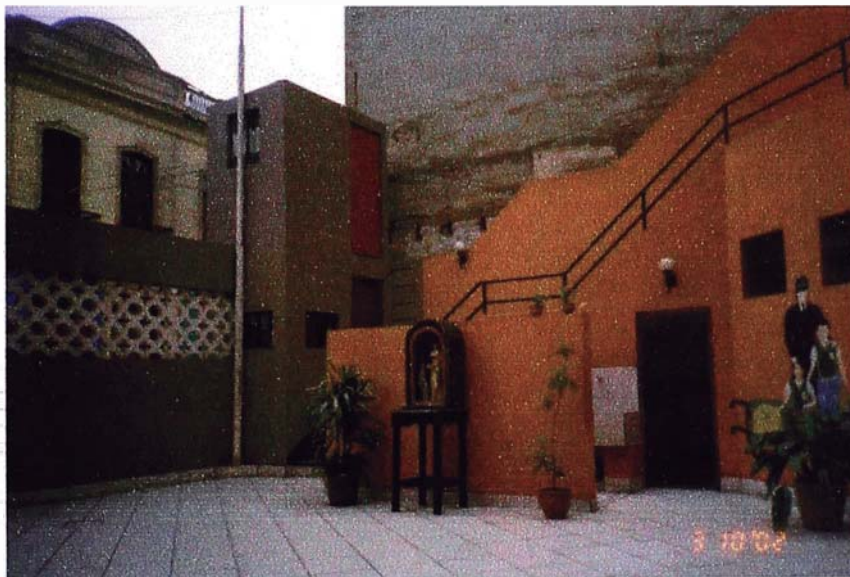
Fotografía 27 (2002)

- e) Existen cuatro SS.HH. propuestos para alumnos, de los cuales dos se ubican en el primer piso con un área de 13.77 m<sup>2</sup>, y 11.70 m<sup>2</sup>, que constan de 3 inodoros, 2 duchas y un urinario. Mientras que el lavadero se ubica al exterior con 5 puntos de agua (caños). Los otros dos se encuentran en el segundo y tercer piso, cada uno con un área de 16.25 m<sup>2</sup> y equipados con 2 inodoros, 2 duchas y lavadero con 3 puntos de agua (caños).
- f) Finalmente en 1995 se construyó una caseta de 2.20 m<sup>2</sup> y en 1999 la VII Región de la Policía construyó sobre esta una adicional de la misma área, tal como es muestra en la fotografía.

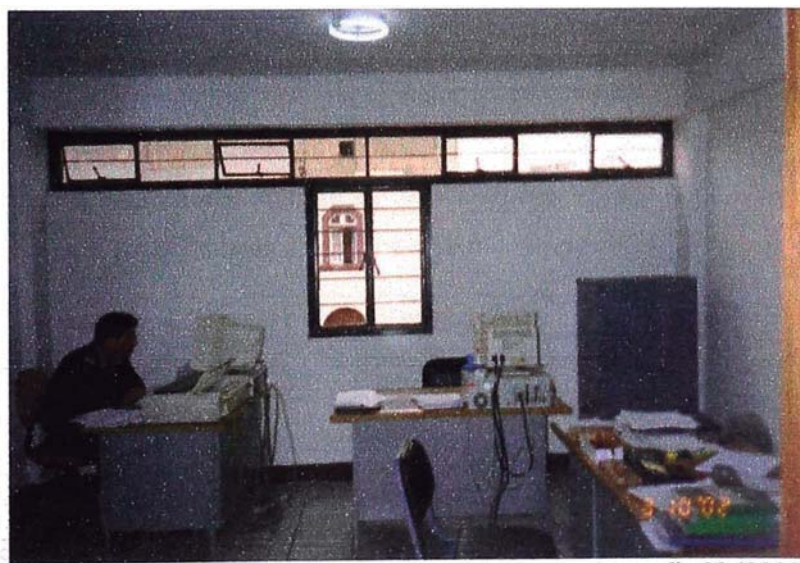
Fotografía 29 (2002)

Pero en los otros ambientes existen ventanas altas corridas y una ventana baja, que dificulta la iluminación y ventilación natural, por ubicarse en un solo paño (área de ventanas = 6.55 % área del ambiente); como se aprecia en la siguiente fotografía.

<sup>40</sup> Se está considerando el área de ventanas con apertura (el área total de las ventanas es el doble), según las "Normas Técnicas de Diseño de Centros Educativos Urbanos", recomiendan para una buena ventilación esta área debe estar entre el 7 % y 10 % del área del ambiente. Para el caso específico de Lima

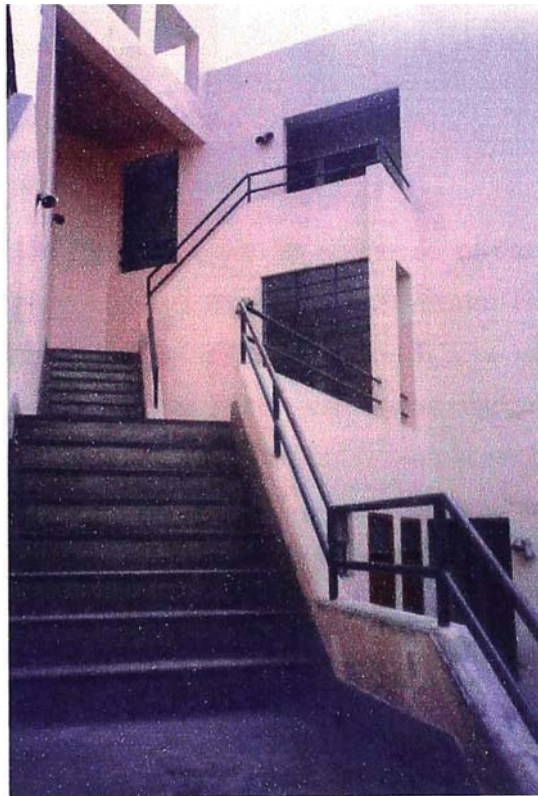
Fotografía 31 (2002)

- La escalera del local llega al segundo piso, con tres descansos y un ancho de 1,50 m., para luego continuar al tercer piso, con un descanso y en forma forzada reduce inexplicablemente su ancho a 1.20 m. Según el cuadro de requerimientos una escalera debe tener un ancho mínimo de 1.50 m. hasta 4 aulas (de 55 m<sup>2</sup> aprox.), en este caso la escalera sirve a 10 ambientes de 20 m<sup>2</sup> aproximadamente., 2 ambientes de 16.25 m<sup>2</sup> y 2 ambientes de 13.28 m<sup>2</sup> ambientes que sumados darían 5 aulas de 55 m<sup>2</sup>, con lo cual el ancho de la escalera que se programo no cumplía con los requerimientos mínimos, a lo que se le agrega la forma incorrecta como ha sido diseñada producto del limitado espacio existente, como se aprecia en la fotografía:

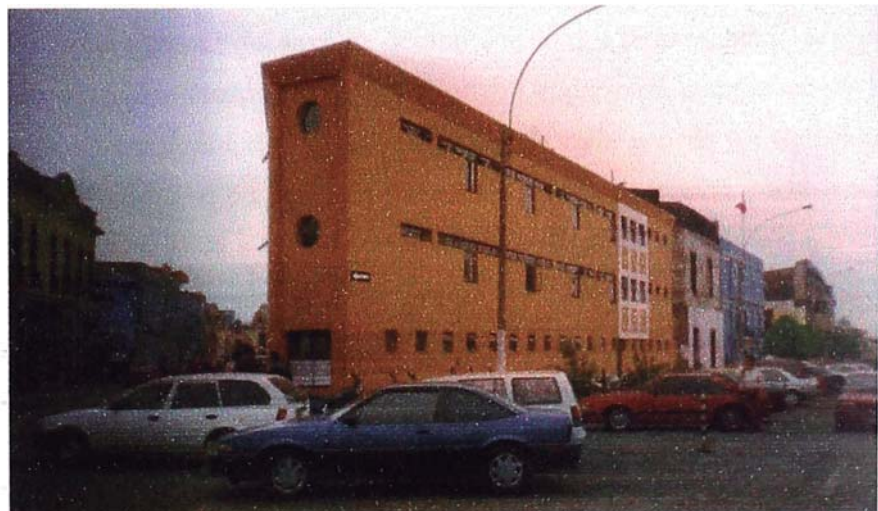
Fotografıa 32: Jr. Paraguay

El local opta por respetar la altura de las construcciones vecinas, como es el caso de la Av. Paraguay, donde su fachada alcanza una altura de 9.70 m., manteniendo una composicion que resalta horizontalidad del local, con elementos adicionales de proporciones verticales a menor escala. Por el lado del Jr. Chota la fachada de 9.70 m. se ve convertida en un cerco de 3.00 m. de altura, que contrasta con la construccion vecina, que presenta una altura aprox. de 9.00 m. Esta perdida tan brusca de la altura de la fachada, se debe a la ubicacion del patio de ingreso frente al Jr. Chota. En las vistas presentadas a continuacion se observa que en el manejo de las fachadas una de ellas se integro al entorno y la otra hizo todo lo contrario, esta condicion se debe al terreno mal elegido y a la Programacion Arquitectonica desarrollada en funcion del mismo.
