**“REDUCCIÓN DEL IMPACTO DE LOS FENÓMENOS
SISMICOS EN LA SOSTENIBILIDAD DE LOS SISTEMAS
RURALES DE ABASTECIMIENTO DE AGUA POTABLE”**

TESIS

INGENIERO SANITARIO

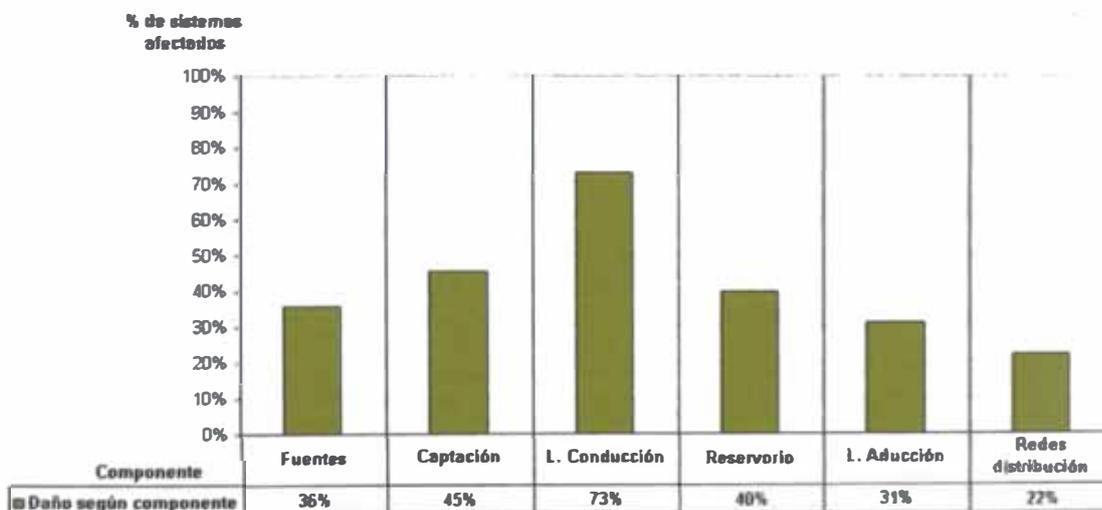
Figura 3.5. Distribución de componentes afectados en sistemas rurales de agua potable.

La línea de conducción fue el componente que reportó el mayor impacto. Le siguen las unidades de captación, reservorios, fuentes de abastecimiento, líneas de aducción y redes de distribución.

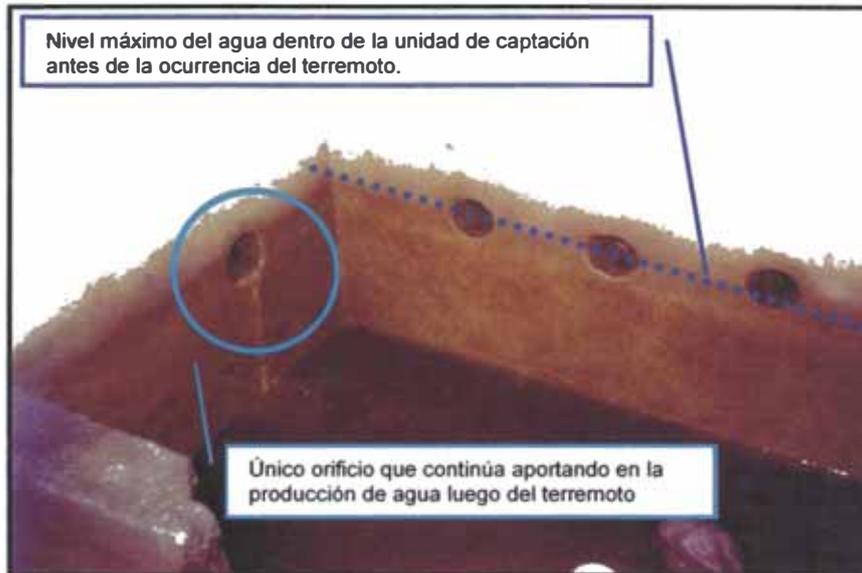
- El manantial concentrado del que se abastecía el sistema redujo considerablemente su producción.
- Debido a que el manantial afectado era la única fuente de abastecimiento en el sistema, la población estuvo obligada a abastecerse de un canal de regadío cuyas aguas no son aptas para consumo humano.

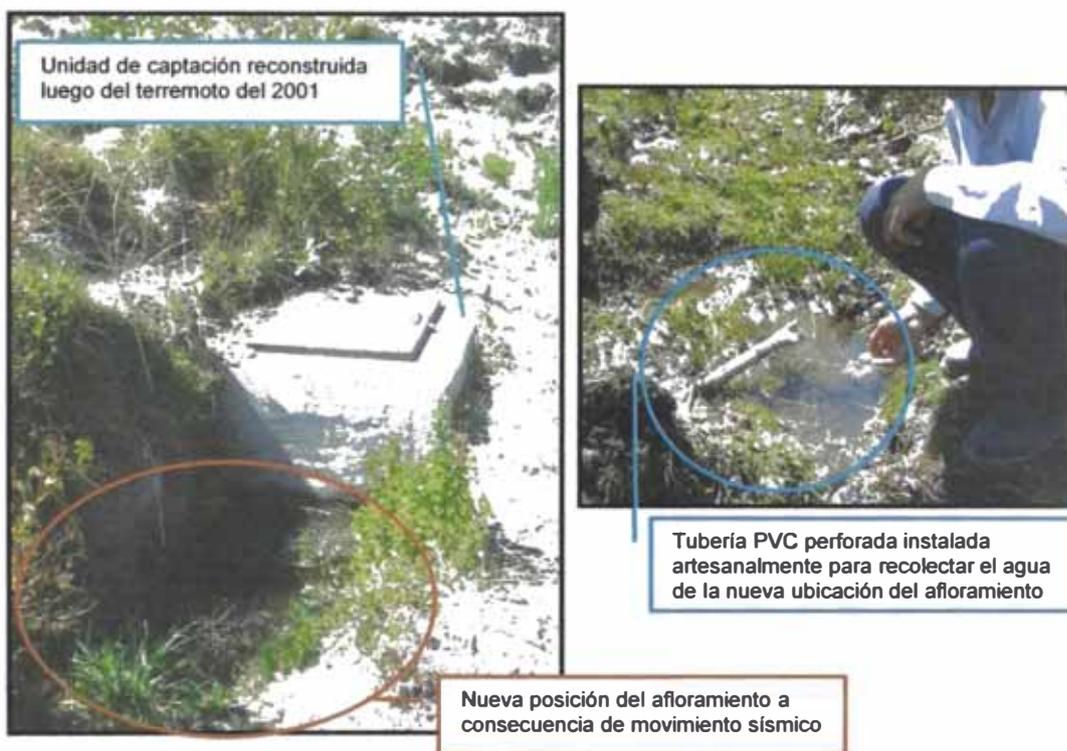
- La cantidad de agua recolectada en la unidad de captación (en la foto) ha disminuido notablemente desde su reciente reconstrucción (2003).
- Luego de un movimiento sísmico a inicios del 2005, nuevos afloramientos se dieron lugar a escasos metros de la unidad instalada y el afloramiento principal redujo su producción.
- La población ha adecuado dispositivos artesanales para la recolección del nuevo afloramiento, sin que esto asegure la calidad de agua suministrada.

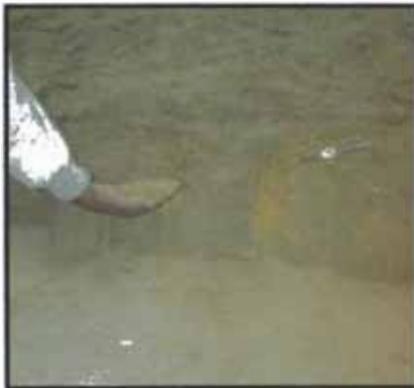
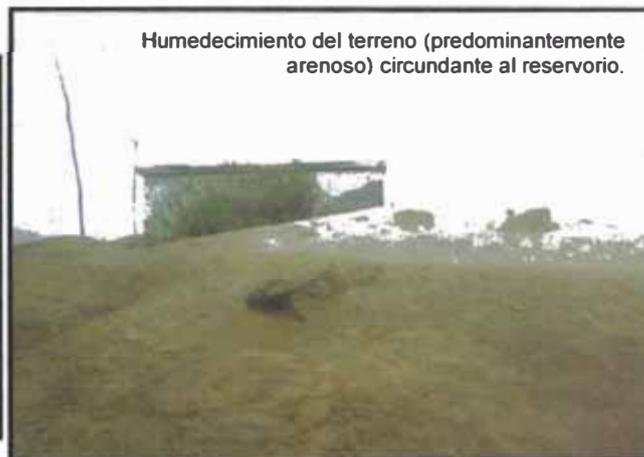
- El movimiento sísmico del 23 de junio del 2001 produjo fisuras en la base del reservorio que permitieron que parte del caudal almacenado infiltrará hacia el terreno, predominantemente arenoso.
- El humedecimiento del suelo produce la pérdida de estabilidad del mismo y plantea el problema de posibles deslizamientos hacia las viviendas establecidas en la base de la ladera en la cual se encuentra instalado el reservorio.
- A la fecha de la visita (setiembre 2005), no se había efectuado ningún tipo de rehabilitación de los daños ocurridos en el 2001.

Humedecimiento del terreno (predominantemente arenoso) circundante al reservorio.

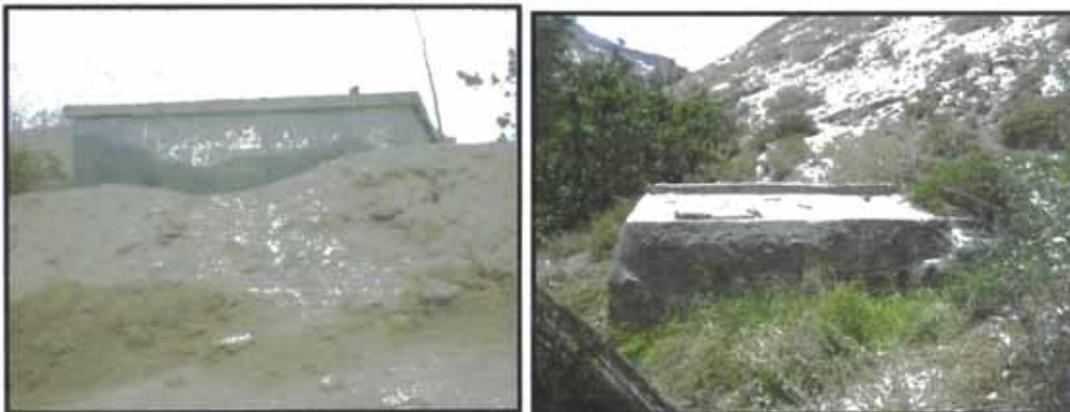
El primero de ellos sufrió fisuras y filtraciones en sus bases y paredes; mientras que el segundo, pese a una resistencia teórica menor (muros de mampostería y concreto ciclópeo) no presentó ningún tipo de afectación en su estructura.

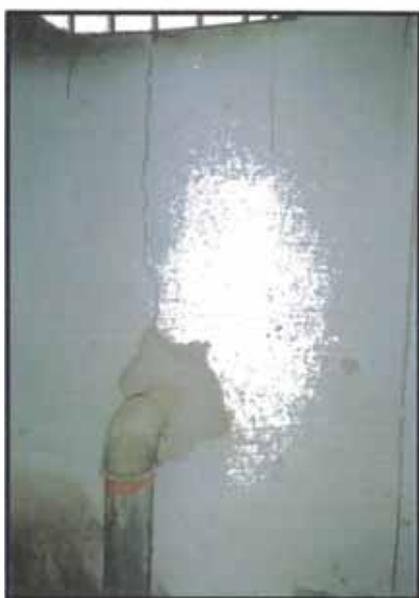
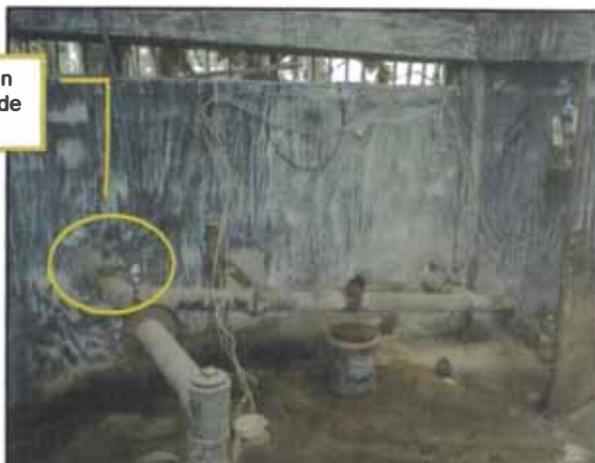
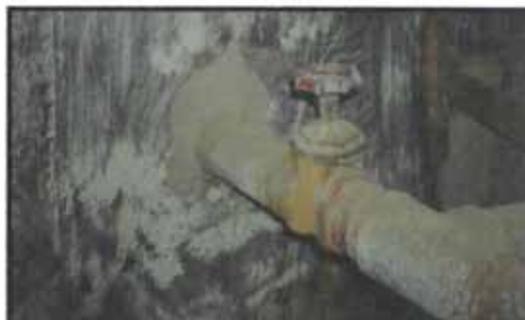
Rajadura en muros de cámara de bombeo en los puntos de empotramiento con la tubería de bombeo.

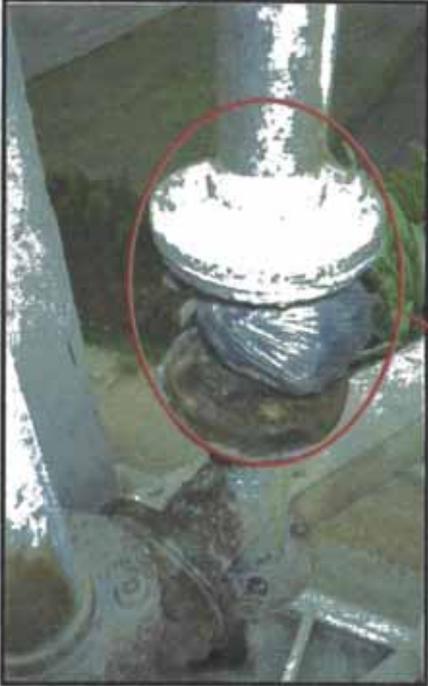
- El efecto de la vibración sísmica sobre los accesorios y columnas de soporte del reservorio elevado se evidenciaron en el desacople de la tubería de limpieza y fisuramiento de las columnas.
- Las labores de rehabilitación realizadas se mantienen hasta la fecha, habiéndose reportado desacoples posteriores al evento del 2001.

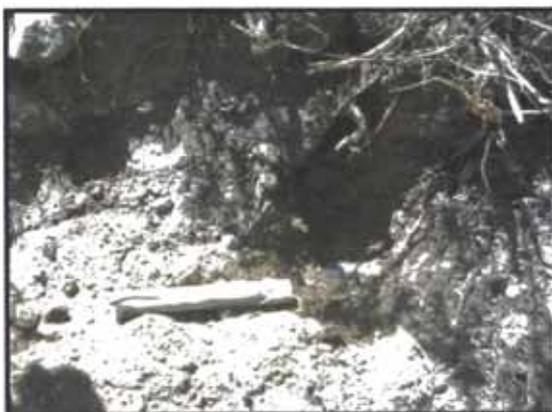
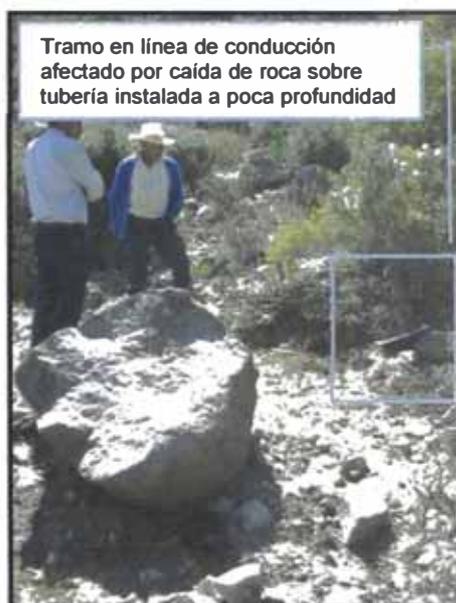
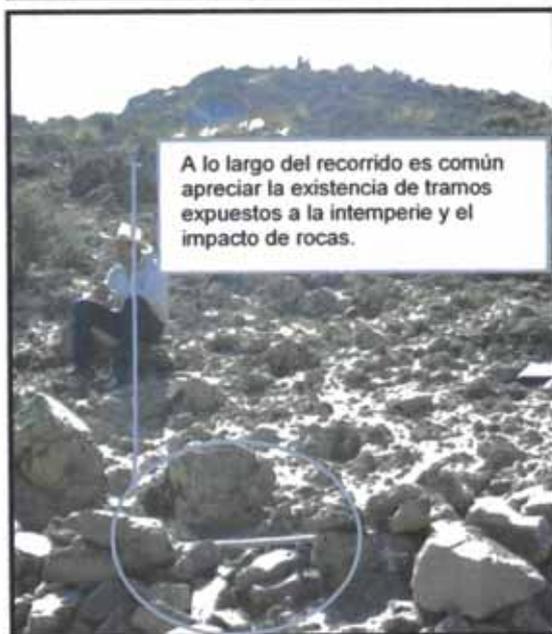
- La ubicación del tramo intermedio de la línea de conducción atraviesa por una ladera con gran presencia de rocas sueltas.
- La instalación de la tubería ha sido efectuada a poca profundidad ($h_{prom.} < 0.30m$) y con presencia de tramos expuestos que constantemente presentan roturas y fugas por efecto de la caída de rocas.
- Las labores de rehabilitación se basan en la reparación del tramo afectado y es asumida con los escasos fondos de la junta o el aporte puntual de los usuarios

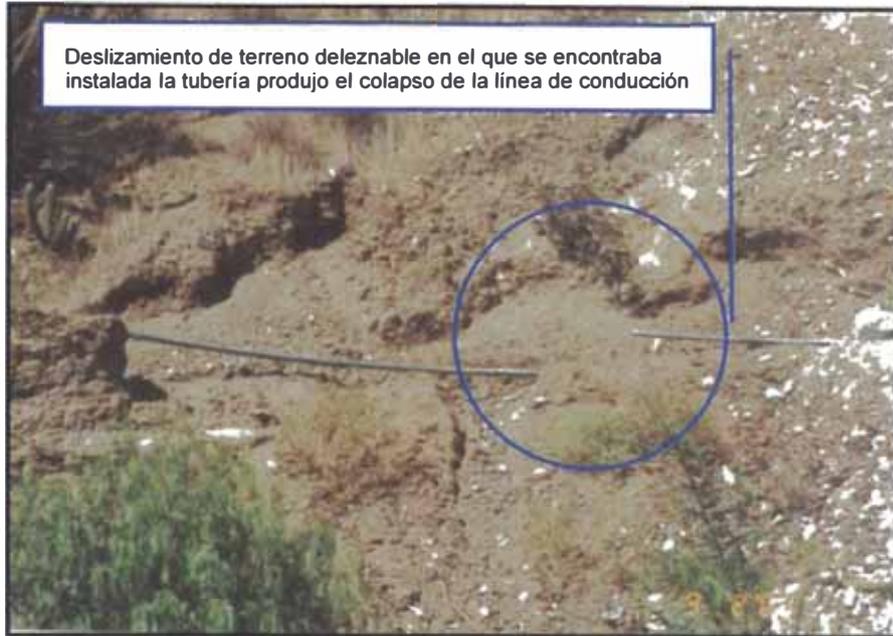
- La tubería de conducción, con una longitud de 2500m se desarrollaba sobre una ladera de material deleznable con fuerte pendiente.
- Algunos tramos de la tubería fueron afectados por el efecto del deslizamiento del material en el que se encontraba instalada, produciéndose la rotura de la misma debido a los esfuerzos de flexión a la que se vio sometida.

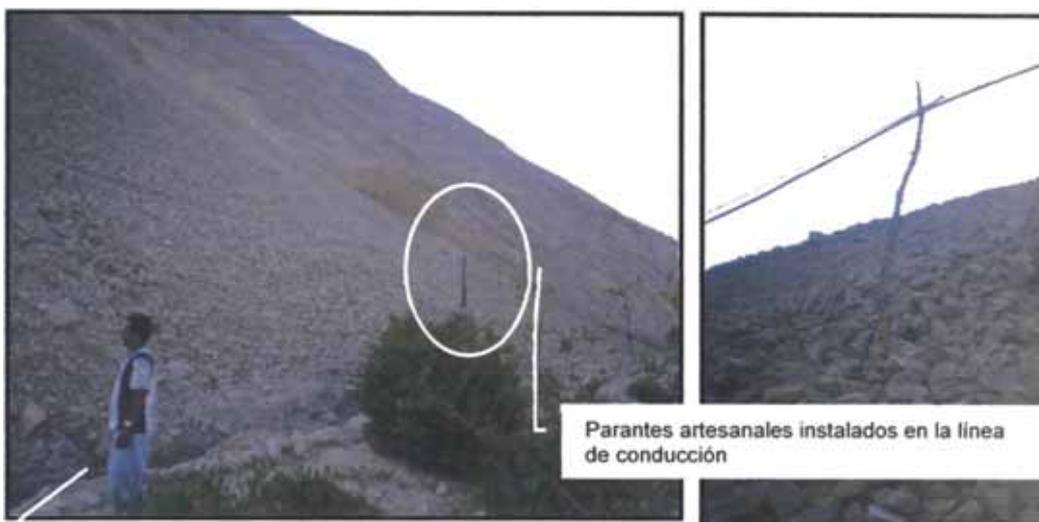
Trazado de tramo nuevo en la línea de conducción en la base de ladera rocosa

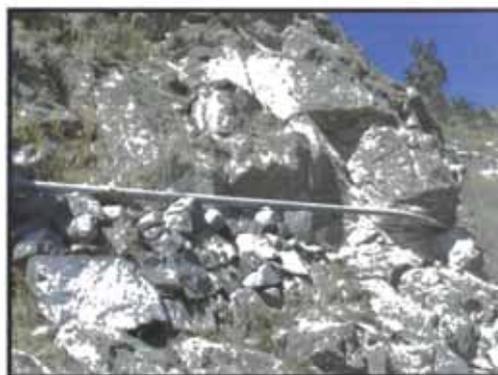
Cuadro 3.11.

Localidad de Sacuaya – Moquegua.

- Las condiciones de difícil acceso y la ocurrencia de réplicas en las zonas afectadas hizo que las obras de rehabilitación tomaran semanas en practicarse, con lo cual la población se quedó sin suministro y debió abastecerse de un canal de regadío que discurría cercano al centro poblado.

Además, las condiciones de instalación de algunos tramos hacen que su mantenimiento preventivo o correctivo sea riesgoso. En las horas e incluso días posteriores al terremoto, suelen producirse réplicas que pueden ser de magnitud considerable, por lo que el temor de derrumbes constantes y el acceso peligroso a algunas zonas hace que estos tramos no sean rehabilitados con inmediatez, dejando desabastecida a la población durante la atención a la emergencia.

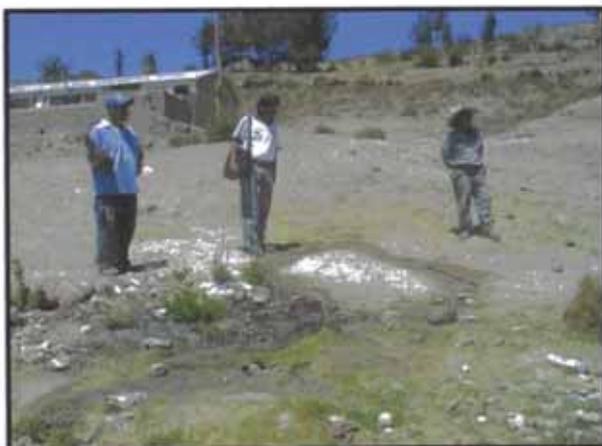
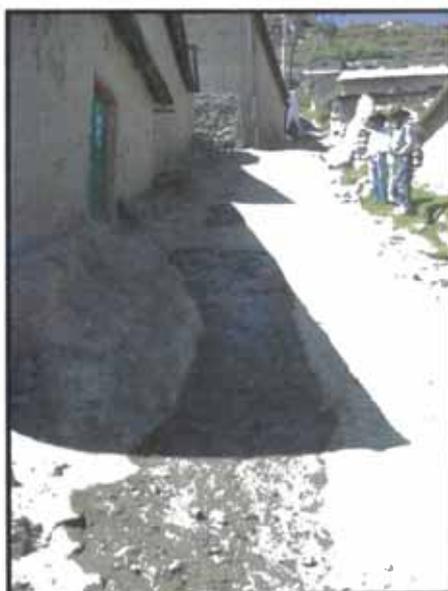
En la mayor parte de los casos las fugas se debe al desacople o roturas en las uniones o los accesorios presentes.

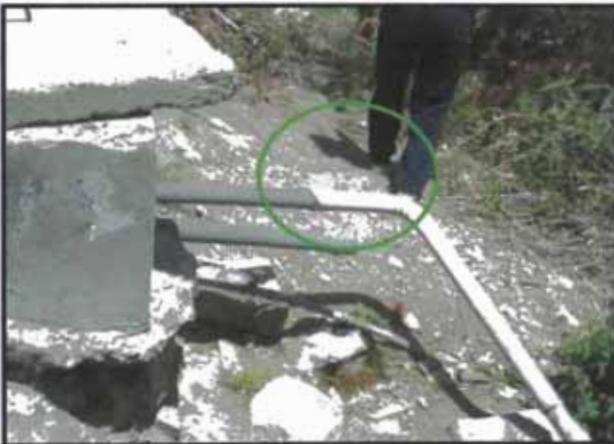
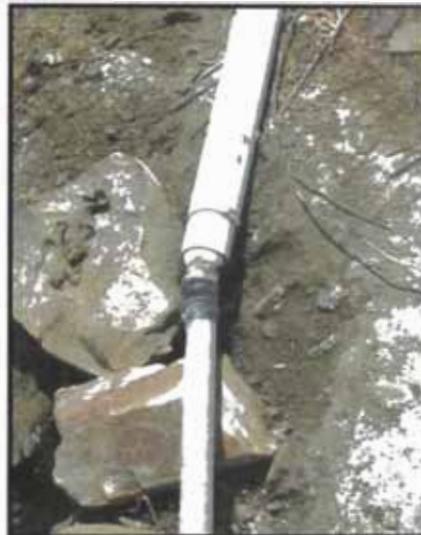
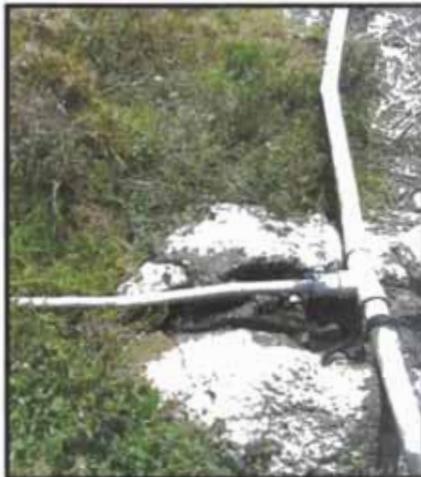
Cuadro 3.13. Localidad de Chalaguayo – Moquegua.

- Debido a un tramo afectado por caída de rocas, los operadores del sistema se vieron obligados a instalar un tramo con tuberías de menor tamaño, acoplando accesorios artesanales que a menudo suelen resultar dañados. Por eventos de pequeña magnitud, interrumpiendo el servicio y configurándose en un punto crítico del sistema.
- Además, a lo largo del sistema se ubican otros accesorios de daños anteriores que frecuentemente son causa de interrupción del servicio.

Los accesorios artesanales provenientes de rehabilitaciones precarias y sin supervisión generan puntos de constantes fugas por su desacople o la intervención de personas ajenas a la operación del sistema. En el sismo del 2001 estos fueron puntos de falla, sin embargo las deficiencias e interrupciones de servicio son una constante.

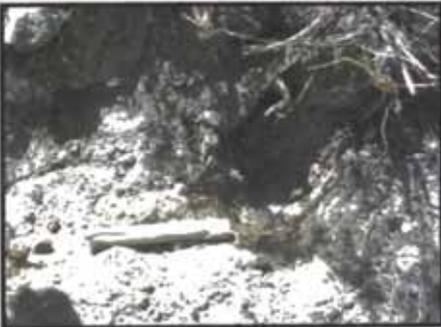
LINEAS DE CONDUCCION. ADUCCION Y DISTRIBUCION	<p>Daños por aplastamiento</p>

<p>FACTORES NATURALES. Caída de rocas</p> <p>DISEÑO DEL SISTEMA. Trazo de líneas por zona con presencia de rocas sueltas.</p> <p>CONSTRUCCION DE LINEAS. Poca profundidad de instalación. Tramos de tubería expuestos.</p>

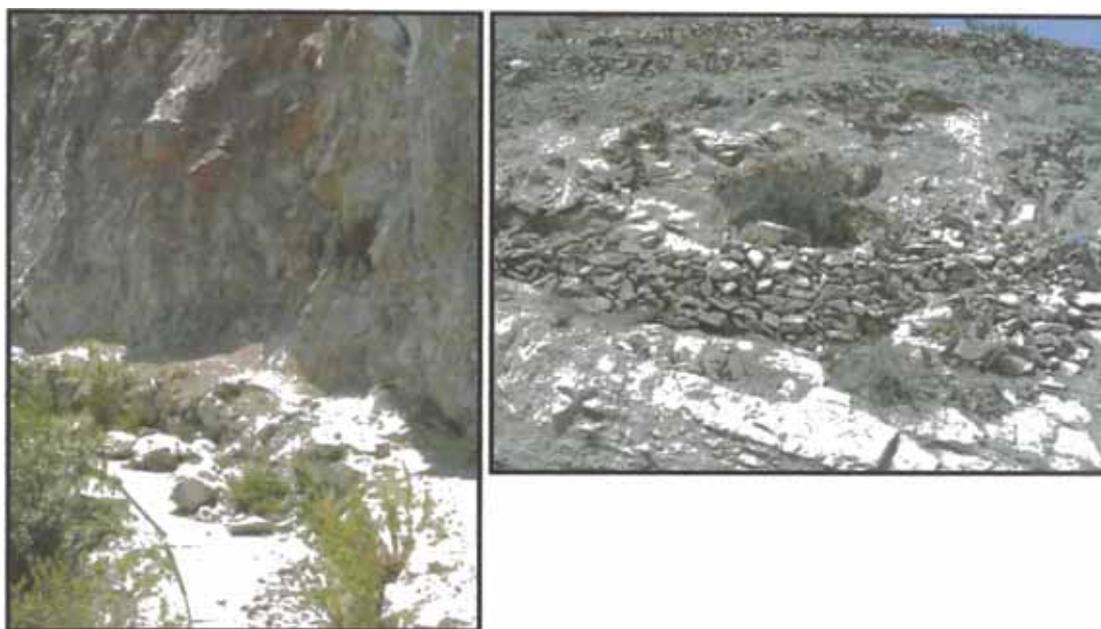
Figura 4.5. Ejemplos de protección de tubería con muros de piedra

Cuando no sea posible excavar las zanjas a la profundidad adecuada debido al terreno, la protección de la tubería puede efectuarse por encima del nivel protegiendo la tubería con material propio de la zona y estableciendo muros para estabilizarlo.

Daños por flexión. Este daño se dio por el deslizamiento del terreno que estaba instalaba la tubería cuando este se ubicaba en una ladera de fuerte pendiente y material deleznable o al borde de una quebrada. Para estos casos se puede mencionar lo siguiente:

Evitar el trazado de tuberías a través de pendientes deleznales o por terrenos propensos a sufrir deslizamientos.

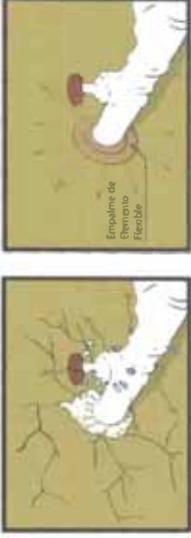
<p>FACTORES NATURALES. Sacudimiento del terreno y caída de rocas.</p> <p>DISEÑO DEL SISTEMA. Falta en la implementación de medidas no estructurales y evitar el empotramiento de las tuberías</p> <p>CONSTRUCCION DE UNIDADES. Falta construcción de casetas de válvulas.</p> <p>GESTION DEL SERVICIO. Escaso mantenimiento preventivo de las válvulas y accesorios de captaciones y reservorios.</p>	<p>CONSTRUCCION DE LAS UNIDADES:</p> <p>Incorporar orificios en las paredes que permitan el paso de las tuberías hacia el exterior y les proporcionen libertad para oscilar.</p>

<p>Incorporar uniones flexibles en las tuberías.</p>

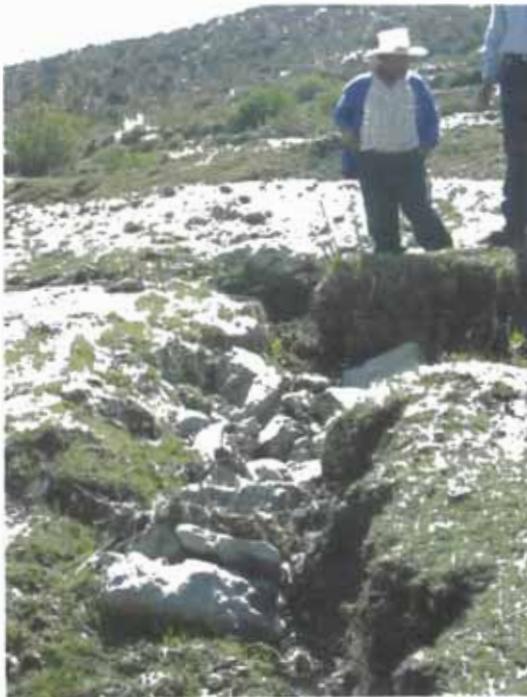
El caso particular de esta localidad indica que este sistema sufrió los siguientes daños por efecto del terremoto del 2001:

- **Captación:** Colapso de la unidad de mampostería de bloques de concreto sin refuerzo.
- **Línea de conducción:** Daños por aplastamiento en la tubería por efecto del sismo.
- **Reservorio:** Colapso de la unidad de mampostería de bloques de concreto sin refuerzo (fisuras generalizadas y filtraciones).

Figura 5.2. Restos de la antigua estructura de captación colapsada en el terremoto del 2001.

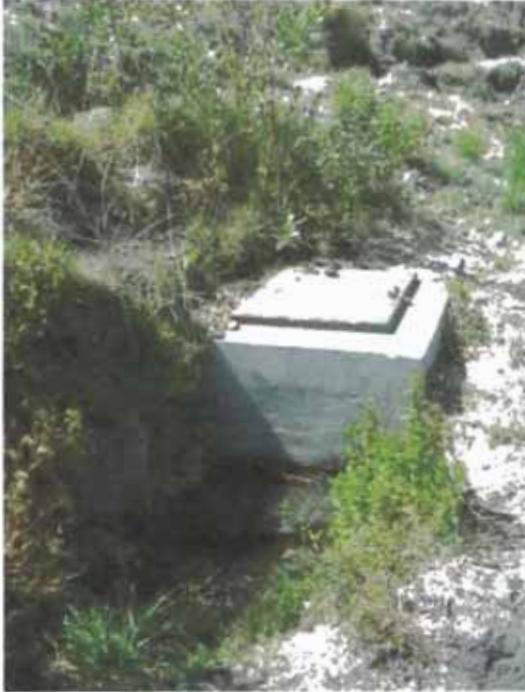
Figura 5.3. Caja de captación afectada por el desvío del manantial. Nótese filtraciones en el terreno alrededor

- La captación se encuentra ubicada sobre terrenos de cultivo. Al momento de la visita, existían infiltraciones en los alrededores de la unidad, la misma que fue reconstruida luego del terremoto del 2001 y en la actualidad opera a un 30% de su capacidad (reducción del caudal).

- El punto real del afloramiento se encuentra a 100m de la unidad actual y a 1.20m de profundidad, según información de los miembros de la JASS.

Figura 5.3. Caja de captación afectada por el desvío del material.

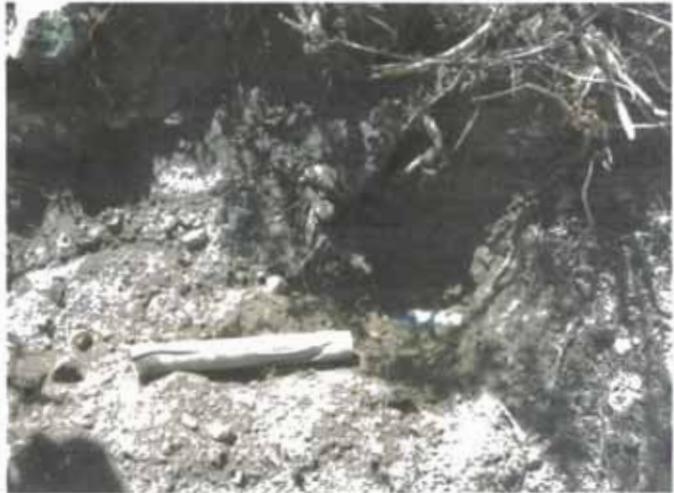
Existen daños puntuales y recurrentes (aprox. 5 reparaciones al año) en la línea de conducción debido a la caída de rocas sueltas en un tramo de aproximadamente 500m, los cuales se encuentran instalados a poca profundidad (h prom.= 0.20m.)
