UNIVERSIDAD NACIONAL DE INGENIERÍA

INFORME DE COMPETENCIA PROFESIONAL

**“PROCESO CONSTRUCTIVO Y GESTIÓN DE PROYECTO DEL
PUENTE CCALACCAPCHA”**

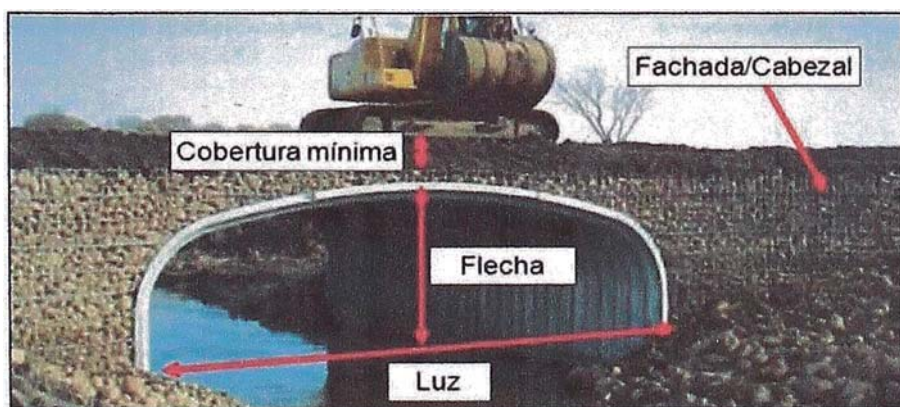
Figura N° 1.1 Esquema Superestructura Supercor

Combina las ventajas de una construcción ligera con la fuerza superior y durabilidad del acero galvanizado con corrugado profundo para crear algunas de las estructuras de metal corrugado más grandes del mundo. El corrugado más grande y anular en Supercor provee nueve veces la rigidez de la placa estructural convencional, permitiéndole resistir aún las cargas más pesadas. No sólo Supercor es la corrugación más versátil y económica en el mercado, sino también la más aceptada internacionalmente y la más ampliamente usada. A continuación detallamos algunas características principales:

- Alternativas revolucionarias para los puentes convencionales.
- Soporta cargas extremas.
- Tramos pueden exceder 25 m.
- Tramo mínimo es de 3 m.
- Perfil de corrugado de 381 mm de abertura x 140 mm de profundidad.
- Disponible en Alcantarillas de Cajón, Elipses, Circular y arcos de perfil estándar, bajo, mediano o alto.
- Los diseños sin apoyos en el lecho son respetuosos del medio ambiente.
- Disponibles con Recubrimiento de Copolímero.

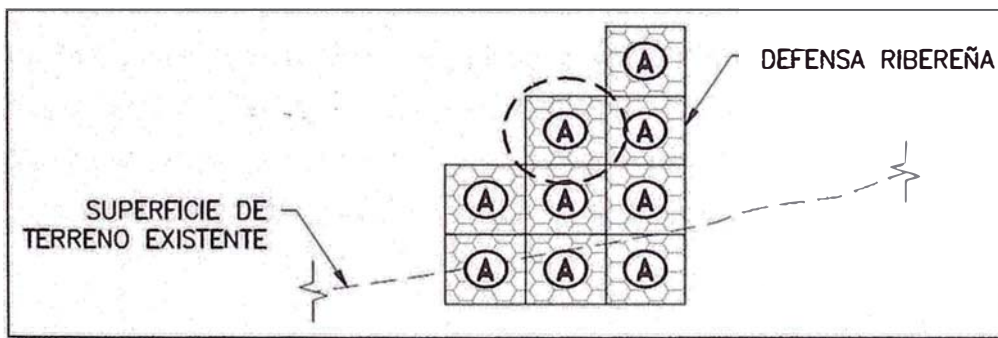
Figura N° 1.4 Defensa Ribereña

Son estructuras encargadas de proteger las riberas de un río de flujos de agua extraordinarios, reforzando la superficie del suelo mediante un revestimiento ya sea este de grava, enrocado, vegetal, bloques de concreto, mantos, gaviones, asfalto, geosintéticos, entre otros. Evitando posibles desastres como la pérdida de áreas de cultivo, áreas de vivienda, vías de comunicación, obras energéticas, etc. En la figura N°1.1 se muestra el detalle típico de una defensa con Gaviones de Protección en Causes de Río

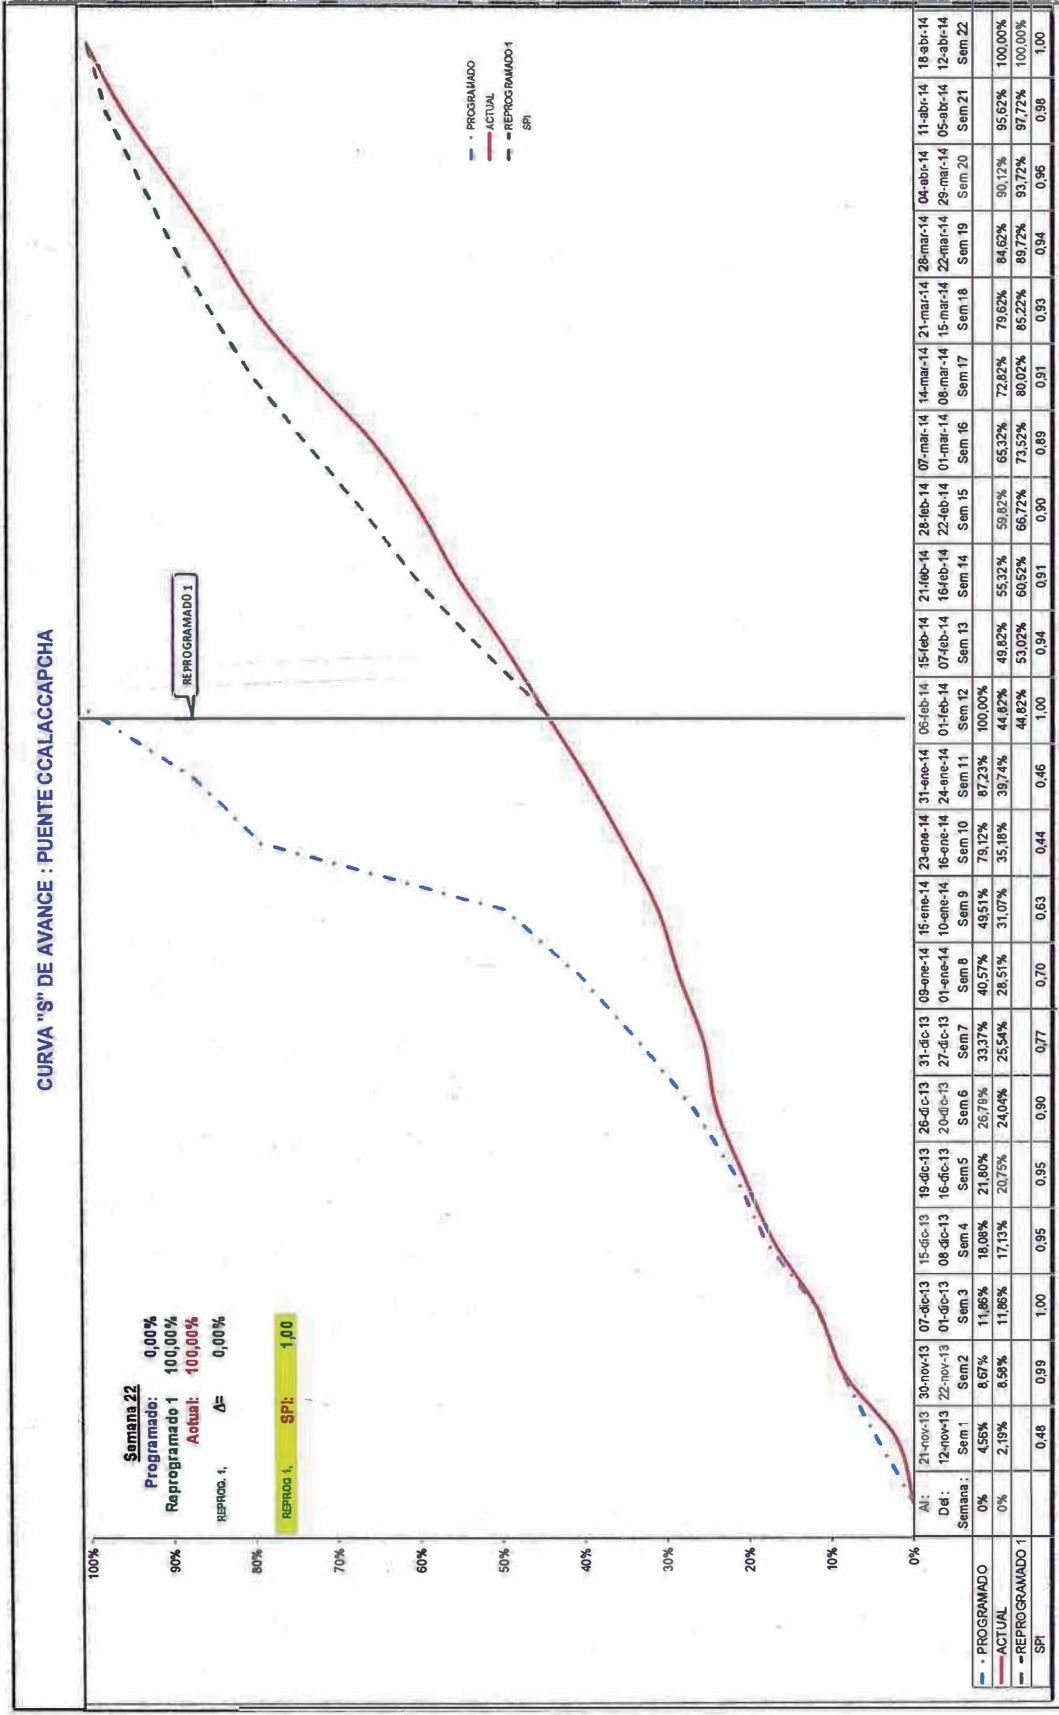
Figura N° 3.2 Curva S de Avance Semanal - Puente Ccalaccapcha

- ✓ SPI = 1.0, Proyecto Ok, Ejecutado = Programado
- ✓ SPI > 1.0, Proyecto Bien, Ejecutado > Programado
- ✓ SPI < 1.0, Proyecto Mal, Ejecutado < Programado

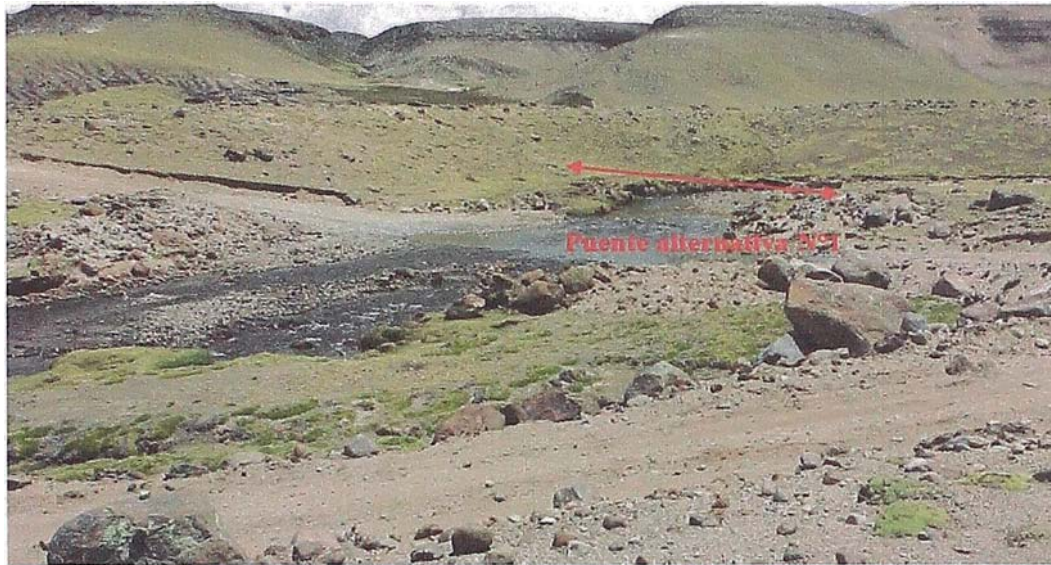
Figura N° 4.1 Ubicación del Puente - Alternativa N°1

Coordenadas de margen izquierdo: 720156E, 8355156N

Coordenadas de margen derecho: 720108E, 8355173N

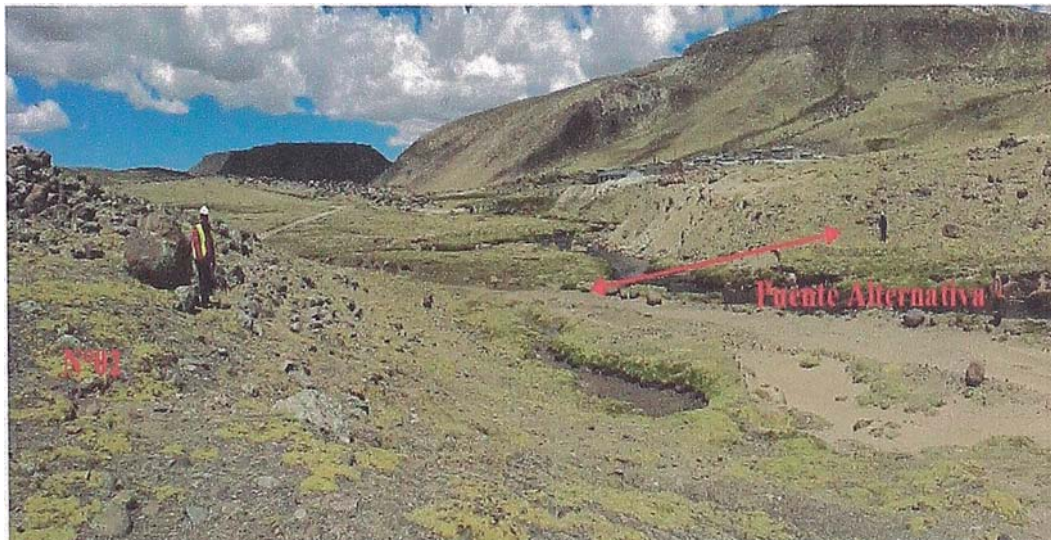
Figura N° 4.2 Ubicación del Puente - Alternativa N°2

Coordenadas de margen izquierdo: 720159E, 8355238N

Coordenadas de margen derecho: 720132E, 8355230N

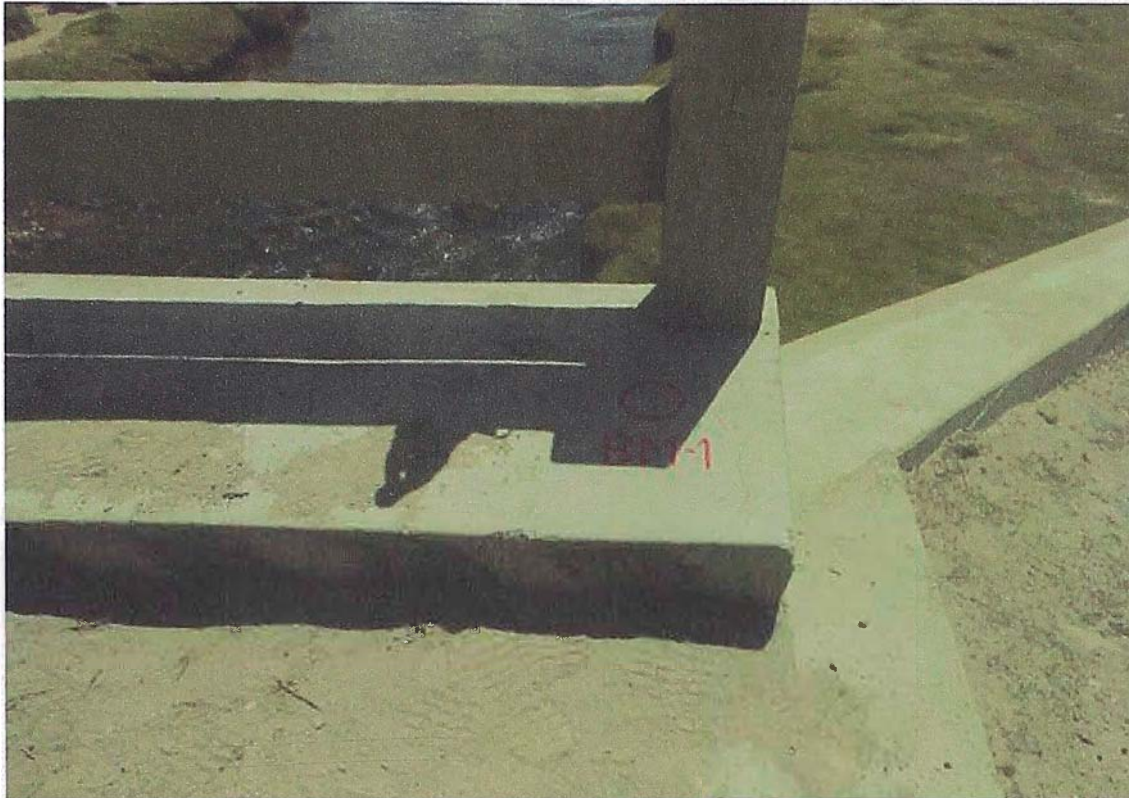
Figura N° 4.5 Ubicación Punto BM-1

Para ello se elaborará un levantamiento topográfico trasladando el Punto de referencia BM-1 de cota: 4507.53 msnm localizado en la vereda del Puente Existente en la Quebrada Puisa (financiado por el FONCODES).Trasladando los puntos hacia la Ubicación del Puente por poligonales Abiertas (Ver Figura 4.1 del Anexo A), para elaboración de planos de Construcción.

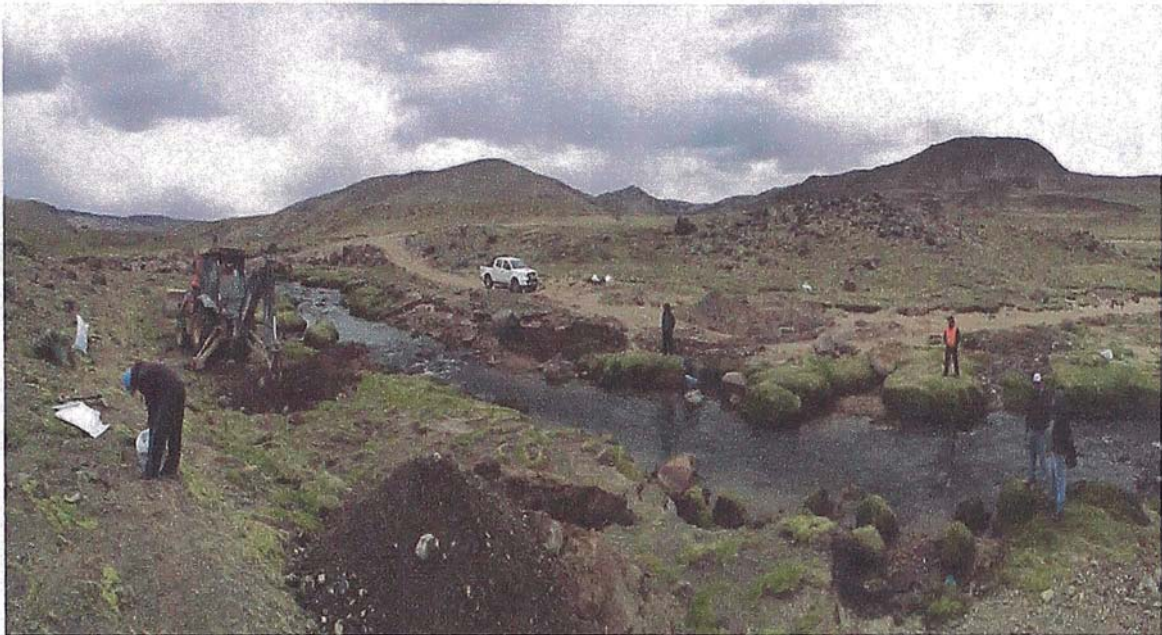
Figura N° 4.7 Vista panorámica de Ubicación de Calicatas

Seguidamente se realizaron las investigaciones geotécnicas superficiales y subsuperficiales mediante calicatas en la zona de los estribos donde estaría ubicado el Puente.

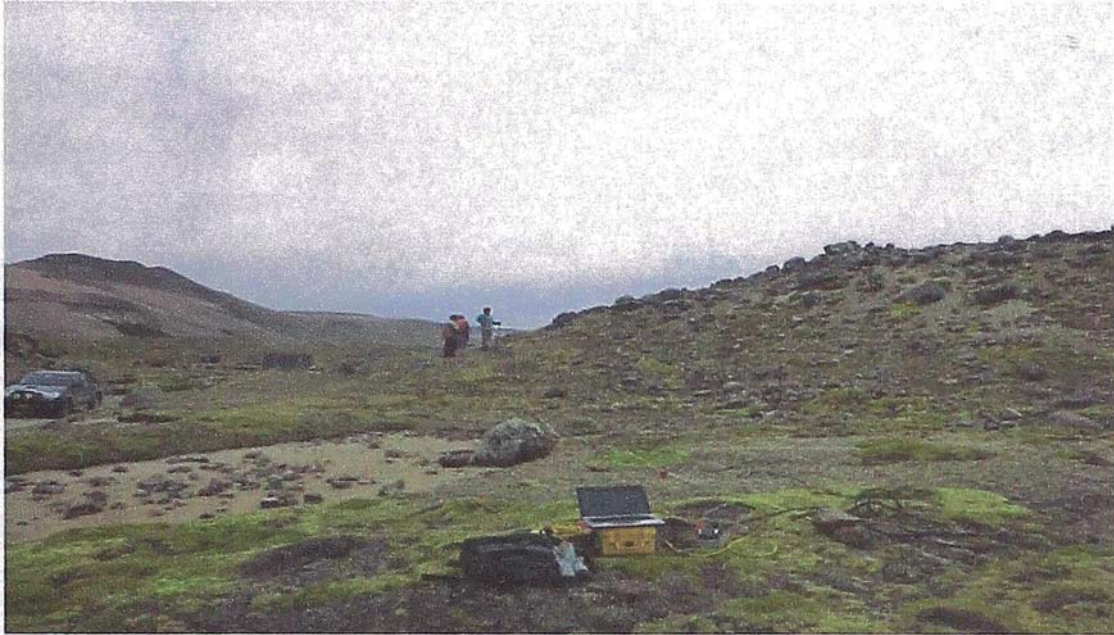
Figura N° 4.9 Ensayos de Refracción Sísmica

Se realizaron ensayo de refracción sísmica para el estudio de Suelos de la Cimentación.

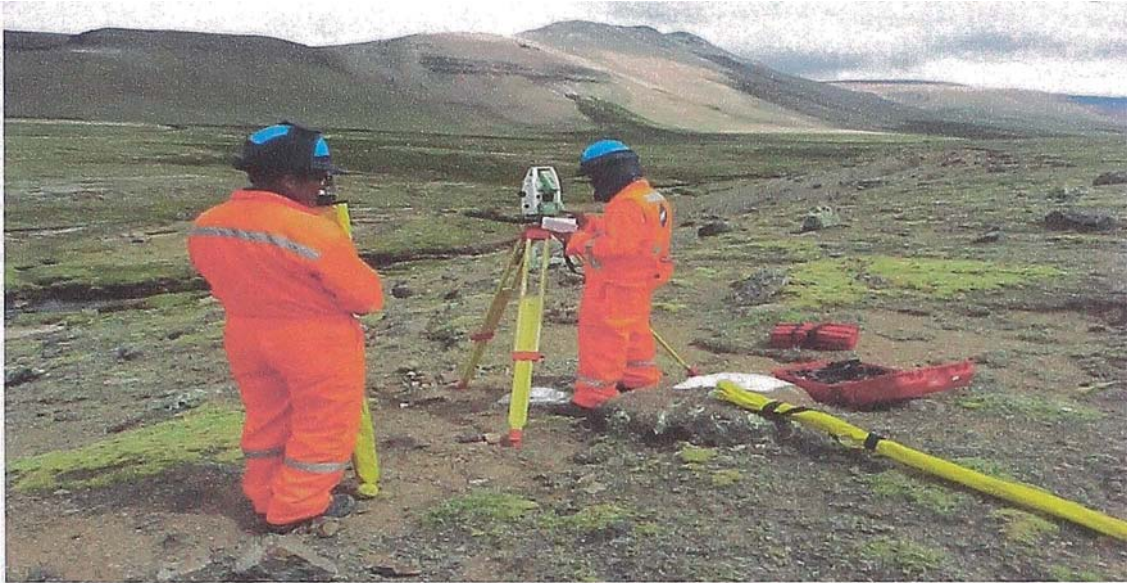
Figura N° 4.10 Equipos Topográficos

Los trabajos de topografía se realizarán con 1 equipo de topografía (Estación Total y Nivel), que dejará los puntos de nivelación y coordenadas debidamente monumentadas, para dar inicio a las excavaciones en los estribos donde estará ubicada la cimentación que soportara a la Superestructura del Puente.

A continuación, se hará uso de herramientas manuales debidamente inspeccionadas por la supervisión además de sustancias químicas como yeso y cal para el trazo (cuentan con rombo NFPA y hoja de seguridad MSDS). Las estacas tendrán 2" de diámetro y 0.40 m de largo y se ubicarán en un punto fijo de referencia que servirá para chequear las medidas cuando sea necesario.

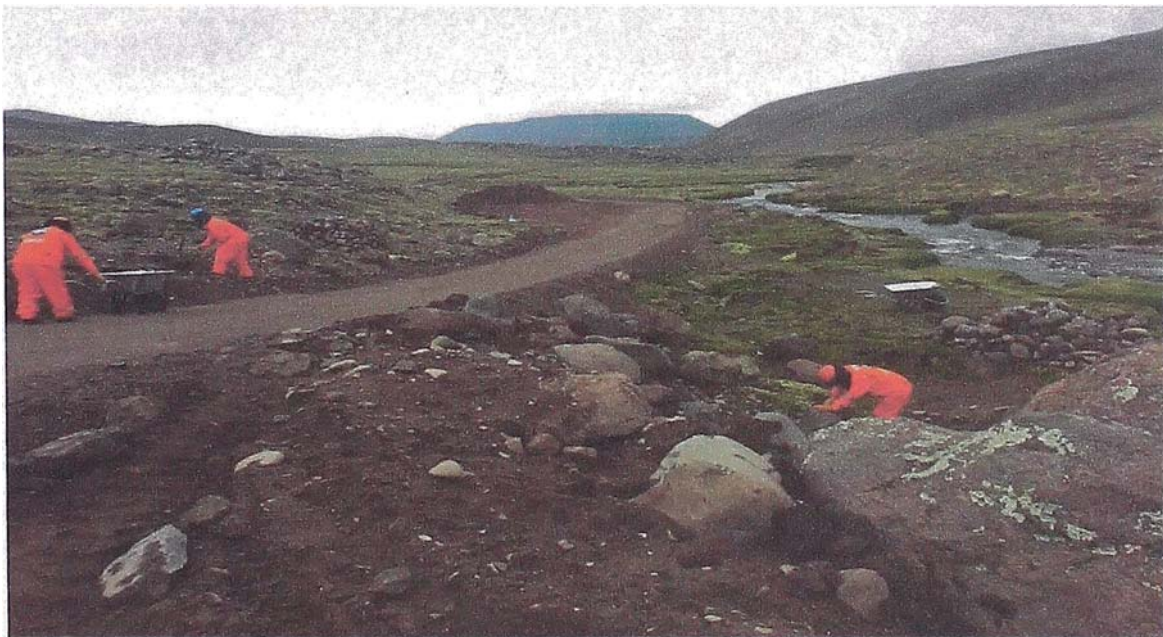
Figura N° 4.11 Acarreo de Piedras - Falza Zapata

Para realizar el vaciado de Concreto en la Falsa Zapata en cada Estribo de dimensiones $2.8 \times 3.3 \times 7.0 = 65 \text{ M}^3$ (Aprox), el 30% de este Volumen debe ser Piedra TM 12". Por lo que se procede a hacer la recolección de 19.5 M³ de Piedra en Cada Estribo. Estas piedras son recolectadas por las zonas aledañas de río, y dentro del cauce de la quebrada Puisa como se muestra en las siguientes Fotografías.

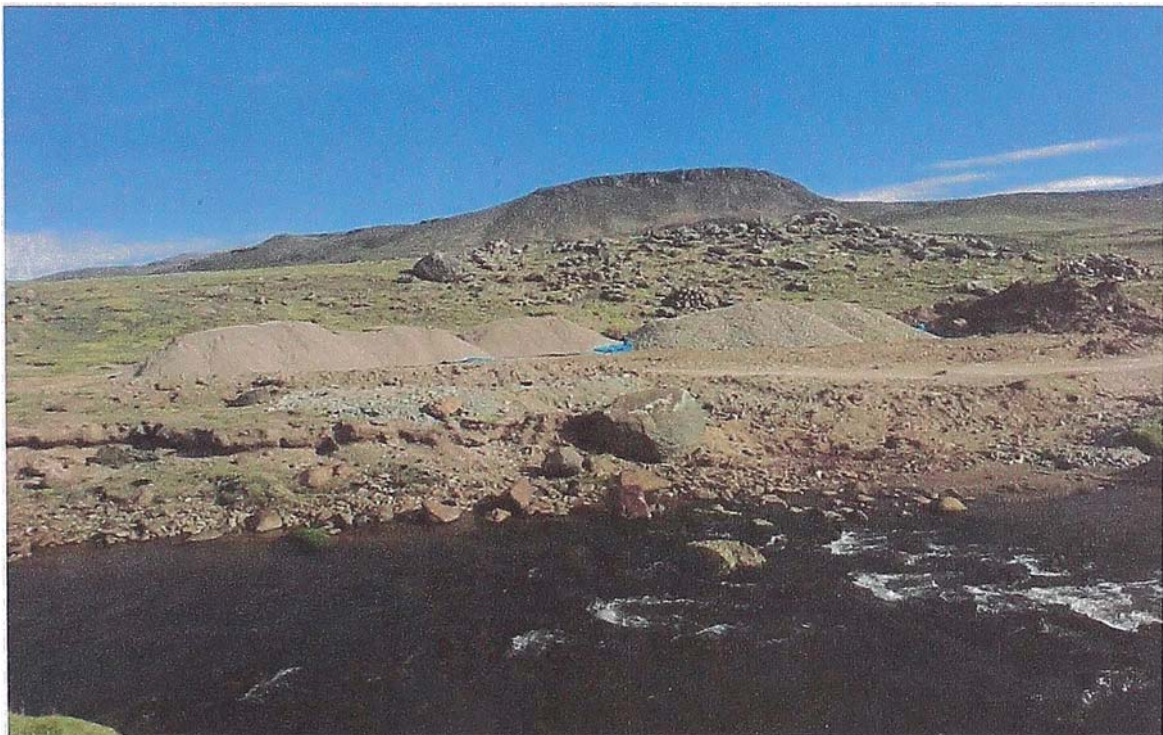
Figura N° 4.13 Agregados en los Estribos del Puente

Así mismo para la elaboración de 45.5 M3 de Concreto en cada estribo se recolecto los materiales para el concreto de la Cantera la Esperanza, ubicada a 26 KM de la Ubicación del Puente Calaccapcha.

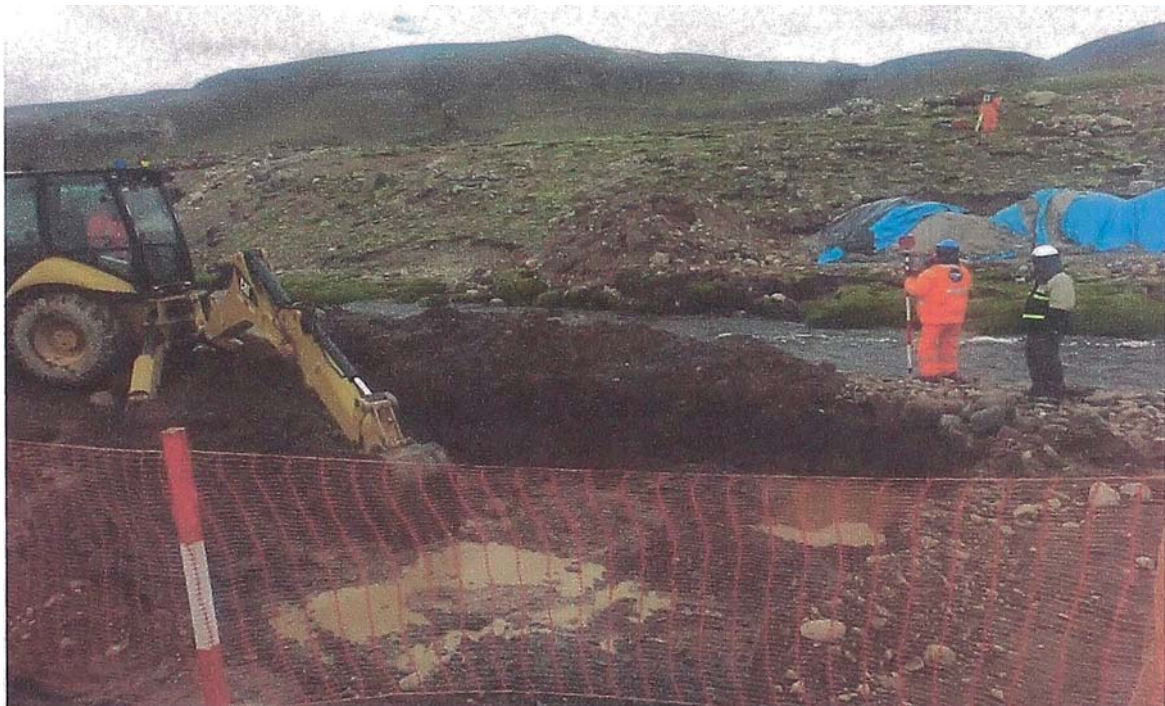
Figura N° 4.14 Excavación de Zanja – Presencia de nivel Freático

Los materiales a depositar de esta excavación deberán apilarse en los Botaderos respectivos asignados por el Supervisor del Propietario, garantizando no exceder su capacidad y distribución definida.

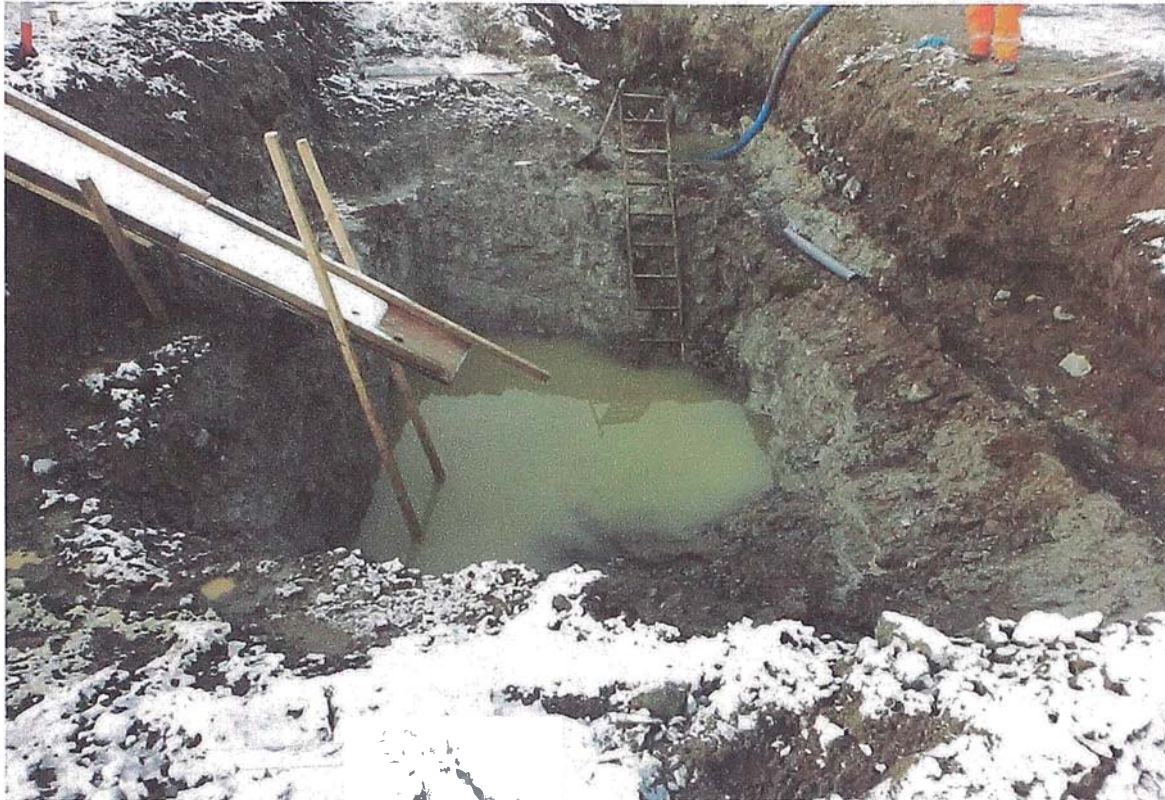
Figura N° 4.15 Nivel de Excavación de Falsa Zapata

Así mismo una vez realizada la excavación hasta la cota 4,504.75 msnm requerida según los planos de construcción, se acondiciono el área para el vaciado de Concreto de la Falsa zapata. Debido a que nos encontrábamos próximos al periodo de avenidas, en esta zona de altura y de clima severo se tenía que esperar un buen tiempo, ya que las temperaturas llegaban a menos de 5 °C y este no era recomendable para vaciar el concreto a dicha temperatura. Por lo que se tenía que esperar un día claro y que cumpla con los requerimientos de vaciado de concreto a temperaturas mayores a 5 °C. En la siguiente fotografía se visualiza tiempo de vaciado en Stand By por no cumplir con las condiciones climáticas para el vaciado estando a 1.7 °C.

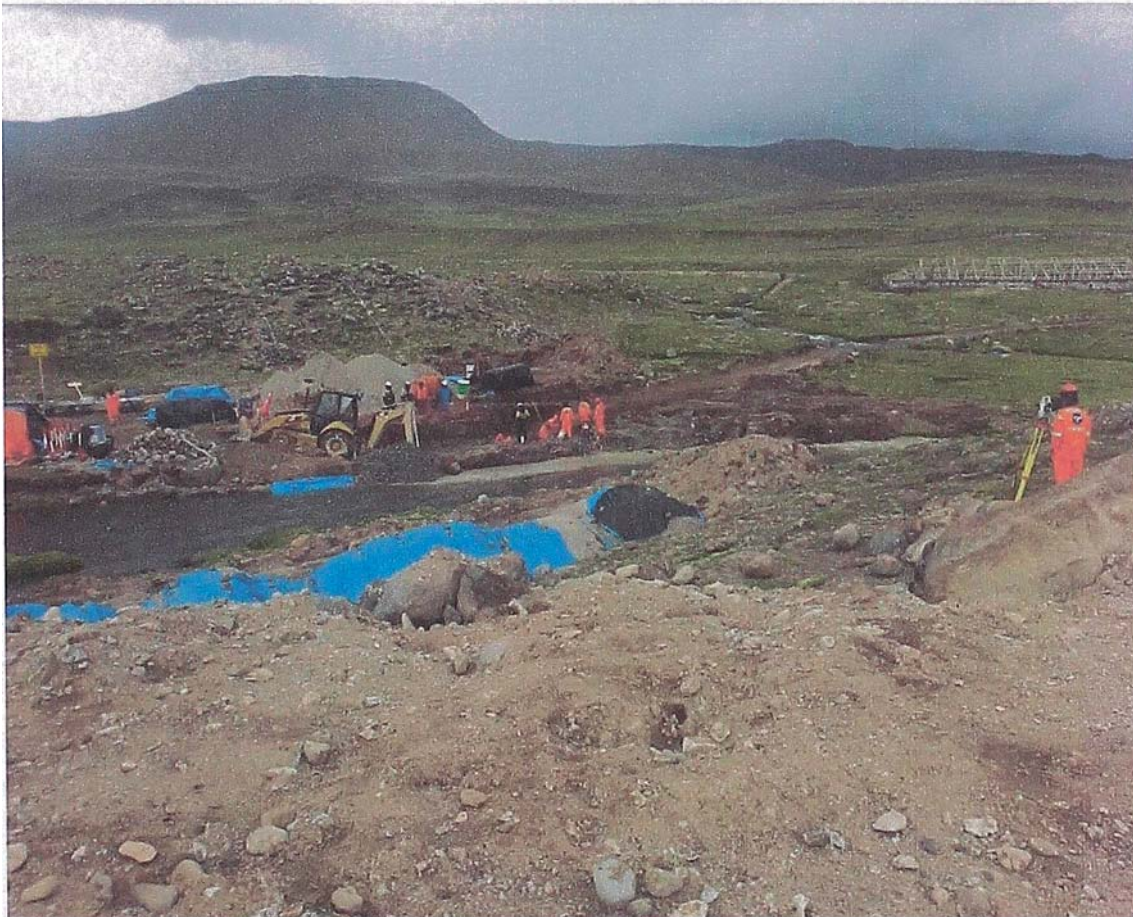
Figura N° 4.18 Seguimiento del Nivel del Vaciado - Falsa Zapata

Se construirá una vez hecha la excavación y sobre se rellenara con concreto de resistencia a la compresión de 280 Kg/cm², en esta estructura se deberá agregar hasta un 30% de su volumen piedra cuyo tamaño máximo deberá ser de 12” procurando que queden embebidas en el concreto.

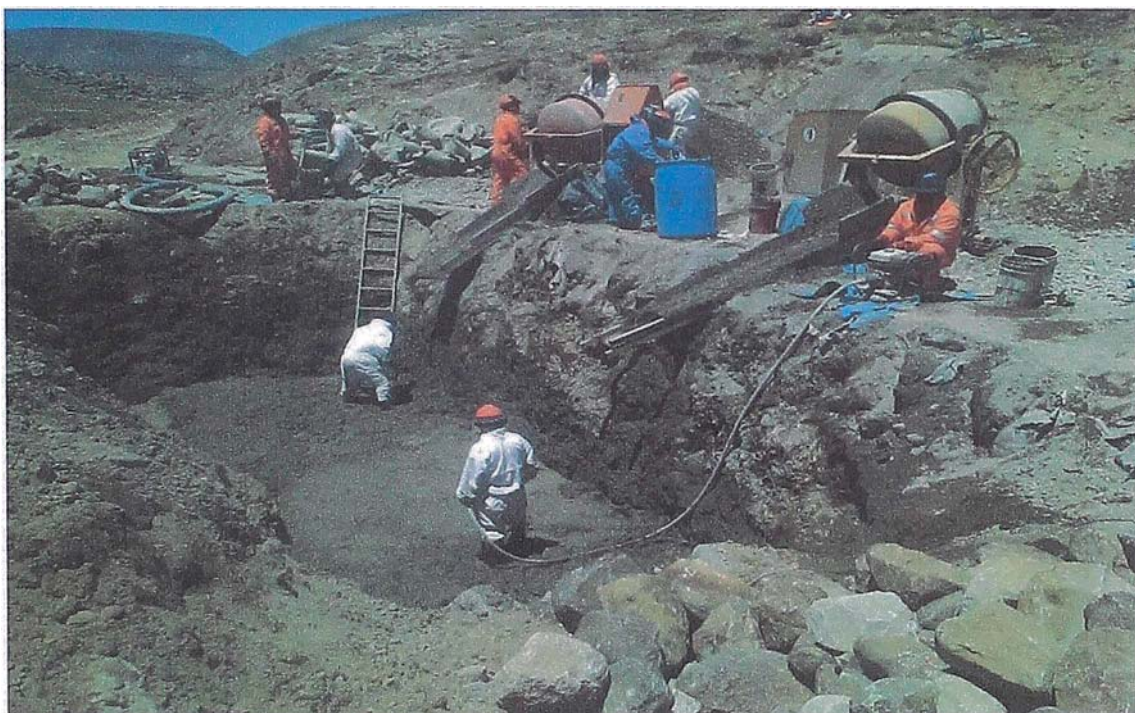
Figura N° 4.19 Vibrado de Concreto por Capas – Falsa Zapata

El vaciado del concreto base se realizó en forma continua y por capas de altura de 45 centímetros, la cual debe ser adecuada de acuerdo con los resultados que vaya obteniendo el Contratista. La piedra incorporada presentara salientes del orden de los 12" con objeto de proporcionar una correcta adherencia con la capa subsiguiente. La superficie del concreto, al concluirse cada colado debe protegerse para evitar que el concreto pierda humedad, manteniendo húmeda la superficie hasta recibir el colocado de la capa del recinto superior. Después de vaciar cada capa de concreto se realizaba el vibrado respectivo.

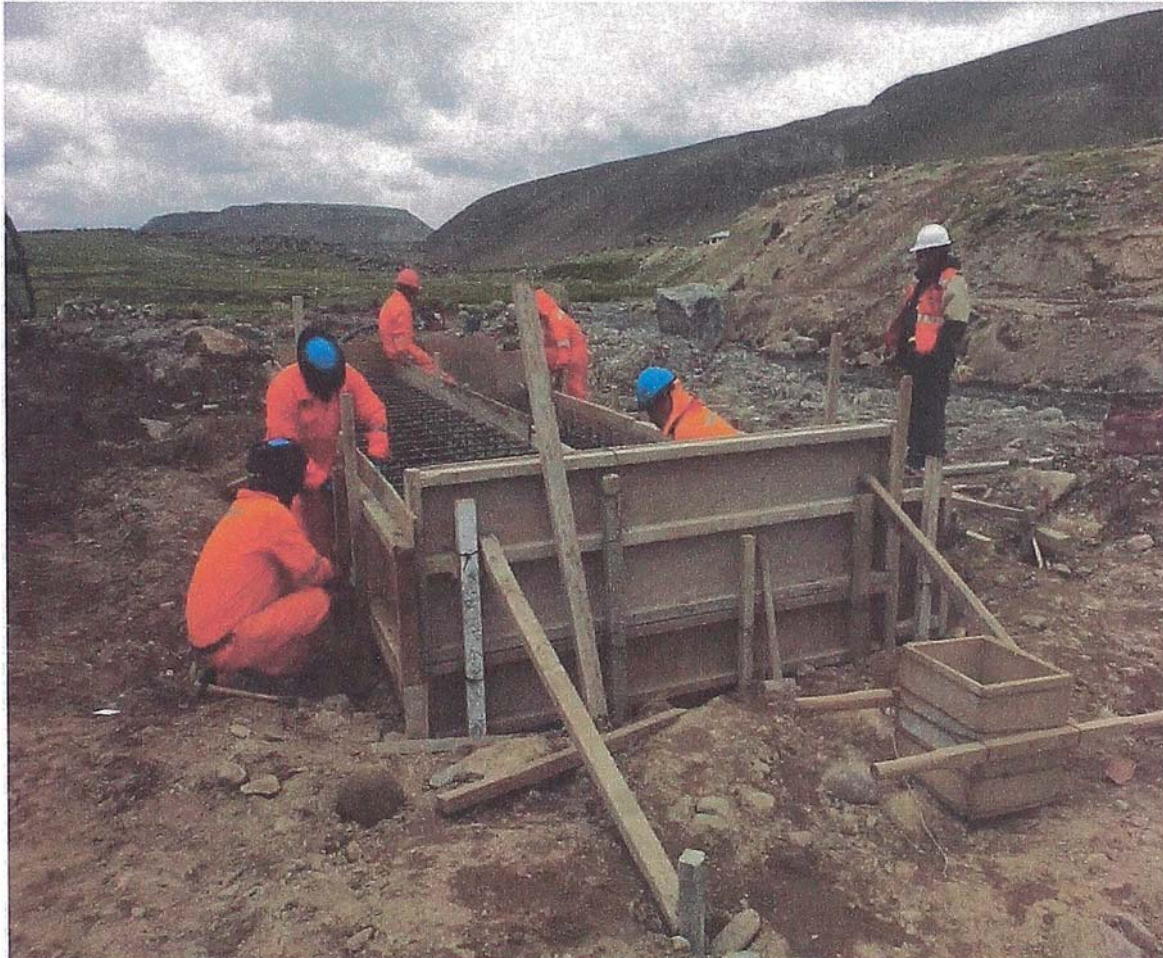
Figura N° 4.22 Encofrado de Zapata en los Estribos

Las barras del refuerzo se cortaron, doblaron y colocaron de acuerdo a la forma y dimensiones indicadas en los planos del proyecto (Ver Plano N° 401). Todas las barras se doblaron en frío y no se permitió el doblado en obra de ninguna barra parcialmente embebida en el concreto.

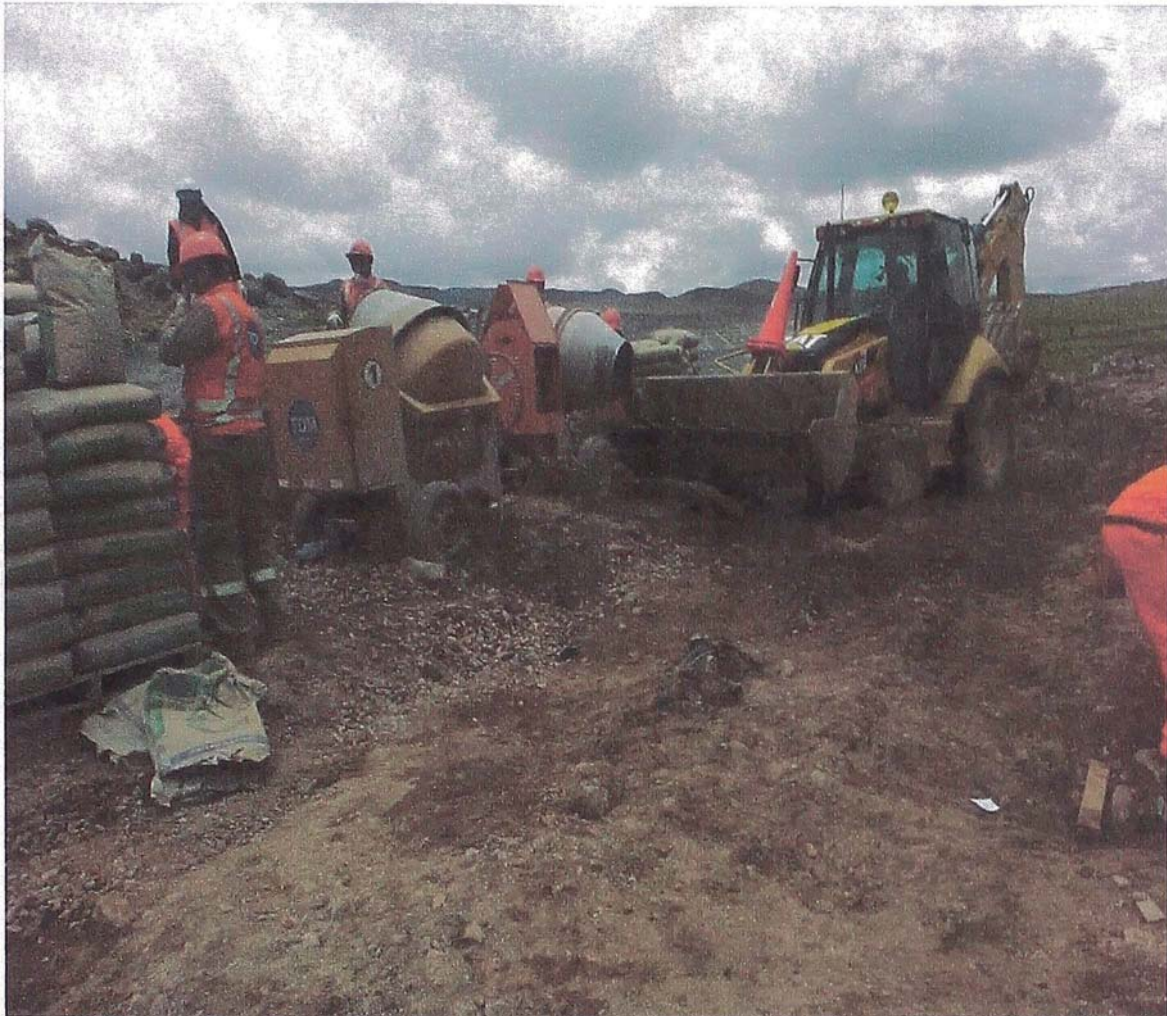
Figura N° 4.23 Distribución de Agregados, Materiales y Equipos - Vaciado del Concreto Zapata

Una vez realizado el armado del acero de refuerzo y encofrado correspondiente, se procede a hacer el vaciado de Concreto armado con concreto de resistencia a la compresión de 280 Kg/cm², cuya dosificación del concreto es la misma al vaciado de concreto en la falsa zapata.

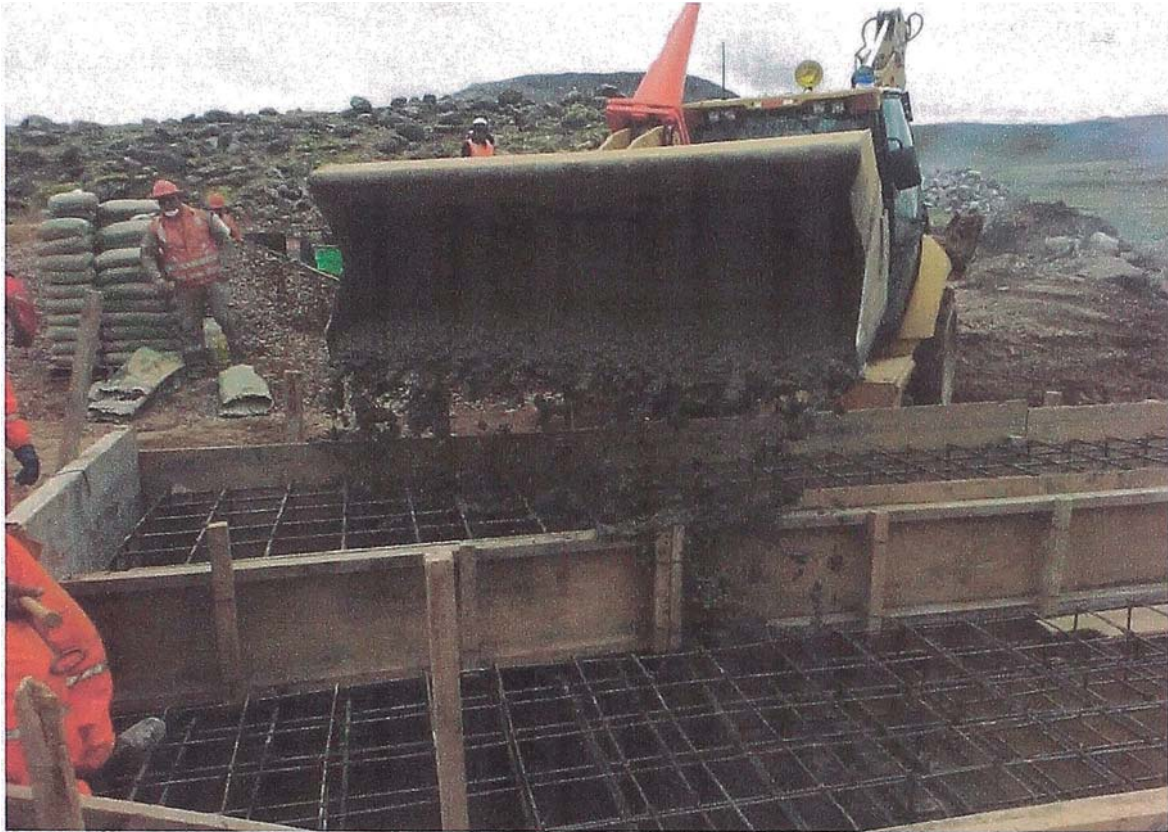
Figura N° 4.24 Vaciado de Concreto Con Retroexcavadora 420F – Zapata Estructural

Para mejorar la eficiencia del vaciado para la Zapata de concreto Armado debido a los recursos limitados del personal que trabaja en la zona, se utilizó Retroexcavadora Cargadora 420F para realizar el vaciado continuo trasladando directamente desde el buggie hacia la ubicación de la zapata. Así mismo se realizó el vibrado correspondiente continuamente realizado el vaciado de cada capa correspondientemente.

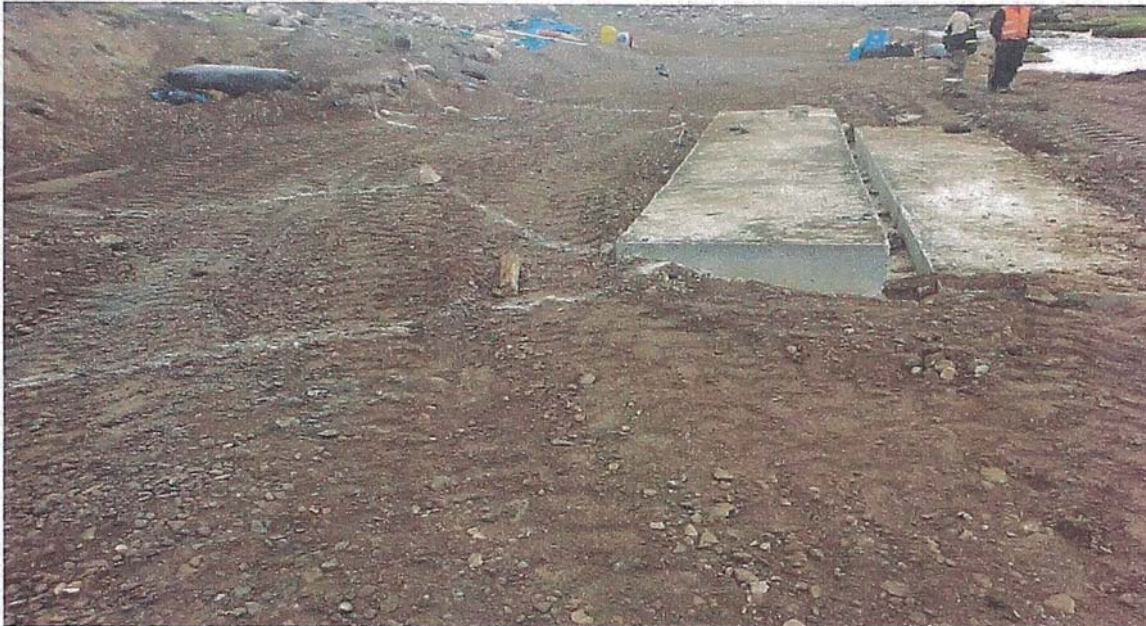
Figura N° 4.27 Desencofrado de Zapata Estructural - Nivelación y Trazado de Muros de Encausamiento

Una vez realizado desencofrado la zapata de los estribos izquierdo y derecho se procedió a nivelar la base de la cimentación con material de relleno para la instalación y fijación de la Superestructura Supercor.

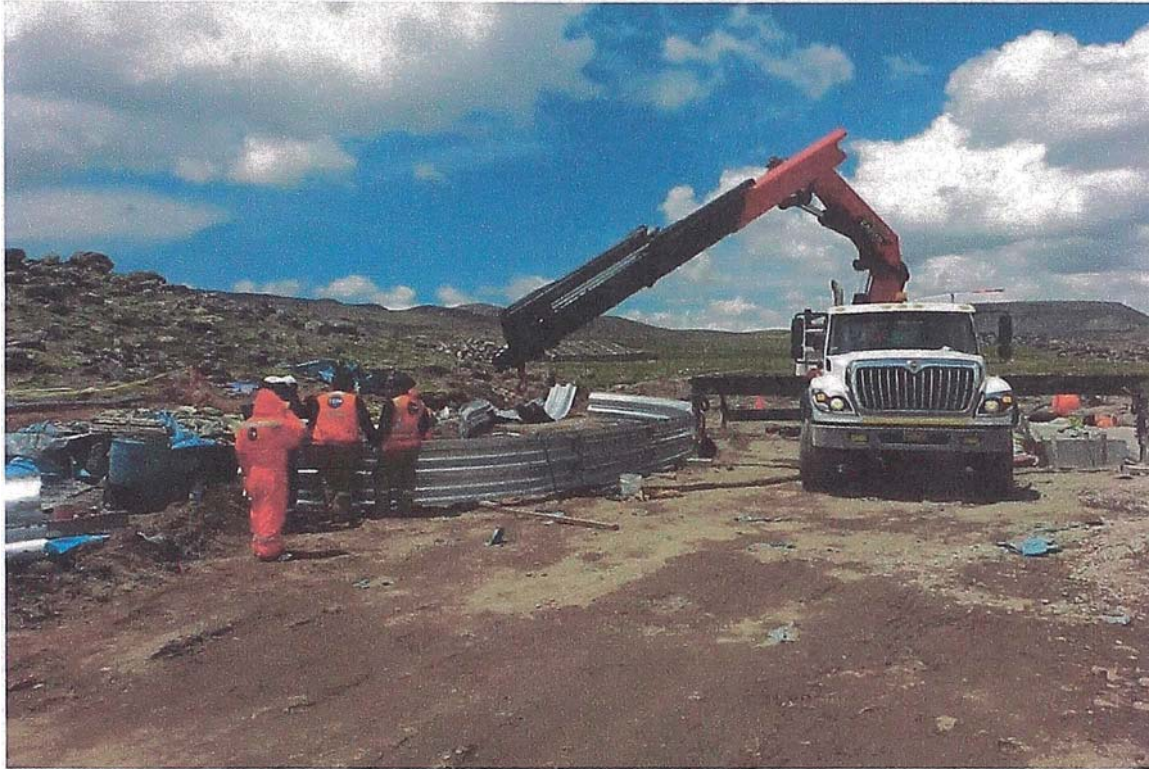
Figura N° 4.29 Unión de Placas en el Nivel del terreno

Una vez una placa fue puesta en su lugar mediante atornillado parcial, el resto de los tornillos pueden ser insertados y apretados a mano. Una vez los tornillos están en su lugar, se aprietan las juntas longitudinales antes que las juntas circunferenciales. Se apretó dos (2) o tres (3) anillos detrás del ensamblaje de las placas para permitir flexibilidad en el ensamblaje y alineación de los agujeros de los tornillos.

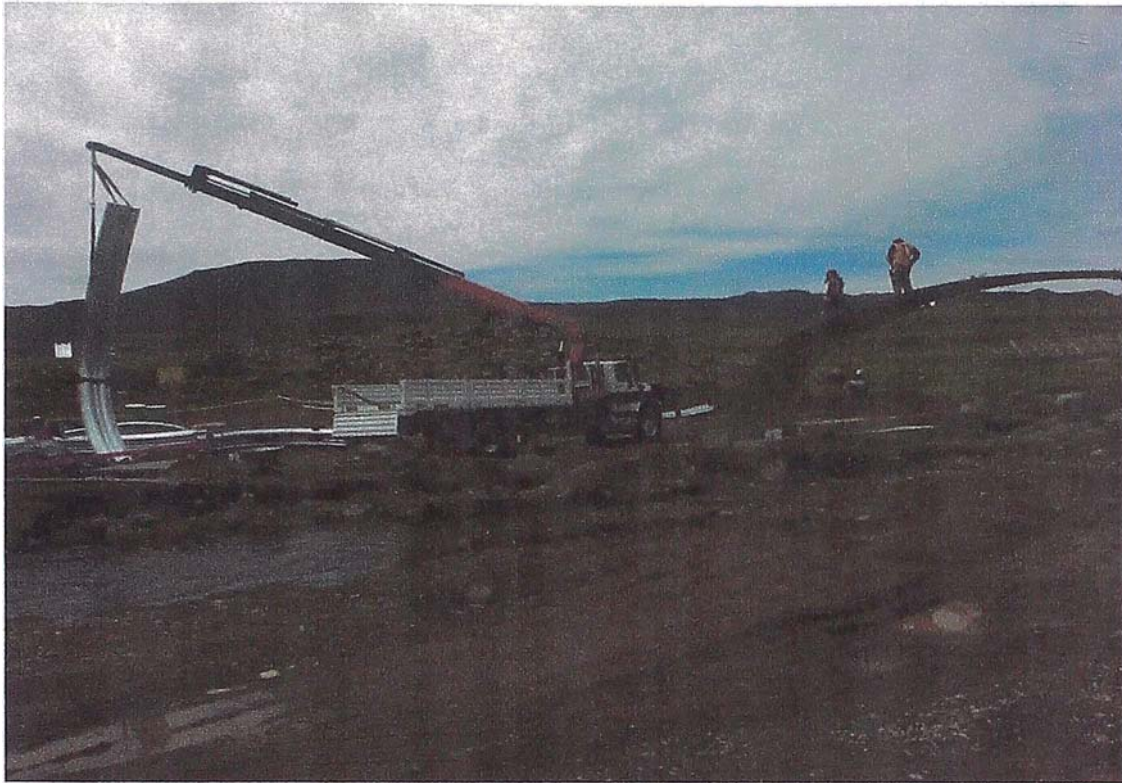
Figura N° 4.30 Izaje de Placa Estructural

El izaje de cada anillo se realizó con un Camión Grúa de 12 Tn. Las placas fueron elevadas y colocadas usando dos horquillas sujetas con dos cables o cadenas separados. Las horquillas estuvieron sujetas de manera que la placa quede suspendida en la posición en que se sujeta a la estructura, por. ej., las placas centrales deben engancharse en el centro para que queden suspendidas horizontalmente.

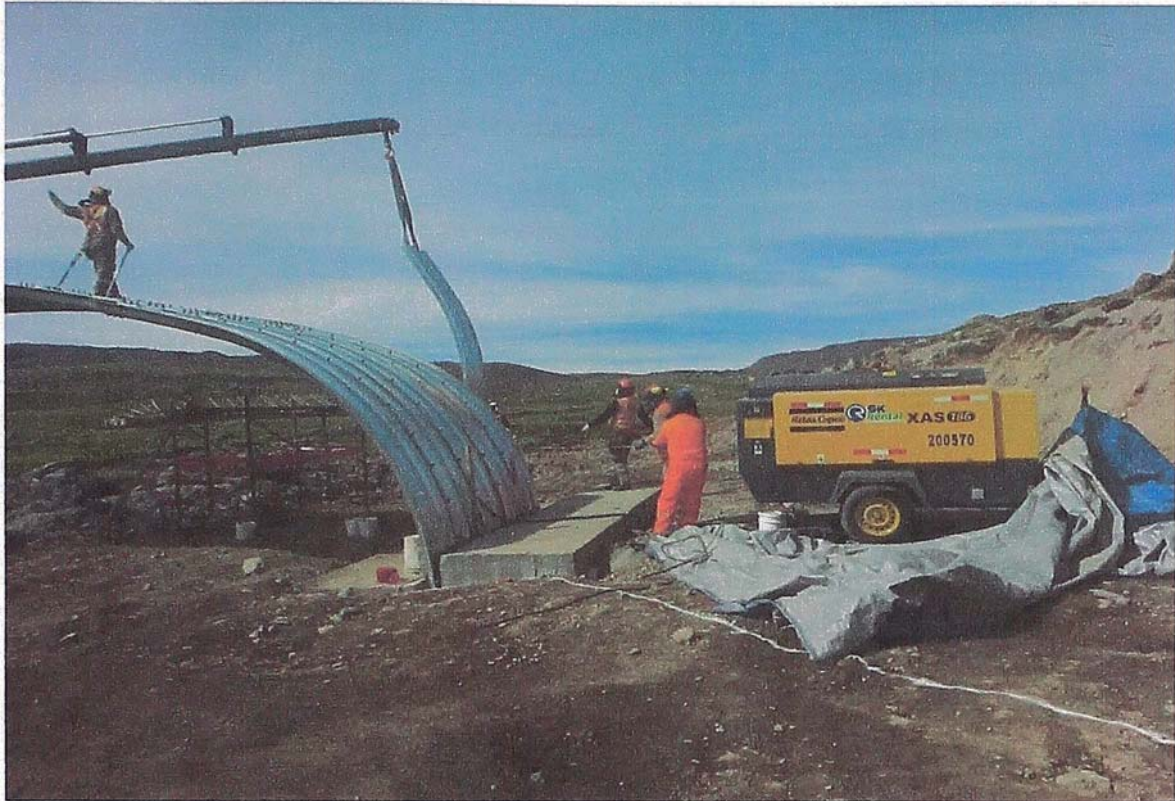
Figura N° 4.31 Ubicación de Placas al eje del Puente

En lugares donde hay 3 placas que se traslapan, es posible que sea necesario alinear las placas usando un pasador ahusado. Los pasadores ahusados deben insertarse usando un martillo pesado hasta que los agujeros adyacentes estén alineados. Coloque los tornillos en los agujeros adyacentes y apriételos lo suficiente para sostener las placas, luego remueva el pasador ahusado martillándolo de regreso para fuera.

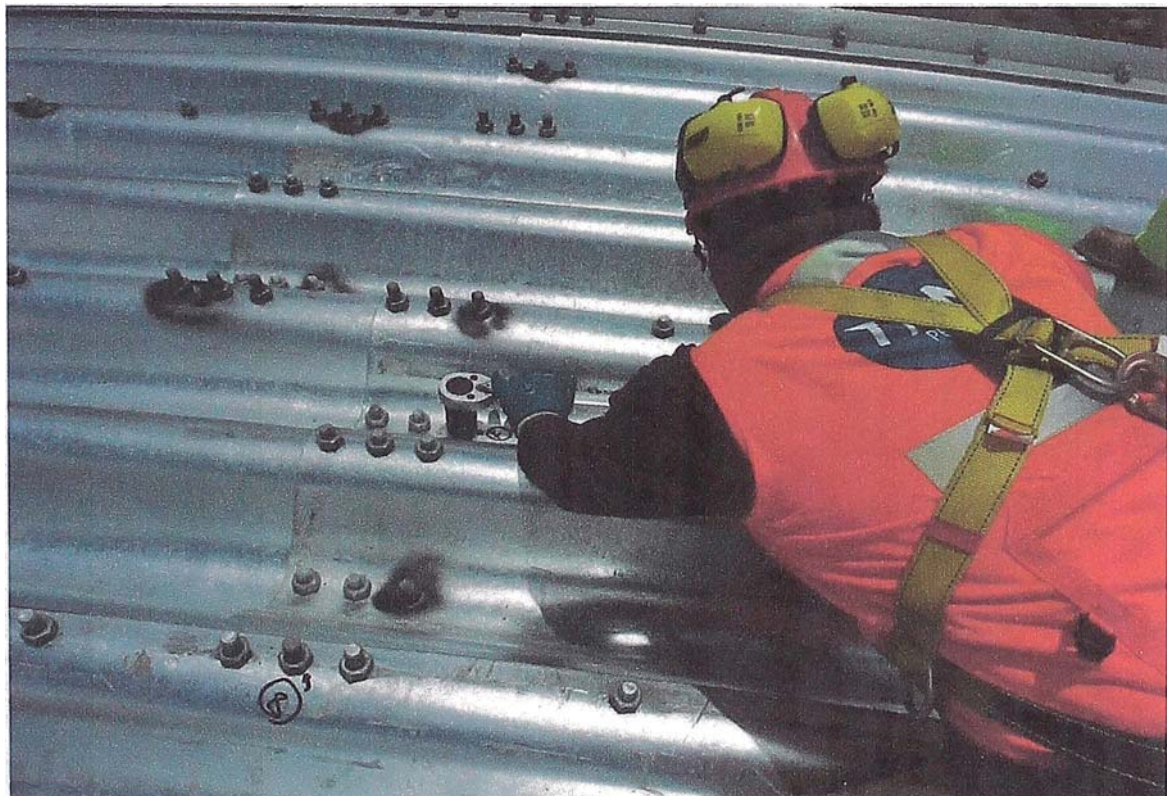
Figura N° 4.32 Unión de Placas con Torquimetro Sobre la Superestructura

El torque requerido en los tornillos es 203-338 N-m (150-250 ft-lb). Los tornillos pueden estar sobre apretados y es buena práctica realizar una inspección visual del ajuste de la
