UNIVERSIDAD NACIONAL DE INGENIERÍA

INFORME DE COMPETENCIA PROFESIONAL

**“PROCESO CONSTRUCTIVO Y GESTIÓN DE PROYECTO DEL
PUENTE CCALACCAPCHA”**

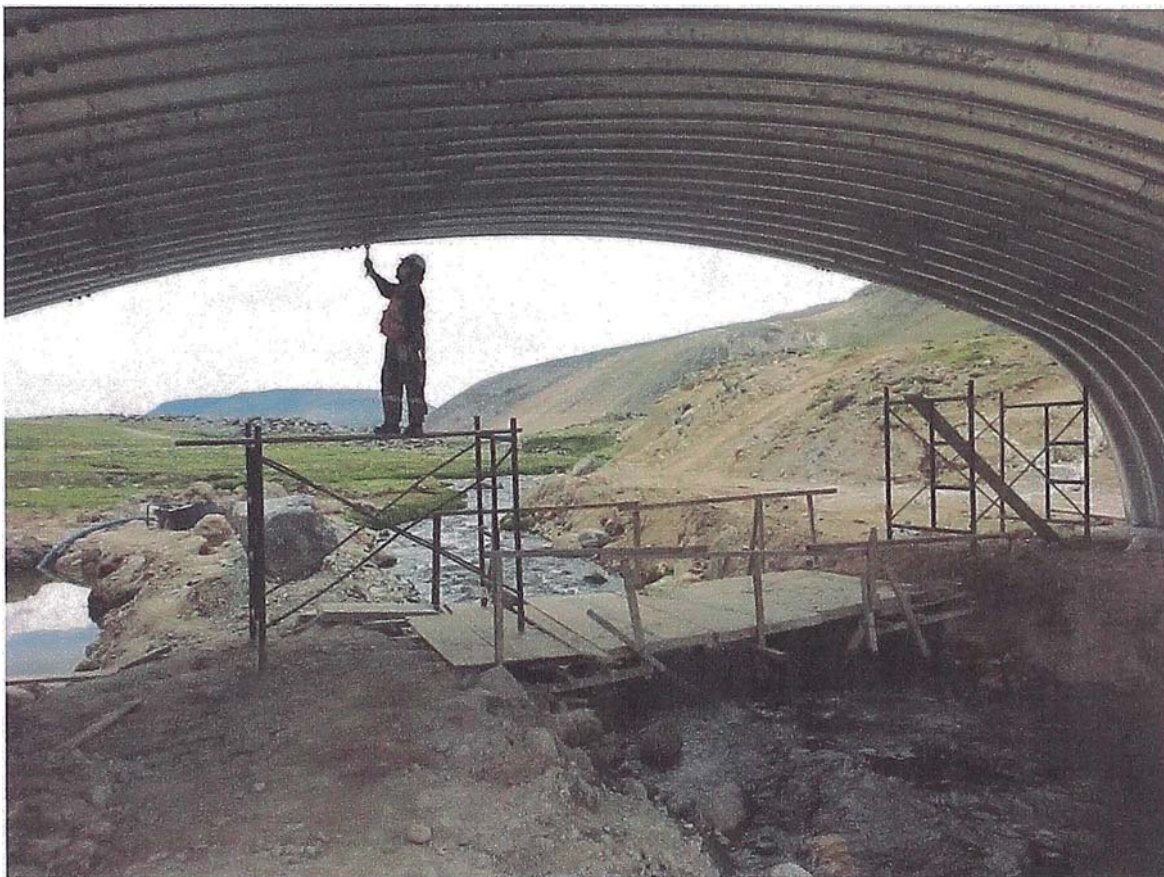
Figura N° 4.33 Unión de Placas con Torquimetro debajo de la Superestructura

Cuando se inspeccione y se hagan pruebas del torque de los tornillos, es buena práctica probar aleatoriamente aproximadamente 5% de los tornillos en la estructura. Si se registra un valor bajo en la torsión, es necesario probar los tornillos en la vecindad inmediata para asegurar que una junta no haya sido salteada. Si se registra un número inaceptable de valores bajos, el contratista deberá volver a verificar la torsión en todos los tornillos.

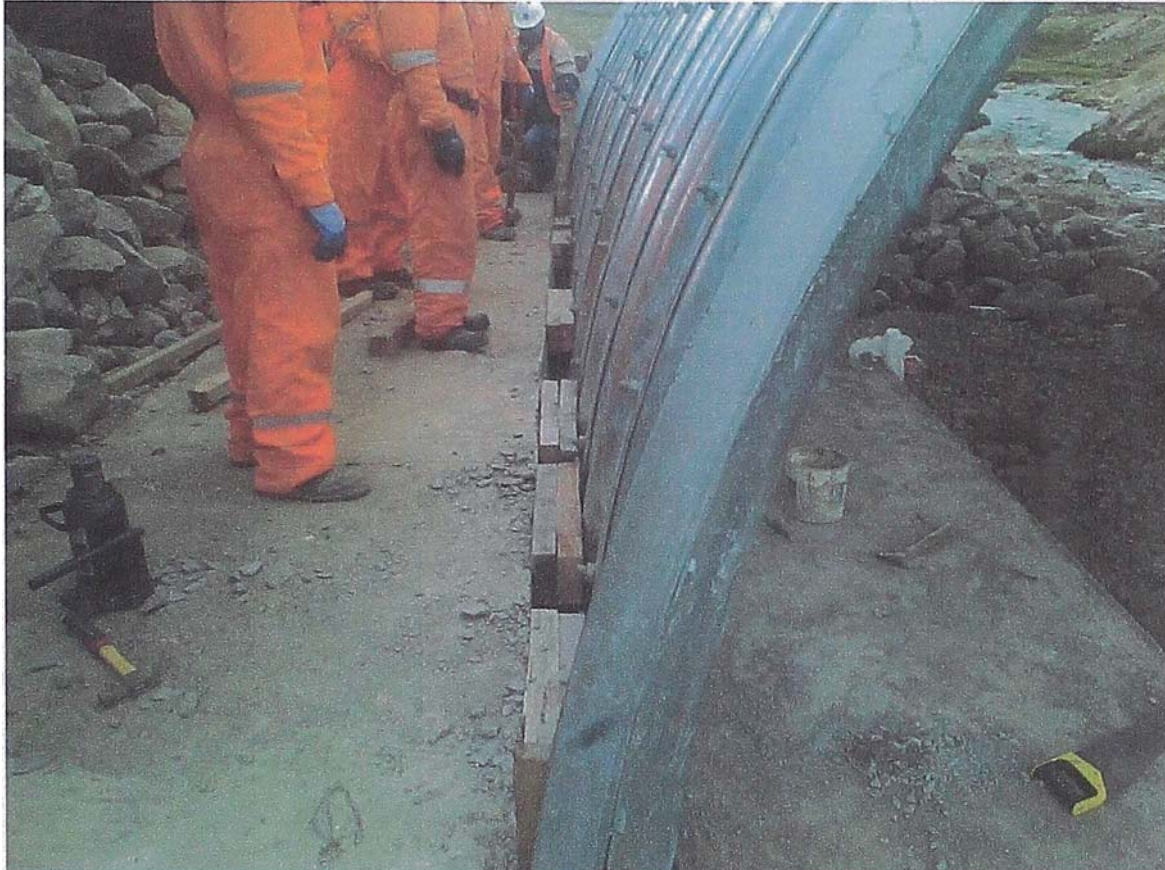
Figura N° 4.34 Fijación de Placa Estructural con Listones de Madera

Por lo que se procedió a hacer la rectificación de la flecha empujando de forma uniforme toda la estructura hacia la parte interior, apuntalando con tacos de madera, lo cual produjo que al reducir la luz, el desplazamiento limite fue el lado límite del tope de la canaleta. Con este procedimiento se logró llegar a la tolerancia de luz y flecha en los planos de construcción.

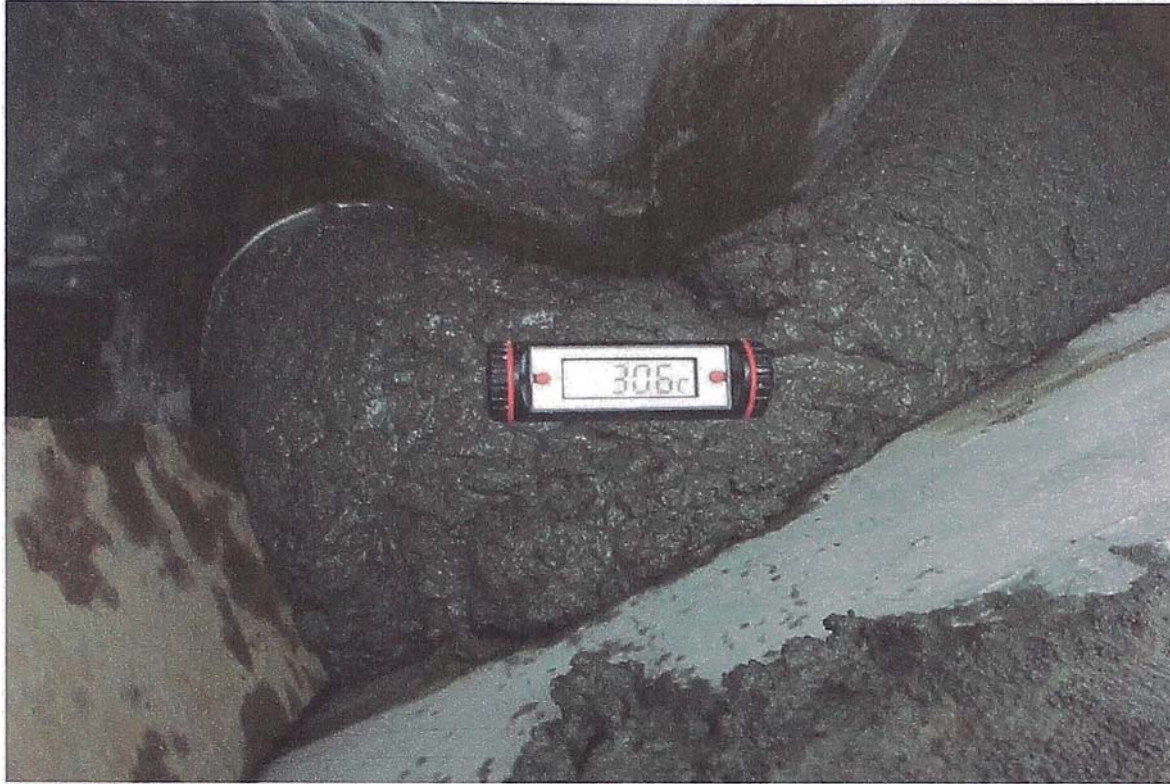
Figura N° 4.35 Verificación de Temperatura del Grout

A continuación se muestra la temperatura del Grout sobre canal de relleno en estructura del Arco Supercor.

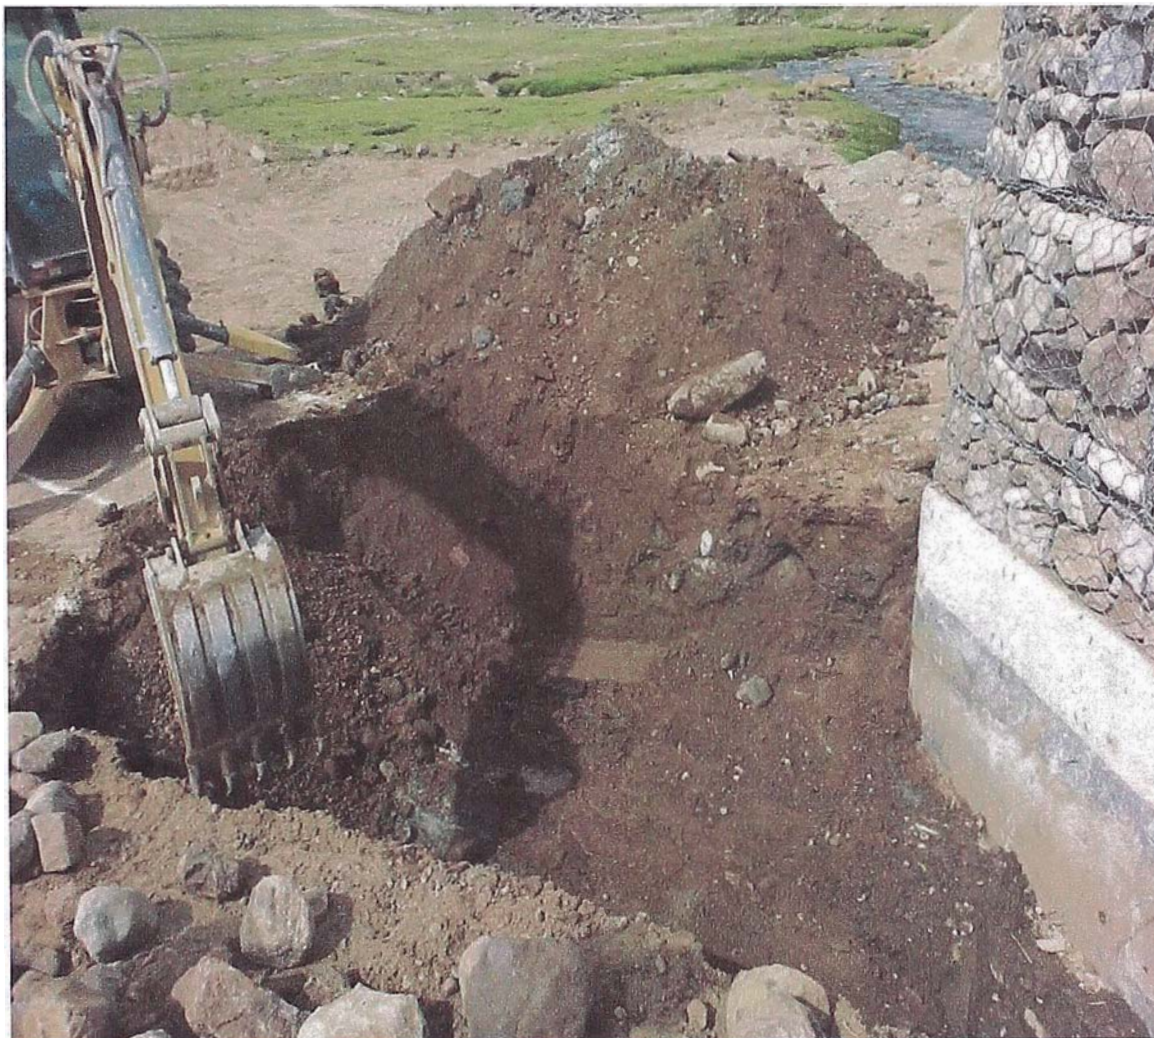
Figura N° 4.37 Excavación de Ubicación de Muros de Encausamiento

La base donde los gaviones serán colocados deberá ser nivelada hasta obtener un terreno con la pendiente prevista. Los niveles de excavación deberán ser verificados por el ingeniero de control de calidad, antes de proceder a la colocación de los gaviones; se constatará que el material de asiento sea el adecuado para soportar las cargas a que estará sometido y si el Ingeniero de QC lo cree conveniente, las cotas podrán ser cambiadas hasta encontrar las condiciones adecuadas.

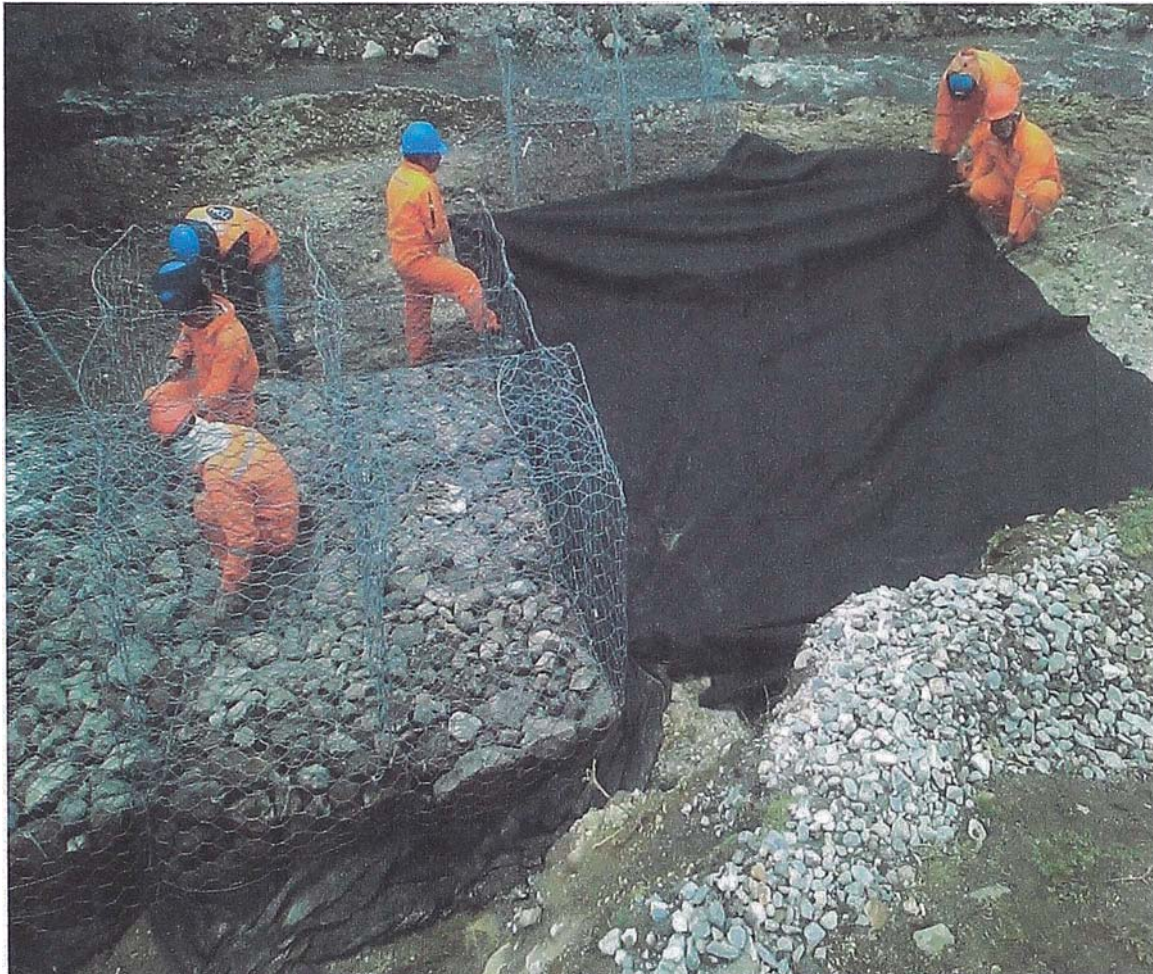
Figura N° 4.40 Colocación de Geotextil No tejido debajo del Muro de Encausamiento

lo más regular posible, y tal que sus medidas estén comprendidas entre la mayor dimensión de la abertura de la malla y 2 veces dicho valor. Podrá aceptarse, como máximo, el 5% del volumen de la celda del gavión con piedras del tamaño menor al indicado. El tamaño de piedra deseable estará entre 6" y 12". Antes de su colocación en obra, la piedra deberá ser aprobada por el ingeniero supervisor. Estos gaviones instalados en el muro de encausamiento serán puestos sobre Geotextil No tejido como está indicado en los planos de diseño.

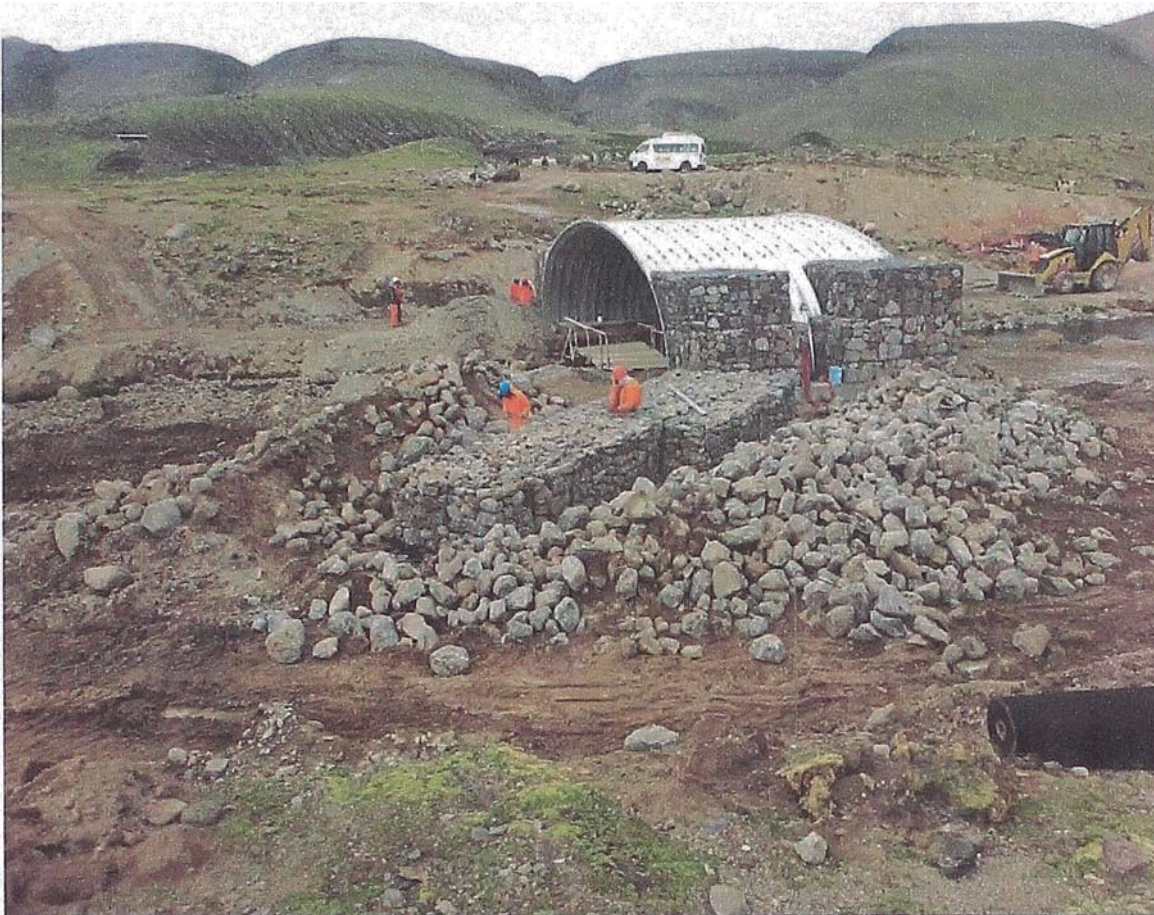
Figura N° 4.41 Rellenado de Piedra - Muro de Encausamiento

Después de completar el relleno de los gaviones, se procederá a cerrar el gavión bajando la tapa, la que será cosida firmemente a los bordes de las paredes verticales. Se deberá cuidar que el relleno del gavión sea el suficiente, de manera tal que la tapa quede tensada confinando la piedra.

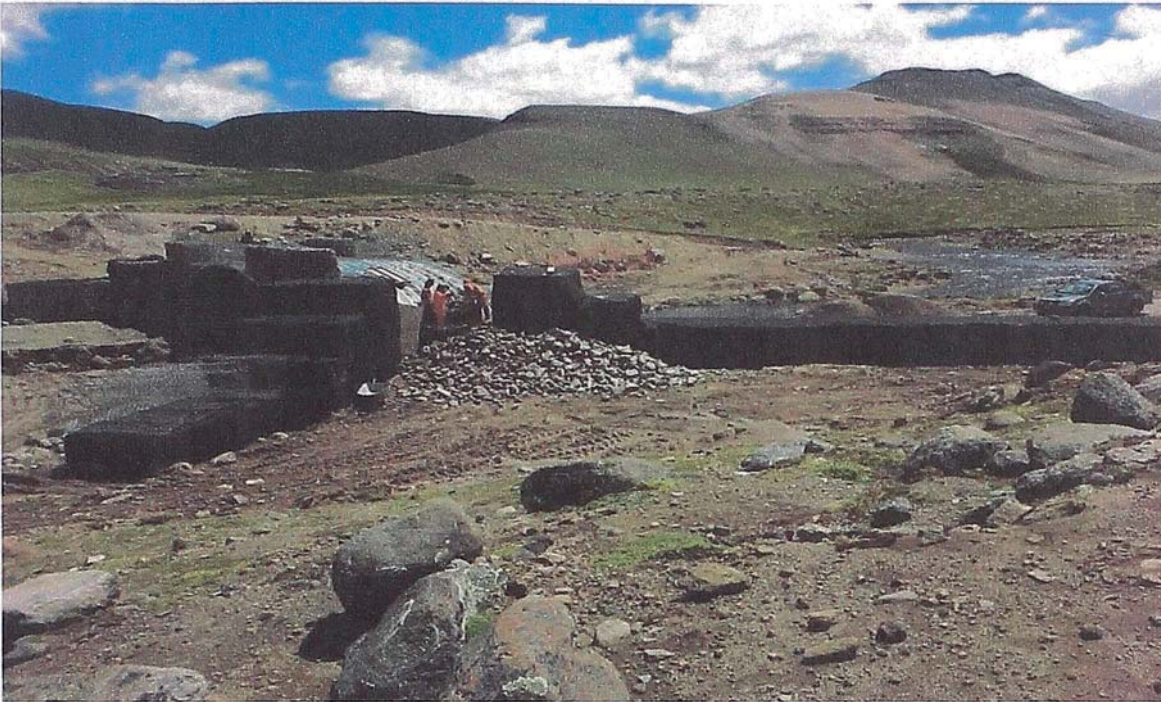
Figura N° 4.42 Traslado de Piedra de Sistema Terramesh

Este trabajo consistirá en la provisión y colocación de un conjunto para constituir una estructura de suelo reforzado, donde cada elemento que compone su pared externa está anclado en su parte posterior por paños de red de malla hexagonal a doble torsión empotrada en el terreno que formará el macizo reforzado.

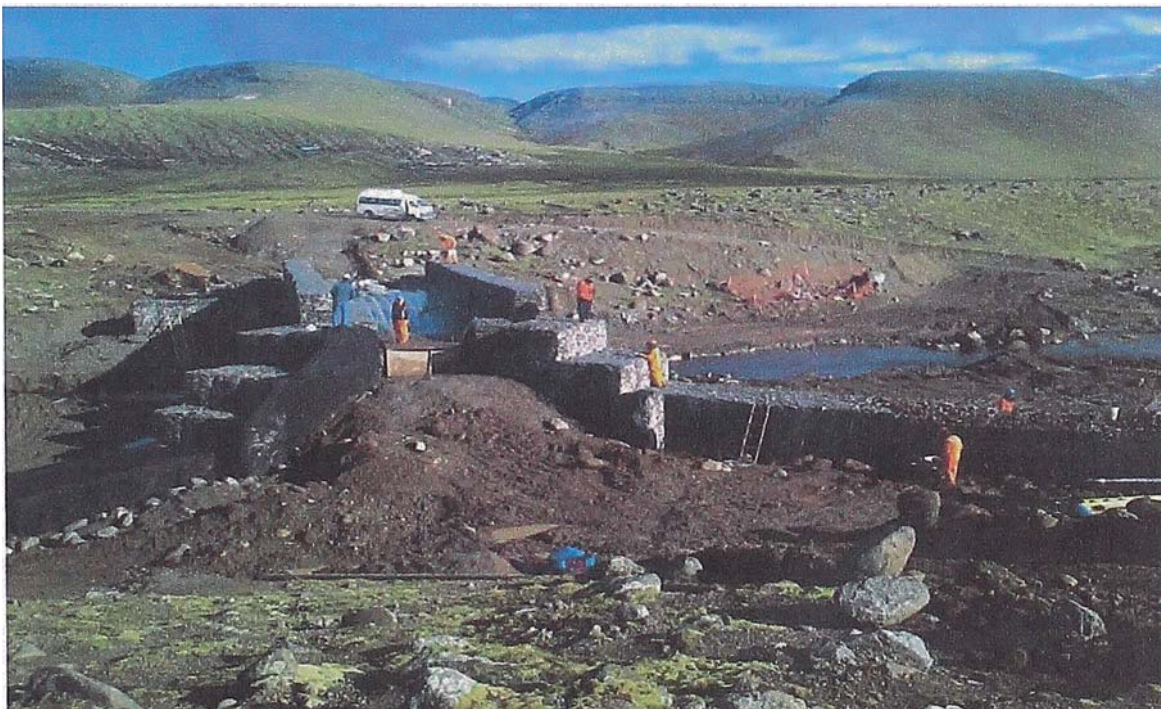
Figura N° 4.43 Rellenado de Piedra - Sistema Terramesh en el eje del Puente

La malla usada como refuerzo deberá trabajar debido a la fricción y el trabamiento mecánico de las partículas del suelo, formando un bloque reforzado capaz de soportar los empujes generados por el macizo a contener y las cargas de tráfico del presente proyecto.

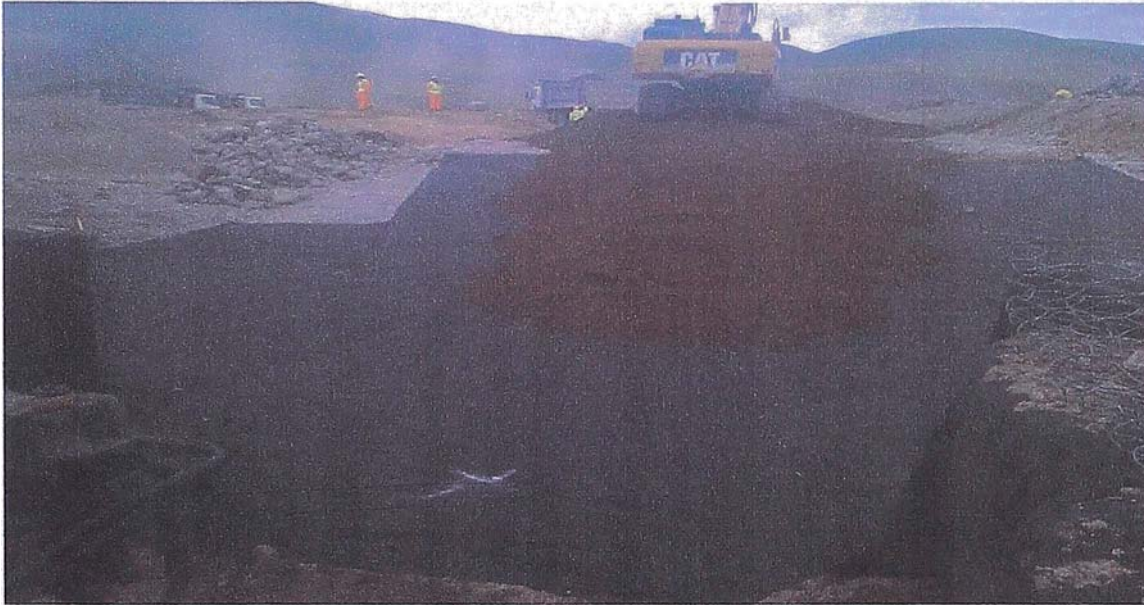
Figura N° 4.44 Relleno de Afirmado sobre Geotextil No Tejido

Ya instalado el sistema Terramesh, se procederá a realizar el relleno de afirmado sobre la superestructura. Este trabajo consiste en colocar el relleno seleccionado en capas que no superen los 0.30 m. para luego ser compactado mecánicamente.

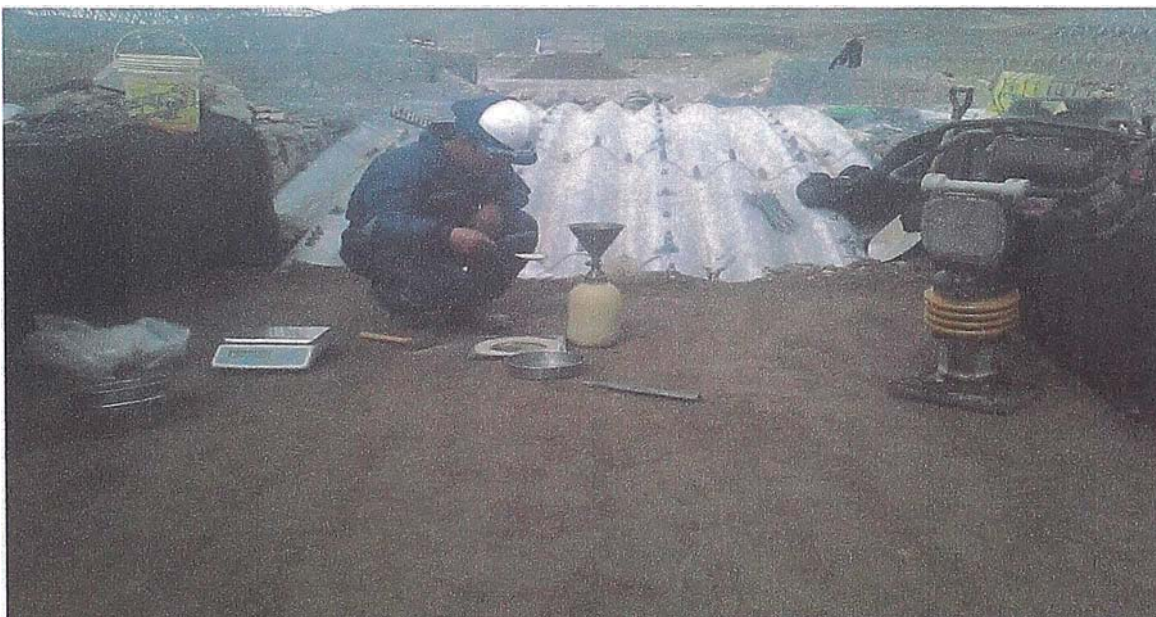
Figura N° 4.45 Ensayo Proctor Modificado

La compactación a utilizar será el adecuado para el tipo de material a utilizar tal que garantice una compactación del 90% de Proctor Modificado; en zonas inaccesibles podrá utilizarse equipo manual siempre y cuando se asegure un buen control de compactación.

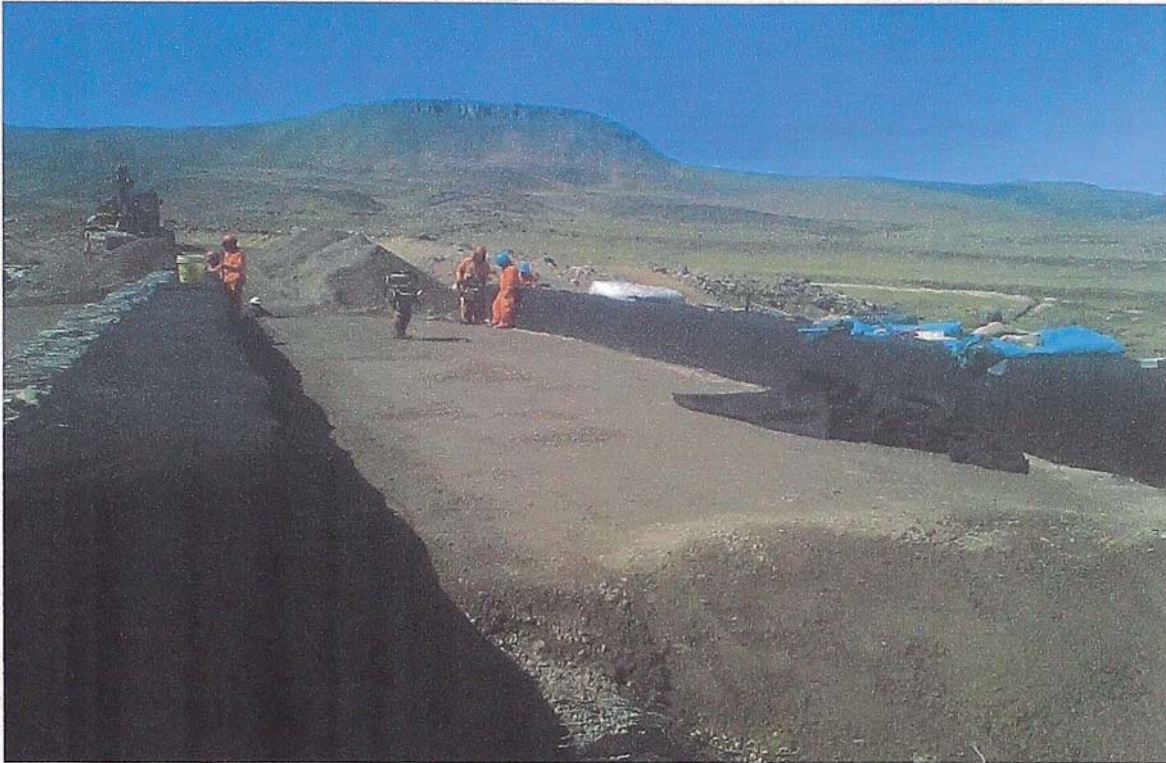
Figura N° 4.46 Compactación Manual por Capas en Eje del Puente

El equipo de compactación pesado no deberá entrar en contacto con los paños de refuerzo, ni tampoco se deberá acercarse a más de 1m. De la espalda del paramento externo. La compactación cerca de estos elementos se realizará usando equipos manuales de compactación.

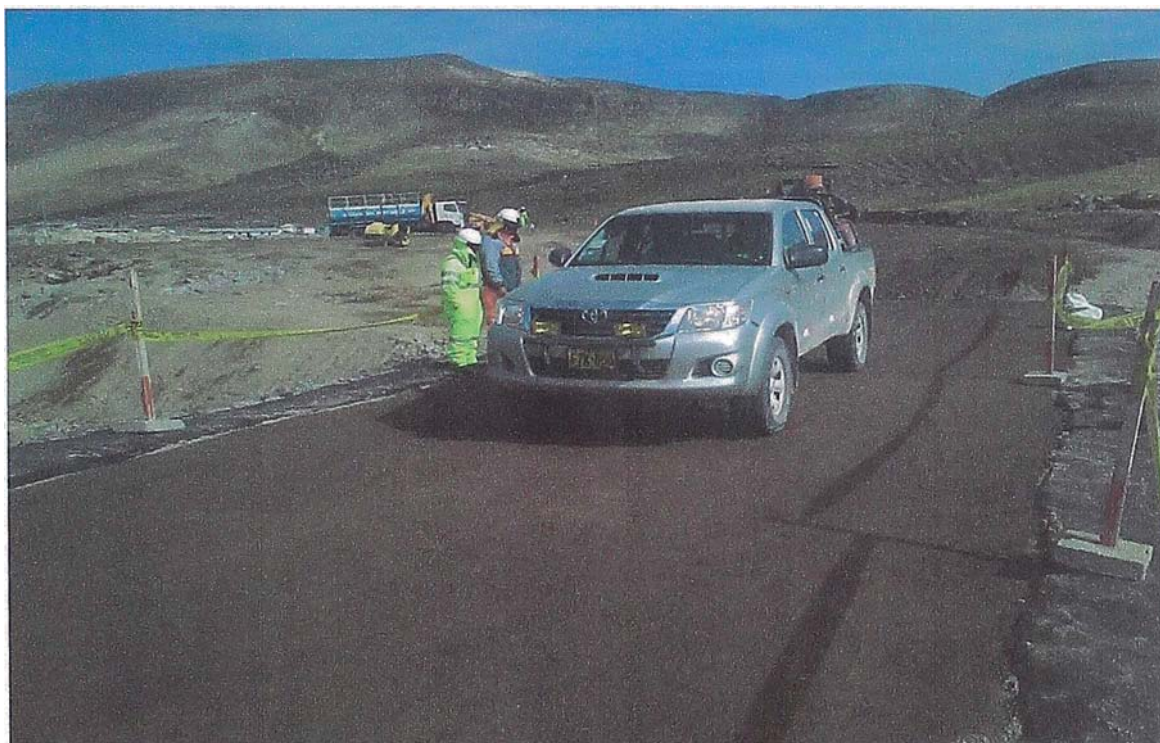
Figura N° 4.48 Prueba de Carga - Camioneta

Para la entrega física de obra, en coordinación con el cliente se procedió a realizar las pruebas de carga con diferentes vehículos (1 camioneta, 1 motoniveladora, 1 cisterna cargada, 2 trailers, 1 camión volquete cargado). En las cuales se dio por aceptado dentro de las tolerancias del asentamiento y se procedió a hacer la entrega del Puente Ccalaccapcha.
