**UNIVERSIDAD NACIONAL DE INGENIERIA
FACULTAD DE INGENIERIA CIVIL**

**PROCESOS CONSTRUCTIVOS Y PRODUCTIVIDAD– CARRETERA
QUINUA – SAN FRANCISCO TRAMO II**

INFORME DE SUFICIENCIA

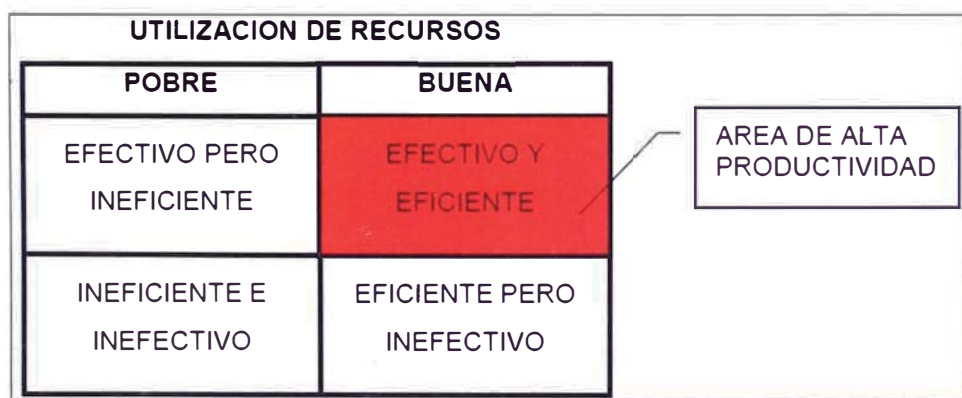
FIGURA N° 2.01.- Utilización de recursos.

De la figura anterior, podemos ver que es necesario que las empresas o los proyectos de construcción se ubiquen en el cuadrante de alta eficiencia y alta efectividad ya que así se logrará una alta productividad.

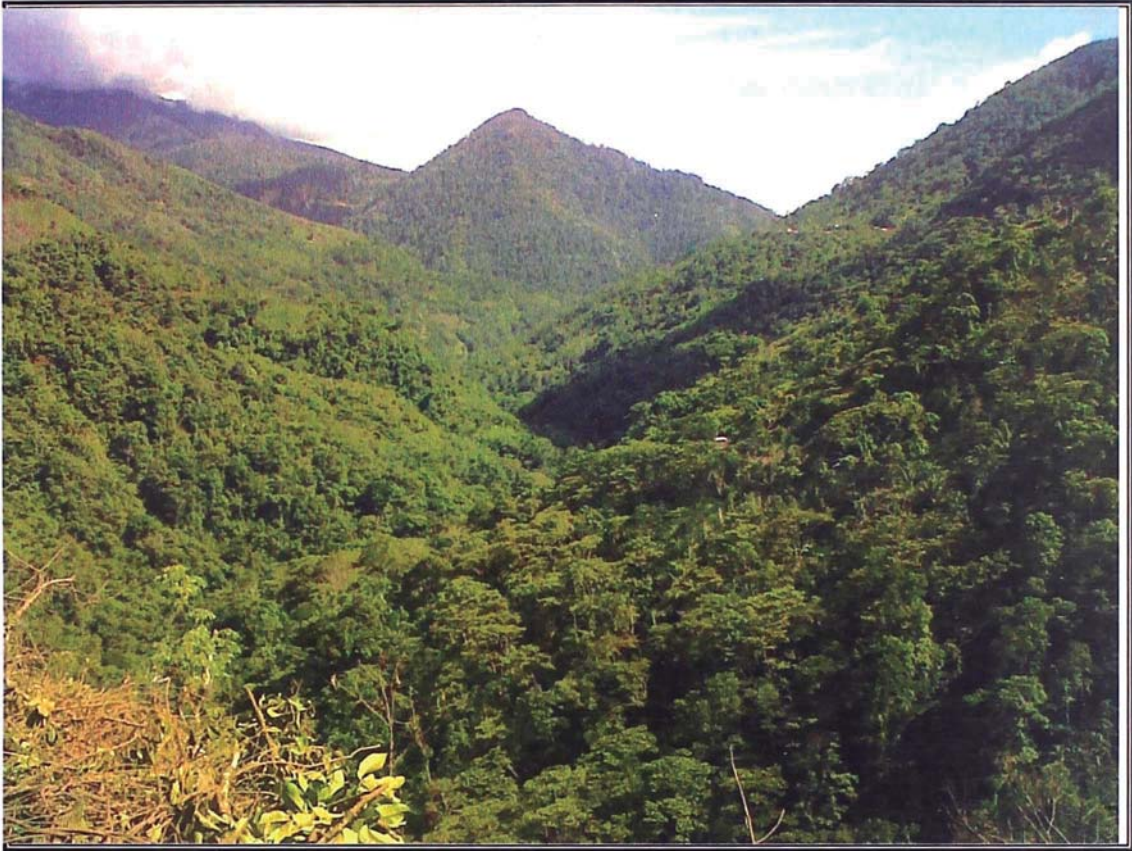
FIGURA N° 2.05.- Orografía del tramo en estudio.

El tramo en el cual se basará este informe se desarrolla entre las progresivas Km.146+000 hasta la progresiva Km.173+270, y se caracteriza por estar en una zona de Selva Alta, en la cual las secciones transversales son a Media Ladera, con taludes verticales e inestables y de abundante vegetación a lo largo de todo el tramo.

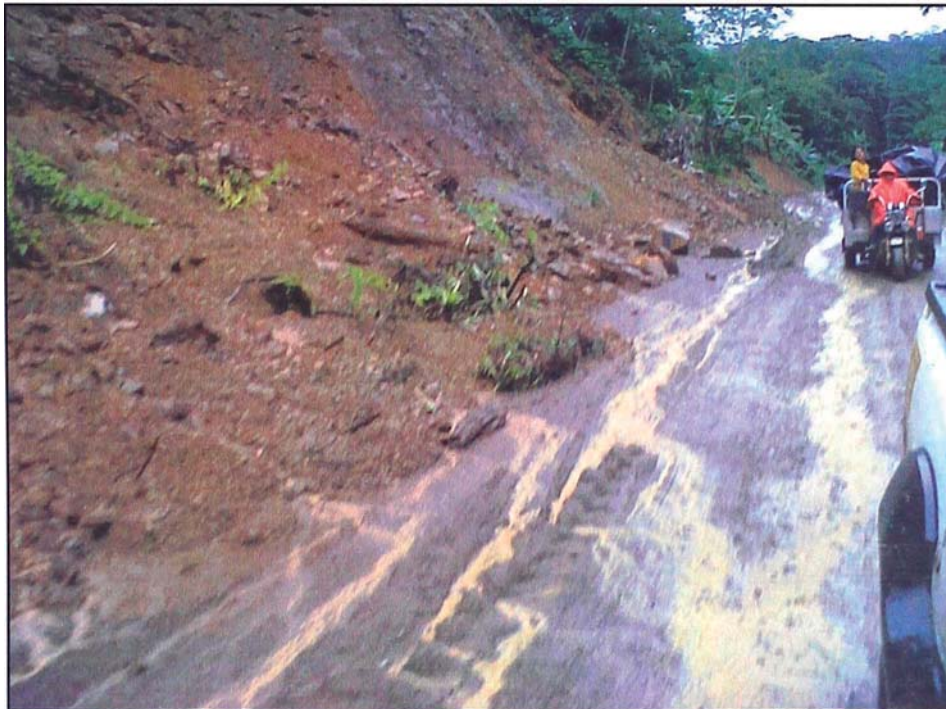
FIGURA N° 2.06.-Derrumbes en la carretera.

Como podemos apreciar en la figura anterior, los derrumbes obstaculizaban las cunetas, alcantarillas, etc, lo que ocasionaba que el agua proveniente de las

precipitaciones ingrese a la plataforma erosionándola y disminuyendo su capacidad de soporte. Es por ello que los trabajos de mantenimiento deben ser preventivos durante en la época seca y correctivos durante la época de lluvias, este último mantenimiento debe ser inmediato para no deteriorar por mucho tiempo la plataforma. A esto también se suma el factor social, que empeora aún más los problemas mencionados y que se explicará en el siguiente capítulo.

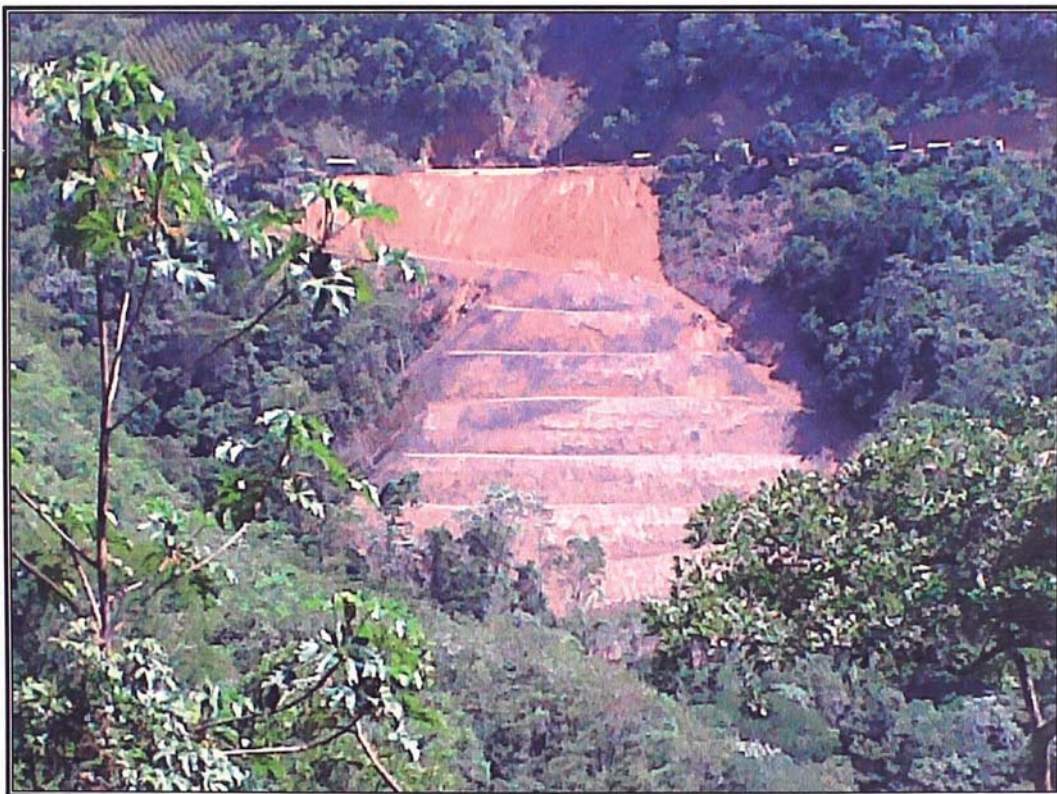
FIGURA N° 2.07.- Vista frontal de un DME.

No podemos dejar de mencionar la importancia de realizar el mantenimiento preventivo y correctivo no solo a la vía, sino también a los DME, ya que allí se deposita todo el material de corte, por lo que los sistemas de drenajes y estabilización son muy importantes porque de ellos depende que estos sigan recibiendo material y se aproveche al máximo su capacidad.

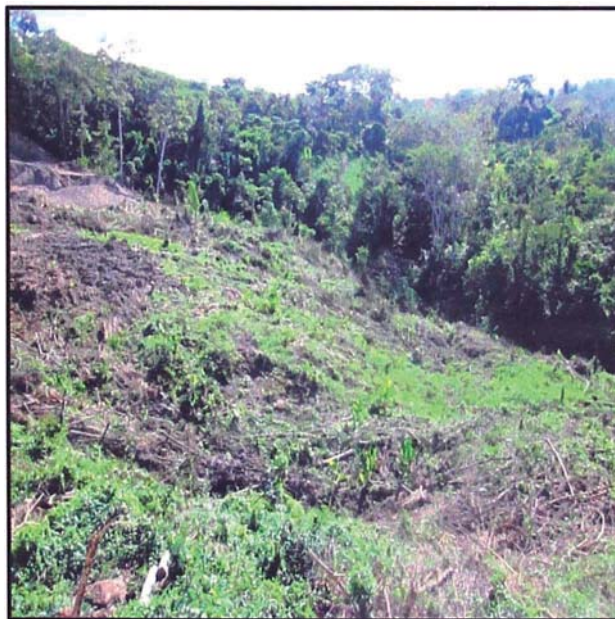
FIGURA Nº 2.08.- Terreno desbrozado para un DME.

A continuación se presenta un cuadro en el cual se detalla un consolidado de convenios y acuerdos que se tuvieron con algunos pobladores para la utilización de sus terrenos como DME.

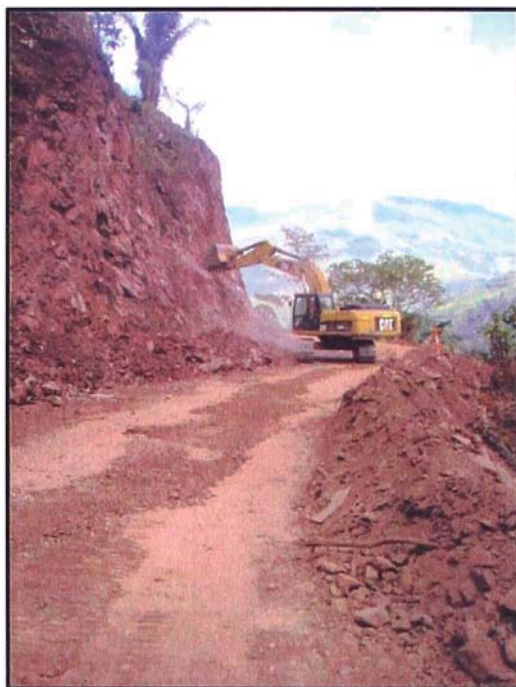
Figura N° 3.03.- Excavadora perfilando talud.

La actividad de perfilado se realiza básicamente con las excavadoras, y en una posición adecuada la cual permita que el cucharón realice el acabado adecuado. Dependiendo del terreno se puede o no utilizar para estos trabajos la excavadora con Martillo Hidráulico, que es un accesorio de la excavadora para trabajar exclusivamente en terrenos rocosos (roca fija o roca semi fracturada). También se pueden perfilar el pie de los taludes con los tractores dependiendo del tipo de material que se tenga.

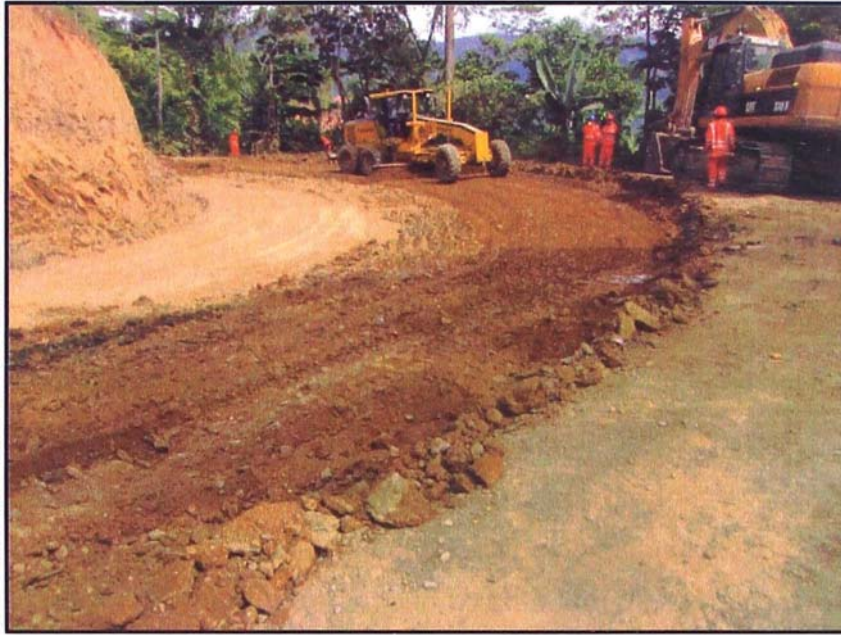
Figura N° 3.04.- Trabajos de mantenimiento con Motoniveladora.

La cuadrilla de mantenimiento, tiene por objetivo en la época de estiaje, de dar transitabilidad a la vía, debido a que ésta está continuamente en uso por los transportistas de distintas partes del Perú, debido a la importancia económica de la misma, es por ello que antes de terminar la jornada de trabajo, tenemos la obligación de devolver las condiciones de transitabilidad igual o a las cuales se encontró la vía.

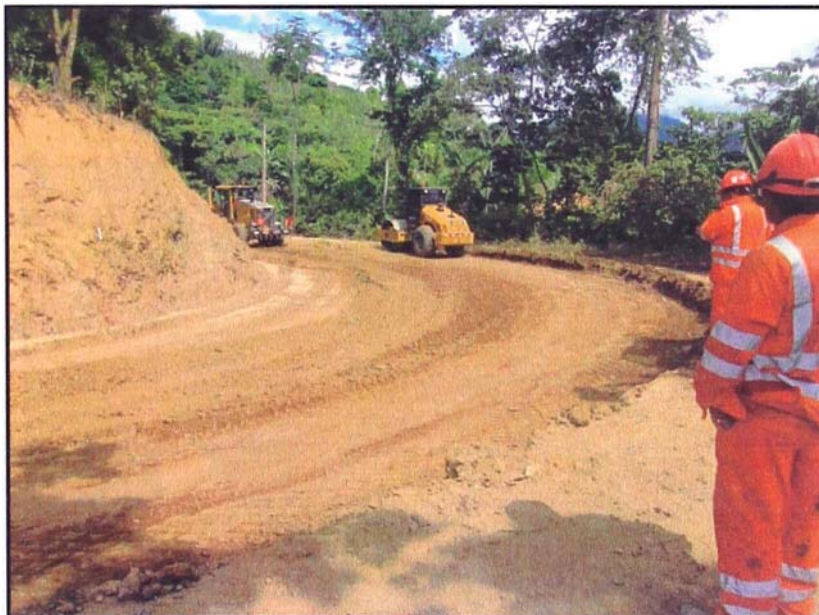
Figura N° 3.05.- Trabajos de mantenimiento con Motoniveladora y Rodillo liso.

Para obtener mejores rendimientos en el transporte de material, es decir para que los volquetes puedan transportar el material excedente del corte, es necesario también que las vías por las cuales estos transiten, se encuentren en buen estado, para ello se debe hacer seguimiento continuo a todas las vías por las cuales se tenga el recorrido de los volquetes, desde el lugar carguío, hasta su descarga en cualquiera de los DME, y esto debido a que el continuo tránsito de estos equipos pesados, deteriora la vía, una vía la mimas que por las condiciones geográficas y climáticas existentes, presenta un suelo arcilloso, hace fundamental los trabajos de mantenimiento.

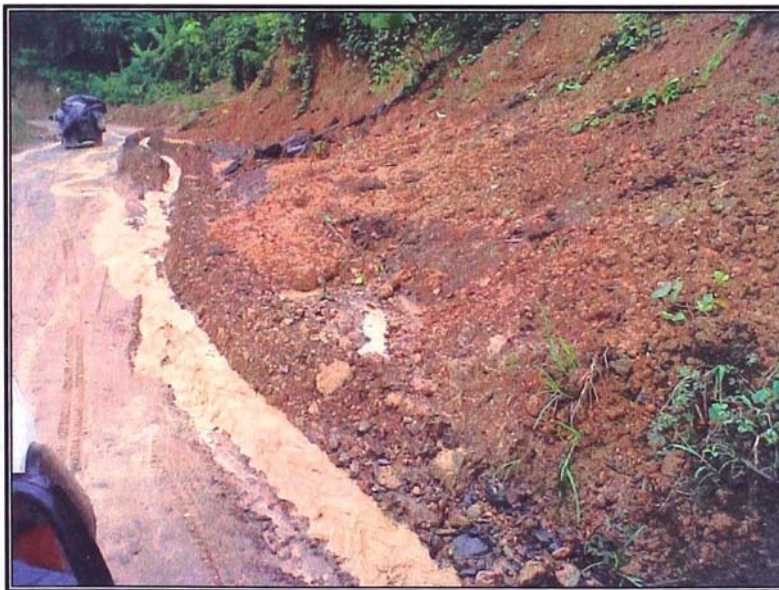
Figura N° 3.06.- Deterioro de las vías por las lluvias.

Se dividieron los trabajos en 2 cuadrillas, las cuales realizaban principalmente trabajos de eliminación de derrumbes, transitabilidad de la vía, y drenajes.

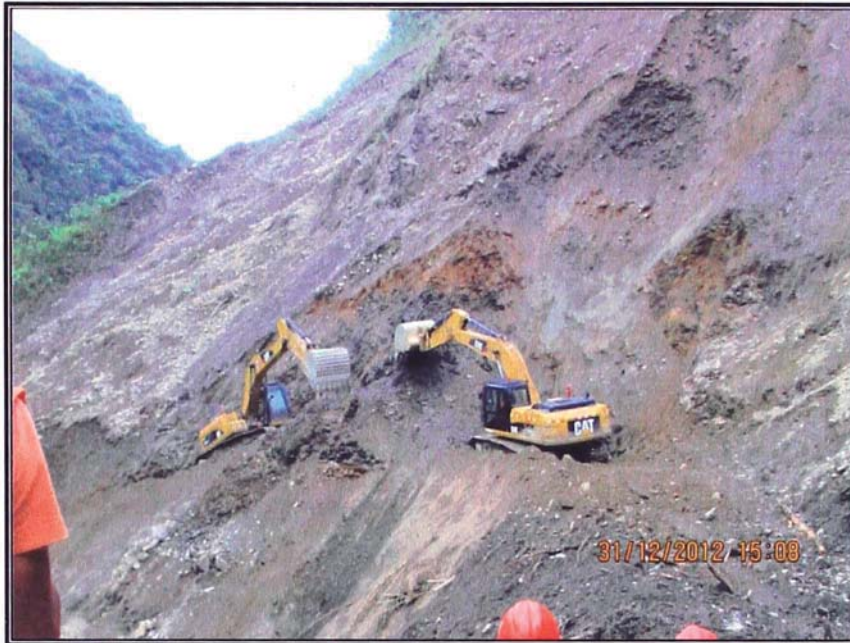
Figura N° 3.07.- Excavadoras aperturando una vía afectada por un derrumbe.

En el Tramo III, se presentaron muchos derrumbes, para las cuales en muchos casos ya no era suficiente la eliminación de estos con un cargador frontal, si no que debido a la magnitud de los derrumbes se tenía que utilizar excavadoras y hasta tractores para poder liberar las vías.
