**UNIVERSIDAD NACIONAL DE INGENIERIA
FACULTAD DE INGENIERIA CIVIL**

**PROPUESTAS DE MEJORA PARA EL USO EFICIENTE DEL
CONCRETO EN LA CONSTRUCCIÓN DE MUROS
ANCLADOS EN EDIFICACIONES DE MEDIANA
PROFUNDIDAD**

INFORME DE SUFICIENCIA

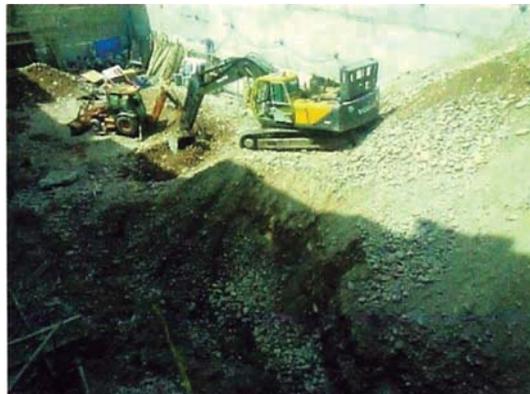
Figura N° 1.1.- Excavación masiva con Equipos

Esta etapa es similar a la de calzaduras, se hace por etapas a medida que se van avanzando los anillos. Es importante mencionar que la excavadora o retroexcavadora que se está empleando normalmente se queda en la obra para contribuir con el movimiento de tierra al interior de la excavación para conseguir armar rápidamente los contrafuertes.

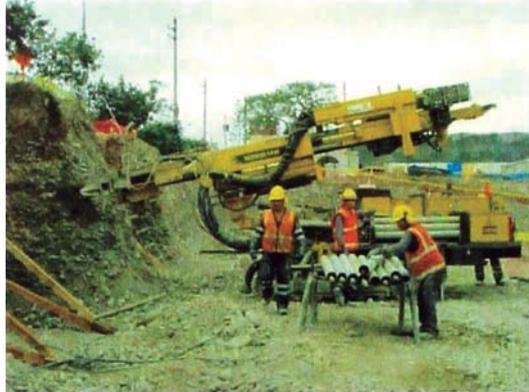
Figura N° 1.2.- Proceso de anclaje

Una vez terminada la introducción del anclaje, se procederá a la inyección de vaina, en caso no producirse rechazo por boca se dejará un tiempo de 6 horas como mínimo

antes de iniciar la re-inyección. Durante la inyección, por ningún motivo, personal de obra deberá estar en la línea de tiro del anclaje.

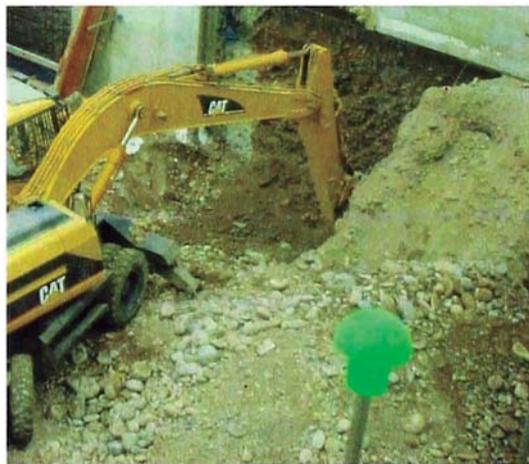
Figura N° 1.3.- Excavación de banqueta o excavación localizada

El proceso consiste en la eliminación del interior de un nivel inferior del área, dejando un anillo con un ancho entre 4 a 5 metros en los niveles superiores y 9 a 10 metros en niveles inferiores, con suficiente acción pasiva para poder estabilizar el terreno. El anillo se va descargando mediante banqueta para esto se usa un cargador frontal y/o una retroexcavadora, la eliminación del anillo se realiza en forma de damero (uno sí, uno no), dejando las banquetas para poder resistir los esfuerzos. Este proceso se realiza con equipos mecánicos. (Retroexcavadora o Excavadora)

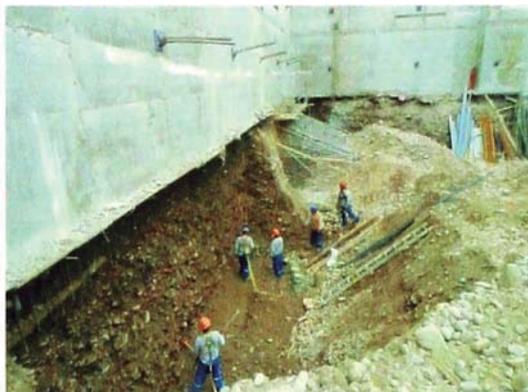
Figura N° 1.4.- Etapa de perfilado

El perfilado se realiza manualmente con picos y palas.

El desquinchado manual se realiza con el fin de conseguir la plomada correspondiente, así como obtener el menor desperdicio posible contra el terreno al momento del vaciado. Una vez alcanzado el nivel horizontal y vertical deseado, se procede a echar una lechada de cemento para evitar que se desmorone el terreno.

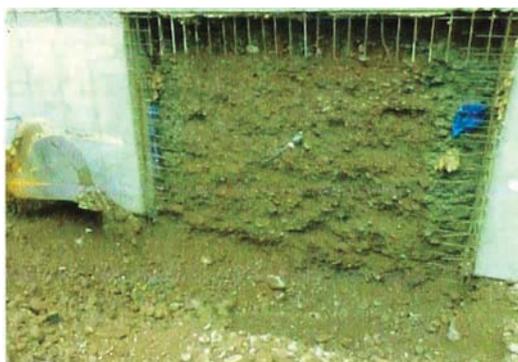
Figura N° 1.5.- Excavación de zanja para la colocación de empalmes

Se procederá a excavar una zanja a lo largo del muro con una profundidad promedio igual a la longitud de empalmes de acero, luego se procederá a rellenar con material propio cuando se haya concluido de colocar la malla de acero.

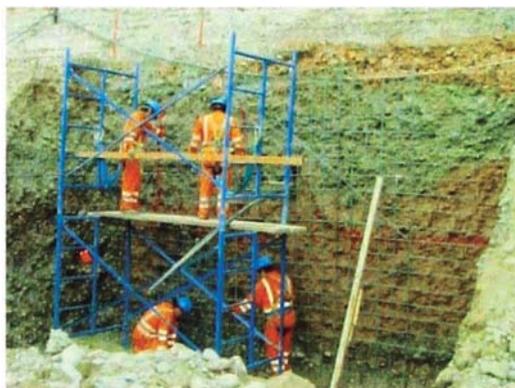
Figura N°1.6.- Colocación de acero y malla de refuerzo para el anclaje

Es el proceso de armar en el sitio correspondiente, el esqueleto de acero del muro que se va a anclar. El cual está compuesto por un emparrillado y un refuerzo en la zona de anclaje. El refuerzo de la zona cercana al anclaje es de vital importancia,

además se considerará un espacio para que el concreto no maltrate la mecha de anclaje. Se recomienda usar cajones de madera para proteger las mechas y así minimizar el picado en el momento de ejecutar la losa. Todos estos procedimientos serán seguidos muy de cerca por el control del topógrafo.

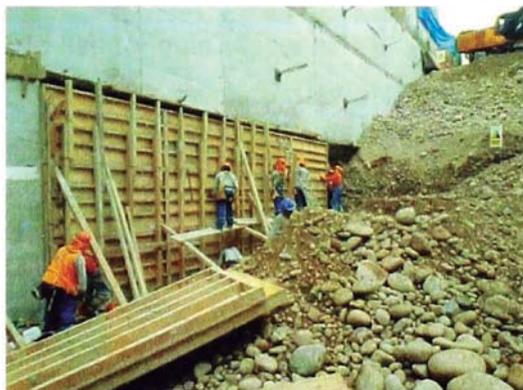
Figura N°1.7.- Procesos del encofrado del muro anclado

El proceso se inicia con la colocación de las soleras para apoyar las primeras planchas de encofrado. Todas las planchas han sido previamente preparadas con desmoldante. Se lleva control topográfico al inicio y al final del proceso para mantener la verticalidad del mismo. En todos los procedimientos se utiliza encofrado modulado, el cual se arma en un espacio cercano al muro y luego son trasladados con un equipo grúa. El sistema de apuntalamiento, está debidamente diseñado para soportar la presión del concreto, su movilización se logra con ayuda de una grúa o manual, además, para poder armar las diferentes piezas del encofrado se necesitará de un andamio y el personal está obligado a usar arnés durante estas maniobras.

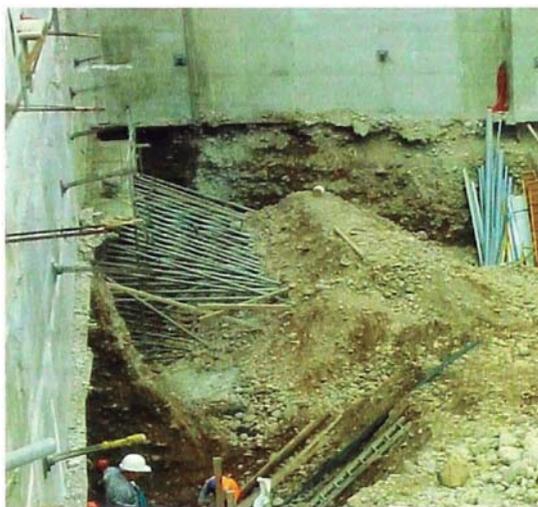
Figura N°1.8.- Colocación de puntales en el contrafuerte

El contrafuerte es una alternativa para asegurar la fijación de los paneles, sirve como estructura de apoyo al empuje que genera el concreto sobre las planchas de encofrado, para ello se utiliza un cargador frontal y un juego de tablas en donde se apoyarán los puntales. Esos puntales tienen un diseño dado por la empresa que alquila el encofrado; sin embargo, por experiencias previas se colocan más puntales con la finalidad de asegurarse que las planchas no se pandearán.

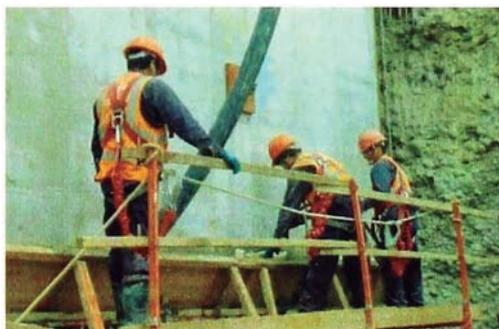
Figura N°1.9.- Vaciado del Concreto con Bomba "TK"

El vaciado de los muros anclados se realizó con concreto premezclado con resistencia temprana a cinco días y utilizando una bomba para concreto. Además, algunas veces se hace el vaciado con buguis o directamente sobre el muro haciendo una rampa de acceso. El vibrado nos asegura una buena densidad en el concreto evitando la formación de cangrejas (espacios de vacíos en el concreto), aunque también se usa concreto con aditivos para mejorar la fluidez.

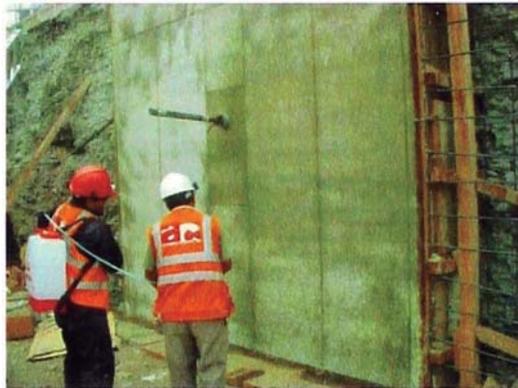
Figura N°1.10.- Procesos de curado con químicos

Se aplica un curado químico o en otros casos solo agua.

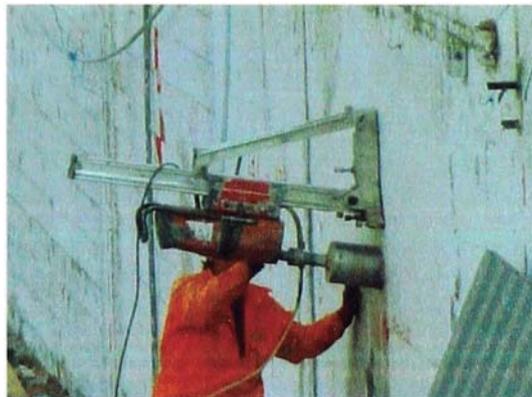
Figura N°1.11.- Tensado de cables

Cuando el concreto ha alcanzado su resistencia, esto es a los tres, cinco o siete días, se tensan los cables aplicando una fuerza que varía entre las 25 a 35 toneladas, dependiendo de la especificación de cada muro. Este procedimiento suele ser rápido, tardando por cada muro un promedio de 20 minutos, por lo que es necesario y práctico planificar el tensado de la mayor cantidad de muros posibles al día. Cuando se ha tensado el muro recién se puede iniciar la excavación debajo del mismo para continuar con el siguiente anillo, es por ello que controlar y asegurar este proceso es vital para mantener el flujo de los trabajos.

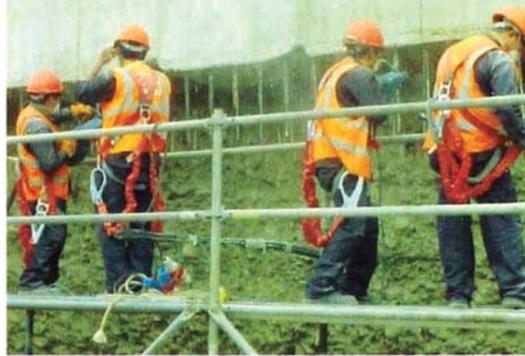
Figura N°1.12.- Picado de remanentes

En las zonas de rebabas irán las losas y para tener una uniformidad en el muro, se hace el picado de revoques.

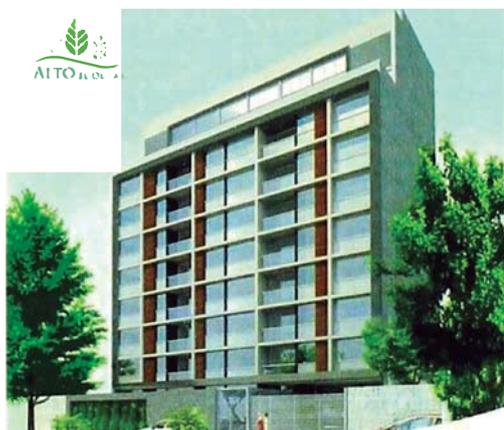
Figura N°3.1.- Proyecto de estudio

- Nombre del Proyecto: Alto Olivar
- Número de sótanos: 3 más cisterna
- Número de pisos: 10 más azotea
- Área del terreno: 1022 m²
- Profundidad de excavación: -13.50 m
- Número de anillos con muros de contención: 1
- Número de anillos con muros anclados: 2
- Imagen 3D de la obra y croquis general del terreno:

El proyecto cuenta con un solo acceso en la Av. Arequipa, además está limitada por viviendas multifamiliares de 3 y 4 pisos, que en su mayoría son de adobe y material noble.

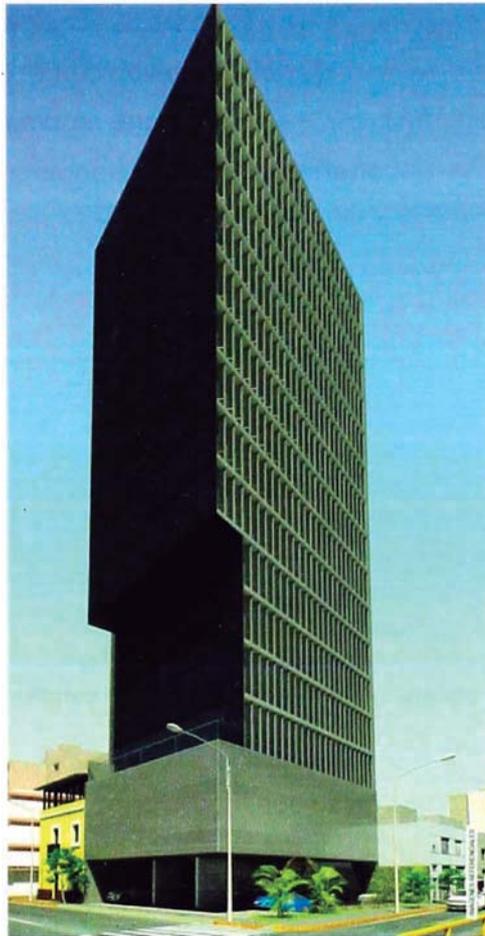
Figura N° 3.2.- Proyecto Narciso Colina

- Nombre del Proyecto: Narciso de la Colina
- Ubicación: Calle Narciso de la Colina 421, esquina con Av. Paseo de la Republica, en el distrito de Miraflores.
- Número de sótanos: 6 más cisterna
- Número de pisos: 17
- Área del terreno: 530 m²
- Profundidad de excavación: -17.35 m hasta el sótano 6 y -20.00 m hasta la cisterna.
- Número de anillos con muros de contención: 1
- Número de anillos con muros anclados: 5
- Imagen 3D de la obra y croquis general del terreno:

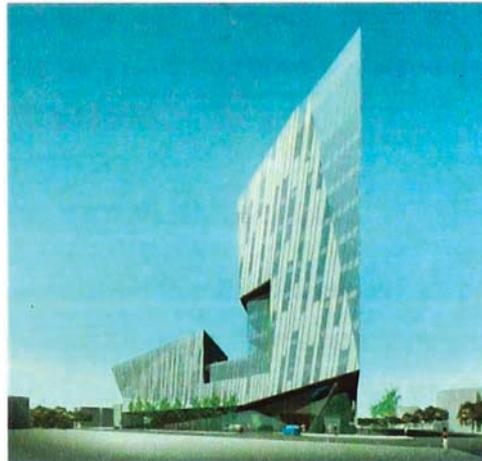
Figura N°3.3.- Proyecto Clínica Delgado

- Nombre del Proyecto 1: Etapa 1 - Clínica Delgado
- Ubicación: Av. Angamos cuadra N°4, Miraflores
- Número de sótanos: 5 más cisterna
- Número de pisos: 4 y 10 en cada torre respectivamente.
- Área del terreno: 9452.69 m²
- Profundidad de excavación: - 20.10 m
- Número de anillos con muros de contención: 1
- Número de anillos con muros anclados: 5
- Imagen 3D de la obra y croquis general del terreno:

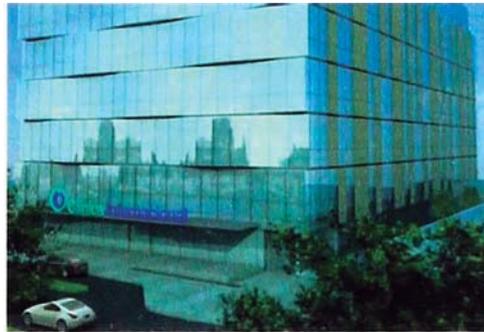
Figura N°3.4.- Proyecto Clínica Internacional

- Nombre del Proyecto 2: Clínica Internacional
- Ubicación: Av. Guardia Civil N° 385, San Borja
- Número de sótanos: 5 más cisterna
- Número de pisos: 10
- Área del terreno: 2473 m²
- Profundidad de excavación: - 16.20 m

- Número de anillos con muros de contención: 1 en 3 frentes
- Número de anillos con muros anclados: 4 en 3 frentes y 6 en 1 frente
- Imagen 3D de la obra y croquis general del terreno:

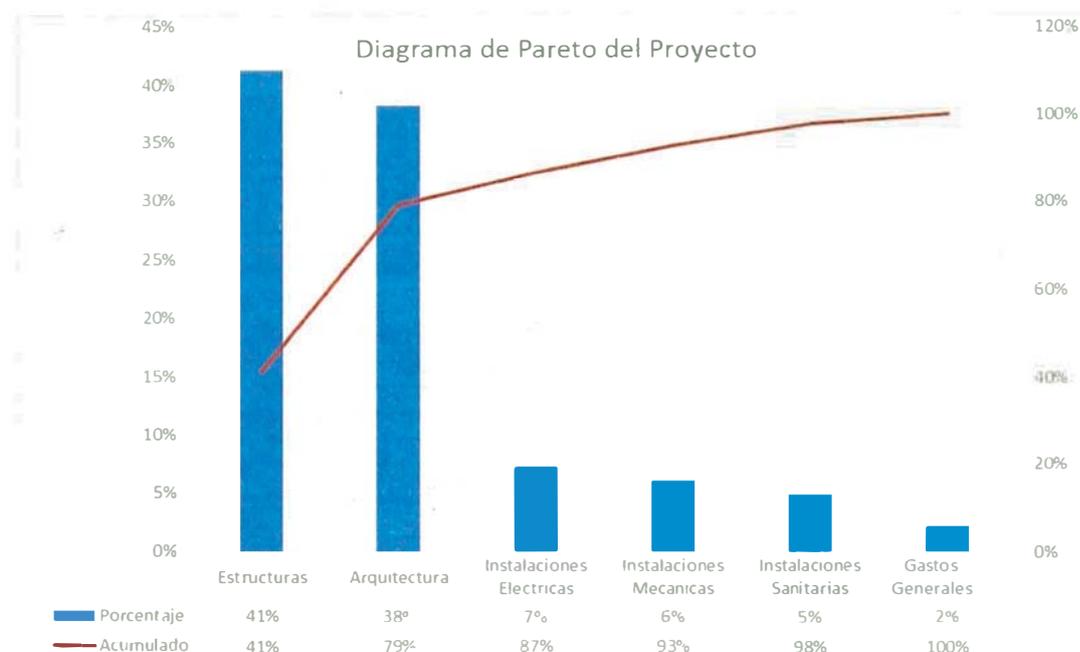
Figura N°3.5.- Diagrama de Pareto del presupuesto del proyecto

Del diagrama anterior se observa que la especialidad de estructuras abarca el 41% del presupuesto y la especialidad de arquitectura el 38%, ambos tienen un acumulado del 79% del total del presupuesto.

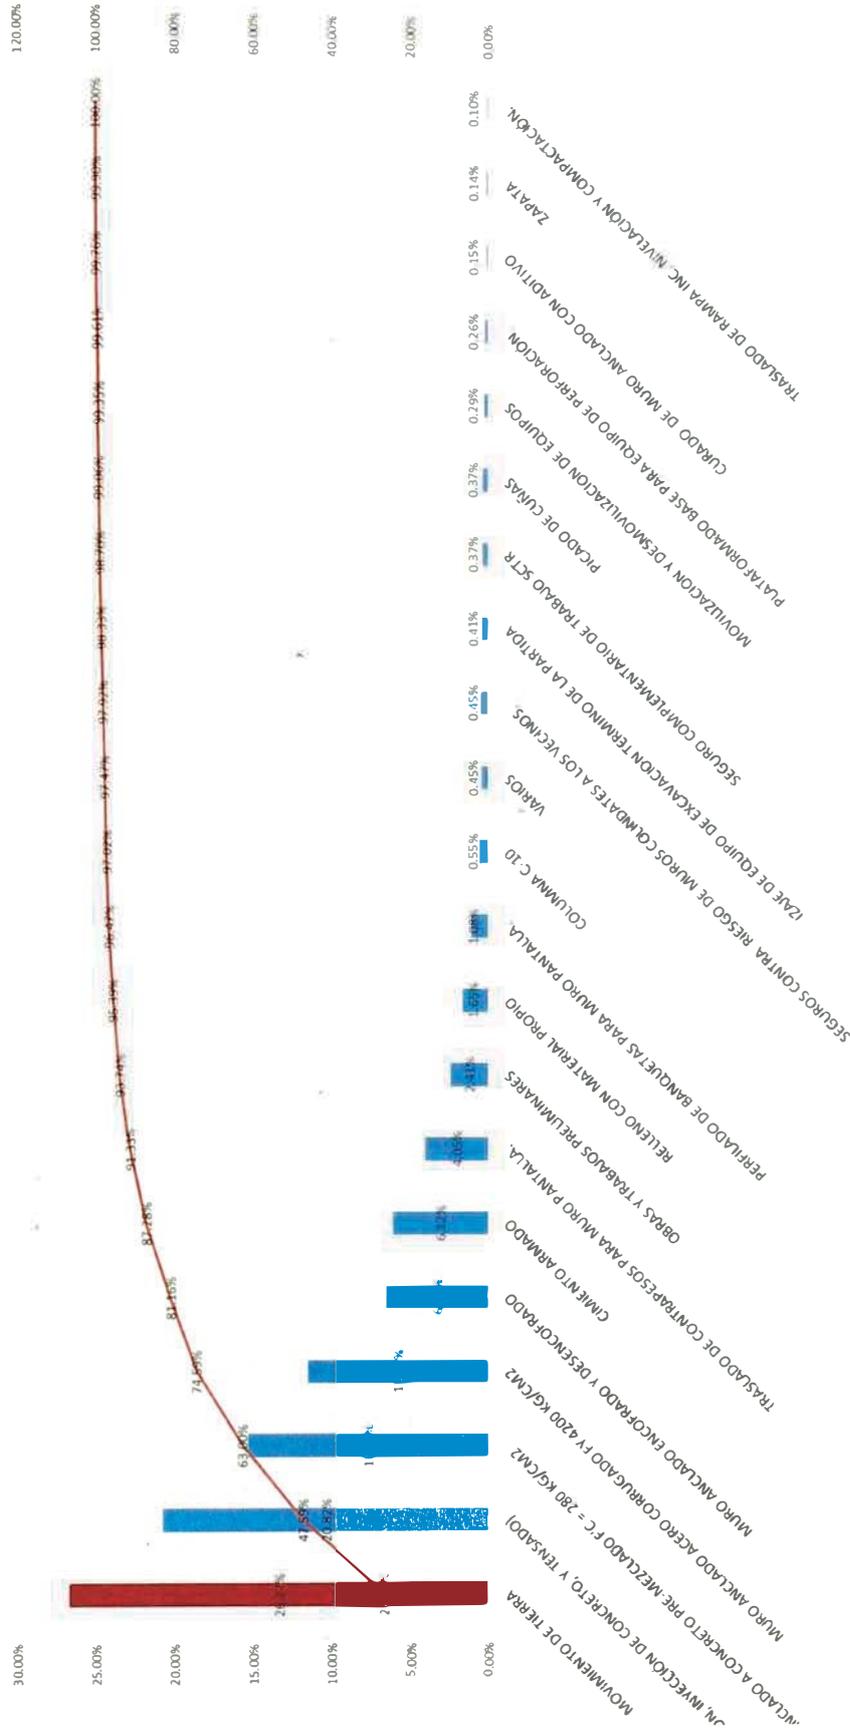
Figura N°3.6.- Diagrama de Pareto de movimiento de tierra y muro anclado

De la figura anterior se observa que, aparte de la partida de movimiento de tierras, la colocación de anclajes, colocación de acero, encofrado y vaciado de concreto de muro anclado son los más significativos en costo, sumando un total del 81.16% del presupuesto de dicha partida.

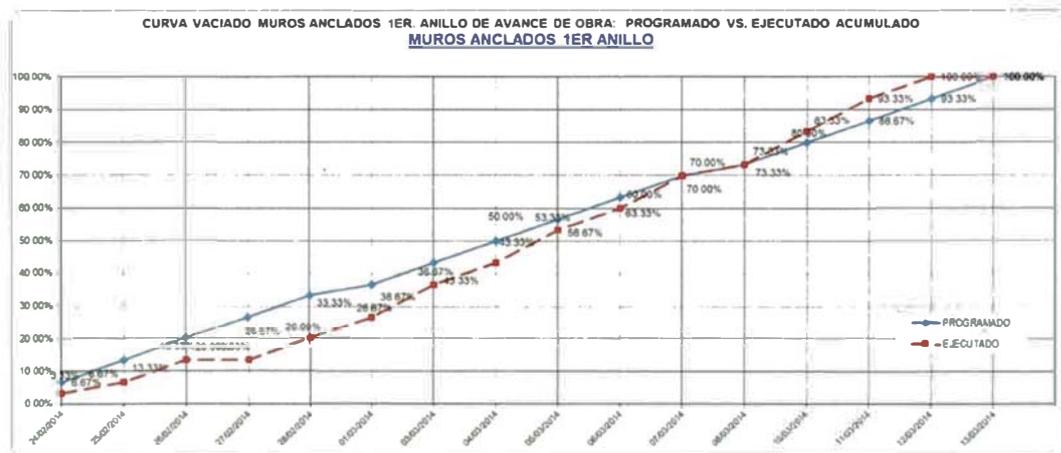
Figura N°4.1.- Curva de avance del primer anillo de muros anclados

Del gráfico observamos que el inicio de actividades fue el 24 de febrero del 2014, el 07 de marzo se inicia la nivelación del avance y posteriormente la curva de ejecución estará por encima de la programada.

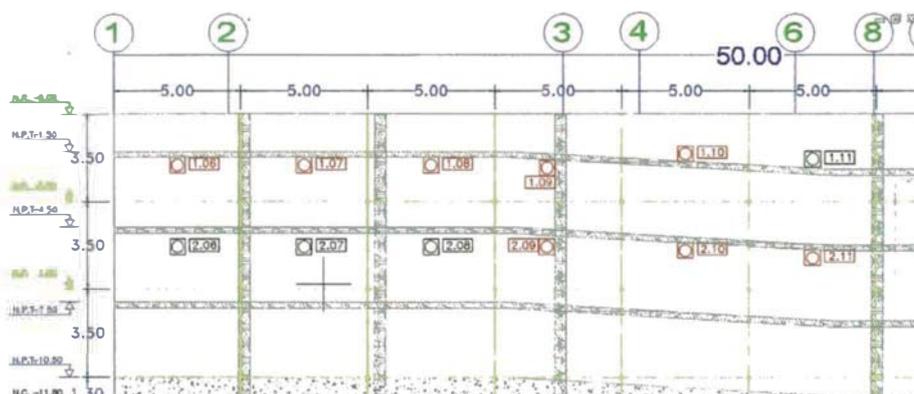
Figura N° 4.3.- Dimensiones de un paño de muro anclado

De acuerdo a la figura 4.3, las dimensiones de un paño son 5.00 m. de largo y 3.50 m. de altura y de acuerdo a las especificaciones técnicas, el espesor a considerar es

de 0.20 m. Con las dimensiones anteriormente indicadas, el volumen de concreto en un paño es de 3.50 m³.

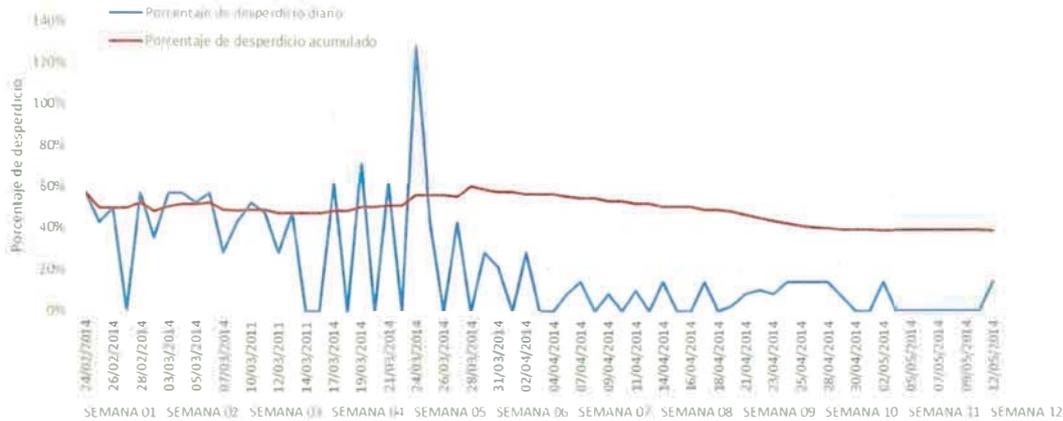
Figura N°4.4.- Evolución del porcentaje de desperdicio de concreto

En la figura 4.4 observamos el porcentaje de desperdicio diario y como es la tendencia a lo largo del tiempo. Se realizarán propuestas de mejora para el uso eficiente, pero también se deberá considerar los factores negativos que perjudicarán el buen desempeño de los trabajos.

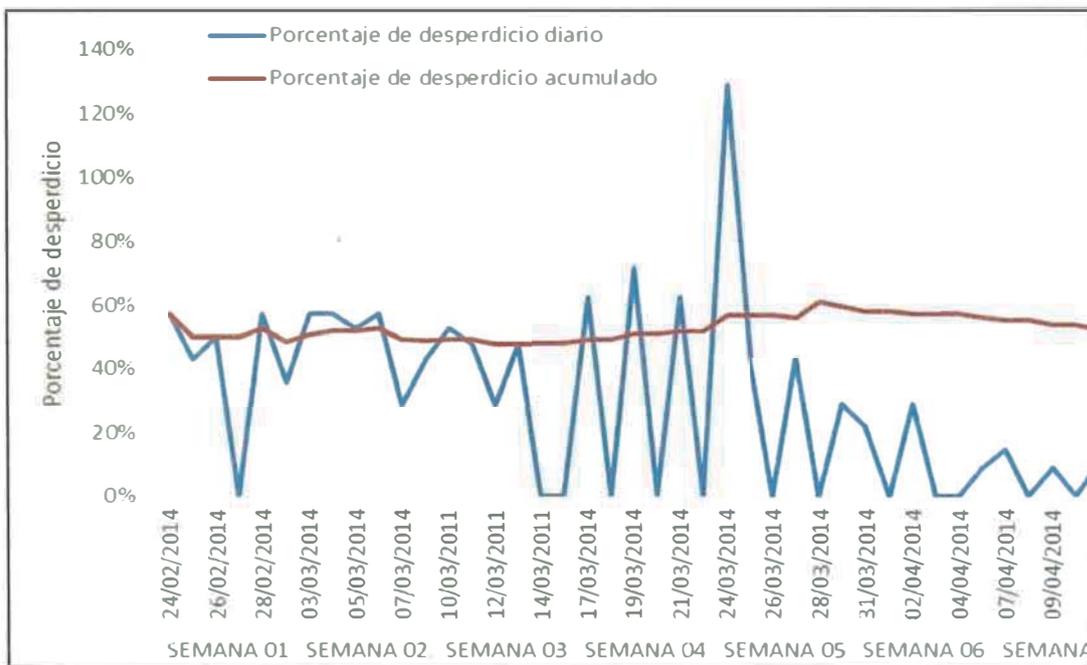
Figura N° 5.1.- Curva de porcentaje de desperdicio del concreto

En la figura 5.1 se muestra el porcentaje de desperdicio entre la semana 01 y 05, esto debido a que las primeras excavaciones a los paños se realizaba con la

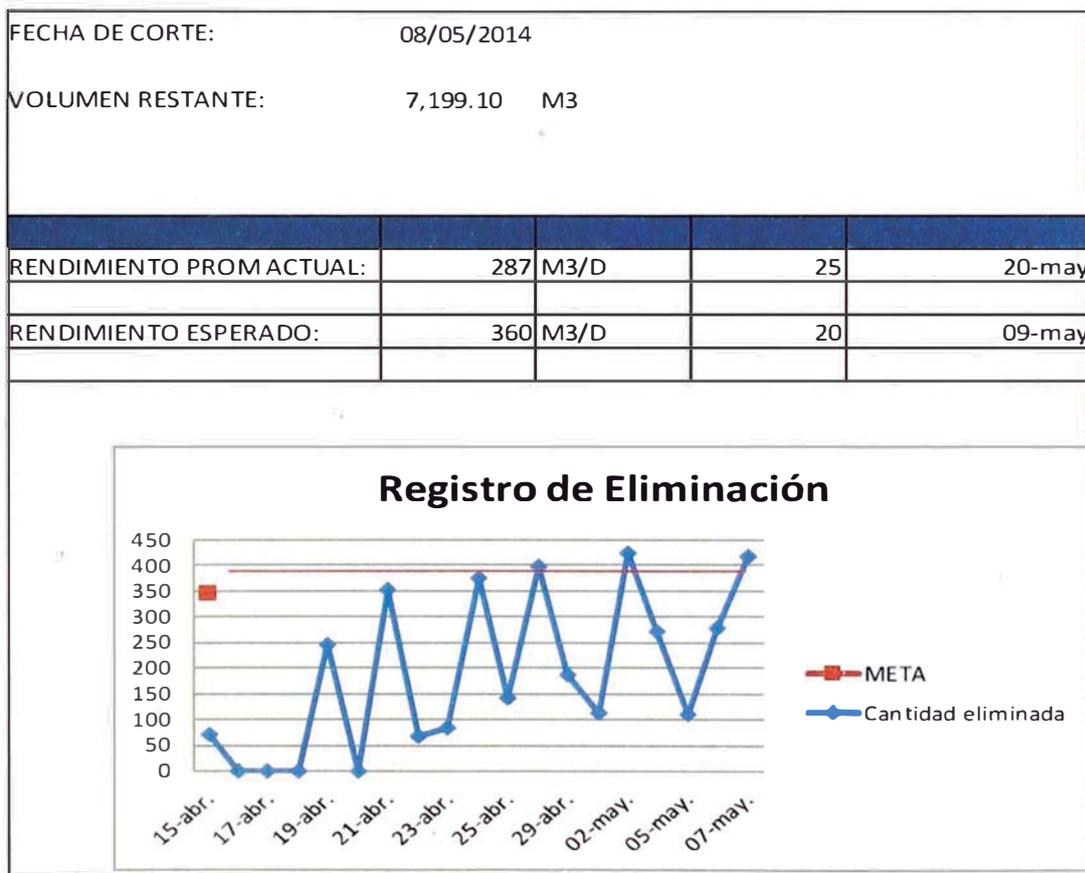
Figura N°5.2.- Panel de rendimiento por día de movimiento de tierras (eliminación)

En la figura 5.2 se observa que queda un volumen de eliminación de 7199.10 m³, el volumen mínimo necesario que debe quedar en obra para rellenar zapatas es de

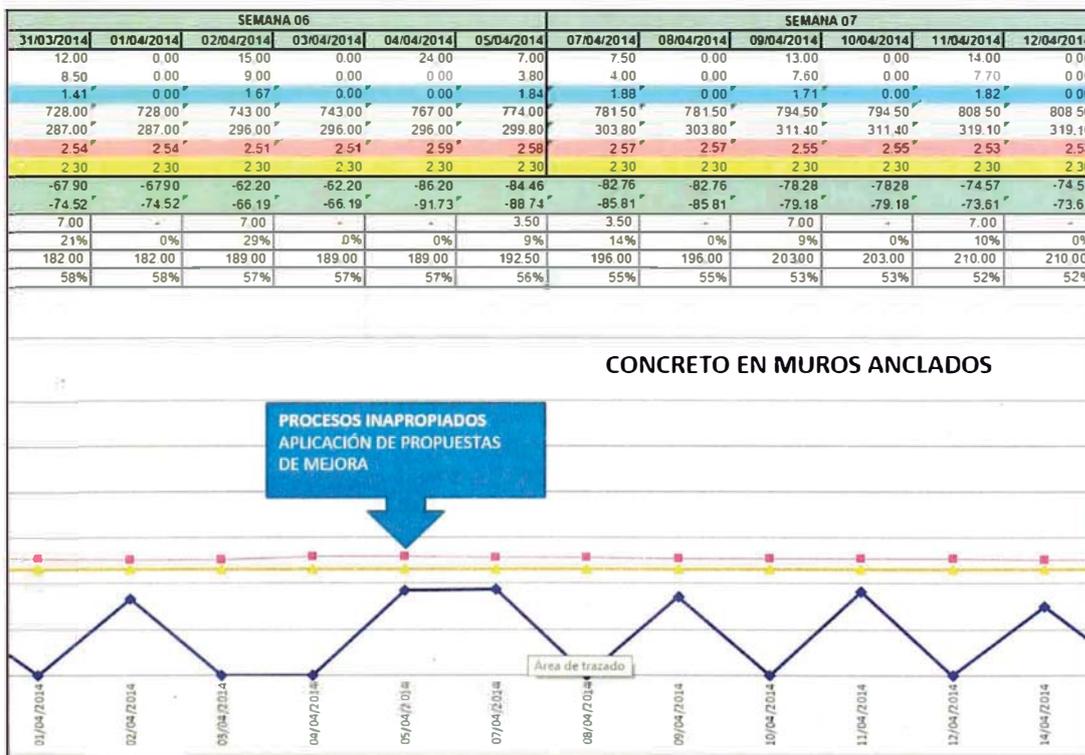
Figura N°5.3.- Ubicación en el tiempo de la primera propuesta de mejora

Durante la etapa de construcción de los muros anclados se evaluará la evolución de los indicadores propuestos (índice de productividad y porcentaje de desperdicios) para conocer si las propuestas de mejora significativas han dado resultados positivos o negativos. Para ello se analizará la curva de productividad y su comportamiento histórico luego de cada implementación. A continuación se presentará la ubicación histórica de cada implementación y su efecto positivo en la productividad de cuadrillas y eficiencia del uso del concreto.
