**UNIVERSIDAD NACIONAL DE INGENIERÍA**

**FACULTAD DE INGENIERÍA MECÁNICA**

**“OPTIMIZACIÓN DEL SISTEMA DE REINYECCIÓN  
DE AGUA SALADA DE UN POZO PETROLERO EN LA  
SELVA DEL PERÚ”**

**INFORME DE SUFICIENCIA**

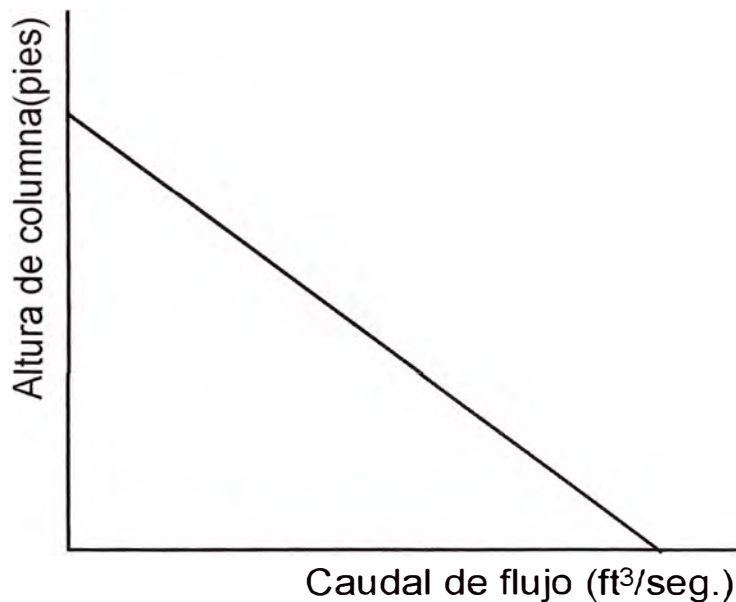
Fig. 2.2 Curva altura vs caudal  
Fuente: Schlumberger

La columna TDH calculada teóricamente es una aproximación de la columna de fluido real generado por un impulsor. En el estudio teórico se asume un flujo unidimensional en el que se descartan movimientos secundarios y se asume que el fluido recorre exactamente los pasajes entre los alabes del impulsor y sale del impulsor con una dirección tangencial a la superficie de los alabes (número infinito de alabes).

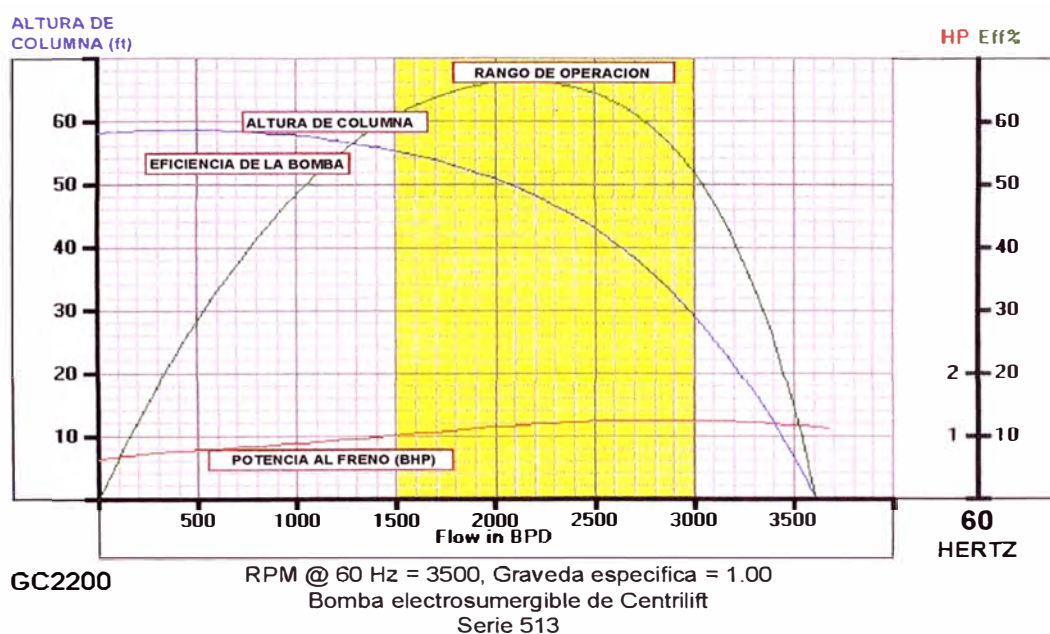
Fig. 2.4 Curva característica para una etapa a 60 Hertz

En una curva típica de rendimiento se puede apreciar el comportamiento de la eficiencia de la bomba, la potencia requerida y el rango óptimo de operación en función de la tasa de descarga, la cual depende de la velocidad de rotación, tamaño del impulsor, diseño del impulsor, número de etapas, la cabeza o columna dinámica en contra de la cual la bomba debe operar y las propiedades físicas del fluido a bombear.

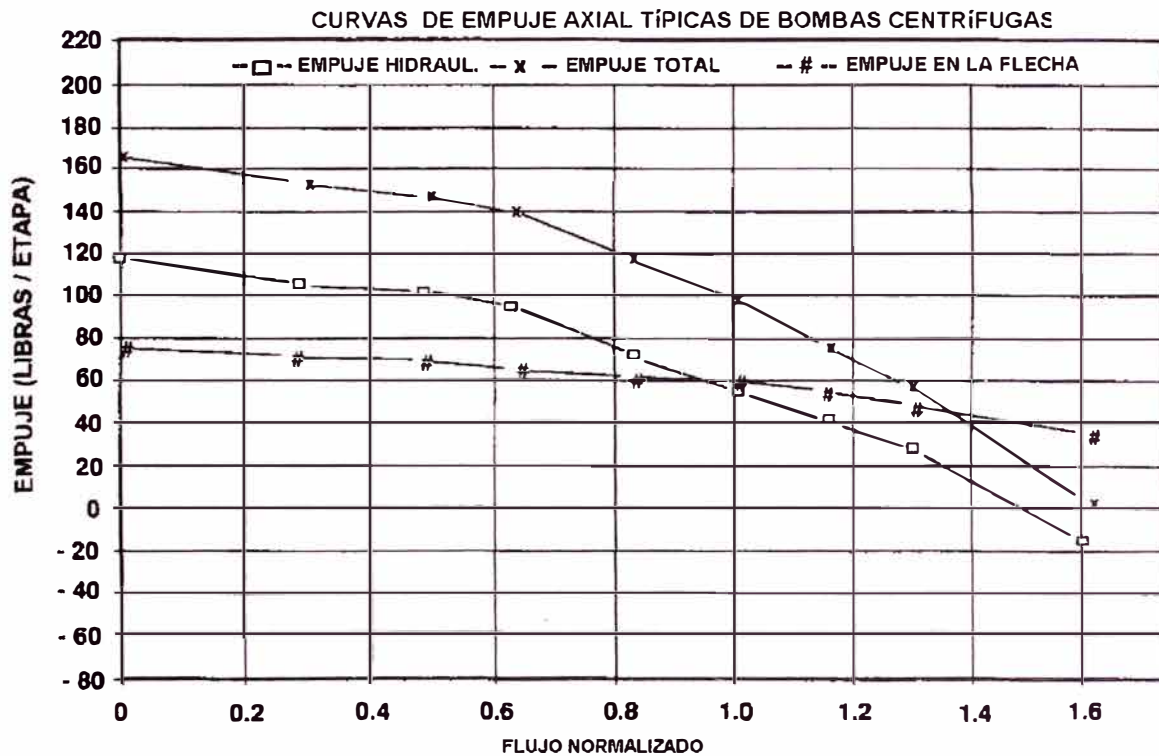
Fig. 2.7 Curvas de empuje axial

Es un concepto errado pero muy común pensar que el impulsor flota entre las superficies de empuje del difusor a un flujo óptimo. Cuando el impulsor alcanza o se acerca a su punto de empuje equilibrado ( $F_I=0$ ), empezará a ser inestable y comenzará a oscilar hacia arriba y hacia abajo. Por este motivo los impulsores están diseñados para ser estables o para presentar un leve empuje hacia abajo a su volumen de diseño óptimo y para pasar por esta región de transición a un caudal más alto. En la figura 2-7 se observa una curva de empuje típica de una bomba centrífuga.

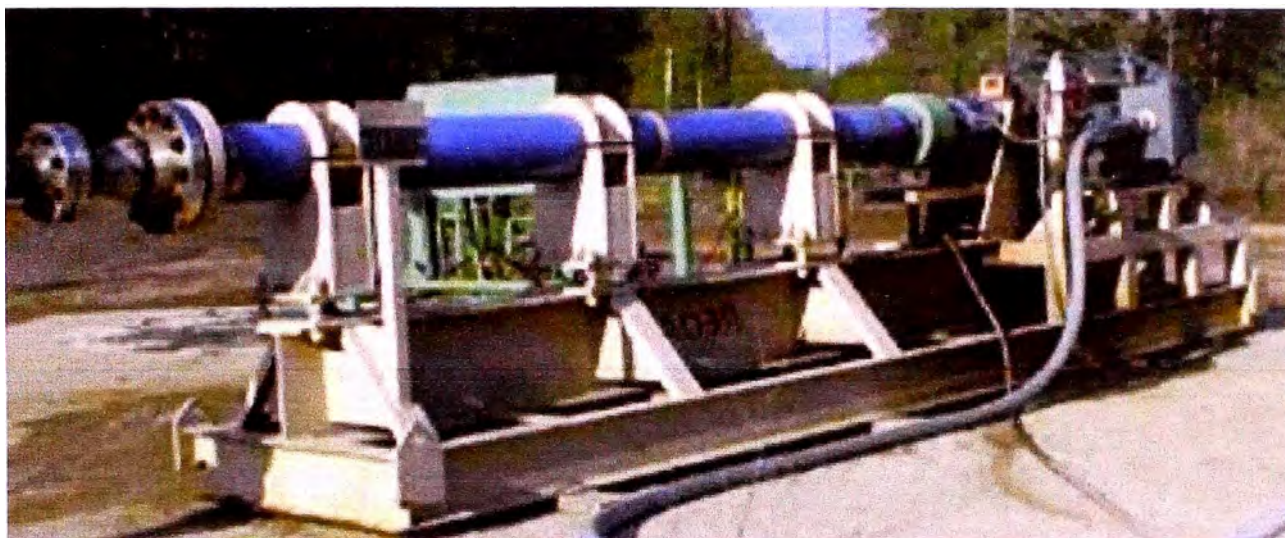
Fig. 2.10 Foto de la Bomba HPS

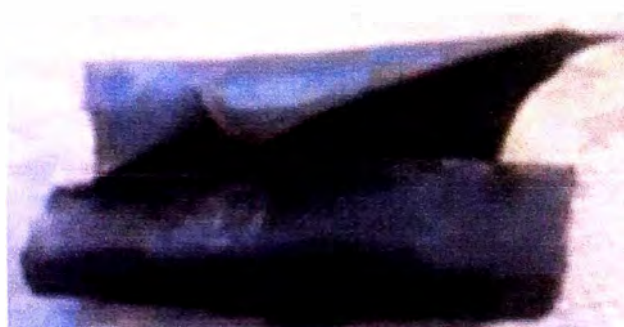
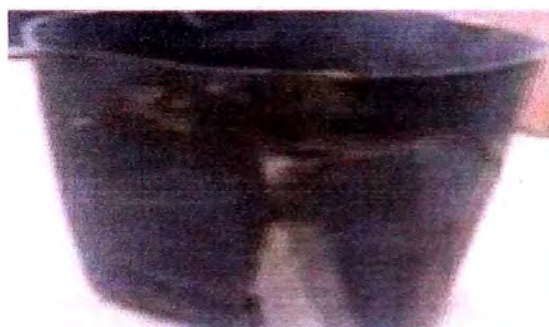
Fig. 3.1 Canastilla obstruida

Fig. 3.2 Canastilla obstruida

Se encontró que el filtro de la bomba Booster se obstruía frecuentemente y cada intervención demoraba un tiempo muy grande, ocasionando los mayores tiempos de paradas de reinyección y por ende la más grande falla que originaba producción diferida. Se puso especial interés en este punto y se identificó como el principal problema a tener en cuenta para el planteamiento de mejoras.

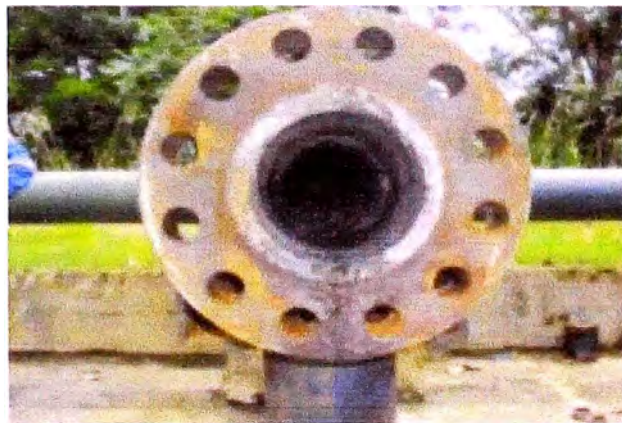
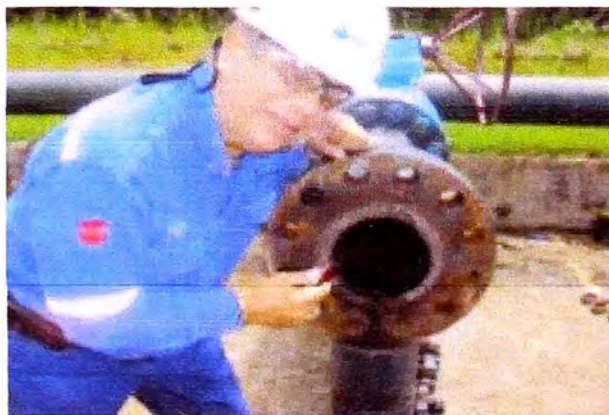
Fig. 3.3 Tubería obstruida  
Fuente: Foto de archivo

Se encontró que las tuberías también se obstruían con el tiempo. Al observar esta falla se observó que, si bien el periodo de obstrucción era largo (aproximadamente cada 6 meses), la intervención para efectuar su limpieza demandaba de varios días, ocasionando una interrupción muy larga en la reinyección de agua y a la vez una producción diferida de petróleo bastante grande. Esto produjo que sea analizado con detenimiento y seleccionado para el inicio de los planes de mejora del sistema de reinyección de agua salada, conjuntamente con el filtro.

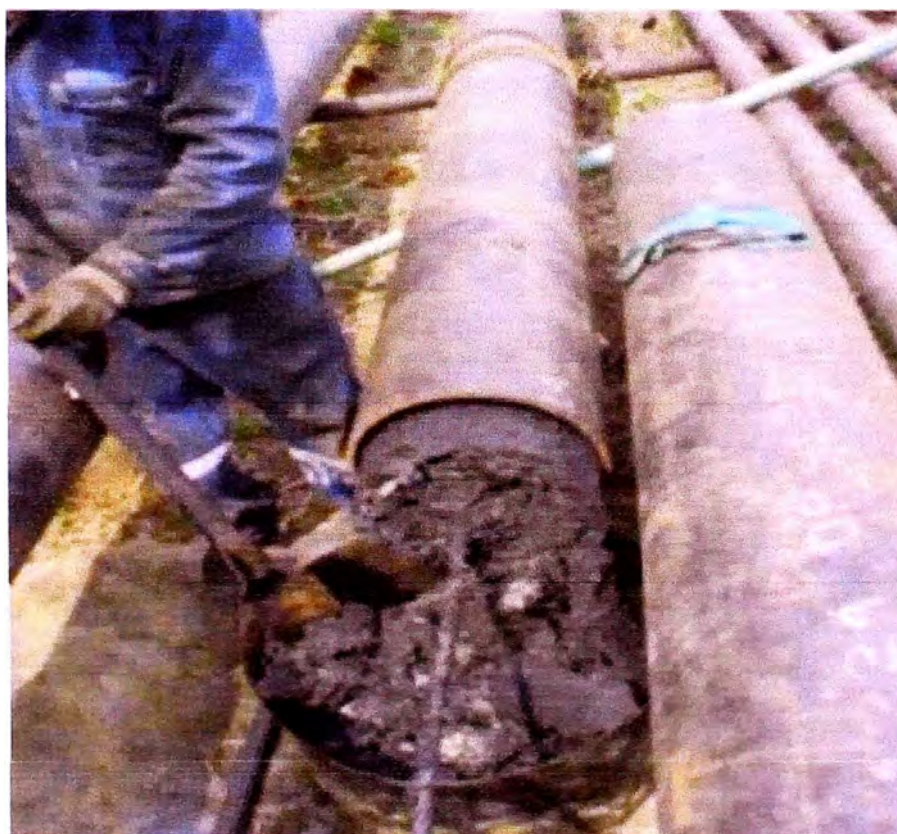
Fig. 3.4 Tubería obstruida  
Fuente: Foto de archivo

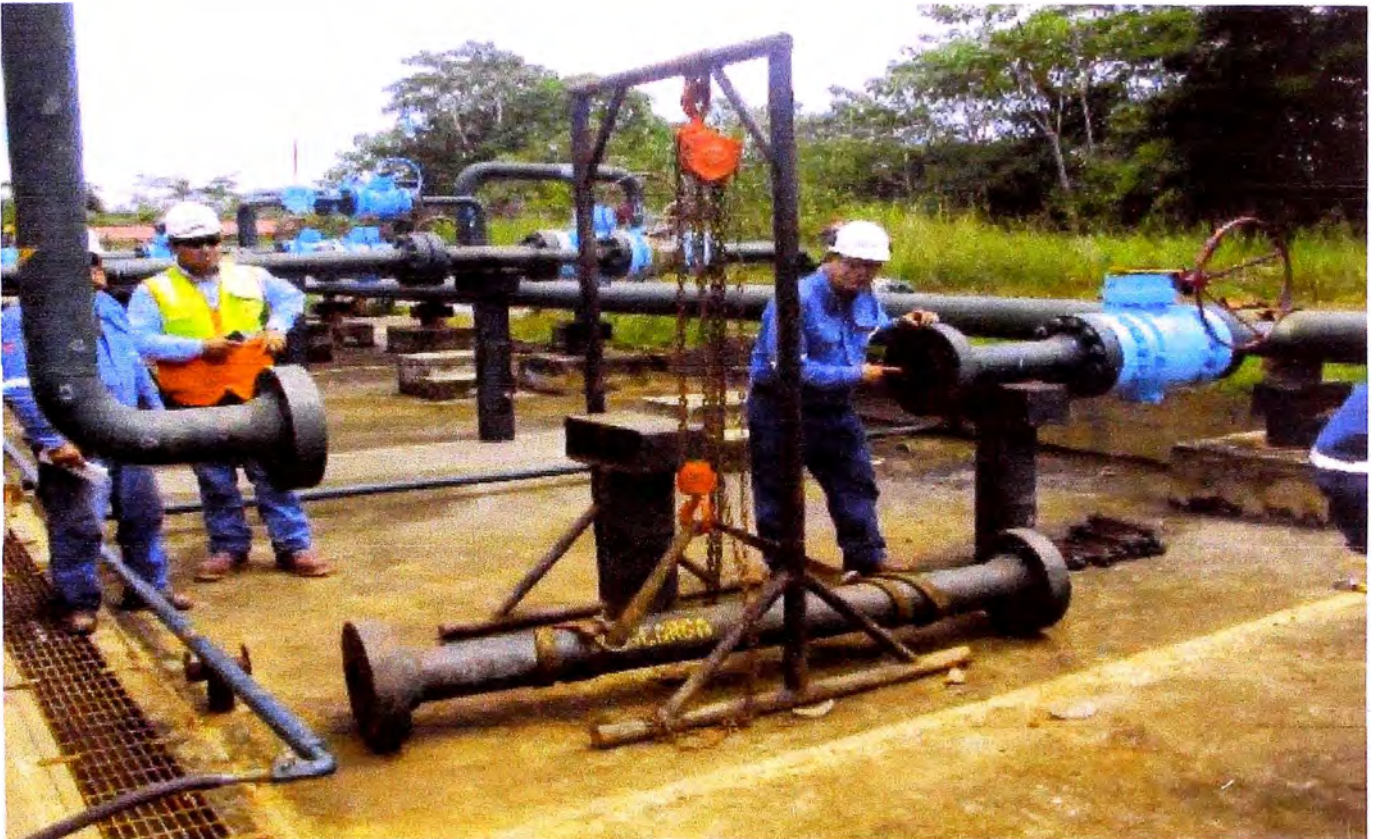
Fig. 3.5 Tubería con tramos embridados

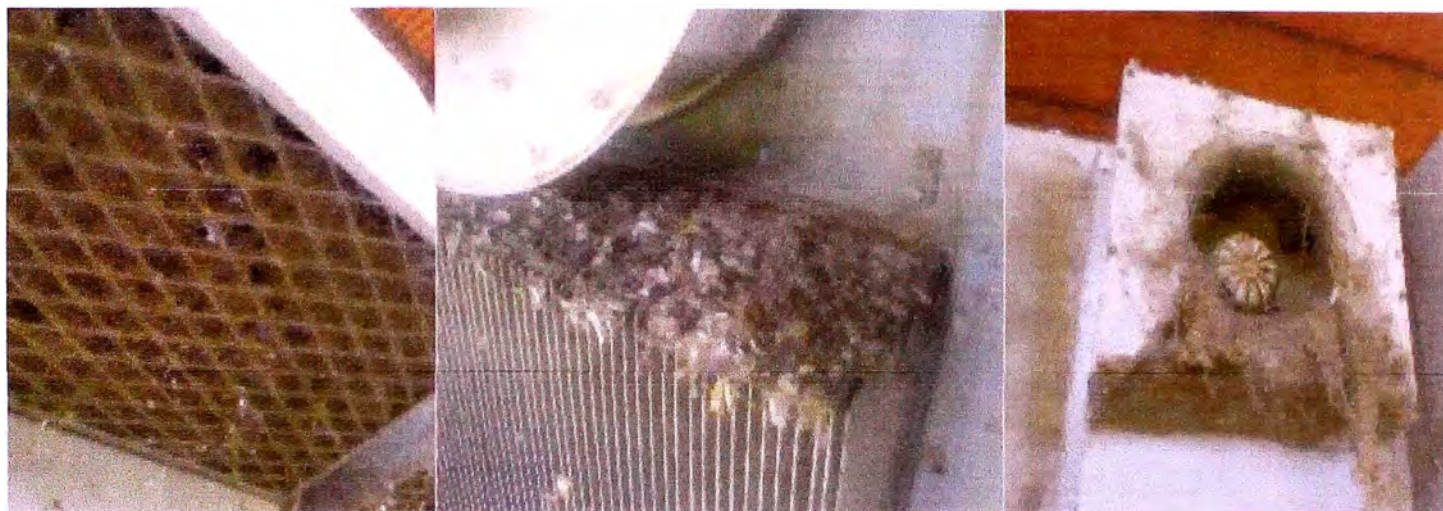
Fig. 4.1 Rejillas obstruidas

Se observó que los ductos de ventilación del MVD tenían rejillas de protección que se obstruían muy frecuentemente con la presencia de insectos y con partículas pequeñas en el aire, producto de la abundante vegetación existente. Al impedir el pase de aire fresco se dañan los componentes electrónicos que requieren disipar calor, originándose la falla. Se efectuó la construcción de rejillas con marco empemado y sujetado con tuercas tipo mariposa. De esta manera se consiguió cambiar rápidamente las rejillas, cuando se obstruían, sin interrupción de la operación. El tiempo entre fallas y para los mantenimientos se incrementó a 4 meses.

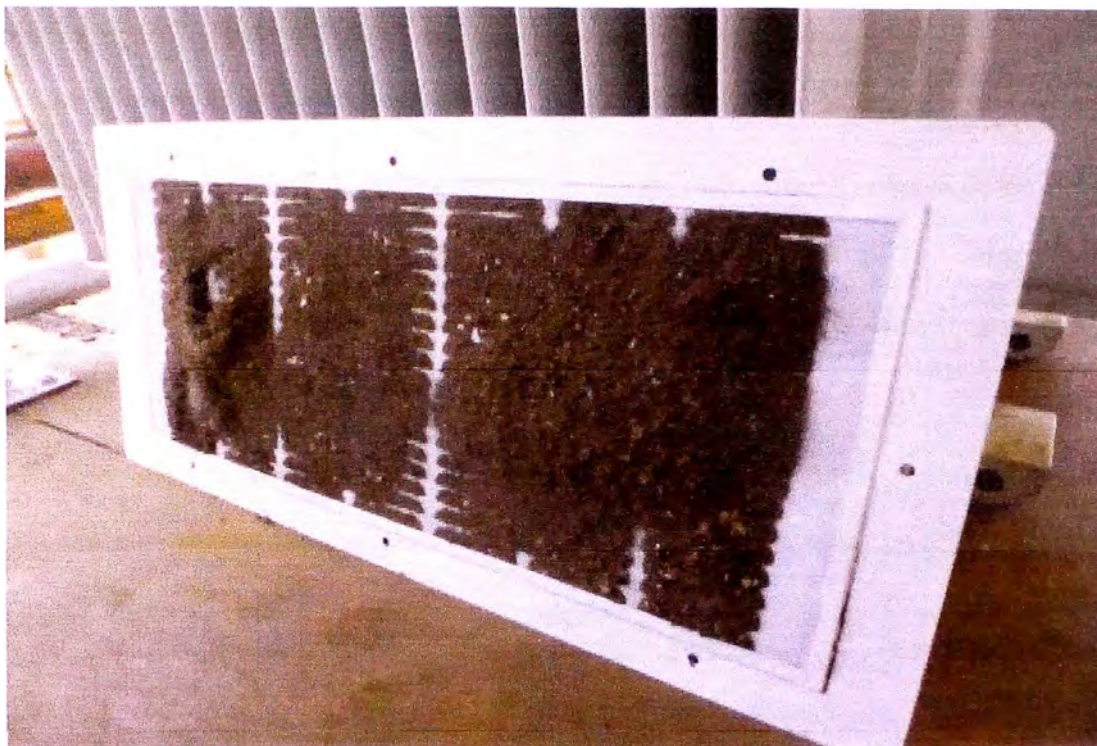
Fig. 4.2 Rejillas obstruidas

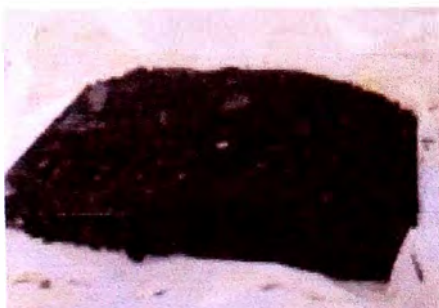
Fig. 4.3 Sólidos de obstrucción

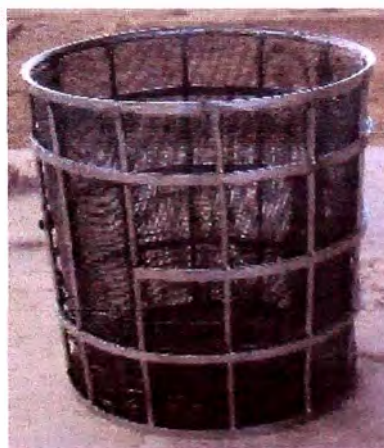
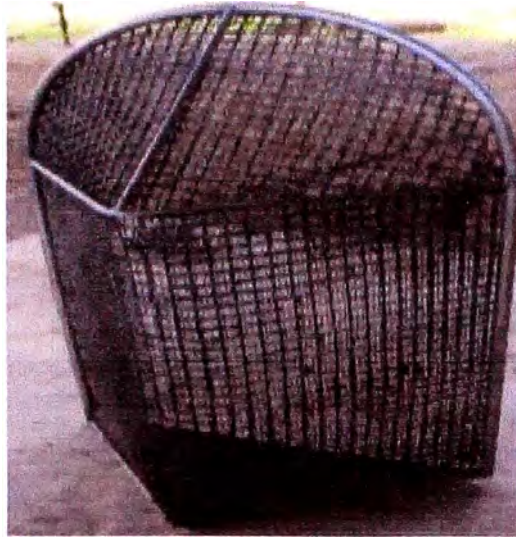
Fig. 4.4 Rejillas nuevas

Fig. 4.5 Rejilla nueva  
Fuente: Fotos de archivo

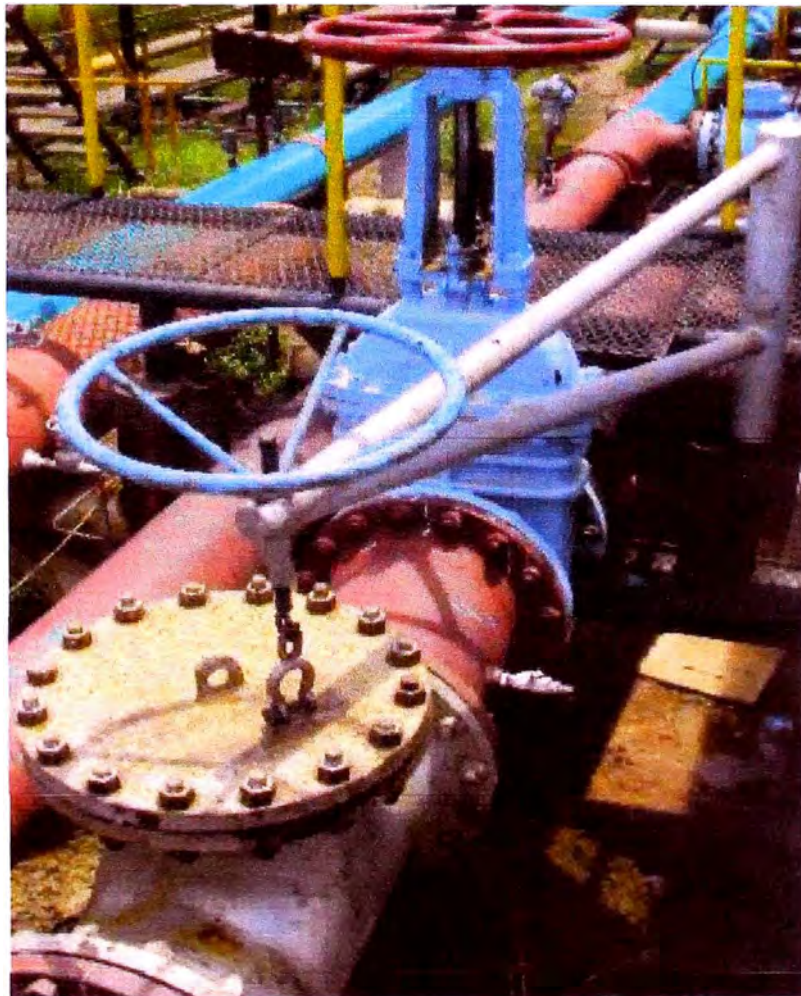
Fig. 4.6 Brazo giratorio para levantar la tapa de filtro  
Fuente: Fotos de archivo de JDL

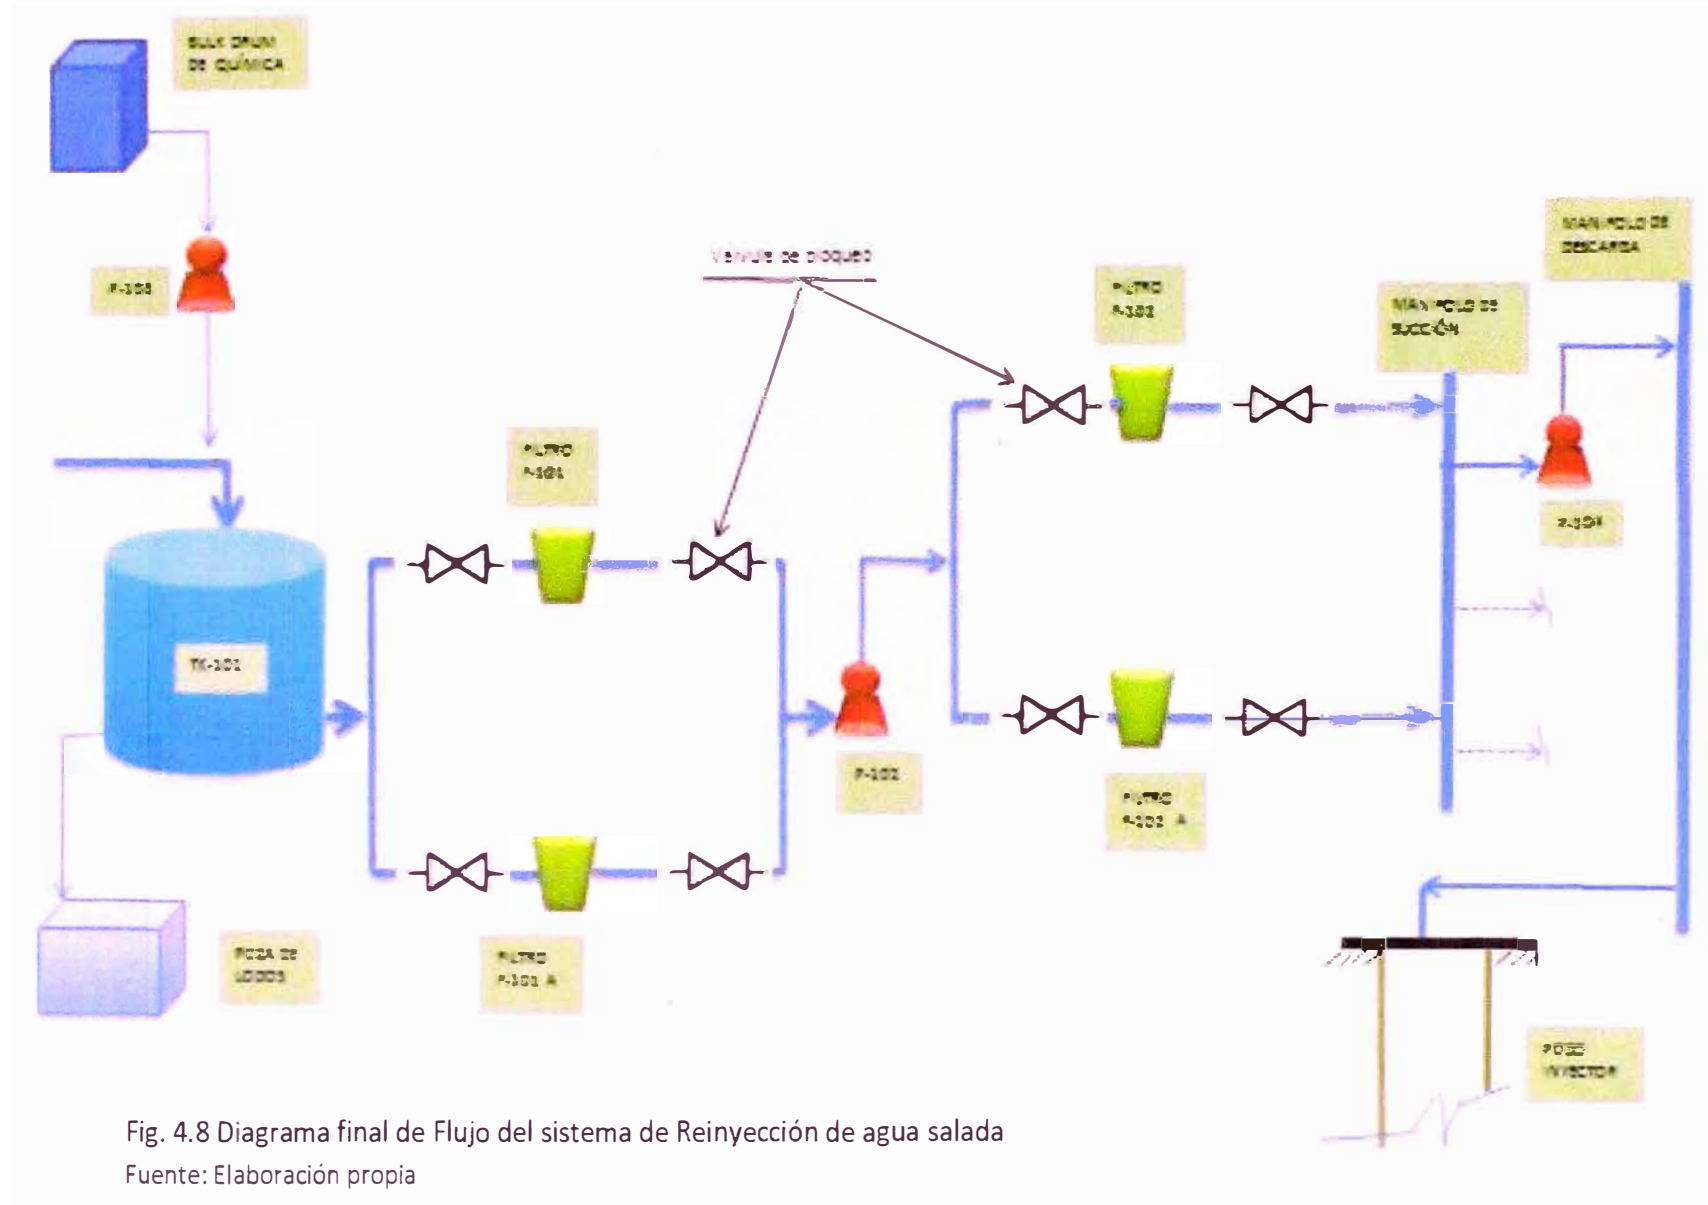
## DIAGRAMA DE FLUJO FINAL SISTEMA DE REINYECCIÓN DE AGUA DE FORMACIÓN

Fig. 4.8 Diagrama final de Flujo del sistema de Reinyección de agua salada  
Fuente: Elaboración propia
