UNIVERSIDAD NACIONAL DE INGENIERIA
Facultad de Ingeniería Industrial y de Sistemas

**CONTROL DE LA CALIDAD DEL AGUA DURANTE
LA CONSTRUCCIÓN DE LA CENTRAL
HIDROELÉCTRICA DE YUNCAN**

INFORME DE INGENIERIA

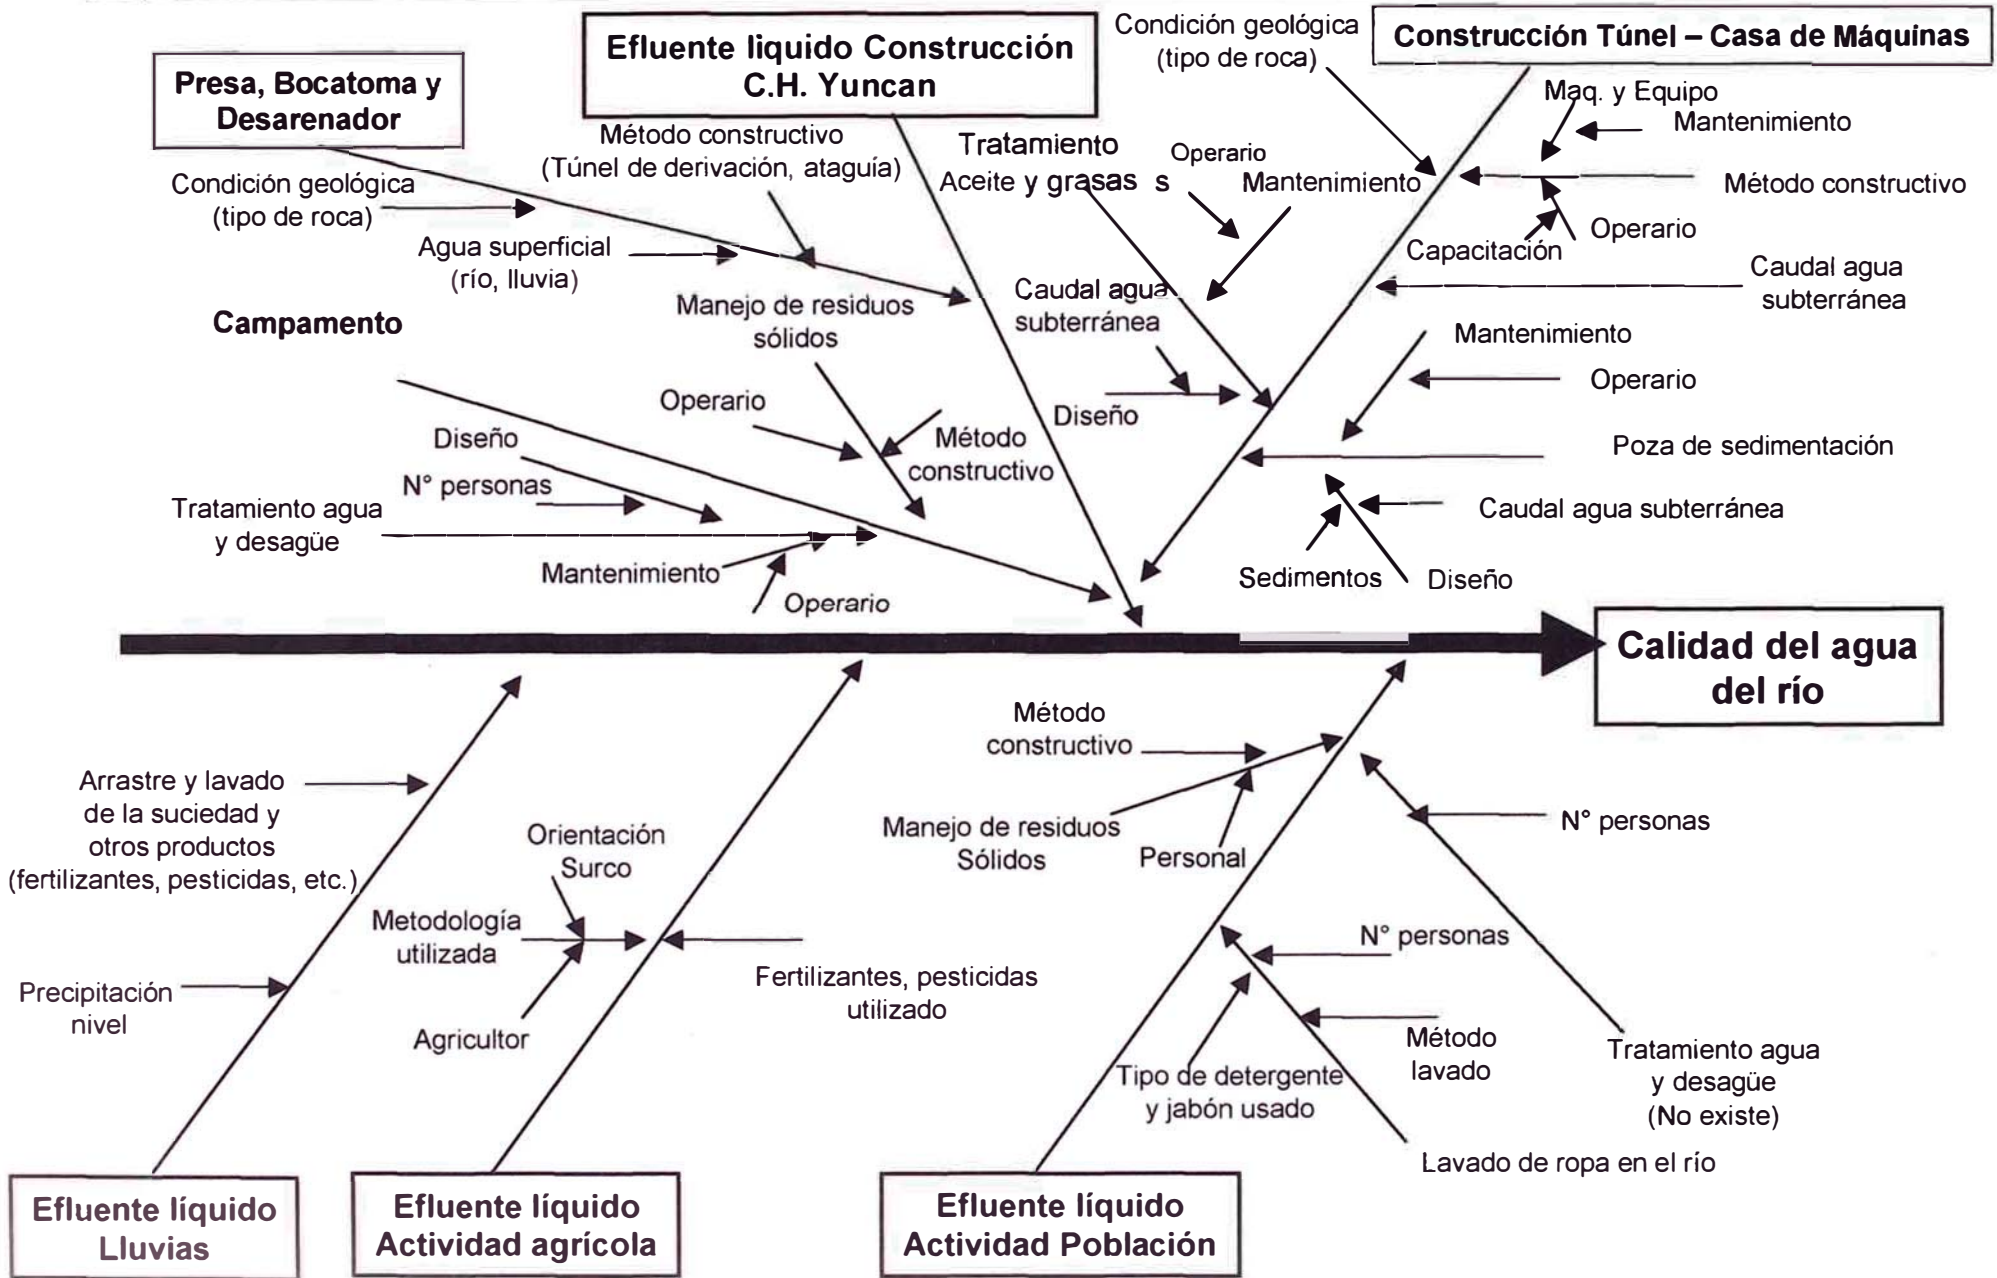
Diagrama No.01: Causa-efecto en la calidad del agua del río durante la Construcción de la C.H.Yuncan

Las causas que afectan la calidad de agua de los ríos Paucartambo y Huachón, se describen a través de un Diagrama de Causa-efecto, ver **Diagrama No.01**.

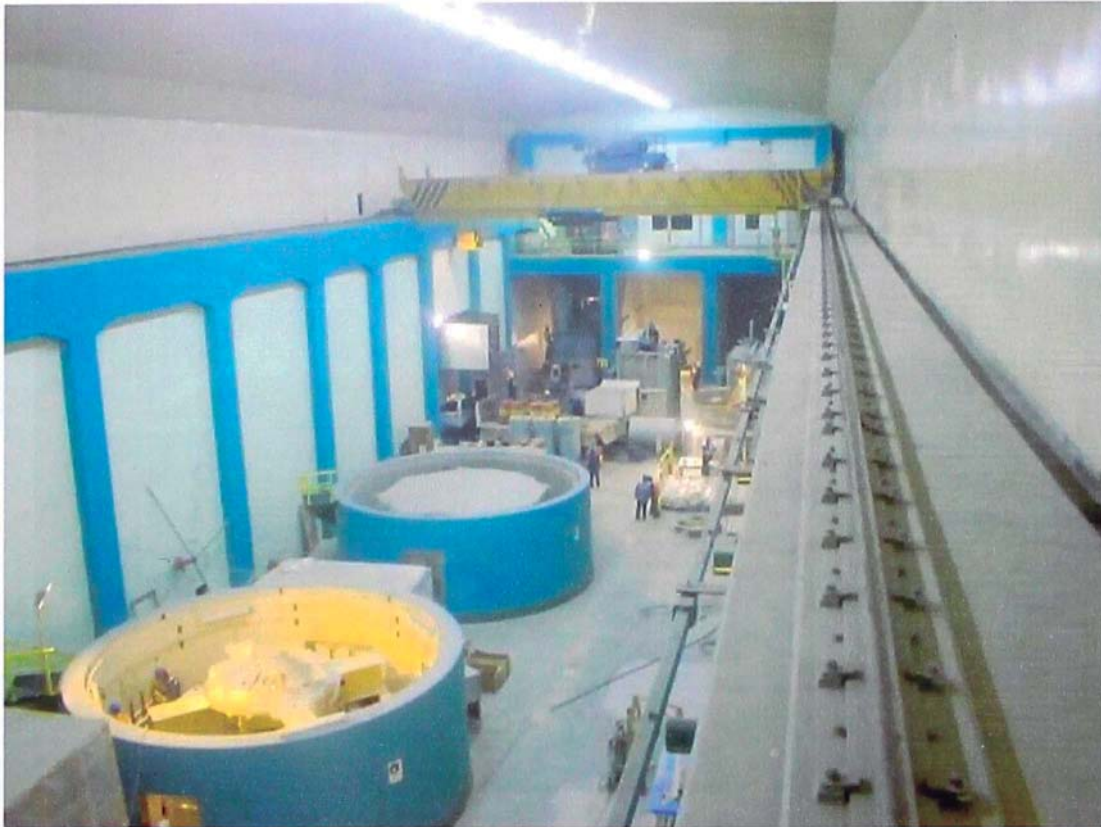
Foto No.01.-Casa de Máquinas – Central Hidroeléctrica Yuncan

La Casa de Máquinas en la Central Hidroeléctrica de Yuncan, es edificada dentro de una caverna, de dimensiones; 78.50m de largo, 18.50m de ancho y 33.00m de altura, ver **Foto No.01, No.02**.

En la Casa de Máquinas, se ubica 3 turbinas tipo Pelton de eje vertical con capacidad de 44.50 MW cada una. Cada unidad posee 4 inyectores para una descarga máxima de 10m³/s. La energía promedio prevista es de 901 GW-h por año. En la Casa de Máquinas se encuentran instalados los siguientes elementos: Puente grúa con capacidad de 100 ton, 3 válvulas tipo globo, 3 turbinas hidráulicas, 3 generadores eléctricos, 3 transformadores de potencia y sistemas auxiliares.

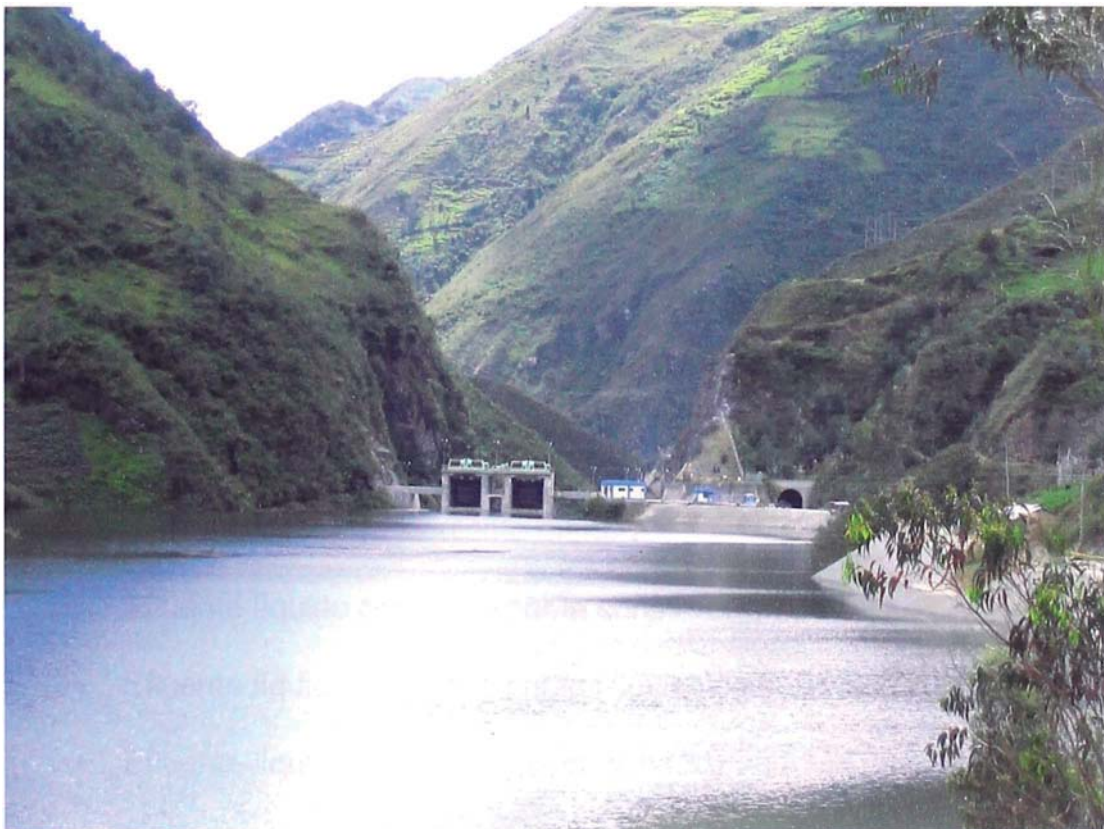
Foto No.04.-Presa – Bocatoma – Desarenador - Huallamayo

Esta Presa de concreto está emplazada en el cauce del río Paucartambo, tiene una altura de 50m. y su longitud de derrame es de 80m, ver **Foto No.04**, mediante esta Presa se puede captar hasta 30 m³/s. Posee dos compuertas radiales de 5.0mx5.0m cada una, además posee una compuerta de exclusiva de 3.50mx3.0m y otra compuerta de exclusiva de 4.0mx4.0m, la descarga de flujo para máxima avenida es de 50m³/s. Esta Presa originará un embalse de 1,800,000 m³ de capacidad bruta, con una capacidad efectiva para regulación diaria de 300,000 m³.

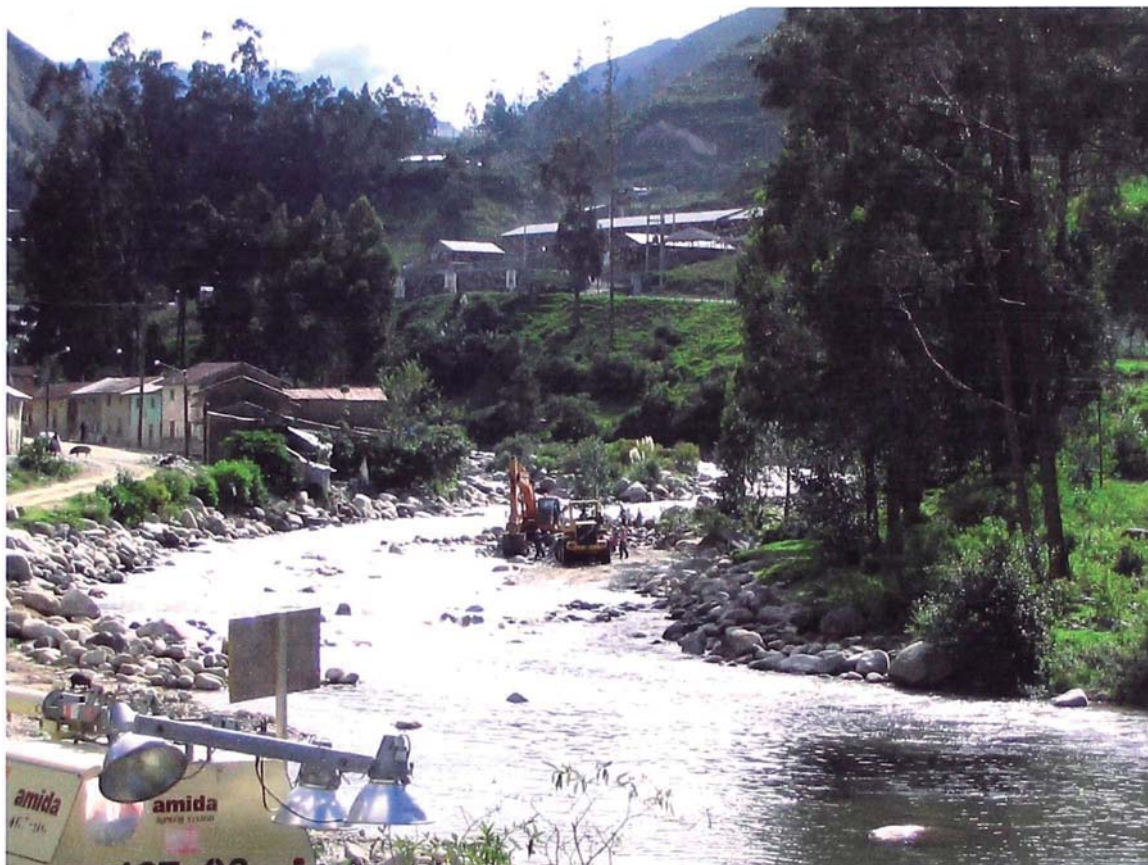
Foto No.05.-Río Paucartambo

Dentro del ámbito de la Central Hidroeléctrica de Yuncan, existen los ríos Paucartambo, ver **Foto No.05** y Huachón, ver **Foto No.06**, los cuales, por las actividades propias de su construcción, la calidad del agua esta siendo alterada, pero no sabemos, en medida dichas actividades está contribuyendo a alterar la calidad del agua del río. Para poder determinar esta interrogante, es necesario identificar cuales son las fuentes de contaminación que existe dentro del Proyecto, una vez definido las fuentes de contaminación procederemos a monitorear cada uno de los efluentes, y en base al análisis físico-químico y la evaluación de cada uno de los efluentes, determinar si las actividades de la construcción están afectando la calidad del río.

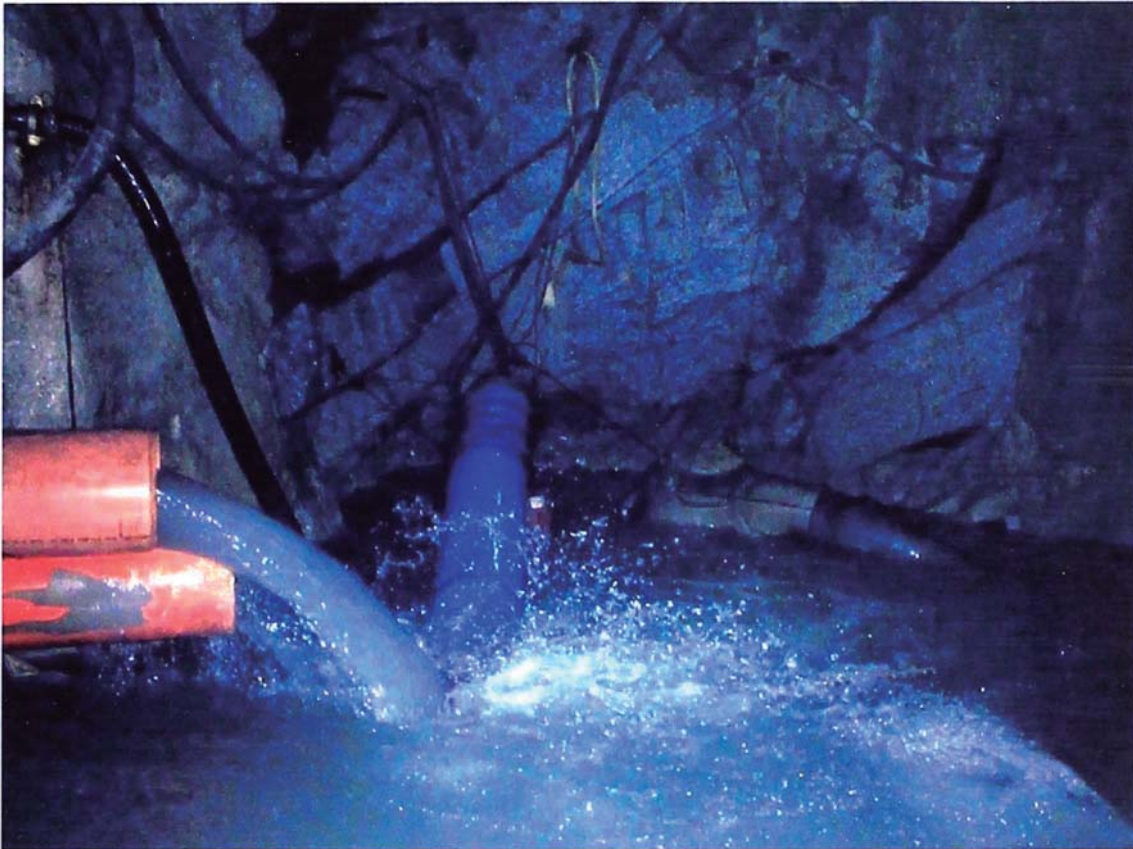
Foto No.07.-Caudal agua Subterránea – Túnel No.04 Penstock

Durante el proceso de excavación se encontró gran cantidad de agua subterránea, siendo necesario la instalación de bombas y construcción de canaletas, con el fin de conducir el agua subterránea hacia la salida del túnel de acceso a la Casa de Máquinas, posteriormente conducir las hacia al río Paucartambo, previo tratamiento.

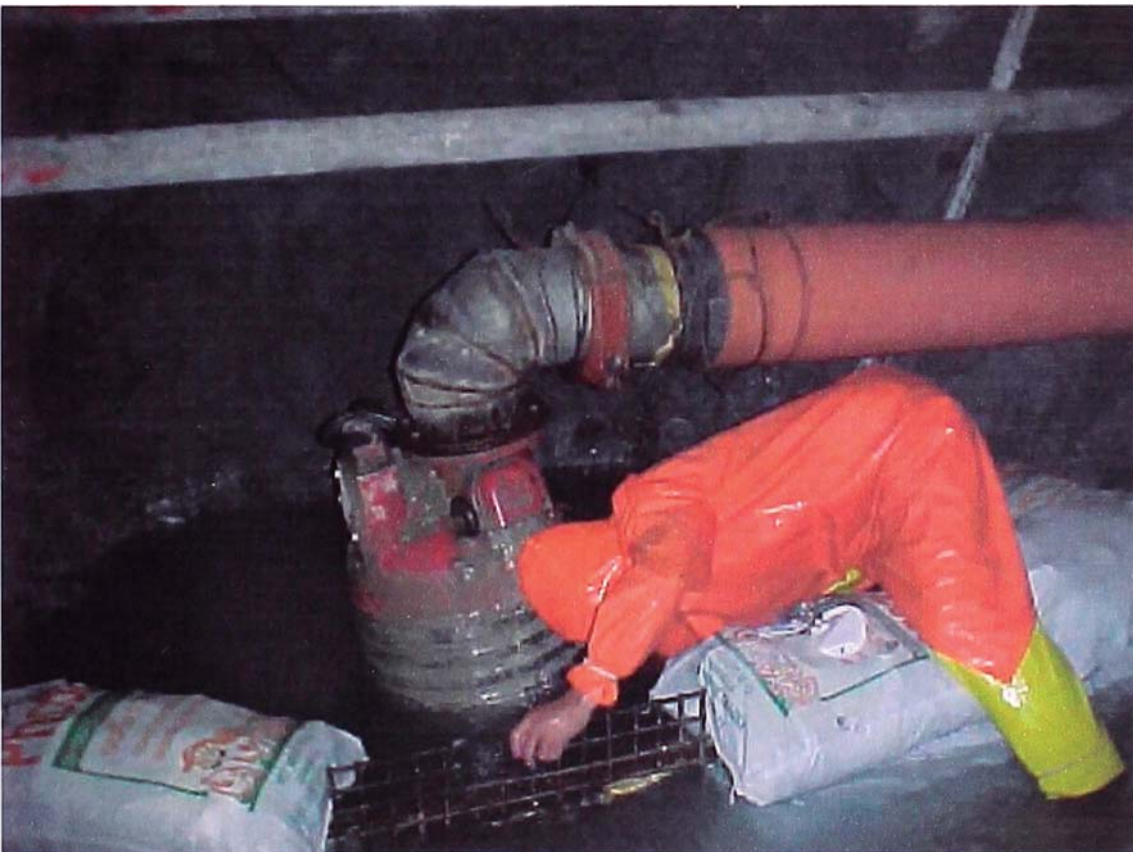
Foto No.08.- Bombeo agua subterránea - Túnel No.04 Penstock

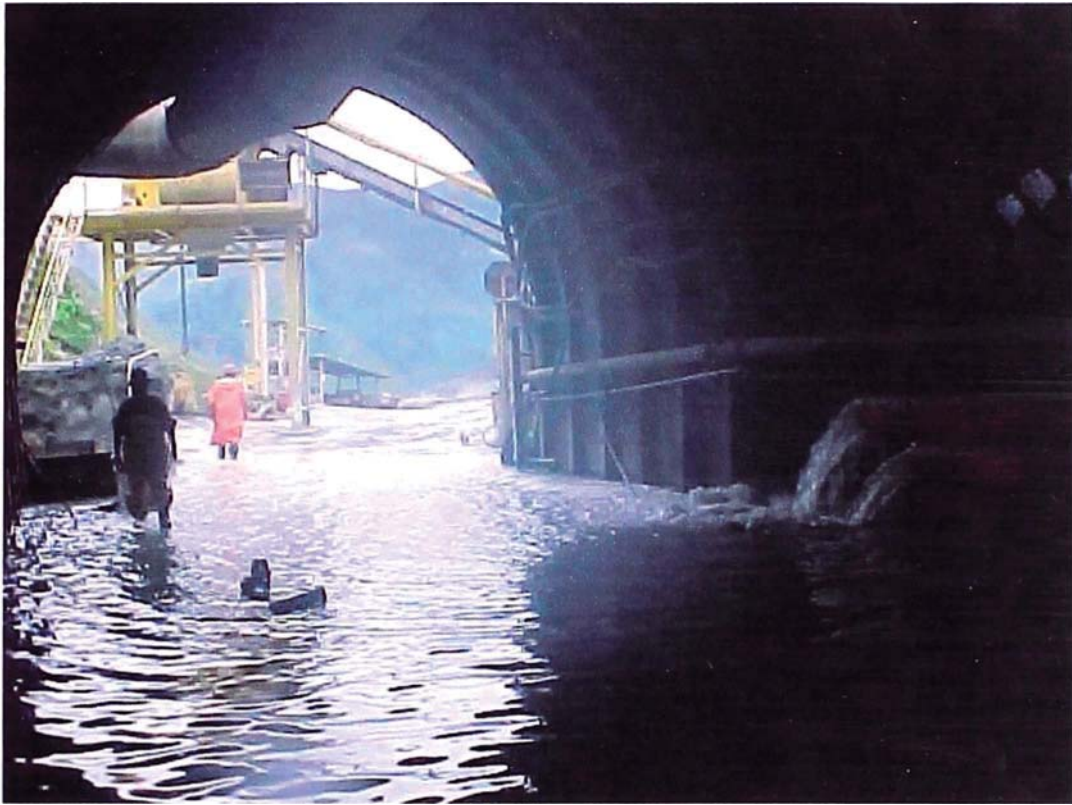
Foto No.09.- Incremento extraordinario del caudal del agua subterránea
- Túnel No.04

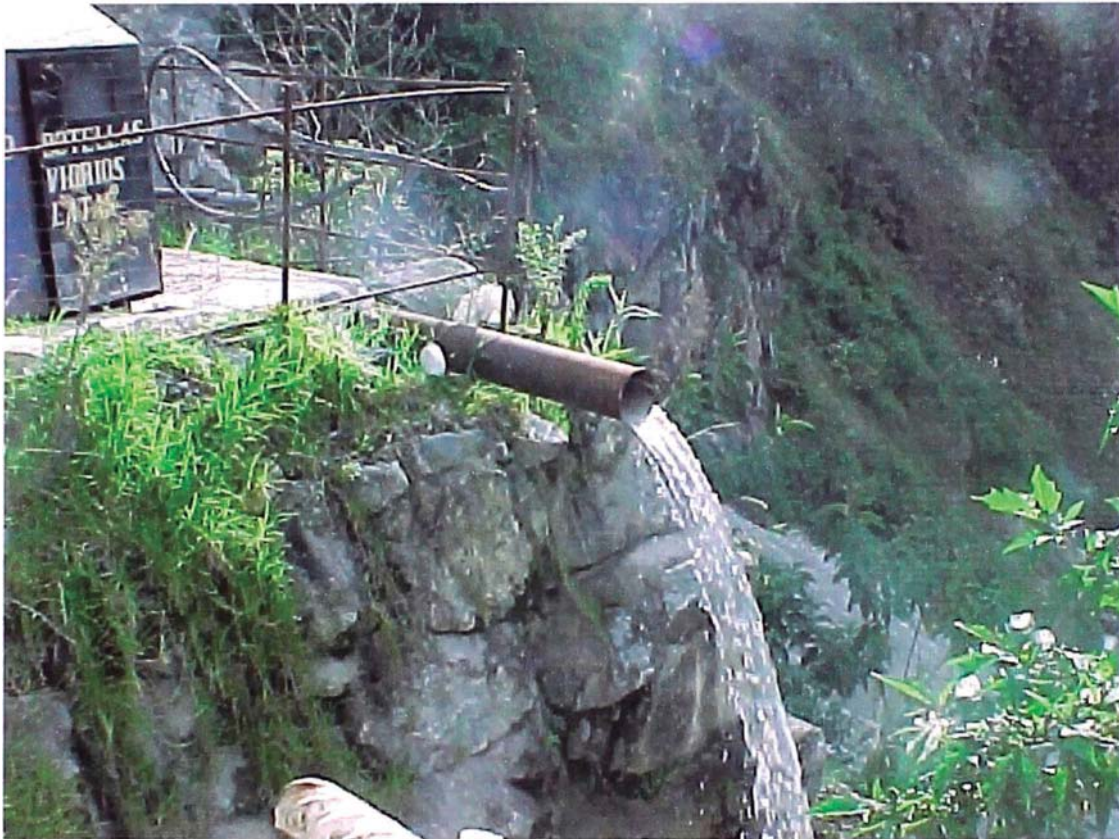
Foto No.11.- Agua Subterránea derivada al río sin tratamiento

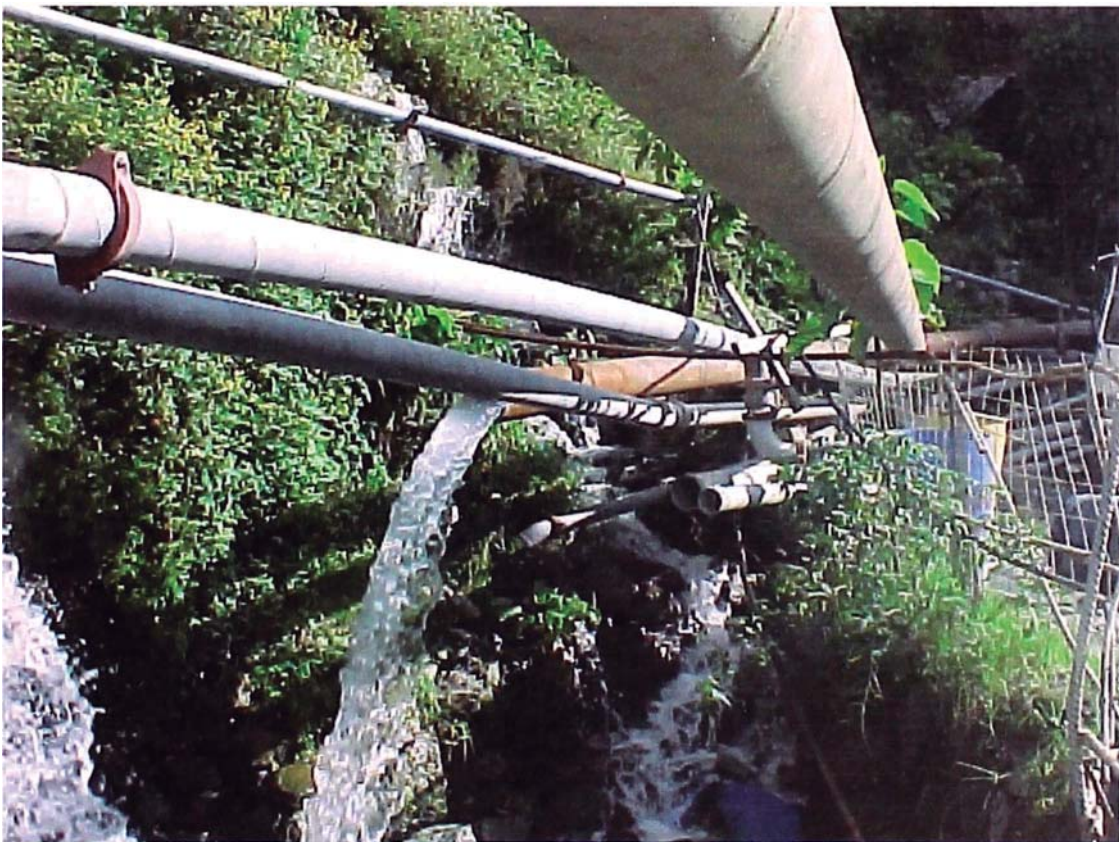
Foto No.12.- Agua Subterránea del Túnel 4 – Ventana No.3 derivada al río Paucartambo sin tratamiento alguno

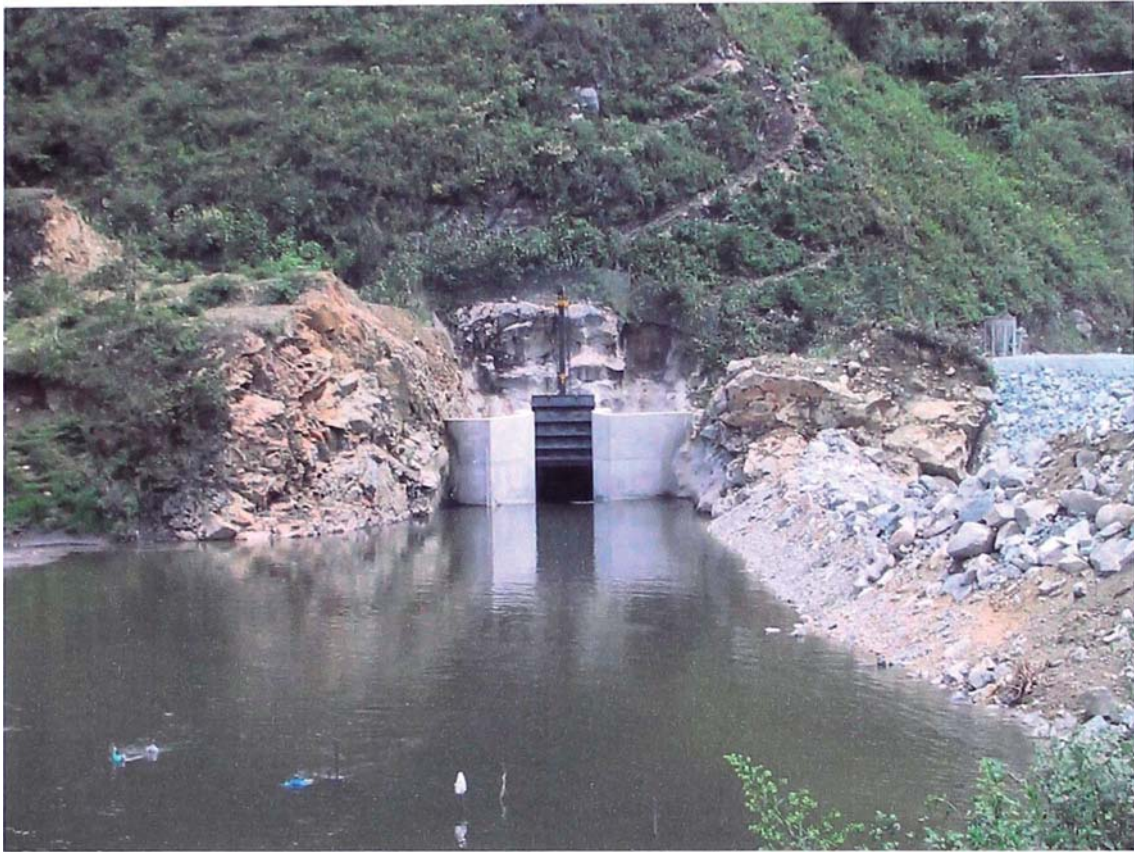
Foto 13.- Derivación del río Paucartambo a través del Túnel de derivación a fin de iniciar los trabajos de excavación de la Presa Huallamayo

Para poder iniciar los trabajos de construcción de la Presa Huallamayo, se desvió temporalmente el río Paucartambo mediante un sistema de tunelería de 25m de diámetro interior variable 3.00-3.40m, cuya capacidad de captación 80 m³/s, ubicado en la margen izquierda del río Paucartambo, aguas abajo, ver **Foto No.13**.

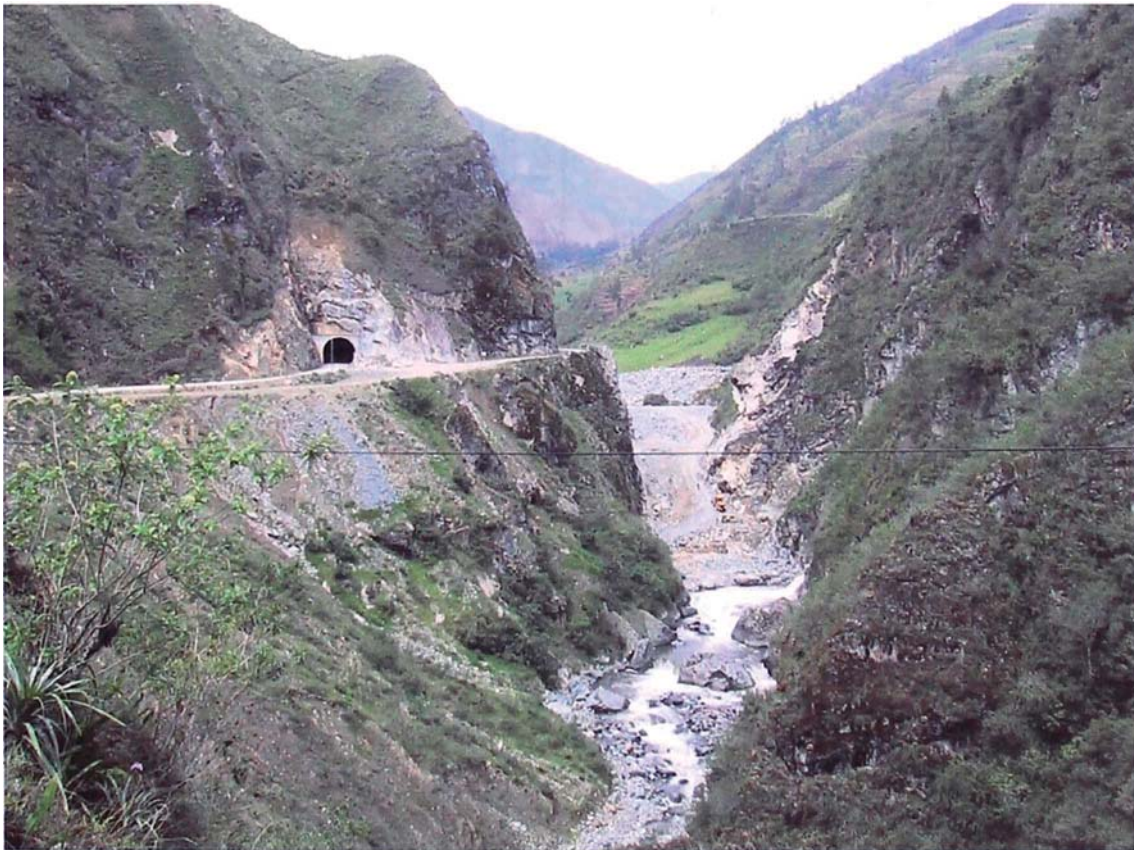
Foto No.14.- Excavación de la Presa Huallamayo

El movimiento de tierras durante la construcción de las obras de derivación disturbe el medio acuático, incrementando básicamente la turbidez del agua del río Paucartambo y Huachón. El área afectada es puntual, de moderada magnitud y medianamente mitigable, ver **Foto No.14**.

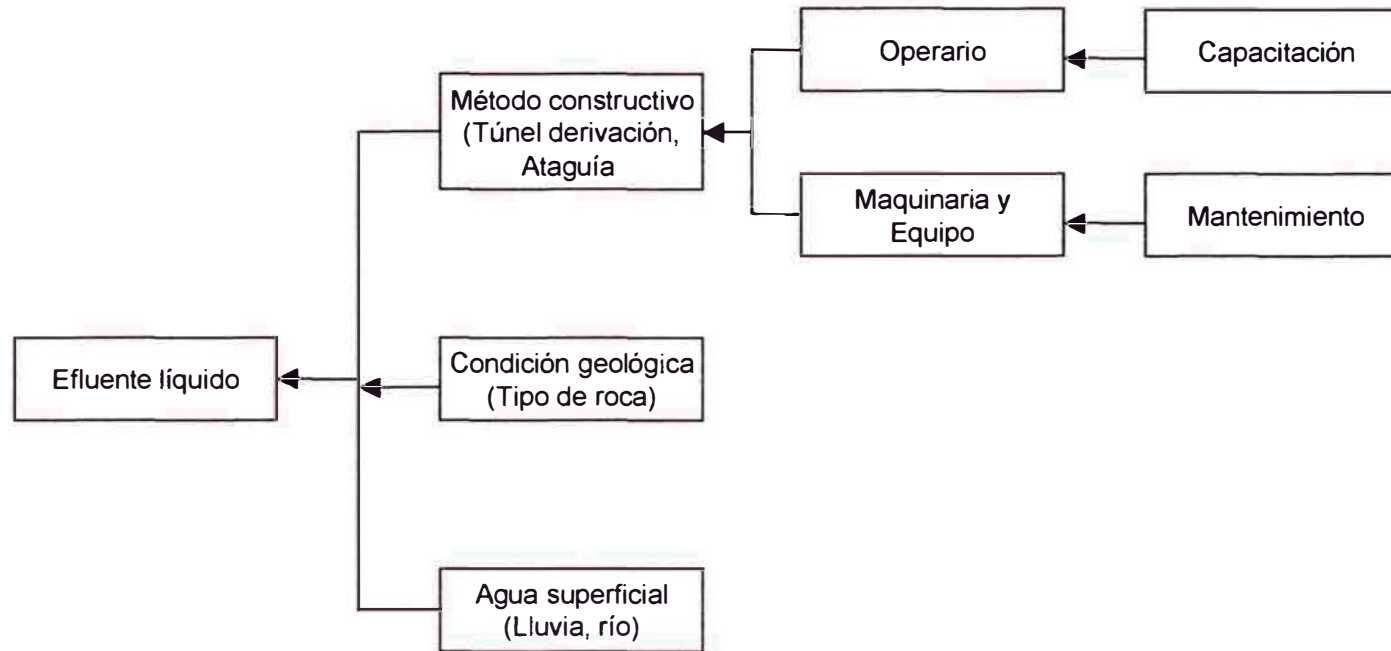
**Diagrama No.05.- Efluente líquido generado por la construcción de la Presa-
Bocatoma-Desarenador Huallamayo-Uchuhuerta**

Concluido los trabajos de excavación del túnel de desvío con sus obras complementarias se construyó un sistema de ataguías (Pre ataguía de 4.00m de altura, talud 1:2 y una corona de 3.00m, nivel 2392.50 y Ataguía principal de geometría trapezoidal, de 5.00 m de altura, nivel 2392.50m, para desviar el río Paucartambo hacia la zona del túnel de desvío y tener la zona de excavación en el lecho de río libre de agua para proceder a excavar.

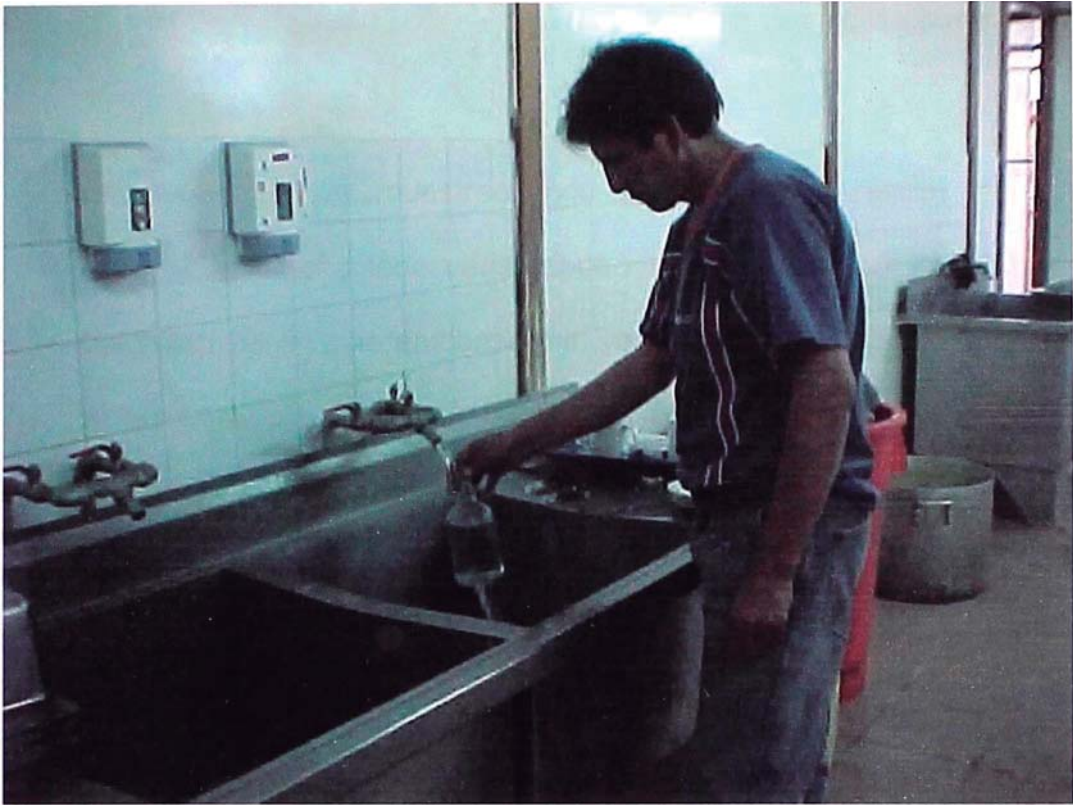
Foto No.15.- Muestra de agua potable del Campamento – Lote T1

- Todas las muestras deben de estar claramente marcadas con marcadores impermeables. La rotulación adecuada es muy importante para garantizar la validez de los resultados.
- Las muestras deben ser manejadas con cuidado para evitar contaminación.
- Las botellas se deben llenar completamente y taparlos en forma hermética, ver **Foto No.15, No.16 y No.17.**

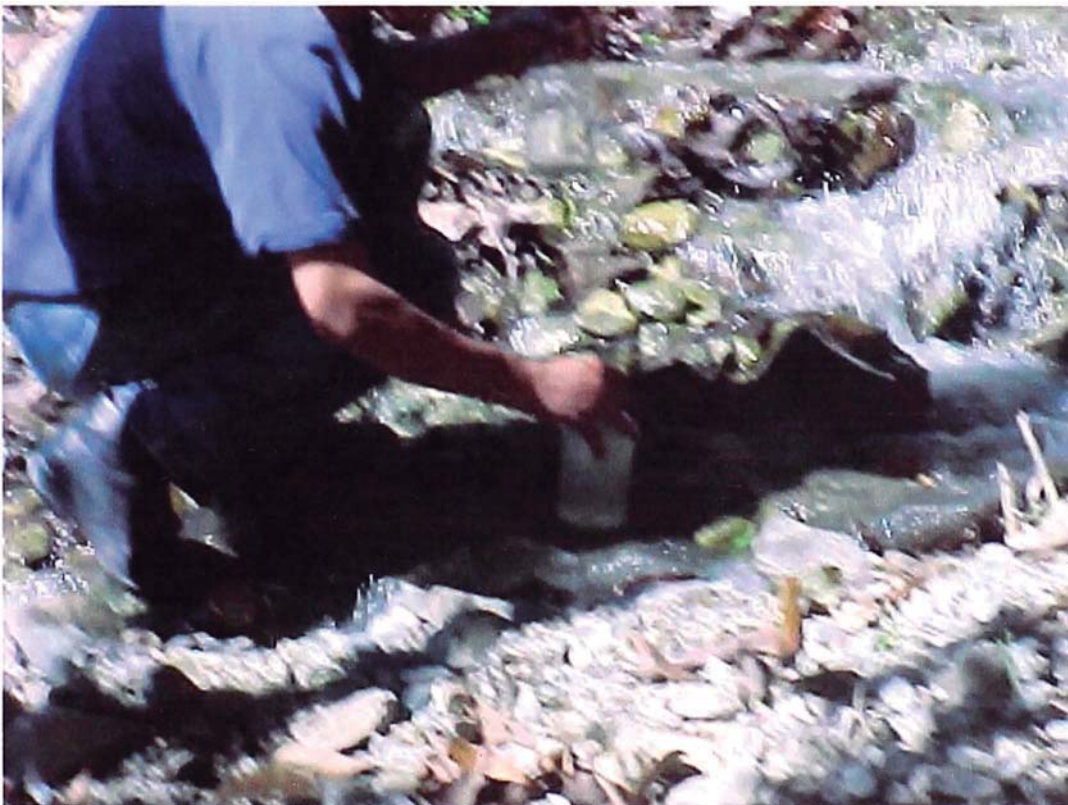
Foto 18.- Toma de muestra – Penstock – Aguas abajo del río Paucartambo

- La frecuencia de muestreo, por lo general se realiza en forma mensual, el cual puede variar dependiendo de los resultados que se obtengan y/o se quieran conseguir, ver **Foto No.18, No.19**.

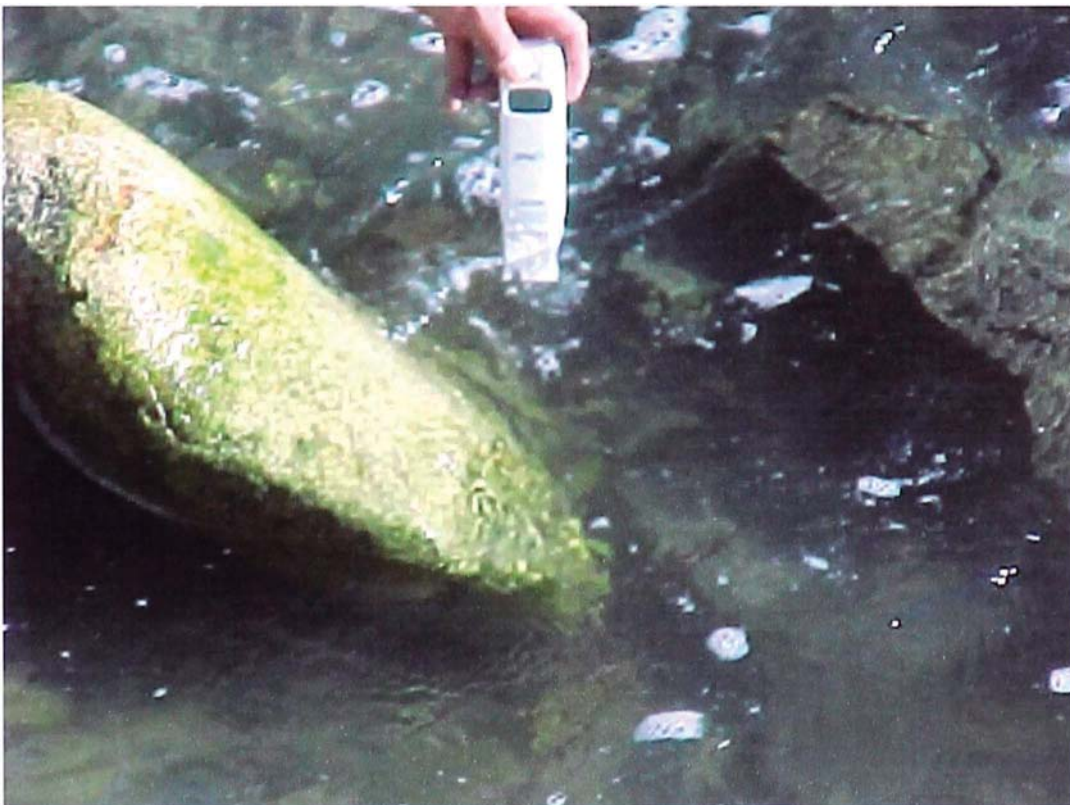
Foto No.20.- Monitoreo del pH – Río Paucartambo

- La medición del pH en el campo es muy importante ya que es algo que está sujeto a cambios dado al intercambio de dióxido de carbono; ácido carbónico con la atmósfera.
- Sólidos suspendidos, oxígeno, aceite y parámetros químicos, así como medidas de bacteria, son llevados a un laboratorio especializado.

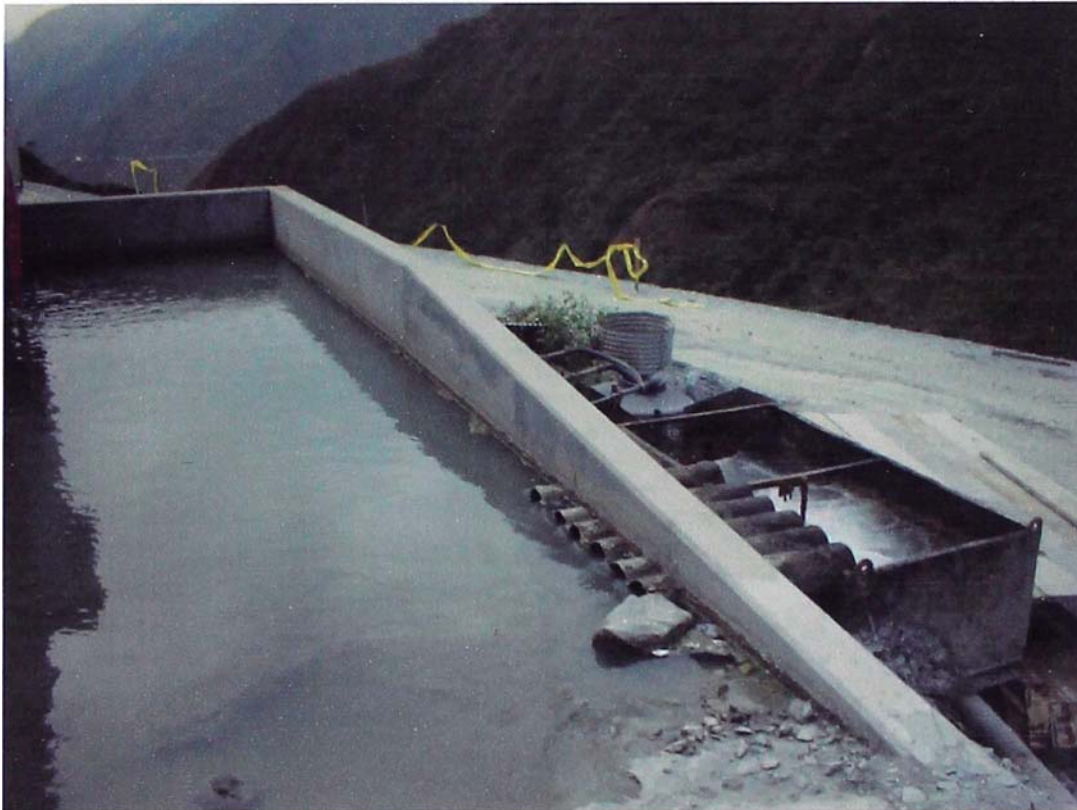
Foto No.21.- Tanque de sedimentación y tratamiento de aceites y grasas – Túnel No.1 Ventana No.02

La limpieza de los tanques de sedimentación se realiza según sea necesario, por ejemplo en el túnel No.1, la limpieza se realiza cada 6 meses y en los Túneles No. 2,3 y 4 se realiza cada 2 meses. Los sólidos retirados de los tanques son desechados en un botadero.

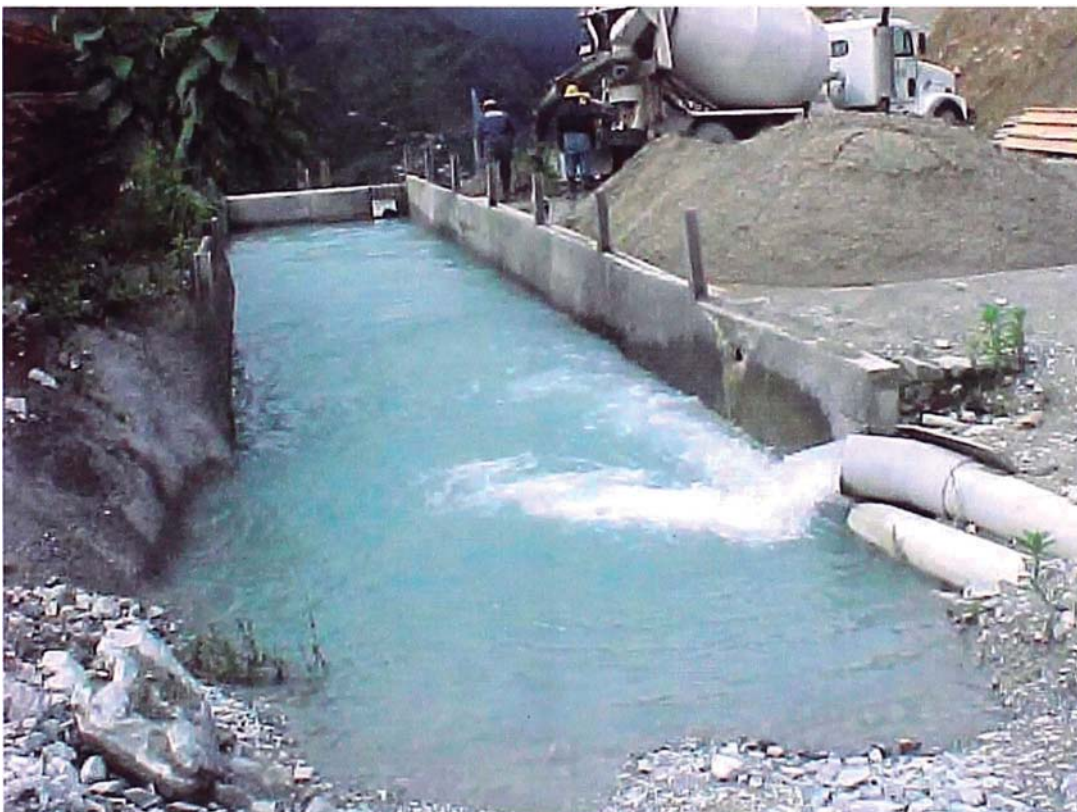
Foto No.22. – Tanque de Sedimentación – Túnel No.04 Penstock

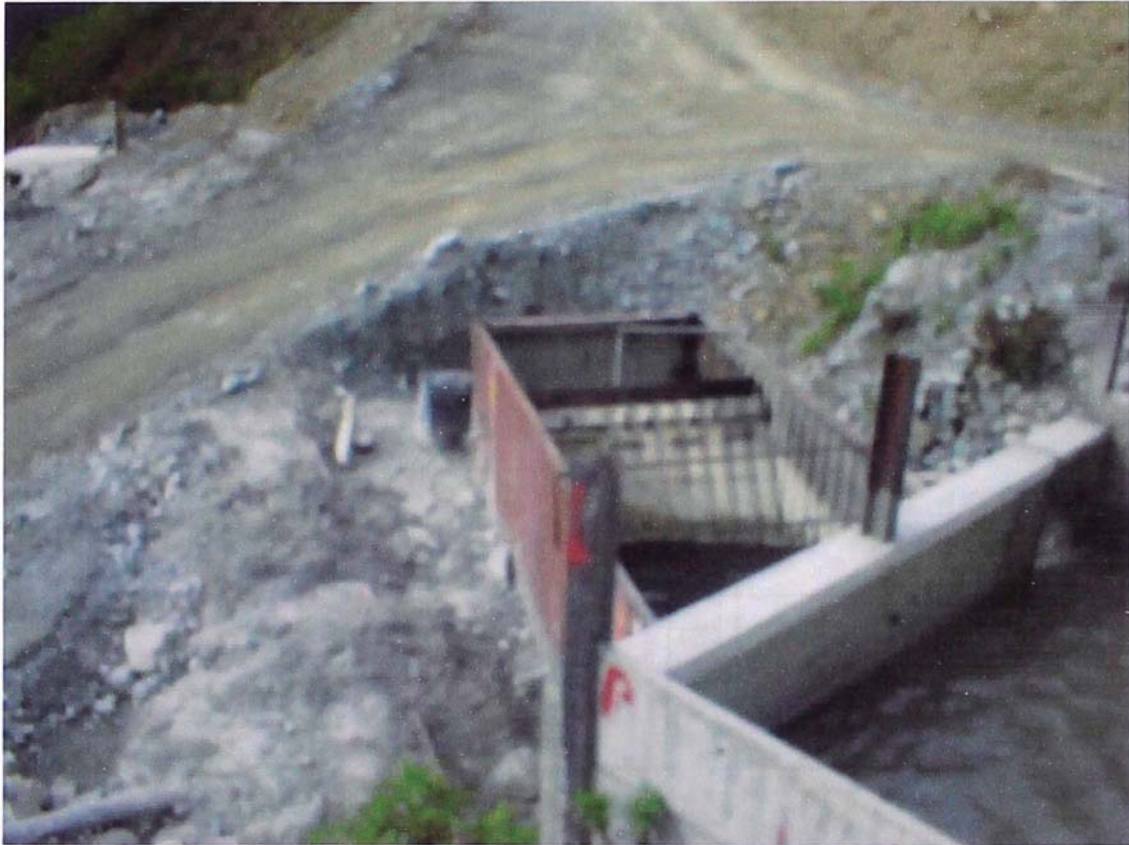
Foto No.23 – Sistema mixto Tanque de sedimentación – Tratamiento de aceite y grasas – Túnel No.04 Penstock
