# ANALISIS MORFOLÓGICO

## TAMBO INGA

ARQUITECTURA MILITAR PREHISPANICA EN EL VALLE BAJO DEL RIO CHILLON

INVESTIGACION EN HISTORIA

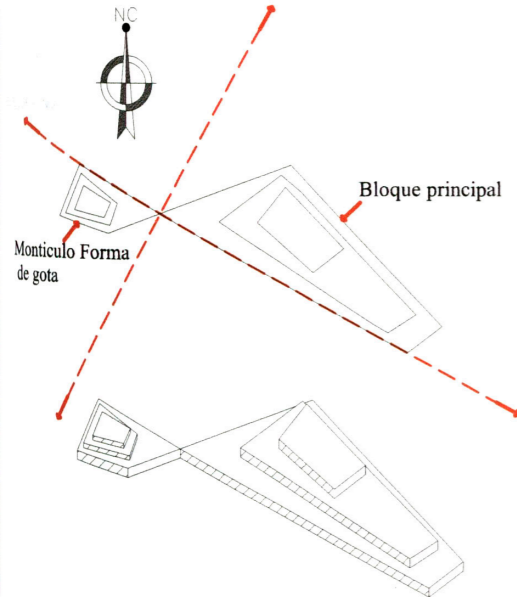
#### FORMA GENERICA

\* Su gran masa arquitectonica expresa la importancia de la construccion.

\* Conformado por dos bloques escalonados tanto planimetricamente como volumetricamente.

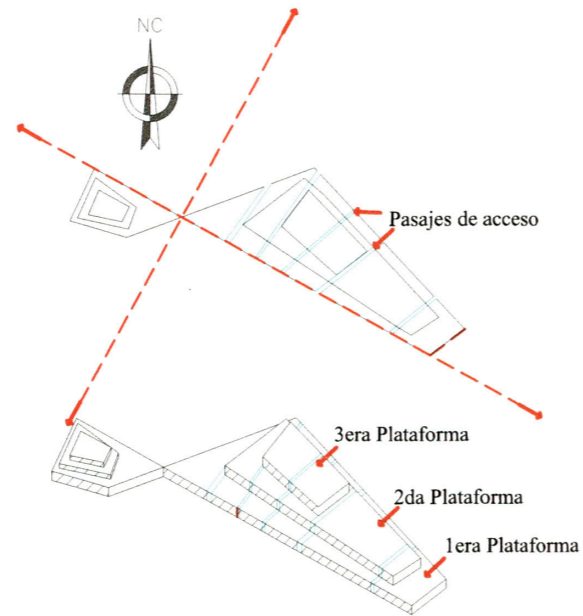
#### FORMA ESPECIFICA

\* El boque principal presenta terrazas escalonadas en forma de piramide y se encuentra dividido por pasajes.

\* El monticulo principal tuvo al parecer tres terrazas, dos de las cuales contorneaban el conjunto y la más alta constituia su plataforma superior.

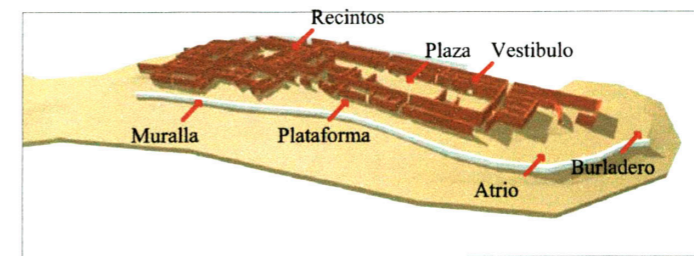
- \* Plataformas o terrazas escalonadas
- \* Recintos - vestibulo o patio de ingreso delantero
  - Atrio
  - Recintos habitacionales
  - Recinto de Almacenaje
- \* Plaza
- \* Elementos de Circulacion: Escaleras
- \* El canal de agua a manera de foso de defensa
- \* Murallas

Monticulo Forma de gota

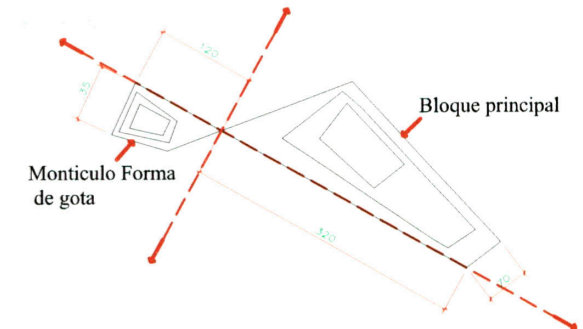
### ESCALA Y PROPORCION

Elemento	Bloque principal	Monticulo Forma de gota
Medida aprox.		
Ancho	70m	35m
Largo	320m	120m
Altura	7m	5m

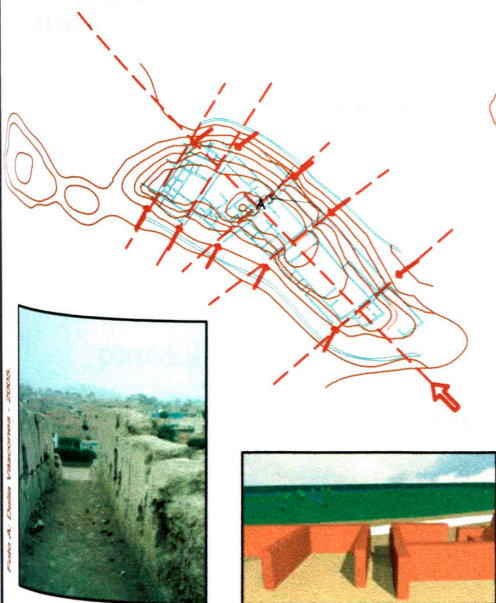
#### ACCESOS

\* Presentaba una muralla para garantizar su seguridad y el control del acceso a sus instalaciones.

\* La abundancia de accesos a modo de pasajes que cruzan el monticulo de un lado a otro en forma transversal hacen que el lugar sea vulnerable ante un posible ataque.

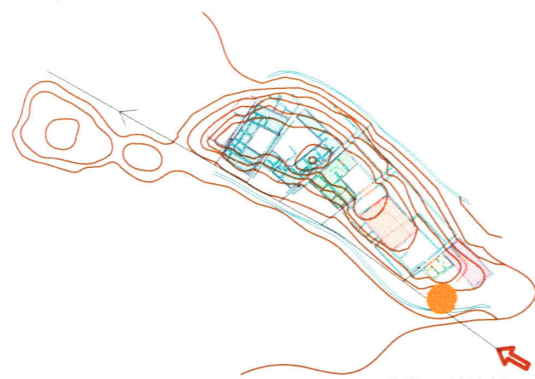
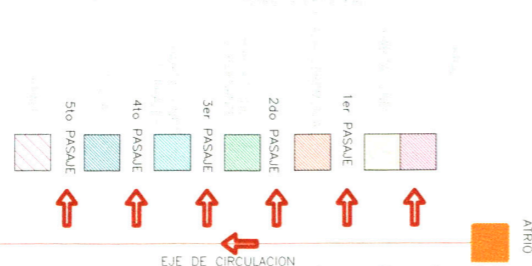
#### SECUENCIA ESPACIAL

\* La aproximación a los pasajes es lineal y oblicua, constituyendose en un elemento organizador para una serie de espacios ramificados.

\* La circulación de los pasajes es estrecha, facilitando el control de los ingresos a los diversos sectores.

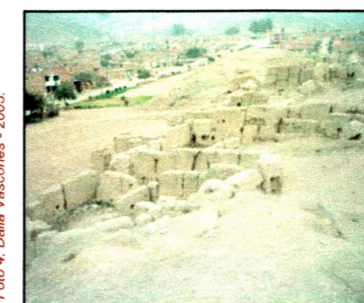
Foto 4: Dalia Vascones - 2005.

\*4- Ausencia de ornamentación; la superficie de la estructura arquitectonica de Tambo Inga es lisa, al parecer los muros de tapial fueron rebestidos con una delgada capa de barro.

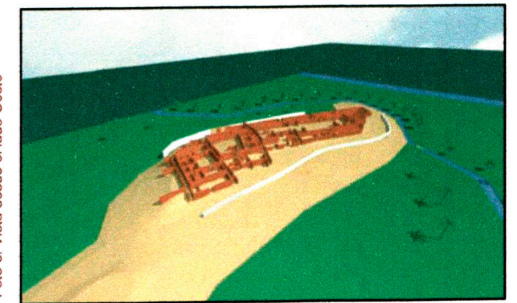
Foto 5: Vista desde el lado Oeste

\* 5- Actualmente no hay restos del color de los muros, pero suponemos que debio haberse usado los clasicos colores de la paleta yunga como el ocre, rojo indio y beige.
