ANALISIS DE LA TECNOLOGIA CONSTRUCTIVA

FORTALEZA DE COLLIQUE

ARQUITECTURA MILITAR PREHISPANICA EN EL VALLE BAJO DEL RIO CHILLON

ALUMNA: DALIA VASCONES ACOSTA FECHA: JUN. 2007

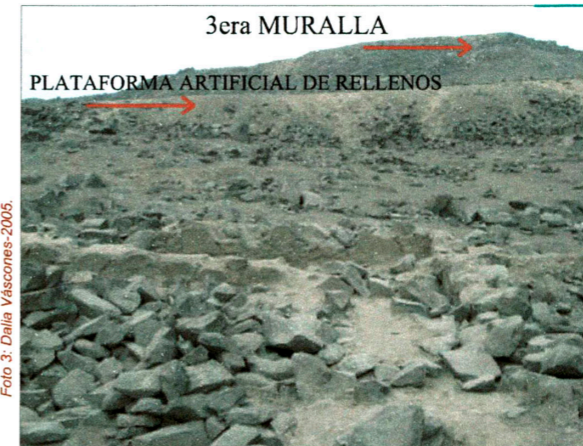
Foto 3: Dalia Váscosnes-2005.

* Foto 3; La fortaleza estaba conformada por plataformas; siendo la que complementan el sector ceremonial una plataforma artificial de rellenos, elaborados a base de piedras pequeñas o cascajos con abundante fibra vegetal tipo junco.

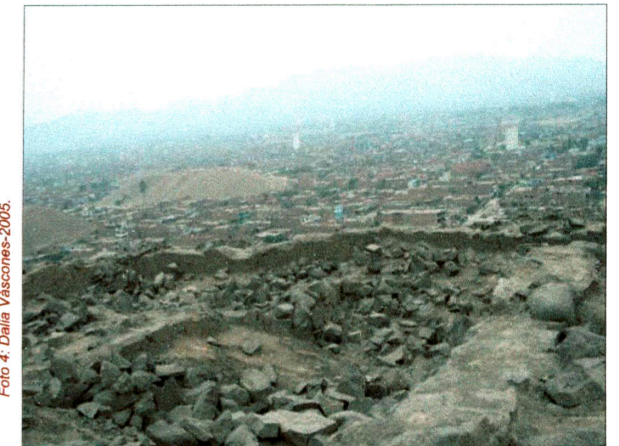
Foto 4: Dalia Váscosnes-2005.

*Foto 3; vista de los recintos habitacionales, ubicados en el sector residencial. Estos recintos estaban conformados igualmente con piedra canteada amarradas con argamasa de barro y al parecer estuvieron revestidos con una pasta arcillosa.

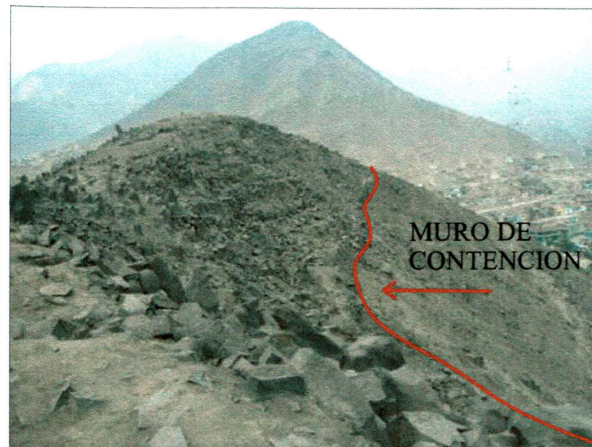
Foto 5: Dalia Váscosnes-2005.

*En la foto 5, se aprecia la fuerte pendiente en donde se ubica la tercera muralla, por ello la ladera del cerro fue reforzada con muros de contención masiso a modo de cimentación para dar estabilidad a la muralla.

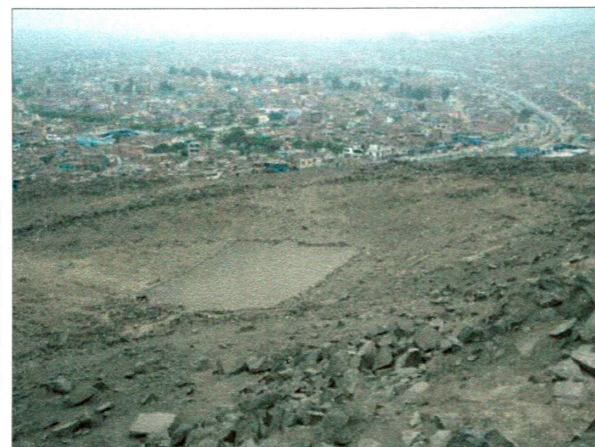
Foto 6: Dalia Váscosnes-2005.

* En la foto 6, se aprecia la plaza central que tiene un área aproximada de 1575 m², en el centro de ella se ubica un área de forma rectangular perfectamente aplanada y con arena acarreada expertamente.

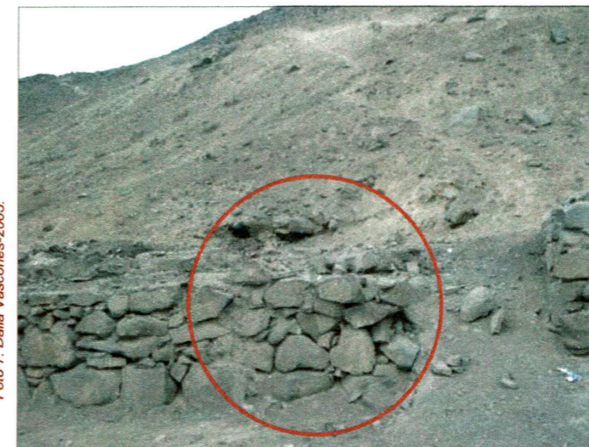
Foto 7: Dalia Váscosnes-2005.

*Foto 7; la técnica de construcción de la muralla es la superposición de piedras de regular tamaño cortadas de tal forma que aseguran su encaje en toda la estructura unidas entre sí por mortero de barro o algunas veces simplemente apiladas.

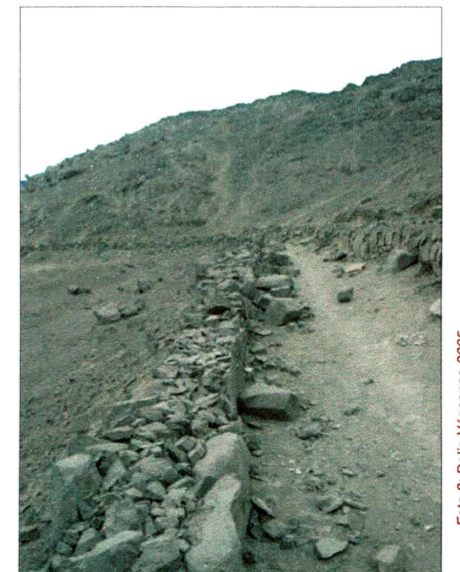
Foto 8: Dalia Váscosnes-2005.

* Foto 8; en los cimientos de las murallas se utilizaron piedras de mayor tamaño, que el parte superior; las que unidas con barro formando un bloque sólido.
