ANALISIS DE LA FUNCION

MURALLA DE TUNGASUCA

ARQUITECTURA MILITAR PREHISPANICA EN EL VALLE BAJO DEL RIO CHILLON

INVESTIGACION EN HISTORIA
ALUMNA: DALIA VASCONES ACOSTA FECHA: JUN. 2007

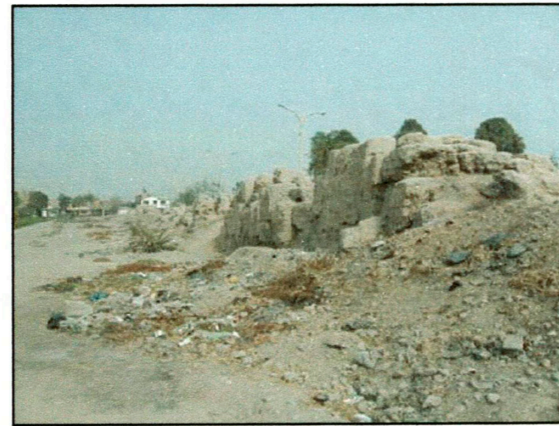
Foto 1: INC-2002.

* Foto 1: Tramo de la muralla de Tungasuca vista desde el exterior.

* Estas murallas fueron construidas, con el fin de resguardar el centro político-religioso de los Colli, ante ataques de los enemigos; por ello la altura y espesor de sus Murallas (foto 1, 2 Y 3).

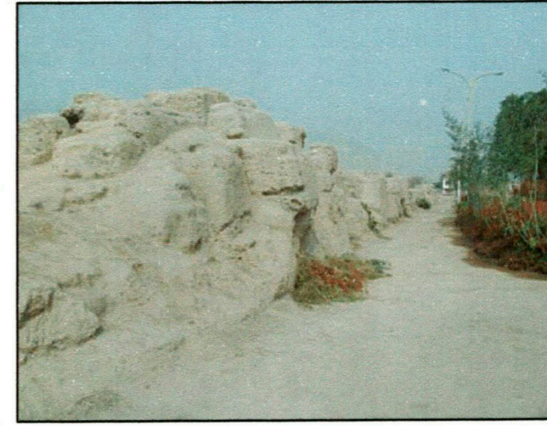
Foto 2: INC-2002.

* Foto 2: Tramo de la muralla de Tungasuca vista desde el interior.

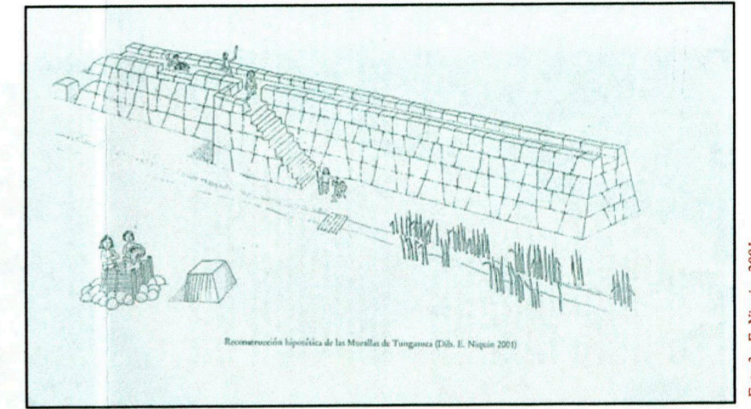
Foto 3 : E. Niquin-2001.

* Foto 3: Reconstrucción Hipotética de la muralla de Tungasuca.

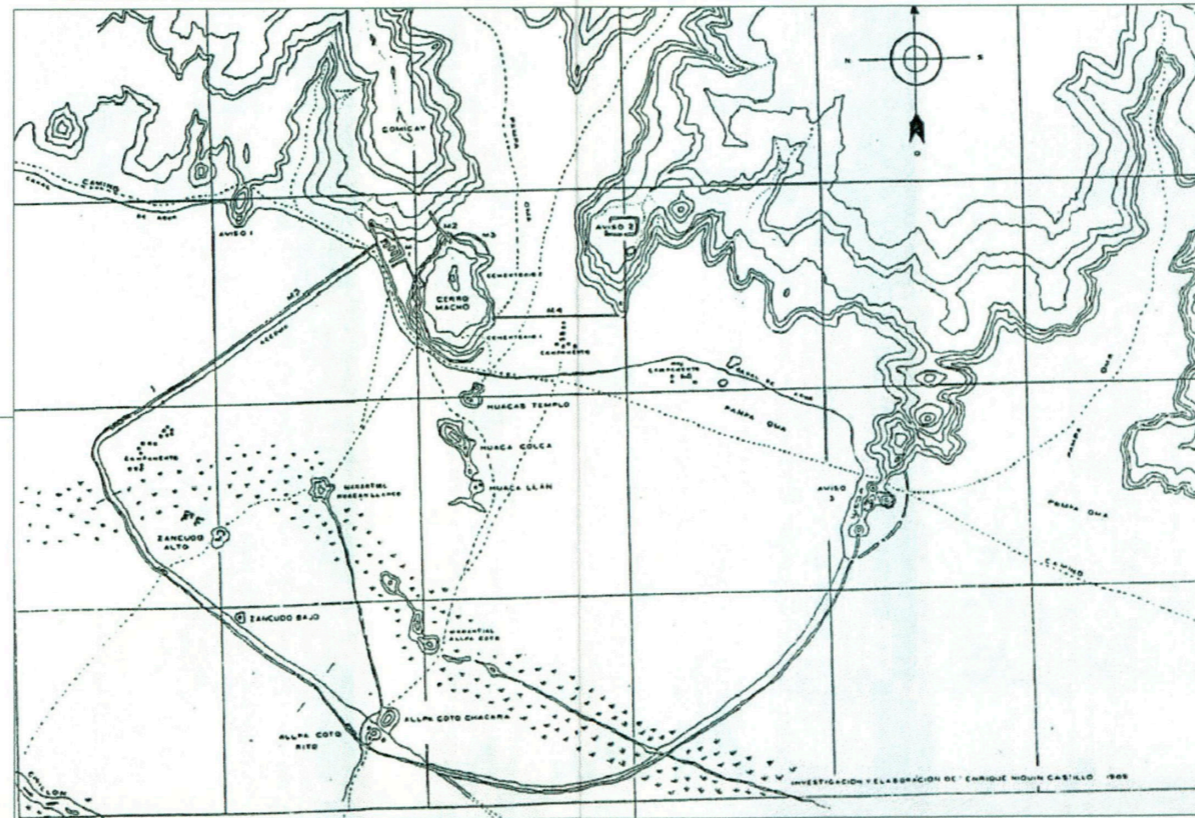
Foto 4 : E. Niquin-1989.

* Normalmente protegían a la elite que residía en ella; pero en caso de guerra servía para albergar a la población; ya que dentro de ella se encontraban la guarnición de alimentos en los tambos y contaban con puquios de agua los cuales le permitían resistir cercos prolongados (Foto 4).

* Foto 4: El área amurallada del sector de los Colli.

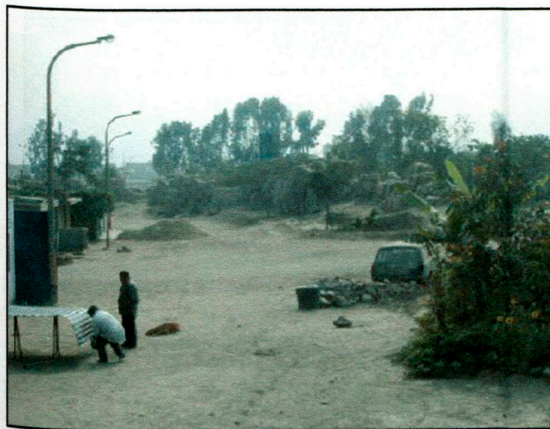
Foto 5: INC-2002.

* Estas murallas demarcaban el centro de poder de los Colli; dentro de ellas se encontraba la elite y fuera el pueblo; por ello las tierras agrícolas estaban demarcadas en tierras de la comunidad y tierras del cacique (foto 5 y 6).

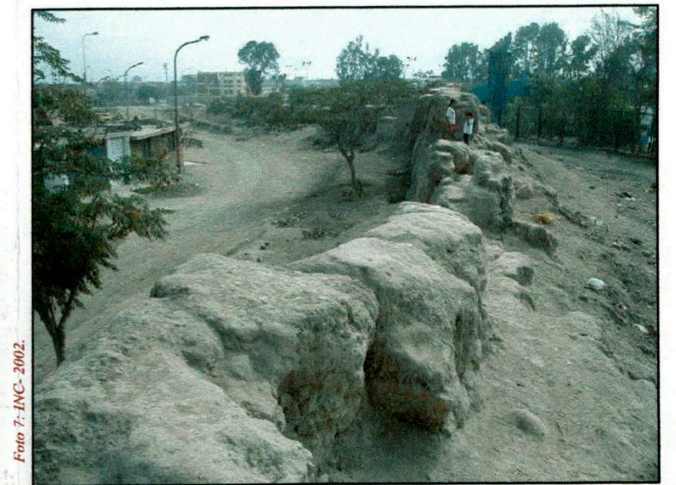
Foto 7: INC-2002.

* Como toda construcción de índole defensiva; estas murallas por su altura contaba con caminos epimurales para que por el circulen las personas encargadas de la vigilancia y en casos de ataque para distribuir las armas y a modo de parapetos. No de descarta que por tramos halla servido de camino sobre zonas pantanosas pero solo para los que circulaban internamente (Ver Foto 7).
