**“CARACTERIZACIÓN MEDIOAMBIENTAL DEL
SUBSUELO DE UNA INSTALACION INDUSTRIAL”**

INFORME DE SUFICIENCIA

Durante los meses de enero a marzo del 2012, se han desarrollado trabajos de caracterización medioambiental del subsuelo de una instalación industrial, situada en la Provincia Constitucional del Callao, Perú.

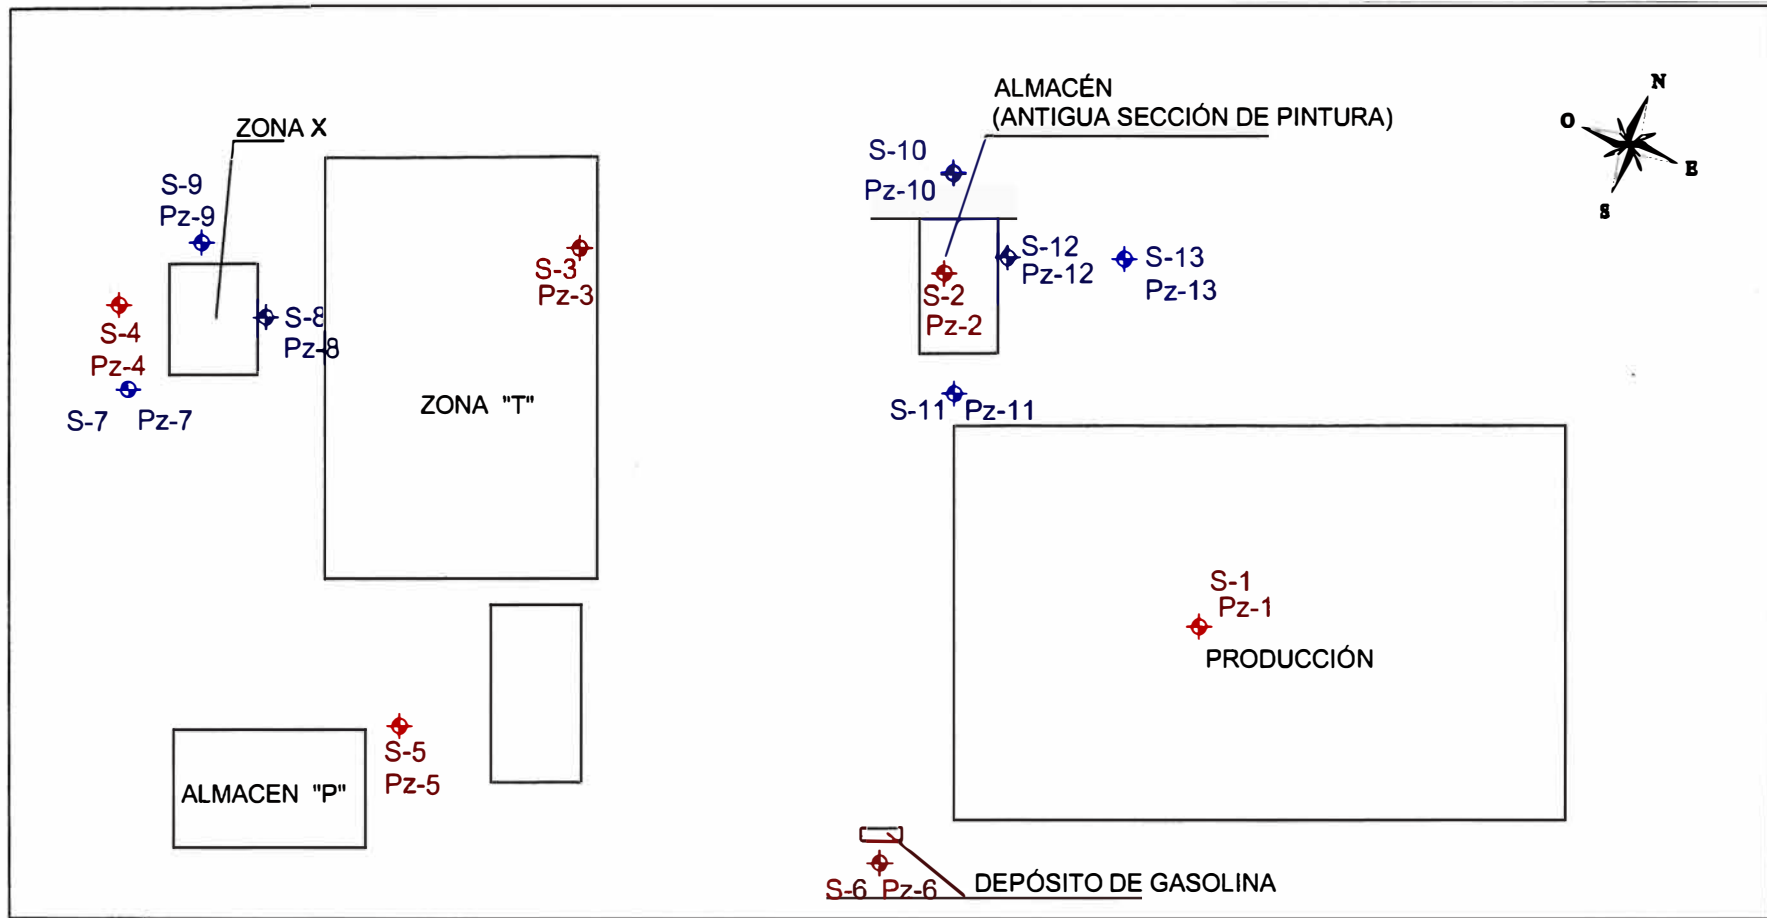
- Situación de los antiguos piezómetros de control
- Situación de los nuevos sondeos/piezómetros

- Perforación de cuatro (4) sondeos en la zona del almacén que albergaba la antigua sección de pinturas y su entorno inmediato.
 - Perforación de tres (3) sondeos en la zona X y su entorno.
2. La situación de los sondeos propuesta se detalla en el Plano 5, Ampliación de la investigación de la presente memoria.
 3. Los piezómetros instalados dispondrán de las características técnicas necesarias para incorporarse, si se precisara, a un dispositivo de remediación del subsuelo (bombeo de agua, alto vacío, etc.).
