**UNIVERSIDAD NACIONAL DE INGENIERÍA
FACULTAD DE INGENIERÍA CIVIL**

TRABAJO DE SUFICIENCIA PROFESIONAL

**"PROCEDIMIENTO DE APROBACIÓN DE ADICIONALES DE OBRA
DEL PROYECTO DE MEJORAMIENTO DE LA TROCHA
CARROZABLE PAMPA HERMOSA – INAHUAYA, REGIÓN LORETO"**

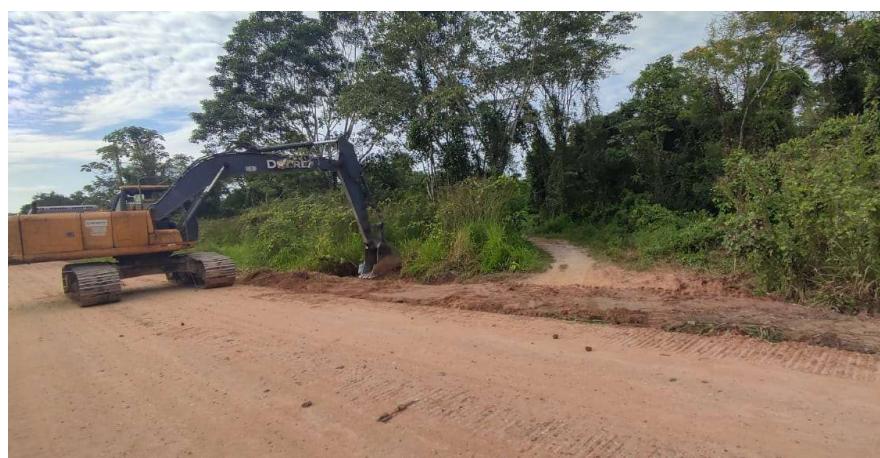
Figura 15. Procedimiento del relleno compactado con material impermeable.

Este adicional se genera a consecuencia del impacto de las precipitaciones elevadas que causaron inundaciones parciales en la progresiva 12+500 al 13+620 de la carretera y erosiones en los espaldones de las cunetas realizadas entre algunas progresivas específicas de la carretera.

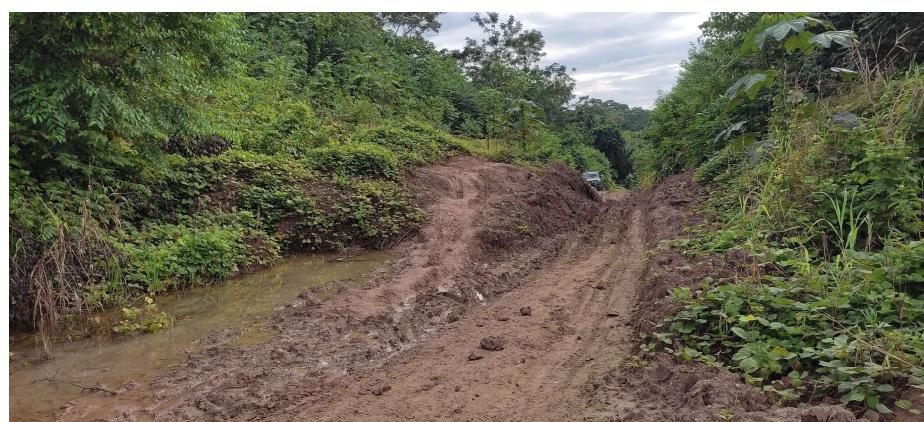
Figura 17. Vista del deslizamiento de talud 2+450 al 2+650 .

Este adicional se genera parcialmente a consecuencia del impacto de las precipitaciones elevadas que causaron deslizamientos de taludes e inundaciones parciales entre las progresivas 1+500 al 1+700, 2+450 al 2+650, 4+900 al 5+100, que afectaron la estructura del pavimento (base y sub base granular), y también destruyó las cunetas ya ejecutadas en los puntos específicos del desastre natural.

Mediante **Asiento N° 1104 del cuaderno de obra**, del Residente Con fecha 27 de Octubre del 2020; "Se reitera a la supervisión la consulta de los deslizamientos en las progresivas 2+450 – 2+650, Que se han originado en épocas de lluvias y han invadido la superficie de rodadura de la carretera borando la sub base y la base y a la fecha se encuentra con pase por el mantenimiento que realiza la empresa, pero el espejo de falla se encuentra a 30 m, se consulta a la supervisión cual va ser la solución para evitar el deslizamiento y por construir los trabajos de cunetas y volver a ejecutar la base y sub base en este tramo. Las mismas características se encuentran en la progresiva 4+900 – 5+100 donde tampoco se puede construir las cunetas y también colocar una alcantarilla de cruce."

Comentario del tesista: En los asientos mostrados, el Residente notifica el los deslizamientos de taludes entre las progresivas 1+500 al 1+700, 2+400 al 2+700 y 4+900 al 5+100, ocasionando varios trabajos adicionales, como excavación masiva, eliminación de material excedente y perfilamiento de taludes. Además del deterioro de la base granular ya colocada en la vía y el deterioro de cunetas también ya construidas. La supervisión solicita al contratista cuantificar los daños con metrados y planos, además solicita a la contratista proponer un DME, para la eliminación de material excedente, la contratista cuantifica los daños y habilita un DME, para la respectiva gestión del Adicional de Obra N°07.

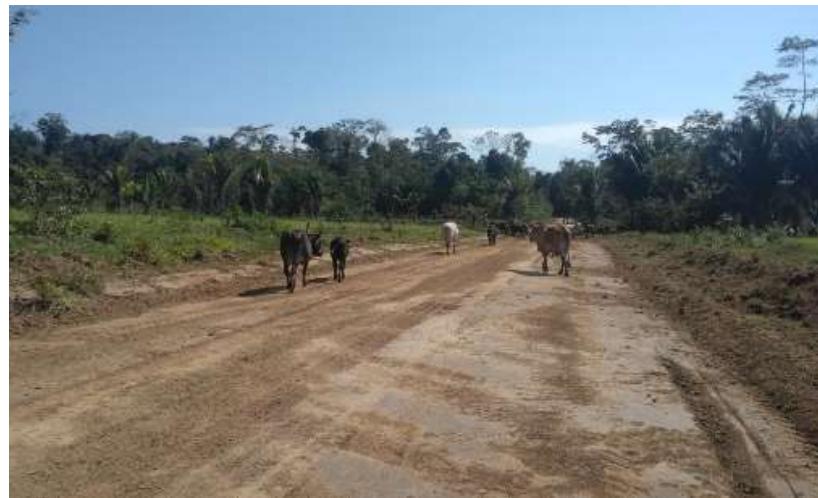
Figura 20. Ganados en la carretera del proyecto, primer ejemplo.

Las siguientes figuras muestran las interferencias de la zona de ganadería con la carretera del proyecto.

En este adicional que trata de realizar “cercos perimétricos de alambre de púa”, es una necesidad social y a la vez técnica, que sirve para proteger la integridad de la carretera, de los residuos que dejan los ganados de la zona, que se encuentran en progresivas específicas entre la 6+310 al 13+160 km.

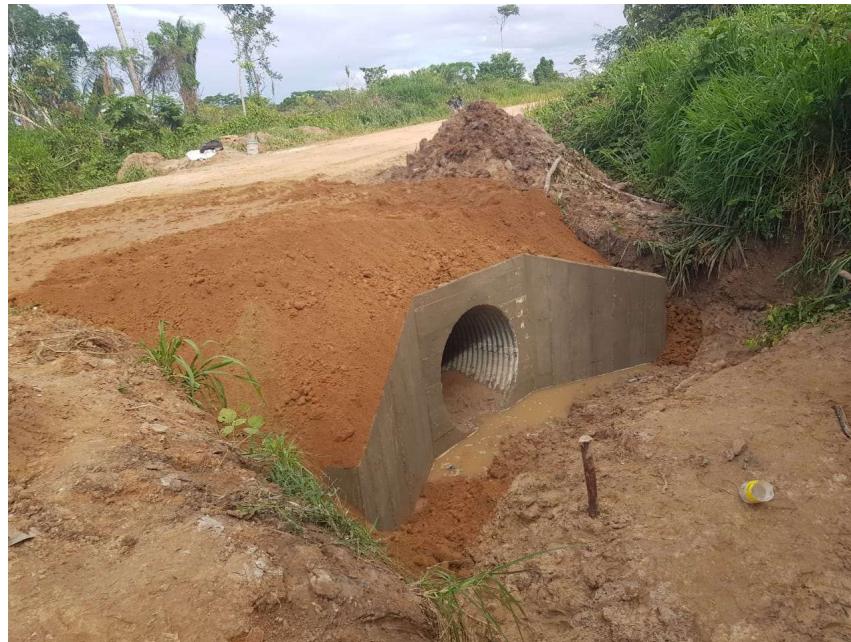
Figura 22. Cabezal de alcantarilla TMC.

- Realizar los cabezales de las alcantarillas TMC (no considerado en la obra principal), ya que no bastaba solo la protección con las geoceldas.
- La necesidad de aumentar la cantidad de pontones, para el funcionamiento óptimo de los drenajes en la carretera.

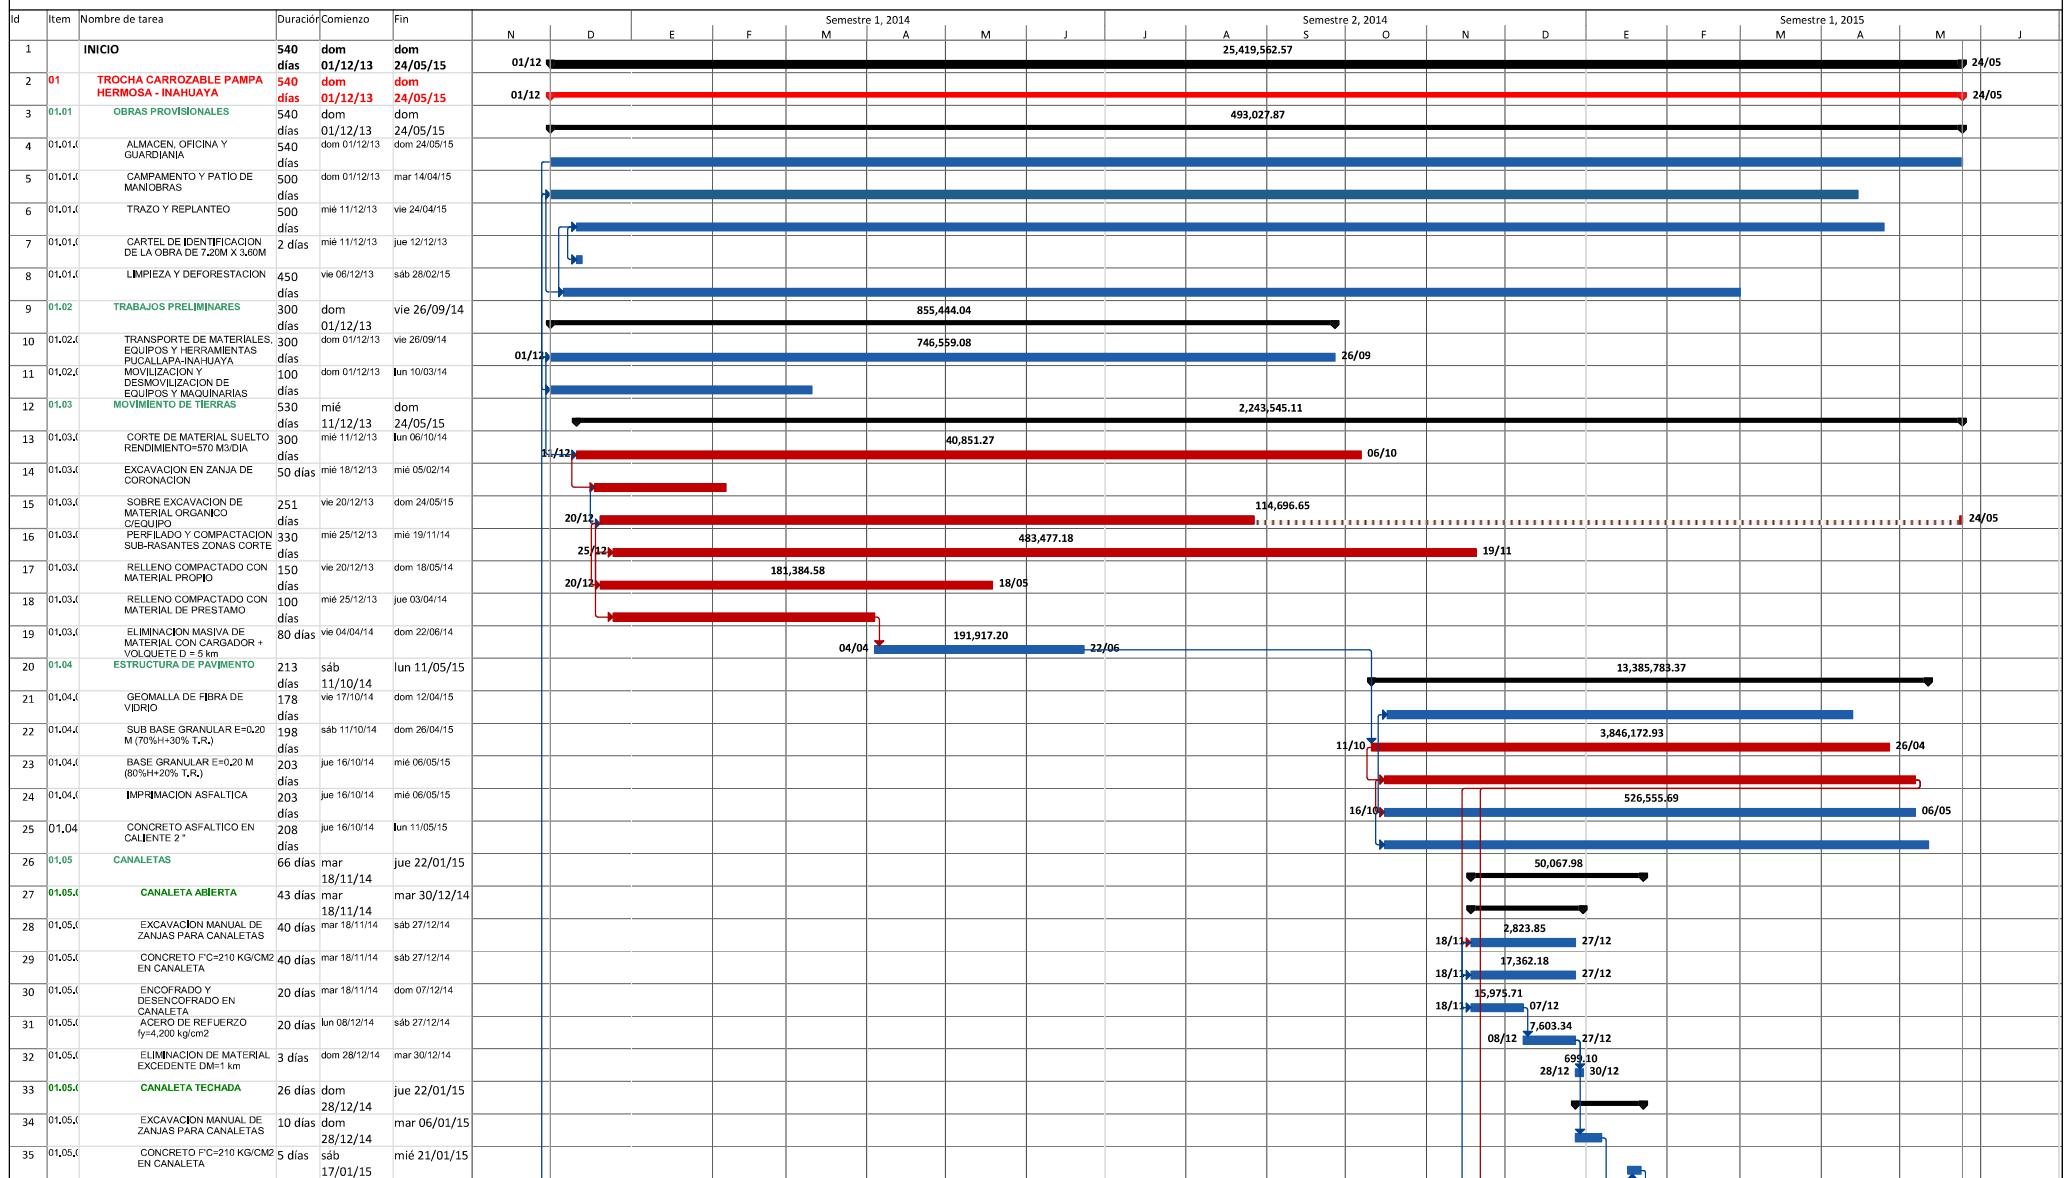
DIAGRAMA GANTT

DURACION: 540 DIAS CALENDARIO
