**UNIVERSIDAD NACIONAL DE INGENIERÍA  
FACULTAD DE INGENIERÍA CIVIL**

**TRABAJO DE SUFICIENCIA PROFESIONAL**

**“APLICACIÓN DE LA GESTIÓN DE CALIDAD EN LA  
CONSTRUCCIÓN DE LA PRESA DE RELAVES  
PUQUIOCOCHA ETAPA IV A – JUNÍN”**

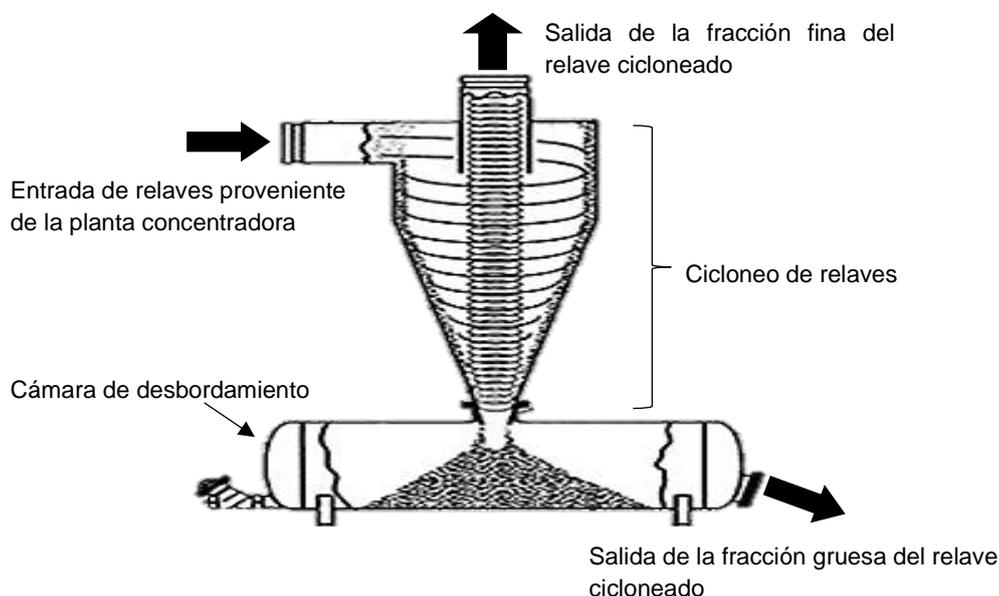
Figura 4: Proceso de cicloneo de relaves

Es aquel tipo de depósito cuyo muro o dique de contención está conformado por la fracción más gruesa de los relaves compactados por capas, y la fracción fina es almacenada en el interior del depósito conformado. La fracción gruesa y fina de los relaves son obtenidas por la separación mediante impulsión de flujo realizado en un equipo denominado hidrociclón tal como se muestra en la Figura 4, a dicho proceso de separación se le conoce como cicloneo de relaves.

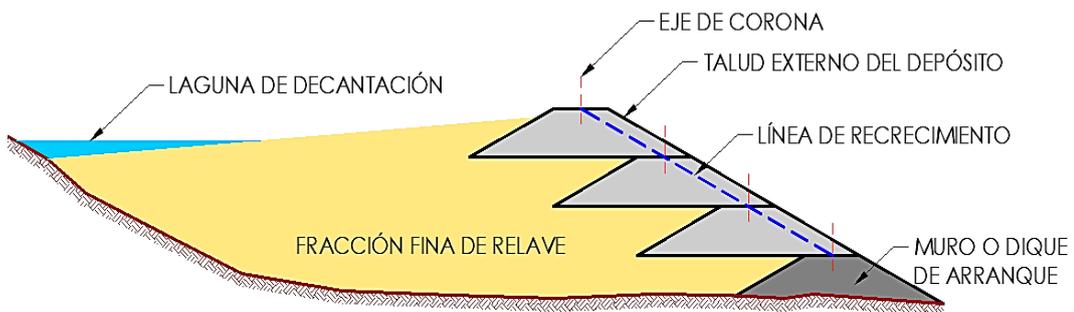
Figura 5: Recrecimiento por el método aguas arriba

Cuando el depósito de relaves alcanza su máxima capacidad de almacenamiento, se procede a conformar un dique con el relave grueso sobre la corona del muro o dique de arranque moviendo los hidrociclones aguas arriba tal como se muestra en la Figura 5, este proceso es repetitivo para cada etapa de recrecimiento (Ramírez Morandé, 2007).

Cabe mencionar que, los depósitos de relaves construidos bajo este método son vulnerables a la licuación y fallas por sismos de moderada intensidad, es por tal motivo que este método constructivo no está permitido en las normas técnicas de construcción de muchos países.

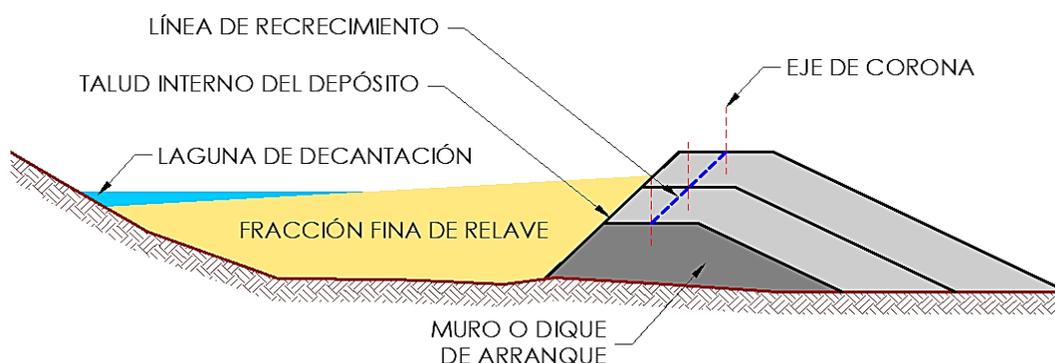
Figura 6: Recrecimiento por el método aguas abajo

Este método constructivo permite obtener estructuras más estables ante eventos sísmicos (Ramírez Morandé, 2007).

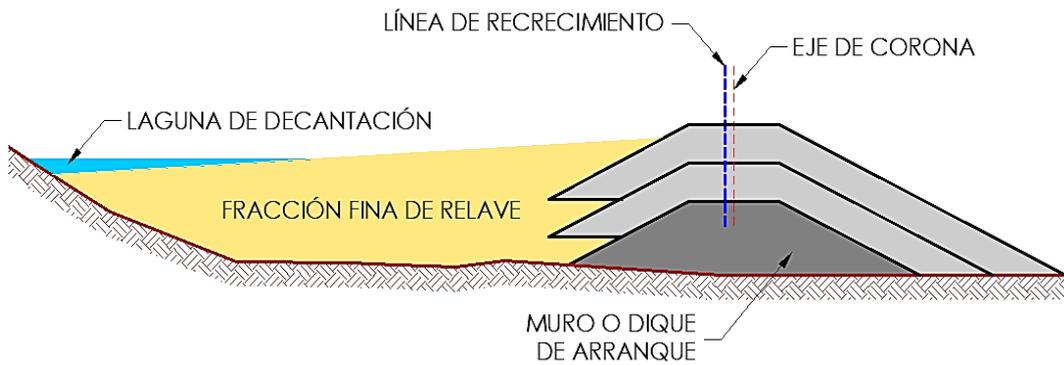
Figura 7: Recrecimiento por el método de línea central

Este método consiste en conformar el muro o dique de contención coincidiendo la línea de recrecimiento con la verticalidad del eje de la corona del depósito de relaves tal como se observa en la Figura 7 (Ramírez Morandé, 2007).

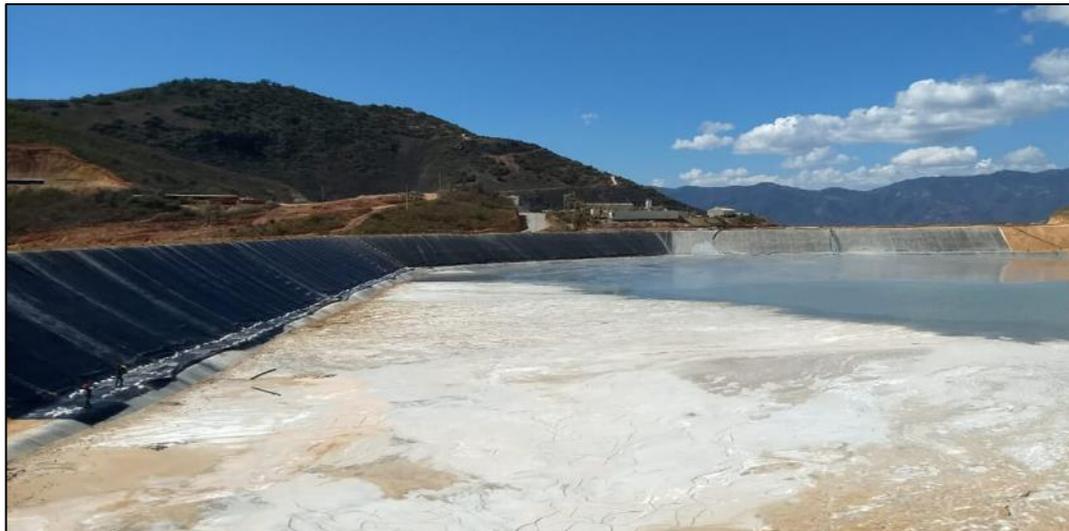
Figura 8: Vista panorámica de un embalse de relaves

Es aquella estructura conformada por un muro o dique de contención compactado, y cuyo talud que se encuentra en contacto con los relaves depositados se encuentra impermeabilizado; su característica principal es que los relaves son depositados en su totalidad sin necesidad de ser cicloneado.

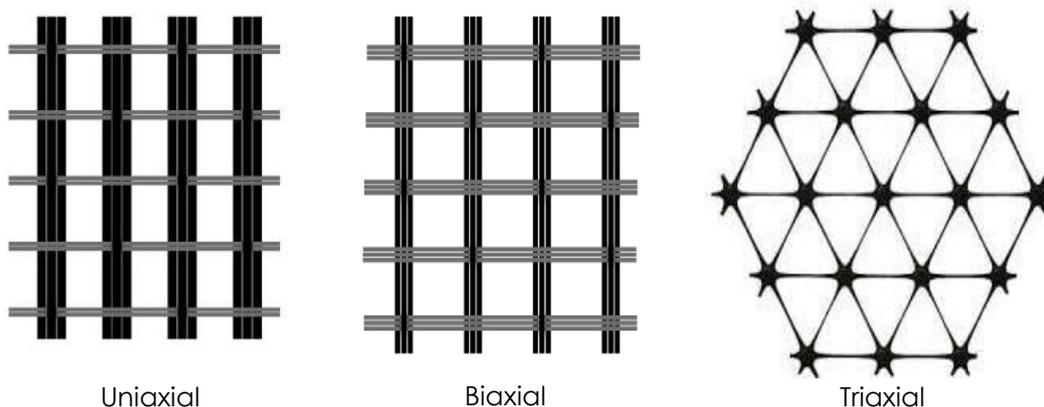
Figura 9: Tipos de geomalla

- Uniaxiales que brindan solo una dirección de refuerzo mayor a la dirección perpendicular
- Biaxiales que brindan igual refuerzo en ambas direcciones
- Triaxiales que brindan refuerzo en ambas direcciones perpendiculares y diagonales.

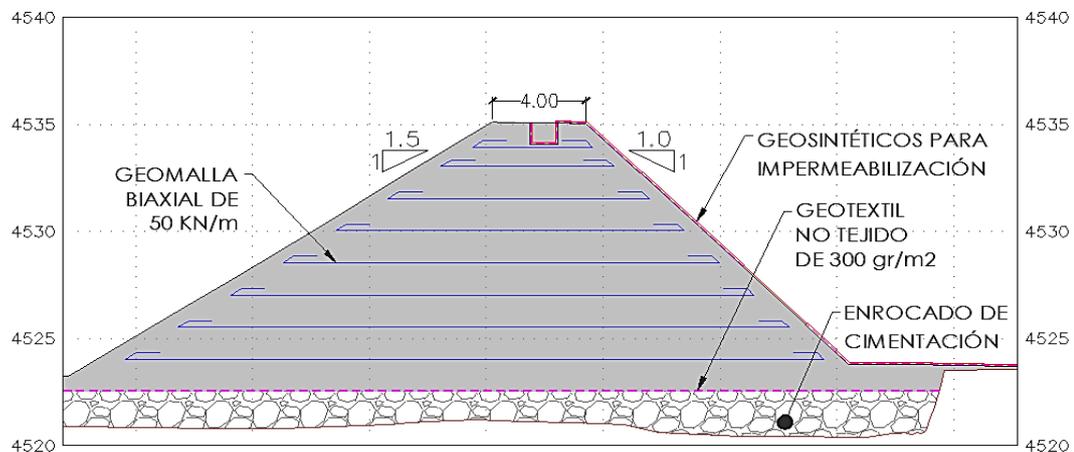
Figura 11: Sección transversal del dique de contención.

Luego de culminar la cimentación, el dique de contención se conformó en capas de 30 cm de espesor con relave grueso cicloneado hasta alcanzar la cota 4535 msnm, cabe mencionar que, según diseño, se desplegó y colocó geomalla biaxial de 50 KN/m sobre la superficie de la capa conformada por cada 1.5 m de crecimiento del cuerpo del dique tal como se muestra en la Figura 11.

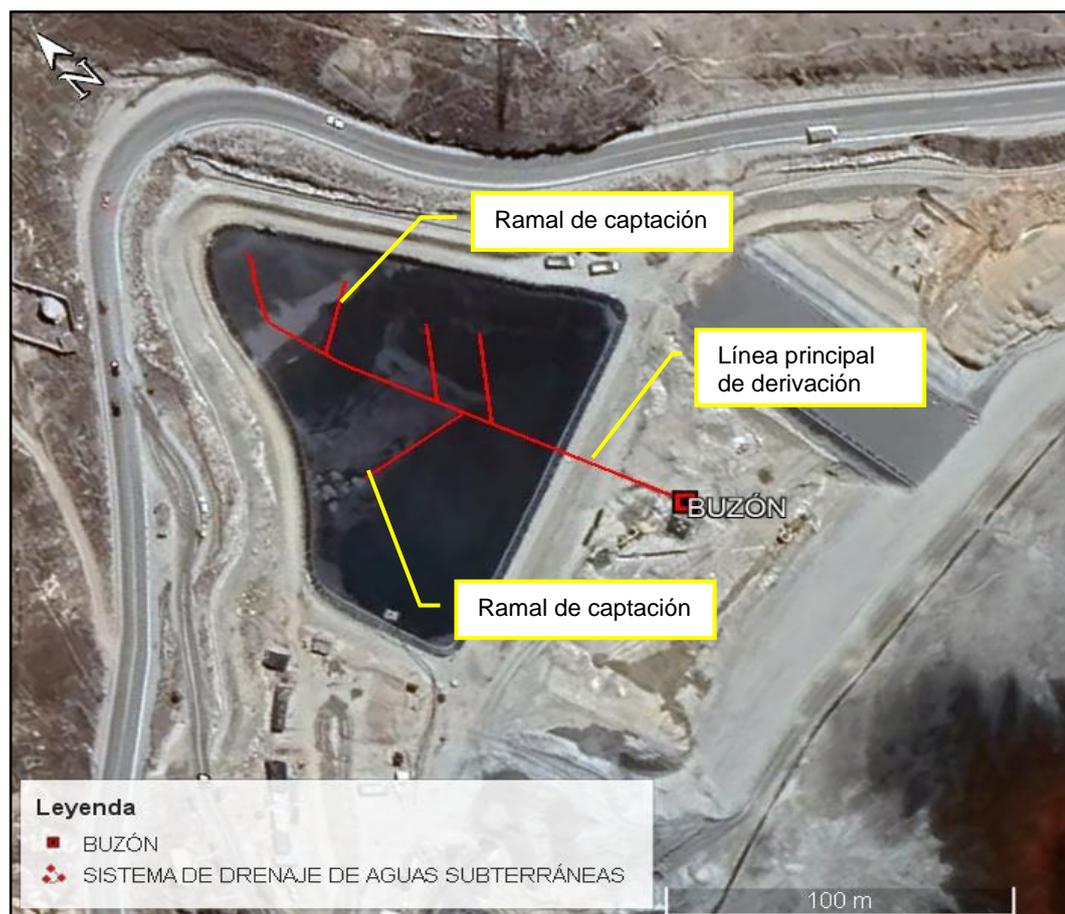
Figura 12: Sistema de drenaje de aguas subterráneas

El sistema de drenaje de aguas subterráneas fue construido mediante la conexión de tuberías HDPE corrugadas de Ø4" en los ramales secundarios o ramales de captación, y Ø6" en la línea principal de derivación que desembocó a un buzón de concreto armado. En la Figura 12 se muestra el esquema de la distribución en planta del sistema de drenaje de aguas subterráneas.

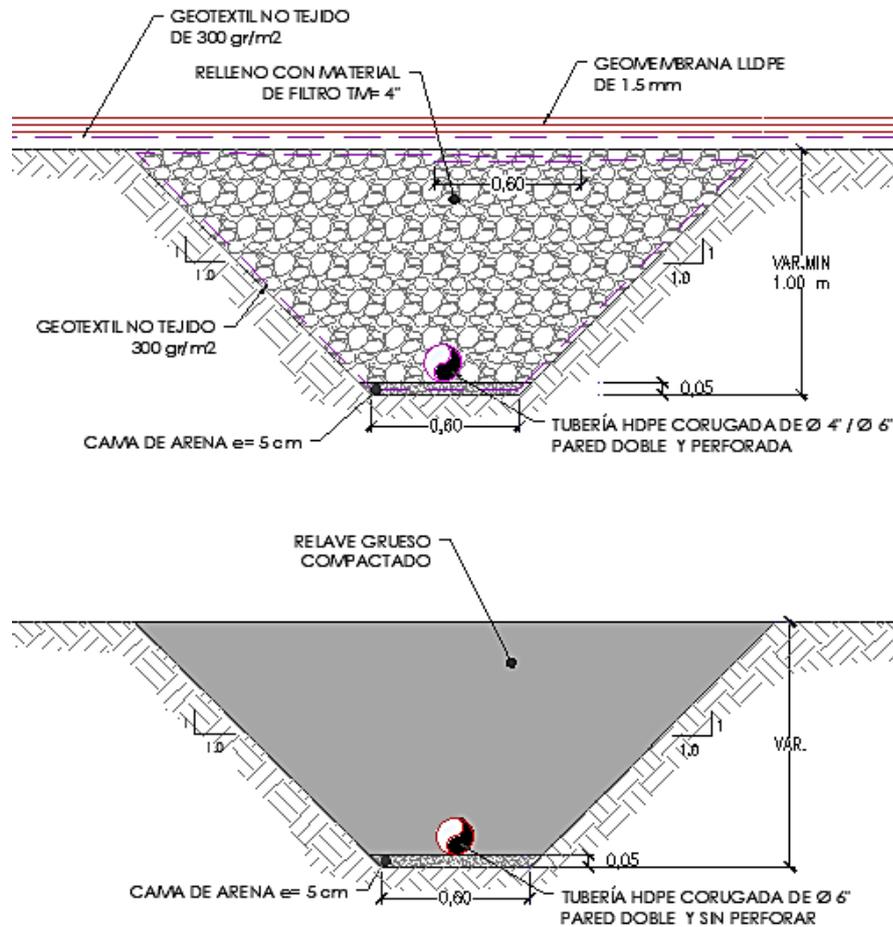
Figura 13: Secciones típicas del sistema de drenaje de aguas subterráneas

Las tuberías HDPE que se utilizaron fueron de doble pared perforada en las líneas de captación, y no perforada en la línea de derivación. Estas tuberías se apoyaron sobre una cama de arena y fueron envueltos con geotextil no tejido de 300 gr/m<sup>2</sup>, para luego ser cubiertos con grava de T.M. 4" el cual cumple la función de material de filtro. En la Figura 13 se muestra las secciones típicas de las líneas de captación y la línea de derivación.

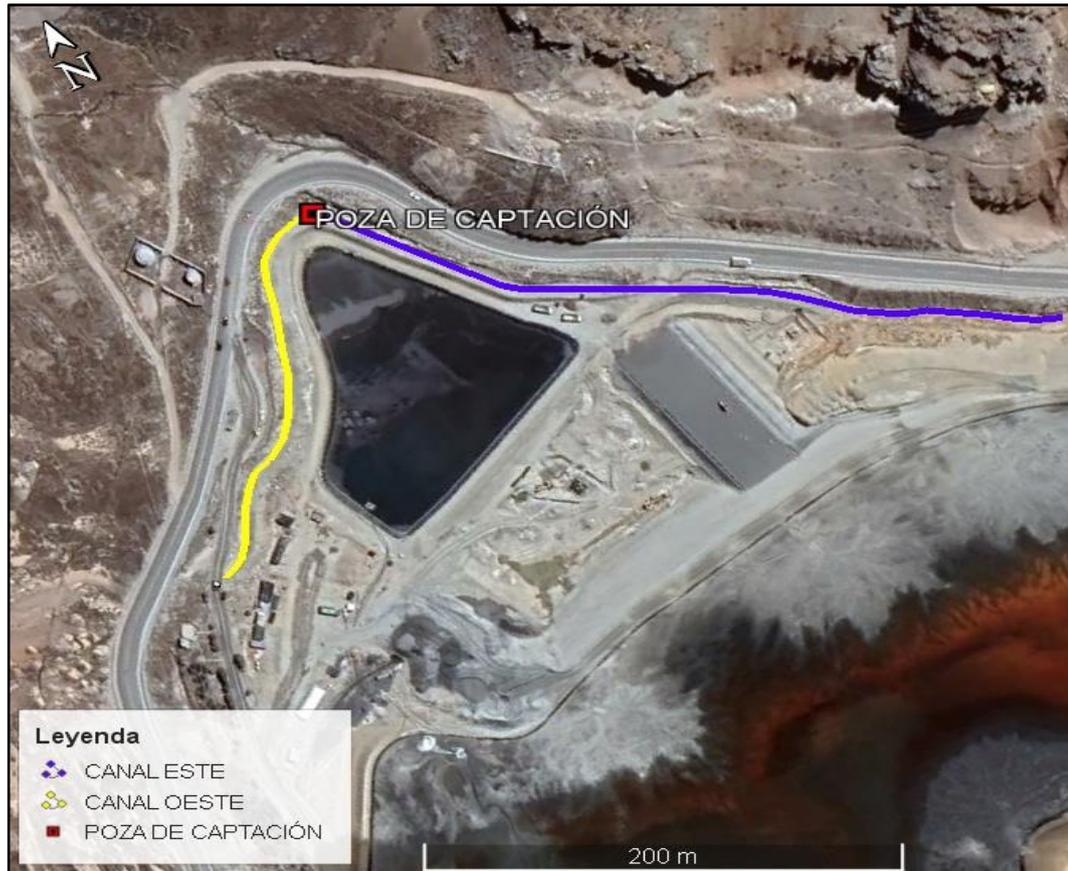
Figura 14: Sistema de drenaje de aguas superficiales

En la Figura 14 se muestra el esquema de la distribución en planta del sistema de drenaje de aguas superficiales.

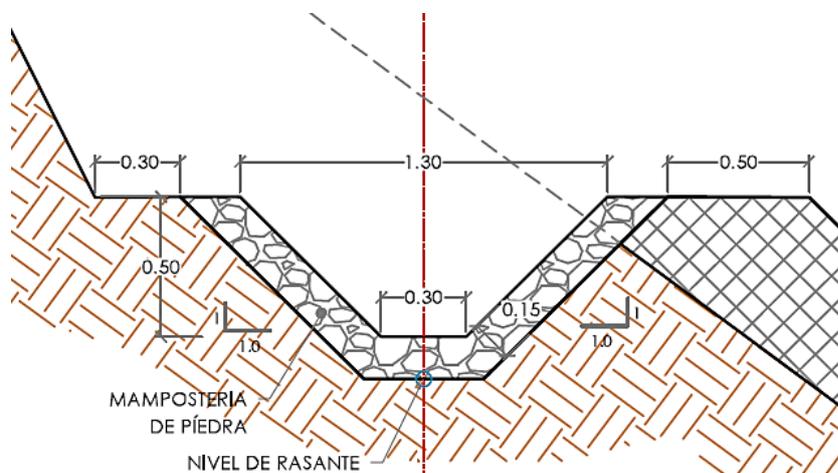
Figura 16: Sección típica del canal oeste

En la Figura 16 se muestra la sección típica del canal oeste que fue construido con mampostería de piedra asentado sobre mortero.

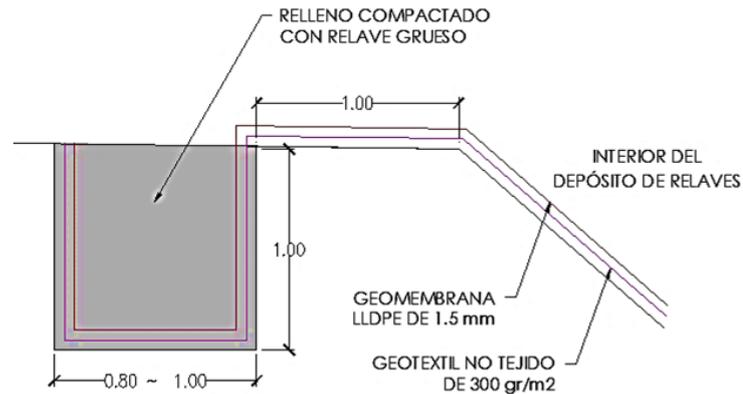
Figura 17: Anclaje de los geosintéticos de impermeabilización

La geomembrana fue desplegada y colocada por paneles de dimensiones comerciales que posteriormente fueron unidos mediante soldadura por fusión. Cabe mencionar que, los geosintéticos fueron anclados a una zanja excavada alrededor de la cota superior del depósito de relaves que fue cubierta por relave grueso cicloneado y compactado en capas de 25 cm, en la Figura 17, se muestra el detalle del modo de anclaje para los geosintéticos de impermeabilización.

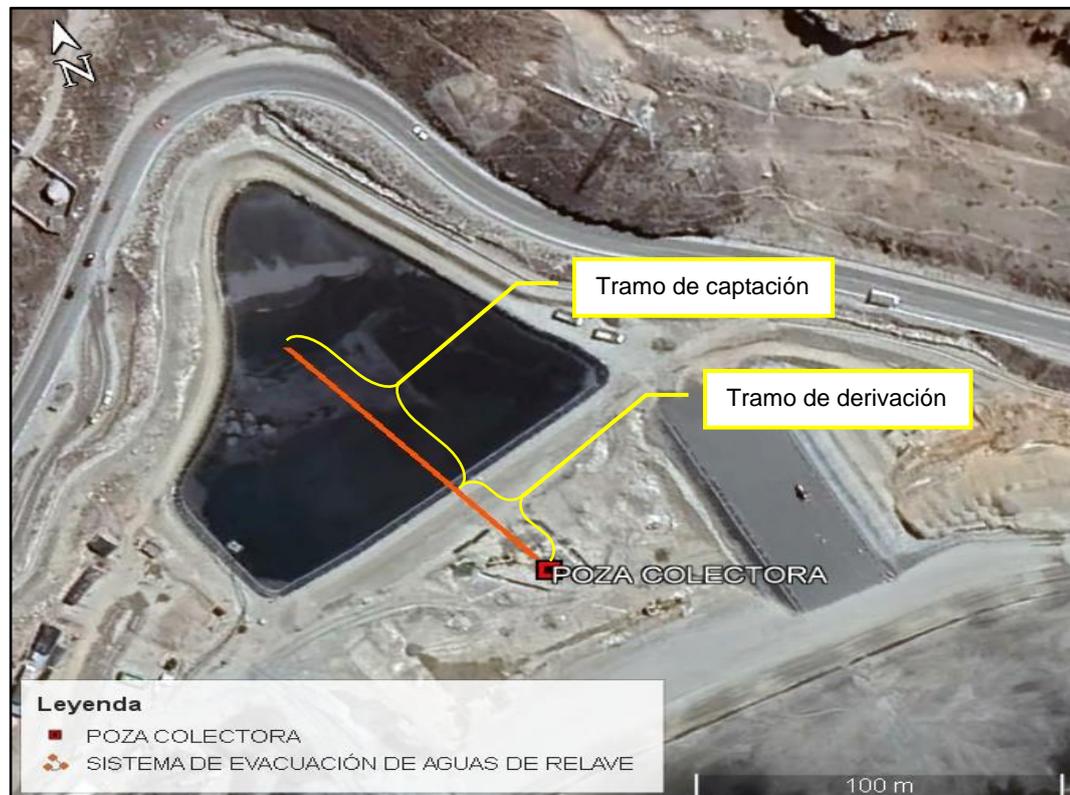
Figura 18: Sistema de evacuación de aguas de relave

El sistema de evacuación de aguas de relave fue construido mediante la conexión de tuberías HDPE corrugadas de  $\varnothing 6''$  en el tramo de captación y de  $\varnothing 8''$  en el tramo de derivación. Las tuberías fueron conectadas hasta desembocar en una poza colectora impermeabilizada con geomembrana LLDPE tal como se muestra en la Figura 18. En la poza colectora se almacena el agua infiltrada en el relave fino depositado, para luego ser recirculado hacia la planta concentradora de la unidad minera.

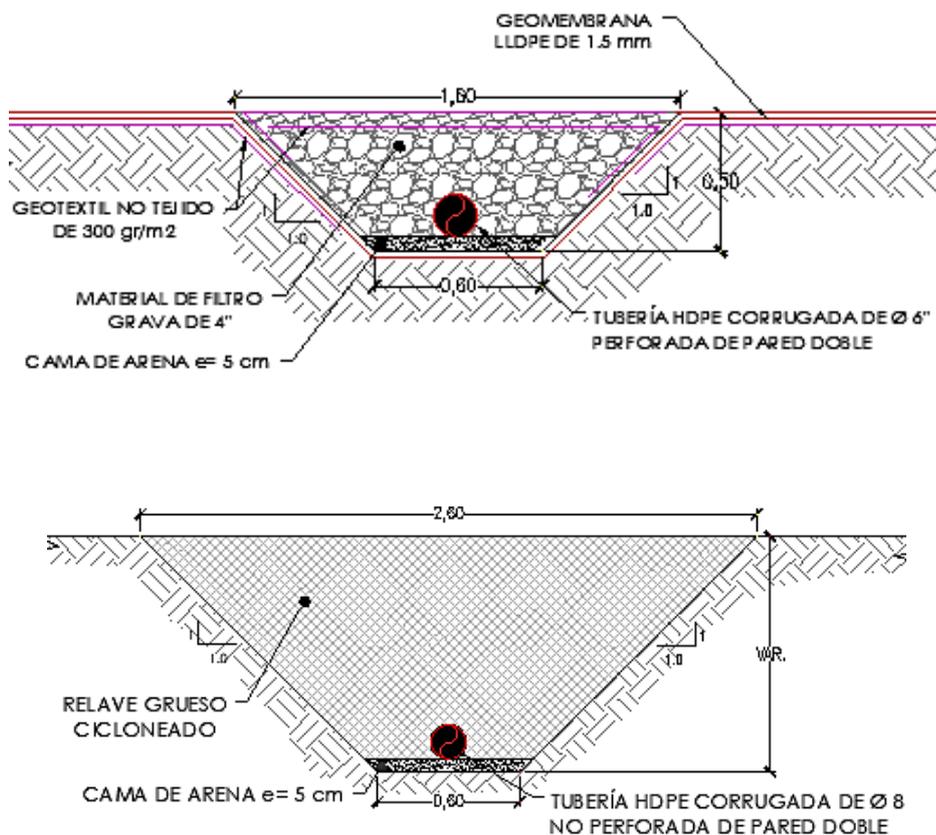
Figura 19: Secciones típicas del sistema de evacuación de aguas de relave

Las tuberías HDPE que se utilizaron fueron de doble pared perforada en el tramo de captación, y no perforada en el tramo de derivación. Estas tuberías se apoyaron sobre una cama de arena y fueron envueltos con geotextil no tejido de 300 gr/m<sup>2</sup>, para luego ser cubiertos con grava de T.M. 4" el cual cumple la función de material de filtro. En la Figura 19 se muestra las secciones transversales de los tramos de captación y derivación del sistema de evacuación de aguas de relave.

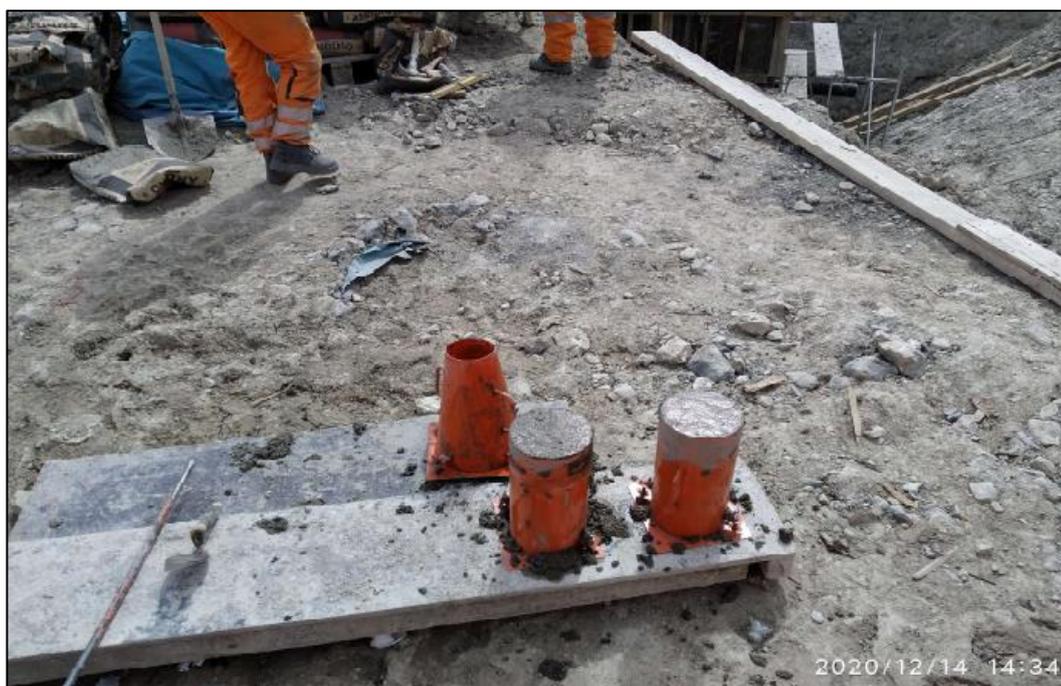
Figura 21: Fabricación de testigos de prueba en obra

Durante las actividades de vaciado, el área de calidad fabricó testigos de prueba en campo según lo indicado en la norma ASTM C 31 (ver Figura 21).

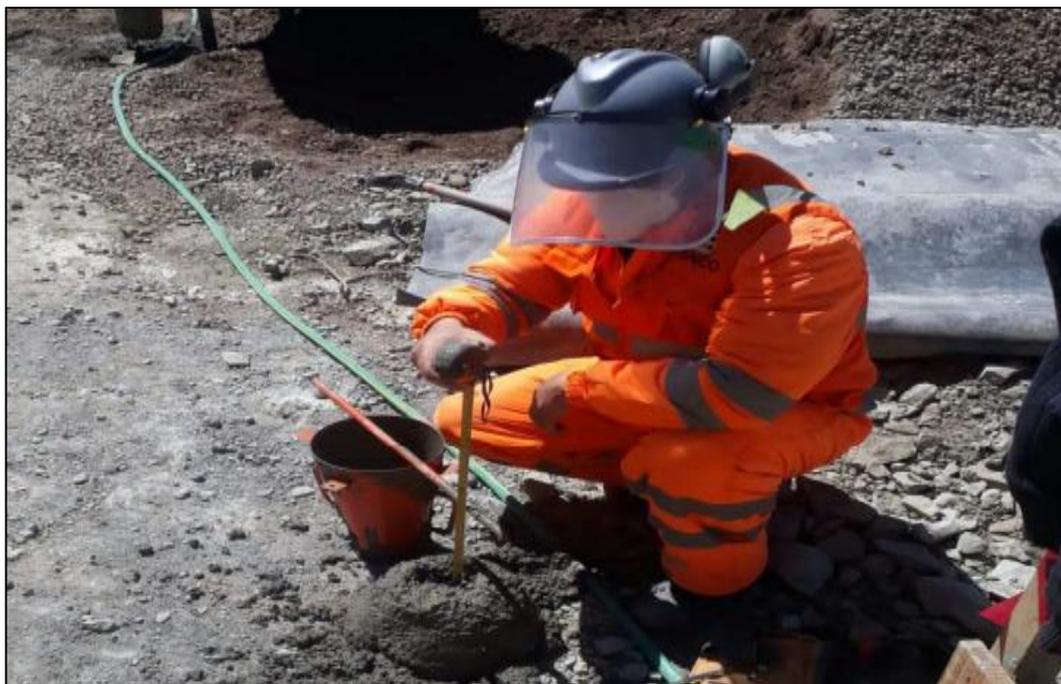
Figura 22: Prueba de asentamiento del concreto en obra

Así mismo, el área de calidad realizó las pruebas de asentamiento según los procedimientos de la norma ASTM C 143 tal como se muestra en la Figura 22, estas pruebas se realizaron con la finalidad de controlar la calidad de la consistencia de la mezcla de concreto elaborada in situ.

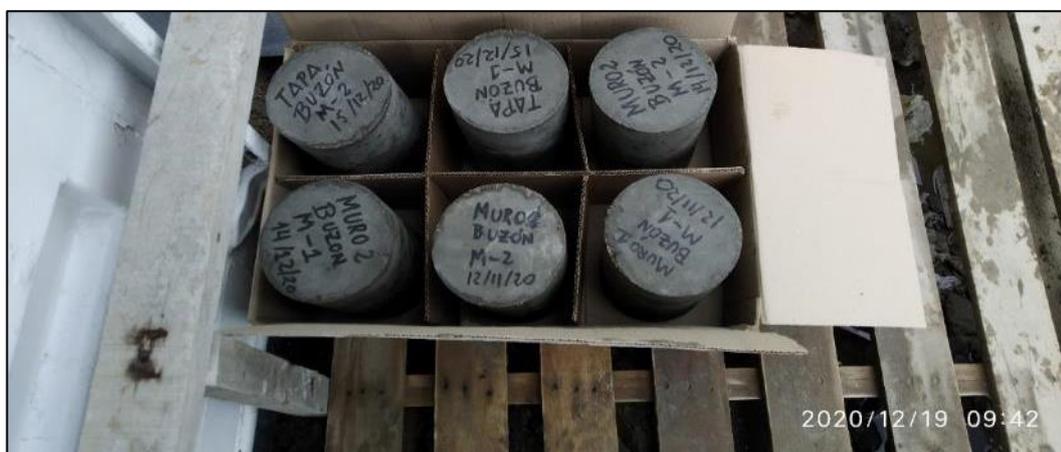
Figura 23: Testigos de prueba codificados en obra

Luego de las actividades de vaciado, el área de calidad verificó las condiciones e integridad de los testigos fabricados en campo para luego ser codificados tal como se muestra en la Figura 23. Finalmente, dichos testigos fueron enviados a un laboratorio externo calificado que realizó las pruebas de compresión.

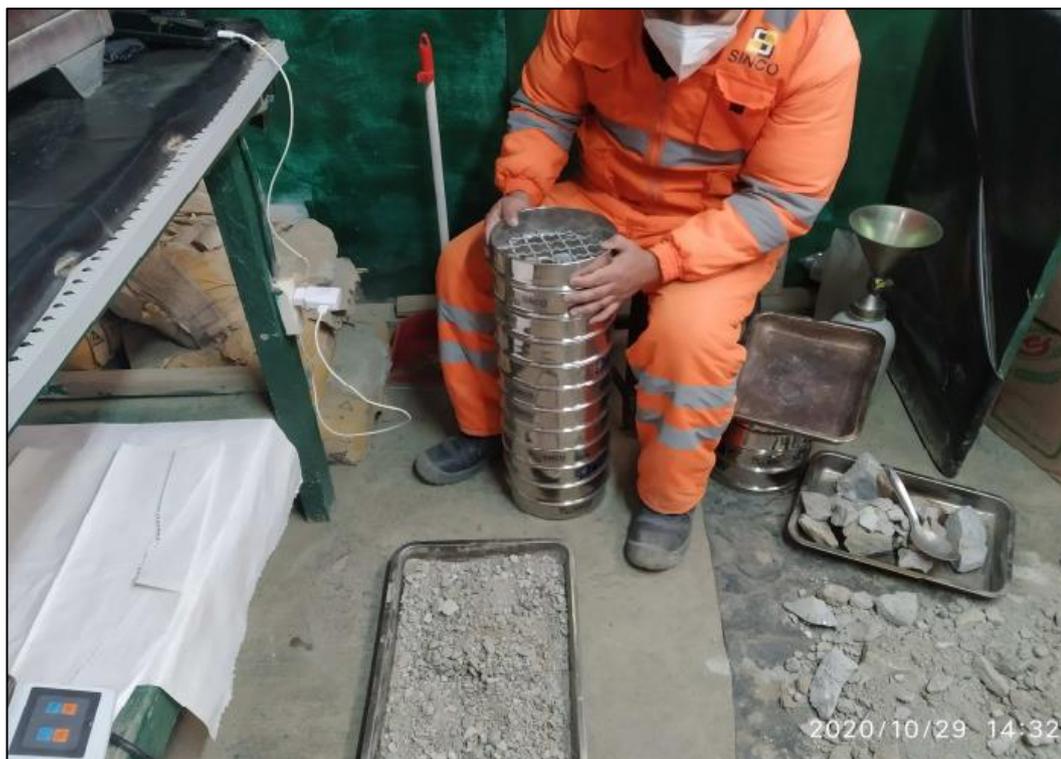
Figura 24: Laboratorio acondicionado en obra

El propietario designó un espacio en obra para ser utilizado como laboratorio del área de calidad (ver Figura 24), el cual fue implementado con equipos calibrados para realizar los ensayos de laboratorio necesarios para controlar y asegurar la calidad de los materiales utilizados en las obras de movimiento de tierras.

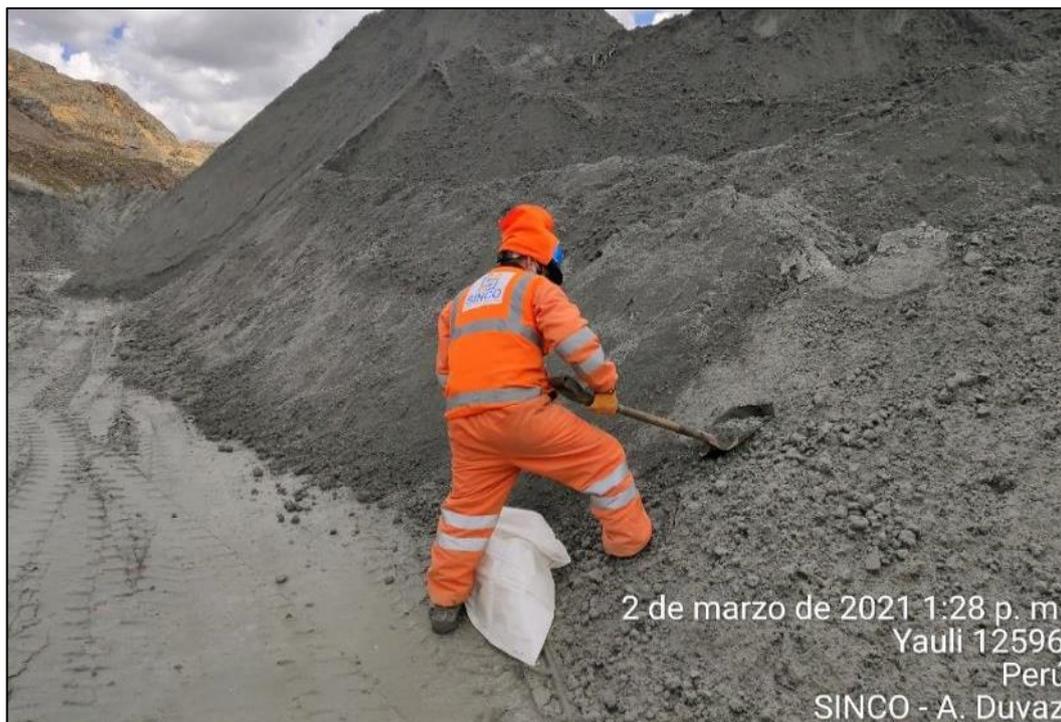
Figura 25: Extracción de muestras de relave grueso

- Contenido de humedad (norma ASTM D 2216)
- Análisis granulométrico (normas ASTM D 6913 y D 5519)
- Determinación de límites de plasticidad (norma ASTM D 4318)
- Proctor modificado (norma ASTM D 1557)
- Gravedad específica de los sólidos (norma ASTM C 127)
- Correcciones por sobre tamaño de partículas (norma ASTM D 4718)

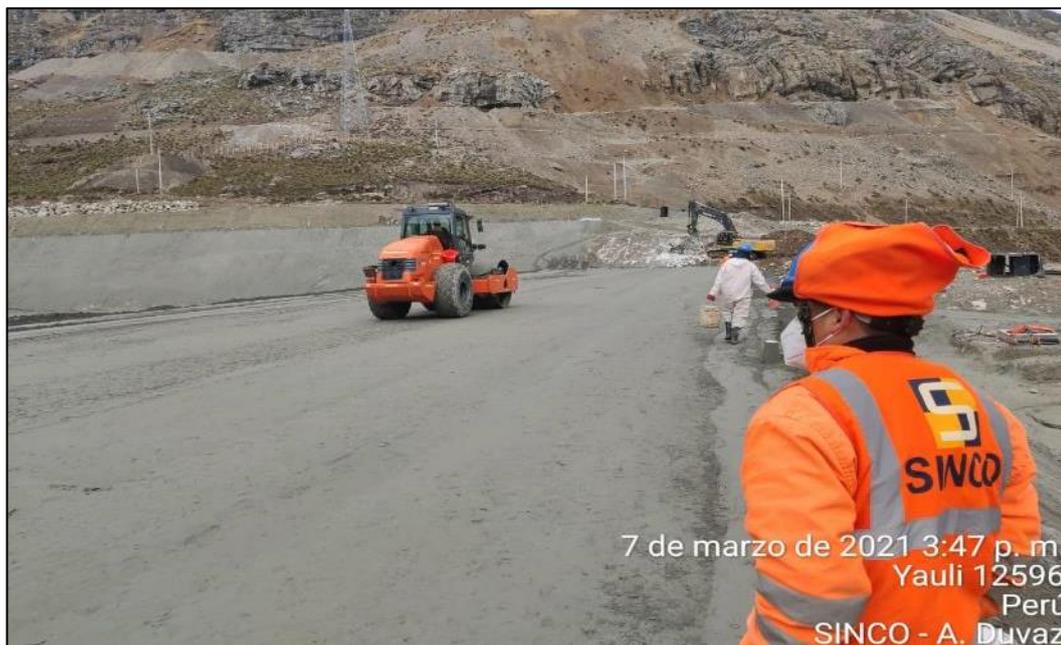
Figura 26: Inspección de los ciclos de compactación de capas

Por ejemplo, en la Figura 26 se evidencia al personal del área de calidad (consultora SINCO) supervisando la compactación de una capa de relave grueso conformado para la construcción del dique de contención; una métrica utilizada para el control de la compactación de capas que conformaron el dique de contención fue la cantidad de ciclos de compactación realizado por el equipo, esta métrica estuvo indicado en las especificaciones técnicas y se obtuvo en las pruebas de test fill in situ realizadas para el desarrollo del estudio de ingeniería del proyecto.

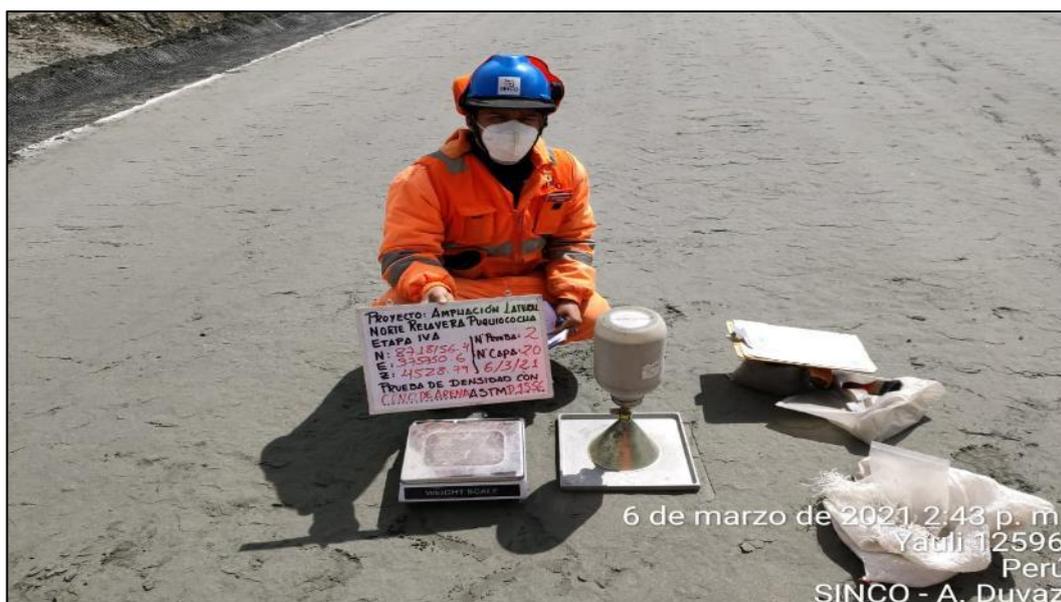
Figura 27: Control de compactación en el dique de contención

Así mismo, el área de calidad realizó pruebas de campo según la frecuencia indicada en el PPI del plan de calidad; estas pruebas se realizaron con la para controlar y asegurar la calidad de las obras de movimiento de tierras. En la Figura 27 se evidencia a personal del área de calidad realizando la prueba de densidad con cono de arena siguiendo los procedimientos de la norma ASTM D 1556, cuyos resultados son comparados con las métricas de calidad (ver Anexo V).

Es importante mencionar que, cuando los resultados de las pruebas de campo no eran favorables, el área de calidad comunicaba al área de proyectos sobre la deficiencia para que luego este realice las acciones correctivas impuestas por el área de calidad; finalmente, luego de que se ejecutasen las acciones correctivas, el área de calidad volvía a realizar la prueba de campo, siguiendo este proceso hasta que los resultados de dichas pruebas cumplan con las métricas de calidad.

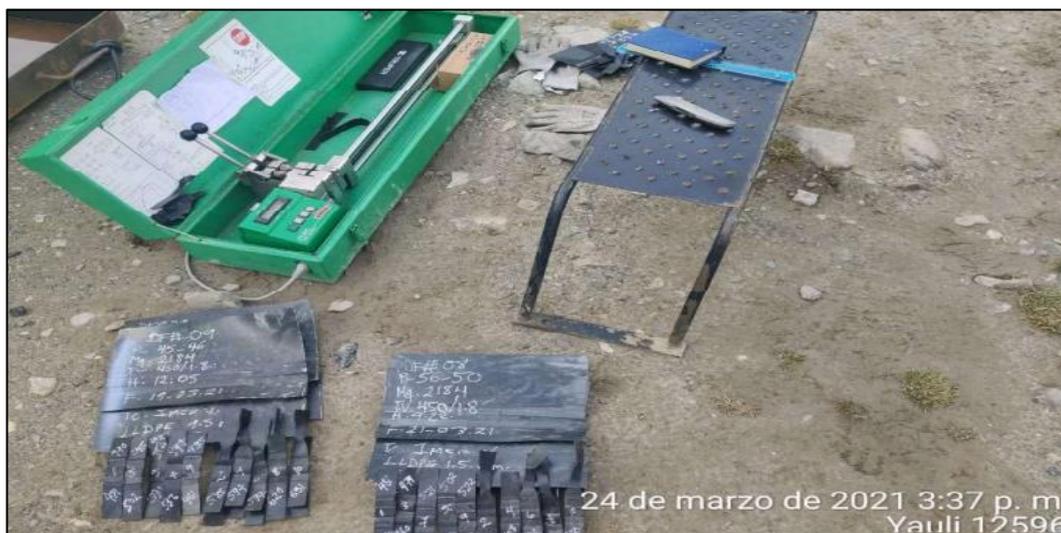
Figura 28: Pruebas preliminares para el control de calidad de geomembranas

La conformidad emitida por el área de calidad para utilizar los equipos de instalación y los materiales puestos en obra fue sustentada con los certificados de calibración de los equipos y los certificados de calidad de los geosintéticos (ver Anexos VIII y IX).

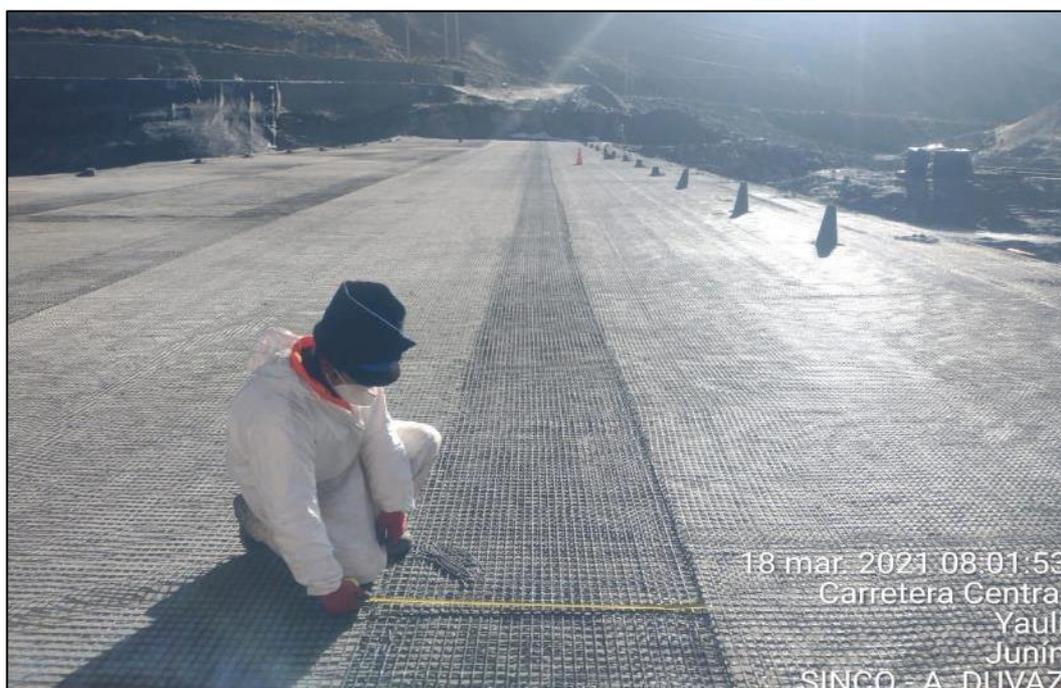
Figura 29: Verificación de traslape en geomallas de refuerzo del dique

Durante la instalación de geosintéticos, el área de calidad verificó que los trabajos se realicen conforme a lo indicado en las especificaciones técnicas y planos de diseño. Por ejemplo, en la Figura 29 se evidencia al personal del área de calidad verificando la longitud de traslape de las geomallas de refuerzo instaladas en el dique de contención.

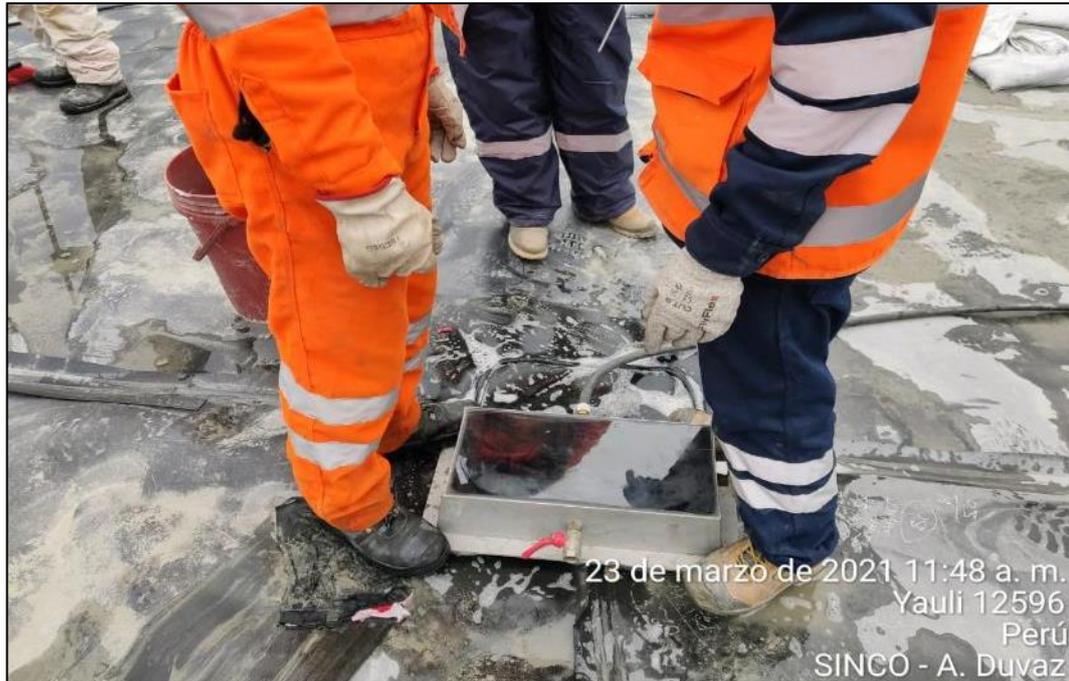
Figura 30: Control de calidad de costuras con cámara de vacío

La ejecución de las pruebas de campo para controlar la calidad en los trabajos de impermeabilización fue supervisada por el área de calidad con la finalidad de corroborar que dichos ensayos se realicen según los procedimientos indicados en el plan de calidad.

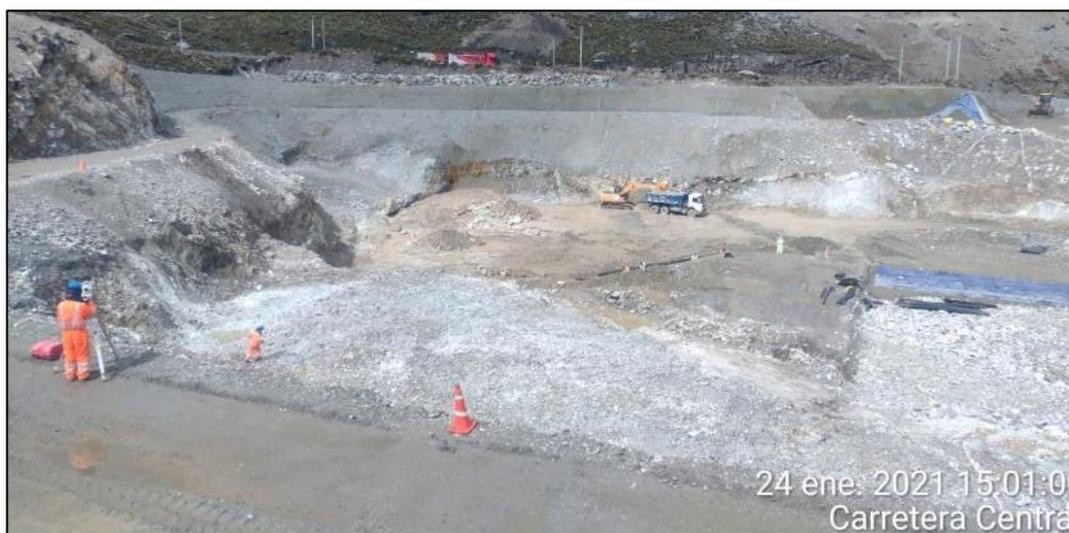
Figura 31: Inspección de trabajos topográficos

Finalmente es importante mencionar que, para asegurar la calidad en la ejecución del proyecto, el área de calidad verificó que los equipos topográficos utilizados para los trazos, replanteos y control se encuentren calibrados (ver Anexo VIII); también el área de calidad, como parte de su responsabilidad, verificó que estos trabajos se hayan realizado correctamente (ver Figura 31) y los registros topográficos se hayan adjuntado en los protocolos de liberación (ver Anexo V).

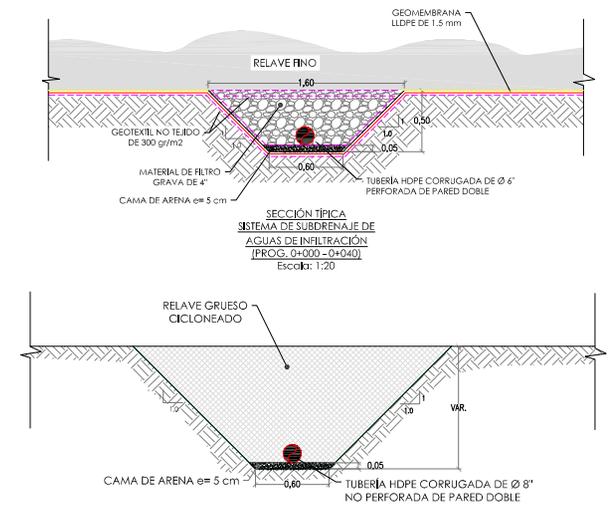
SECCIÓN TÍPICA  
SISTEMA DE SUBDRENAJE DE AGUAS DE INFILTRACIÓN (PROG. 0+000-0+040)  
Escala: 1:20
