UNIVERSIDAD NACIONAL DE INGENIERÍA

FACULTAD DE INGENIERÍA CIVIL

TRABAJO DE SUFICIENCIA PROFESIONAL

**“GESTIÓN DE COSTOS Y TIEMPO EN LA CONSTRUCCIÓN
DE LA OBRA: AMPLIACIÓN, MEJORAMIENTO DEL
LABORATORIO N°1 DE LA FIC UNI”**

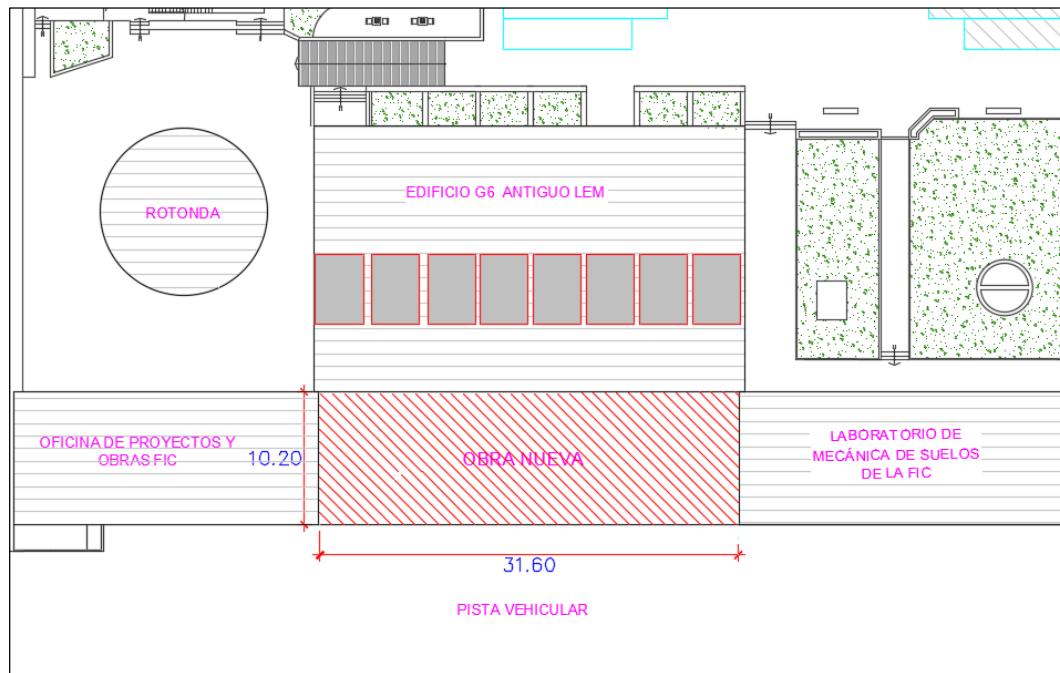
Plano de linderos de la obra nueva LEM

Nota. En achurado se puede apreciar el terreno destinado para la obra nueva, cuyas dimensiones son de L=31.60m y A=10.20m. Adaptado del Expediente Técnico del proyecto.

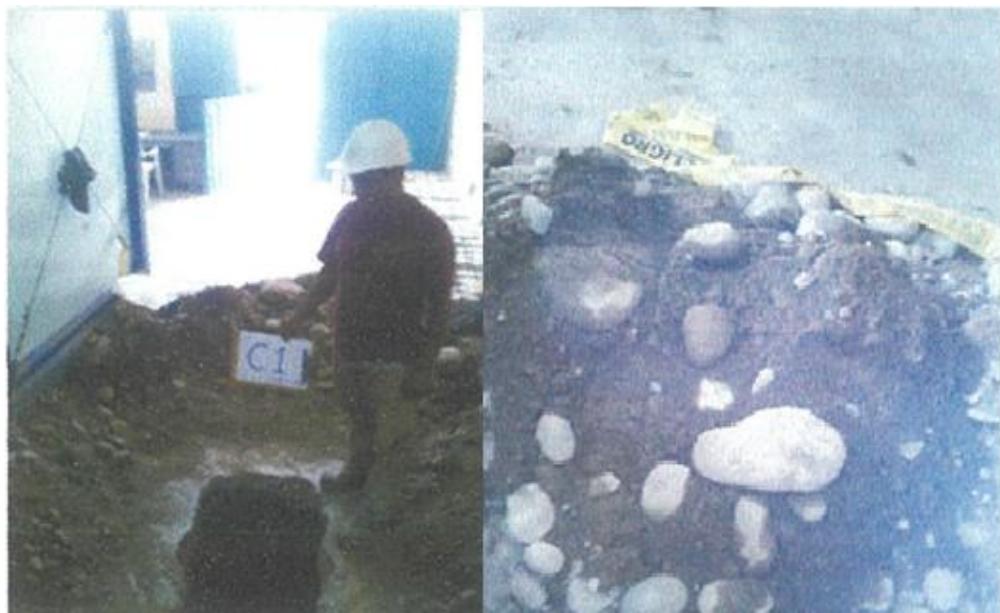
Tipo de suelo presente en el área de la obra a construir

Nota. Se puede apreciar las características del material encontrado tales como arcilla arenosa y bolonería entre 4" a 15". Tomado del Estudio de suelos del Expediente Técnico.

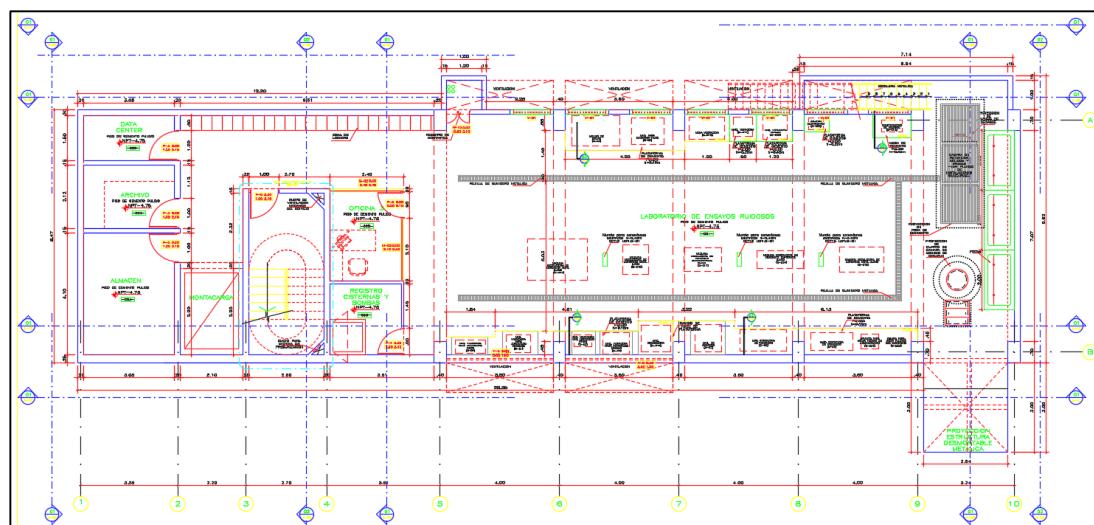
Distribución del sótano del nuevo laboratorio LEM

Nota. Tomado de los planos de Arquitectura de la obra.

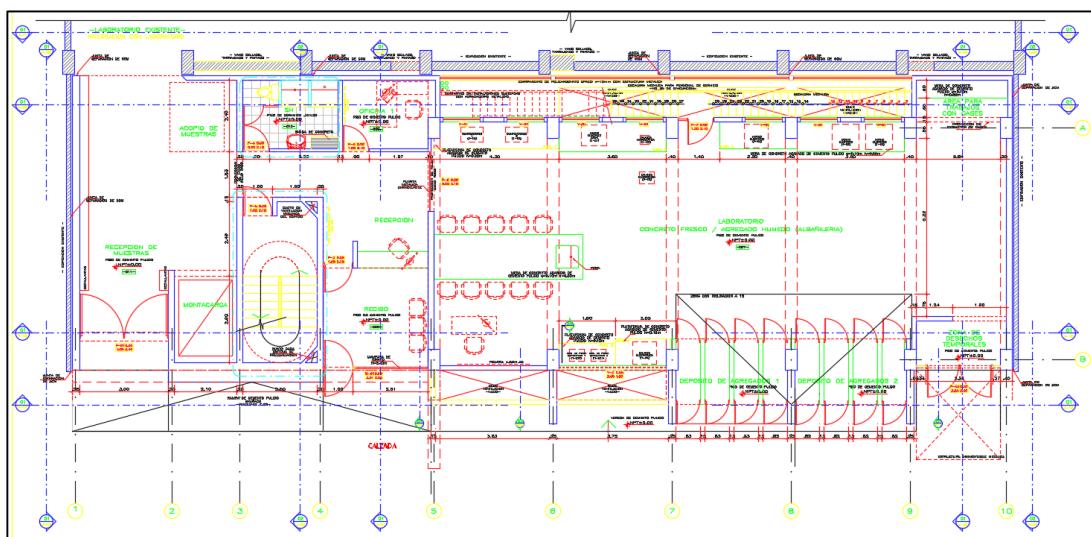
Distribución del primer piso del nuevo laboratorio LEM

Nota. Tomado de los planos de Arquitectura de la obra.

En la Figura 9 se muestra la distribución arquitectónica correspondiente al primer piso de la nueva obra, en ella se puede notar el ingreso principal para la recepción de muestras y atención al público, así como el pasaje que conecta con el edificio del antiguo del LEM. Los planos detallados de todos los niveles se encuentran los Anexos del presente trabajo.

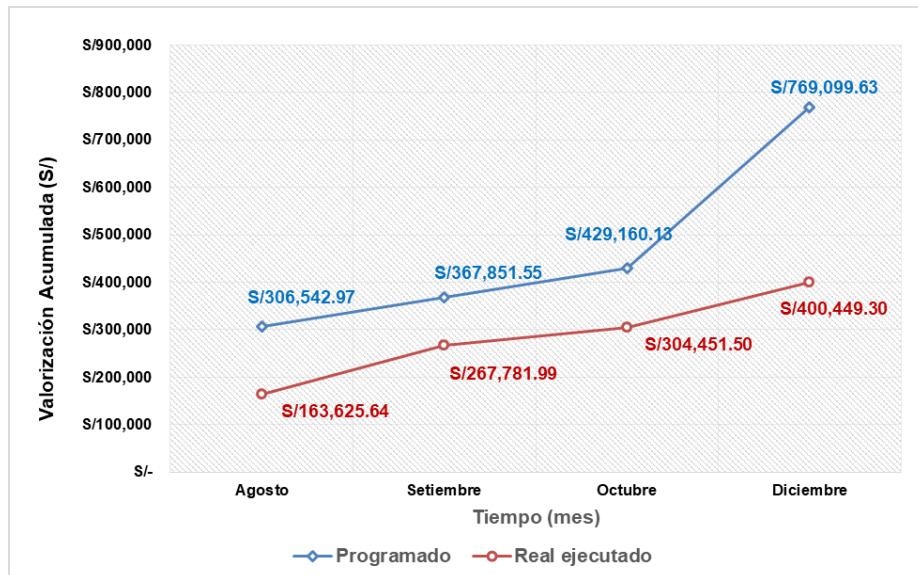
Al realizar la gráfica de la Curva S del año 2013 se obtuvo la Figura 19, en la que se puede apreciar con más claridad la gran variación entre lo programado y lo realmente ejecutado en este año. Así podemos mencionar que, en el primer mes de ejecución, la valorización programada acumulada fue de S/ 306,542.97, mientras que la valorización real acumulada fue de S/ 163,625.64. Esta tendencia se mantuvo hasta el último mes de ejecución, en el que la valorización programada acumulada fue de S/ 769,099.63, mientras que la valorización real acumulada fue de S/ 400,449.30.

De acuerdo con la información obtenida del CIU (documentos e informes mensuales), uno de los factores más influyentes para este resultado fue la lentitud de los procedimientos de adquisición, lo que se reflejó en demoras en las compras de los materiales, contratación de servicios, entre otros, ocasionando que el suministro de los materiales o servicios no fuera oportuno perjudicando el avance. Además, es preciso recalcar que también afectó el avance, la paralización de la obra debido a la multa impuesta por la Municipalidad Distrital del Rímac al no contar con la respectiva Licencia de Construcción.

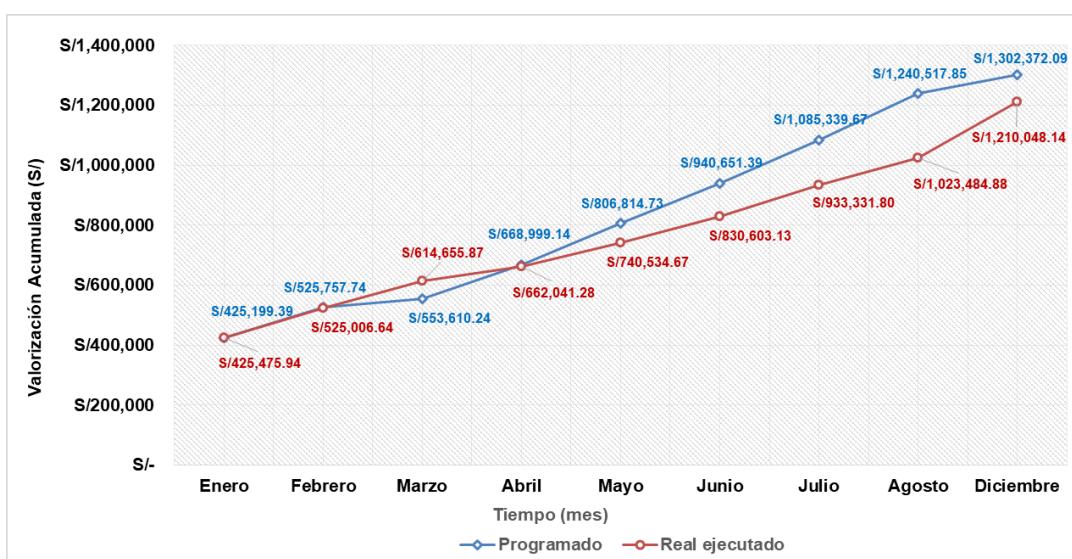
Al realizar la gráfica de la Curva S del año 2014 se obtuvo la Figura 21, en la que se puede apreciar con mayor claridad la mejora en la ejecución de la obra. En general durante todos los meses ejecutados en este año, las valorizaciones programadas y reales no difirieron significativamente. Es preciso resaltar que en el mes de marzo la valorización programada acumulada fue de S/614,655.87, mientras que la valorización real acumulada fue de S/ 553,610.24, lo que demuestra que en este mes el avance real fue mayor que el programado.

En resumen, en este año se puede recalcar que, entre los meses de enero a abril, las valorizaciones programadas y las reales fueron muy cercanas. A partir de mayo, debido a factores como desabastecimiento de material y desfinanciamiento presupuestal es que los resultados de las valorizaciones sufrieron una ligera variación.

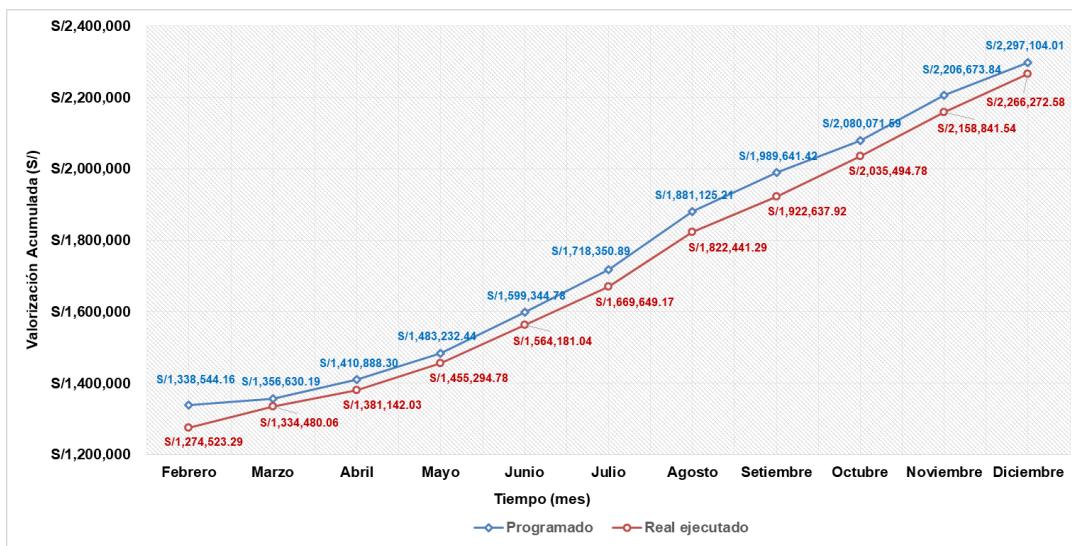
Al realizar la gráfica de la Curva S del año 2015 se obtuvo la Figura 23, en ella se nota una tendencia adecuada de las valorizaciones realmente ejecutadas frente a las valorizaciones programadas. Así podemos notar que en el primer mes de

Un aspecto importante para recalcar de este año es que se dio una continuidad en la ejecución, siendo que no hubo ninguna paralización desde febrero hasta diciembre trabajando de manera continua. Otro factor importante es que no hubo desabastecimiento de materiales ni desfinanciamiento, lo que permitió que los resultados de las valorizaciones reales fueran bastante cercanos a las programadas.

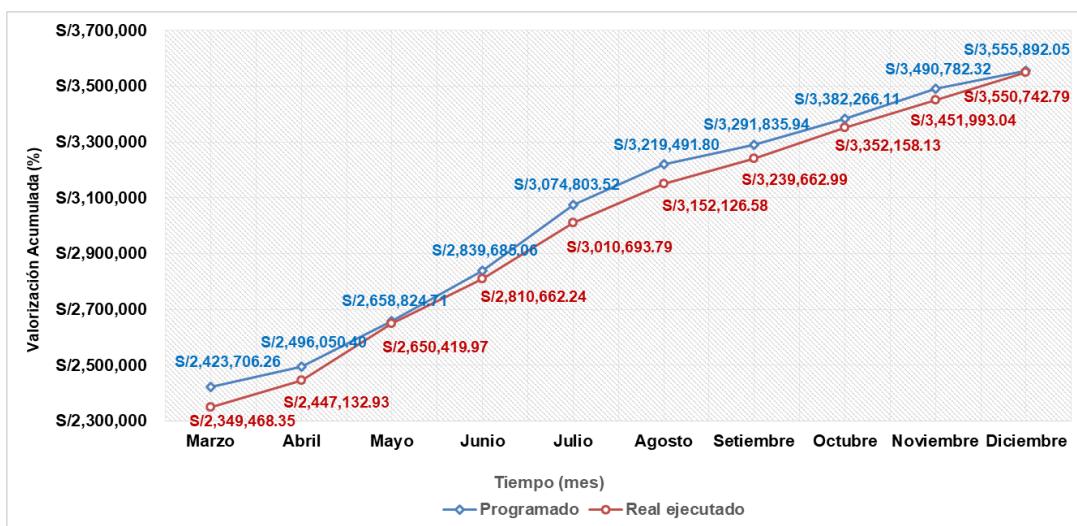
Al realizar la gráfica de la Curva S del año 2016 se obtuvo la Figura 25, en la que se aprecia la tendencia apropiada de las valorizaciones realmente ejecutada frente a la valorización programada. Así podemos notar que, en el primer mes de ejecución, la valorización programada acumulada fue de S/ 2'423,706.26, mientras que la valorización real acumulada fue de S/ 2'349,468.35; también se puede resaltar que en el mes de mayo se dio la menor variación entre las valorizaciones programada y real del año. Finalmente, al cierre del año, es decir en diciembre, la valorización programada acumulada fue de S/ 3'555,892.05, mientras que la valorización real acumulada fue de S/ 3'550,742.79.

Lo resaltante de este año es que fue el último de ejecución de la obra, debido a que ya se contaba con la experiencia en el control de costos en los tres años previos de ejecución, se pudo controlar de mejor manera los factores que afectaban el avance. Asimismo, influyó que parte de los trabajos se dieron mediante servicios que incluían trabajos a todo costo, es decir los materiales y mano de obra estaban a cargo de un contratista. Solamente entre los meses de julio y agosto las diferencias entre las valorizaciones programada y real tuvieron una ligera variación, lo cual se corrigió y se cerró con una mínima diferencia en diciembre.

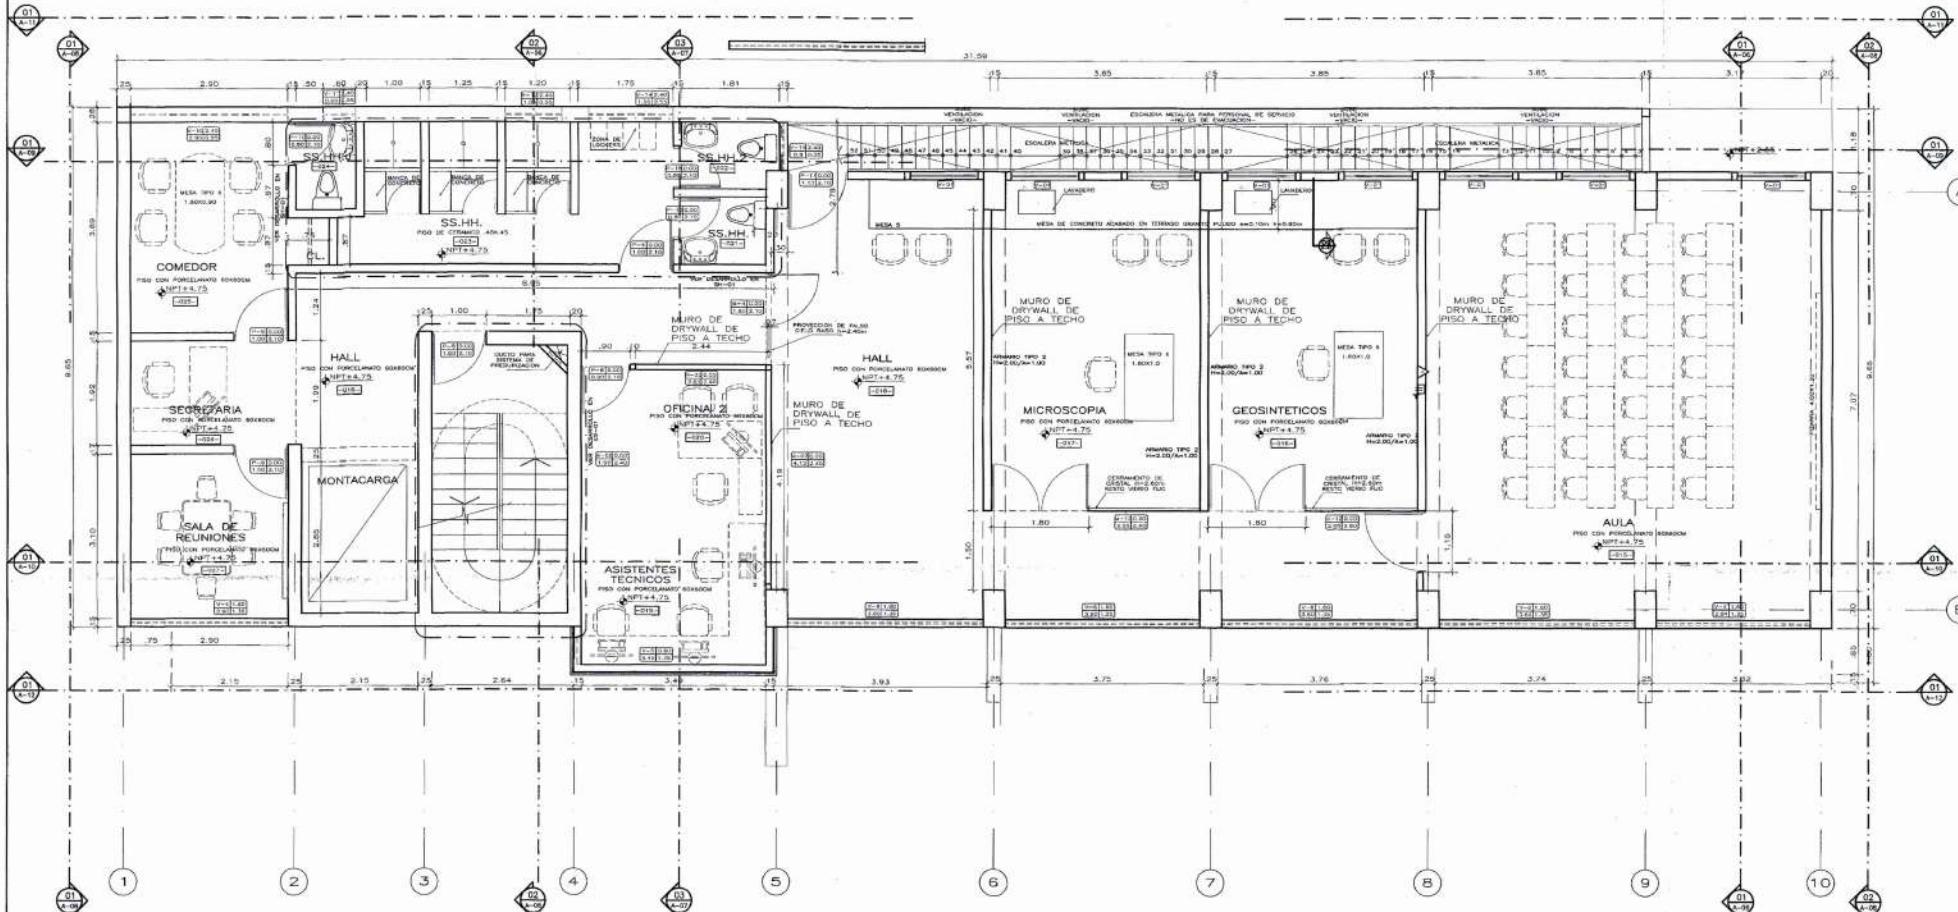
LAMINA: A'-03

SEGUNDO NIVEL
NPT. +4.75

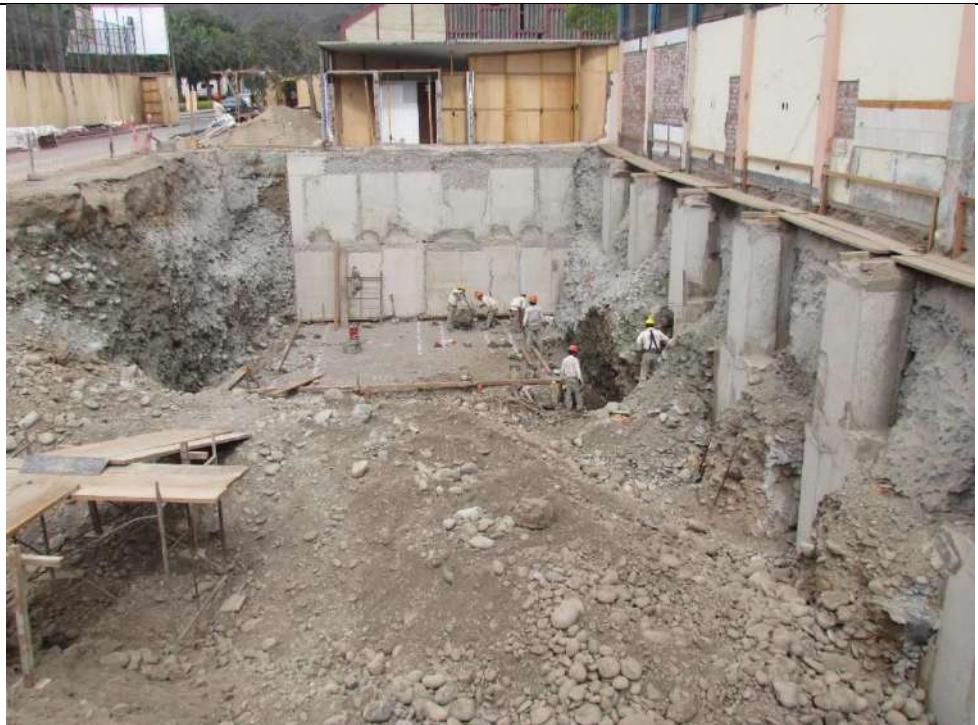
Construcción de calzaduras en el sótano

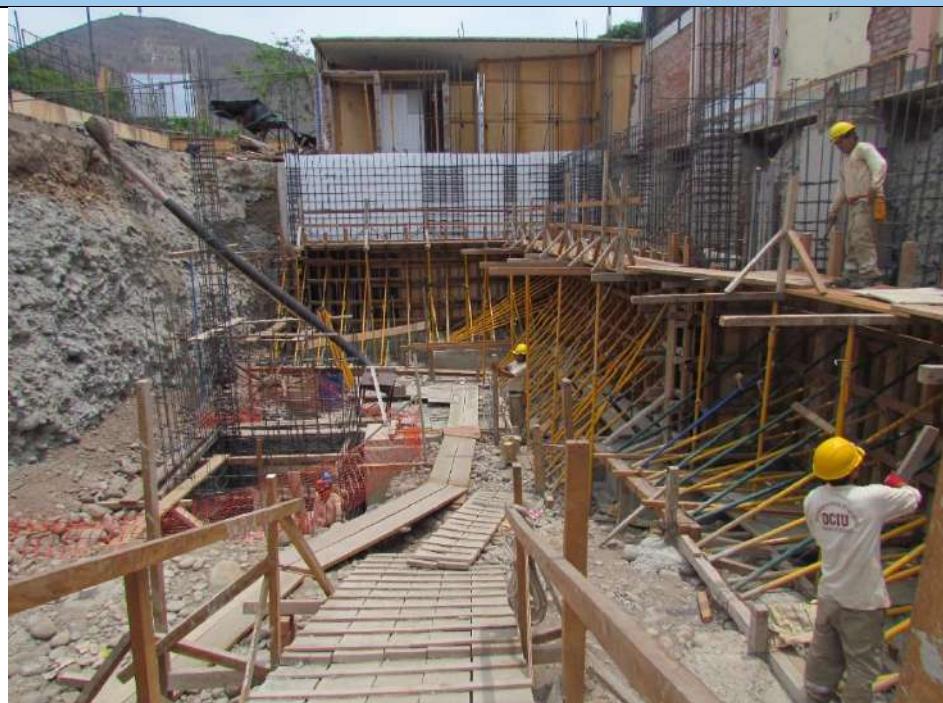
Construcción de muros de contención en sótano

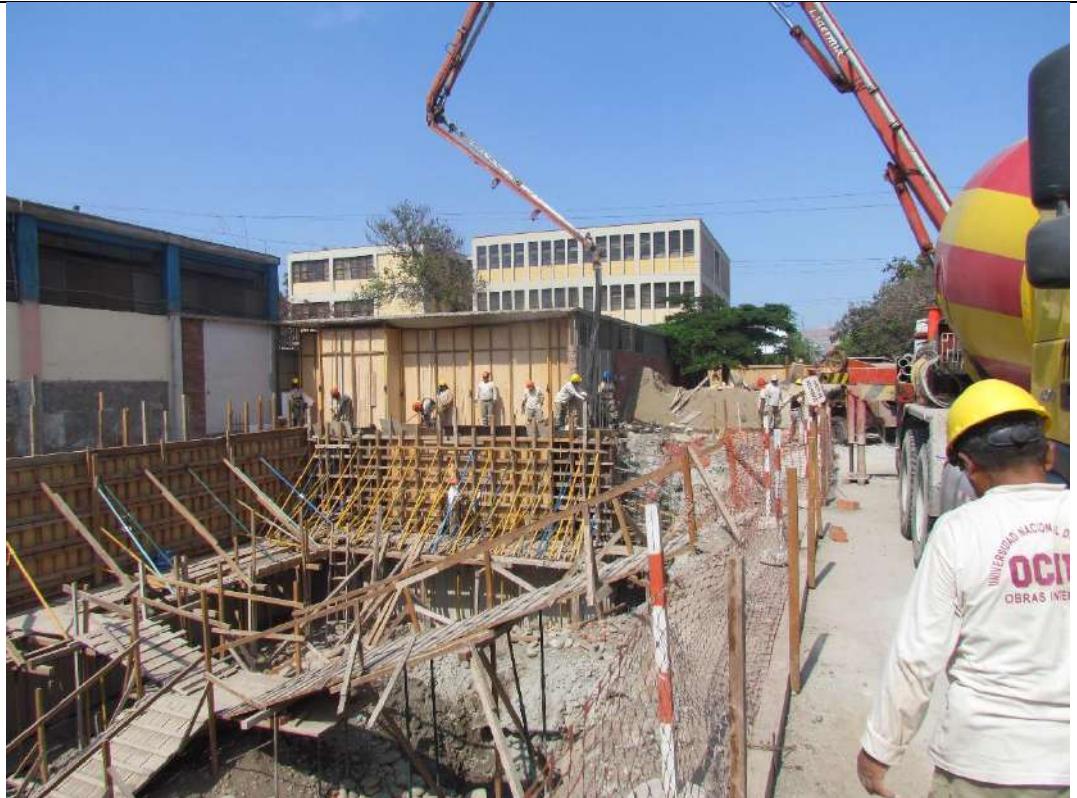
Vaciado de concreto en muros de contención de sotano

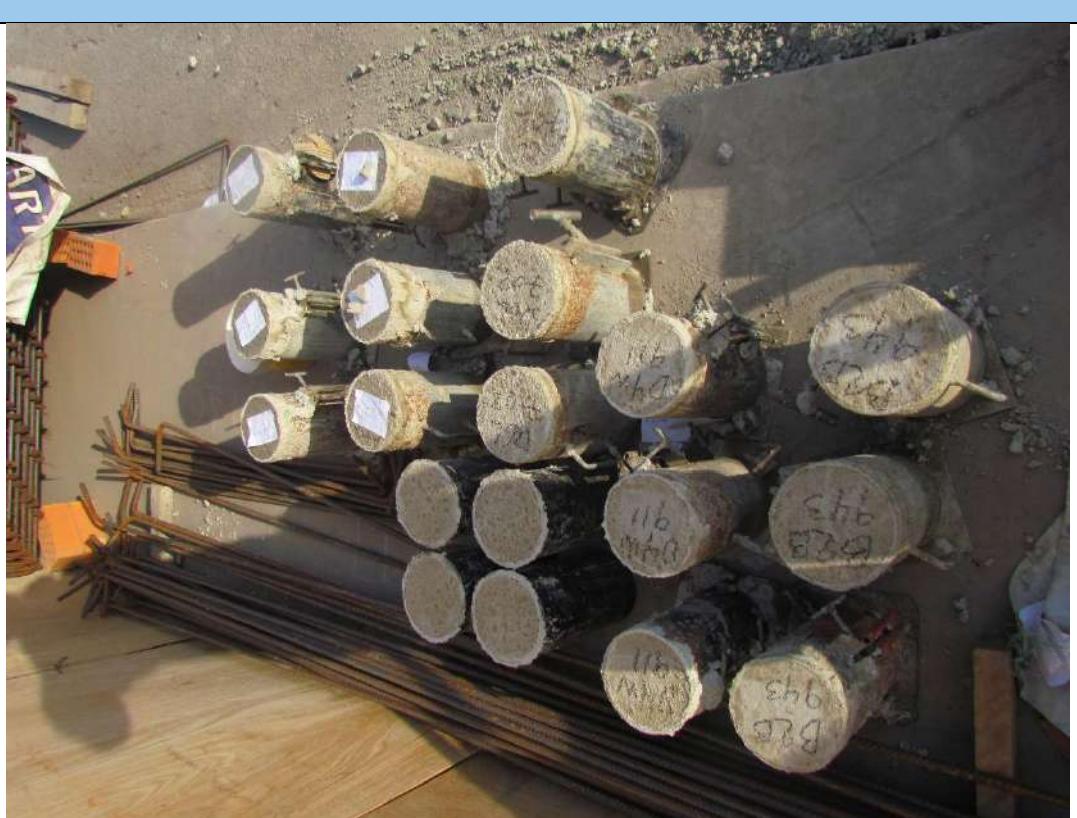
Toma de muestras para control de calidad del concreto

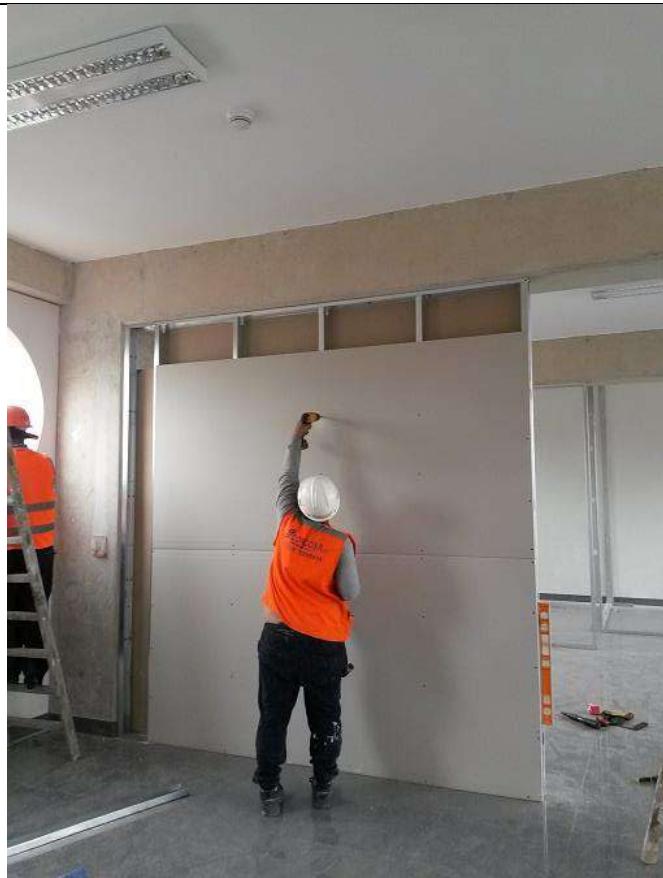
Instalación de tabiquería de Drywall

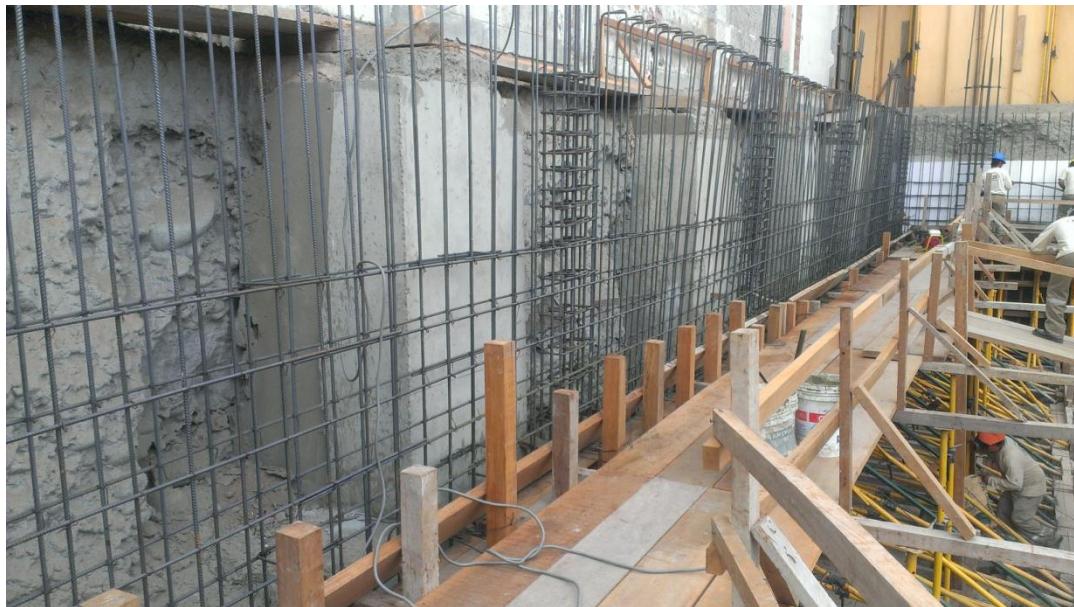
11.1 ARMADO DE ACERO DE REFUERZO Y ENCOFRADO DE MUROS

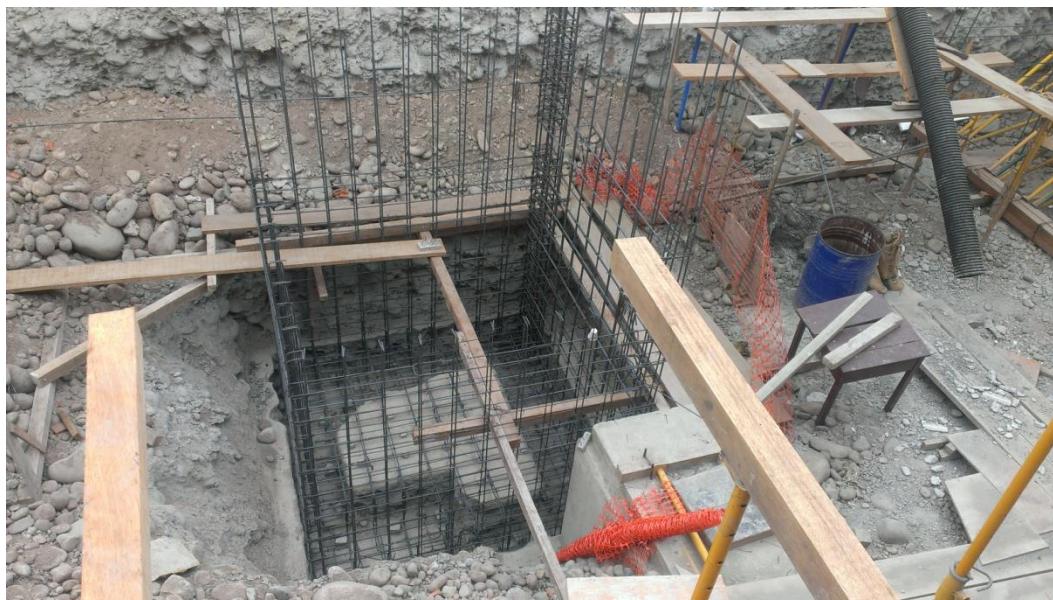
11.4 ARMADO DE ACERO DE REFUERZO EN CISTERNA

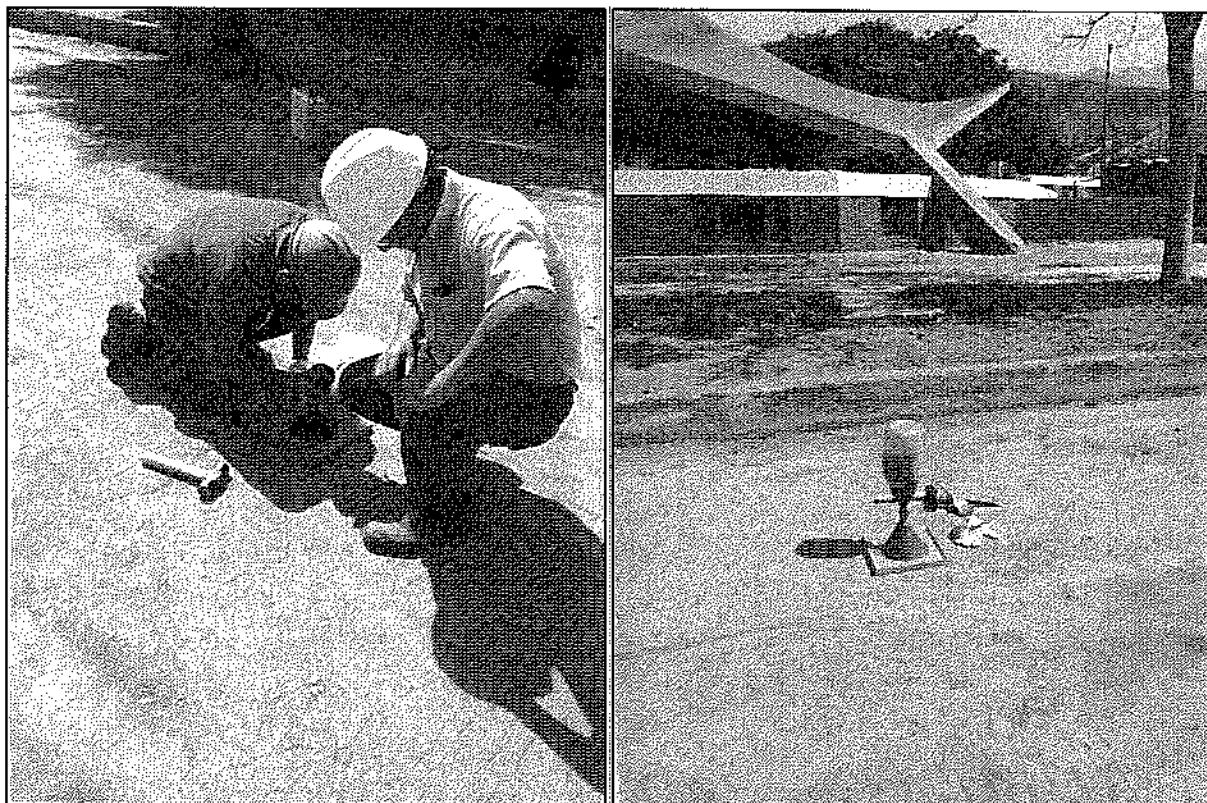
Foto N° 08: Ensayo de campo de Cono y Arena

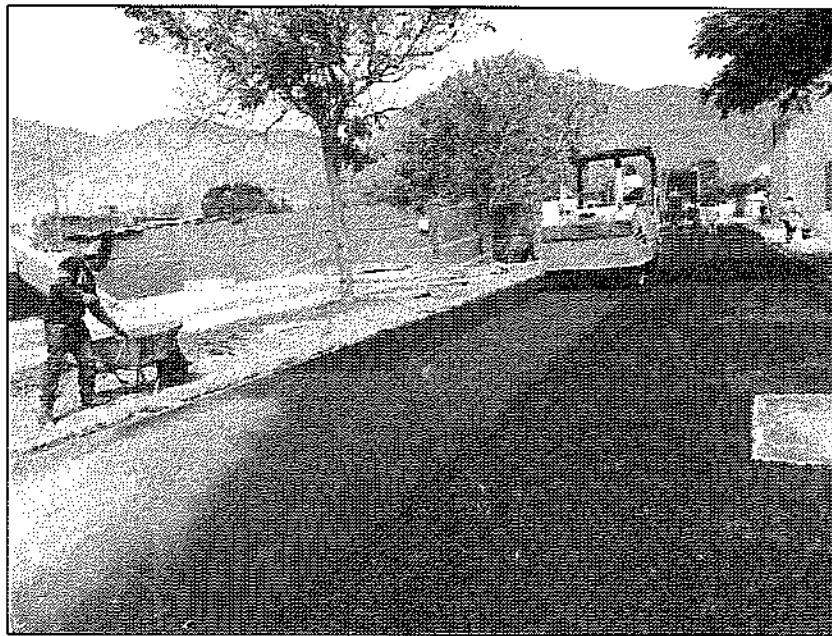
Foto N° 13: compactación con rodillos cilíndricos liso en tandem
y rodillo neumático

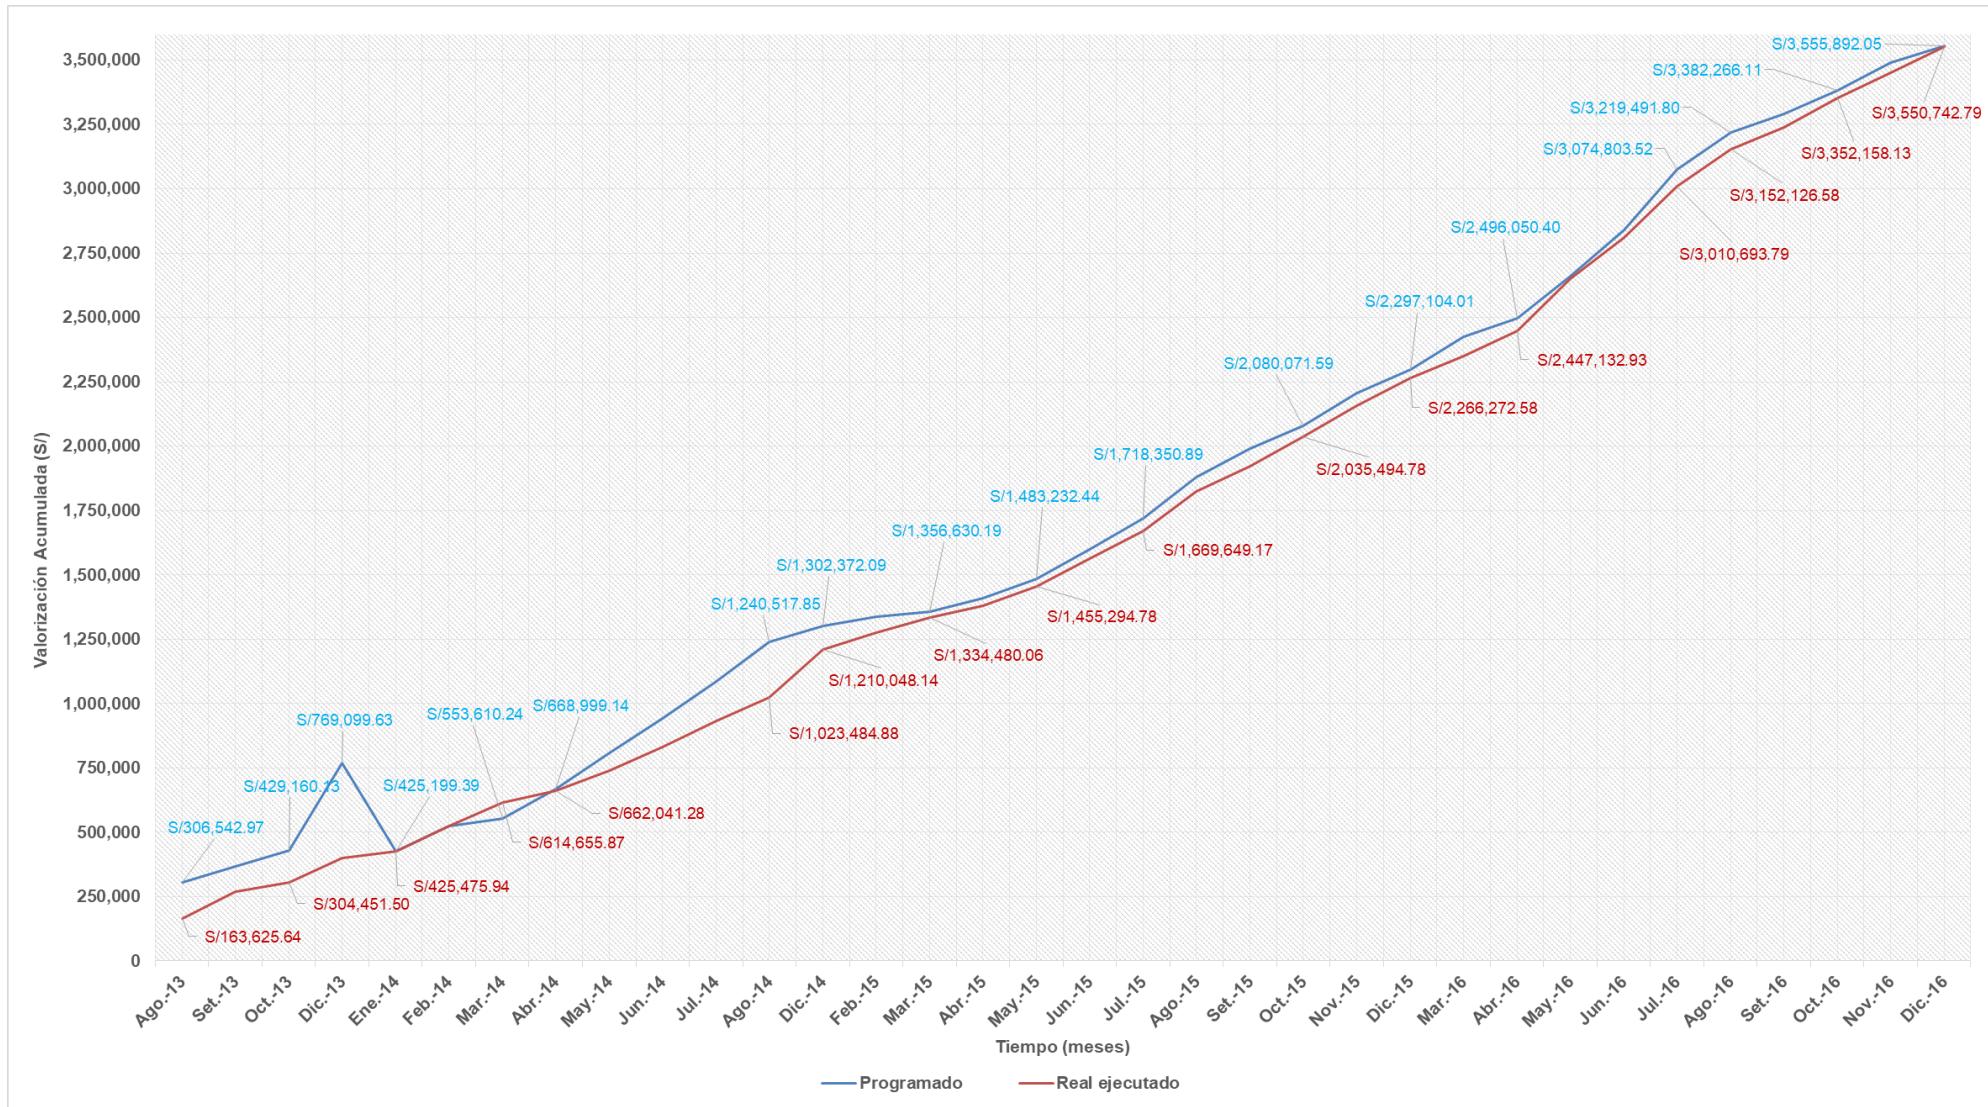
CURVA S TOTAL DEL PROYECTO

Nota. Elaborado en función de todas las valorizaciones mensuales tanto programadas como realmente ejecutadas. Se muestran algunos montos referenciales.
