**UNIVERSIDAD NACIONAL DE INGENIERIA
FACULTAD DE INGENIERIA CIVIL**

TRABAJO DE SUFICIENCIA PROFESIONAL

**“GESTIÓN EN LA CONSTRUCCIÓN DE LA CAPTACIÓN
SUPERFICIAL DE AGUA EN LA LOCALIDAD DE
CHULULUNI, PROVINCIA JORGE BASADRE, TACNA”**

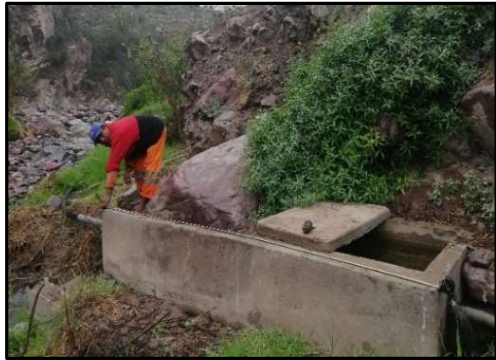
Captación existente instalada de forma artesanal

La Tabla 10 presenta una representación minuciosa de los daños detectados en la captación artesanal existente, poniendo de manifiesto dificultades en la estructura, los materiales empleados y los acabados empleados. Estos perjuicios tienen un impacto directo en la calidad y continuidad del suministro de agua, lo que subraya la necesidad de una intervención inmediata para asegurar un servicio adecuado a la población.

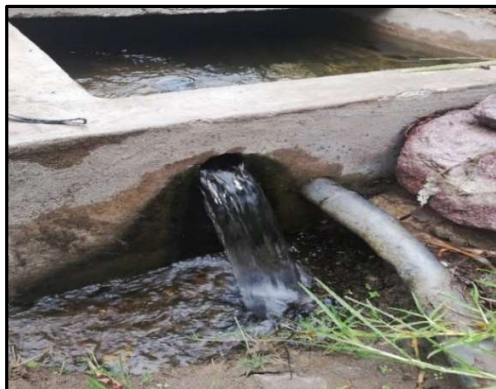
Salida y Rebose deteriorado de la captación artesanal existente

La Figura 16 ilustra la condición deteriorada de la salida y el rebose de la captación artesanal preexistente, lo cual incide adversamente en la calidad y la continuidad del suministro hídrico. Esta circunstancia evidencia la imperiosa necesidad de implementar mejoras o sustituir la infraestructura para asegurar un servicio seguro y eficaz.

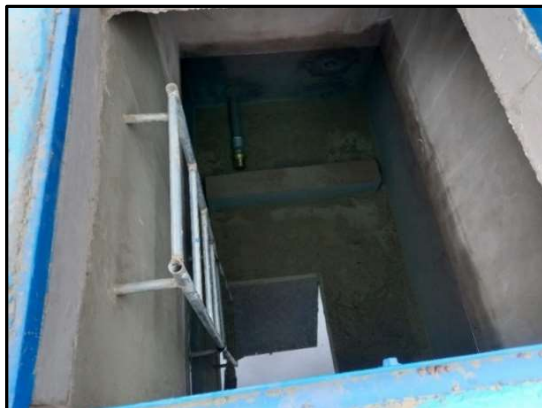
Instalación de accesorios de salida 2" visto desde la Cámara húmeda

Se realizó la instalación de accesorios para las tuberías de 2", estas eran de material galvanizado, bridas rompe agua como indicaban en los planos del expediente técnico, el cual fue instalado al momento de realizar el vaciado de concreto en los muros de la estructura, que está ubicado entre la cámara húmeda y cámara seca, así como también una canastilla de bronce de 2". (ver Figura 37)

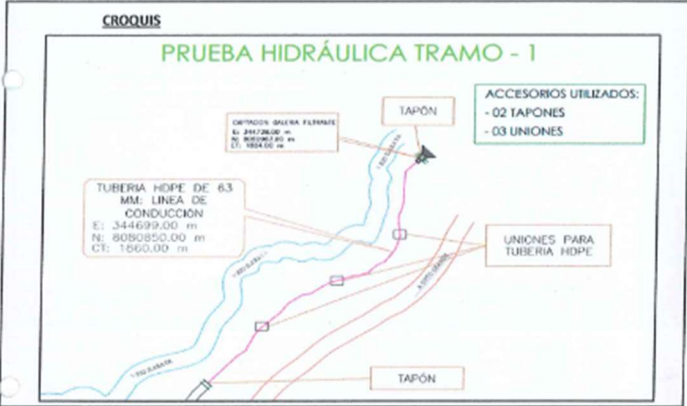
PROTOCOLO DE PRUEBA HIDRÁULICA		VERSION 01
			LUGAR CHULULUNI
OBRA: "RENOVACIÓN DE CAPTACIÓN SUPERFICIAL DE AGUA, LÍNEA DE CONDUCCIÓN Y RED DE DISTRIBUCIÓN; REPARACIÓN DE RESERVOIRO; EN EL (A) SISTEMA DE AGUA POTABLE EN LA LOCALIDAD CHULULUNI, DISTRITO DE ILABAYA, PROVINCIA JORGE BASADRE, DEPARTAMENTO TACNA"			
ENTIDAD: MINISTERIO DE VIVIENDA - PNR			
FECHA: 11/11/2020			
FRETE: CHULULUNI - LÍNEA DE CONDUCCIÓN - TRAMO 1			
CONTRATISTA: MEJESA S.R.L.		PÁGINA 1 DE 1	
ELEMENTO(S): PRUEBAS HIDRÁULICAS - INSTALACIÓN DE AGUA POTABLE EN LA LOCALIDAD DE CHULULUNI			
DIRECCIÓN: LÍNEA DE CONDUCCIÓN CHULULUNI - TRAMO 1			
<div style="text-align: center;"> CROQUIS PRUEBA HIDRÁULICA TRAMO - 1 </div>

1.- Longitud Probada: L= 400 metros			
2.- Diámetro de Tubería (D) ϕ : 63 mm			
3.- Presión de Prueba (P) : 150 lbs/1"			
4.- Duración de la prueba : 60 min.

5.- Filtración Habida de la Prueba (Fh) :			
OBSERVACIONES: Prueba Hidráulica a zanja con relleno compactado.			
<div style="text-align: center;"> ING. RESIDENTE MEJESA S.R.L. FIRMA:

Como parte de la gestión en la calidad de la construcción, para la verificación de las instalaciones sanitarias colocadas en la captación tipo galería filtrante, se realizó las pruebas hidráulicas mediante protocolos el cual ha sido verificado y aprobado en campo junto con el inspector de obra, el cual no presentó fugas de agua y está dentro de lo permisible. Esto se observa en la Figura 38; 39 y 40.

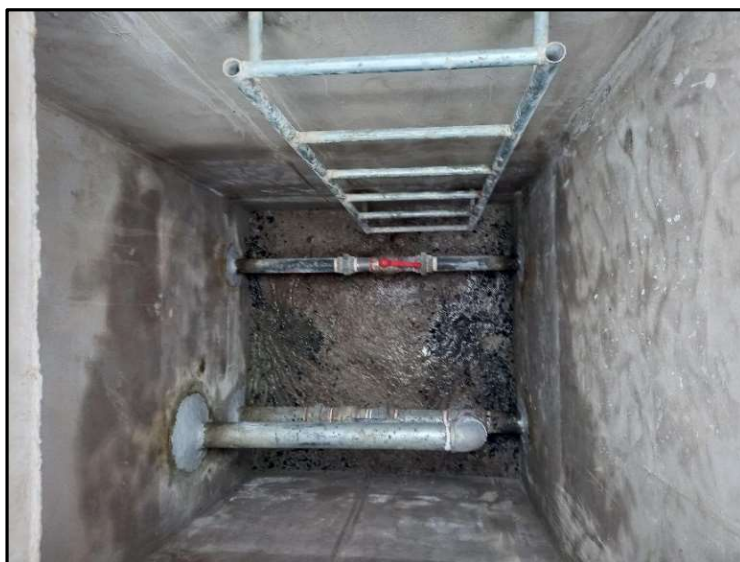
Instalación de accesorios de rebose y limpia de 3" en la captación

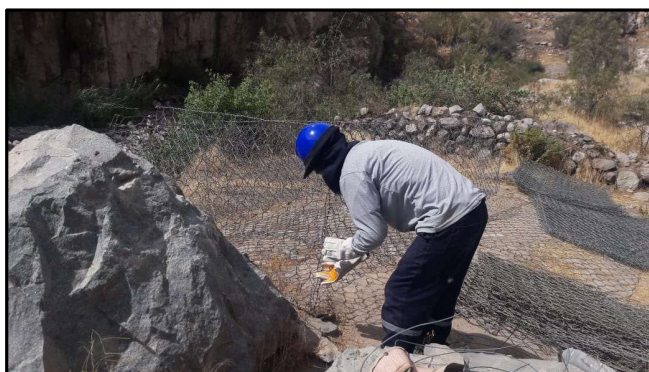
Desdoble del gavión tipo caja

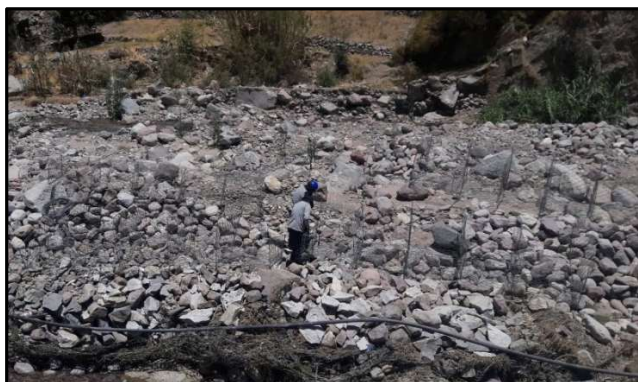
Habilitación de cajas de gaviones vacías

4) Amarrar: Una vez terminado la cantidad de gaviones a instalarse, en este paso se amarra los gaviones. Para ello, se debe de juntar según como indica en los planos, y amarrar las cajas de los gaviones vacíos entre sí.

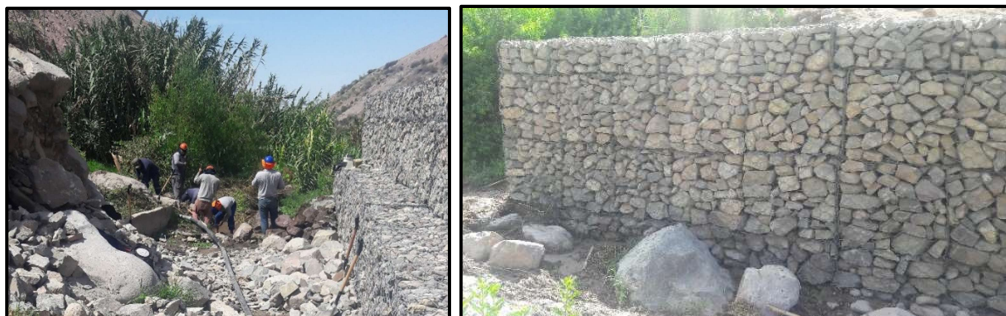
Muro de protección ejecutado de manera incorrecta - diciembre 2019

estuvo a cargo de un ingeniero y subcontratistas, quienes llevaron a cabo la ejecución de los trabajos de manera inadecuada, incumpliendo los planos y las especificaciones técnicas del proyecto. Además, debido a que el plazo contractual de la obra finalizó el 8 de diciembre de 2019, esto conllevó a ejecutar de manera acelerada, deficiente y sin control alguno, el mal procedimiento constructivo, lo que conllevó a que la entidad PNSR aplicara el 10% de penalidad máxima por mora en la ejecución, conforme a lo establecido en el artículo 162 del Reglamento de la Ley de Contrataciones del Estado. Como resultado de estos procedimientos constructivos deficientes, las intensas lluvias registradas el 14 de febrero de 2020 desencadenaron huaicos, provocando el colapso de la captación superficial y del muro de protección tipo gavión, tal como se evidencia en la Figura 78; 79 y 80.
