**Universidad Nacional de Ingeniería**  
**Facultad de Ingeniería Geológica Minera y Metalúrgica**

TESIS

**Determinación de la susceptibilidad a los deslizamientos en el  
Valle de Siguas – Arequipa, mediante aplicación del método Mora**  
- Vahrson

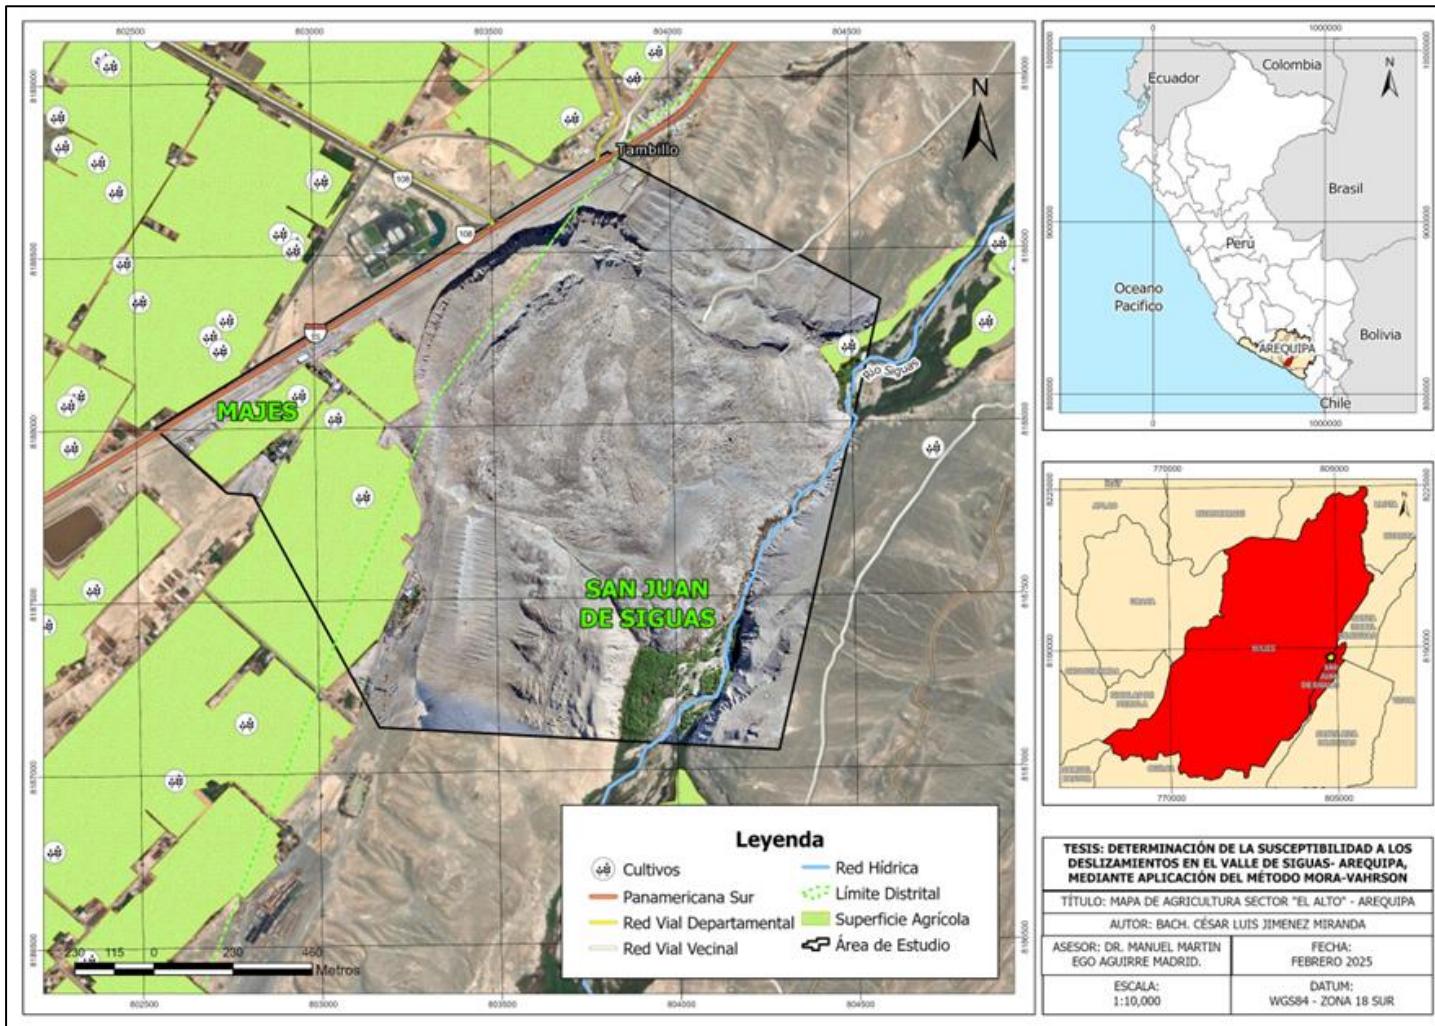
Figura 5

Mapa de agricultura de la zona de estudio.

Por otro lado, del mapa de agricultura presentado en la Figura 5, se desprende que San Juan de Siguas representa el 77.5% del área estudiada con una actividad agrícola menor en comparación con Majes, pero que cuenta con recursos naturales importantes, como el río Siguas, esencial para el abastecimiento de agua en la región (Instituto Nacional de Recursos Naturales [INRENA], 1999).

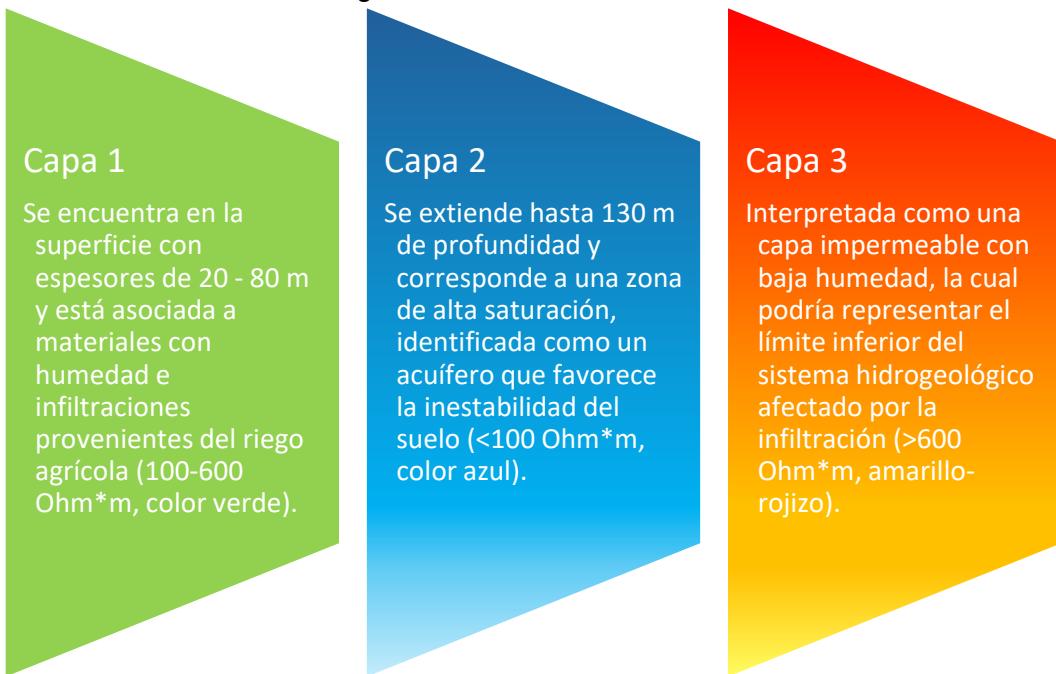
*Capas identificadas en estudio geofísico de El Zarzal.*

De la Figura 11, se desprende que las Líneas L1, L2 y L3, tienen una presencia de entre 80% y 95% de humedad entre la Capa 1 y Capa 2, lo cual tiene lógica por tener un tendido de líneas muy cercano a la zona de sembríos.

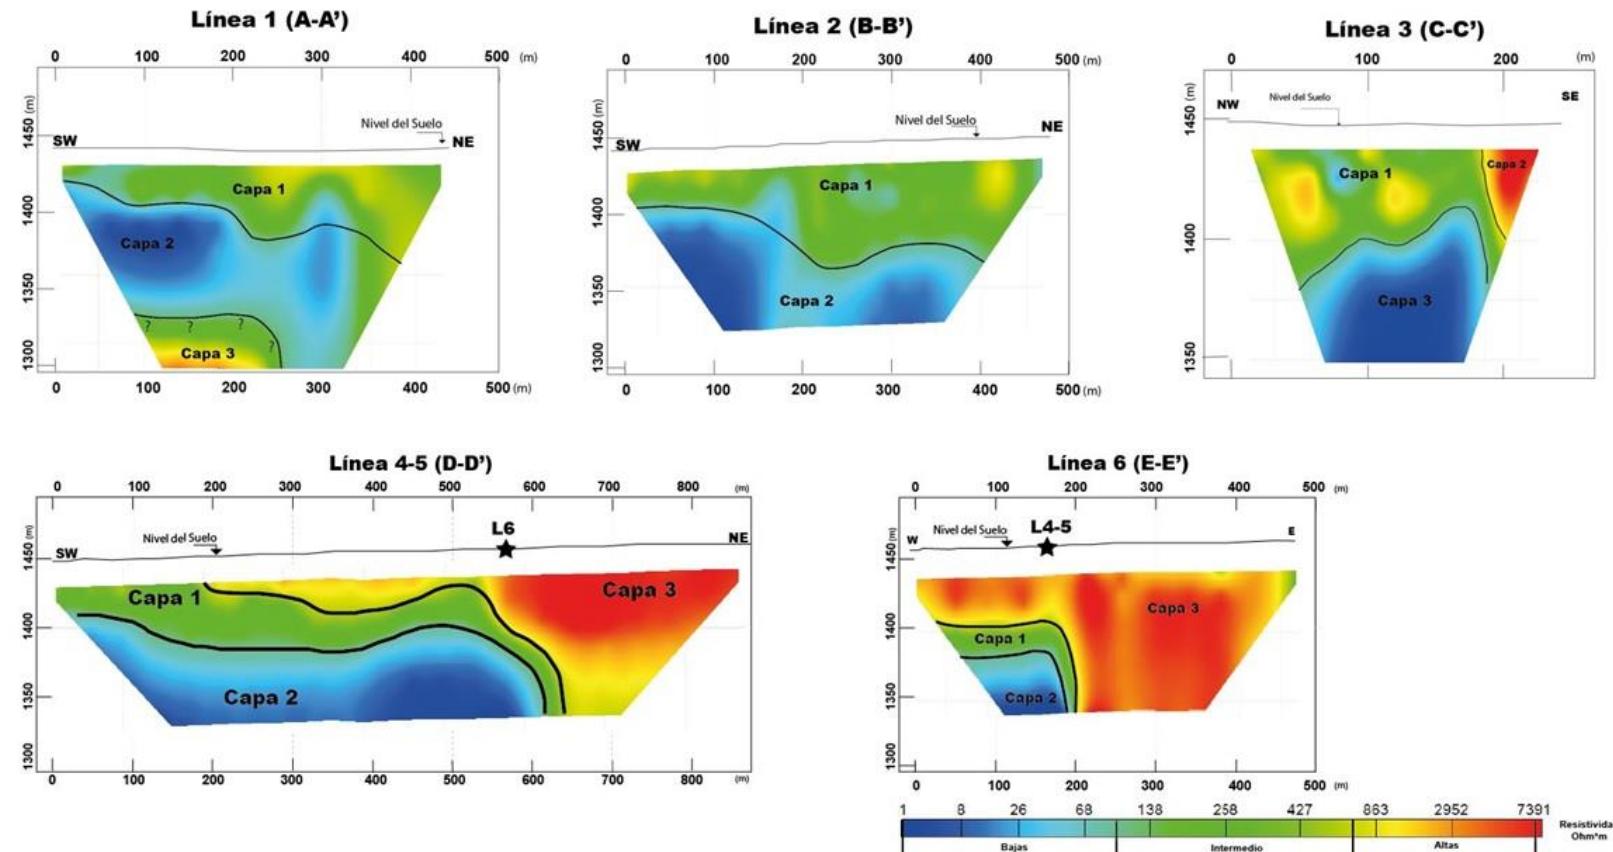
Sección de 5 líneas ERT realizadas en la zona de estudio.

En la zona B, se observa el mismo patrón de caída de material poco consolidado tal como en la Zona A, pese a que esta zona no tiene sembríos, de la línea L4-5 de la Figura 11, se desprende que hay presencia de agua subterránea debido al aumento del nivel freático que provoca la sobreirrigación en la zona de sembríos.

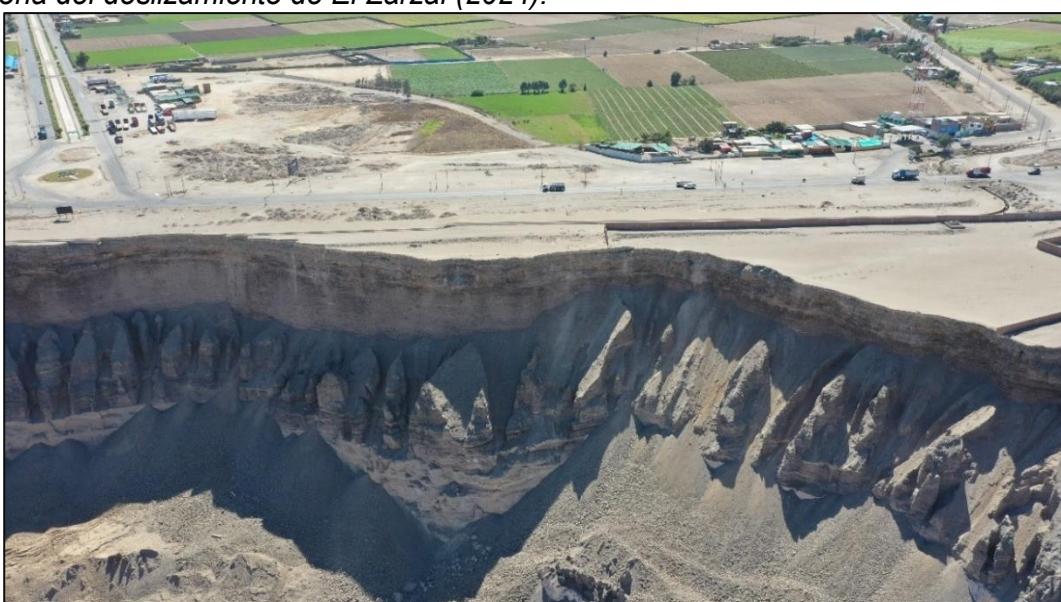
*Corona del deslizamiento de El Zarzal (2024).*

Según INGEMMET (2020), la inestabilidad del terreno responde a la interacción de varios factores: litología poco competente (Formación Moquegua Superior e Inferior, depósitos coluviales y aluviales), geomorfología inestable (Terrazas aluviales, colinas disectadas y vertientes con depósitos de deslizamiento) y pendientes pronunciadas, que en algunos sectores superan los 40°.

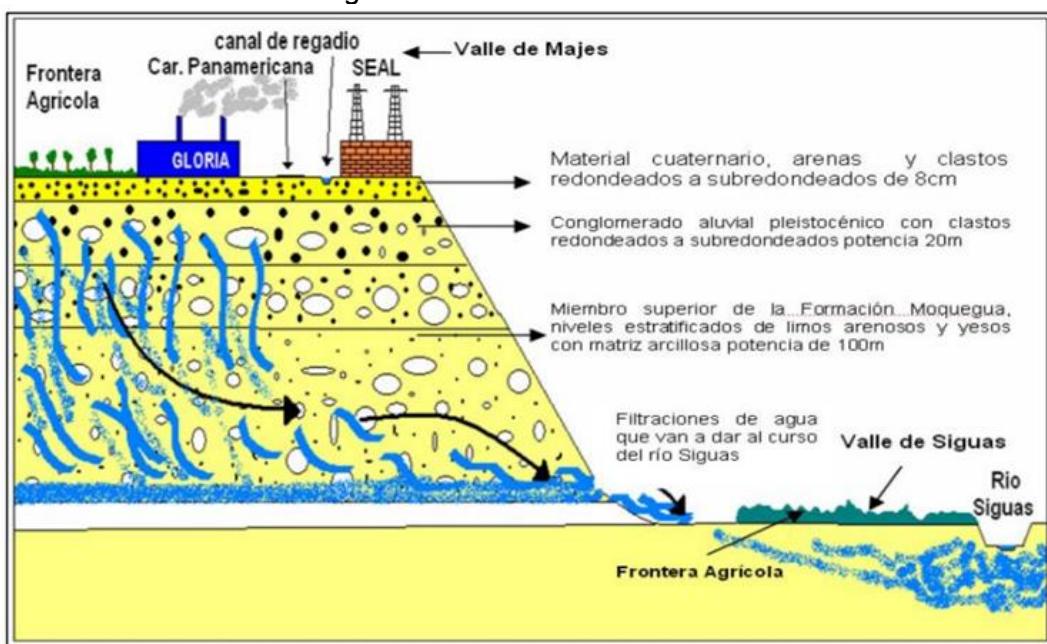
*Esquema de la zona de Alto Siguas antes del deslizamiento.*

El principal factor detonante identificado es la sobresaturación del suelo por infiltración de riego, agravada por filtraciones en canales y reservorios del Proyecto Majes-Siguas I además del uso desmedido del agua en parcelas agrícolas (Aviles y Casallo, 2022; INGEMMET, 2023) (ver Figura 13).

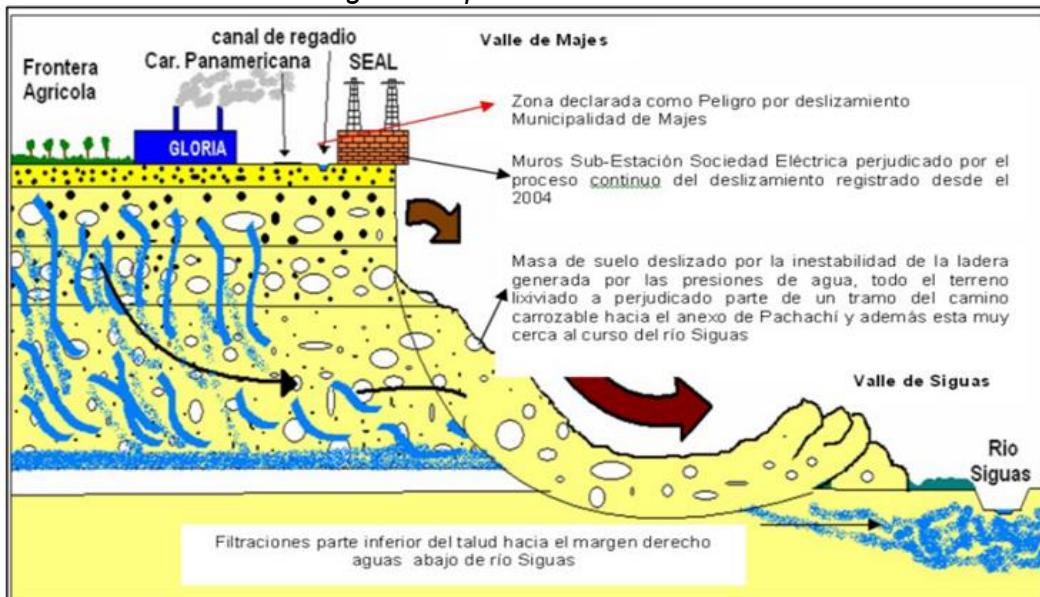
*Esquema de la zona de Alto Siguas después del deslizamiento.*

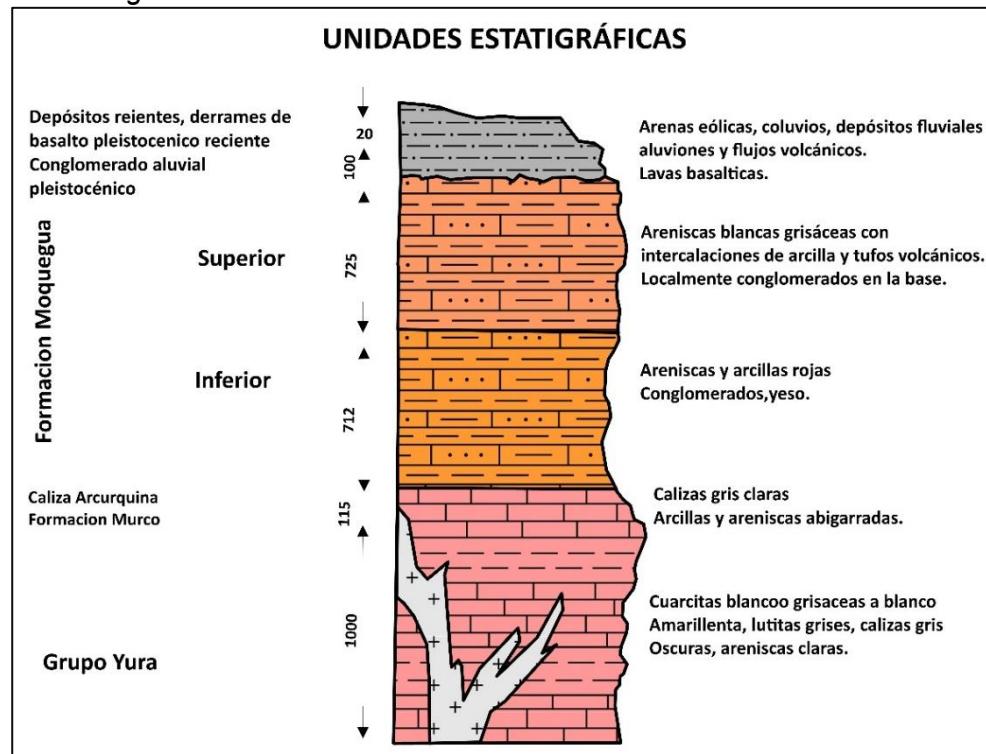
*Columna estratigráfica de la zona de estudio.*

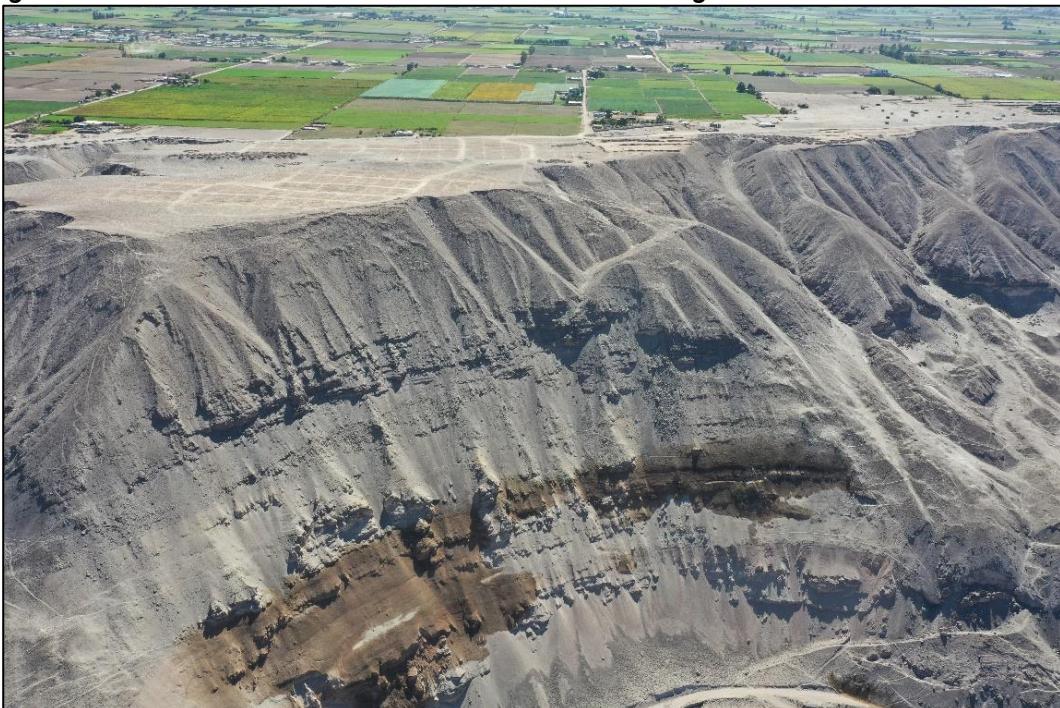
**2.2.3.1 Humedad.** Principal factor detonante en la región, debido a la infiltración de agua por sobreirrigación en estratos permeables, lo que incrementa la presión de poros y reduce la cohesión del material. Según Sentinel Hub EO (2025), se identifican zonas de alta humedad, moderada humedad, baja humedad y secas.

*Fotografía de zona de humedad en ladera del Valle de Siguas.*

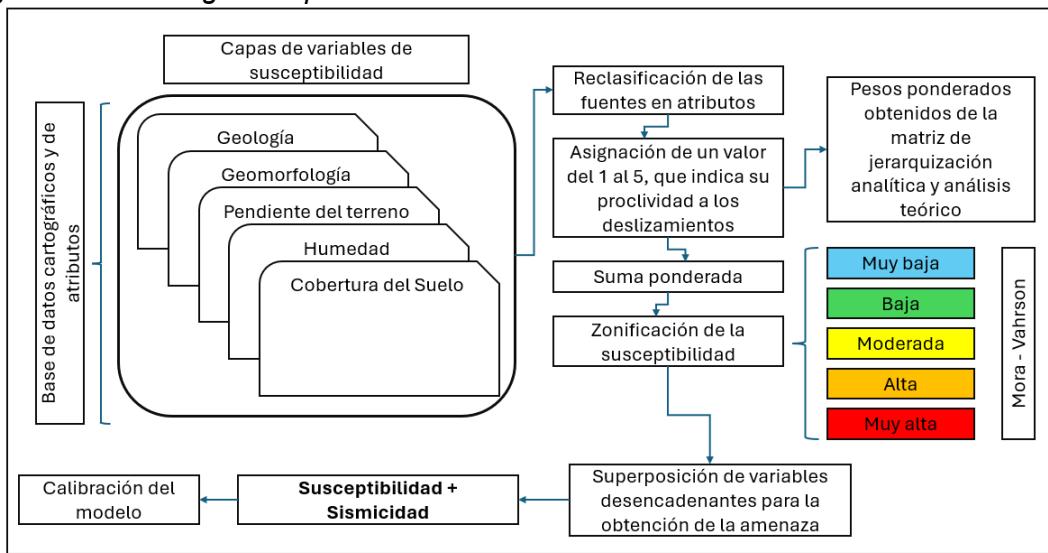
*Diagrama metodológico de procesamiento de información.*

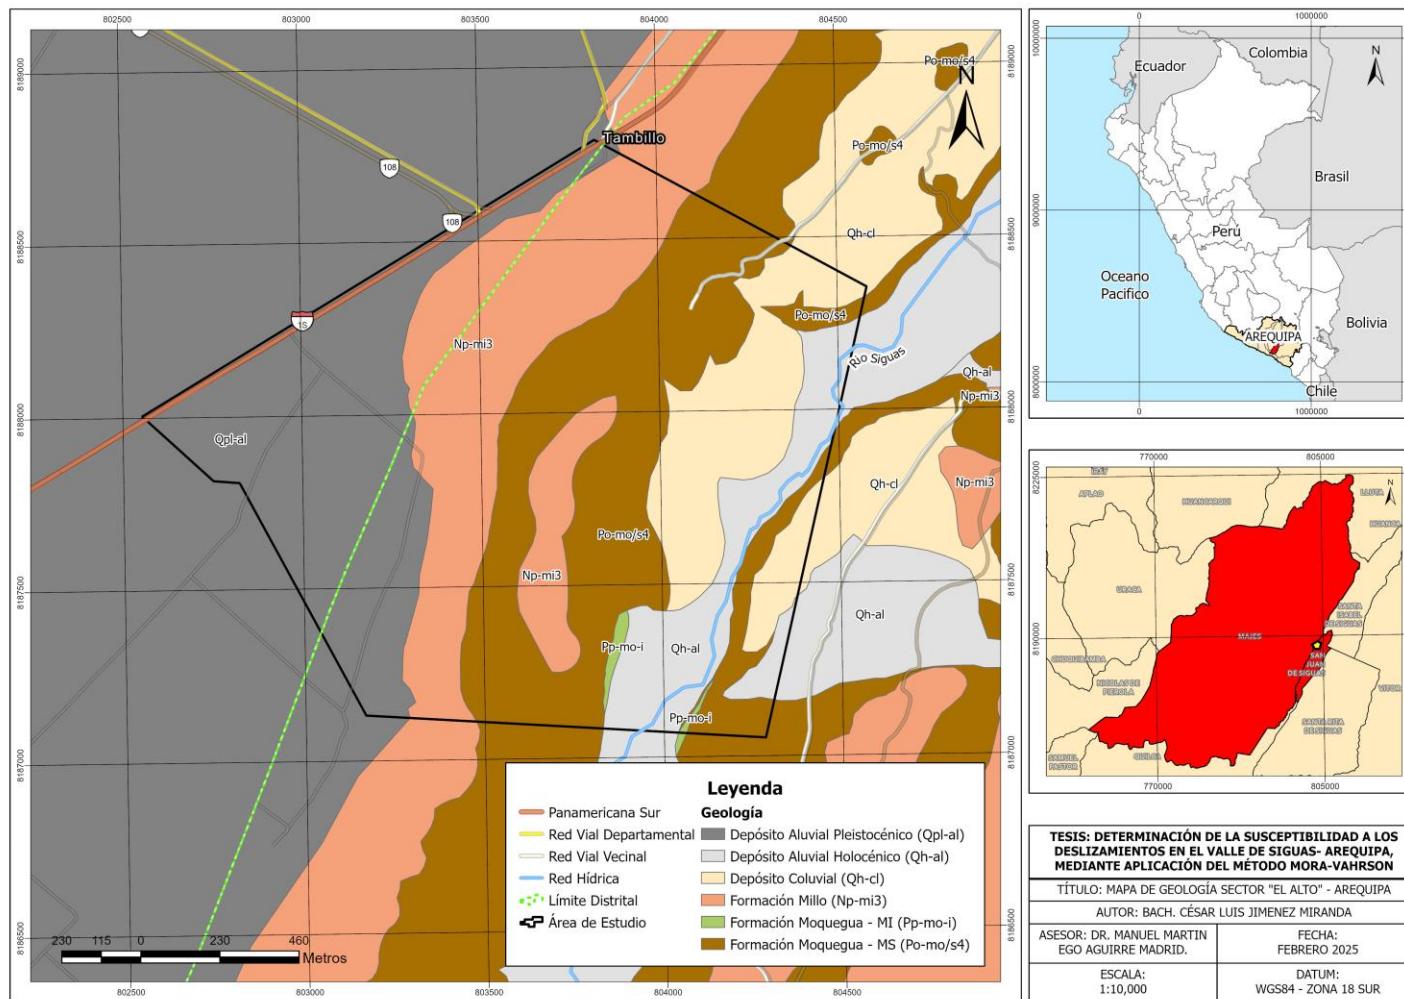
Mapa geológico de la zona de estudio.

Según INGEMMET (2023), la zona del deslizamiento de Alto Siguas se encuentra en un área clasificada como de peligro muy alto, esto se debe a la presencia de materiales no consolidados y acumulaciones de humedad en depósitos coluviales.

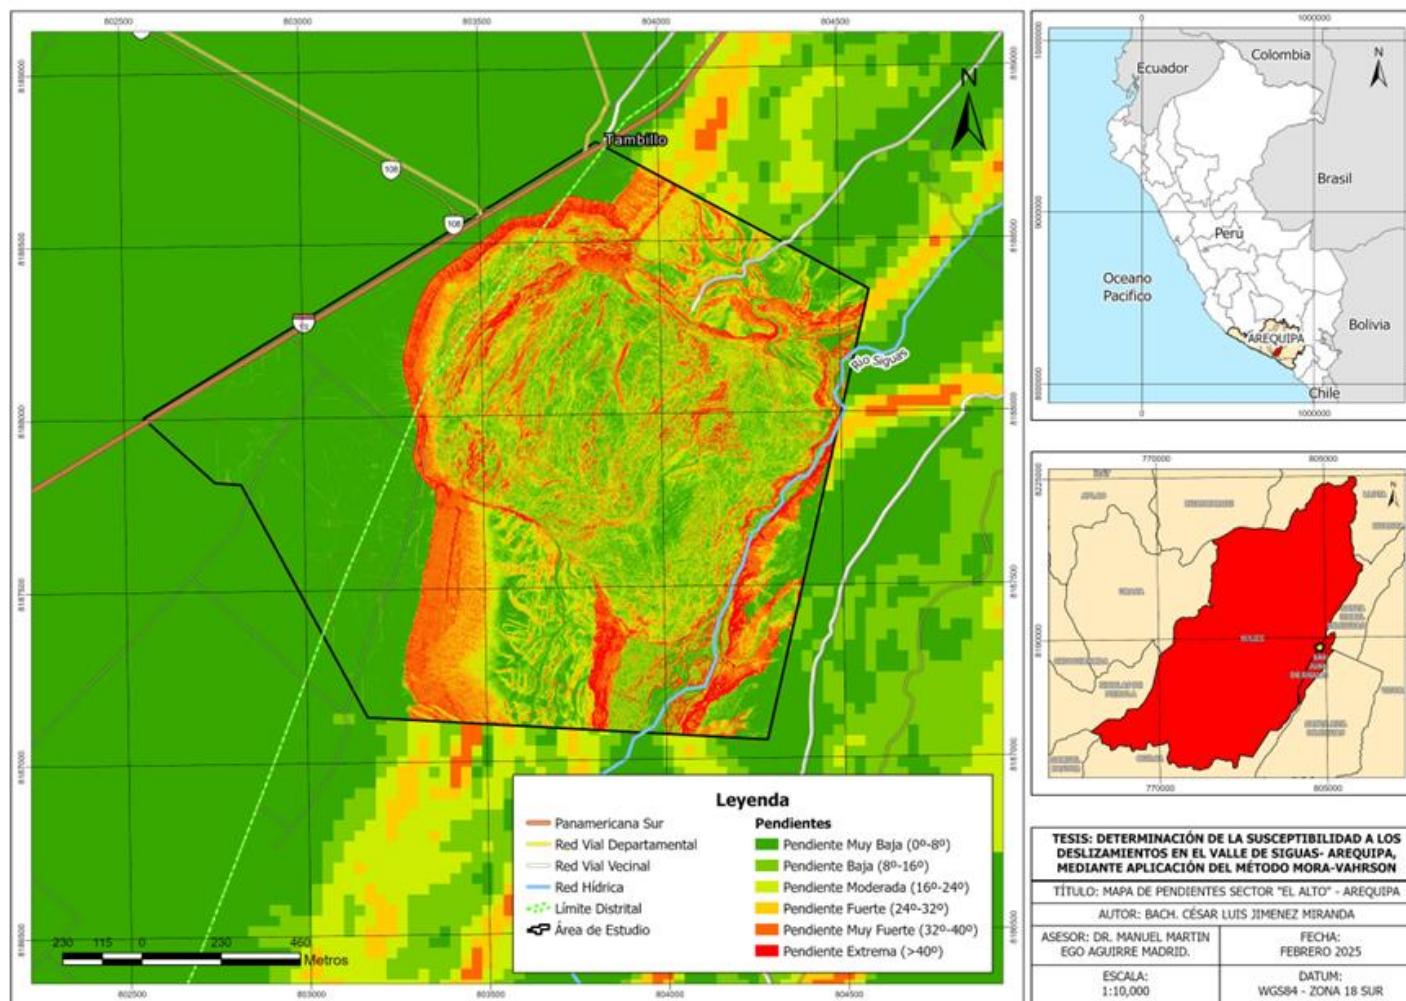
### *Mapa de pendientes de la zona de estudio.*

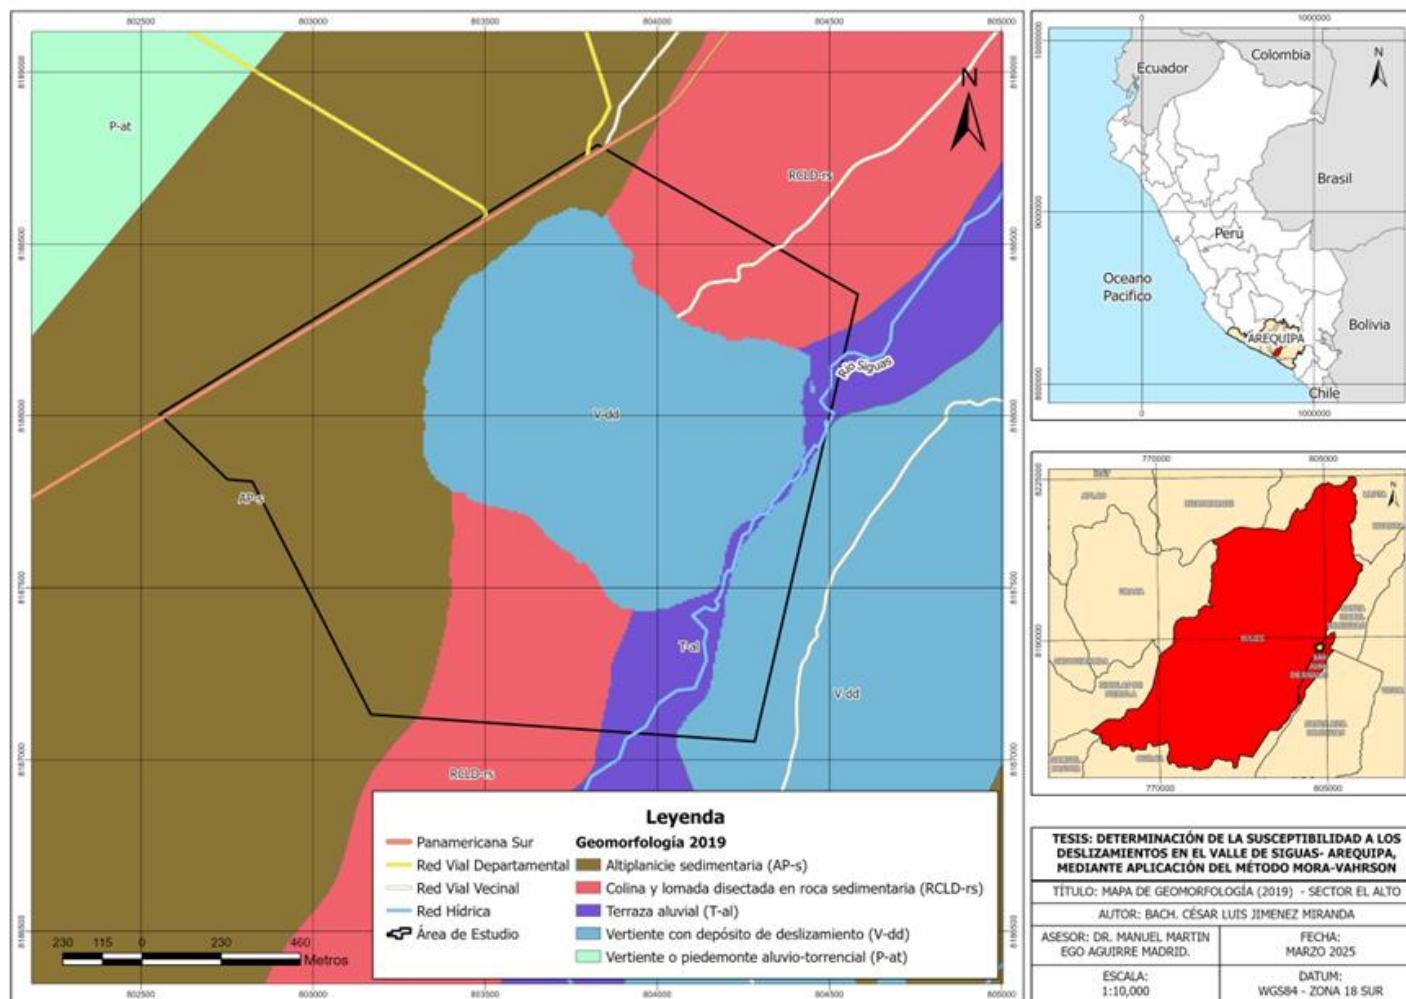
Mapa geomorfológico de la zona de estudio (2019).

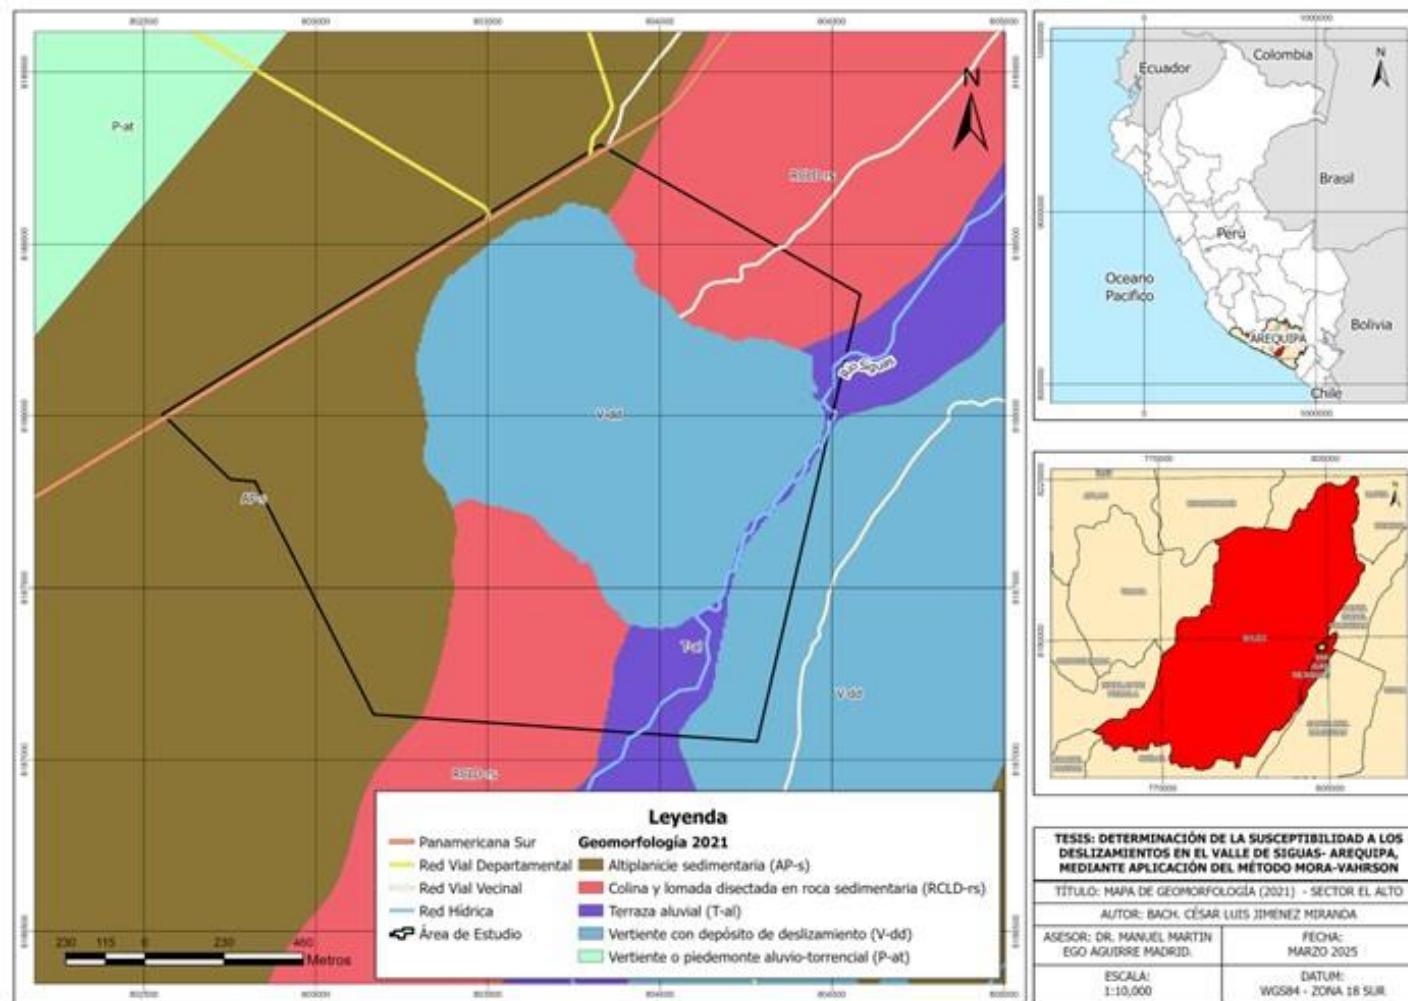
Figura 23

Mapa geomorfológico de la zona de estudio (2021).

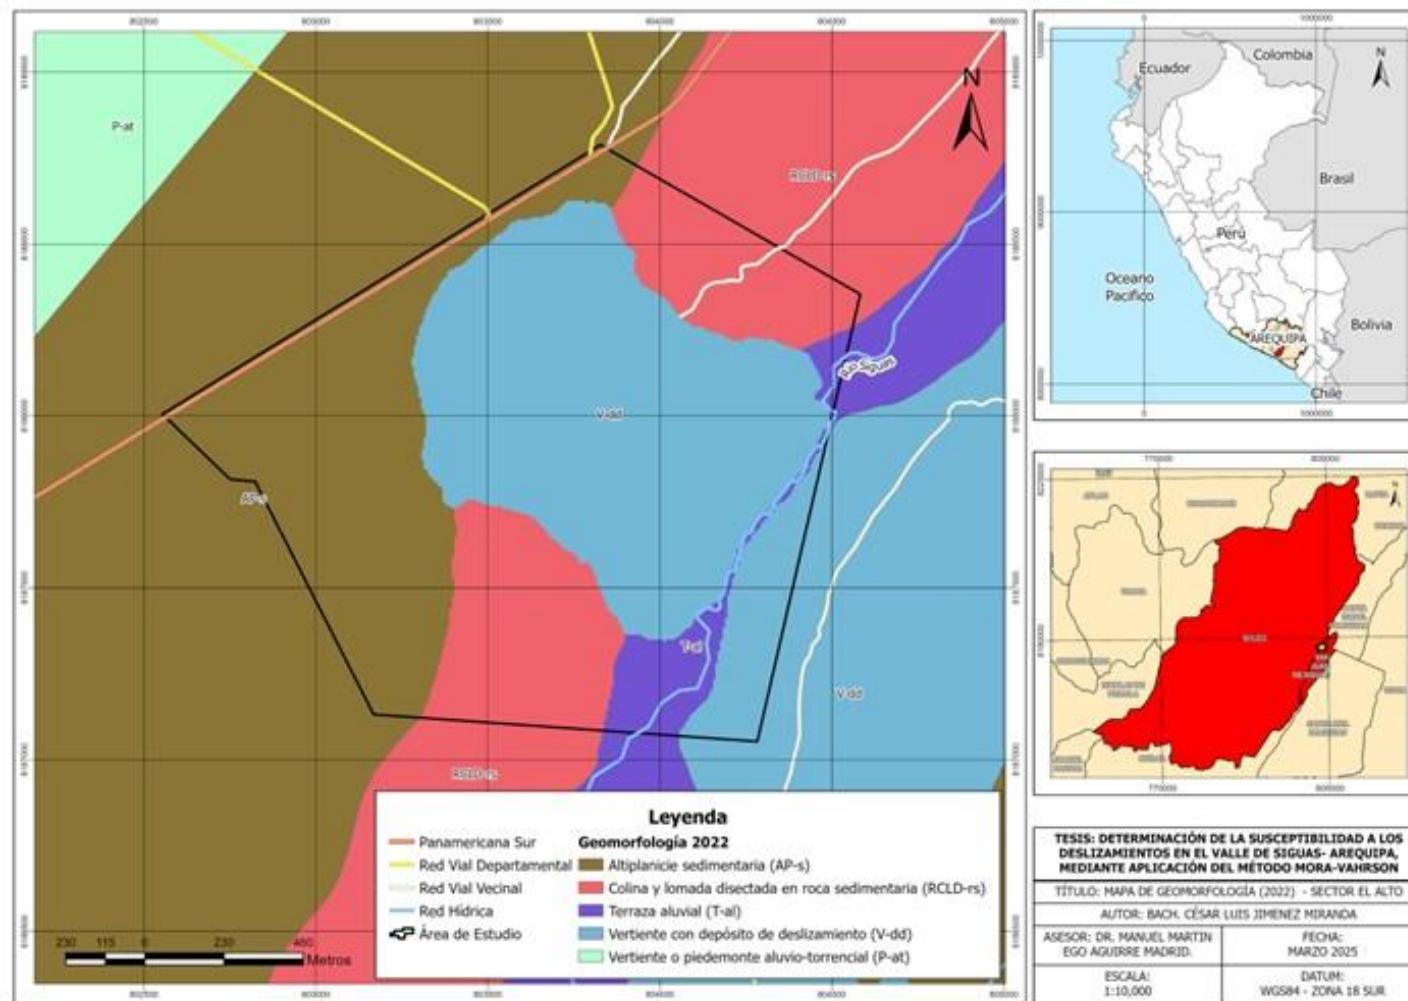
**Figura 24**

Mapa geomorfológico de la zona de estudio (2022).

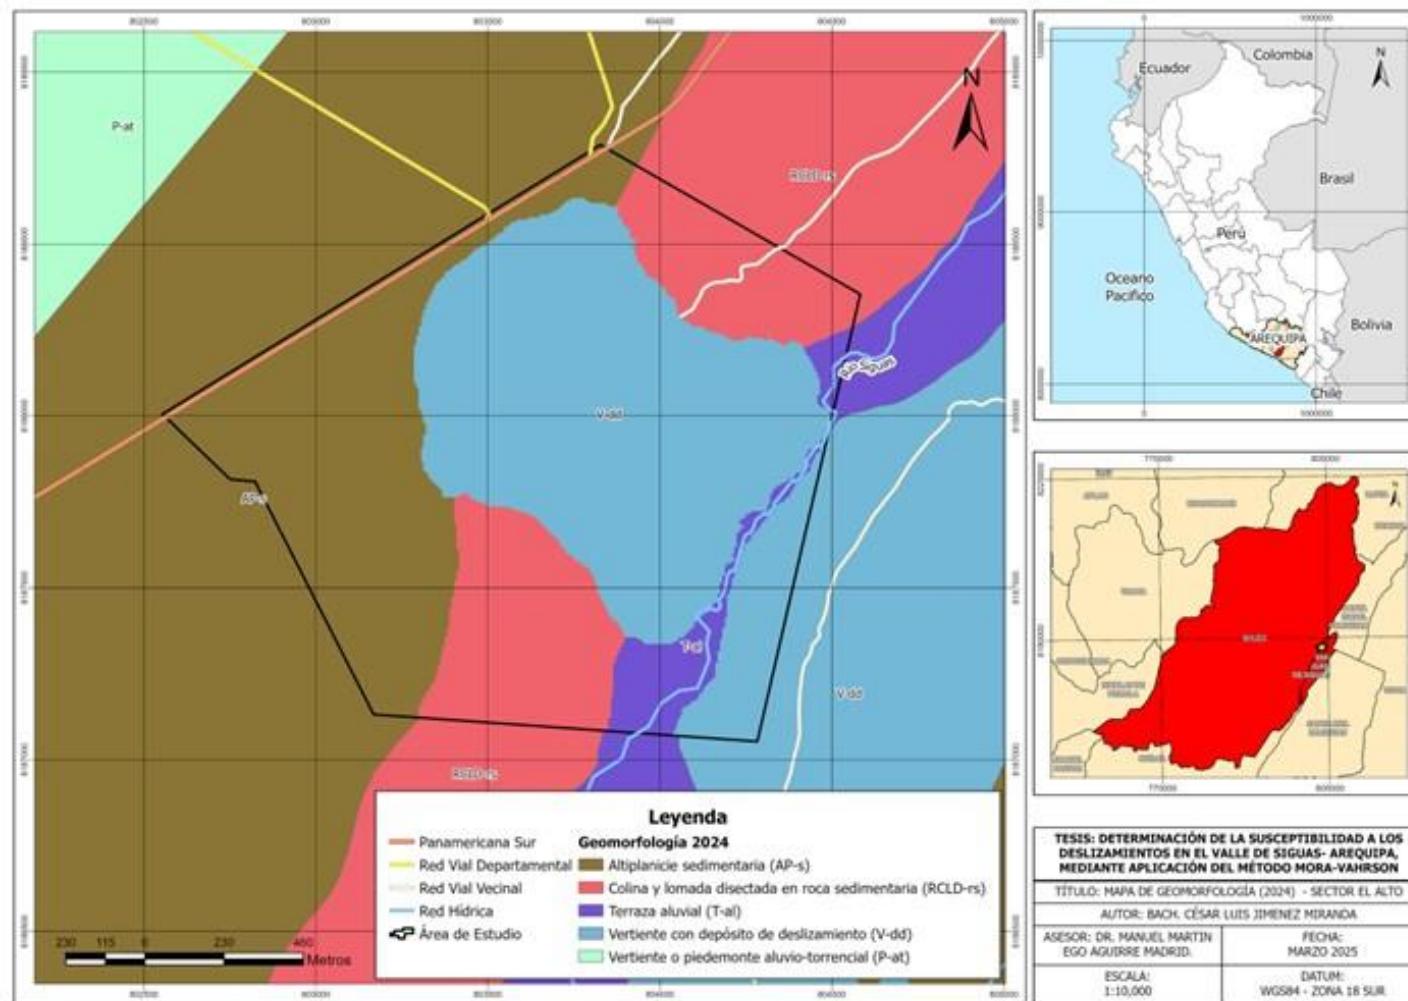
Figura 25

Mapa geomorfológico de la zona de estudio (2024).

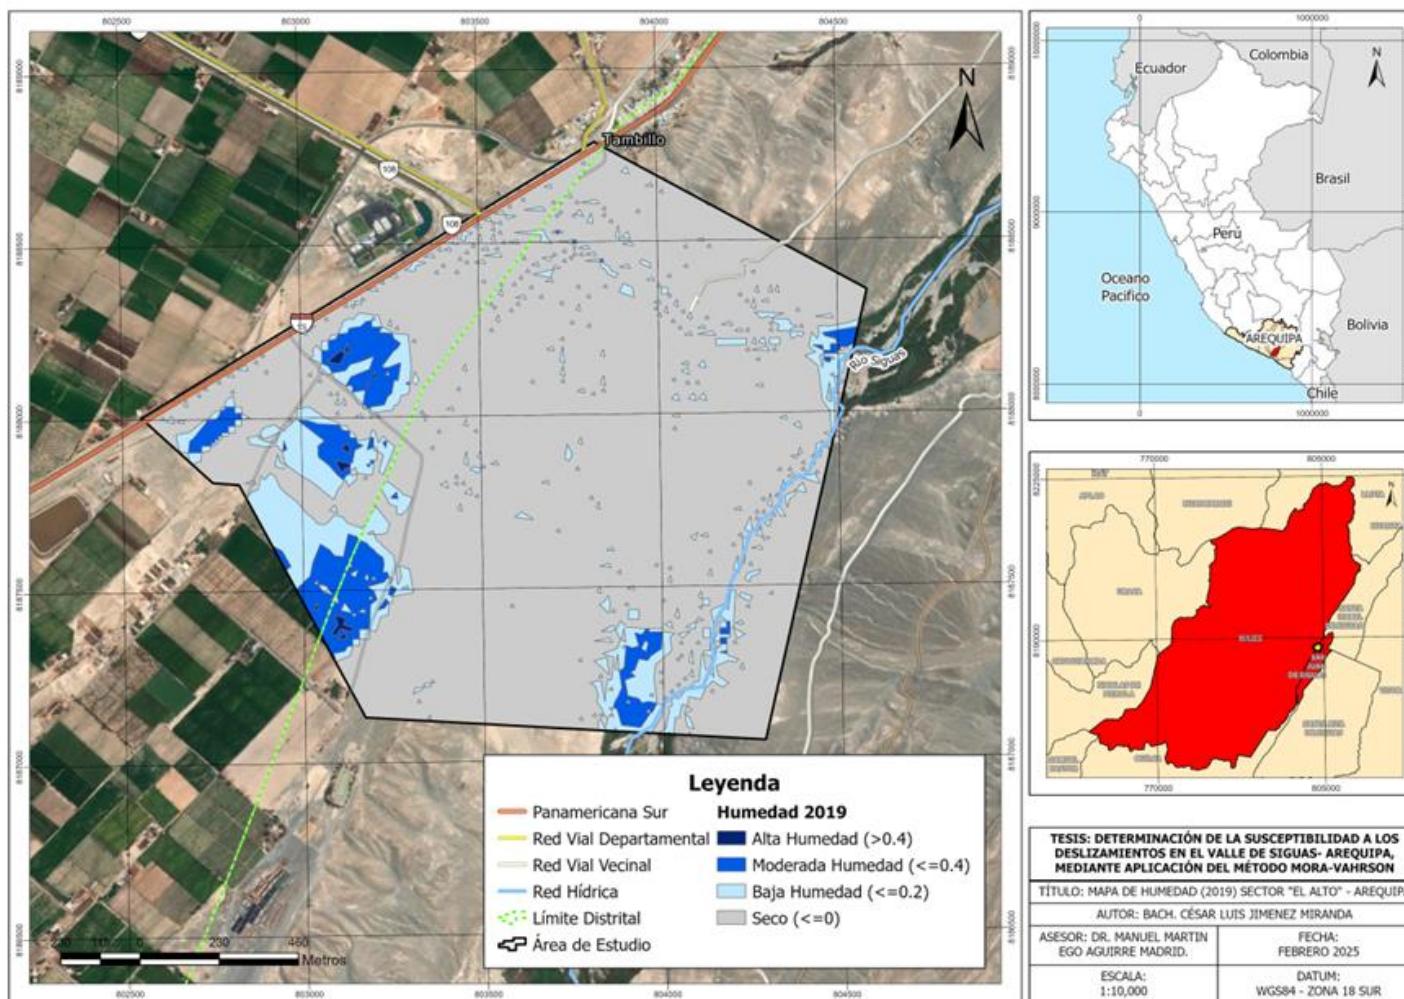
Mapa de humedad del área de estudio (2019).

Los análisis han demostrado que las zonas con mayor acumulación de humedad coinciden con áreas donde la infiltración de agua de riego es más intensa, particularmente en terrenos agrícolas cercanos a los canales principales del Proyecto Majes-Siguas. Según INGEMMET (2023), la acumulación de humedad en la margen derecha del Valle de Siguas ha generado un incremento en la presión de poros en los suelos de baja capacidad de drenaje, lo que ha reducido la resistencia del material y favorecido la propagación de los deslizamientos.

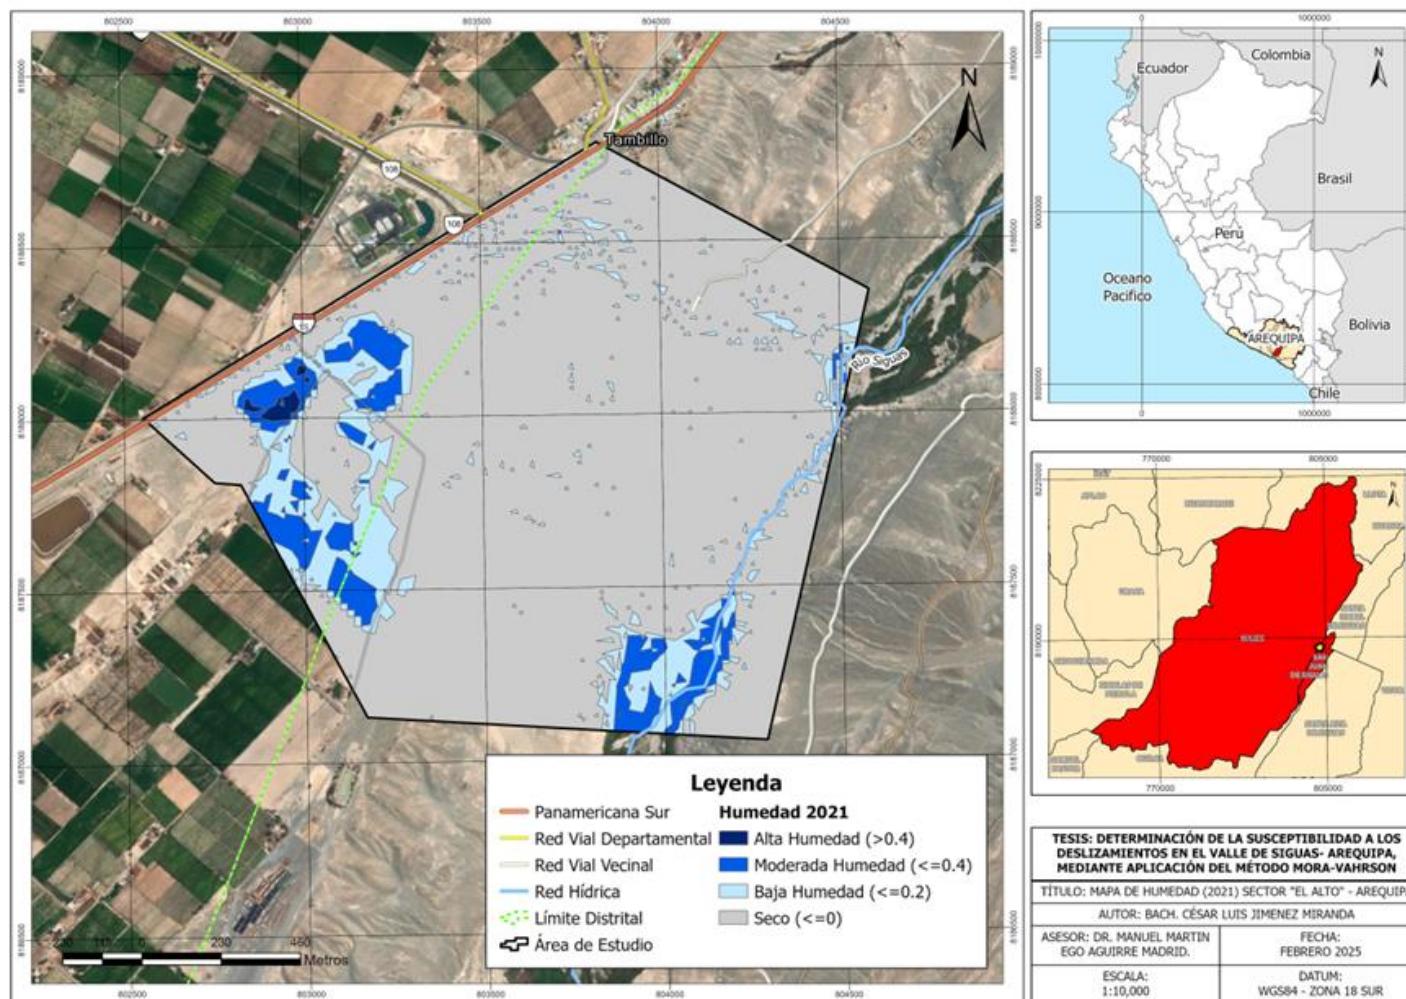
**Figura 27**

Mapa de humedad del área de estudio (2021).

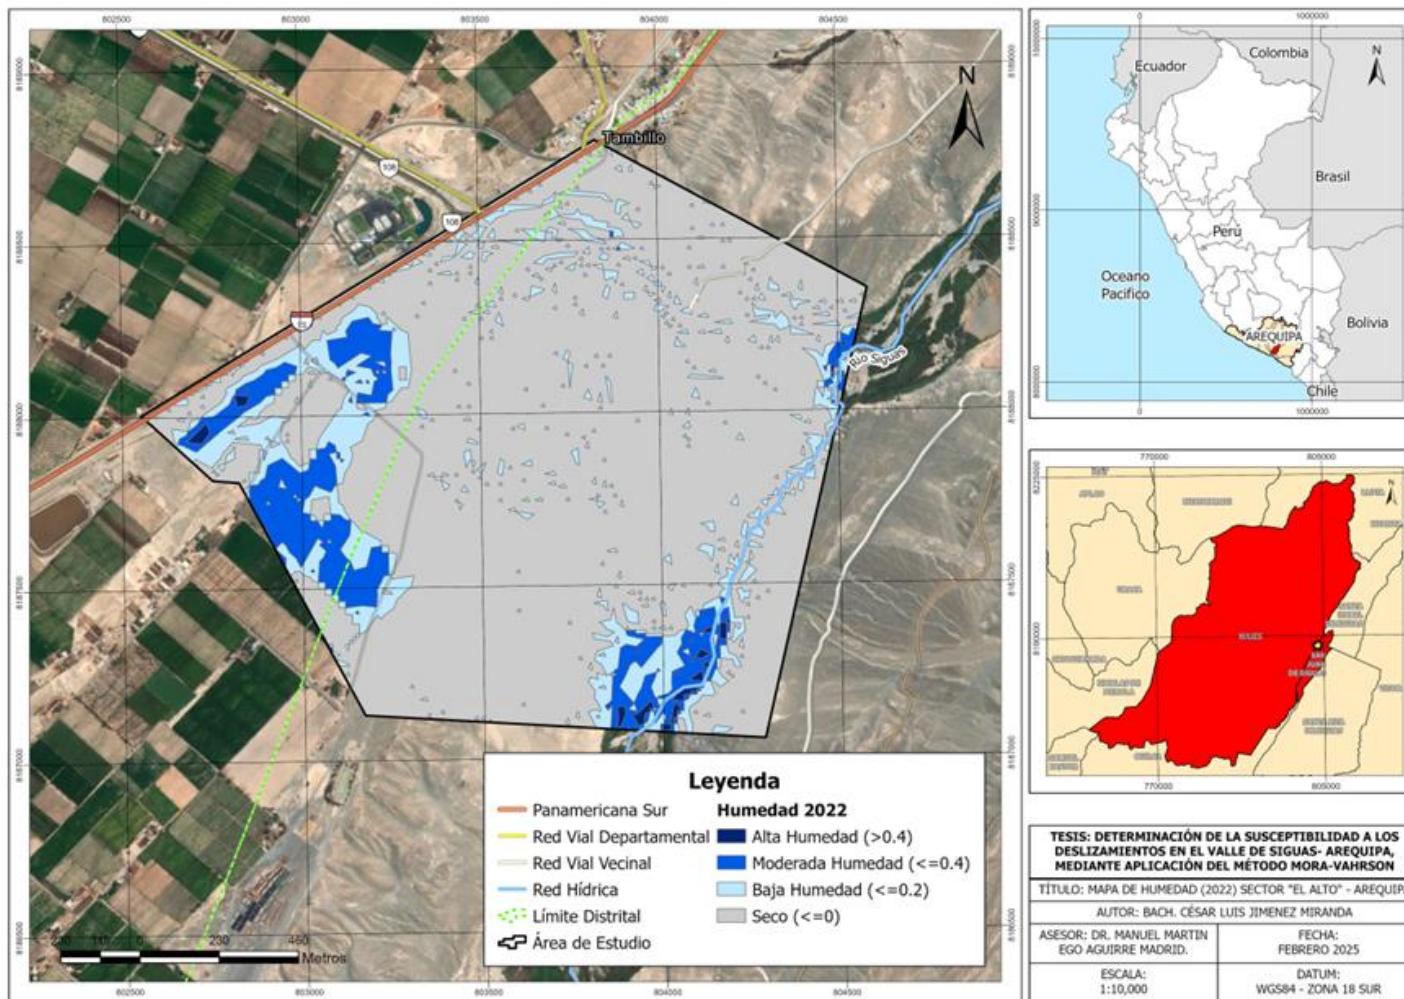
Figura 28

Mapa de humedad del área de estudio (2022).

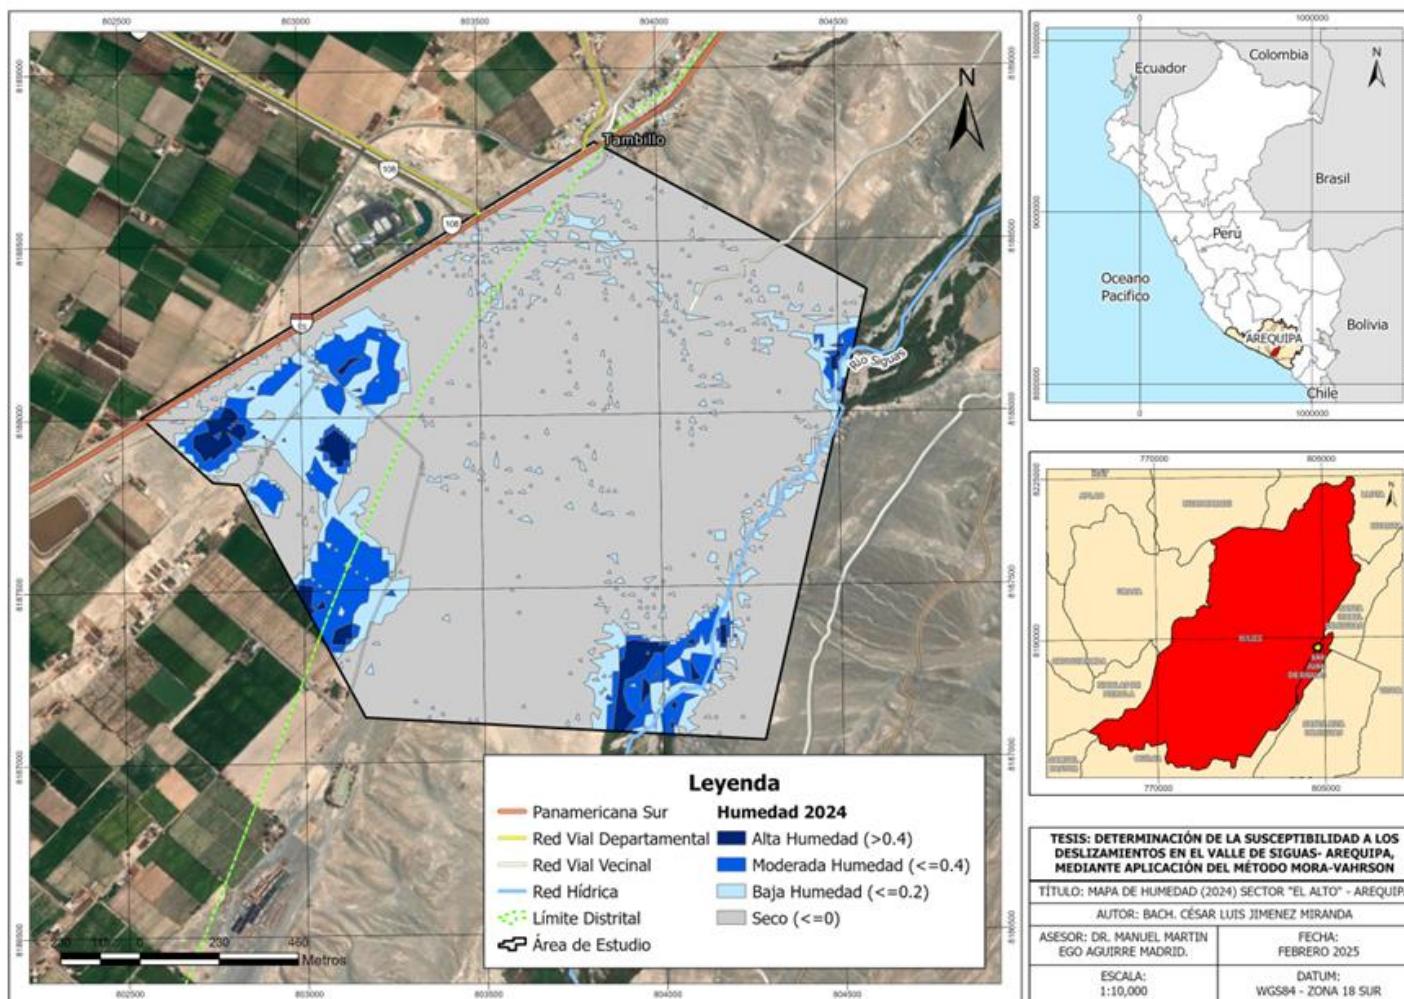
Figura 29

Mapa de humedad del área de estudio (2024).

**4.1.1.3 Zona C: sector este de grietas escalonadas.** Esta área se caracteriza por tener pendientes moderadas y una litología compuesta por depósitos coluviales (bloques métricos y clastos sueltos, asociados a erosión de la Formación Millo) (INGEMMET, 2023). Además, tal como se observa en el mapa geomorfológico de la Figura 25, es una vertiente con depósito de deslizamiento (El Zarzal) y es una zona de baja humedad según el mapa de la Figura 29.

Al momento de la visita (23/05/2024), se encontró también presencia de zonas de humedad en algunas grietas (ver Figura 45), lo cual podría explicar la identificación de pequeños sectores con baja humedad tal como se observa en el mapa correspondiente de la Figura 29.
