**Universidad Nacional de Ingeniería**  
**Facultad de Ingeniería Geológica Minera y Metalúrgica**

TESIS

**Determinación de la susceptibilidad a los deslizamientos en el  
Valle de Siguas – Arequipa, mediante aplicación del método Mora**  
- Vahrson

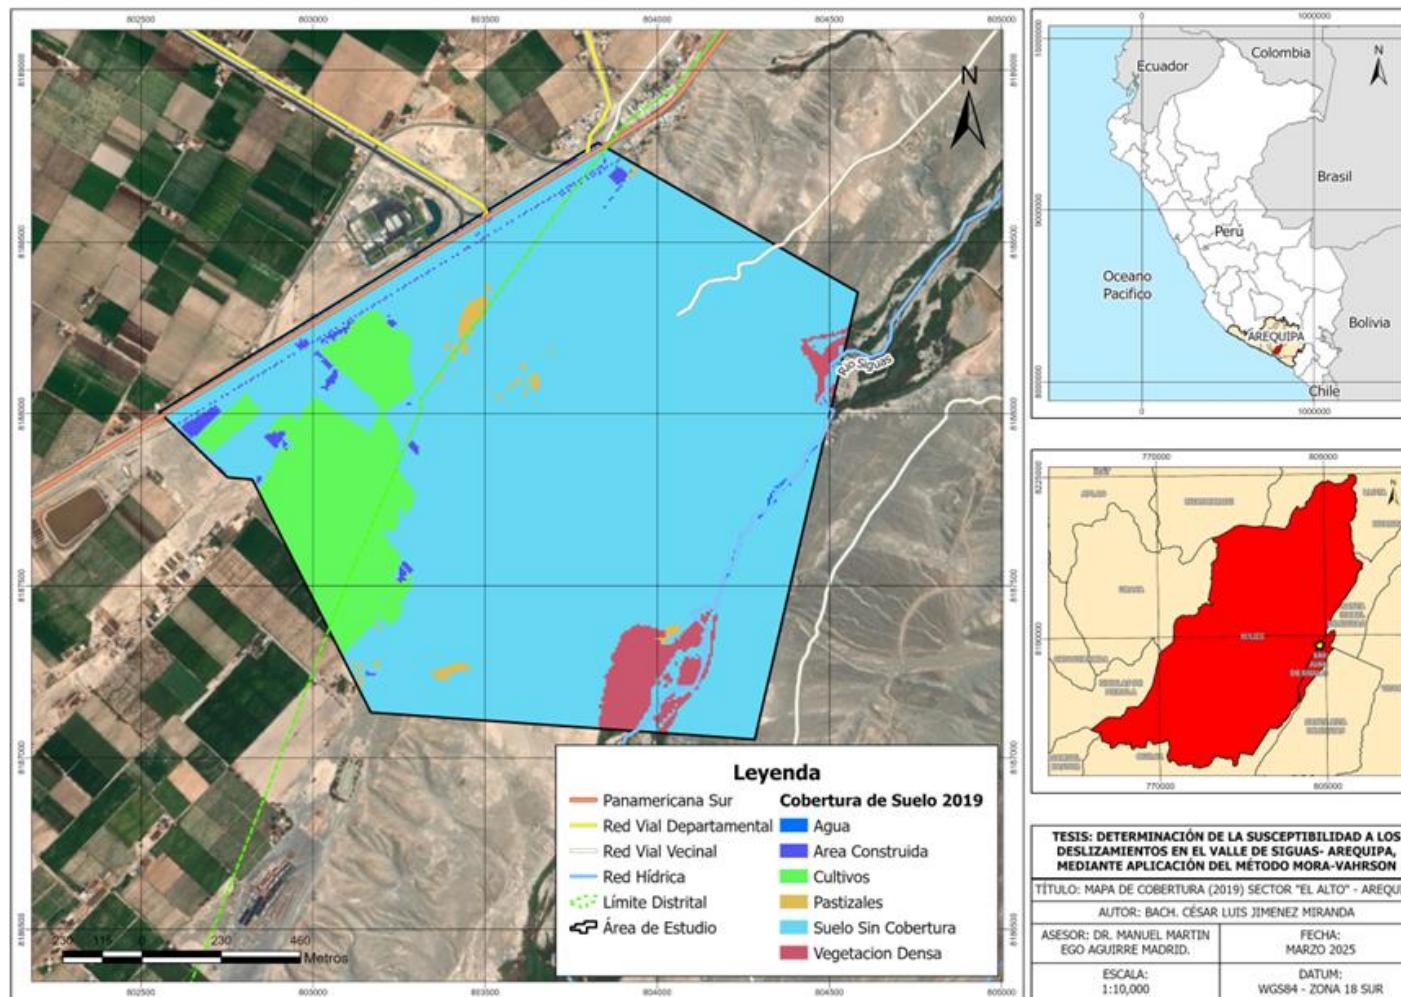
Mapa de cobertura de suelo del área de estudio (2019).

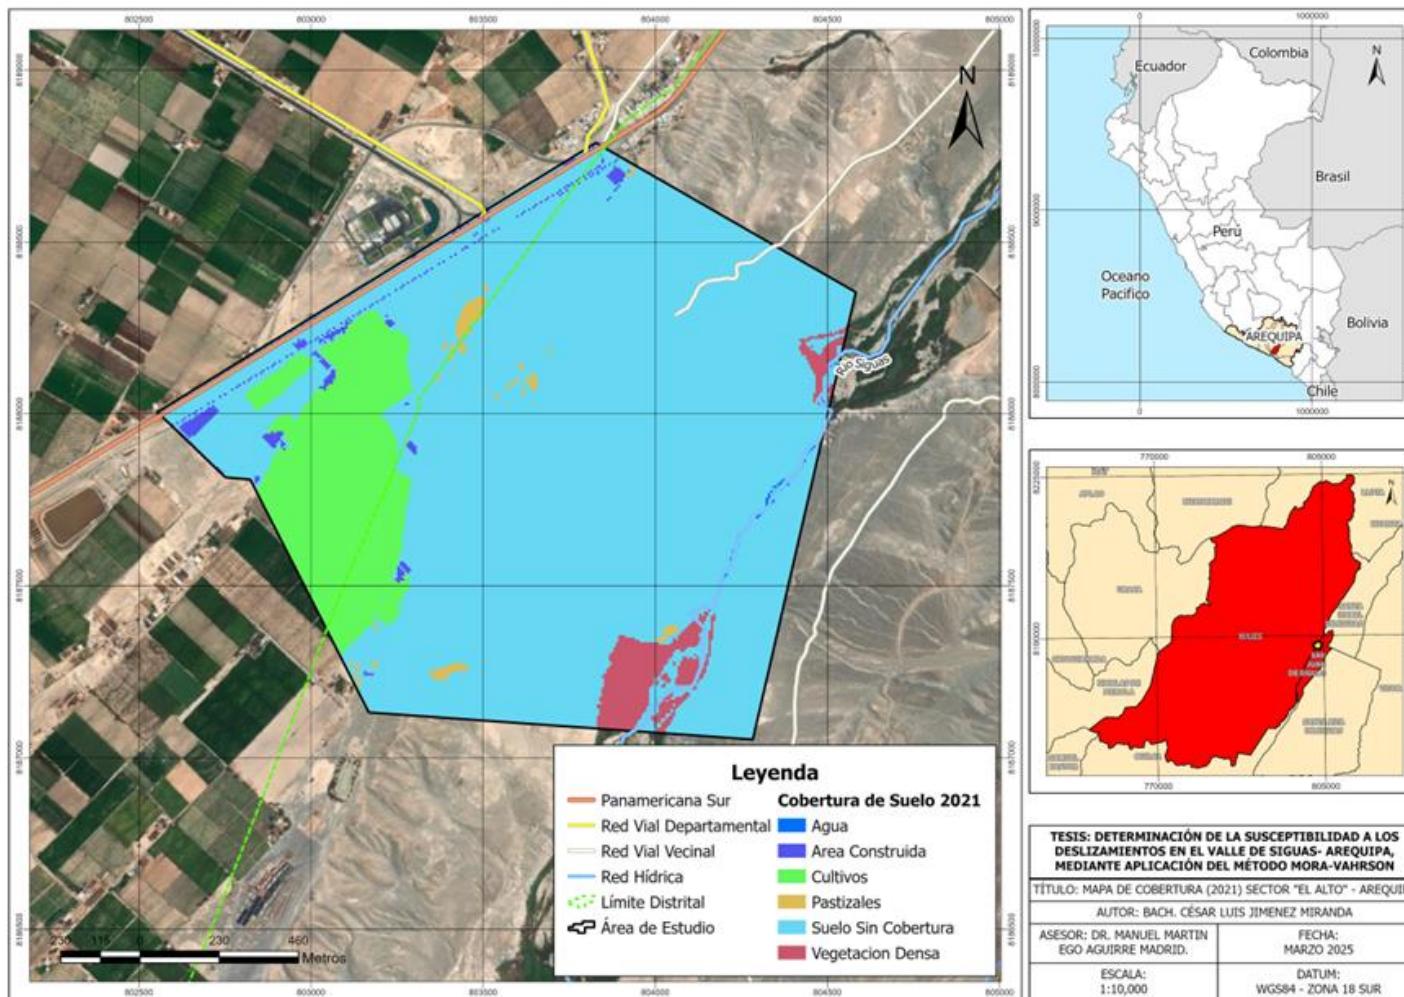
**Figura 31**

Mapa de cobertura de suelo del área de estudio (2021).

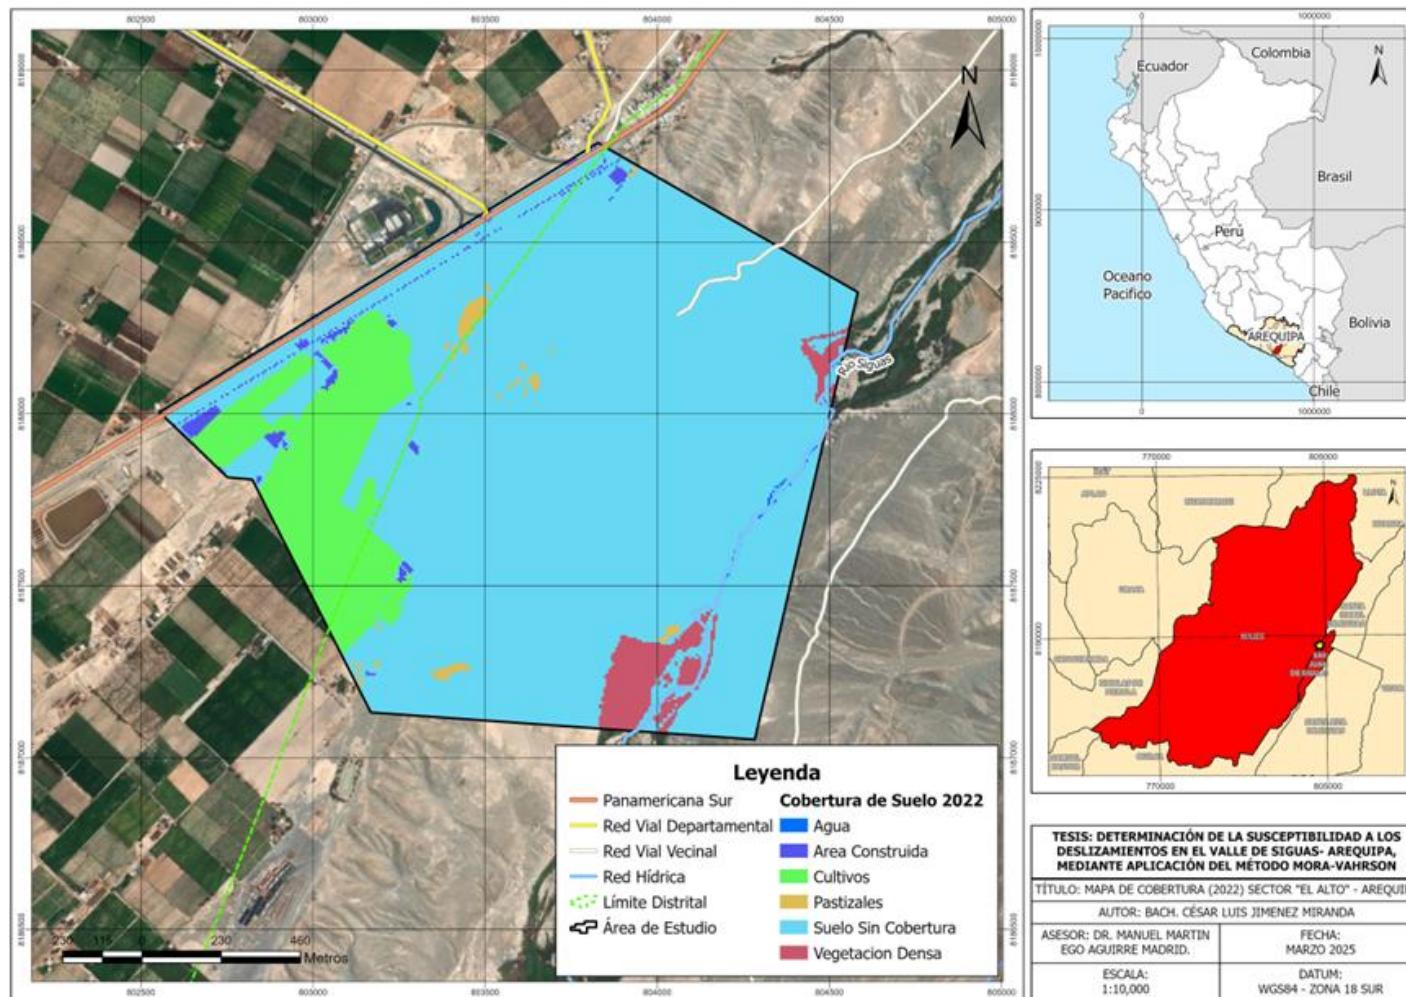
**Figura 32**

Mapa de cobertura de suelo del área de estudio (2022).

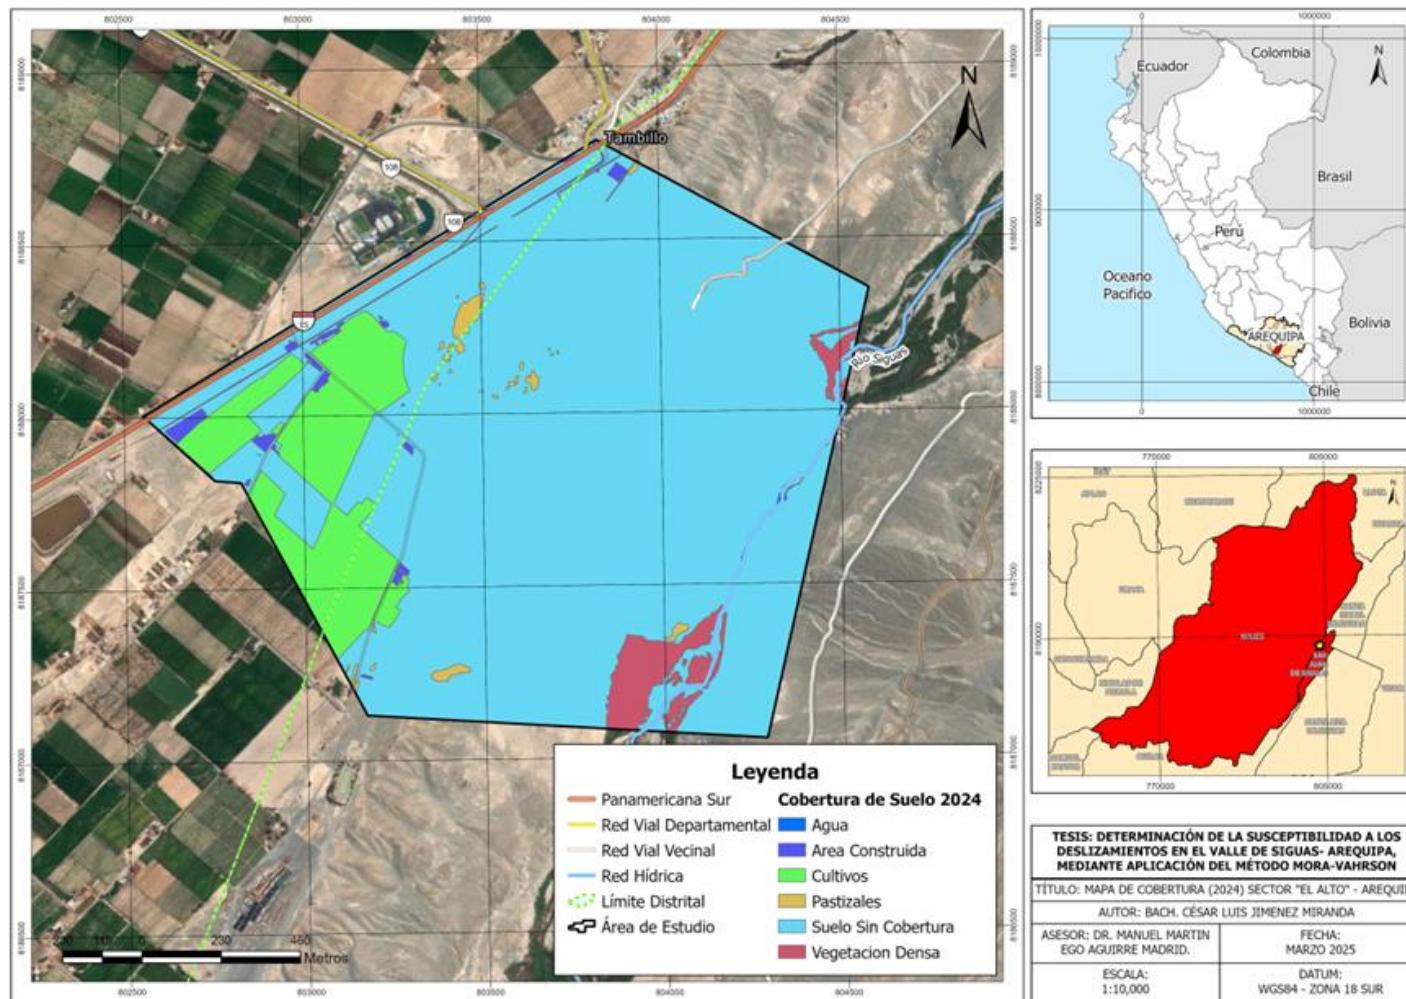
**Figura 33**

Mapa de cobertura de suelo del área de estudio (2024).

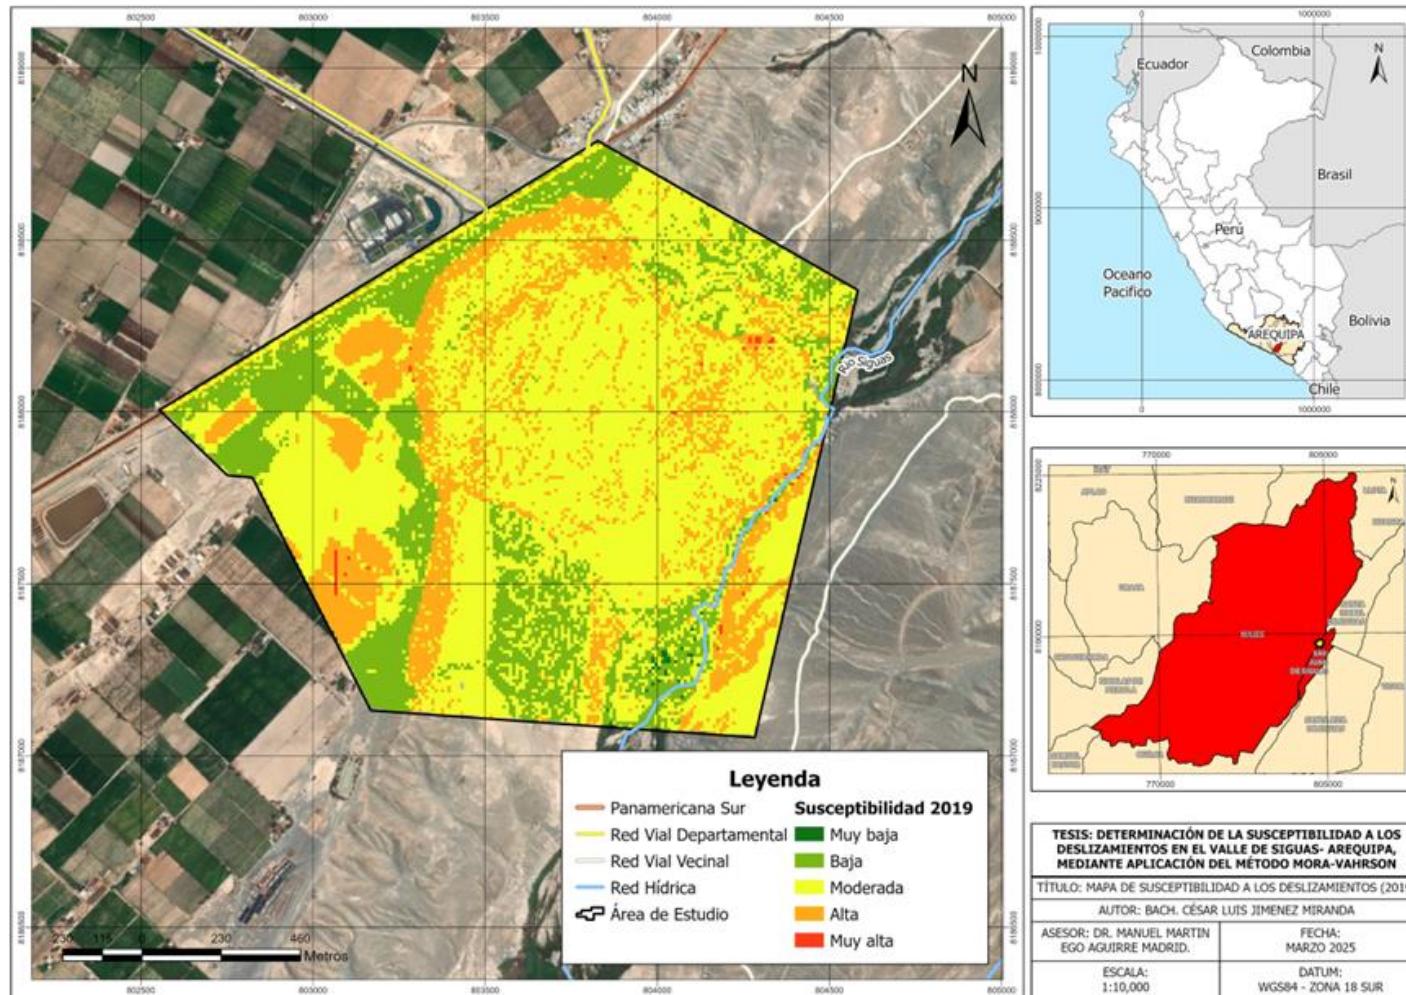
*Mapa de susceptibilidad a los deslizamientos (2019).*

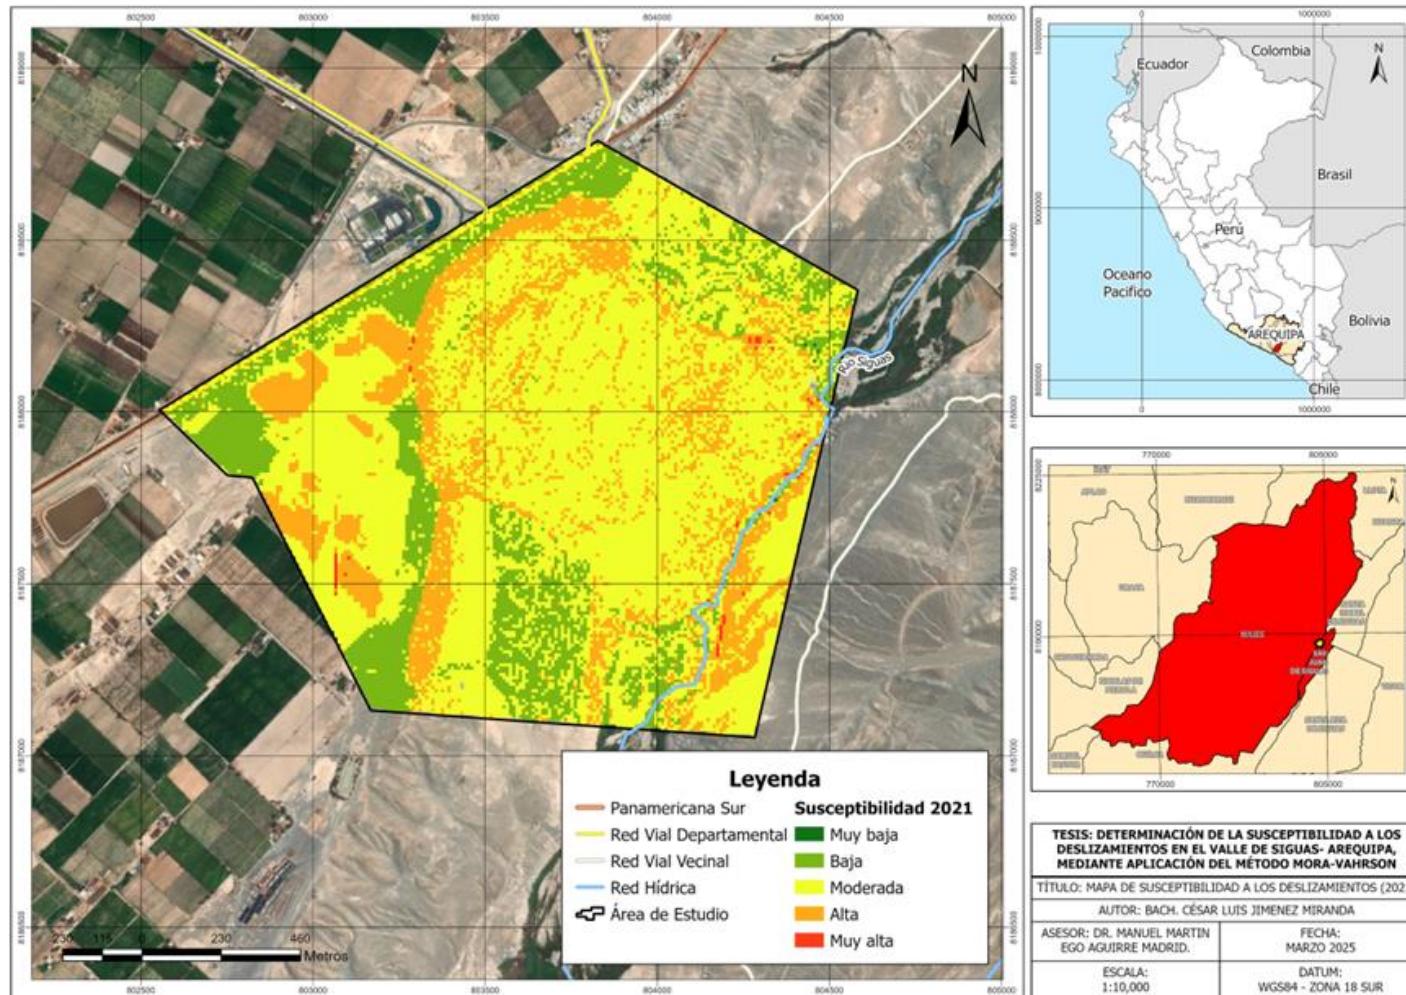
**Figura 35**

*Mapa de susceptibilidad a los deslizamientos (2021).*

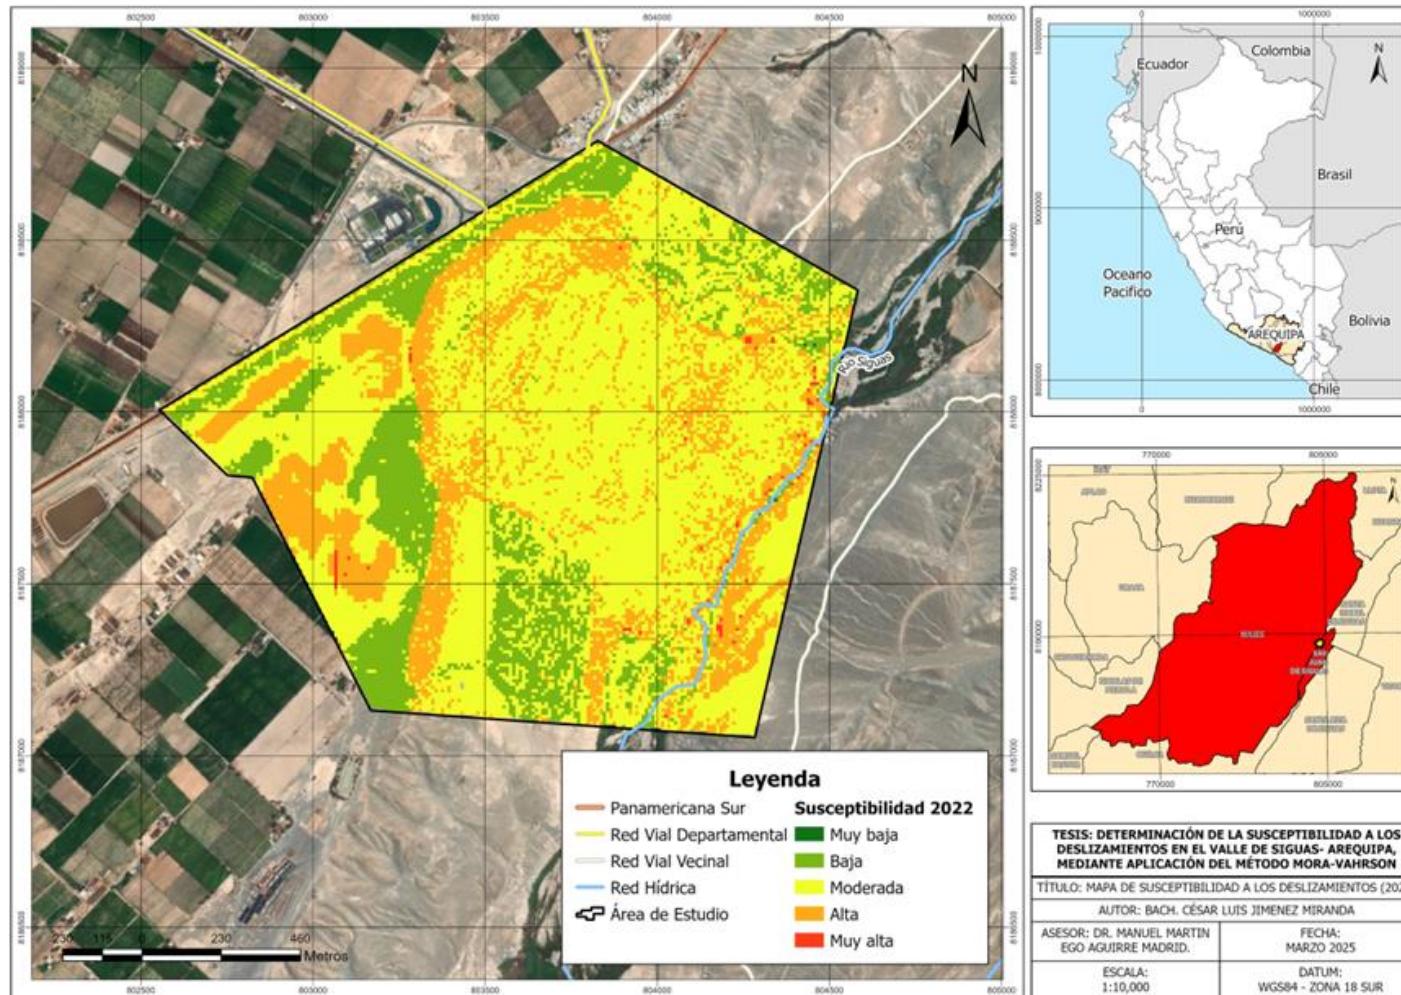
**Figura 36**

*Mapa de susceptibilidad a los deslizamientos (2022).*

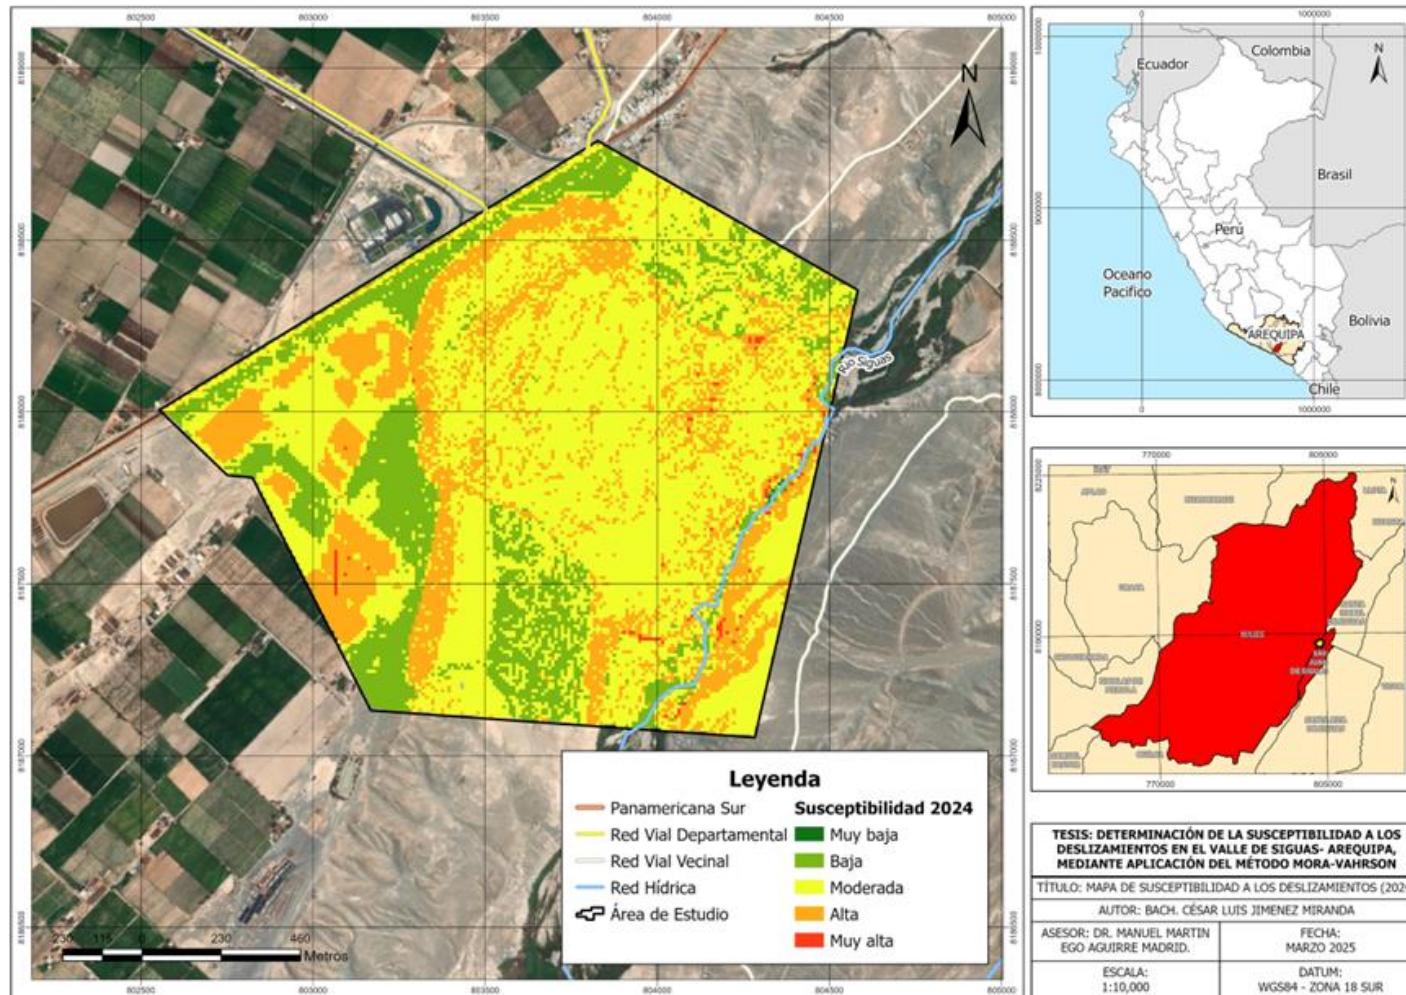
**Figura 37**

*Mapa de susceptibilidad a los deslizamientos (2024).*

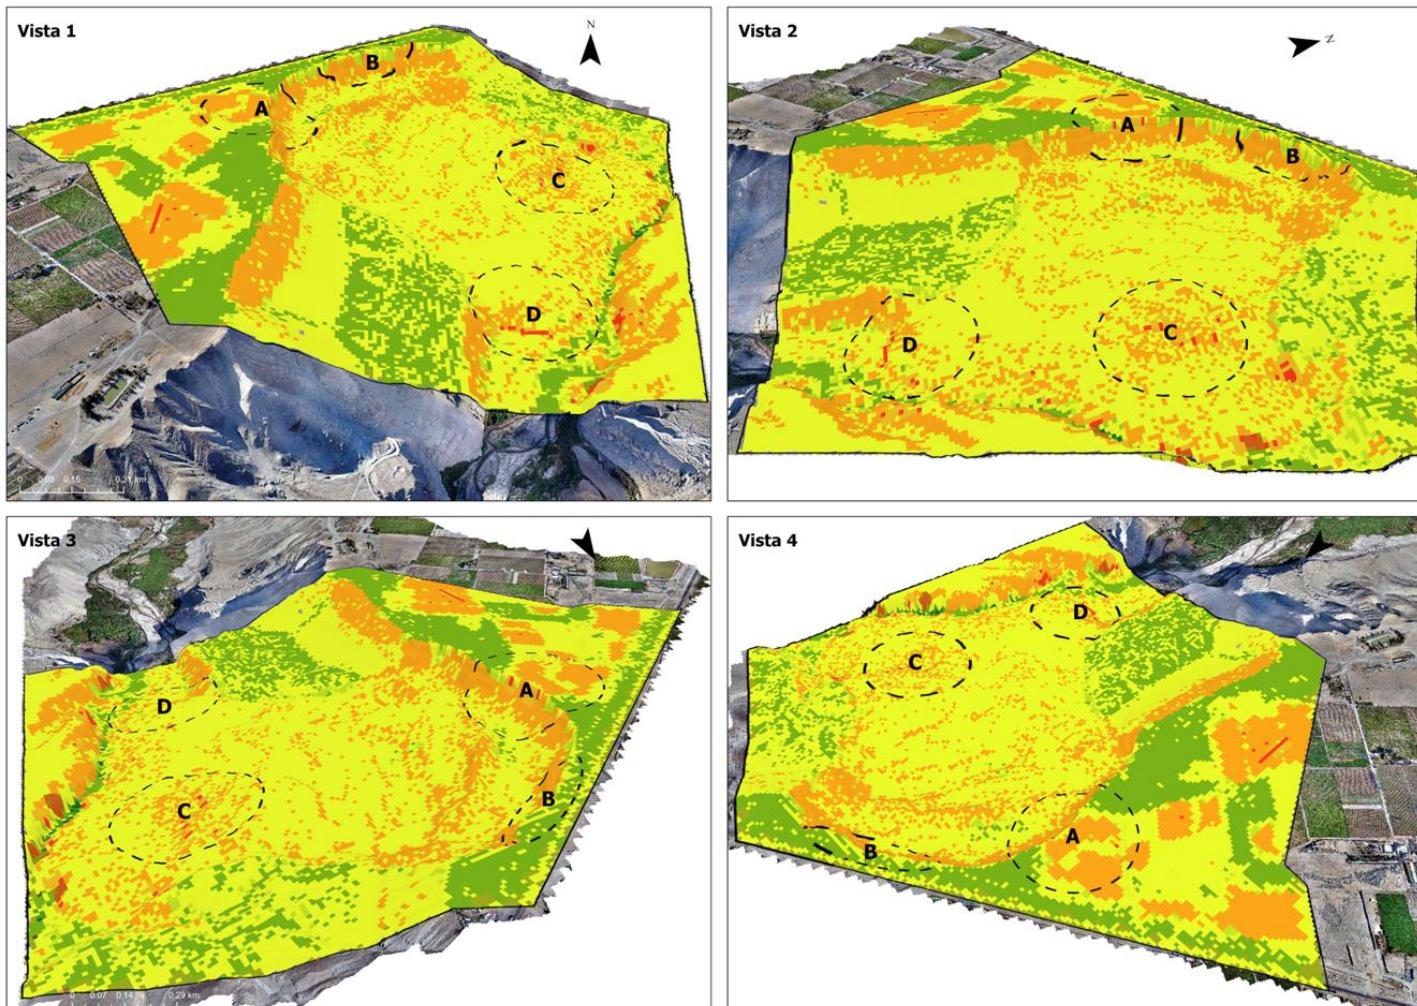
De la misma forma, en la Figura 39, se presentan 4 vistas en 3D del mapa de susceptibilidad con el objetivo de presentar una mejor visibilidad de la topografía del terreno evaluada.

*Vistas en 3D de la zona de estudio.*

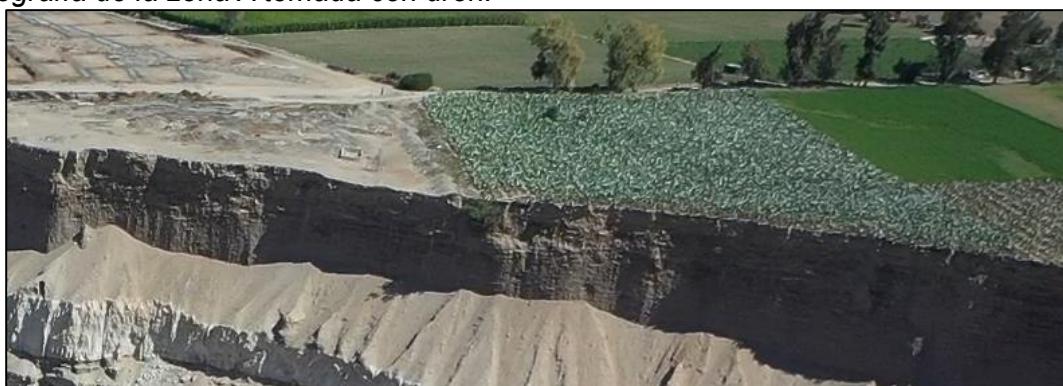
*Fotografía de la zona A tomada con dron.*

De la zona A se desprende un patrón de caída de material poco consolidado, la acumulación de agua superficial y subterránea debido al regadío de cultivos incrementa la probabilidad de deslizamientos, especialmente en época de sembríos.

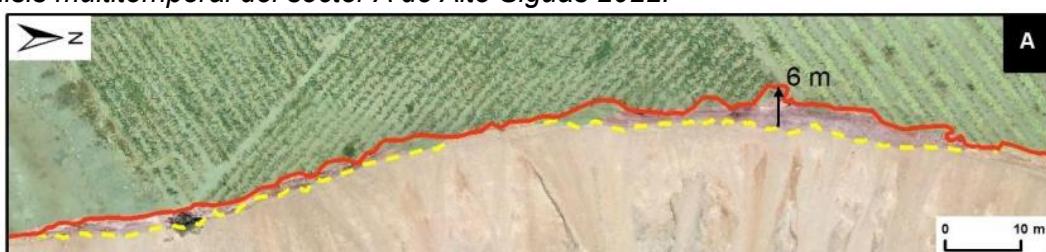
Según INGEMMET (2023), la corona de este sector tuvo un retroceso máximo de hasta 6 m hacia terrenos de cultivo en el periodo de noviembre 2021 a noviembre 2022, lo que confirma su alta susceptibilidad (ver Figura 41).

*Ánálisis multitemporal del sector A de Alto Siguas 2022.*

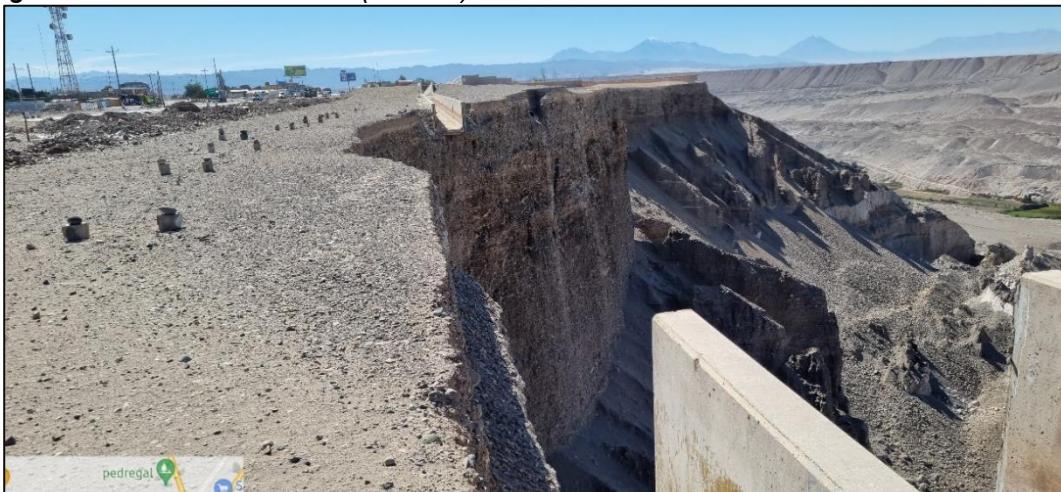
**4.1.1.2 Zona B: sector noroeste cercano a infraestructuras viales.** Esta área se compone de las mismas características presentes en la Zona A, con la diferencia de que esta zona no presenta sembríos, la corona de está a 37 m de la Panamericana Sur y a 2.6 m de un agrietamiento paralelo de longitud 58m.

*Fotografía del sector deslizado (zona B).*

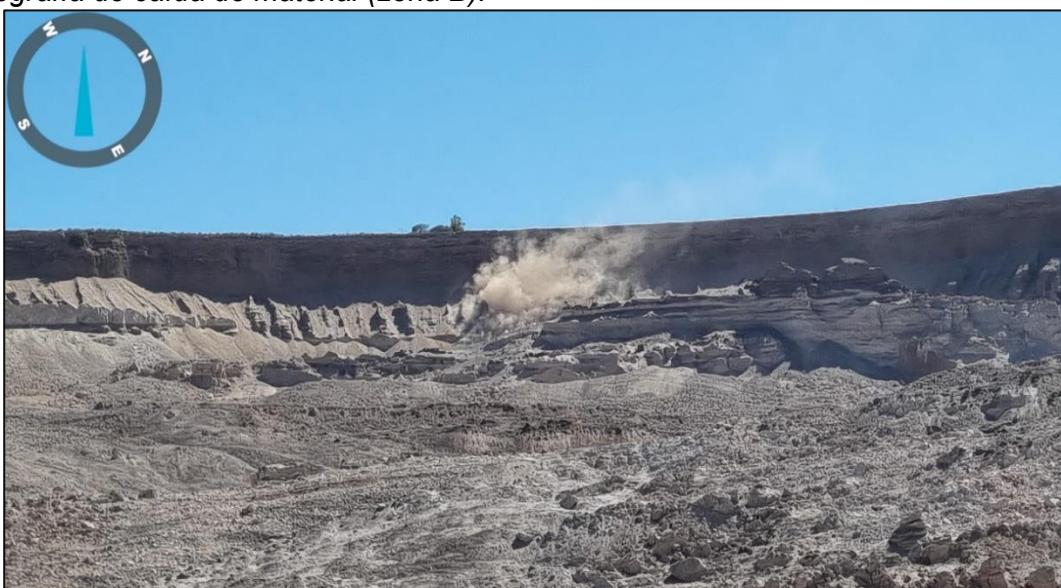
**Figura 43**

*Fotografía de caída de material (zona B).*

En la zona B, se observa el mismo patrón de caída de material poco consolidado tal como en la Zona A, pese a que esta zona no tiene sembríos, de la línea L4-5 de la Figura 11, se desprende que hay presencia de agua subterránea debido al aumento del nivel freático que provoca la sobreirrigación en la zona de sembríos.

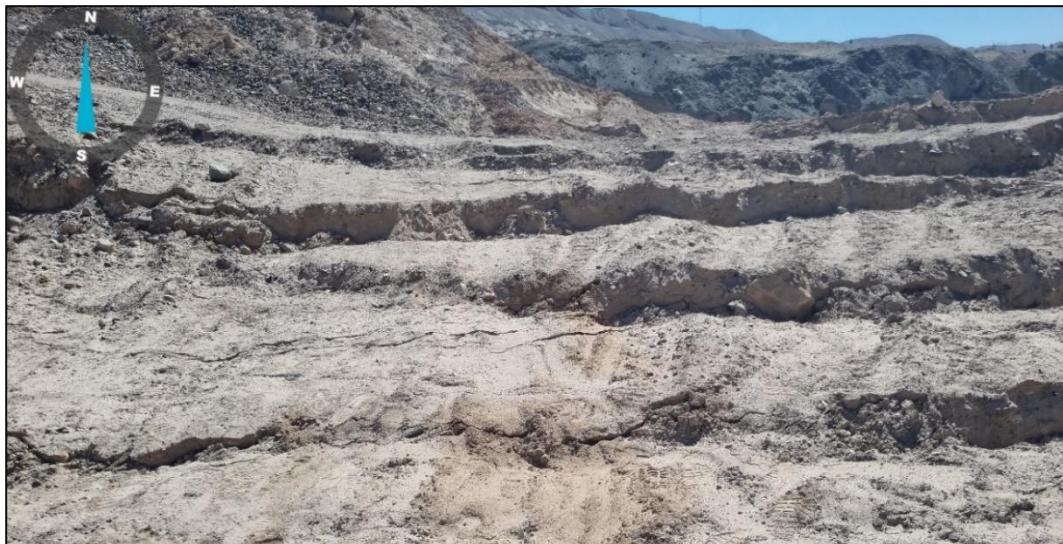
En la zona C se observa la presencia de grietas paralelas escalonadas con una altura por escalón de unos 20 cm (ver Figura 44).

*Grietas escalonadas de la zona C.*

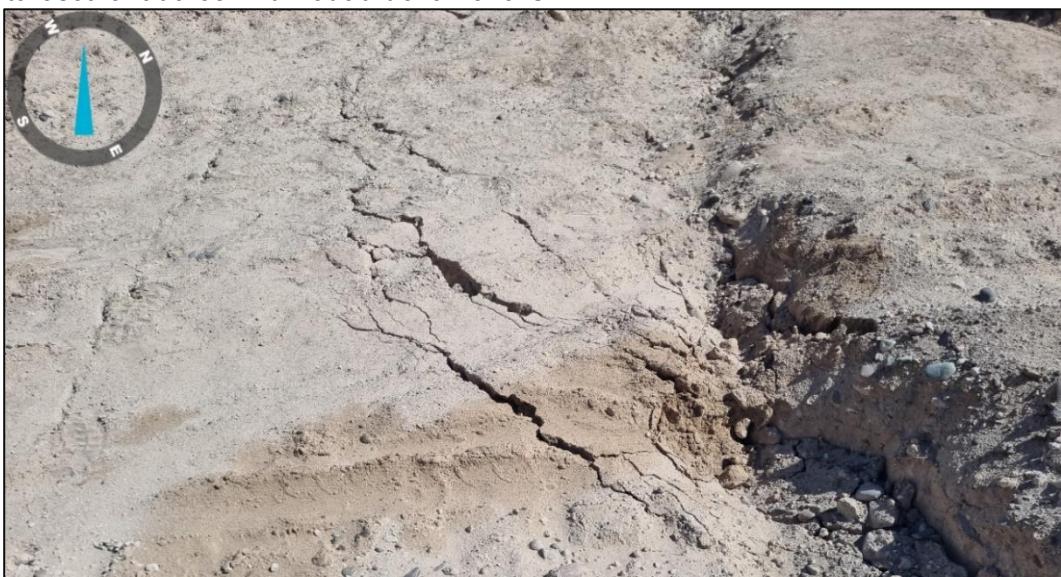
Al momento de la visita (23/05/2024), se encontró también presencia de zonas de humedad en algunas grietas (ver Figura 45), lo cual podría explicar la identificación de pequeños sectores con baja humedad tal como se observa en el mapa correspondiente de la Figura 29.

*Grieta escalonada con humedad de la zona C.*

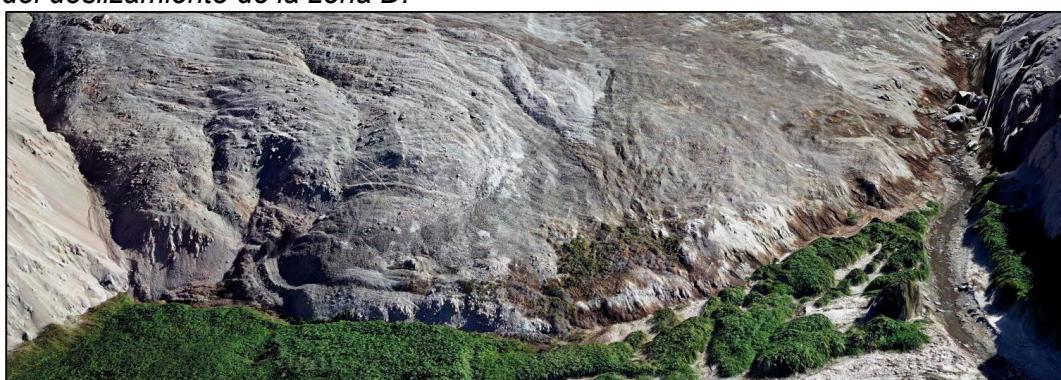
*Pie del deslizamiento de la zona D.*

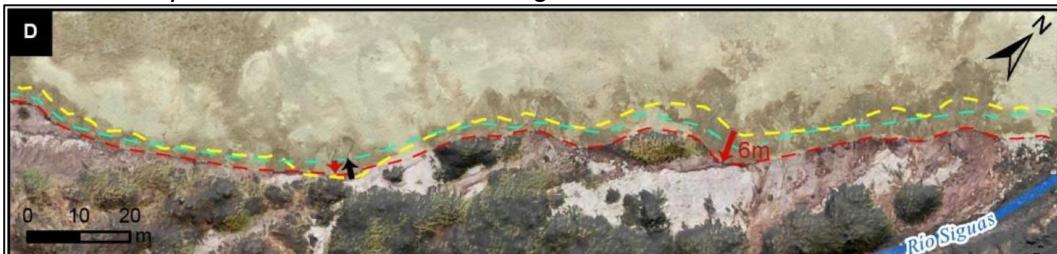
De acuerdo con INGEMMET (2023), el pie de este sector tuvo un avance máximo de hasta 6 m hacia el río Siguas en el periodo de noviembre 2021 a noviembre 2022, (ver Figura 47).

Análisis multitemporal del sector D de Alto Siguas 2022.

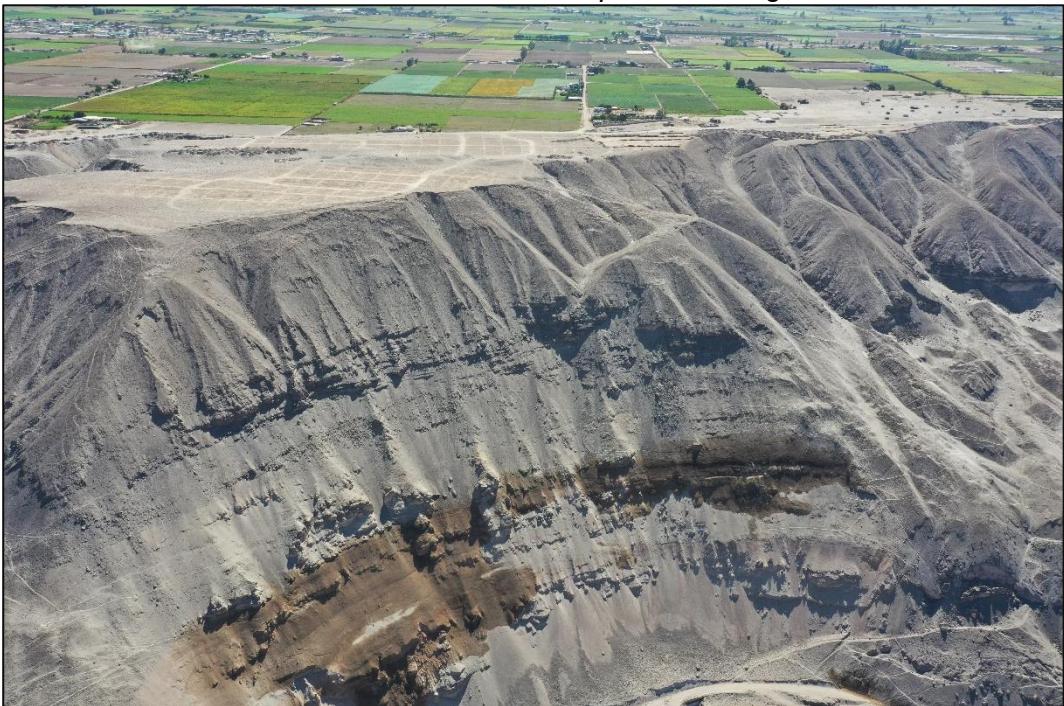
*Evidencia de humedad n°1 debido a la infiltración por sobrerriego.*

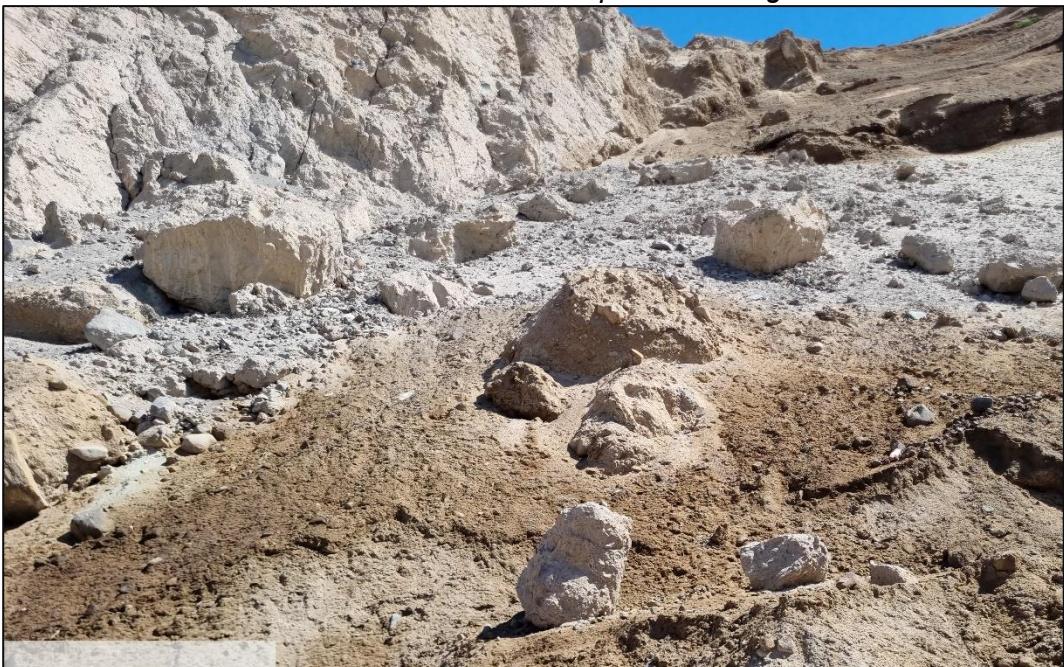
**Figura 49**

*Evidencia de humedad n°2 debido a la infiltración por sobrerriego.*

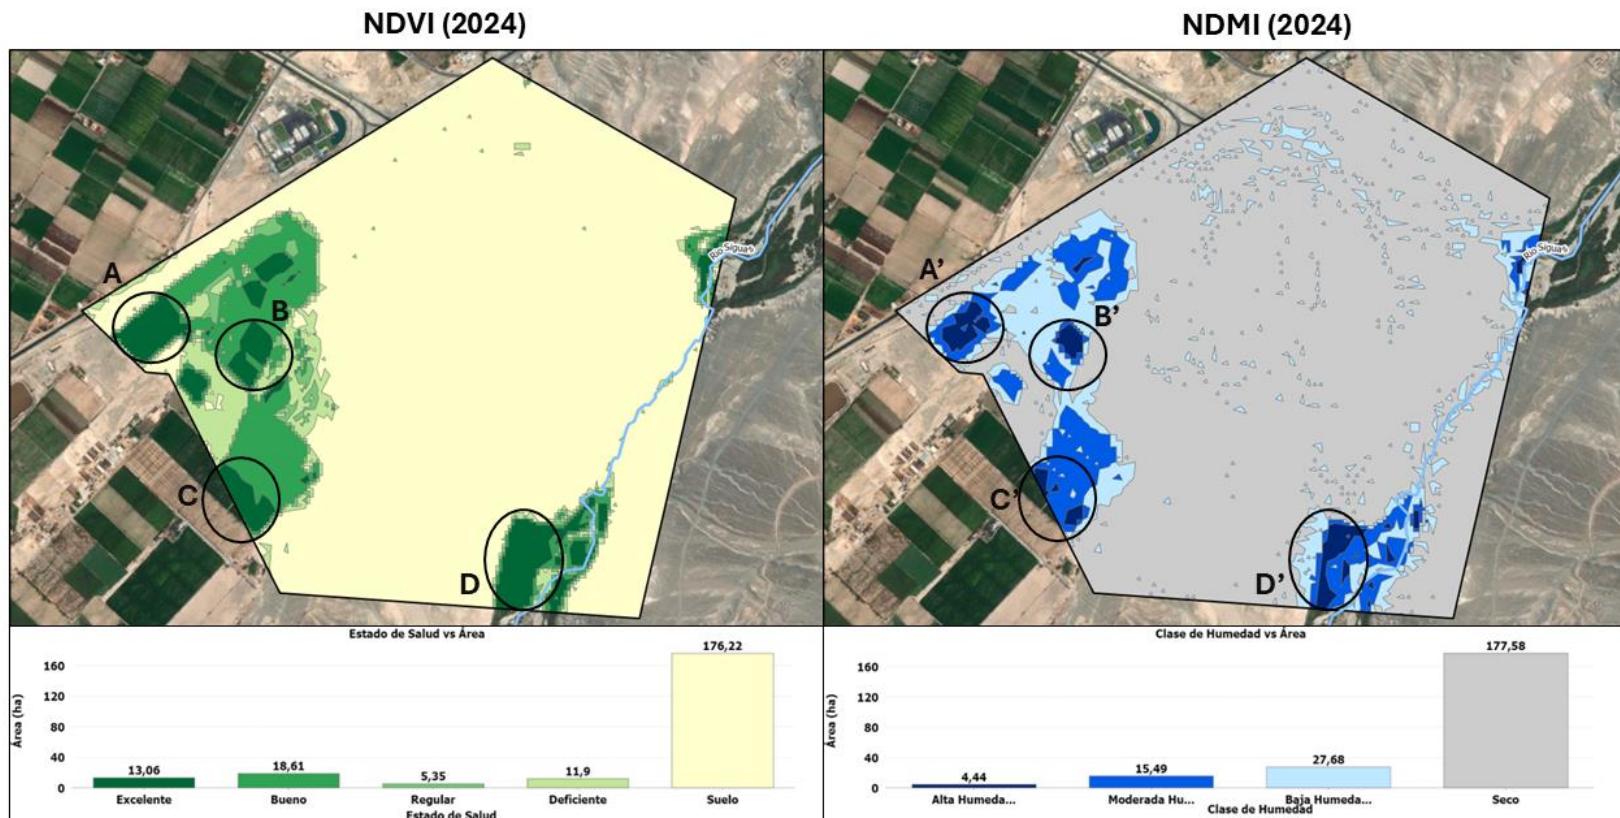
NDVI (índice de vegetación) vs NDMI (índice de humedad).

En la Figura 50 se realizó una comparativa seleccionando 4 sectores A, B, C y D que demuestran una influencia directa entre la vegetación sana y zonas con alta humedad. Y para corroborar esta influencia, en la Figura 51 se generó una correlación entre las áreas abarcadas por las capas de vegetación y de humedad, afirmando tal propuesta.

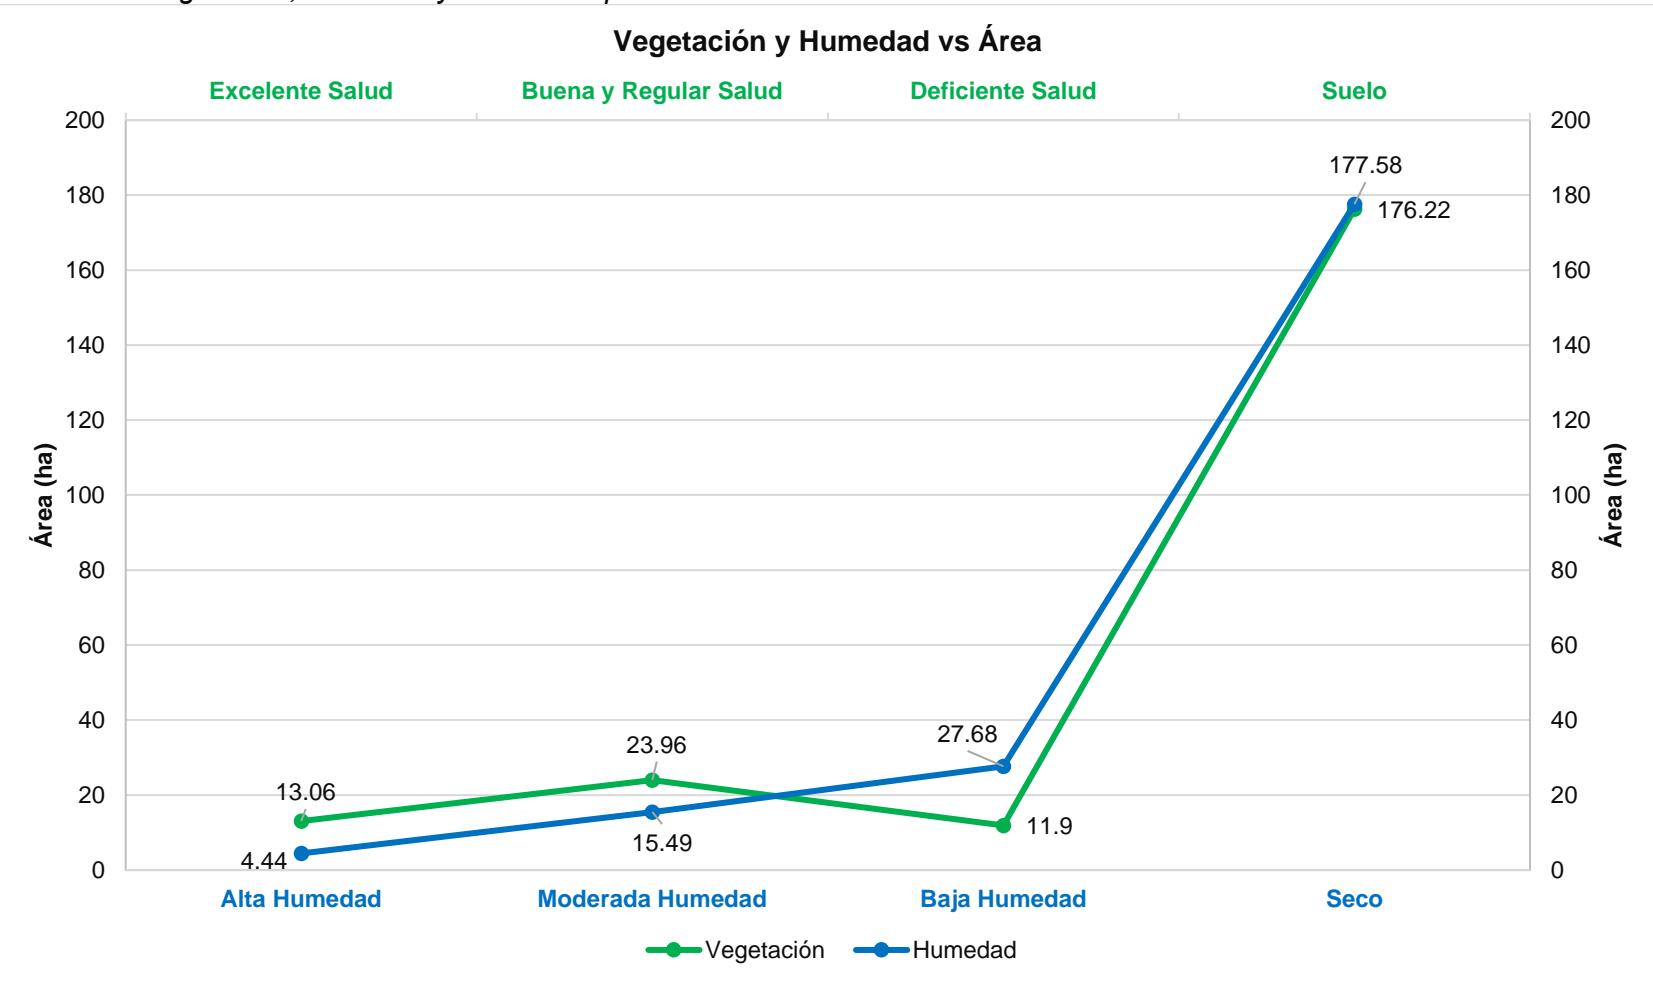
Correlación entre vegetación, humedad y el área ocupada.

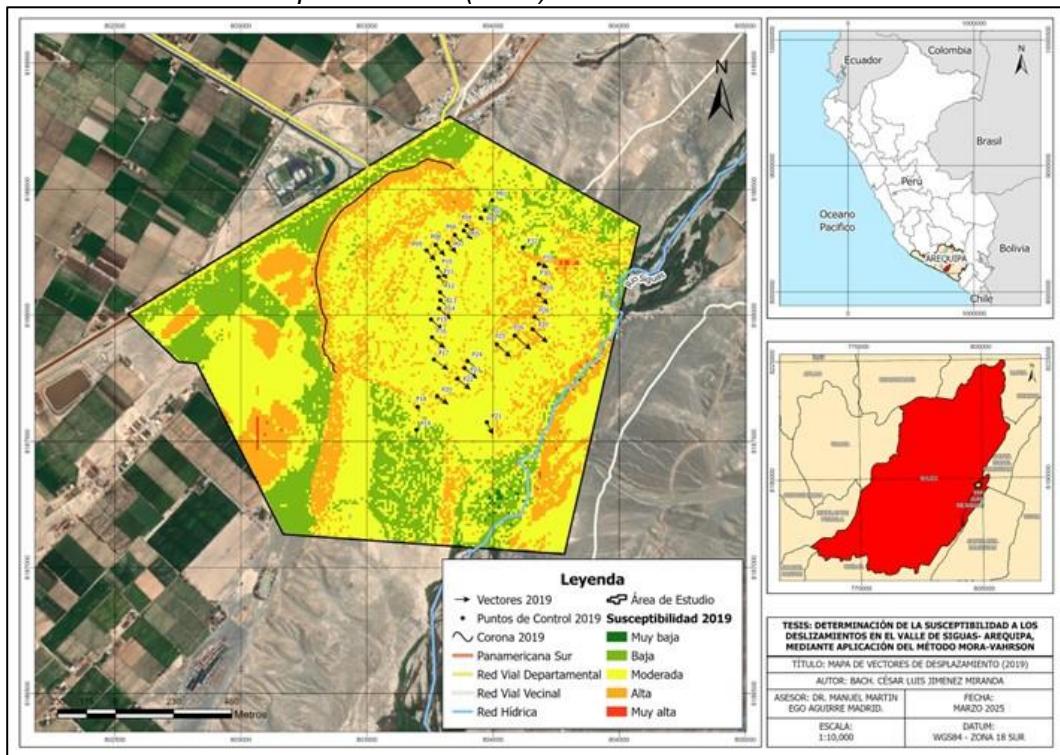
Mapas de vectores de desplazamiento (2019).

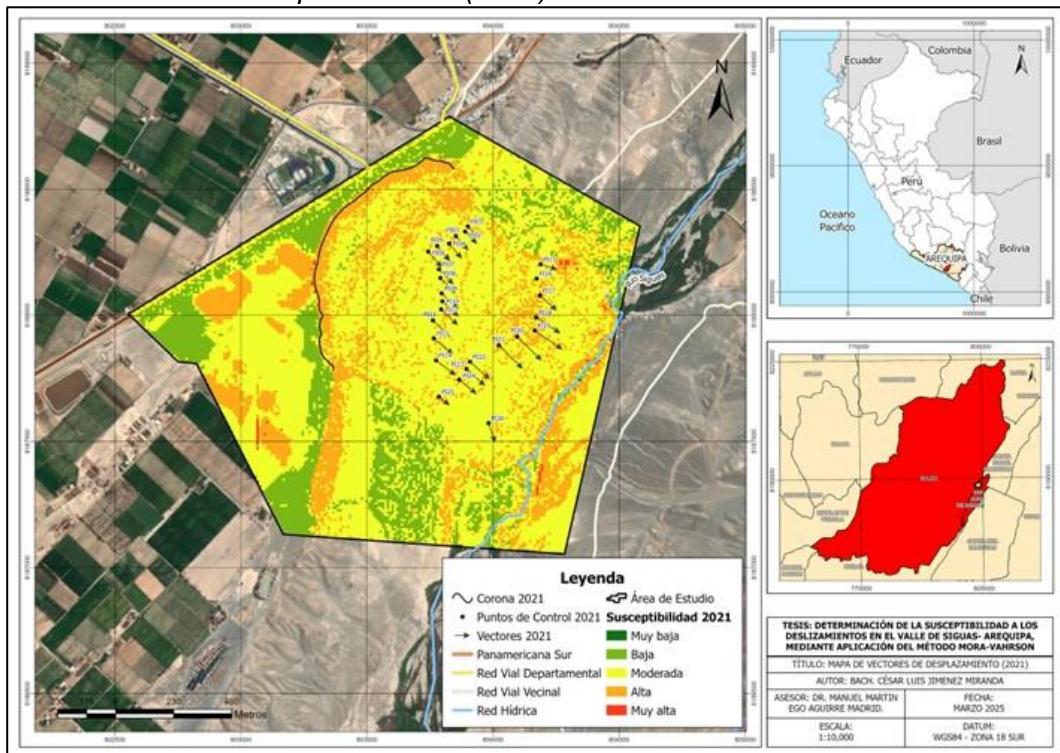
Mapas de vectores de desplazamiento (2021).
