**Universidad Nacional de Ingeniería**  
**Facultad de Ingeniería Geológica Minera y Metalúrgica**

TESIS

**Determinación de la susceptibilidad a los deslizamientos en el  
Valle de Siguas – Arequipa, mediante aplicación del método Mora**  
- Vahrson

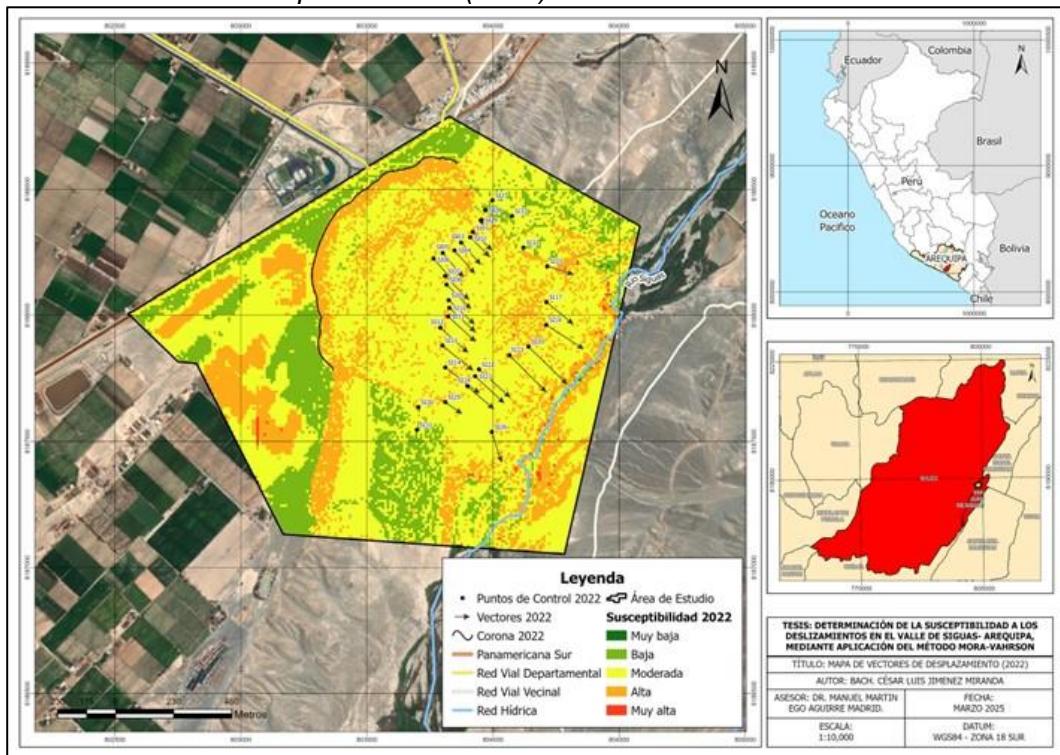
Mapas de vectores de desplazamiento (2022).

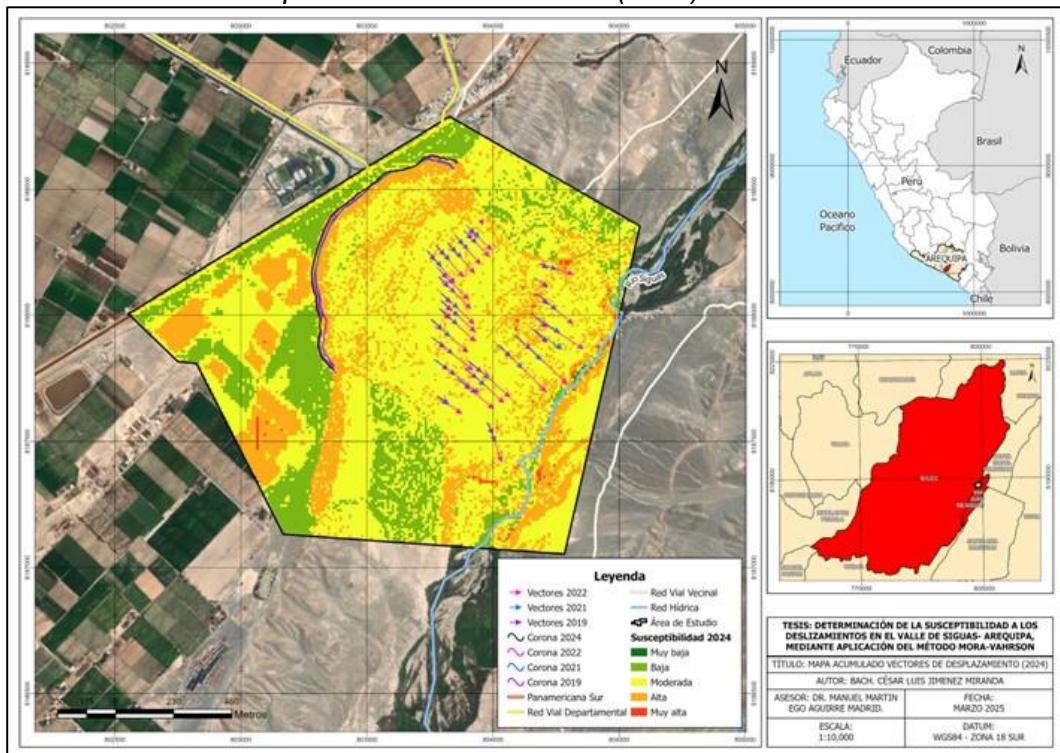
*Mapa de vectores de desplazamiento acumulados (2024).*
