Universidad Nacional de Ingeniería

TESIS

Evaluación del comportamiento de vuelo de aves frente a la presencia de líneas de transmisión y distribución eléctrica en el Santuario Histórico de Machupicchu

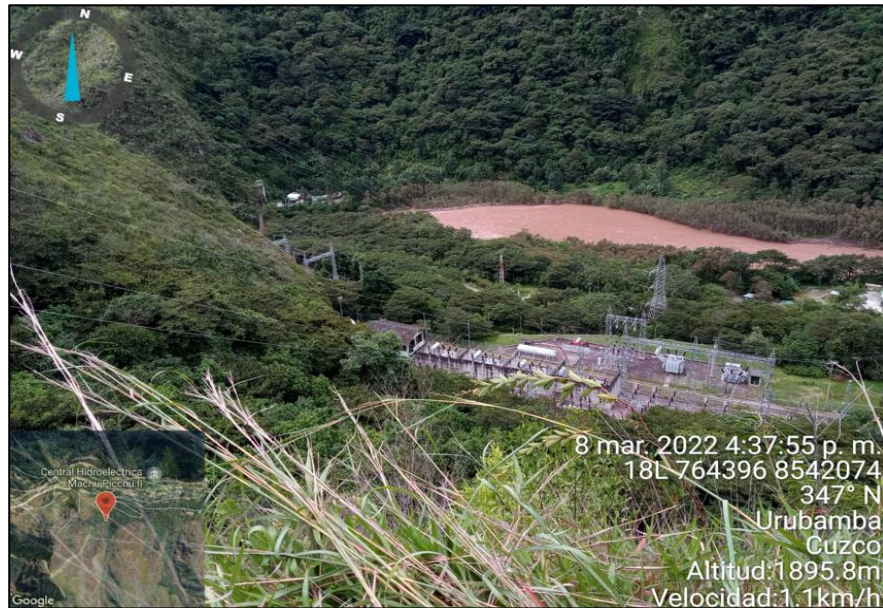
Vista panorámica de la Subestación Eléctrica Machupicchu I Fase

Nota: Vista panorámica de la SE.Machupicchu IFase emplazada en el sector Intihuatana del ANP SHM. Tomada por María Giuliana Atalaya Cruz, durante un patrullaje rutinario en la etapa de Guardaparque Voluntaria.

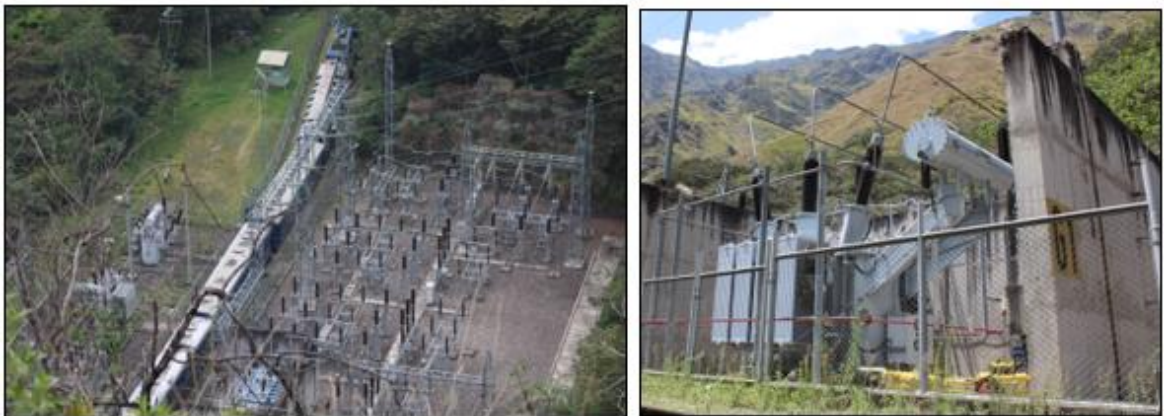
Figura 12

Subestación Eléctrica Machupicchu I Fase

Nota: Izquierda, vista superior de la SE.Machupicchu IFase; Derecha, Transformador de Potencia del generador G1, Tomadas por María Giuliana Atalaya Cruz.

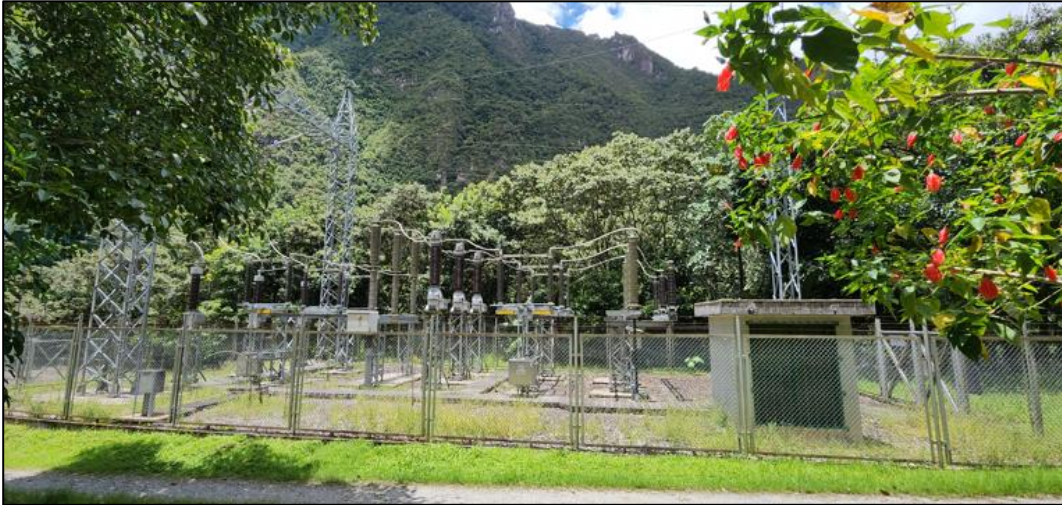
Vista del pórtico de la Subestación Eléctrica Machupicchu II Fase

Nota: Vista lateral derecha de la SE.Machupicchu II Fase, tomada por María Giuliana Atalaya Cruz.

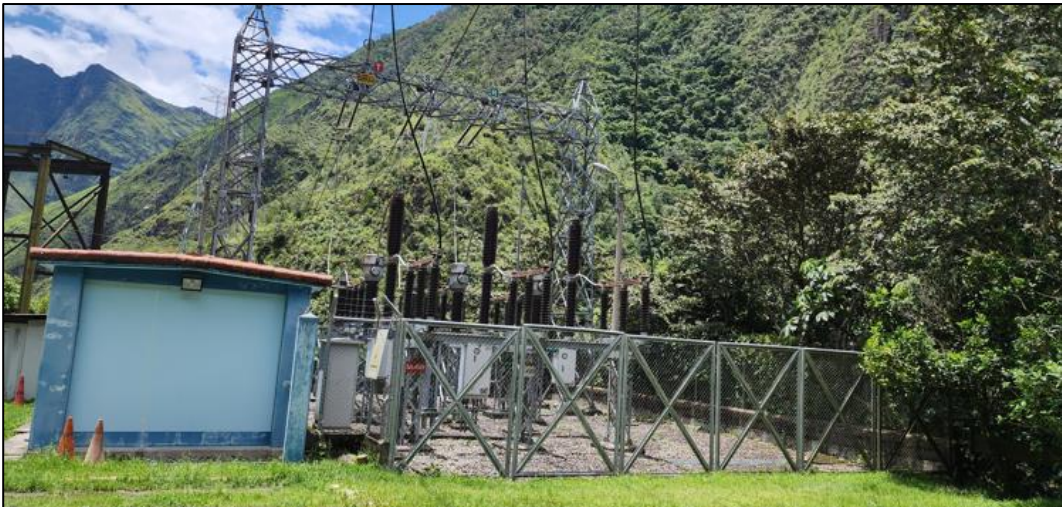
Vista del pórtico de la L 1038 Machupicchu II Fase - Suriray

Nota: Vista lateral izquierda de la SE.Machupicchu II Fase, tomada por María Giuliana Atalaya Cruz.

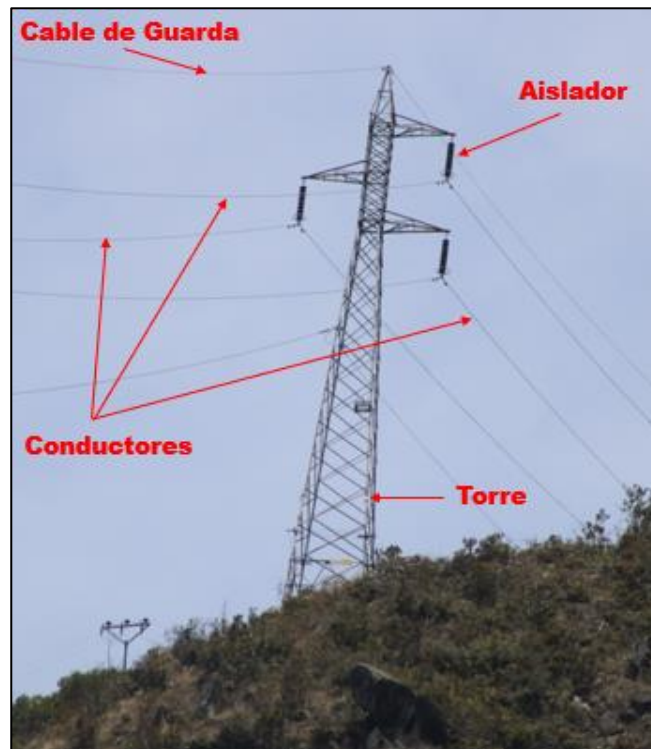
Vista de la Torre N°9 de la LT-1001

Nota: Se muestran los principales elementos que componen a una línea de transmisión, así mismo se tiene una configuración de conductores de tipo triangular vertical, soportados por una torre de anclaje, situada en el sector Wiñayhuayna. Tomada por el GP. Felipe Pinares Arce desde el sector Intihuatana.

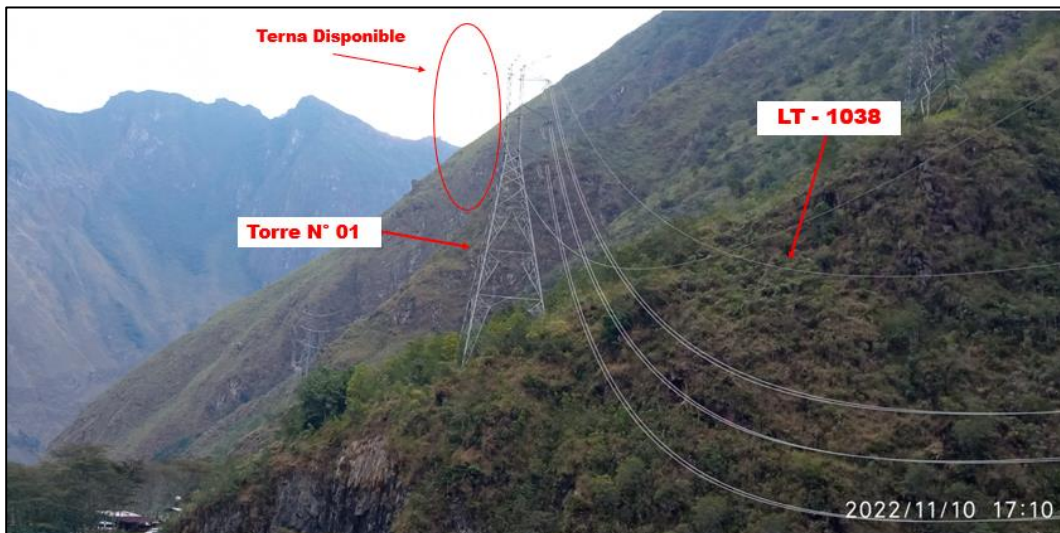
Vista de la línea de transmisión 1038

Nota: Vista de conductores dispuestos en simple terna, soportados por una torre de configuración de doble terna situada en zona de amortiguamiento del ANP. Tomada por María Giuliana Atalaya Cruz.

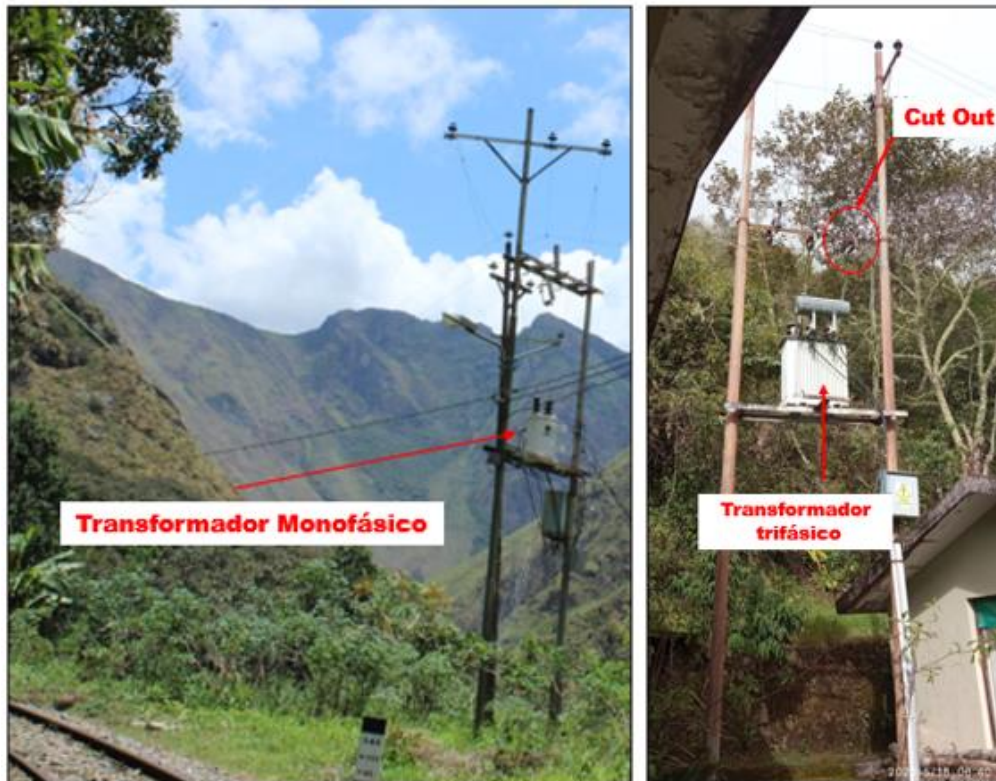
Subestaciones de distribución presentes en MA01

Nota: Izquierda, vista de la SED 81172 en el sector Intihuatana; Derecha, vista de la SED Wiñayhuayna, armado de tipo ATSB en el sector Wiñayhuayna; ambas en Biposte , Tomadas por María Giuliana Atalaya Cruz.

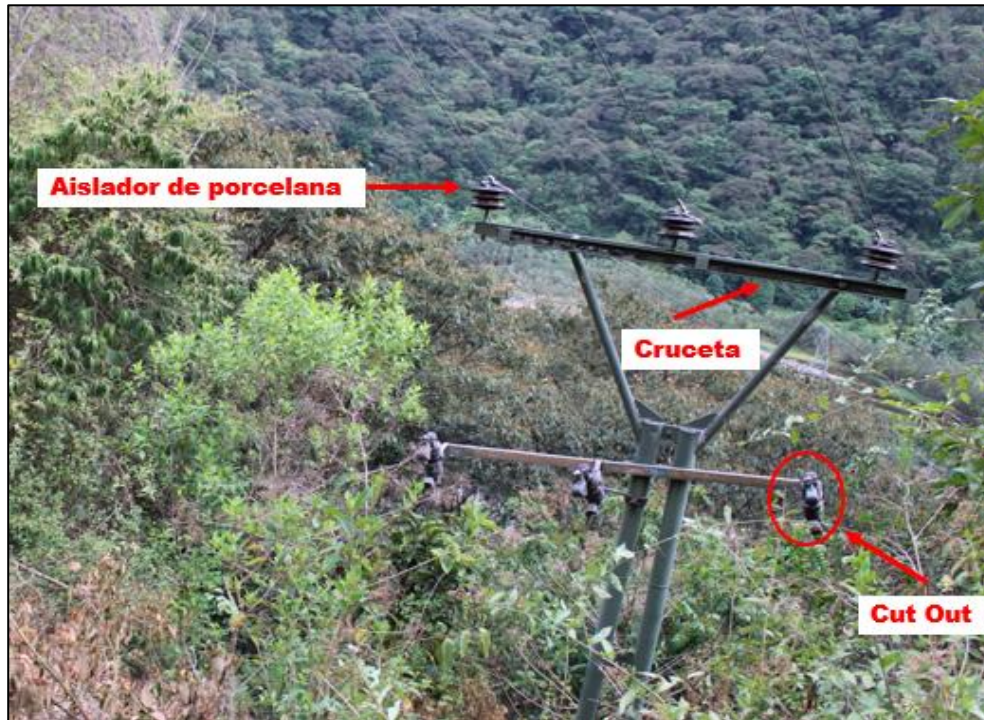
Vista del tramo 2 de MA01 sector Intihuatana

Nota: Se describen componentes del tramo 2 de la línea MA01. Tomada por María Giuliana Atalaya Cruz en el sector Intihuatana.

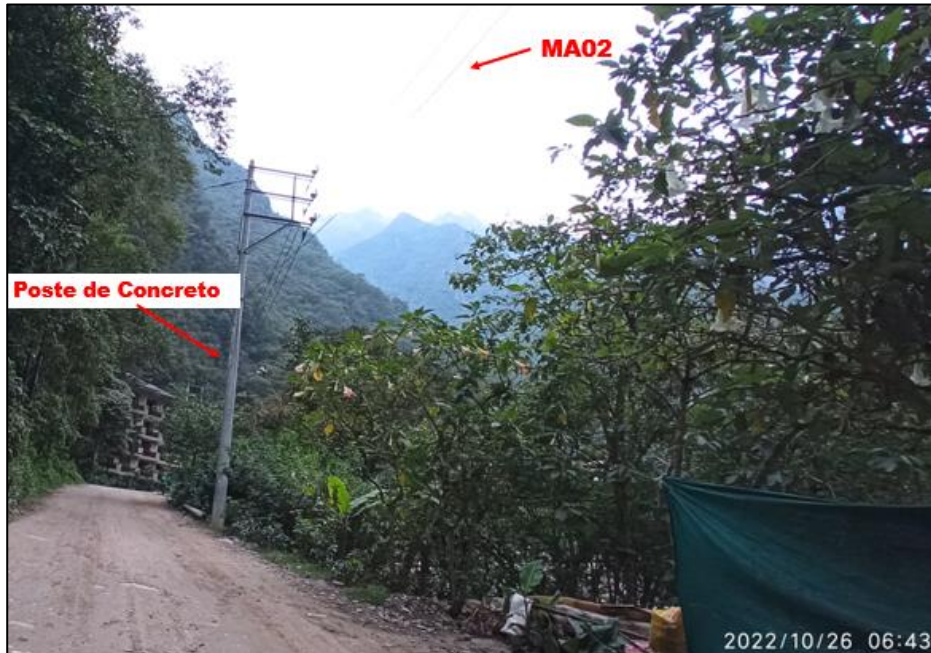
Vista del tramo 2 de la línea MA02

Nota: Se muestra el tramo 2 de la línea MA02. Tomada por María Giuliana Atalaya Cruz en el sector Machupicchu Pueblo.

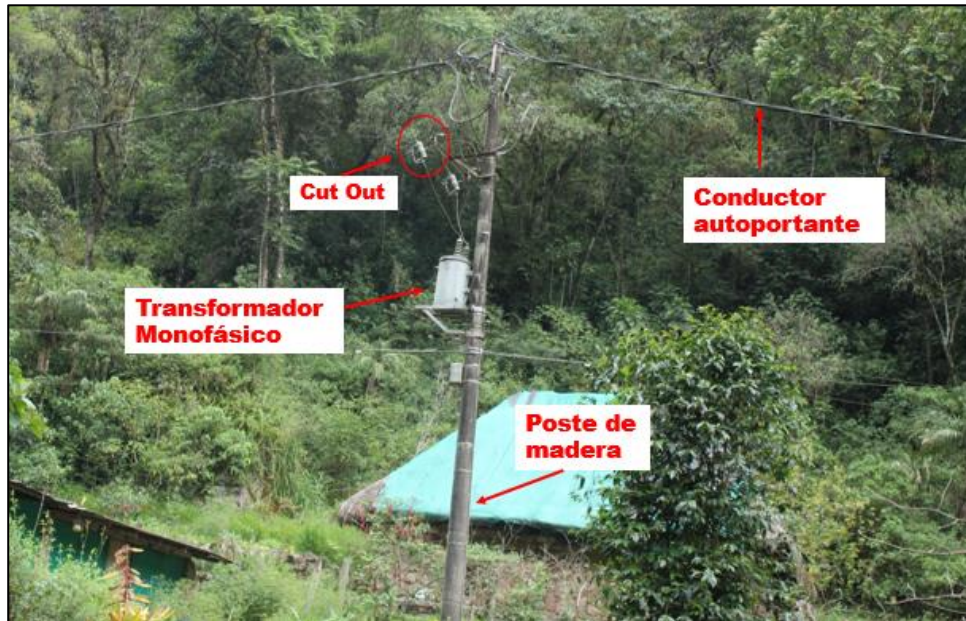
Subestación de distribución presente en MA02

Nota: Se muestra la SED Paraguachayoc en el tramo 4 de la línea MA02. Tomada por María Giuliana Atalaya Cruz en el sector Machupicchu Pueblo.

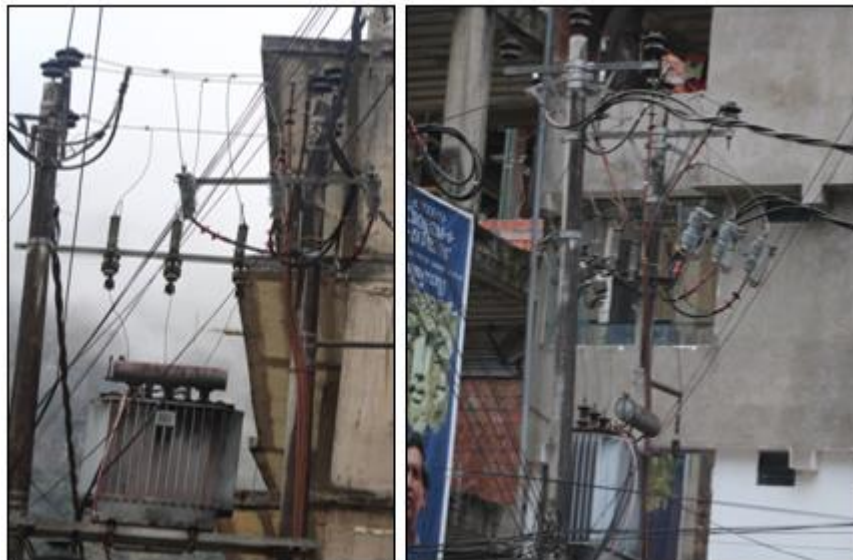
Ejemplo de poste de concreto con cruceta metálica

Nota: SED 80979 Ccapac Yupanqui II (Biposte) en el sector Machupicchu Pueblo. Izquierda, vista frontal de la SED; Derecha, vista lateral de la SED, tomadas por María Giuliana Atalaya Cruz.

Los postes de concreto con crucetas metálicas facilitan la conexión a tierra, mientras que los transformadores y aditamentos de las subestaciones de distribución que no están aislados aumentan la probabilidad de electrocución de aves, como se muestra en la **Figura 28**. Por otro lado, el chorro constante de excremento de aves sobre tendidos eléctricos en media y alta tensión o sobre sus componentes ocasionan fallas, los daños en los aisladores poliméricos son causados por mordeduras y/o picoteos de roedores y aves, además se han reportado cortes del servicio eléctrico como resultado del excremento depositado en la superficie de los aisladores de porcelana; Este tipo de incidentes son más comunes de encontrarse en áreas cercanas a botaderos, rellenos sanitarios, lugares donde

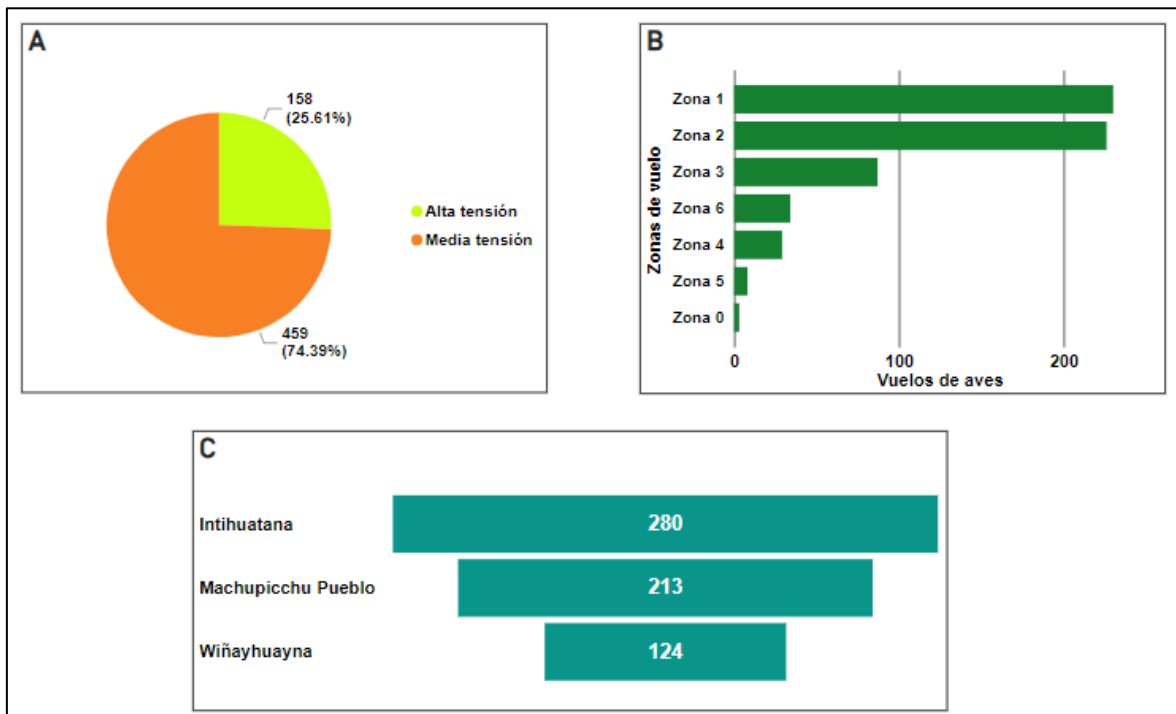
Dashboard de vuelos de aves en los sectores evaluados

Nota: **A.** Vuelos de aves agrupados en líneas de media tensión y alta tensión; **B.** Vuelos de aves agrupados por zonas de vuelo; **C.** Vuelos de aves agrupados por sectores evaluados.

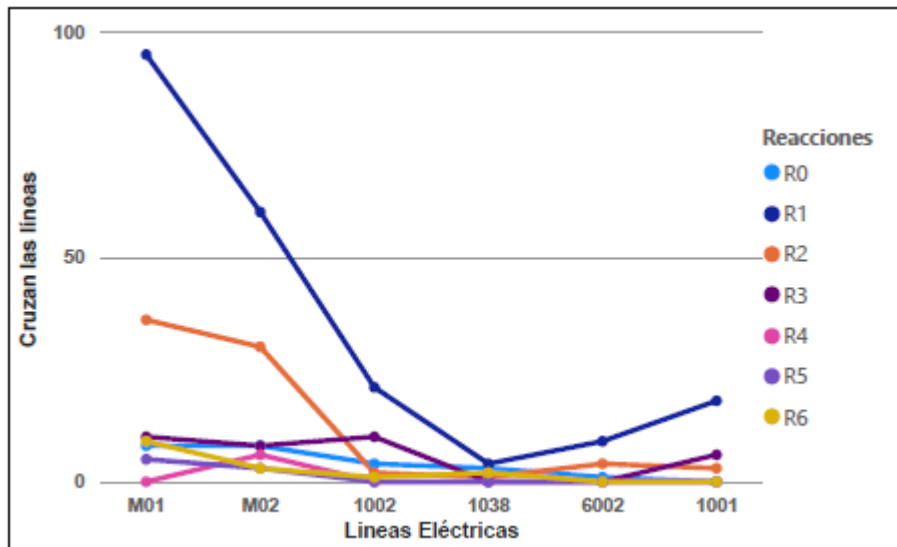
Cantidad de vuelos de aves por línea eléctrica evaluada al cruzar la misma

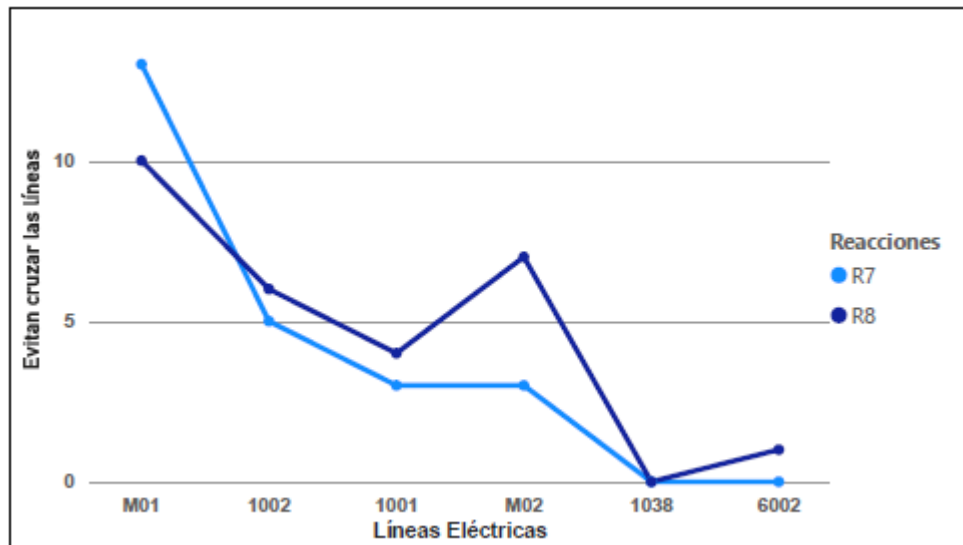
Cantidad de vuelos de aves por línea eléctrica evaluada al evitar cruzar la misma

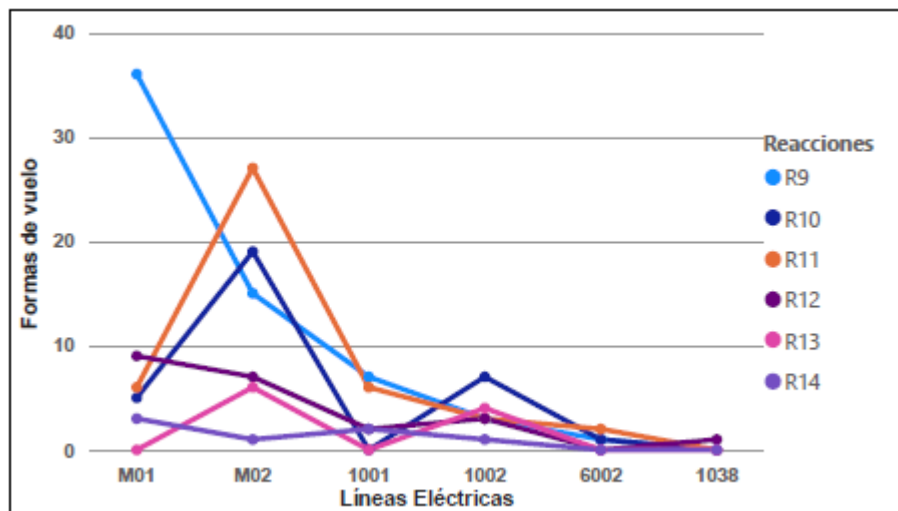
Cantidad de vuelos de aves por línea eléctrica evaluada, según la forma de vuelo respecto de la misma

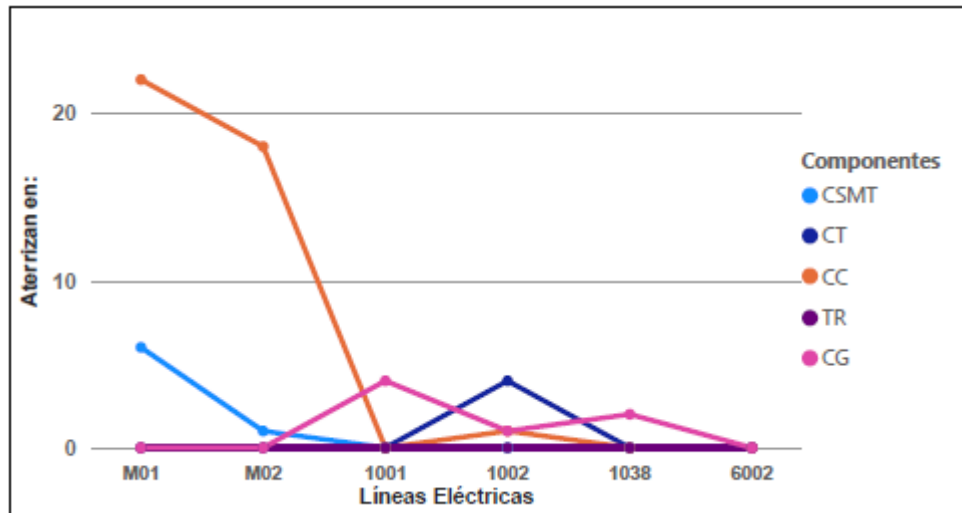
Cantidad de vuelos de aves por línea eléctrica evaluada, que aterrizaron en diferentes componentes de la misma

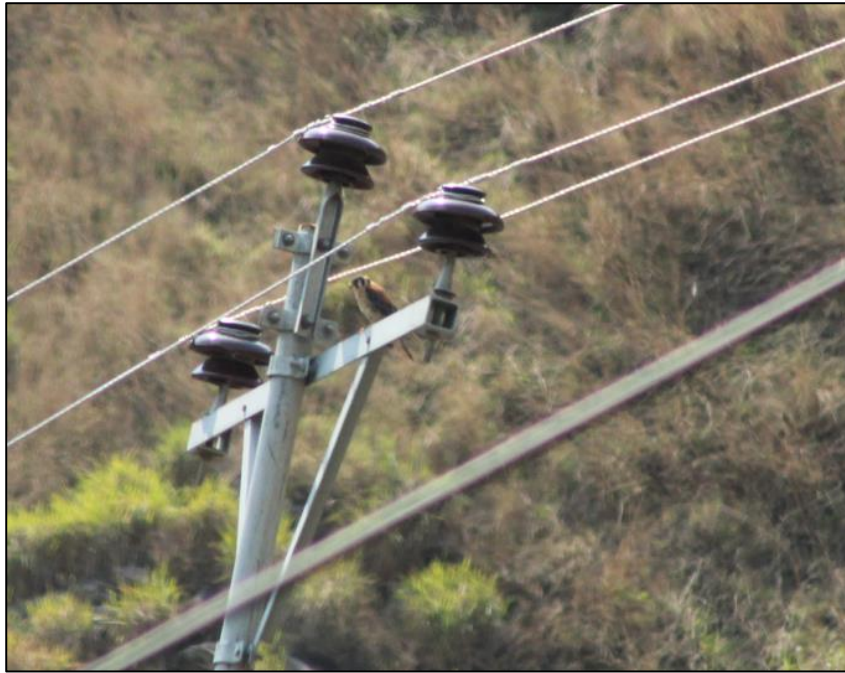
Falco sparverius aterriza en la cruceta de soporte de M01 por la zona 1 en el sector Intihuatana

En el trabajo de campo se pudo corroborar el comportamiento del *Falco sparverius* respecto de los aterrizajes antes mencionados, los mismos que se muestran en el **Anexo 11 – B**, de los cuales se afirma que esta especie utiliza superficies adecuadas para posarse y preparar la presa que caso para su posterior ingesta, como lo hizo en una de las crucetas de soporte de media tensión en el sector Intihuatana , además usa árboles y cables conductores para perchar (Hernández et al., 2000; Murcia & Kattan, 1984). Además, en la red social de Facebook mediante el grupo “Aves DEL Perú”, se visualizaron registros de *Falco sparverius* llevando entre las garras a sus presas, para luego aterrizar y devorarlas sobre cables conductores de media tensión, entre los años 2015 al 2021.

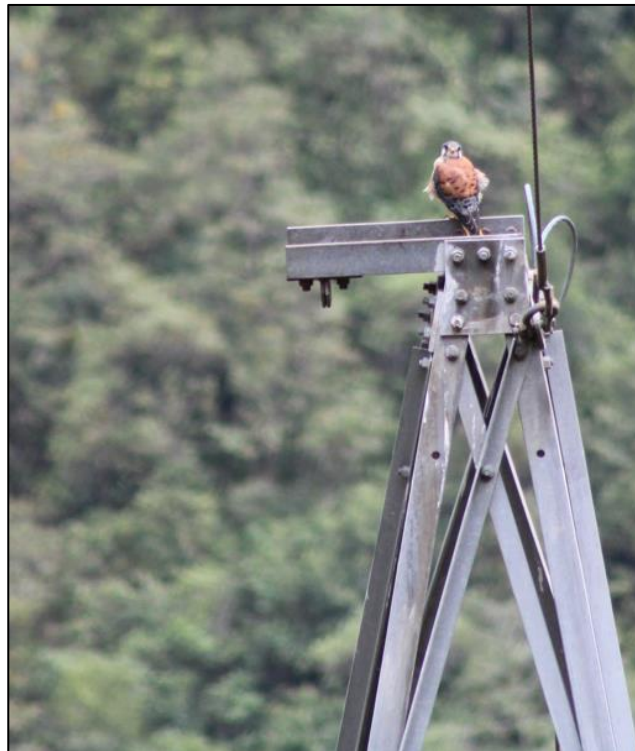
Falco sparverius aterriza en la cabeza de la torre de la línea 1002 por la zona 6 en el sector Intihuatana

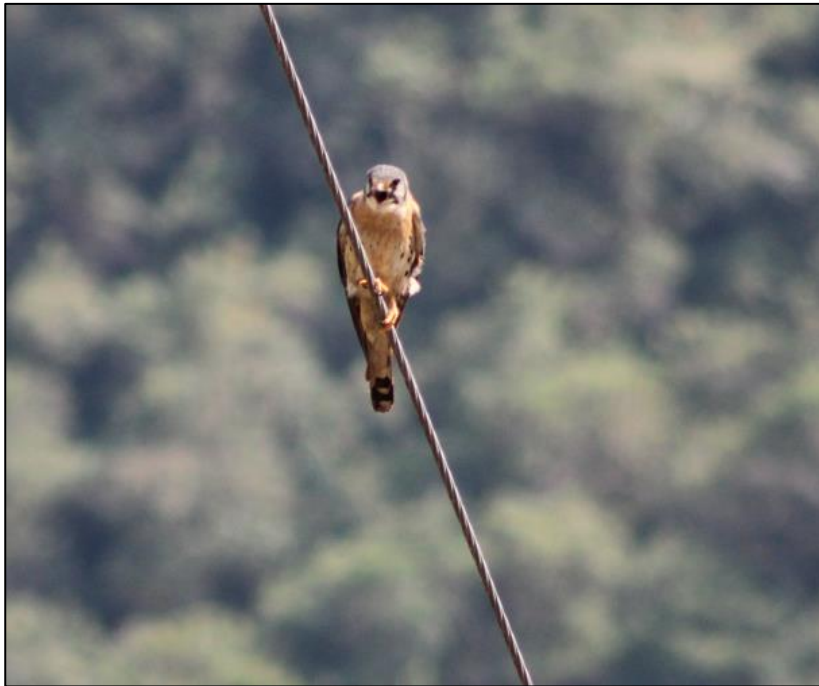
Falco sparverius aterriza en el cable de guarda de la línea 1002 por la zona 6 en el sector Intihuatana

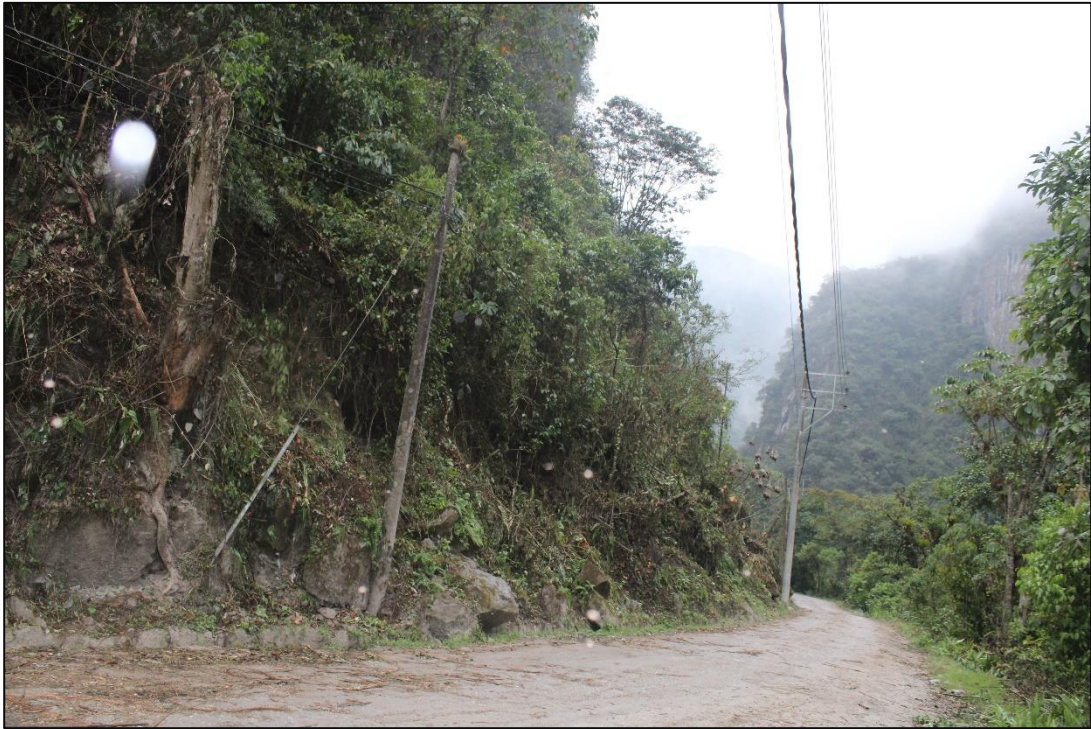
Vista de desbroce por servidumbre en línea MA02, desde punto M-6
