**“ANÁLISIS DE PERTURBACIÓN EN LOS
SUBSISTEMAS NORTE Y SUR POR FALLA EN LA
LÍNEA L – 2004 (CHAVARRÍA – SANTA ROSA)”**

INFORME DE SUFICIENCIA

El presente trabajo pretende analizar la respuesta del estado estable y dinámico del Sistema Eléctrico Interconectado Nacional (SEIN) ante la falla transitoria localizada en la línea 220 kV Chavarria -Santa Rosa (L-2004) ocurrida el 29 de agosto de 2001.

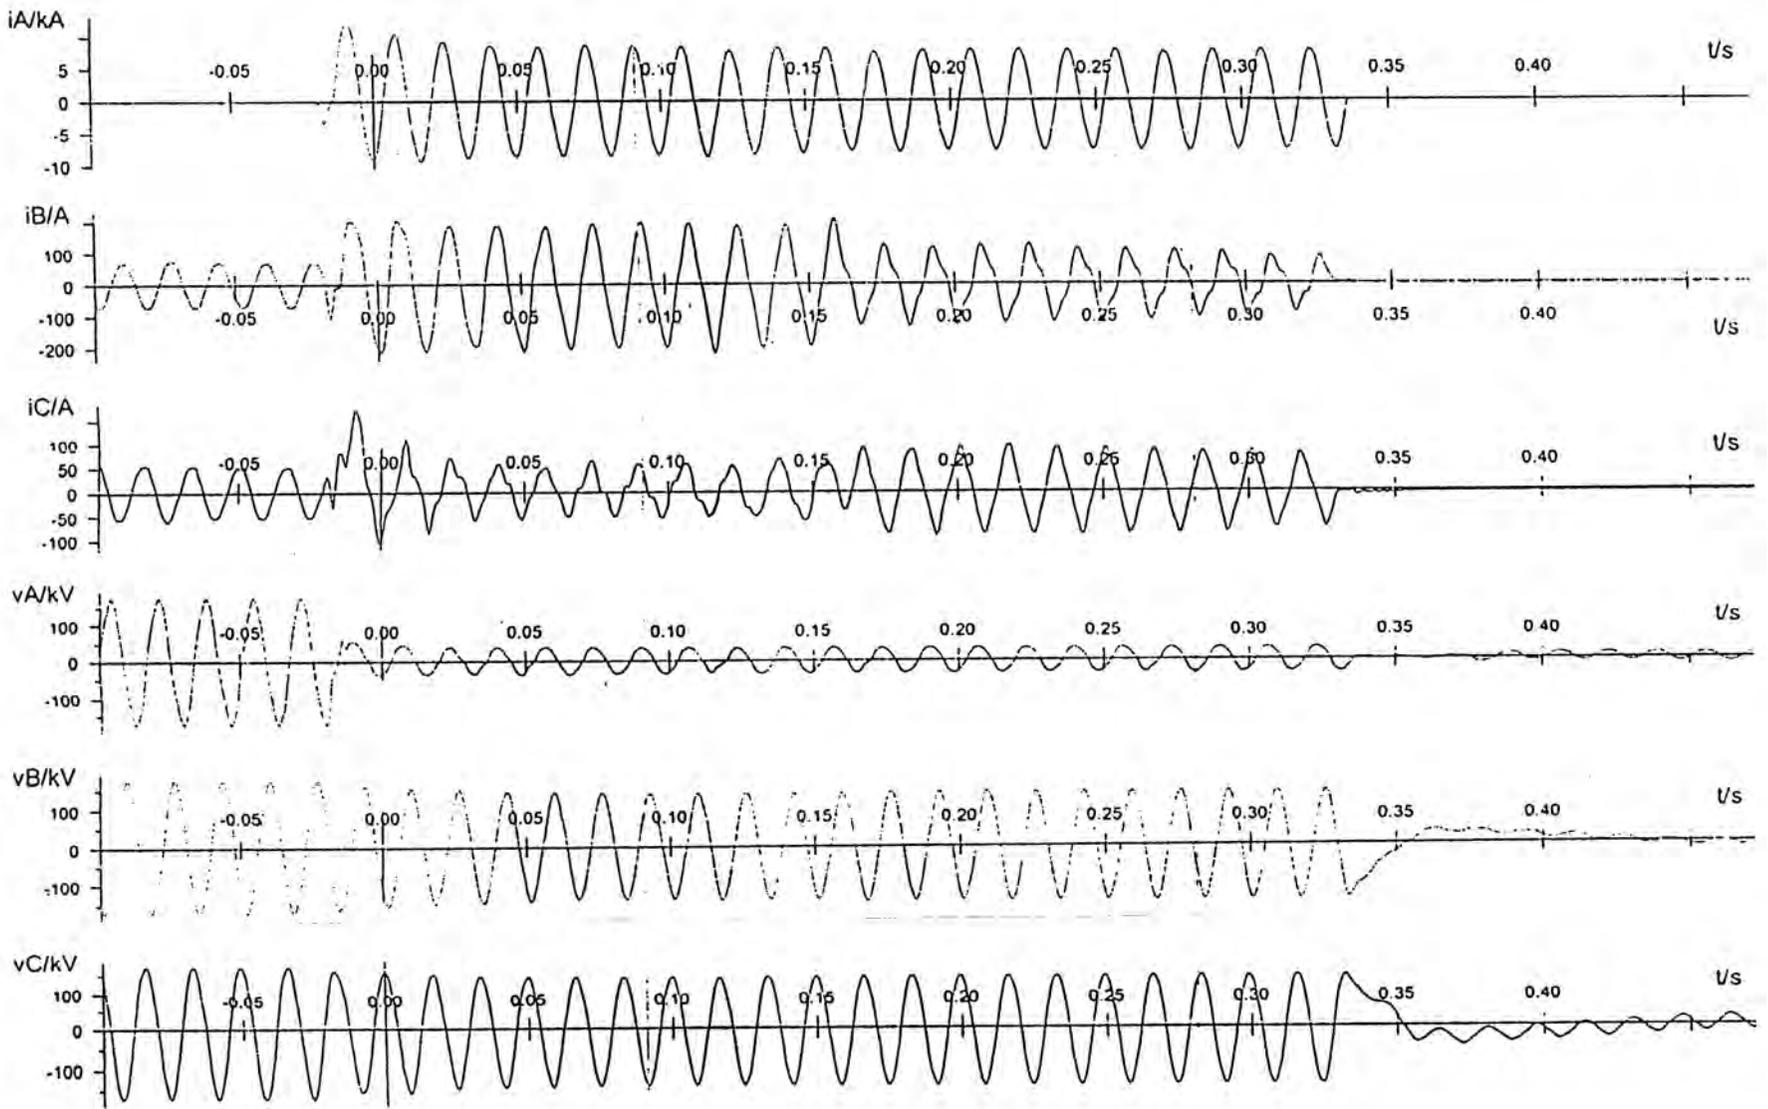
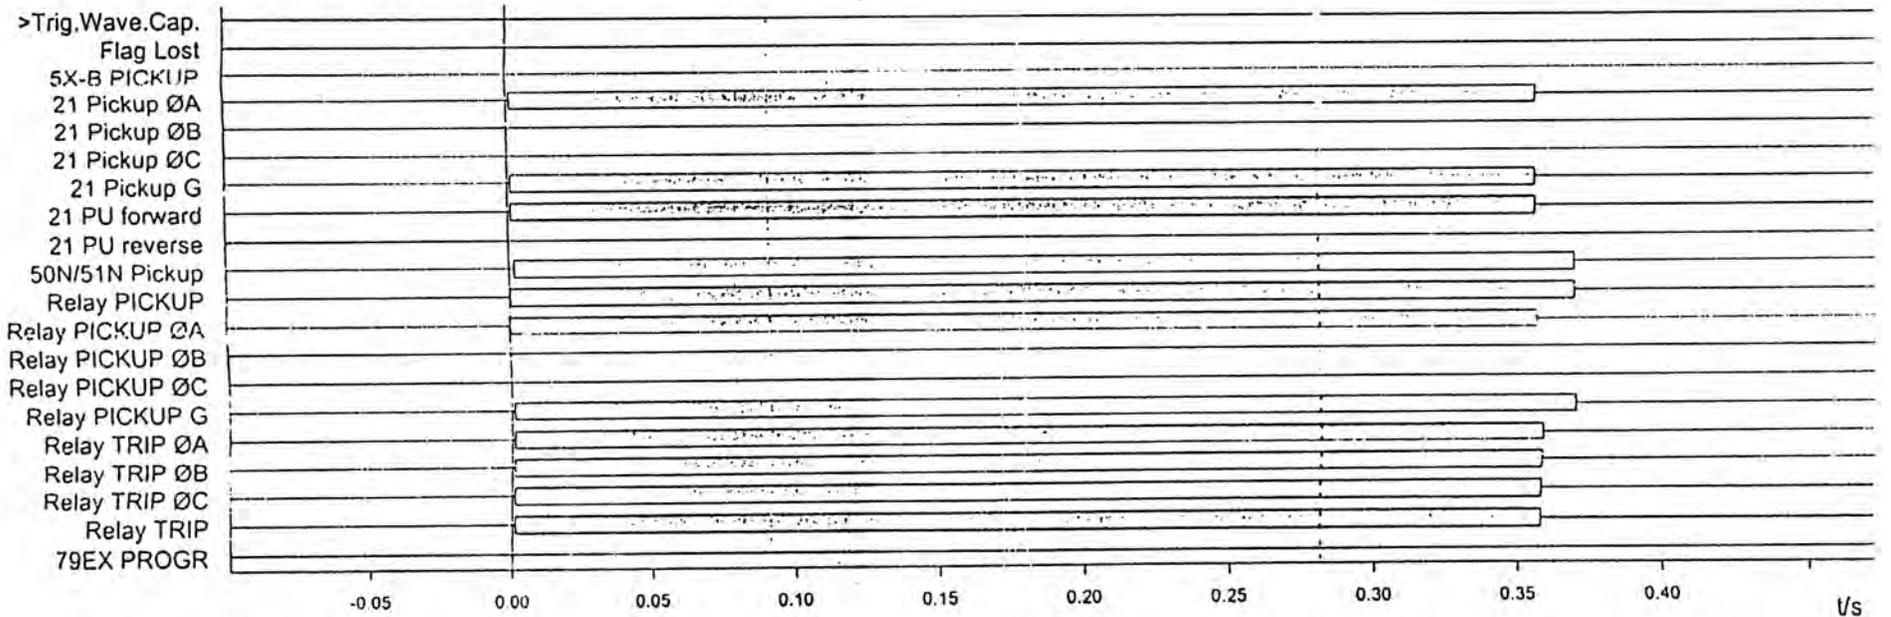
Las características de la falla se han obtenido por la función de oscilografía del relé de distancia de la línea L-2004 y es complementada por lo registrado por el registrador de falla de la línea L-212 instalado en la S.E. Zapallal.

Trigger
29/08/01
05:08:12 AM.81
