UNIVERSIDAD NACIONAL DE INGENIERIA

FACULTAD DE INGENIERIA DE PETROLEO

CONTROL DE CORROSION EN POZOS DE SELVA NORTE

TITULACION POR EXAMEN PROFESIONAL

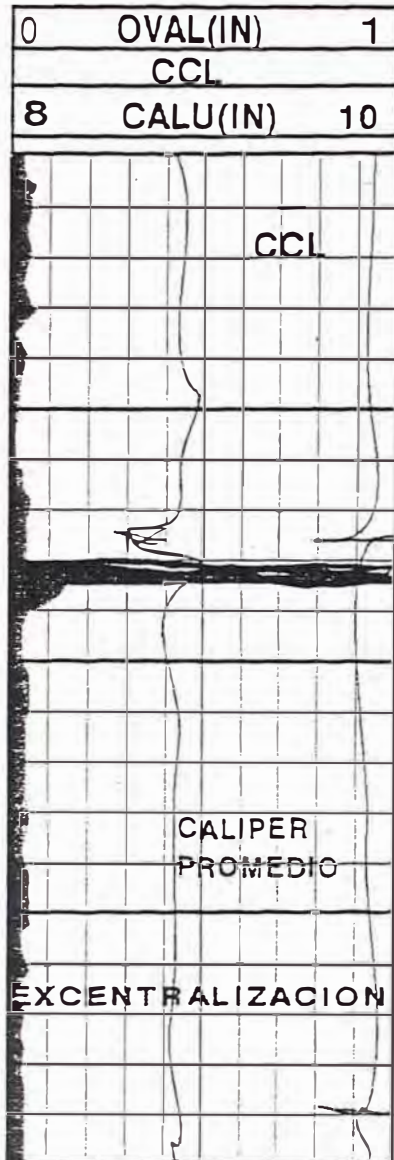
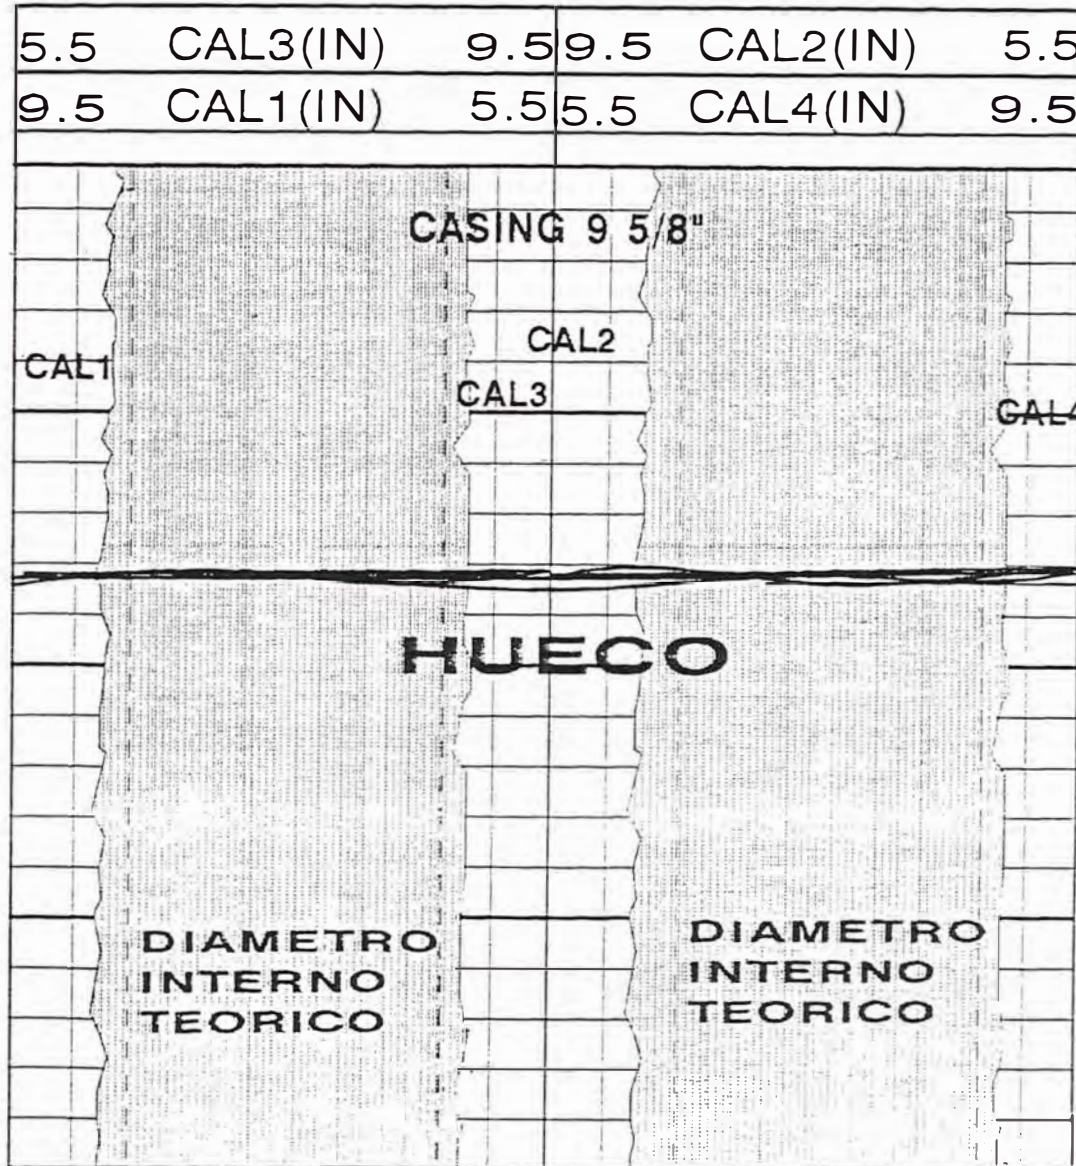
Figura No. 2

Este registro ha sido tomado en 5 pozos, mostrándose en la figura No. 2 un ejemplo de la zona dañada, registrada por esta sonda.

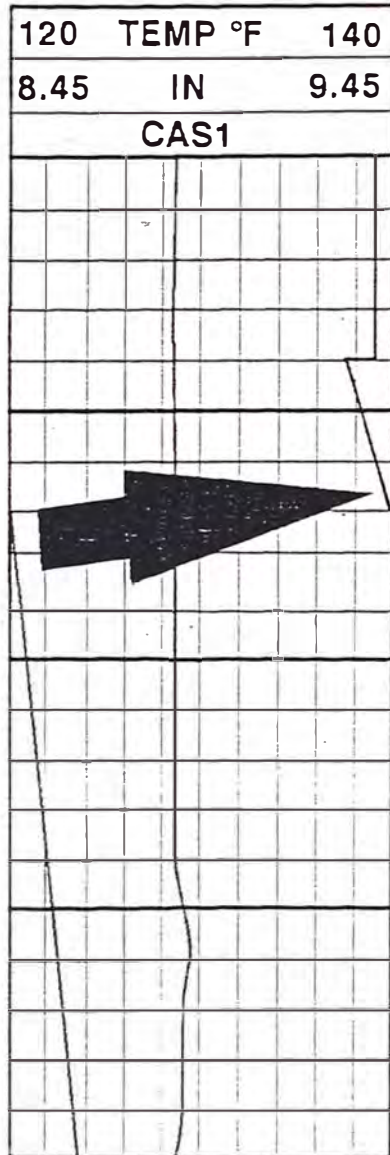
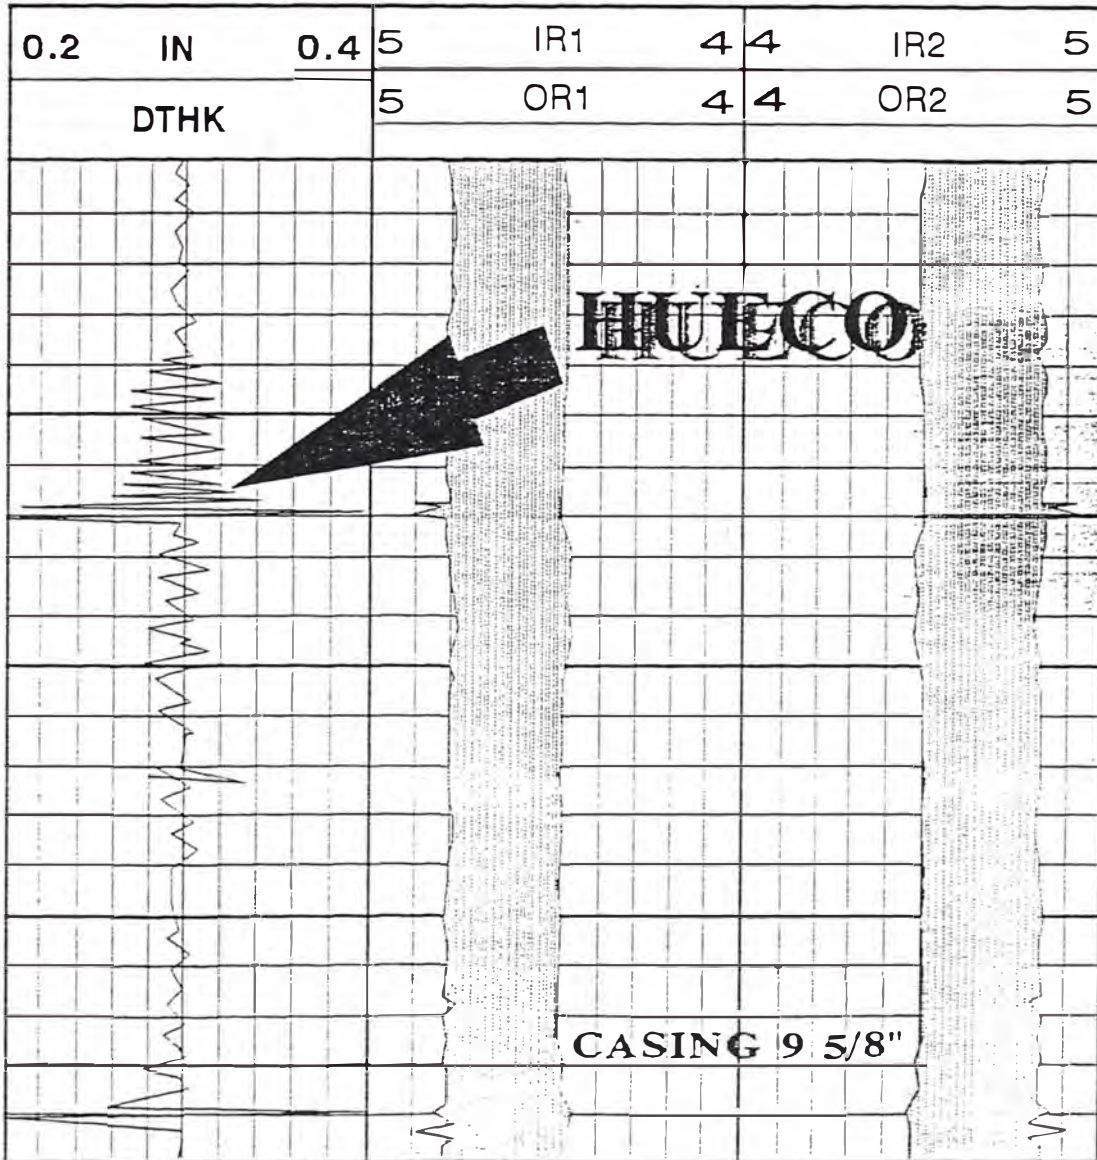
Figura No. 3

Este registro ha sido tomado en cinco pozos del área de Corrientes y uno de Capirona, mostrándose en la figura No. 3 , la zona dañada registrada por esta sonda.

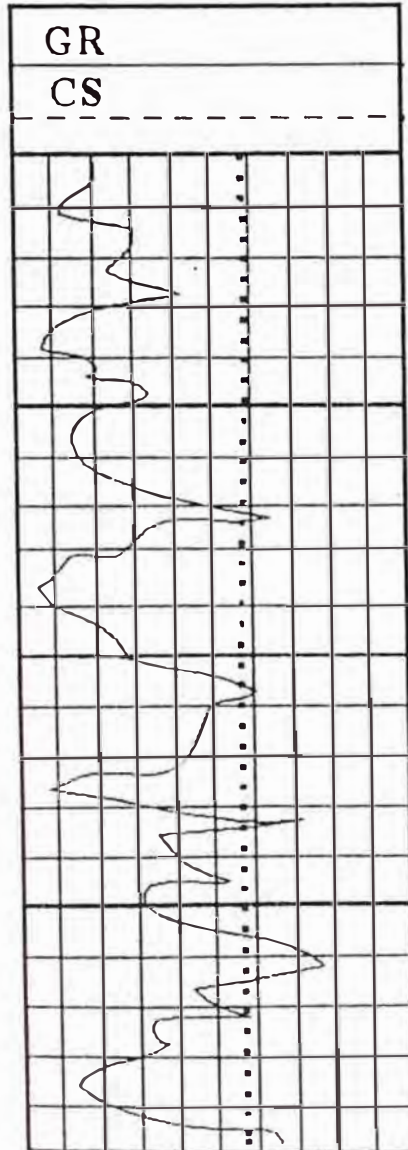
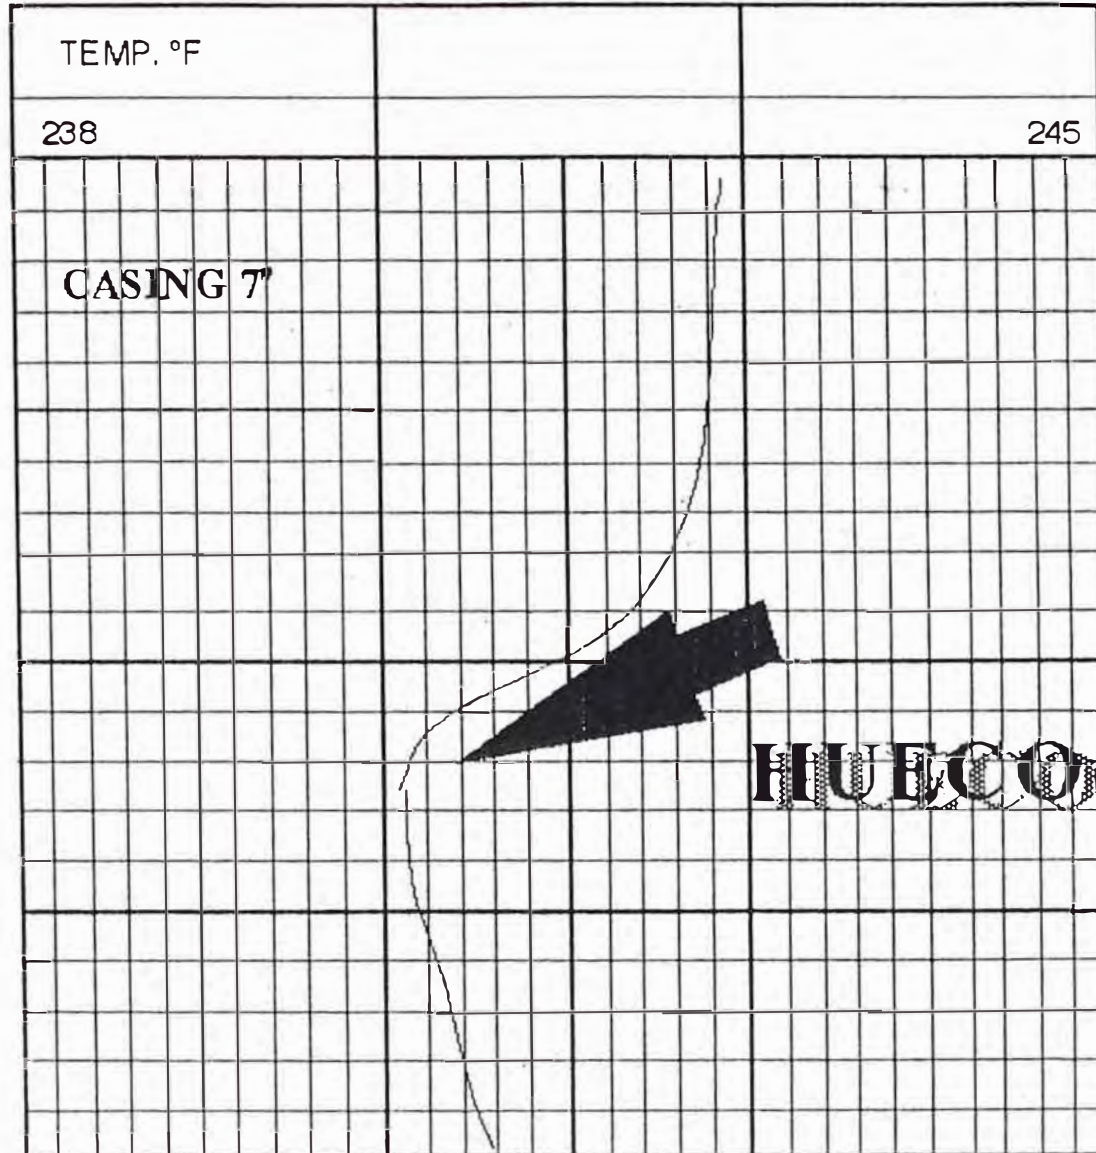
Figura No. 5

El uso de este registro ha permitido en el último año, restituir, e incluso incrementar la producción de petróleo en tres pozos del área de Corrientes, luego de aislar los tramos corroídos del revestimiento de los pozos, previamente identificados con el registro de temperatura (figura No. 5).
