FACULTAD DE INGENIERIA DE PETROLEO

**“EVALUACION DE FRECUENCIA DE FALLAS EN
TUBOS Y VARILLAS ”**

TITULACION POR EXAMEN PROFESIONAL

EVALUACION DE FRECUENCIAS DE FALLAS EN TUBOS Y VARILLAS

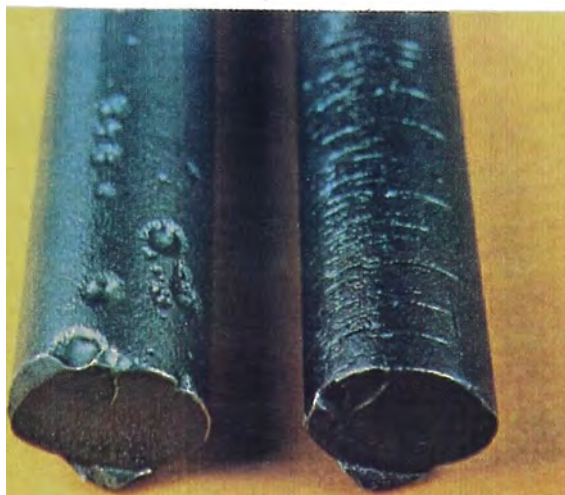
FIG. 2

FALLA A SOBRECARGA

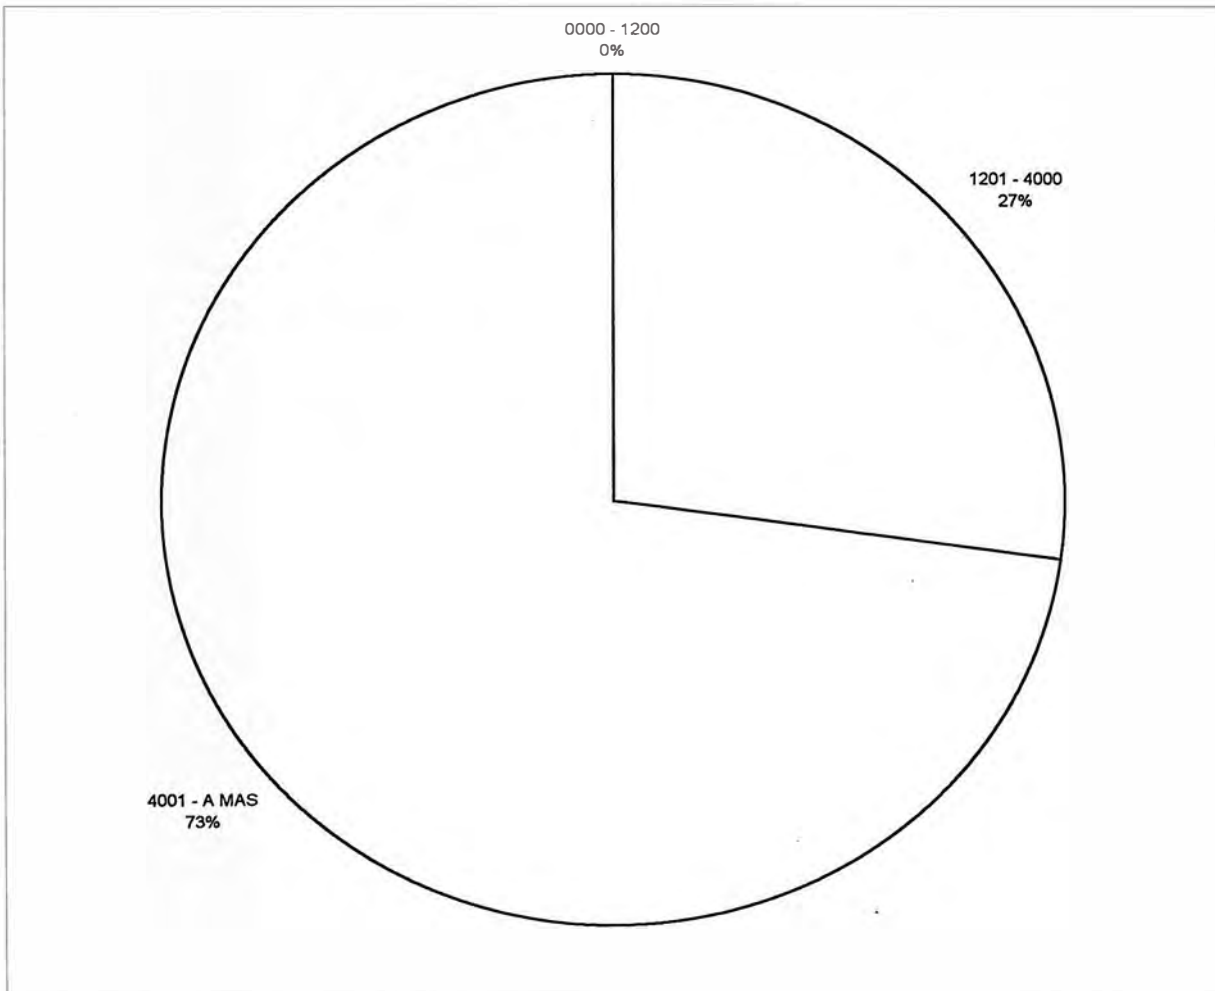
FALLAS DE TUBOS POR ROTURA

RANGO DE PROF.	OCURRENCIAS
0000 - 1200	0
1201 - 4000	3
4001 - A MAS	8
NR	0
TOTAL	11

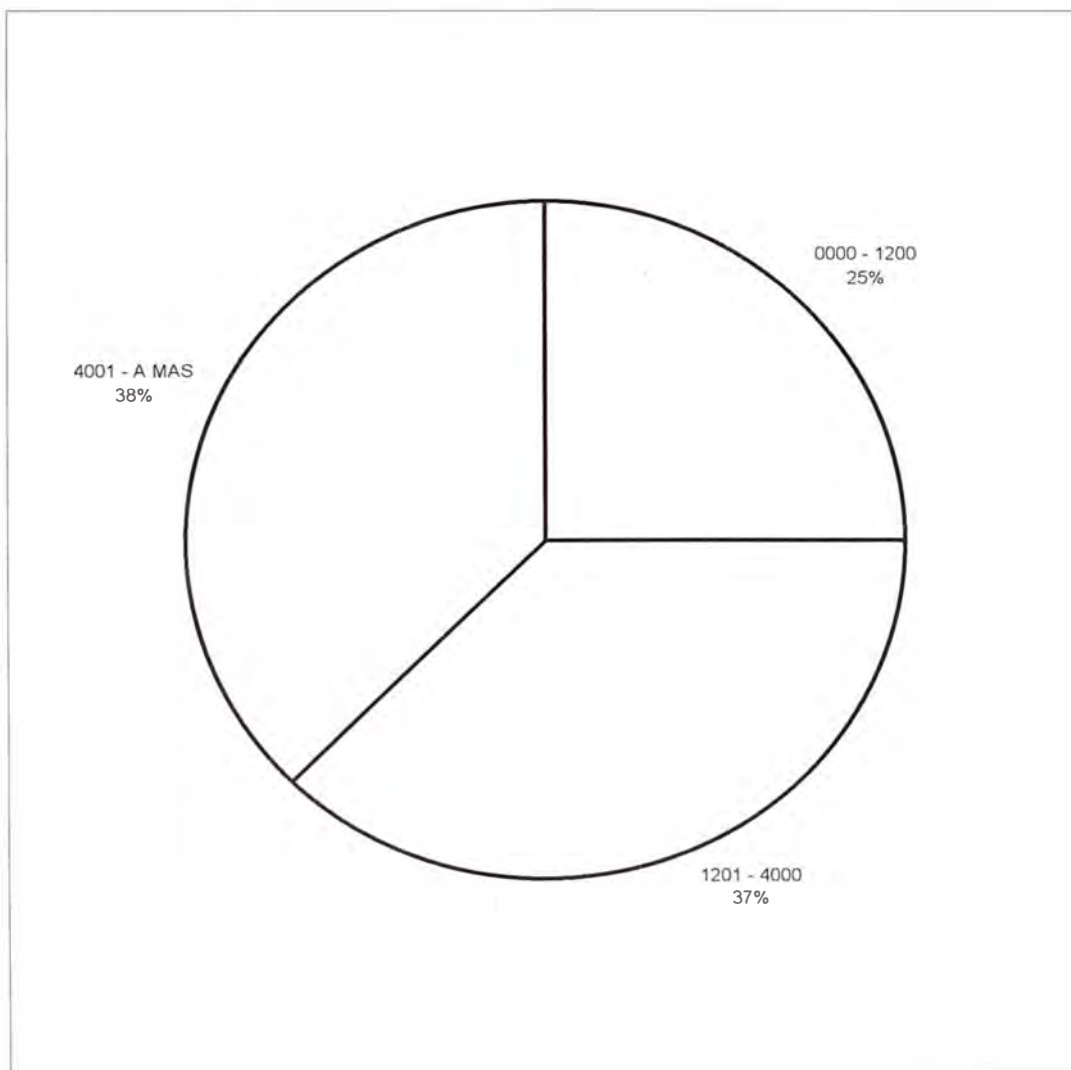
FALLAS DE TUBOS POR COLAPSO

RANGO DE PROF.	OCURRENCIAS
0000 - 1200	4
1201 - 4000	6
4001 - A MAS	6
NR	11
TOTAL	27

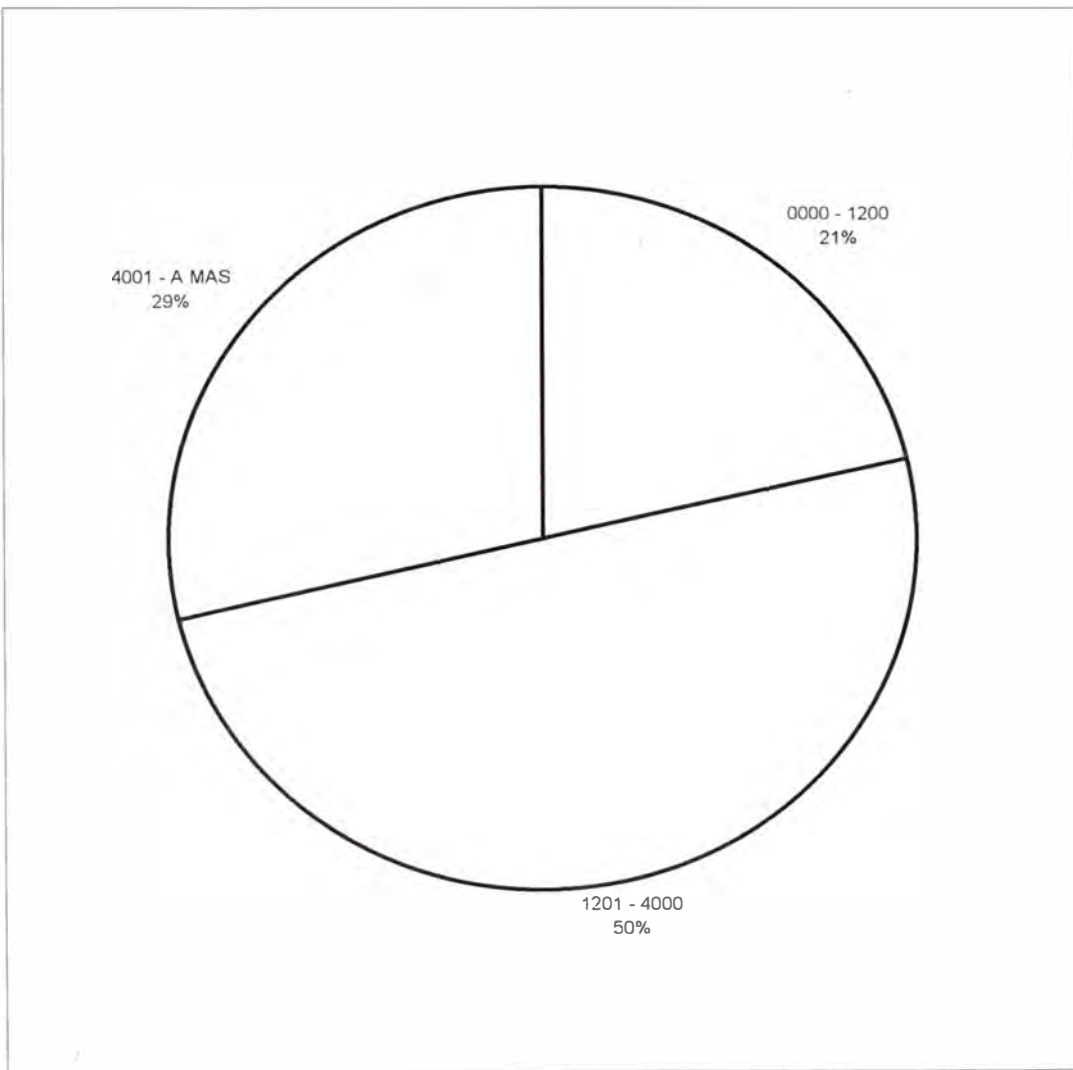
FALLAS DE TUBOS POR HILOS PLANCHADOS

RANGO DE PROF.	OCURRENCIAS
0000 - 1200	3
1201 - 4000	7
4001 - A MAS	4
NR	26
TOTAL	40

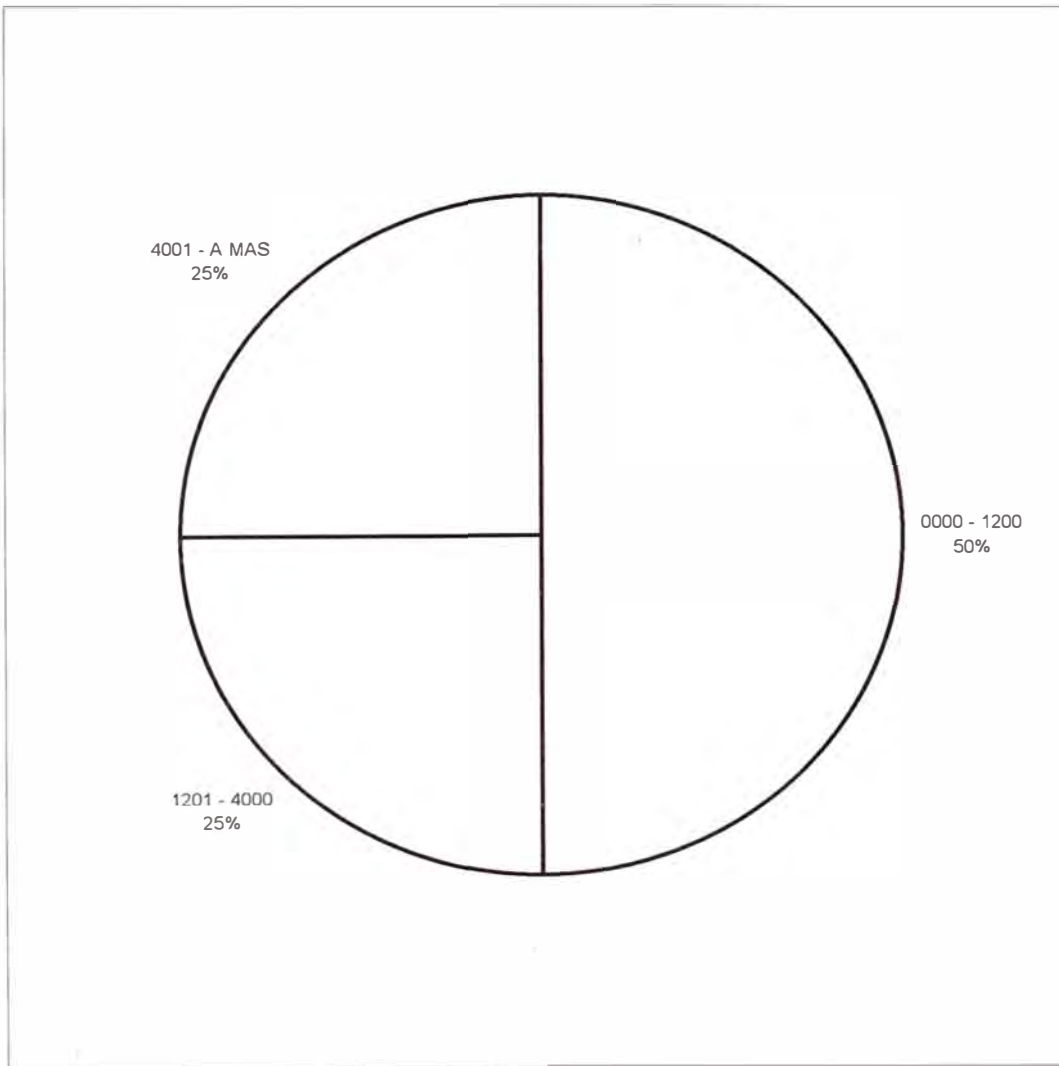
FALLAS DE COPLES DE TUBOS POR HILOS PLANCHADOS

RANGO DE PROF.	OCURENCIAS
0000 - 1200	2
1201 - 4000	1
4001 - A MAS	1
NR	10
TOTAL	14

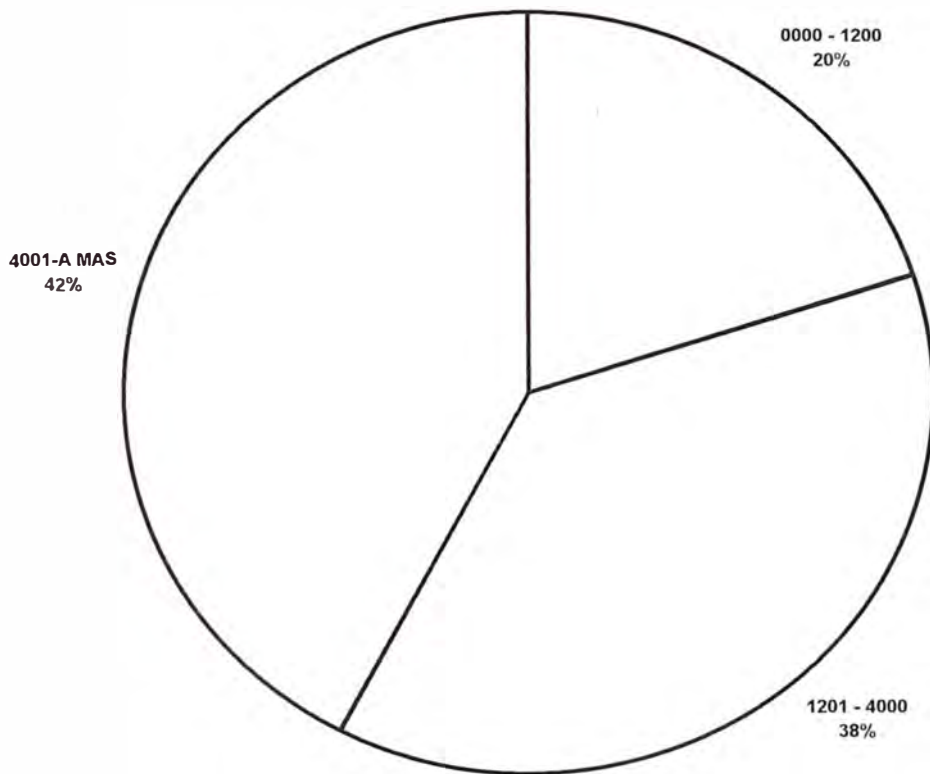
FALLA PROMEDIO DE TUBOS

RANGO	ROTURA	COLAPSO	PLANCHAD	COPLES	TOTAL
0000 - 1200	0	4	3	2	9
1201 - 4000	3	6	7	1	17
4001-A MAS	8	6	4	1	19
NR	0	11	26	10	47
TOTAL	11	27	40	14	92

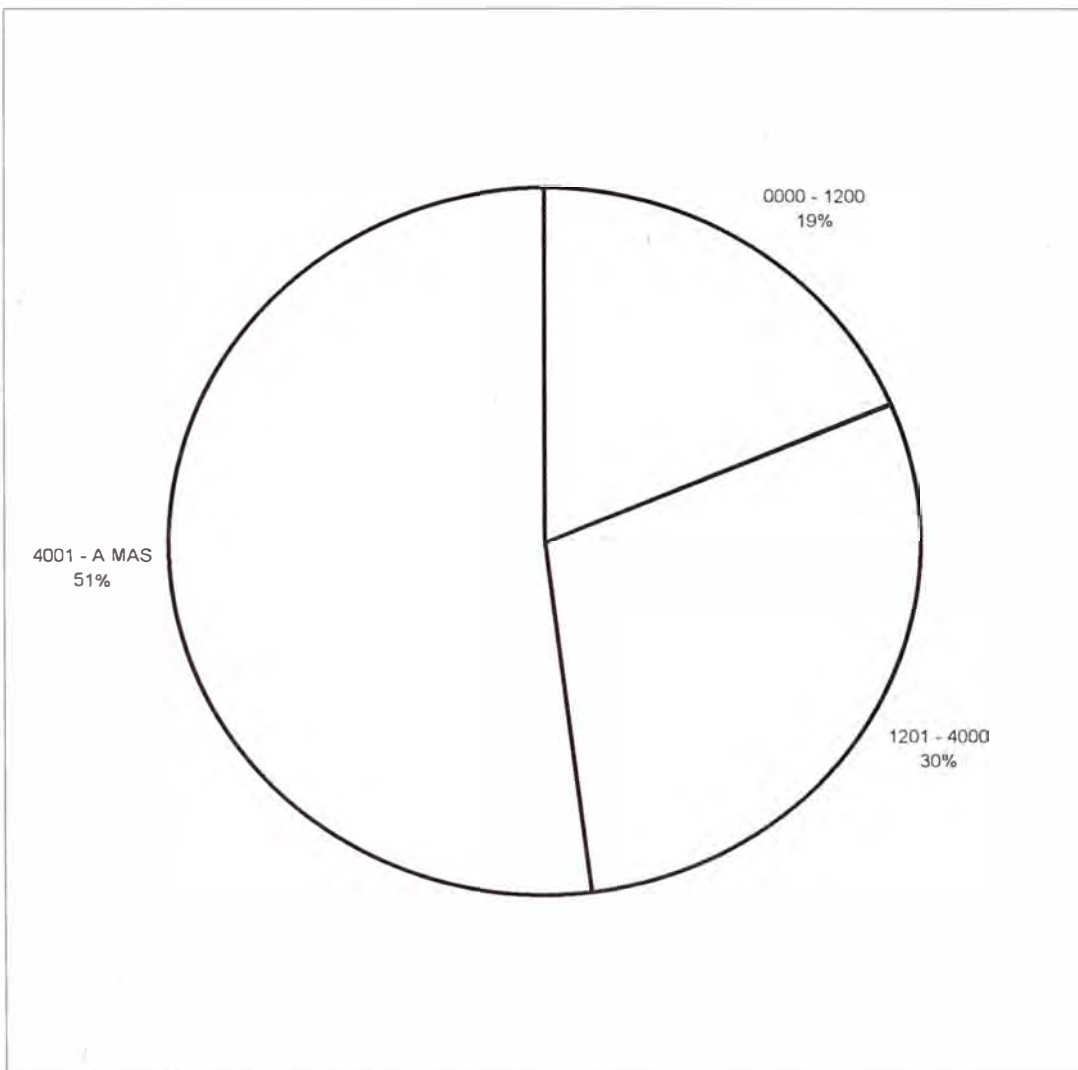
FALLAS DE VARILLAS POR ROTURA

RANGO DE PROF.	OCURRENCIAS
0000 - 1200	20
1201 - 4000	32
4001 - A MAS	56
NR	0
TOTAL	108

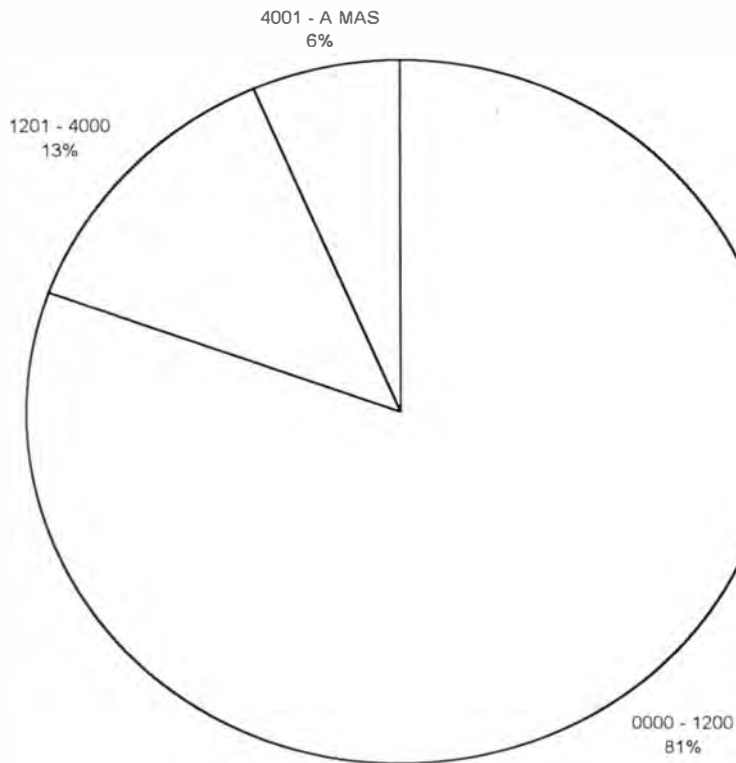
FALLAS DE VARILLAS POR ESTIRAMIENTO

RANGO DE PROF.	OCURENCIAS
0000 - 1200	25
1201 - 4000	4
4001 - A MAS	2
NR	0
TOTAL	31

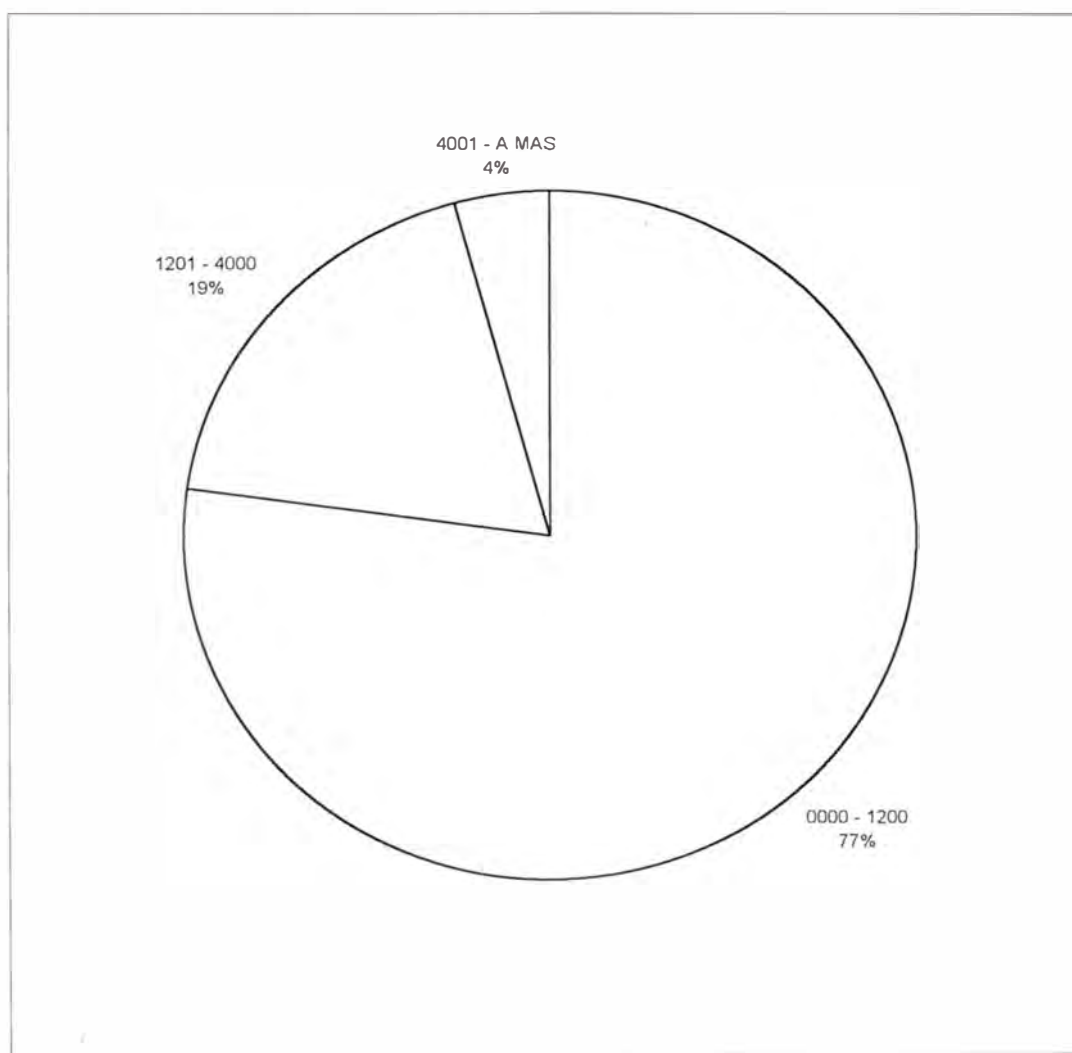
FALLAS DE VARILLAS POR DESGASTE

RANGO DE PROF.	OCURRENCIAS
0000 - 1200	95
1201 - 4000	23
4001 - A MAS	5
NR	2
TOTAL	125

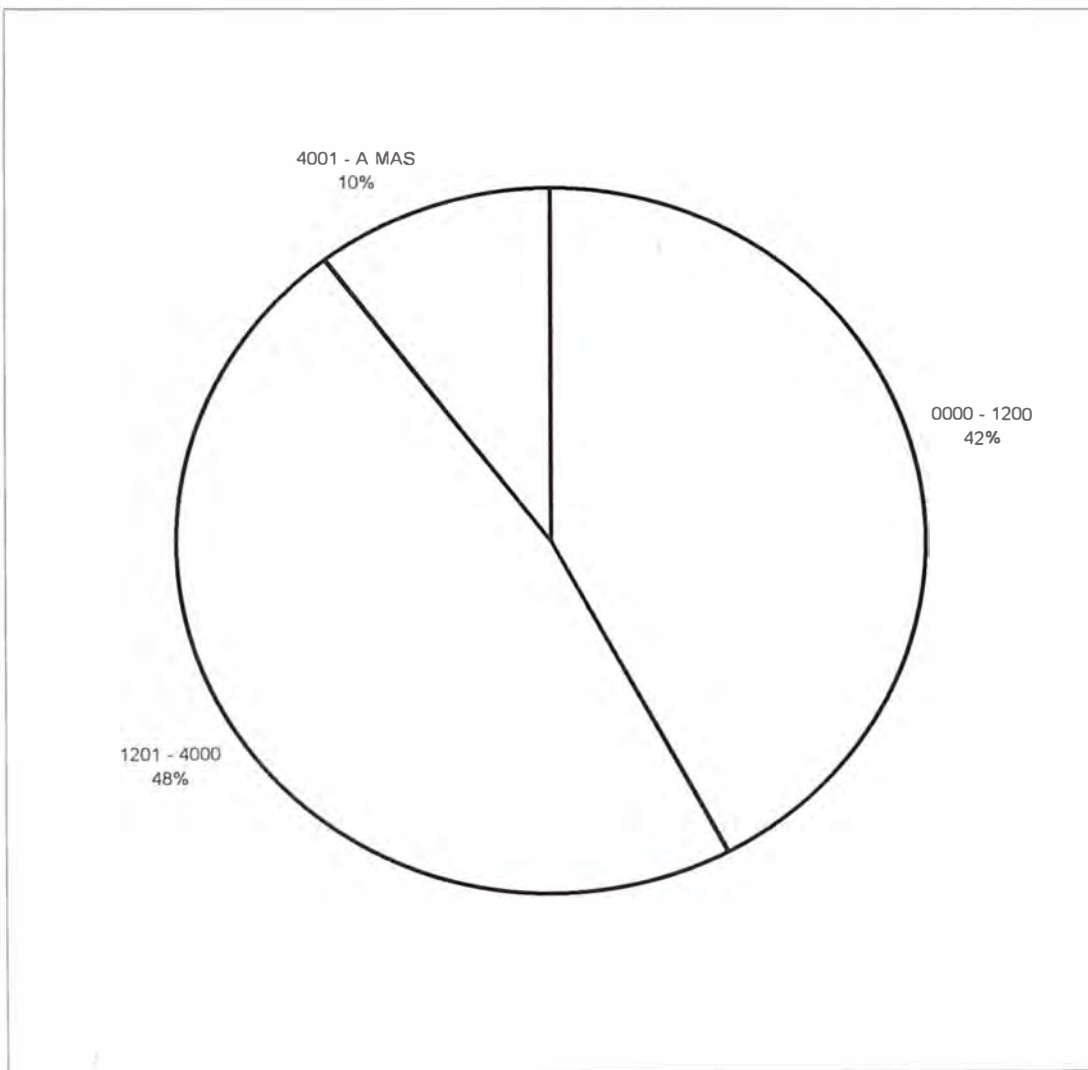
FALLAS DE VARILLAS POR COPLE ROTO

RANGO DE PROF.	OCURRENCIAS
0000 - 1200	49
1201 - 4000	55
4001 - A MAS	12
NR	17
TOTAL	133

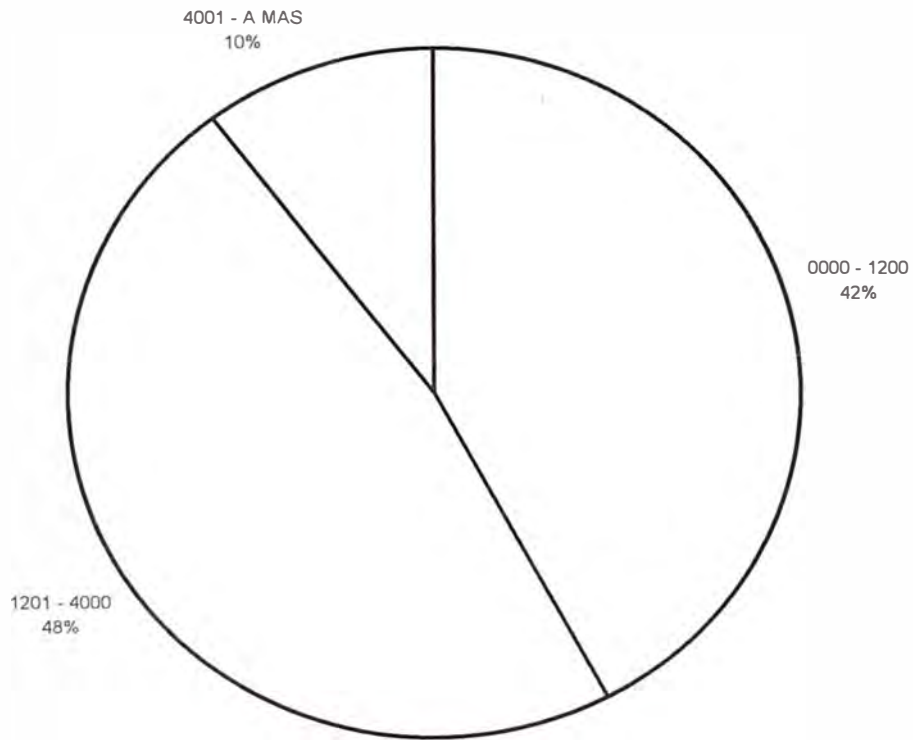
FALLAS DE VARILLAS POR COPLE DESGASTADO

RANGO DE PROF.	OCURRENCIAS
0000 - 1200	5
1201 - 4000	3
4001 - A MAS	2
NR	134
TOTAL	144

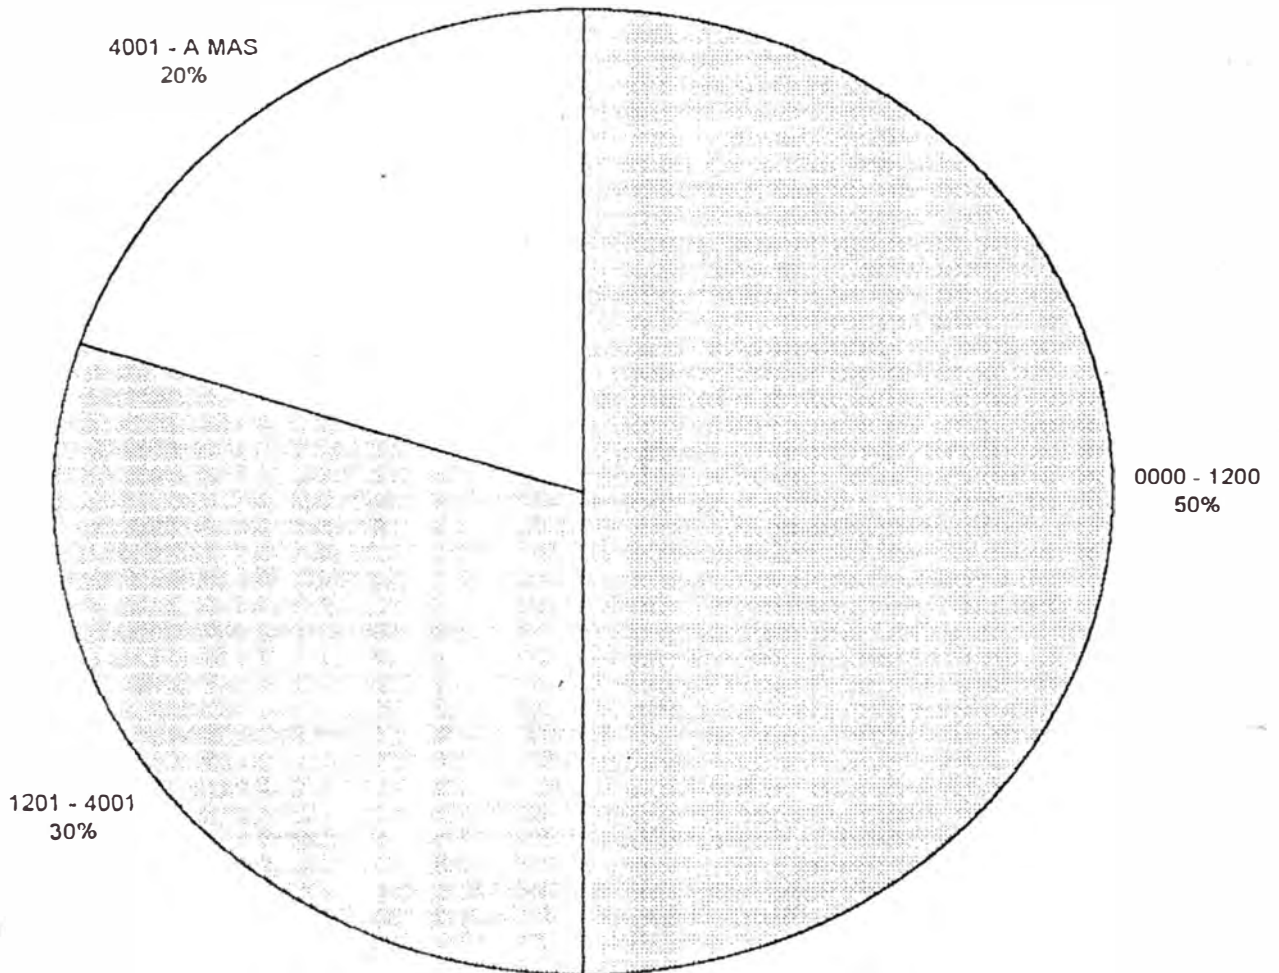
FALLA PROMEDIO DE VARILLAS

RANGO	CUERPO DE VARILLAS			COPLES		TOTAL
	ROTAS	ESTIRADAS	ESGASTADA	ROTOS	DESGAST.	
0000 - 1200	20	25	95	49	5	194
1201 - 4001	32	4	23	55	3	117
4001 - A MAS	56	2	5	12	2	77
NR	0	0	2	17	134	153
TOTAL	108	31	125	133	144	541
