**DETERMINACIÓN DE LA CAUSA DE FALLA DE UN MOTOR
CATERPILLAR C175-16, MEDIANTE EL MÉTODO DE ANÁLISIS
DE FALLAS**

INFORME DE SUFICIENCIA

El objetivo principal del presente trabajo es encontrar la causa raíz de la falla del motor Caterpillar C175-16 perteneciente al camión HT56 de la flota de camiones Caterpillar

793F de la Compañía Minera Antamina S.A., mediante la aplicación del método de Análisis de Fallas con la finalidad de evitar la recurrencia de la falla.

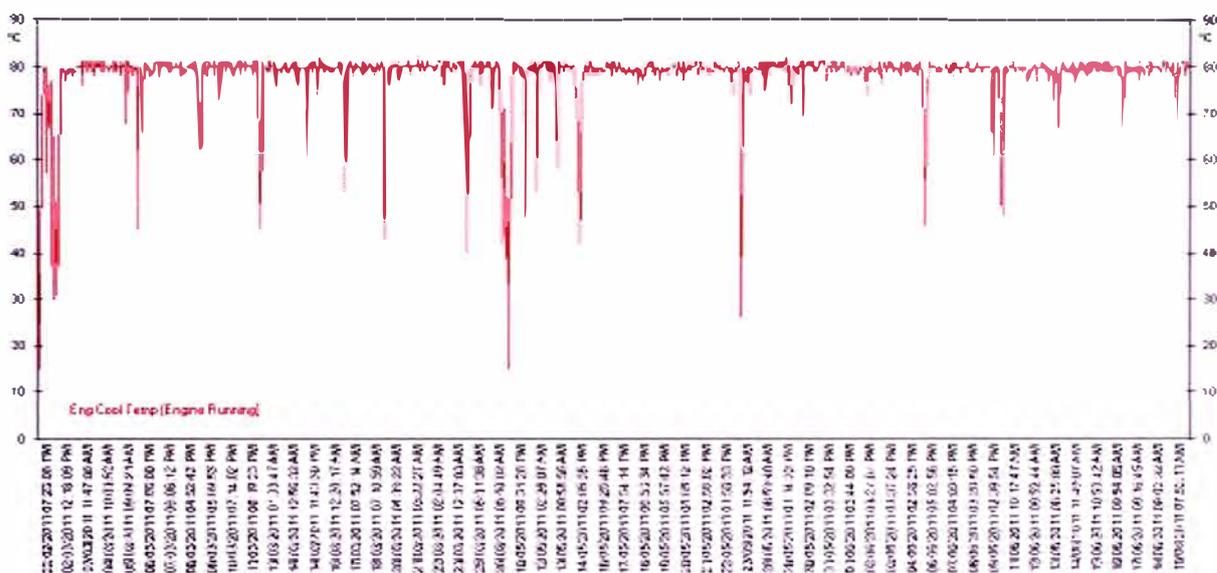
FIG. 3.4. Tendencia de Temperatura de Refrigerante de Motor 2011

La temperatura del líquido refrigerante del motor (fig. 3.4) se mantuvo en promedio a 82°C, siendo los valores normales de operación entre 82 y 88°C.

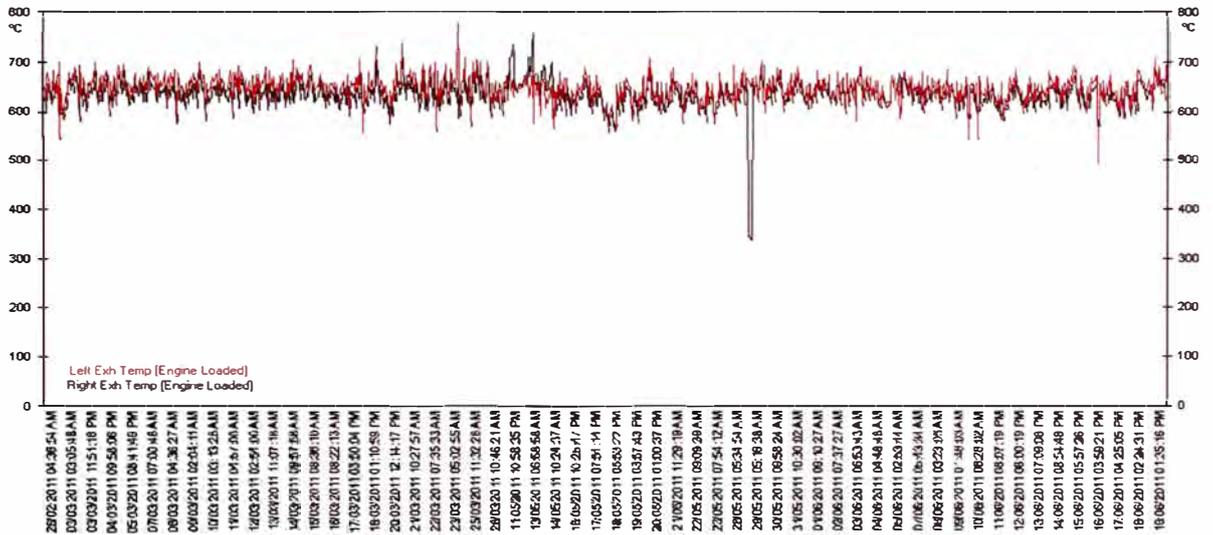
FIG. 3.5. Tendencia de Temperatura de Gases de Escape de Motor 2011

La temperatura de ambos ductos de escape se mantuvo pareja y en promedio a 650°C (fig.3.5).

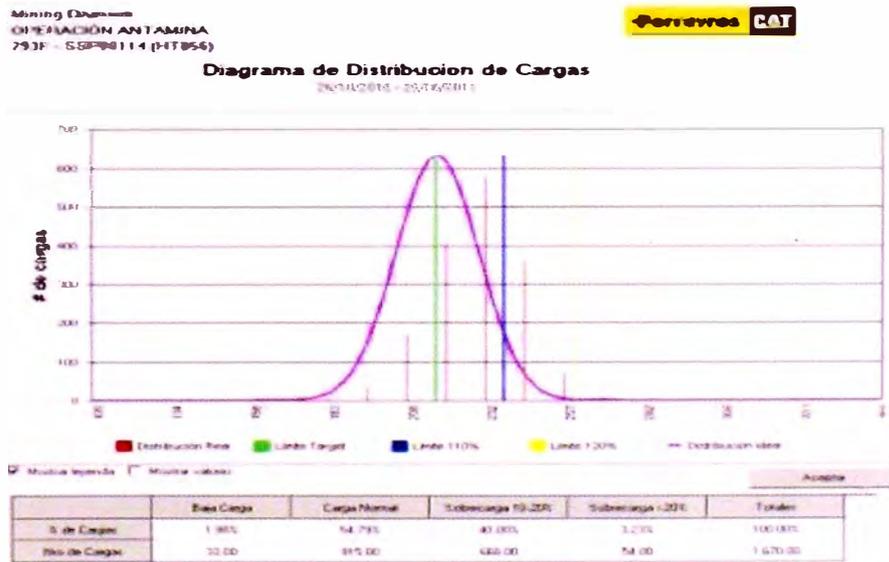
DIAGRAMA 3.1. Distribución de Cargas

En el diagrama de distribución de cargas (diagrama 3.1) en la tolva del camión para el último año operativo se observa 668 sobrecargas ente el 10 y 20% y 54 sobrecargas que exceden el 20%.

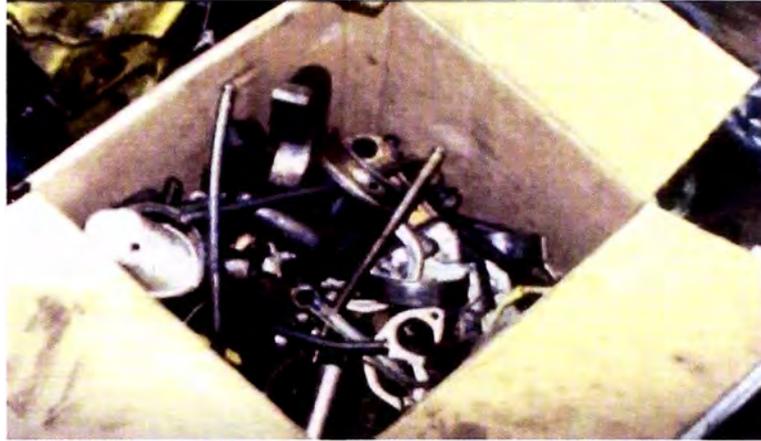
FIG.4.4. Piezas relacionadas con una falla que se desmontaron y guardaron sin ningún cuidado.

Estas piezas se desmontaron y se guardaron sin ningún cuidado (fig.4.4). Los cojinetes del motor se sacaron sin determinar su ubicación y se tiraron descuidadamente en una caja con otras piezas sueltas. Después se transportaron tal como estaban y el roce y choque entre las piezas produjeron otros daños. En este caso, el encargado de examinarlas no puede obtener los datos necesarios de estas piezas.

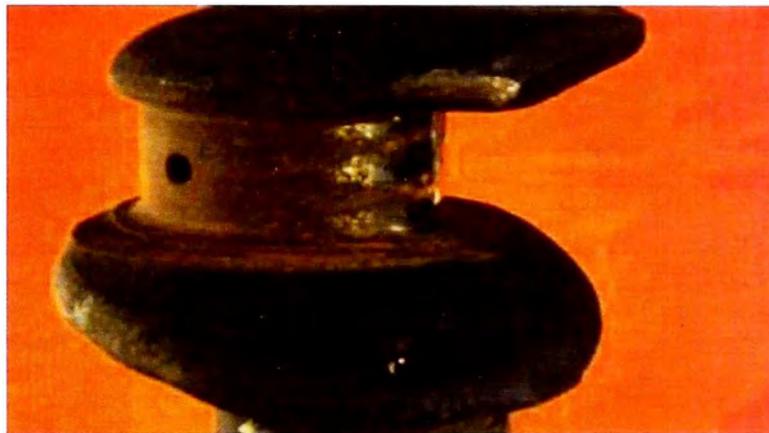
FIG.4.6. Muñón de cigüeñal con excesiva corrosión.

Por ejemplo, este cigüeñal (fig. 4.6) no ha sido protegido contra la corrosión y estuvo a la intemperie durante varios días antes de hacerle la inspección. La excesiva oxidación que se produjo nos impidió obtener datos sobre el desgaste en la superficie de los muñones.

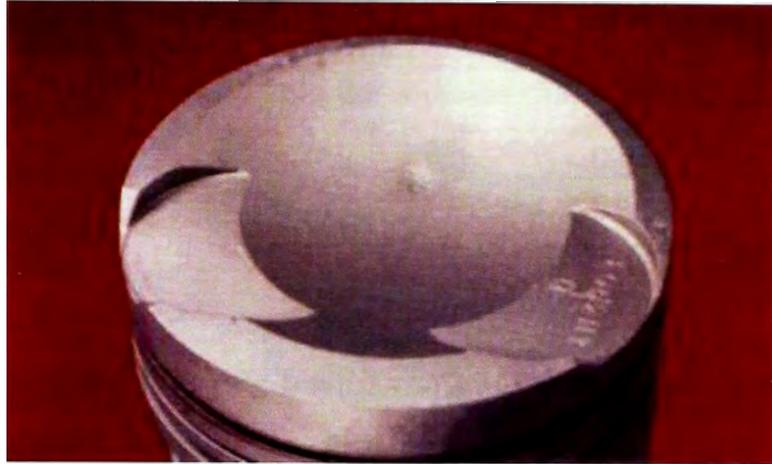
FIG.4.8. Pistón de motor limpiado mediante un arenado.

Este pistón de la fig. 4.8 se limpió con arena soplada. Muchos hechos que pudieran darnos la clave de la falla se perdieron.

Por ejemplo, no se puede saber el tipo de desgaste porque los abrasivos borraron los indicios, las temperaturas de operación no se pueden determinar porque no hay manchas y las condiciones de operación no se saben porque ya no hay depósitos en la corona.

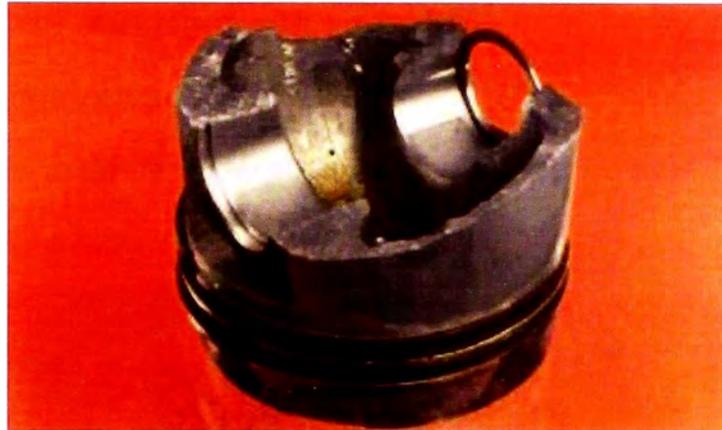
FIG. 4.14. Pistón fracturado con código UM UN KD

El código de fecha del pistón de la fig. 4.14 (UM UN KD) revela que la fundición se hizo el 12 de octubre de 1979. (El día es UM = 12, el mes es UN = 10 y el año es KD = 79).

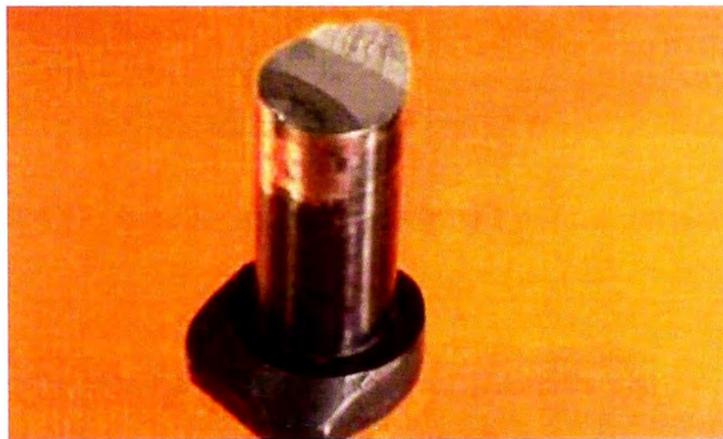
FIG.4.16. Perno fracturado

Por ejemplo, la fractura del perno mostrado en la figura 4.16 tiene el "oleaje" típico de una grieta por fatiga. Ese "oleaje" nos lleva al punto de iniciación de la grieta, situado al costado del vástago. Eso es todo lo que se puede observar a simple vista.

Sin embargo, si ampliamos la imagen vemos una depresión anormal del lado del vástago, donde se inició la grieta por fatiga (fig. 4.17). Esa depresión parece que se debe a un abuso o a un daño determinado. Esto nos lleva a buscar la causa del daño. ¿Se repararon antes estos pernos? ¿O se cambiaron en el último reacondicionamiento? ¿O estuvieron guardados durante dicho reacondicionamiento?

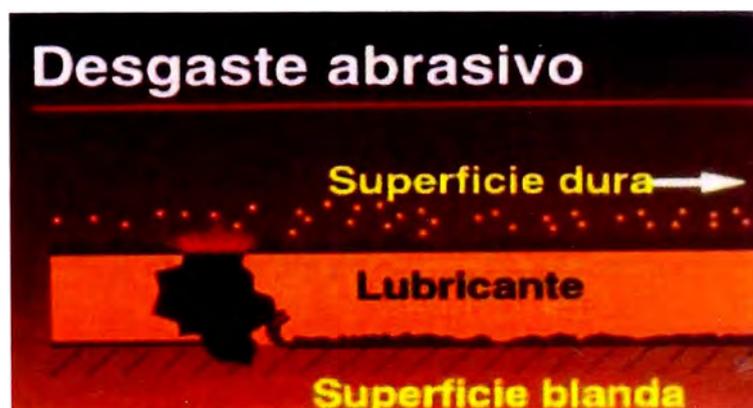
FIG.4.20. Desgaste abrasivo.

El desgaste por abrasión es el más común. Se produce cuando partículas duras y más grandes que la película de lubricante se introducen entre dos superficies móviles. Esas partículas cortan las superficies blandas, las rayan y producen desechos secundarios. Las superficies duras no se cortan tan fácilmente, pero al rozar con los desechos pueden generar más calor. Con buena lubricación se disipa el calor generado y se produce poca elevación del calor en las superficies.

Si el desgaste por abrasión aumenta, las superficies se ponen ásperas, pueden entrar en contacto, a pesar del lubricante, y generar más calor del que éste puede enfriar. Esto ocasionará desgaste secundario por adherencia. La persona que examine la pieza deberá hacerlo cuidadosamente para distinguir el desgaste secundario por adherencia y el que se origina por abrasión.

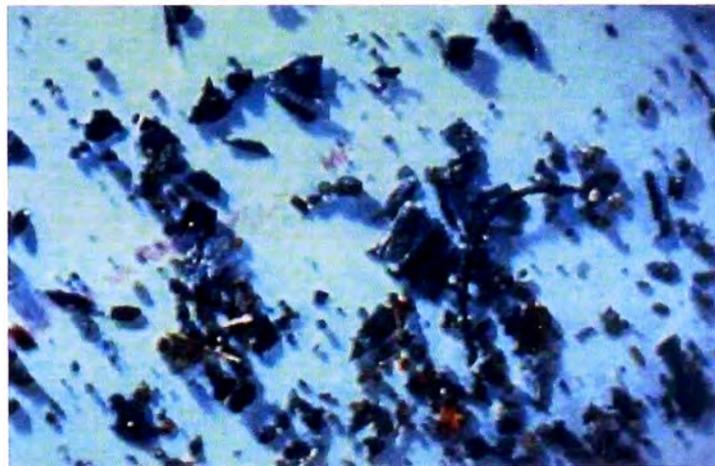
FIG. 4.21. Ejemplo de partículas abrasivas.

Ejemplos de partículas abrasivas son las virutas de acero y aluminio (fig. 4.21), la arena para machos, restos de pintura, suciedad y otras materias extrañas. Si esas partículas son grandes, es posible que se hayan producido durante la fabricación, el mantenimiento o las reparaciones. Si son pequeñas, pueden haber entrado durante la operación o por un mantenimiento inadecuado. El desgaste por abrasión se determina fácilmente, pero lo que se busca es la causa, es decir "¿Qué tipo de desechos son y de dónde provienen?" Por lo tanto, en un análisis del desgaste por abrasión es muy importante tener todos los datos sobre las partículas abrasivas, porque esto nos lleva a su origen y a comunicarnos con el miembro del equipo responsable de la falla.

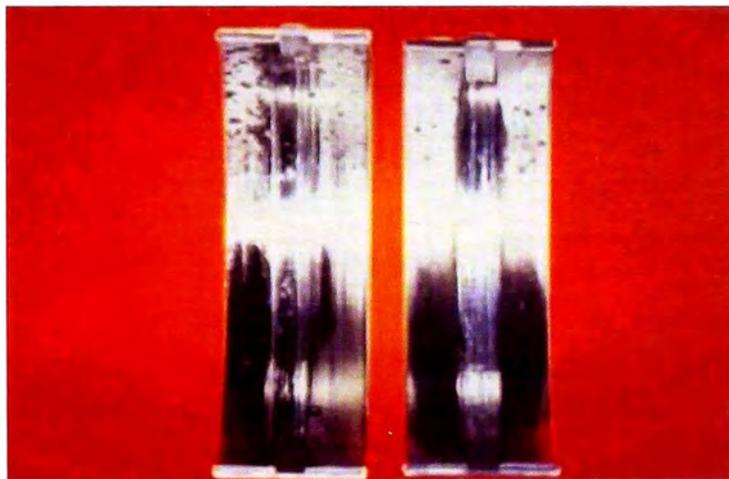
FIG. 4.22. Cojinetes de motor contiguos.

La superficie blanda de este cojinete de biela no sólo está rayada profundamente y con partículas duras incrustadas, sino que tiene incrustados desechos secundarios.

El cojinete principal contiguo a éste no se dañó (ver fig.4.22). Por lo tanto, los residuos deben haber quedado en los conductos de lubricación al perforar el cigüeñal o en el cojinete mientras se armaba. El personal que examine la pieza deberá sacar algunas de las partículas duras que están incrustadas y anotar su tamaño, forma, propiedades magnéticas y color. Por lo general, estos datos son suficientes para determinar de dónde provienen los desechos o para ponernos a buscar datos en otra dirección.

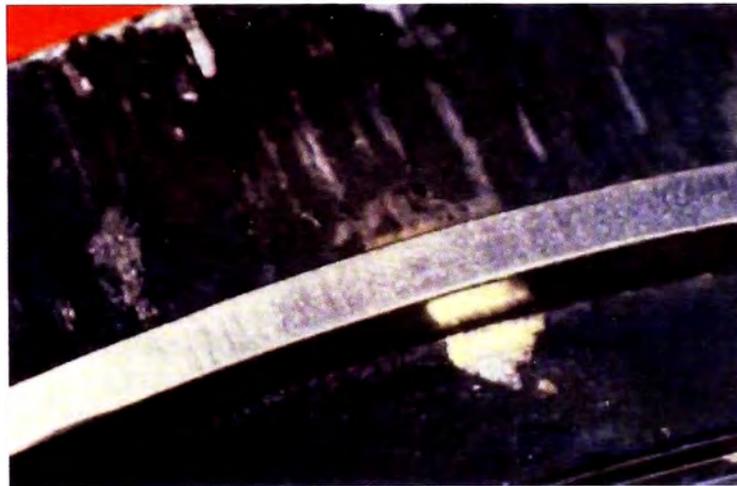
FIG. 4.23. Anillo superior de pistón

Las partículas de desgaste no se incrustan fácilmente en las superficies duras, pero pueden producir ralladuras por abrasión. En la figura 4.23 vemos un ejemplo de esto en un anillo superior de un pistón. Empecemos por lo más importante y preguntemos “¿Qué apariencia tiene actualmente el anillo?”, “¿Qué apariencia tenía originariamente?”, “¿Cuál es el grado de desgaste?”, “¿Cuánto tiempo hace que el anillo está en uso?” y “¿Entraron materias extrañas en el sistema de admisión de aire o en alguna otra parte?” Si los otros

anillos superiores están en condiciones similares, es posible que haya una contaminación en el sistema de admisión de aire y deberíamos buscar allí datos de entrada de suciedad. Es necesario anotar el tamaño, la forma, ubicación y frecuencia de las ralladuras. También debemos examinar otras piezas que pudieran haber estado expuestas a materiales abrasivos y anotar todos los datos obtenidos durante ese examen.

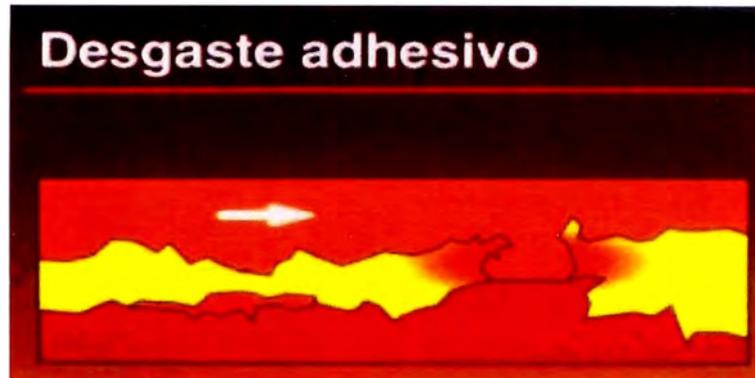
FIG. 4.24. Desgaste Adhesivo

El desgaste por adherencia es el que más rápido se desarrolla. Se produce cuando dos superficies móviles entran en contacto sin adecuada lubricación ni refrigeración. Al rozar una con la otra, generan calor por fricción, elevan la temperatura de la superficie hasta el punto de fusión y se adhieren.

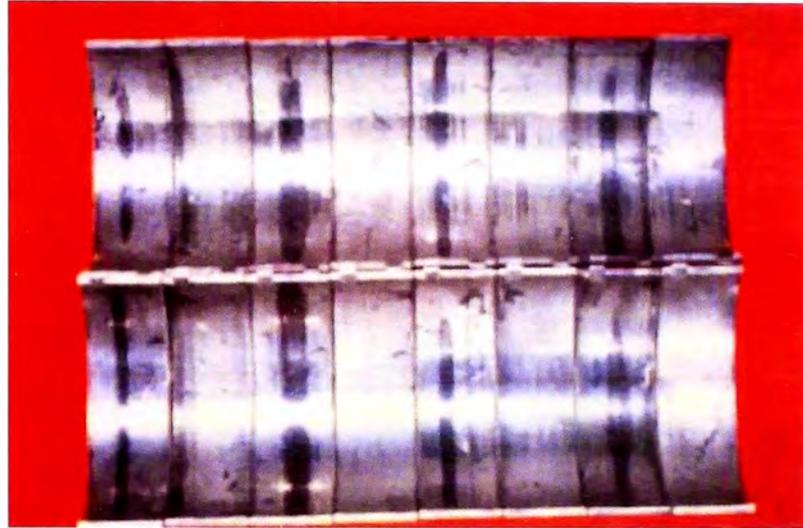
FIG. 4.25. Cojinetes con desgaste por adherencia.

Los cojinetes de la figura 4.25 funcionaron durante cinco minutos sin presión de aceite, produciéndose daño permanente por adherencia.

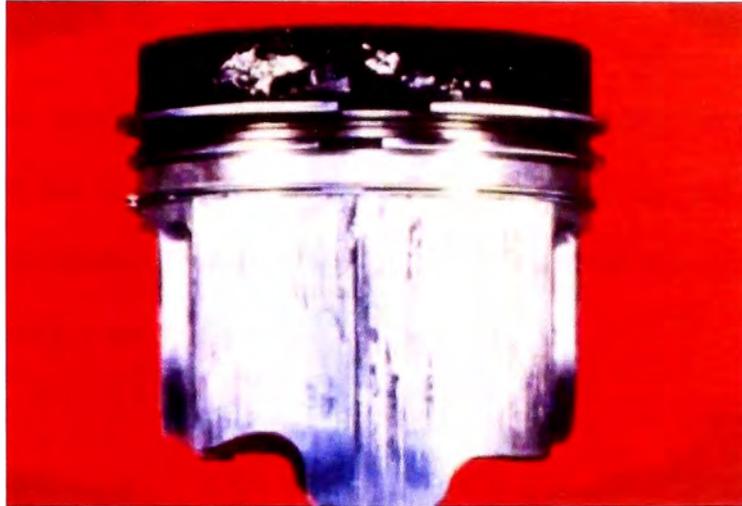
FIG. 4.26. Faldón de pistón con desgaste por adherencia.

A medida que avanza el desgaste, una de las superficies se atasca y se suelda a la otra, sacándole a la más blanda pedazos de metal. El faldón de pistón de la figura 4.26 se adhirió a la camisa del cilindro por lo que se rompieron las secciones recalentadas y debilitadas. Como no vemos atascamiento en el área de los anillos, sabemos que este desgaste comenzó en el faldón. Esto nos sugiere que examinemos los otros pistones y que reunamos datos sobre los sistemas y las condiciones que pudieron haber causado las altas temperaturas del faldón. Si los demás pistones están bien, hay que reunir datos sobre la lubricación y la refrigeración del pistón averiado.

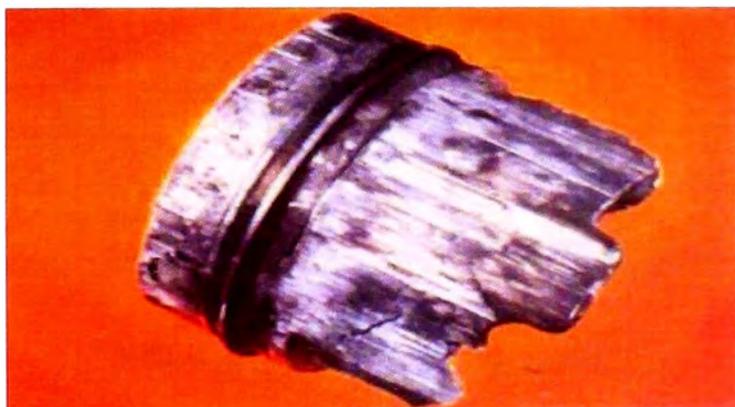
FIG. 4.27. Pistón debilitado y fracturado.

Si la pieza sigue funcionando, el desgaste por adherencia producirá temperatura de fusión que terminará por reducir la resistencia del metal y ocasionar una fractura. Aunque la pieza esté hecha pedazos, la limpieza cuidadosa, el orden y examen de los pedazos nos revelarán las causas. El pistón de la figura 4.27 funcionó hasta que se destruyó en un motor sin refrigerante.

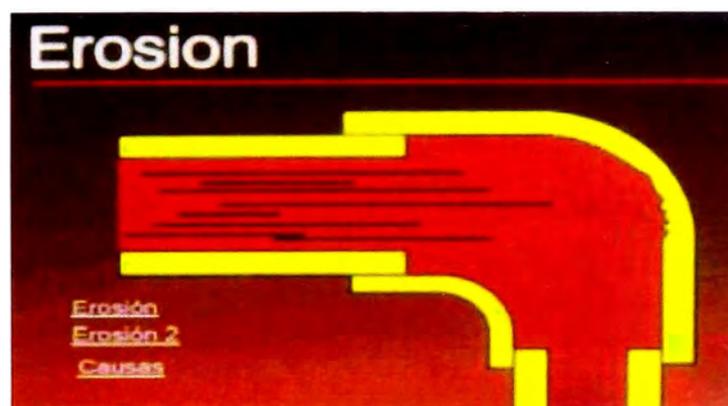
FIG. 4.28. Desgaste por erosión.

Se produce erosión cuando los fluidos de movimiento rápido acarrear partículas que chocan contra las superficies a alta velocidad y producen un impacto muy fino y daño por abrasión. Por lo general, la superficie desgastada tiene una apariencia granallada o sin brillo.

El desgaste por erosión ocurre en todos los sistemas del motor. Los filtros y los intervalos de cambio de filtros han sido diseñados con el fin de controlar el desgaste por erosión (y el desgaste por abrasión) para mantenerlo dentro de los límites aceptables. Cuando los clientes utilizan filtros de baja calidad pueden perder el control de desechos y de cuerpos extraños que se logra con los filtros de alta calidad. En consecuencia, se puede producir desgaste por erosión o por abrasión a límites inaceptables.

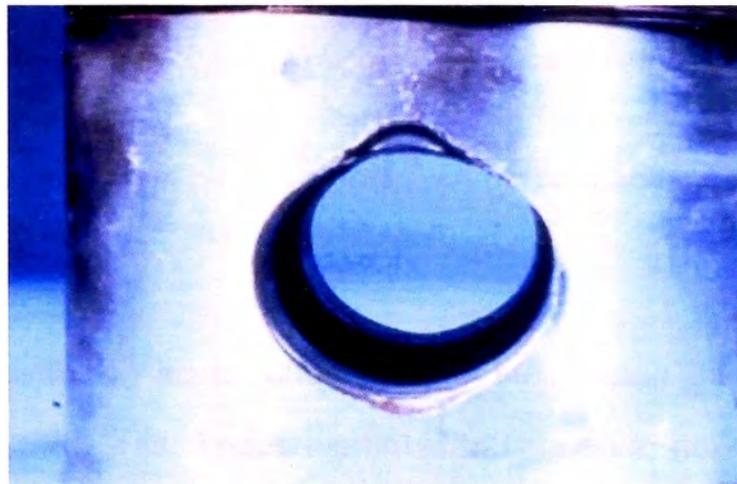
FIG. 4.29. Erosión en el agujero para pasador de biela.

Si las piezas se rompen o se aflojan, el desgaste por erosión puede empezar rápidamente. En el ejemplo de la figura 4.29 se rompió el retén del pasador de

biela y las piezas flojas erosionaron gravemente el agujero para el pasador de biela. Al estudiar el daño, nótese que la erosión es peor en la parte superior del agujero. Esto se debe a la carga y al movimiento del pistón contra el retén roto (el movimiento descendente del pistón es más violento y súbito que el ascendente).

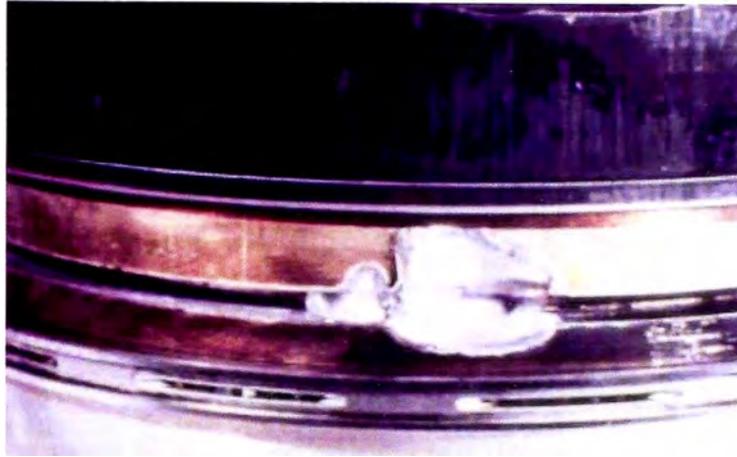
FIG. 4.30. Desgaste por erosión en ranura para anillo de pistón.

En la fig. 4.30 vemos un caso de desgaste por erosión producido por la fractura de un anillo de pistón. Nótese nuevamente que el daño es mayor encima del anillo que debajo del mismo. Después de reunir los datos sobre el desgaste debemos estudiar las posibles causas de la fractura del anillo.

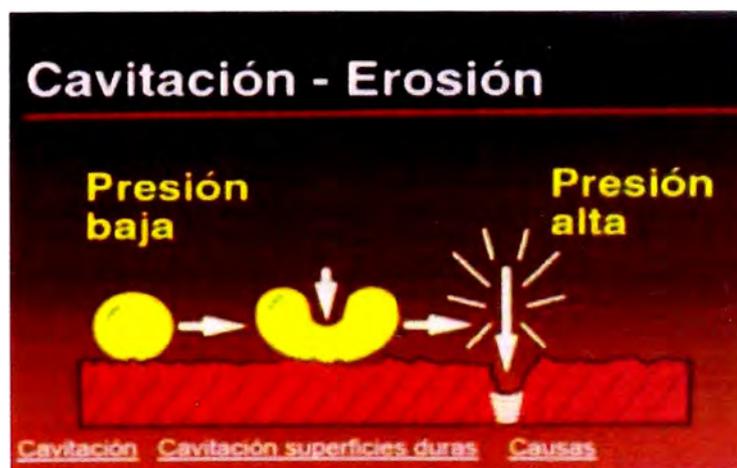
FIG.4.31. Erosión por Cavitación.

La erosión por cavitación se produce cuando se rompen burbujas gaseosas contra superficies metálicas. Todos los líquidos contienen gases disueltos que forman burbujas en áreas de baja presión. En condiciones anormales de uso se pueden producir más burbujas gaseosas que las previstas. Cuando entran en las áreas de alta presión, las burbujas revientan por la presión produciendo un chorro de fluido que da contra la superficie metálica a velocidades supersónicas. Esto forma a veces grietas finas que se unen entre sí hasta que pequeñas partículas se desprenden dejando el metal con picaduras. Se pueden formar burbujas cuando:

Estas condiciones son normales en los motores diesel y por lo general ocurren al mismo tiempo. En los sistemas de enfriamiento se usan acondicionadores para crear una capa de protección que impide a las burbujas entrar en contacto con los metales. Al tratar de determinar la causa principal de la erosión por cavitación, es importante recordar estos datos.

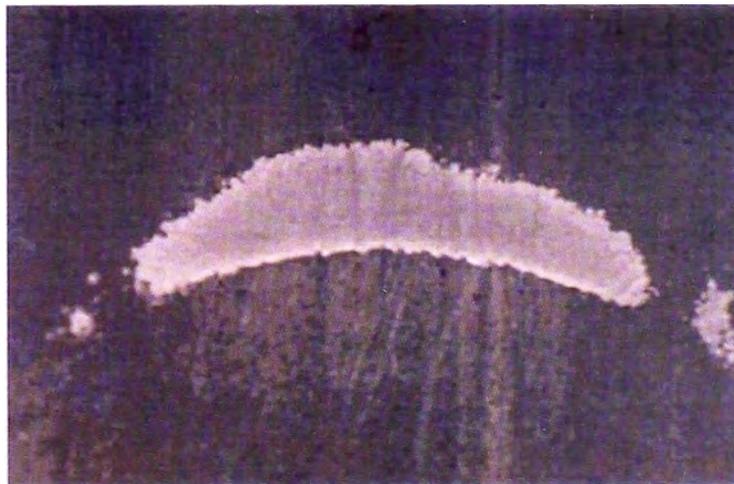
FIG. 4.32. Erosión por cavitación en semicasco superior de cojinete de biela.

Los cojinetes usados de un motor suelen estar erosionados por cavitación (fig.4.32). La rotación del eje y la presión de los gases en los cojinetes de biela y cojinetes de bancada crean áreas de baja y alta presión (la 3ra. condición mencionada anteriormente). Las zonas de baja presión producen burbujas de vapor y las de alta presión hacen que esas burbujas exploten. Cuando esto ocurre, la superficie del metal sufre un esfuerzo y se desarrollan grietas finas que, una vez unidas, forman "picaduras". Las diferentes aplicaciones de los motores producirán distintos tipos de erosión por cavitación.

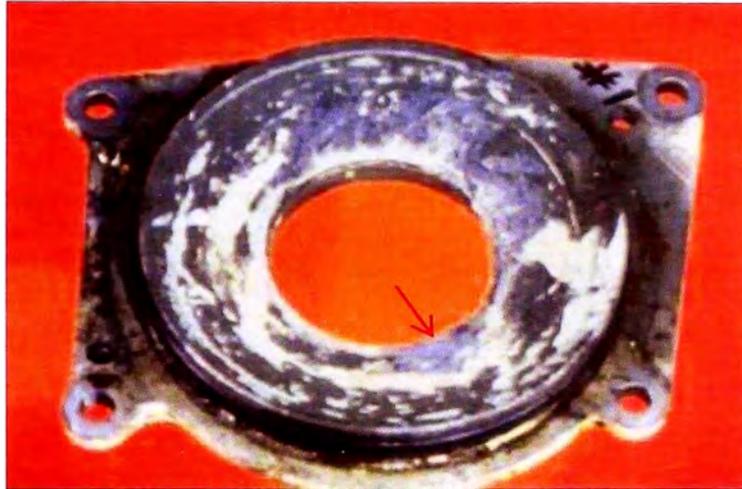
FIG. 4.33. Caja de aluminio erosionada por cavitación.

Esa erosión puede dañar las cajas de aluminio de los sistemas de enfriamiento como en el ejemplo de la figura 4.33, especialmente si hay restricciones en la succión que reducen la presión y producen cavitación por los fluidos en el rodete de la bomba. Las burbujas se forman del lado de baja presión (succión) y revientan violentamente en el lado de presión alta (descarga).

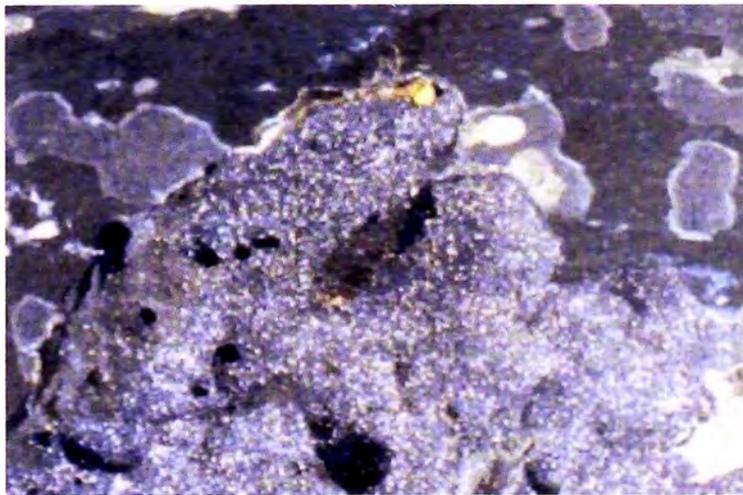
FIG. 4.34. Acercamiento de área erosionada.

Al agrandar la figura anterior en la zona señalada por la flecha roja (fig. 4.34), vemos una superficie centelleante, picada y como cristalizada, típica del aluminio fundido.

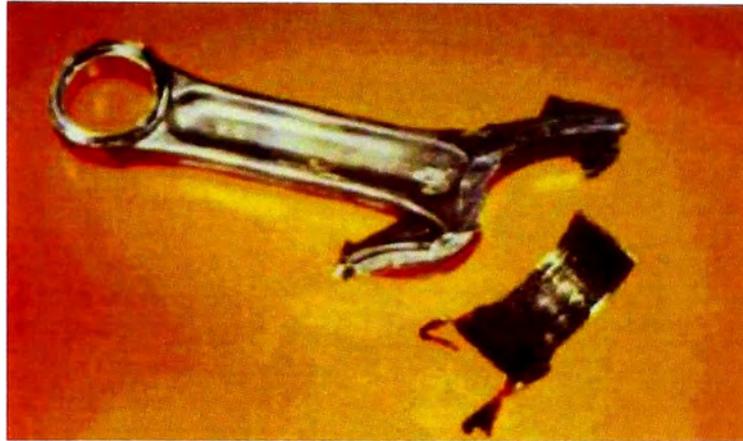
FIG. 4.36. Biela sobrecalentada.

La falla de este cojinete produjo temperaturas superiores a 817 °C (1.600 °F). En consecuencia, la biela perdió tenacidad y se despedazó (fig. 4.36). El vástago de la biela se oxidó durante el sobrecalentamiento y cuando se enfrió los óxidos produjeron varios colores. El azul, amarillo y gris pálidos y el azul oscuro nos indican que las temperaturas fueron de 260 °C a 650 °C (500 °F a 1.200 °F). Si se hubieran pasado los 650 °C, se habría producido un óxido color negro. En las piezas de acero o fundición, la presencia de óxidos color azul oscuro o negro indica que las temperaturas fueron extremadamente elevadas.

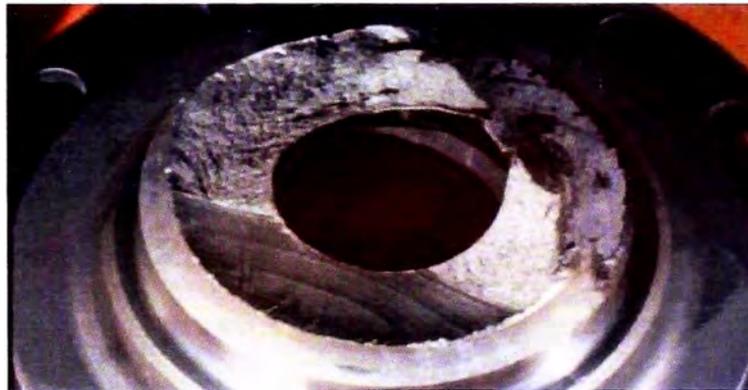
FIG. 4.38. Vista de fractura.

La fractura de la figura 4.38 empezó lentamente y fue creciendo desde abajo hacia arriba, donde está el agujero. Eso redujo la resistencia de la pieza y con cada nuevo ciclo se sobrecargó el metal, incrementando la velocidad de fractura. Noten la textura áspera que tiene la parte de la fractura rápida.

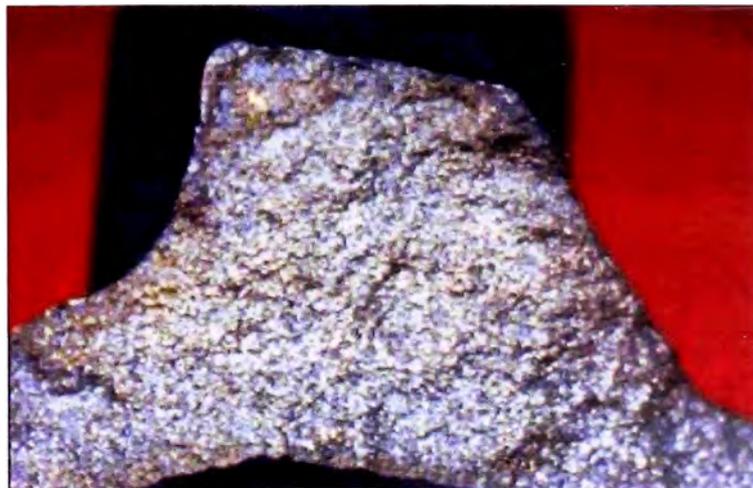
FIG. 4.42. Fractura frágil de una pieza de fundición.

La pieza de fundición de la figura 4.42 recibió un golpe y se rompió (carga por impacto y fractura frágil). La superficie de ruptura es áspera, cristalina y no tiene espiguillas que indiquen donde empezó la grieta.

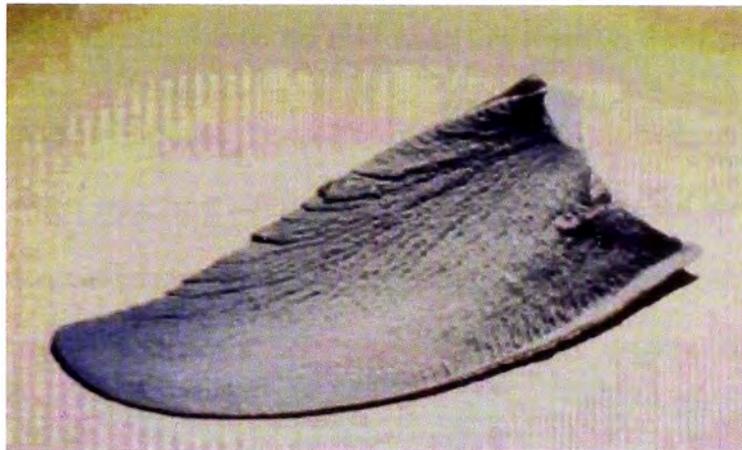
FIG. 4.43. Fractura frágil de una pieza de acero labrado.

La pieza de acero labrado de la fig. 4.43 también recibió un golpe y se rompió (carga por impacto y fractura frágil). Noten que las espiguillas son visibles e indican el punto de iniciación. La superficie de ruptura es áspera, brillante y centelleante.

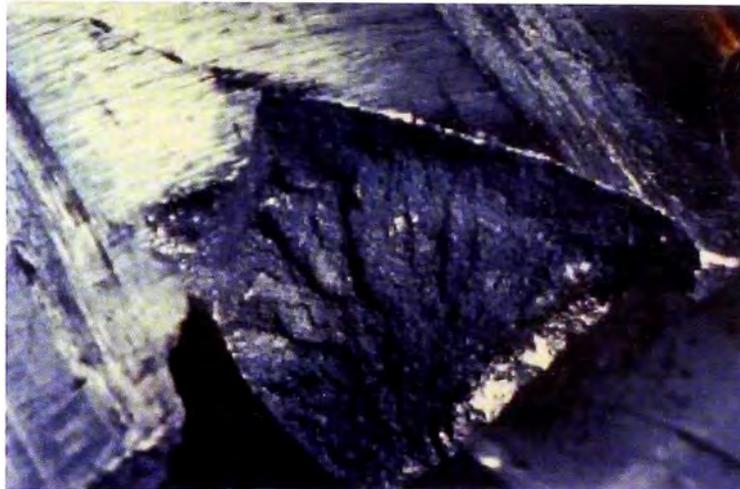
FIG. 4.47. Fractura frágil en pistón de metal fundido con espiguillas.

En la figura 4.47 tenemos una vista aumentada de una fractura de pistón. Rara vez se encuentran espiguillas en las fracturas frágiles de metales fundidos, pero en este caso sí las hay y se extienden hacia arriba, partiendo del agujero para el pasador. Esas espiguillas nos indican que el pistón se rompió con una carga por impacto y que la grieta empezó en la cara del agujero.

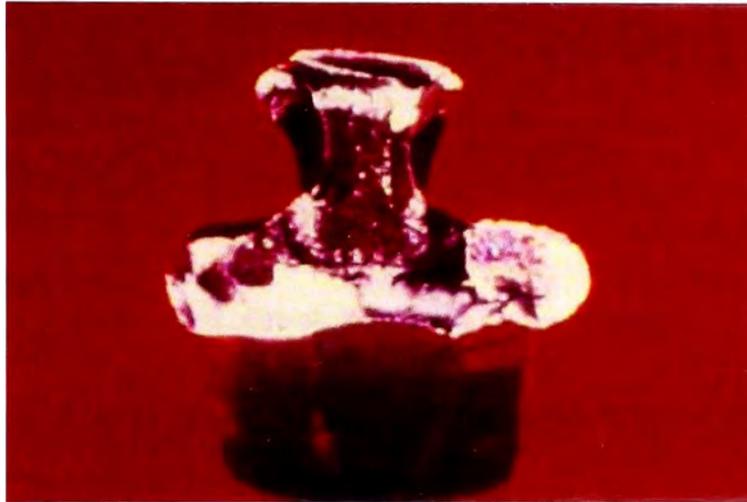
FIG. 4.48. Fractura dúctil en vástago de biela.

La sección de biela de la fig. 4.48 se rompió por estar sobrecargada. Al examinar la fractura, vemos la superficie áspera y oscura de una fractura dúctil en el centro y con labios cortantes alrededor de los bordes. Vemos también algunas áreas donde el daño por impacto fue menos importante, pero destruyó

en diferentes lugares la superficie original de la fractura. Este corte que se produce después de la fractura deja una superficie sedosa y sin características visibles, que no debe confundirse con una superficie de fractura.

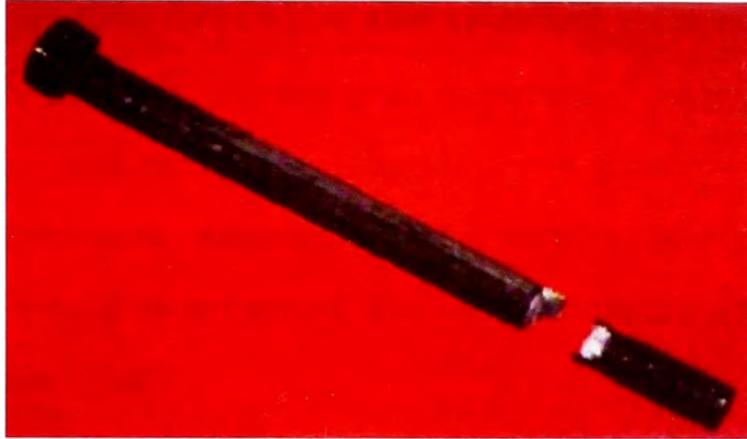
FIG. 4.52. Fractura dúctil descentrada de perno en prueba de tensión.

El perno de la fig. 4.52 se rompió en una máquina de pruebas de tensión, al ponerle una cuña debajo de la cabeza. Noten que el eslabón más débil de la cadena se halla en el fondo de rosca del perno, donde se produce la concentración de esfuerzos. El labio cortante es grande y está descentrado por la carga descentrada debida a la cuña.

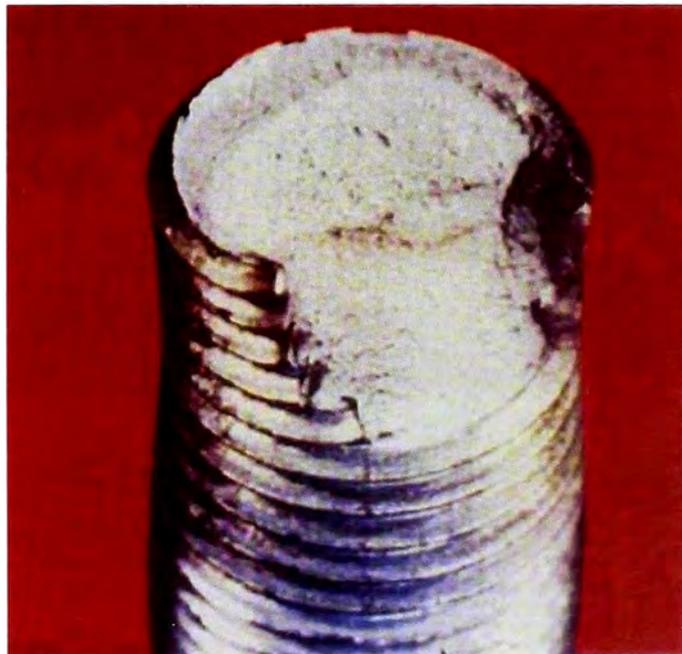
FIG. 4.53. Acercamiento de la cara de fractura dúctil.

Una inspección más minuciosa con una lupa revela que la textura de la superficie es áspera y leñosa y que el labio se extiende por detrás de la fractura. En la figura 4.53, la superficie no se ve oscura porque para la fotografía fue necesario usar luz extremadamente brillante.

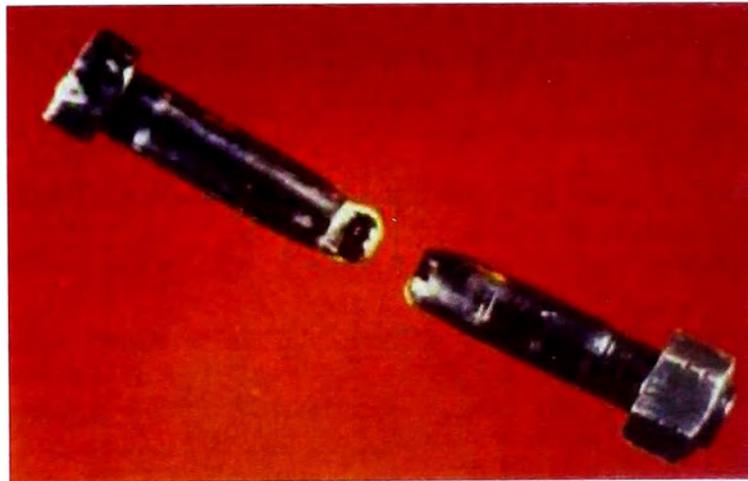
FIG. 4.54. Fractura dúctil de perno de tapa de biela.

El perno de tapa de biela de la figura 4.54 se rompió en el vástago y tiene un color muy oscuro. La fractura indica gran deformación plástica (el área de la sección transversal está reducida o “rebajada”), y la superficie de la ruptura es áspera, leñosa y contiene, además, un labio cortante grande. La apariencia oscura, áspera y leñosa de la fractura, además de la deformación plástica y del labio cortante indican que:

1. La grieta es dúctil y rápida;
2. Resulta de una sobrecarga (por eso es necesario determinar la causa de esa sobrecarga).

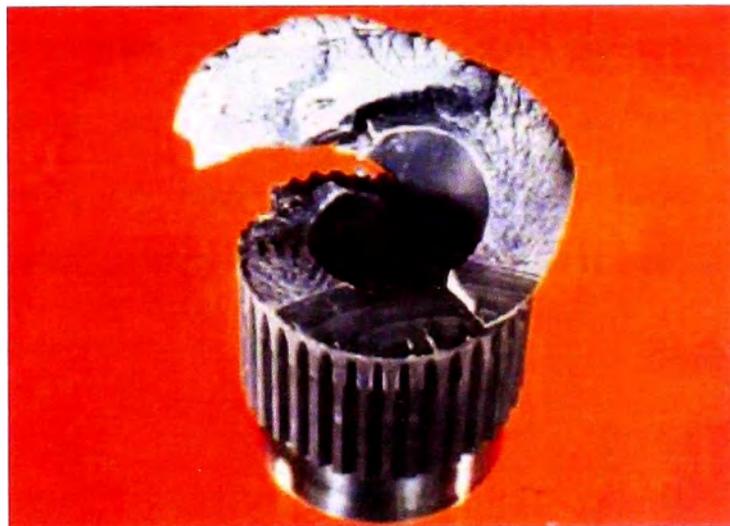
FIG. 4.56. Fractura de por fatiga de eje estriado.

La fractura por fatiga de la figura 4.56 contiene unas "marcas de playa" visible que se apartan del punto de iniciación y una fractura final frágil, indicada por las espiguillas que salen a partir de la última "ola".

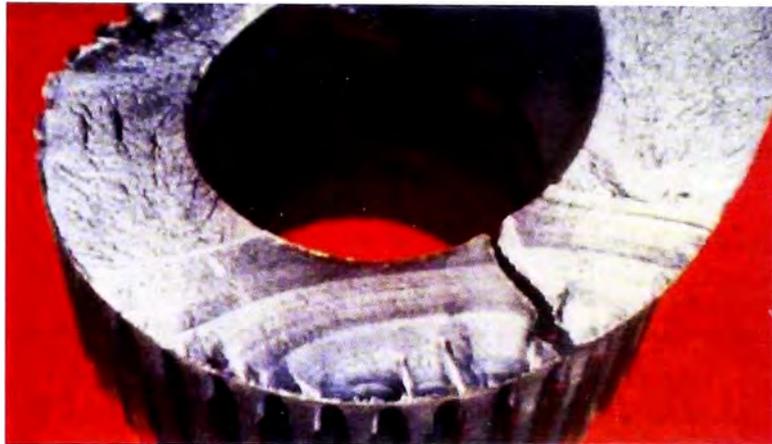
FIG. 4.57. Ampliación del sitio de iniciación de la fractura de la figura 4.56.

Mirando detenidamente el origen en la figura 4.57, comprobamos que hay marcas dentadas en el punto de iniciación, indicando la presencia de un gran esfuerzo o de severas concentraciones de esfuerzos.

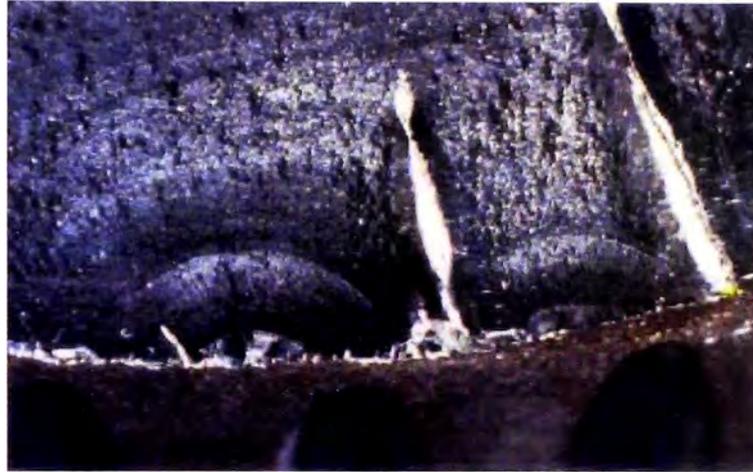
FIG. 4.58. Mayor ampliación del sitio de iniciación de la fractura de la figura 4.57.

Una mayor amplificación del sitio de iniciación (fig. 4.58) nos ayuda a buscar pre grietas u otros concentradores de esfuerzos que pueden haber sido la causa principal de la fractura. Aquí no hay concentradores de esfuerzos visibles, pero vemos unas "marcas de playa" típica en diferentes planos separados por marcas dentadas. Esto confirma la presencia de grietas internas múltiples.

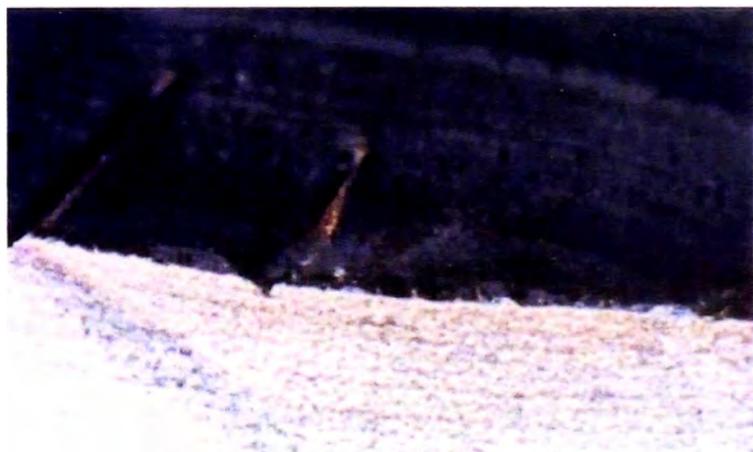
FIG. 4.59. Superficie de fractura del fragmento opuesto al mostrado en la figura 4.58.

Siempre es mejor mirar los dos lados de la fractura, ya que ambos pueden darnos claves. Aquí hemos agrandado la parte que encaja con la fractura anterior (fig. 4.59), pero todavía es difícil encontrar los concentradores de esfuerzos. Esto nos lleva a tomar datos sobre la carga aplicada a la pieza y a determinar si las cargas excesivas en el eje pudieron ser el resultado de desalineación o de otra condición.

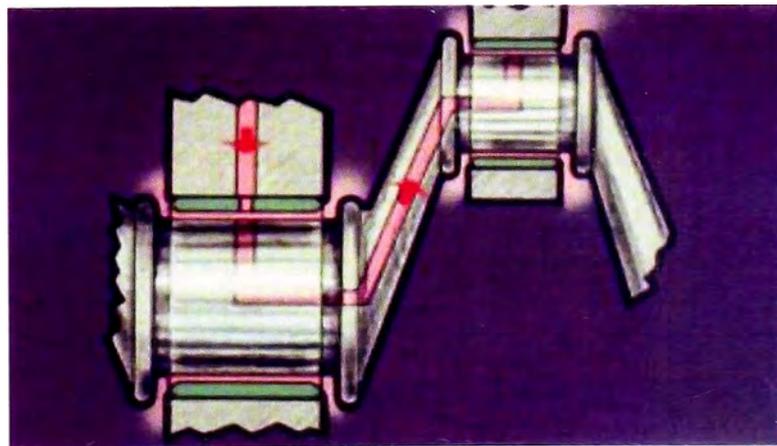
FIG. 4.66. Flujo de aceite desde el muñón de bancada hacia el muñón de biela.

La falla de un cojinete de biela o de bancada por lo general no causa falta de lubricación de los otros cojinetes a menos que el motor funcione a bajas revoluciones por minuto. Cuando un cojinete comienza a fallar (pero no ha patinado todavía) la pérdida de aceite estará limitada por el orificio del cojinete de bancada y la válvula de derivación de la bomba comenzará a cerrarse y a enviar más aceite al motor, manteniendo de este modo la presión de aceite del sistema.

Pero cuando las RPM son bajas, la bomba de aceite no bombea mucho aceite, su válvula de alivio se cierra y un cojinete de biela o de bancada que ha fallado puede perder tanto aceite que cause una disminución en el suministro y un daño en otro cojinete. Por eso, antes de opinar es necesario obtener todos los datos sobre la operación del motor.

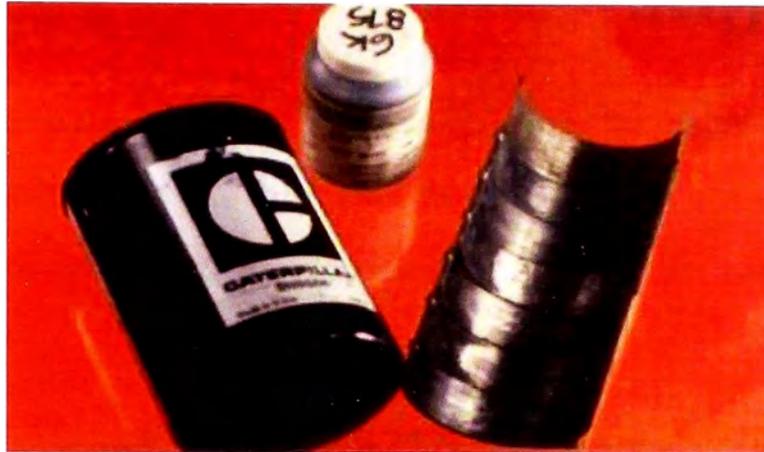
FIG. 4.67. Filtro y muestra de aceite de motor.

Los filtros de aceite y las muestras de análisis de aceite, son para el analista tan importantes como los cojinetes (fig.4.67).

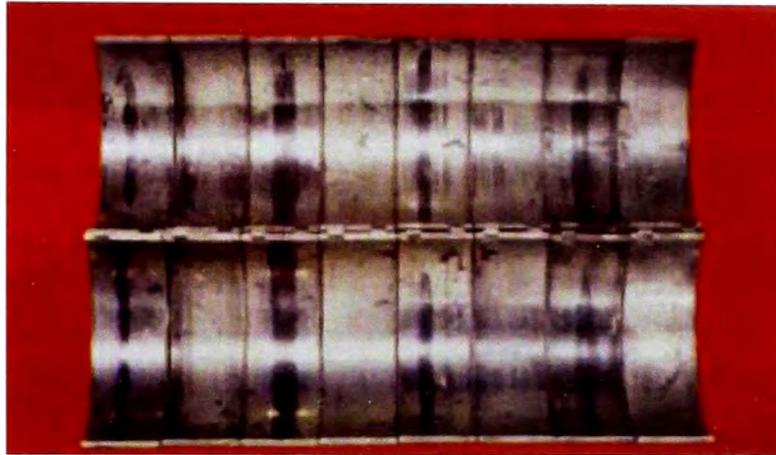
FIG.4.68. Cojinetes de biela que funcionaron con suministro interrumpido de aceite.

El desgaste por adherencia comienza puliendo el baño de estaño. Si la temperatura sube, la capa de plomo y estaño se funde y “desparrama”. Este juego de cojinetes de biela (fig. 4.68.) es típico de cojinetes que operan con suministro interrumpido de aceite. Noten que el daño es mayor en los números impares que en los pares, Hay dos razones por las cuales el centro de los cojinetes se calienta y funde primero que los bordes:

1. Cuando el suministro de aceite es interrumpido, hay menos aceite en el centro que en los bordes, porque el orificio de lubricación del cigüeñal recoge aceite del centro del cojinete. Esto acaba la película de aceite y produce mayor contacto por fricción en el centro y mayor generación de calor que en los bordes.
2. A medida que el centro del muñón se va calentando, se expande y su diámetro aumenta incrementando más el contacto y el calor en el centro.

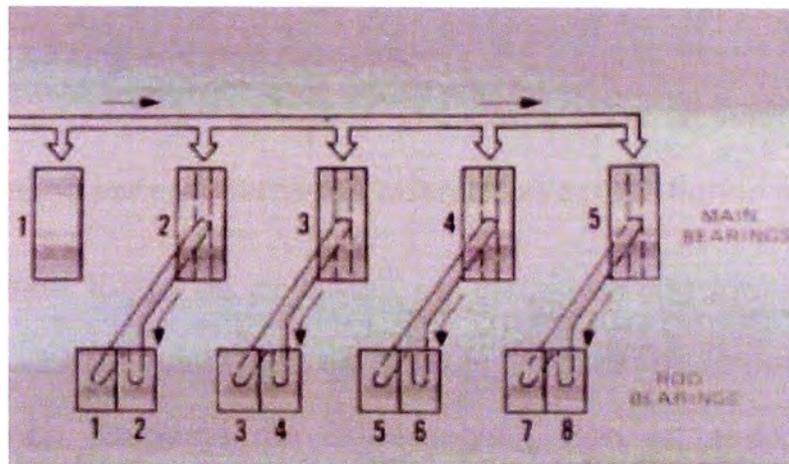
FIG. 4.69. Disposición de conductos de lubricación en un cigüeñal de motor en “V”

Si estudiamos el flujo de aceite de un motor típico en "V", vemos que los conductos de aceite de los cojinetes de biela con número par están perforados en los conductos inclinados con número impar (fig. 4.69). A medida que el cigüeñal gira, la fuerza centrífuga empuja el aceite de los conductos "inclinados hacia los conductos que interceptan y a los cojinetes de biela con números pares.

Esto indica que si hay sólo poco de aceite en el cigüeñal, la fuerza centrífuga lo mueve hacia los cojinetes pares. Por eso los cojinetes de biela impares en los motores en "V" recibirán menos aceite y se dañarán más que los pares, cuando haya poco aceite.

Igualmente, si hay basura en el sistema de lubricación de los motores en V", la fuerza centrífuga la enviará a los cojinetes de biela pares, produciendo daños por abrasión más severos, que los daños de los cojinetes impares. Los

conductos de aceite de otros motores están en otros lugares, pero la fuerza centrífuga siempre hace que el material más pesado salga primero. Estudiando la disposición de los conductos, sabremos qué cojinetes estarán más afectados por la falta de aceite o la presencia de basura.

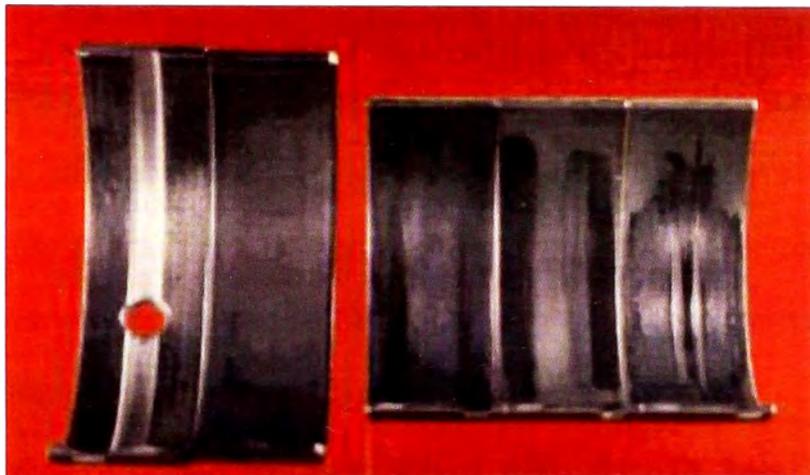
FIG. 4.70. Cojinetes ennegrecidos por operar con aceite diluido con refrigerante.

Algunas veces no es la cantidad de aceite sino la calidad lo que produce el desgaste por adherencia. Por ejemplo este usuario hizo funcionar el motor con una fuga considerable de refrigerante varios días hasta que se paró. Un cojinete de biela se había atascado completamente y otros estaban en diversos estados de desgaste adhesivo. Los cojinetes de bancada no se atascaron. Pero todos, como se ve aquí, se ennegrecieron (fig. 4.70). Podemos ver que los indicios de este tipo de desgaste son similares a los de falta de aceite, pero con la dilución del refrigerante tenemos además el ennegrecimiento de la capa de plomo y estaño.

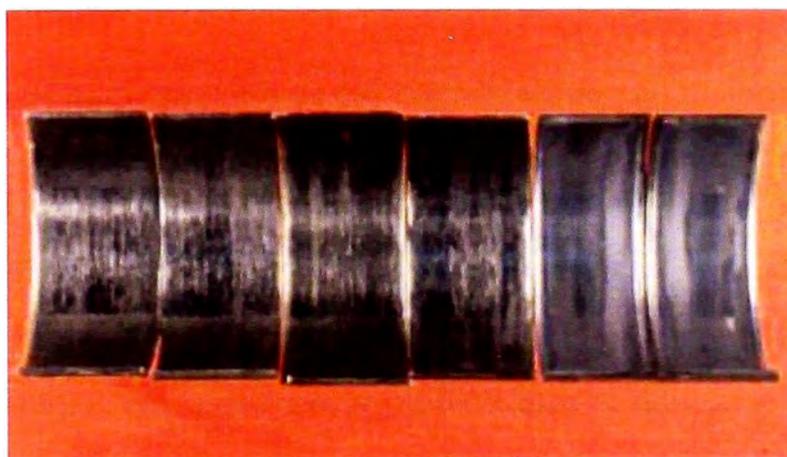
FIG.4.71. Cojinetes con desgaste por adherencia que operaron con aceite diluido con combustible.

Consideremos este juego de cojinetes de biela que funcionaron con 20% de dilución de combustible hasta que se produjo un ruido de impacto en el motor. Todos ellos tienen desgaste por adherencia y han patinado. Dos cojinetes tienen todavía alguna evidencia en la superficie de desgaste (fig. 4.71).

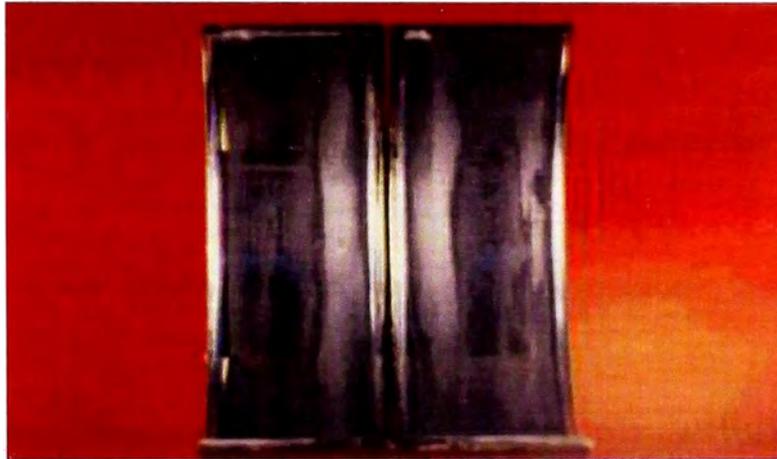
FIG.4.72. Vista de acercamiento de los cojinetes que aún tienen algo de la capa de plomo y estaño.

Una inspección más detenida de estos cojinetes (fig.4.72) indica que en los bordes ha quedado algo de la capa de plomo y estaño, pero que se ha desgastado en el centro y en las orillas mismas, donde las temperaturas fueron más elevadas y se produjo adherencia. Noten también que el color del cojinete difiere del que se produce cuando falta aceite o hay refrigerante diluido. Cada causa principal tiene indicios distintos.

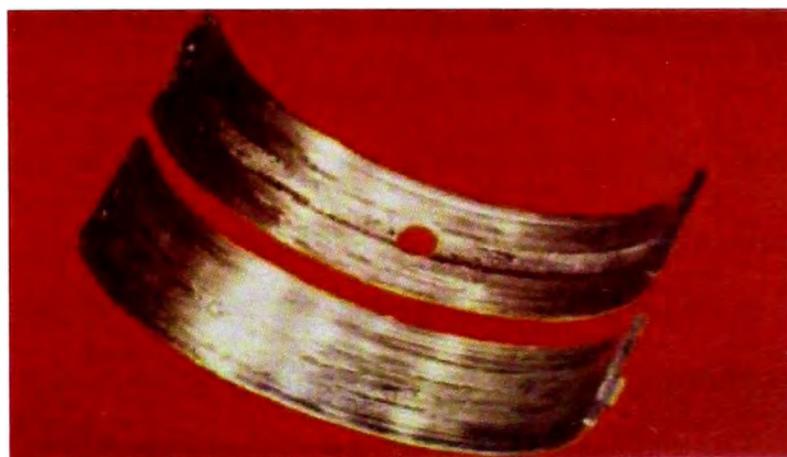
FIG.4.73. Cojinetes con desgaste por adherencia que operaron sin aceite.

Estos cojinetes (fig. 4.73) se rompieron cuando el operador drenó el aceite para cambiarlo y olvidó reponerlo antes de encender el motor. Este funcionó sólo unos minutos con poca carga, por eso el daño tiene este aspecto. Noten que **NO HABÍA ACEITE** en el agujero o ranura de lubricación del semi casco superior.

Otras claves son:

1. El cárter estaba lleno de aceite (cantidad correcta).
2. El aceite era muy limpio (buena calidad);
3. Los filtros de aceite eran filtros Caterpillar y parecían nuevos (buena calidad);
4. Los filtros de aceite no tenían aceite ni residuos, parecían secos y nuevos(cantidad incorrecta, buena calidad);
5. No había residuos en el cárter de aceite (buena calidad).
