**DETERMINACIÓN DE LA CAUSA DE FALLA DE UN MOTOR
CATERPILLAR C175-16, MEDIANTE EL MÉTODO DE ANÁLISIS
DE FALLAS**

INFORME DE SUFICIENCIA

El objetivo principal del presente trabajo es encontrar la causa raíz de la falla del motor Caterpillar C175-16 perteneciente al camión HT56 de la flota de camiones Caterpillar

793F de la Compañía Minera Antamina S.A., mediante la aplicación del método de Análisis de Fallas con la finalidad de evitar la recurrencia de la falla.

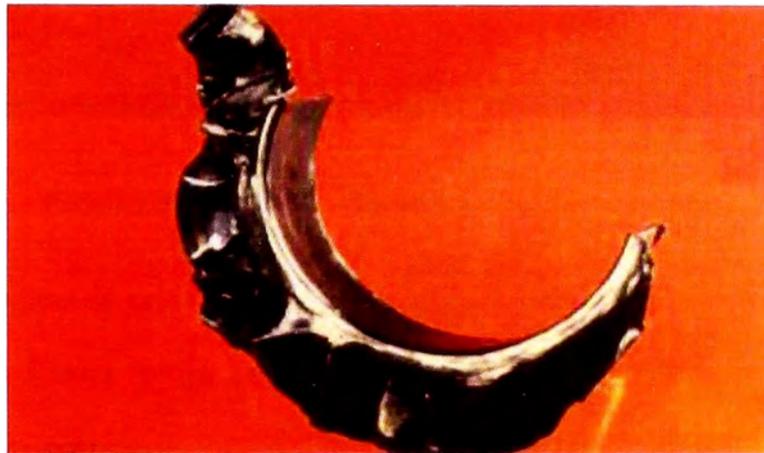
FIG.4.74. Cojinete extruido.

Cuando los cojinetes fallan por falta de lubricación, las temperaturas sobrepasan los 430 °C y el acero se ablanda y se extruye, como vemos en la fig. 4.74. Por lo general estas fallas son fáciles de analizar porque la causa de la falta de lubricación está presente en el momento de la falla.

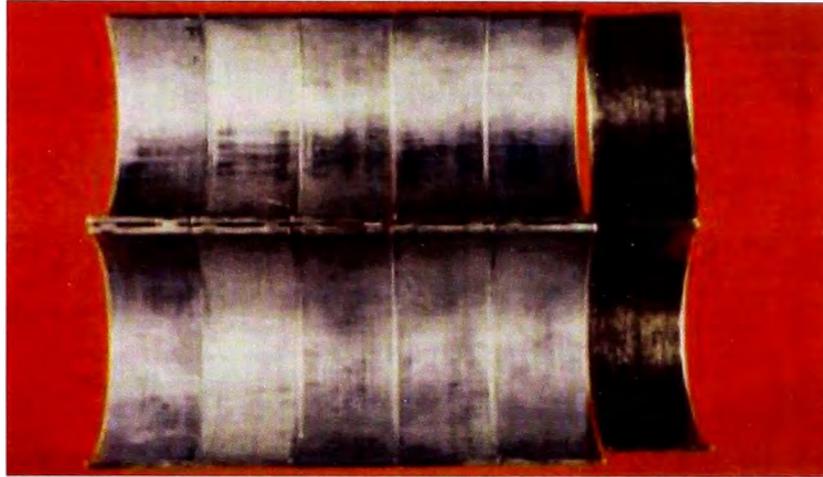
FIG.4.75. Conjunto de cojinetes de bancada.

Ocasionalmente encontramos que solamente uno de los cojinetes patinó y los otros tienen una apariencia normal, como en la fig. 4.75. Estas fallas son difíciles de analizar porque (1) la causa de la falla puede haber ocurrido meses o cientos de horas antes; y (2) porque cuando el cojinete patina, destruye los indicios que nos podrían haber llevado a la causa original. Nos quedan datos circunstanciales de los reportes de ensamble en fábrica, en el lugar de trabajo del cliente o en el pedazo de hierro roto para ayudar a definir la causa original más probable de la falla.

Todo lo que nos dice el cojinete es que había lubricación y refrigerante cuando el motor se paró. Estas fallas se denominan “averías únicas e inexplicadas de cojinetes” y siguen siendo las más difíciles de analizar.

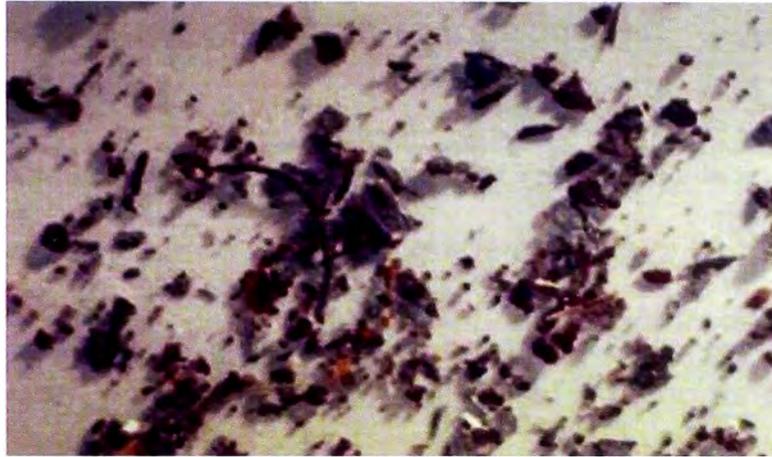
FIG.4.76. Partículas abrasivas corrientes encontradas en un filtro de aceite.

Aquí vemos partículas abrasivas corrientes, sacadas de un filtro de un sistema de lubricación (fig.4.76). A pesar del cuidado que se tuvo durante el montaje, operación y mantenimiento del motor, estos pedacitos de pintura, tierra y carbón entrarán en el aceite. Usando el filtro de aceite Caterpillar es el modo más seguro de evitar que este material pase al aceite de lubricación.

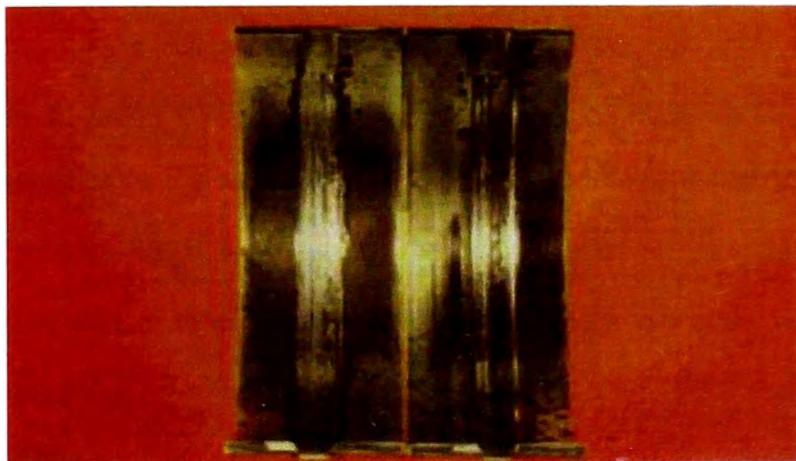
FIG.4.77. Cojinetes con daños por abrasión por partículas grandes.

El daño por abrasión causado por basura grande y dura es más fácil de reconocer y de identificar. Este cojinete de biela de un motor de prueba de 200 horas en fábrica se dañó con virutas de acero grandes que habían quedado en el cigüeñal al montarlo (fig.4.77). Cuando el motor se puso en marcha, el flujo de aceite empujó las virutas al cojinete, rayando gravemente el centro del cojinete e incrustando viruta al azar. Los otros cojinetes estaban muy limpios y sin ningún daño.

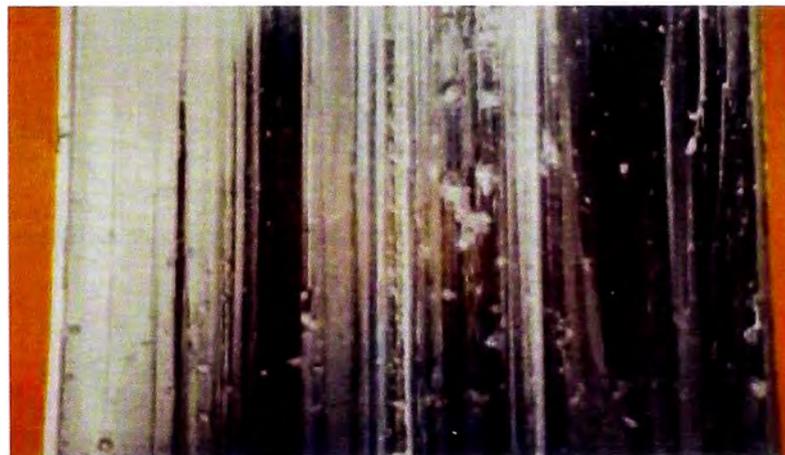
FIG. 4.78. Vista de acercamiento a ralladuras e incrustaciones en cojinete.

Un examen más detallado del semicasco inferior (sin carga) indica que las virutas de acero abrieron ranuras en "v" y que mucha viruta se incrustó en la capa de plomo y estaño y en el aluminio (fig.4.78). Como la mayoría de estas virutas incrustadas se aflojaron y salieron, sabemos que el corte por abrasión se produjo mucho antes en el cojinete y que hubo muchas horas de servicio para eliminarlas. También hubo algo de recalentamiento, como se puede ver en la capa por el pulido de la capa de plomo y estaño, cerca de las áreas dañadas.

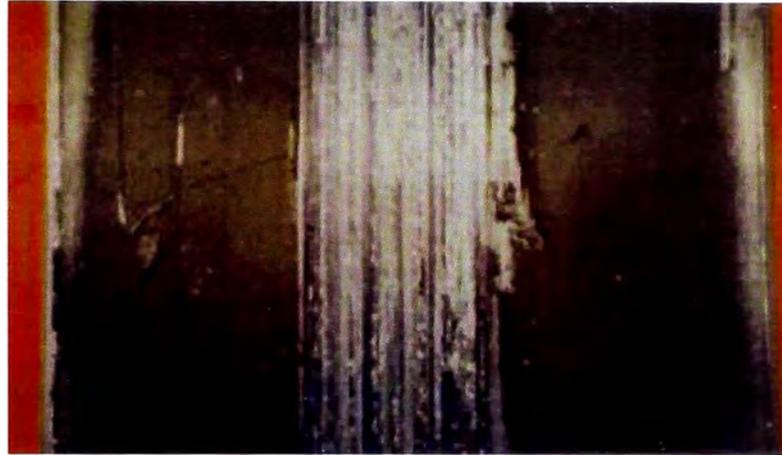
FIG.4.79. Desgaste secundario por adherencia producido en el refuerzo de acero.

Un examen más detallado del semicasco superior (cargado) de este cojinete indica que las asperezas de la superficie han producido ya desgaste secundario por adherencia. Noten también que las temperaturas elevadas de la superficie oxidaron y ennegrecieron la capa de plomo y estaño a ambos lados del centro.

La operación en estas condiciones (especialmente durante el arranque antes de que llegue el aceite) hace que la superficie áspera genere cada vez más calor, y llegue eventualmente a producir desgaste por adherencia en el refuerzo de

acero (fig.4.79). El resultado final podría ser otra "falla inexplicada". Pero en este caso sabemos que el daño se debió a los residuos que quedaron en el cigüeñal.

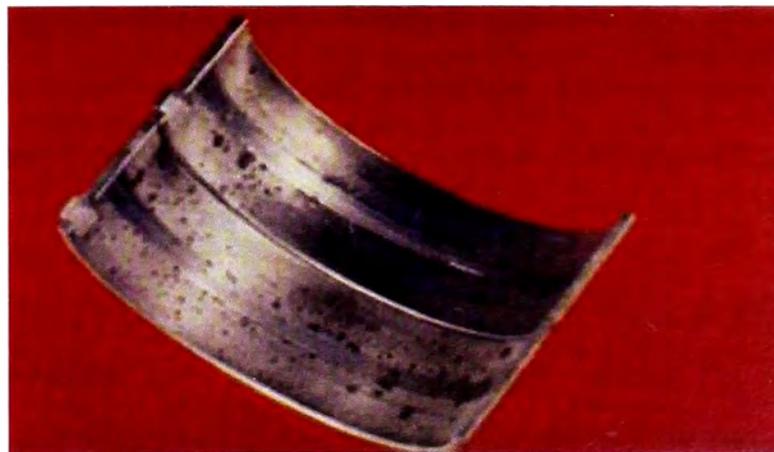
FIG.4.80. Cojinetes con desgastes por abrasión.

Este cojinete de la fig.4.80 tuvo un daño por abrasión menos serio, típico del daño producido por filtros defectuosos o con intervalos de cambio prolongados.

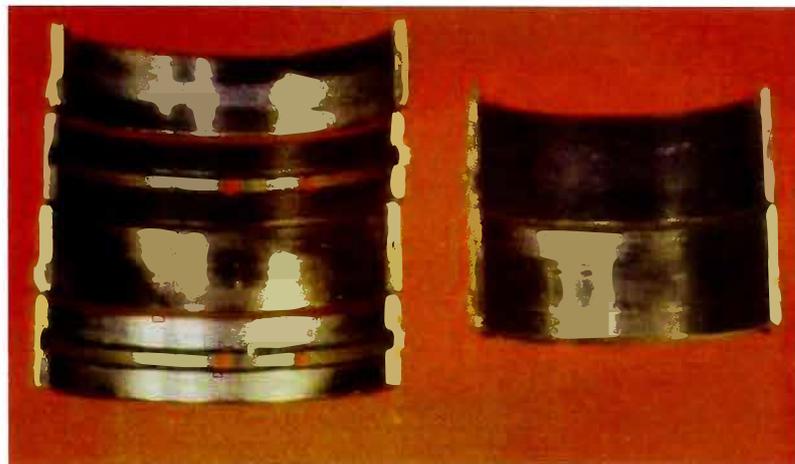
FIG.4.81. Cojinetes ennegrecidos por absorción de carbón (hollín).

Los cojinetes ennegrecidos porque han absorbido demasiado carbón empezarán a perder su capacidad de lubricación y de absorción (fig. 4.81). Durante el arranque habrá más fricción y se generará más calor. Los cojinetes se deteriorarán lentamente hasta que uno desarrolla desgaste secundario por adherencia y comienza a patinar.

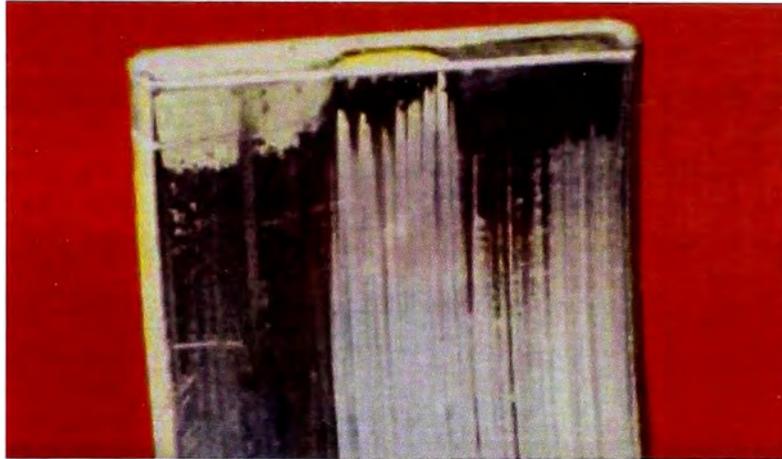
FIG.4.82. Cortes por abrasión producto de material suelto del mismo cojinete.

Un examen más detallado del cojinete de bancada en peores condiciones indica que la superficie está llena de incrustaciones y parece que partes de la capa de plomo y estaño completamente absorbida se han desprendido en los arranques con el enclavamiento del cigüeñal y las asperezas de la superficie del cojinete.

Después, como un estropajo, el material suelto produjo cortes por abrasión antes que llegara aceite para sacarlo del área del cojinete (fig.4.82). Este daño se asemeja a los cortes producidos por el carbón que suelen verse sobre el anillo superior de los pistones después de cientos de horas de funcionamiento.

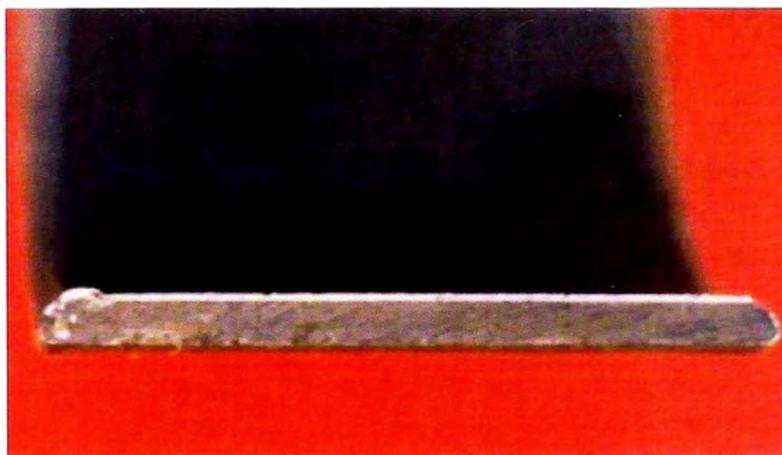
FIG.4.83. Corte transversal de un cojinete.

Si cortamos por la mitad uno de estos cojinetes con incrustaciones anormales y utilizamos gran ampliación, podemos observar el estado de la capa de plomo y estaño (fig.4.83). Noten en esta sección transversal que la capa brillante de aluminio representa sólo el 10% del grosor del cojinete. Es difícil ver la de plomo y estaño porque es muy fina.

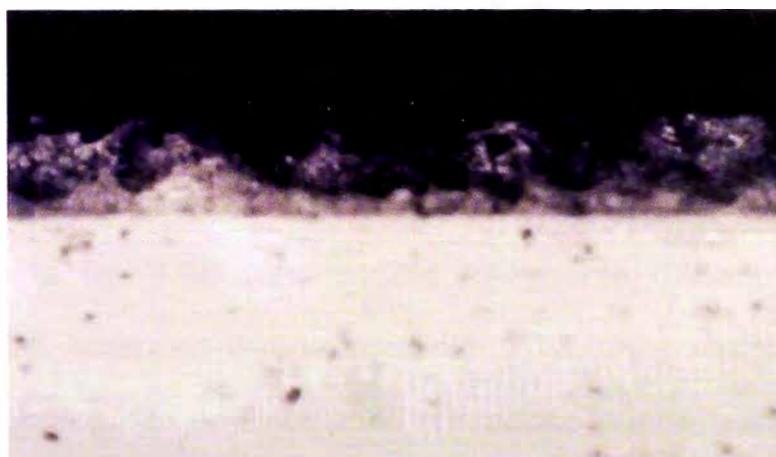
FIG.4.84. Ampliación del corte transversal de un cojinete.

Con una ampliación de 400, vemos en este cojinete que gran parte de la capa de plomo y estaño con incrustaciones ya se ha desgastado (fig. 4.84). Con cada arranque la capa se va dañando y desgastando. Por último, el cojinete dañado puede empezar un desgaste secundario por adherencia y comenzar a dar vueltas.

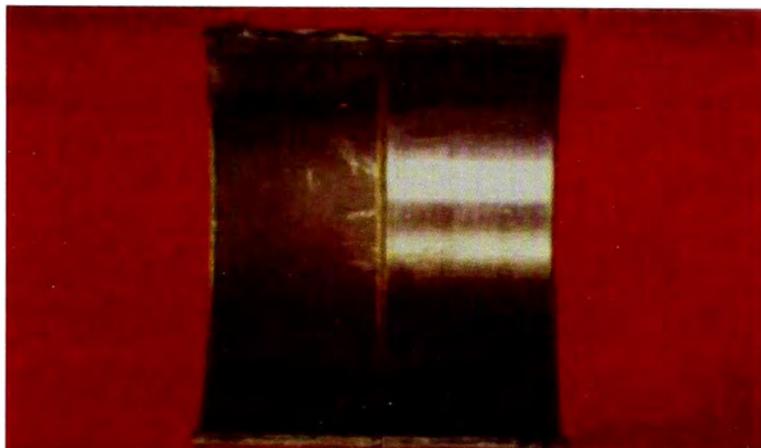
FIG. 4.85. Cojinetes ennegrecidos por exceso de carbón en el aceite.

Cuando los cojinetes tienen un color negro o son negros y el corte por abrasión fino les ha quitado la capa de plomo y estaño, como lo muestra la fig. 4.85., debemos empezar a recoger datos sobre la causa del exceso de carbón en el aceite.

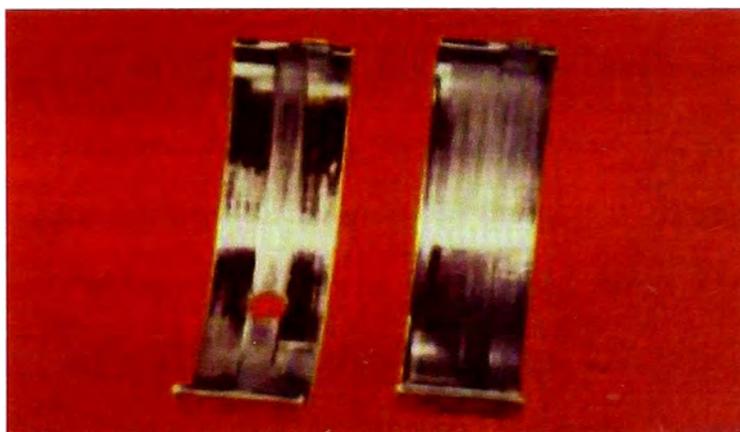
FIG. 4.86. Cojinetes de bancada altamente pulidos.

Cuando los cojinetes de bancada están gastados y pulidos con apariencia de cromo como en la fig. 4.86 (uno quizás totalmente dañado) y cuando los cojinetes de bielas están en buena condición, debemos sospechar que hubo una descarga eléctrica. Un analista poco cuidadoso puede "saltar" a la errónea conclusión de que se produjo desgaste por adherencia sin haber hecho una inspección detenida de las superficies de desgaste de los cojinetes y del cigüeñal.

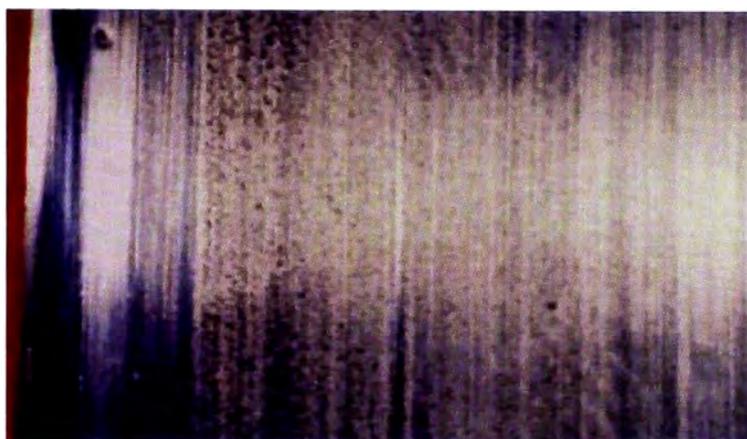
FIG. 4.87. Ralladuras finas y picaduras pequeñas en superficie de cojinete.

Una inspección más detallada de la superficie del cojinete (fig. 4.87) revela cortes finos por abrasión y picaduras pequeñas que se parecen a cicatrices de “sarampión”.

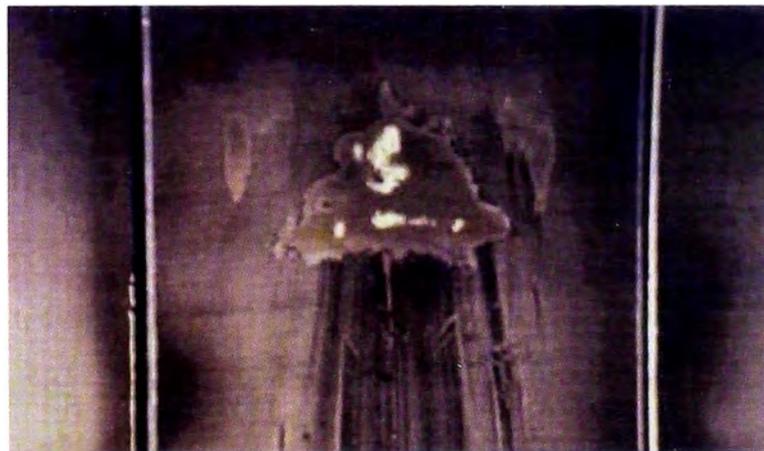
FIG.4.88. Cojinete con erosión por cavitación.

La erosión por cavitación empezó a quitar el aluminio de este cojinete y produjo un poco de desgaste por abrasión (fig.4.88). Muchos de los otros cojinetes de este juego tuvieron daños similares. La erosión fue suficientemente severa para

arrancar trozos grandes de aluminio. Noten que los tres pedazos que se desprendieron están para caerse y empezar a circular en el sistema.

Un peor caso de erosión por cavitación puede producir desgaste secundario por abrasión y acortar la vida útil del cojinete. Es necesario determinar la causa de la erosión y solucionar el problema. Si la causa está en el uso o funcionamiento excesivos, pero necesarios, la solución puede estar en cambiar los cojinetes a las horas de cambio indicadas.

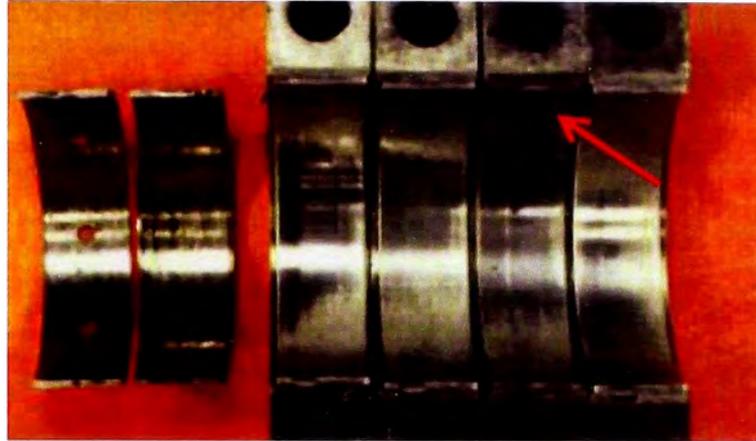
FIG.4.89. Cojinetes de bancada con puntos calientes.

Veamos este juego de cojinetes de bancada de un motor, que funcionó unas pocas horas después de reacondicionar el motor (fig. 4.89). El cojinete número uno patinó en su alojamiento en el bloque, averiando el cigüeñal y haciendo necesario reperfurar el bloque. Al observar el cojinete roto vemos que la lubricación había sido adecuada cuando se produjo la falla, pero otros indicios se destruyeron cuando comenzó a girar. Debemos buscar datos circunstanciales en los cojinetes restantes para tratar de saber qué causó la falla.

Notemos que varios cojinetes de bancada parecerían tener puntos calientes, especialmente cerca de las caras de contacto. En particular, el segundo a partir de la derecha se debe examinar detenidamente.

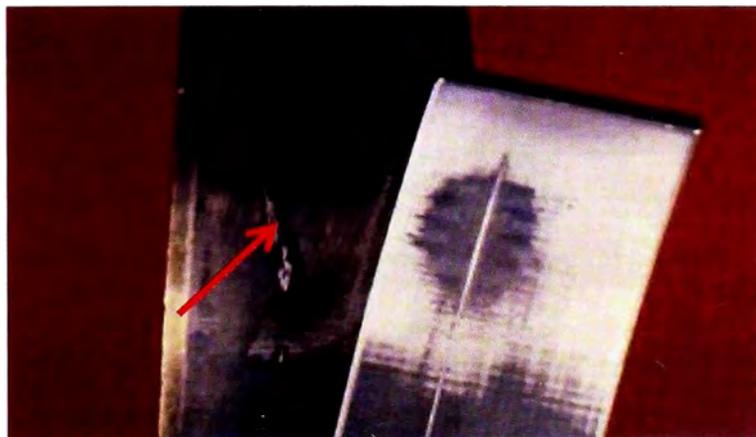
Cuando sacamos el cojinete vemos en su alojamiento considerable acumulación de corrosión debida a desportillamiento por rozadura (fig.4.90). Este es un depósito de esta corrosión dejada por el cojinete anterior que se había aflojado. El depósito tiene una altura de más de 4 milésimos de pulgada y causó contacto entre el cojinete nuevo y el cigüeñal desarrollando un punto caliente a pocas horas de ponerse en funcionamiento.

FIG.4.90. Depósito de corrosión en el respaldo (tapa de bancada) del cojinete.

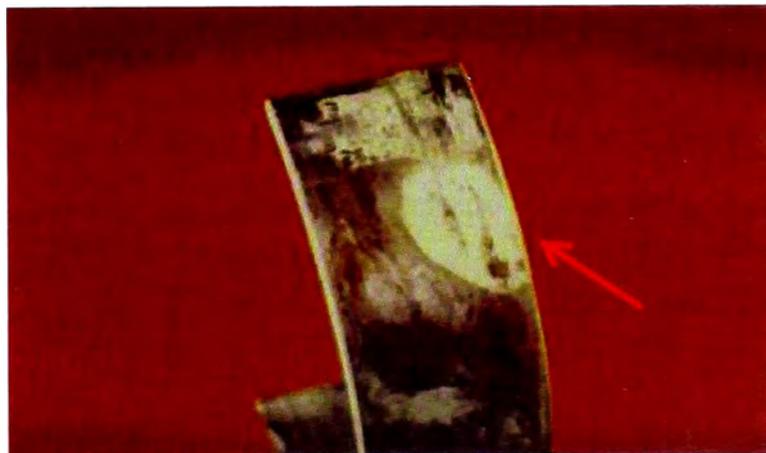
Cuando hacemos la inspección del dorso del nuevo cojinete (fig. 4.91) vemos que hay una amplia área del dorso que nunca estuvo en contacto con el alojamiento del cojinete, reduciendo la conducción del calor en esta parte de la pieza. Como muchos de estos cojinetes tienen grandes depósitos de corrosión debida a desportillamiento por rozadura, es probable que el cojinete que falló también los tenga, lo que pudo haber causado atascamiento y patinaje del cojinete.

FIG.4.91. Amplia área en el dorso del cojinete sin evidencia de contacto con su alojamiento.

A medida que se sacan los cojinetes usados, el analista cuidadoso debe observar el dorso para ver si hay evidencia de corrosión por desportillamiento. Si la encuentra, debe tomar las medidas correctivas del caso antes de instalar nuevos cojinetes.

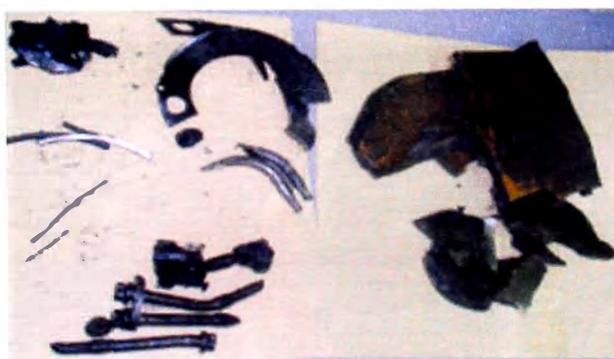
Fig. 5.4. Partes del motor recuperadas en los alrededores del camino donde se detuvo el camión luego de la falla.

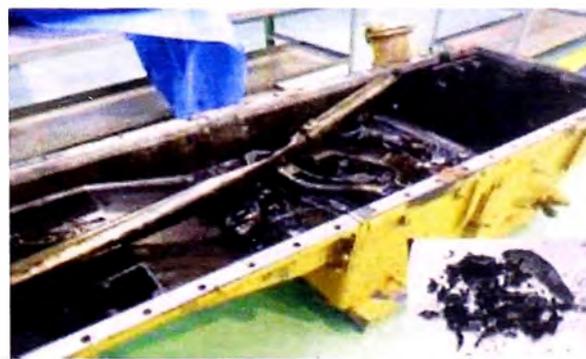
Fig. 5.5. Luego de la remoción del cárter del motor se encontró la biela y tapa de biela de posición nro. 7, así como también residuos de cojinetes extruidos.

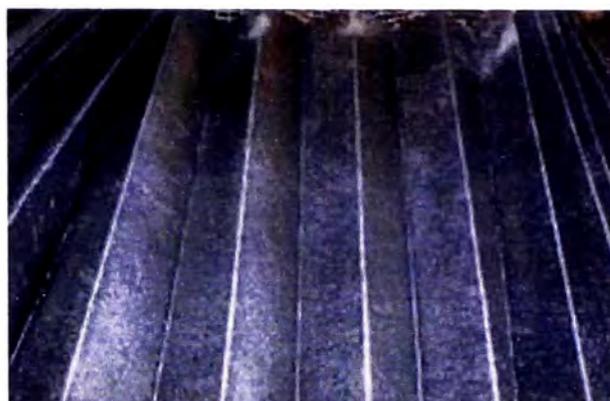
Fig. 5.7. Parte externa del elemento del filtro donde no se observan partículas adheridas y/o daños en el elemento filtrante.

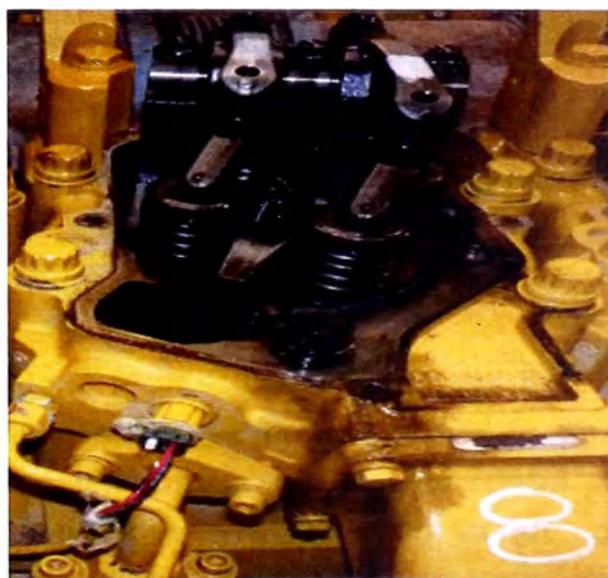
Fig. 5.9. Balancines de la culata de posición nro. 8 en condiciones normales.

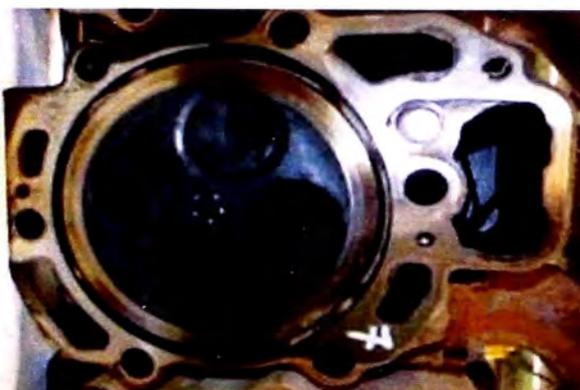
Fig. 5.10. Superficie de combustión y cabezas de válvulas de la culata nro. 7 se hallaron con daños causados por el impacto contra la corona del pistón.

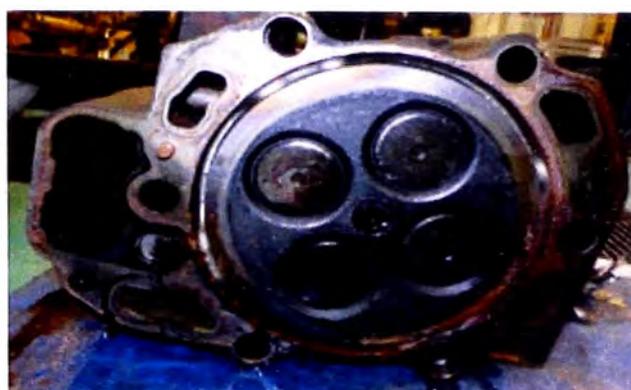
Fig. 5.11. Superficie de combustión y cabezas de válvulas de la culata nro. 8 se hallaron con daños causados por el impacto contra la corona del pistón.

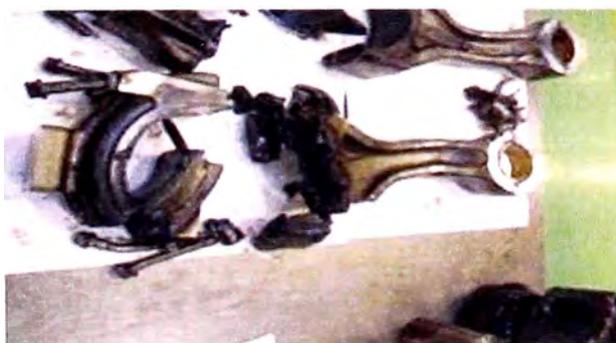
Fig. 5.12. La biela de posición nro. 7 presenta severos daños por recalentamiento e impactos contra el monobloque y cigüeñal por lo que no se pueden identificar los tipos de fractura presentes. Se lograron recuperar todas las partes de las bielas con sus respectivos pernos.

6to. El incremento del juego radial y de las cargas de impacto produce la fractura de los pernos de las tapas de las bielas nro. 7 y 8 con la consecuente caída de dichas tapas.

7mo. Al perderse las tapas de biela, los cuerpos de las bielas nro. 7 y 8 impactan contra el monobloque, camisas y cigüeñal, generando todos los daños vistos en la inspección.

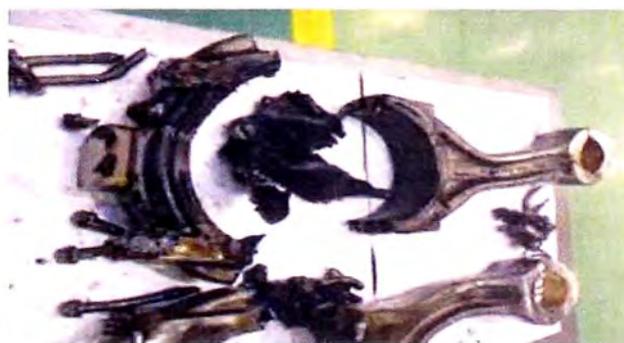
Fig. 5.13. La biela de posición nro. 8 presenta severos daños por recalentamiento e impactos contra el monobloque y cigüeñal por lo que no se pueden identificar los tipos de fractura presentes. Se lograron recuperar todas las partes de las bielas con sus respectivos pernos.

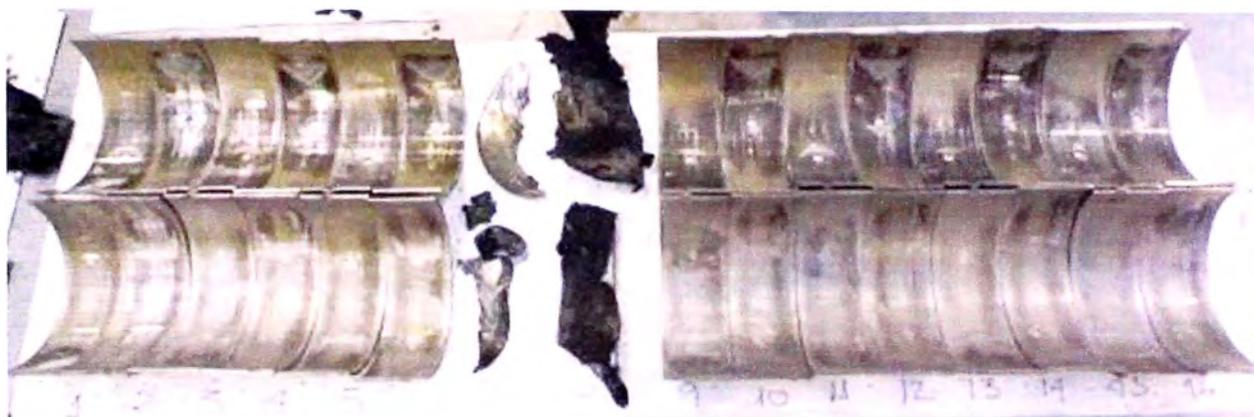
Fig. 5.16. Se realizó la presentación ordenada de los 16 juegos de cojinetes de biela a fin de observar mejor los desgastes y/o algún patrón anormal de desgaste. Principalmente se observa la extrusión total de los cojinetes las bielas de posiciones nro. 7 y 8 y ralladuras superficiales en todos los semicascos.

Los cojinetes de biela de posición nro. 7 y nro. 8 se hallaron completamente extruidos. Sabemos que para conseguir la extrusión de las almas de acero de los cojinetes se debió incrementar excesivamente la temperatura en los semicascos y esto es causado normalmente por una lubricación deficiente.

Todos los cojinetes de biela y bancada (a excepción de los cojinetes directamente afectados por la falla que son los cojinetes de bancada de posición nro. 4 y 5 y los cojinetes de biela de posición nro. 7 y 8) presentan desgastes abrasivos (ralladuras fácilmente visibles) en los semicascos superiores e inferiores.

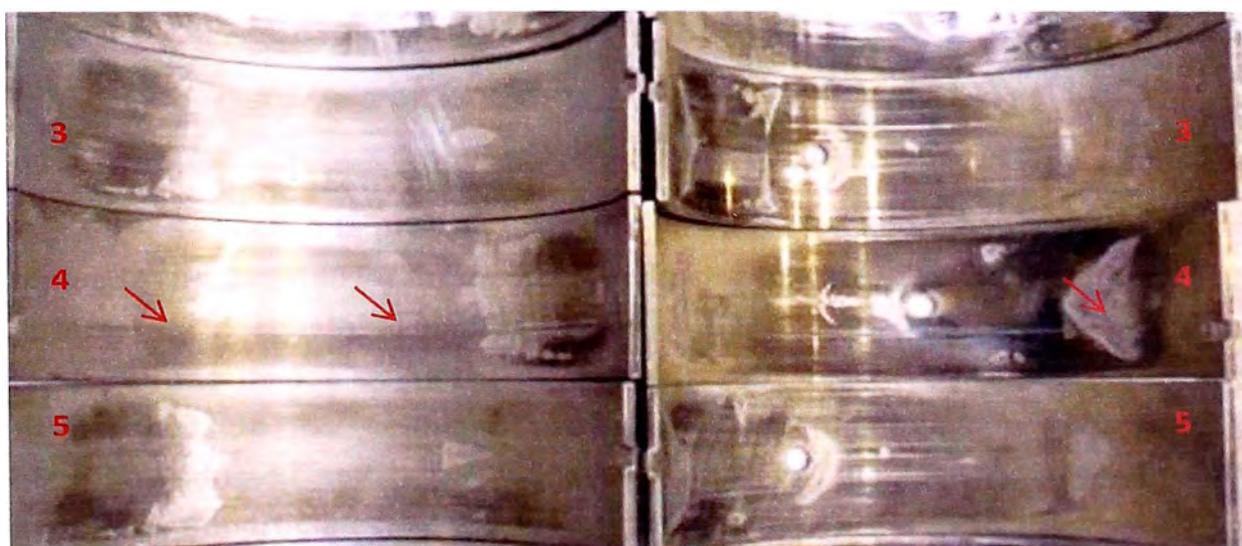
Fig. 5.17. El cojinete de posición nro. 4 presenta una ralladura profunda (señalada con flecha roja) la cual ha recorrido toda la longitud de ambos semicascos. En el semicasco superior (lado derecho) se observa que la ralladura se encuentra sobre el desgaste normal erosivo presente en el cojinete, lo cual indica que la ralladura se produjo durante las últimas horas operativas del motor.

Al haberse encontrado ralladuras fácilmente visibles, aproximadamente del ancho de un cabello humano, nos da indicios que se trataron de partículas de gran tamaño que no pueden superar la capacidad de filtrado de los filtros motor, lo cual reduce las zonas del circuito de lubricación donde se pudo generar el ingreso de partículas contaminantes a el tramo entre el filtro del motor y el cojinete de bancada nro. 4 (ver figura 5.37), y teniendo en cuenta que en ningún momento se activó la válvula de derivación del filtro de aceite, la causa más probable de falla se debería al ingreso de contaminación externa durante el último cambio de filtro de motor realizado el 10 de junio del 2011, y que no se pudo prever ya que no se contó con monitoreo de condiciones desde la fecha de dicho cambio hasta el momento de la falla por encontrarse muy cercanas en el tiempo. Esto se refuerza con lo hallado en los resultados de la muestra de aceite tomada durante la inspección del camión por la falla el 20 de junio del 2011 donde se encontró la presencia elevada de silicio, el cual es un indicativo del ingreso de contaminación externa (tierra) al sistema de lubricación del motor.

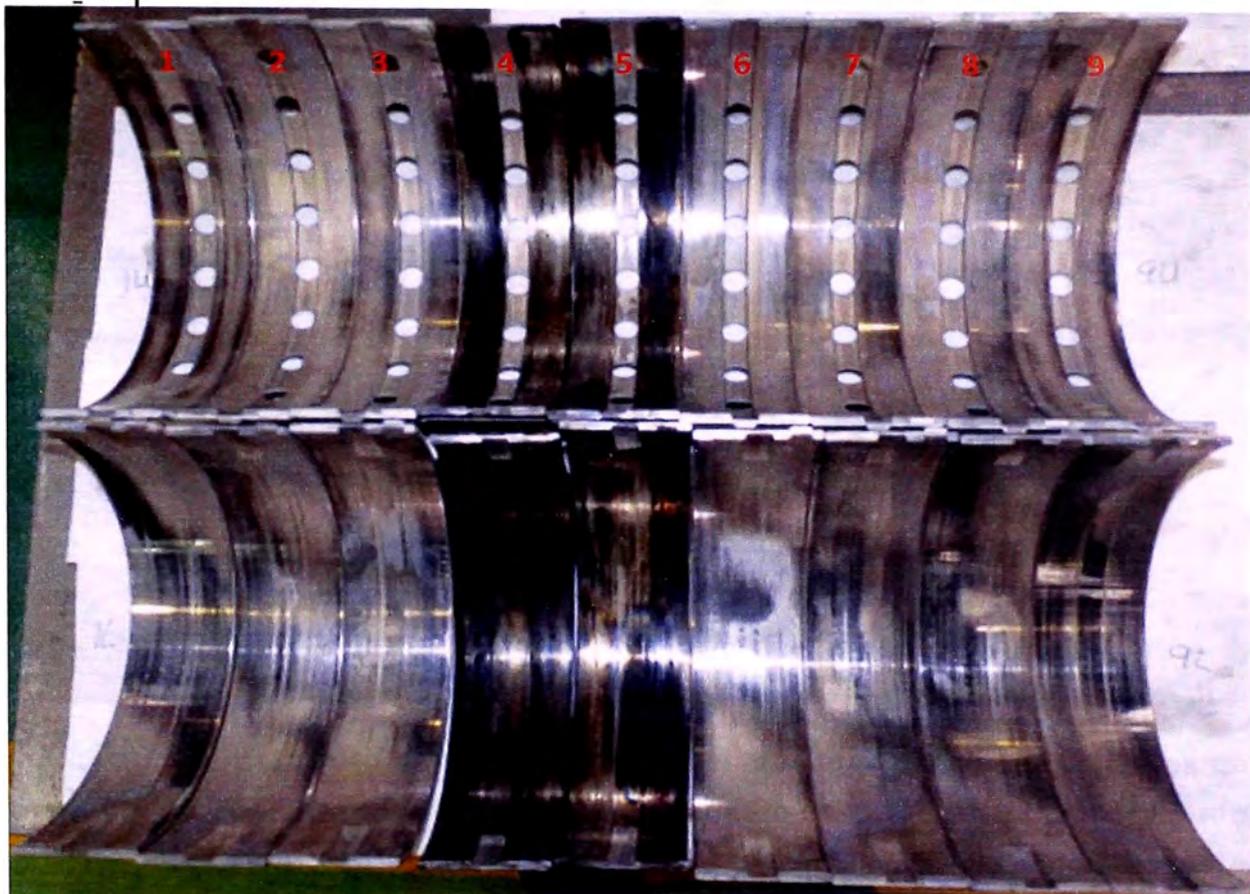
Fig. 5.18. Se realizó la presentación ordenada de los 9 juegos de cojinetes de bancada NP: 286-5801 a fin de observar mejor los desgastes y/o algún patrón anormal de desgaste. Principalmente se observa la deformación por altas temperaturas de los cojinetes de posición nro. 4 y 5. La superficie de los semicascos de los cojinetes nro. 4 y 5 se hallaron con ralladuras y microsoldaduras severas. Todos los demás semicascos presentaron ralladuras superficiales.

Los hechos recopilados nos indican que el primer componente en fallar fue el cojinete de bancada de posición nro. 4 dados que estos hechos encajan perfectamente en la siguiente secuencia de falla:

1ro. Cojinete de bancada de posición nro. 4 se recalienta, se reduce su resistencia (se debilita) y se fracturan sus seguros de instalación.

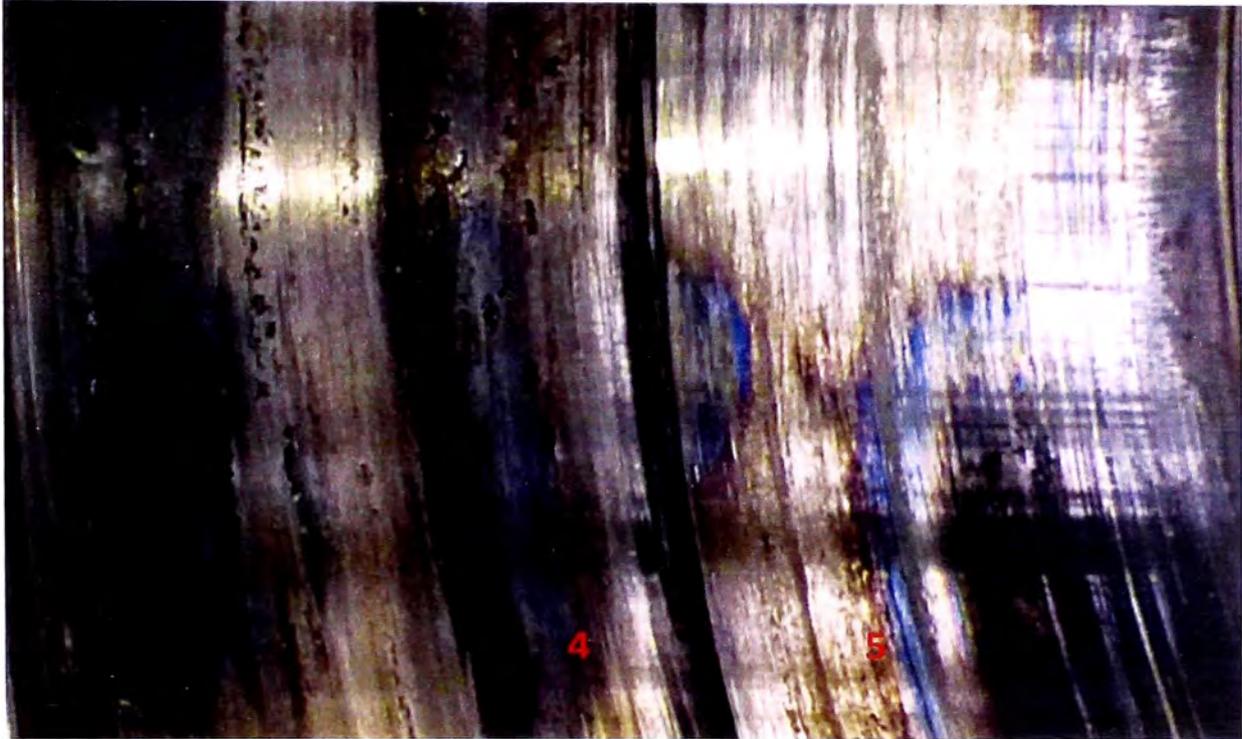
Fig. 5.19. Acercamiento de la superficie de los semicascos de los cojinetes de bancada de posición nro. 4 y 5. Principalmente se observa recalentamiento severo con coloración negra y azul. Las superficies muestran ralladuras y desprendimientos por adherencia (microsoldaduras).

Esta contaminación externa dañó en sobremanera el cojinete de bancada de posición nro. 4, provocando el progresivo desprendimiento de sus capas superficiales de plomo y estaño debido al desgaste abrasivo, lo que sumado a las altas cargas cíclicas inerciales a las que son sometidos los cojinetes durante la operación normal del motor, propiciaron una lubricación deficiente entre cojinete y muñón de cigüeñal, lo que conlleva a la pérdida de sus propiedades antifricción, de su propiedad de disipación de calor y de absorción de partículas, lo que a su vez redujo su resistencia mecánica permitiendo, inicialmente, la fractura y pérdida de sus seguros de instalación.

Dado que la causa más probable de falla del motor Caterpillar C175-16 del camión HT056 del 20 de junio del 2011 es el ingreso de contaminación externa, se recomienda realizar el procedimiento dado por el fabricante en lo referido a

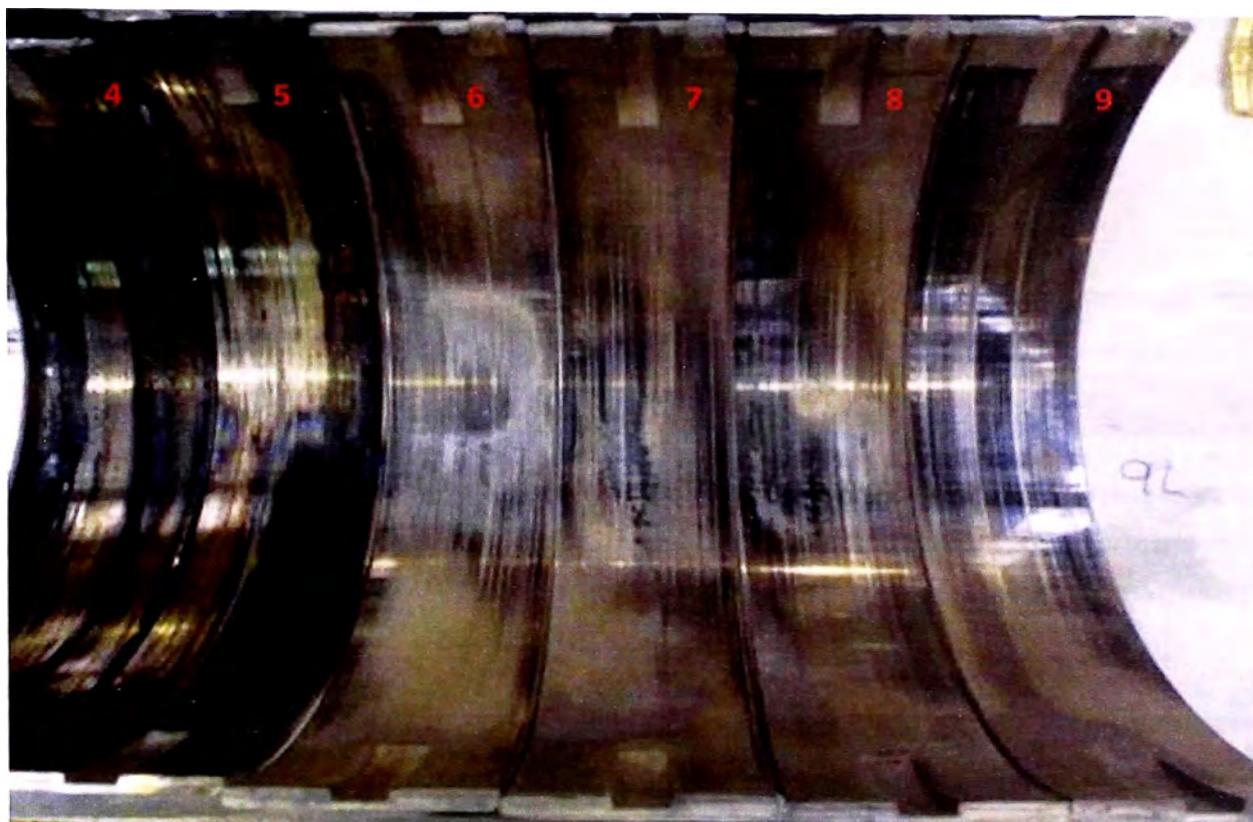
Fig. 5.20. Los cojinetes de bancada de las posiciones nro. 6, 7,8 y 9, al igual que los demás cojinetes presentaron ralladuras superficiales.

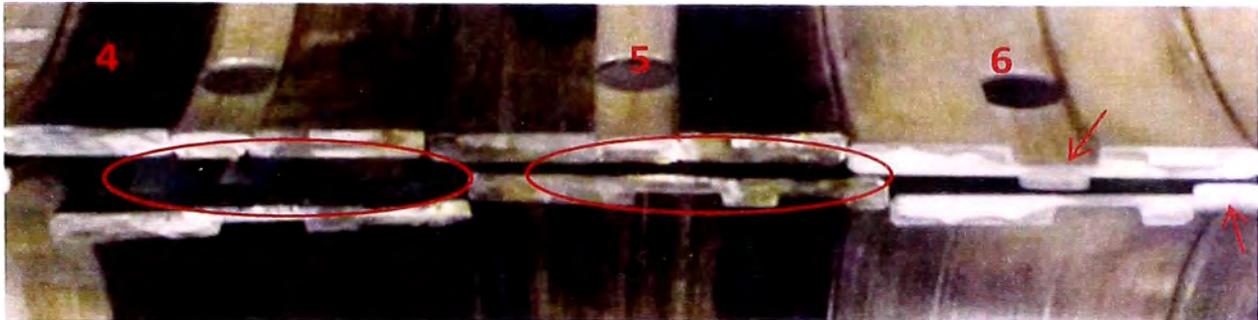
Fig. 5.21. Acercamiento de la superficie de los semicascos de los cojinetes de bancada de posición nro. 4 y 5. En un comparativo con los cojinetes de bancada de posición nro. 6, podemos apreciar que los cojinetes de bancada de posición nro. 4 y 5 no poseen sus seguros de instalación

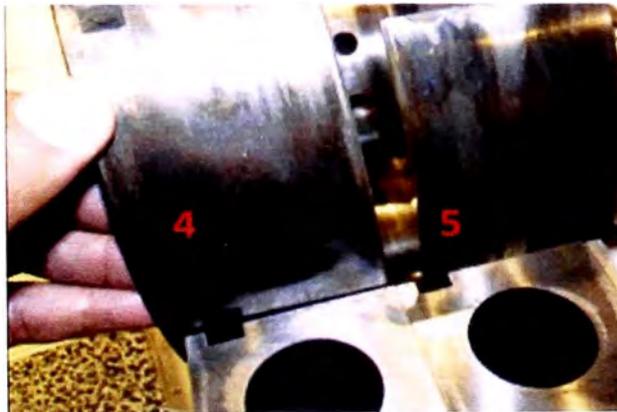
Fig. 5.22. Acercamiento de la superficie posterior de los semicascos de los cojinetes de bancada de posición nro. 4 y 5. Estos respaldos se encuentran con ralladuras severas.

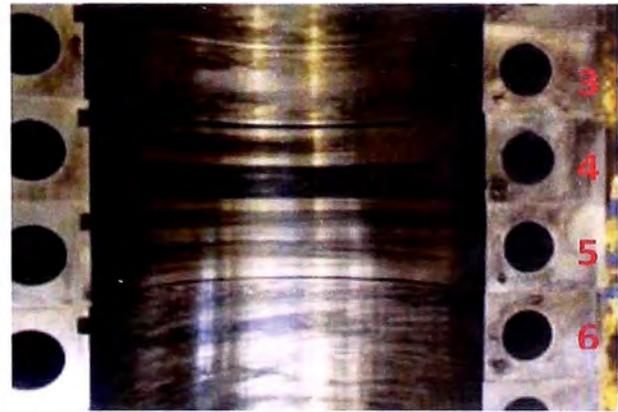
Fig. 5.23. Acercamiento de la superficie de las tapas de bancada de los muñones nro. 4 y 5. En un comparativo con las demás tapas de bancada estas se observan con ralladuras severas.

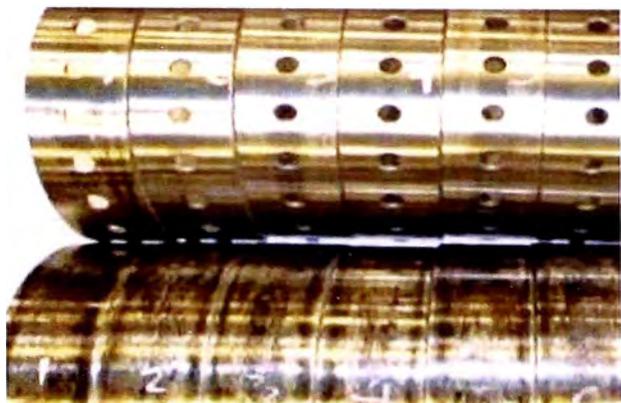
Fig. 5.24. Imagen de la parte posterior de los semicascos de bancada con los desgastes normales de corrosión por frotamiento por horas de operación.

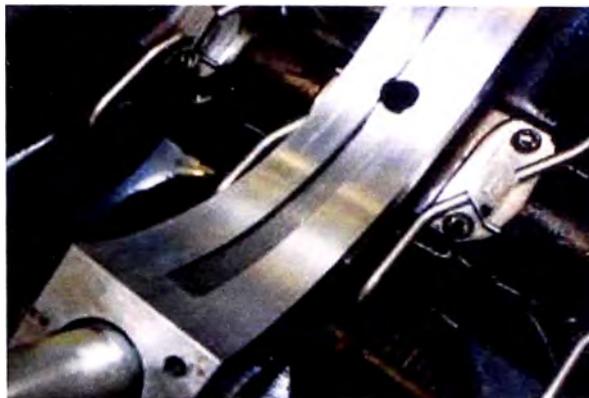
Fig. 5.25. Imagen de la parte superior del túnel de bancada en el monobloque con los desgastes normales por horas de operación.

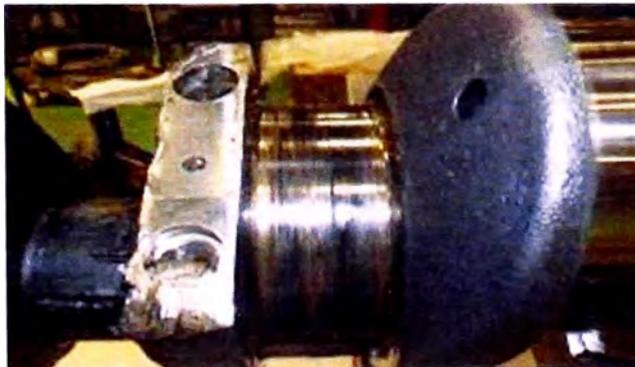
Fig. 5.30. Muñón de bancada de posición nro. 4 severamente recalentado y con desprendimientos por adherencia.

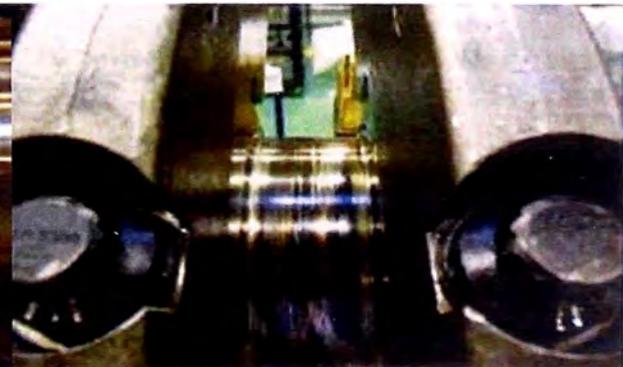
Fig. 5.31. Muñón de bancada de posición nro. 5 severamente recalentado y con desprendimientos por adherencia.

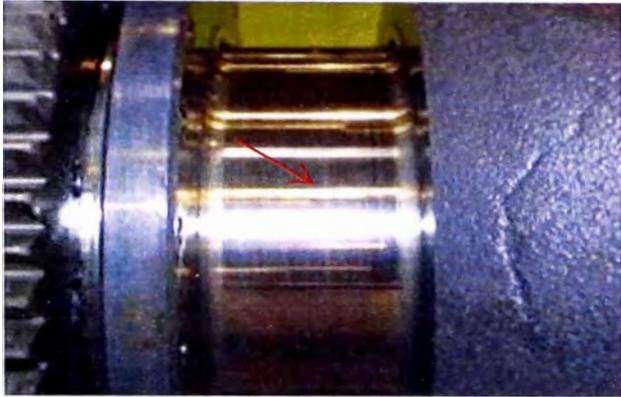
Fig. 5.32. Muñón de bancada de posición nro. 1 con ralladuras superficiales.

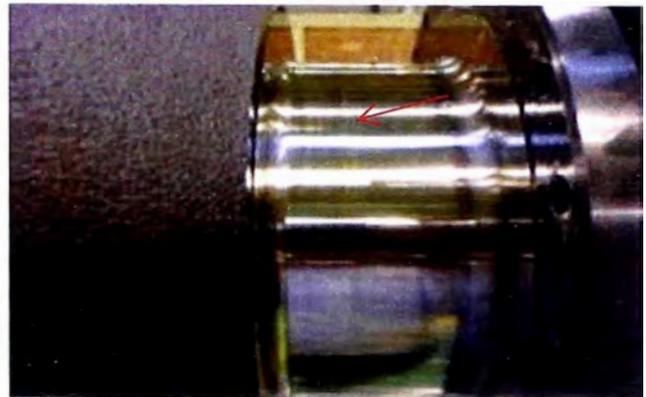
Fig. 5.33. Muñón de bancada de posición nro. 9 con ralladuras superficiales.

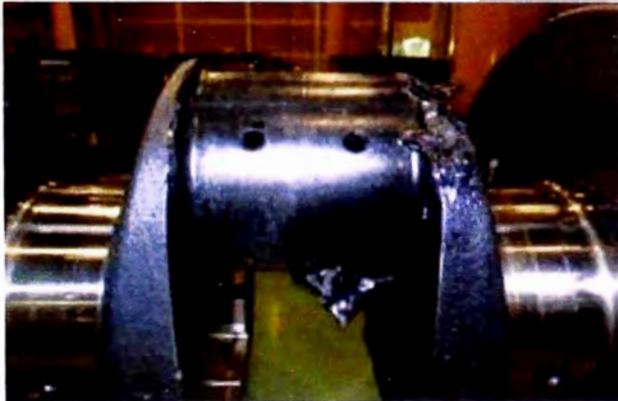
Fig. 5.34. Muñón de bielas de posición nro. 7 y 8 severamente recalentada.

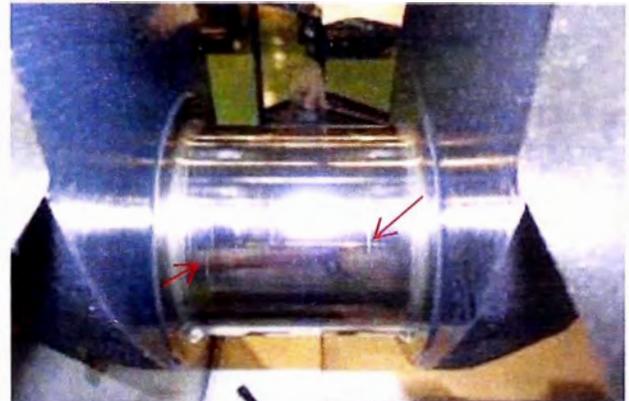
Fig. 5.35. Muñón de bielas de posición nro. 13 y 14 con ralladuras superficiales.
